신월여의지하도로 안전점검(정기,정밀)용역  
(정밀안전점검)

외관조사망도  
신월여의지하도로(여의도방향)

ID : 신월여의지하도로-여의도방향 (NATM 1~10구간)

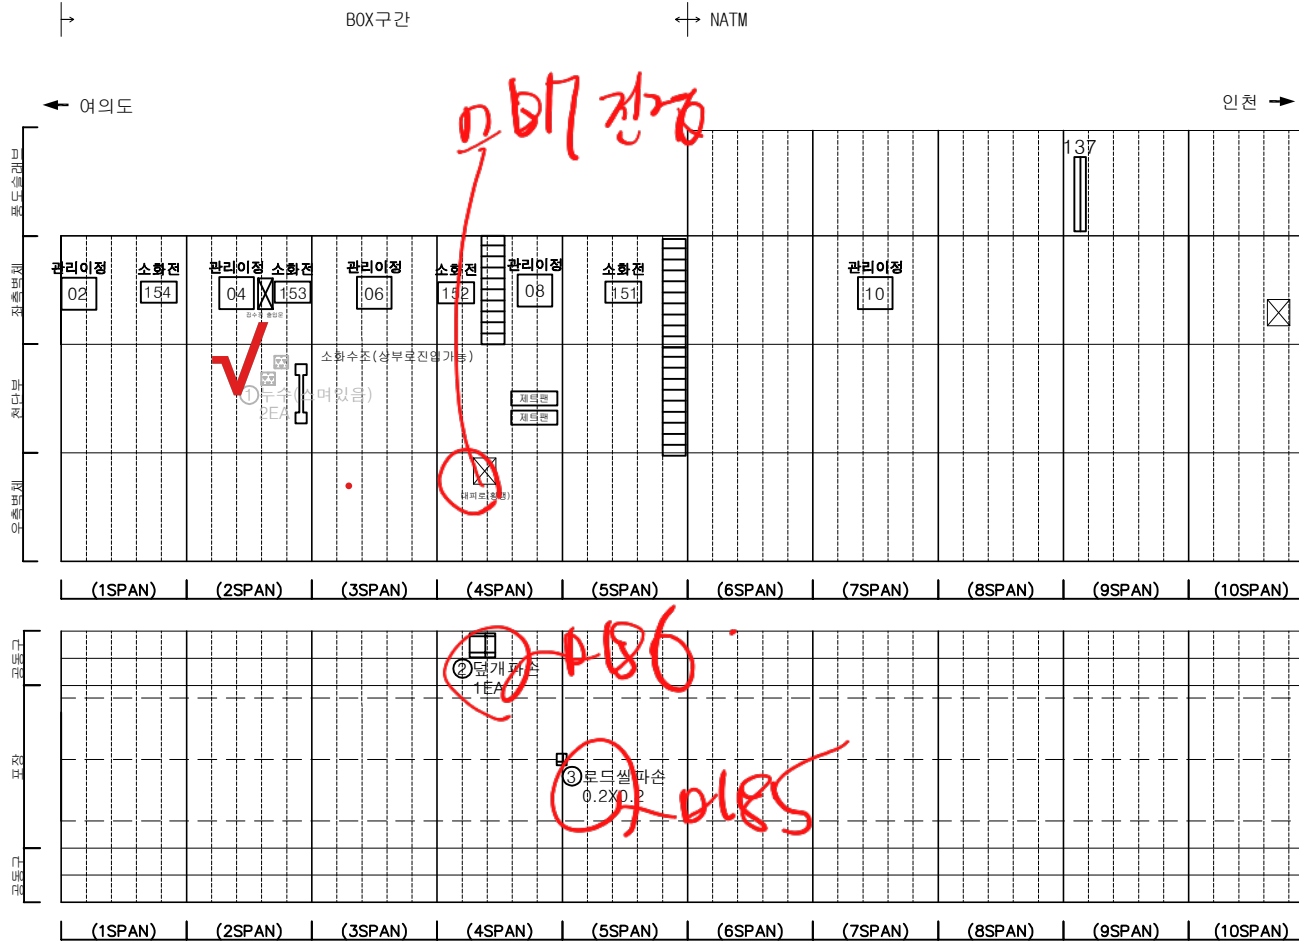
| 번호 | 발생<br>년도 | 부재 | 위치 | 손상내용 | 손상현황 | | | | | | 비고 |
|---|---|---|---|---|---|---|---|---|---|---|---|
| 1 | 22하 | 천단부 | S 002 | 누수(소머릿물) | - | - | - | EA | 2 | 2.00 | 25 상 보강 |
| 2 | 22하 | 공동구 | S 004 | 공동구 덮개 파손 | - | - | - | EA | 1 | 1.00 | |
| 3 | 24상 | 포장부 | S 005 | 로드셀 파손 | - | 0.2 | 0.2 | m <sup>2</sup> | 1 | 0.04 | |

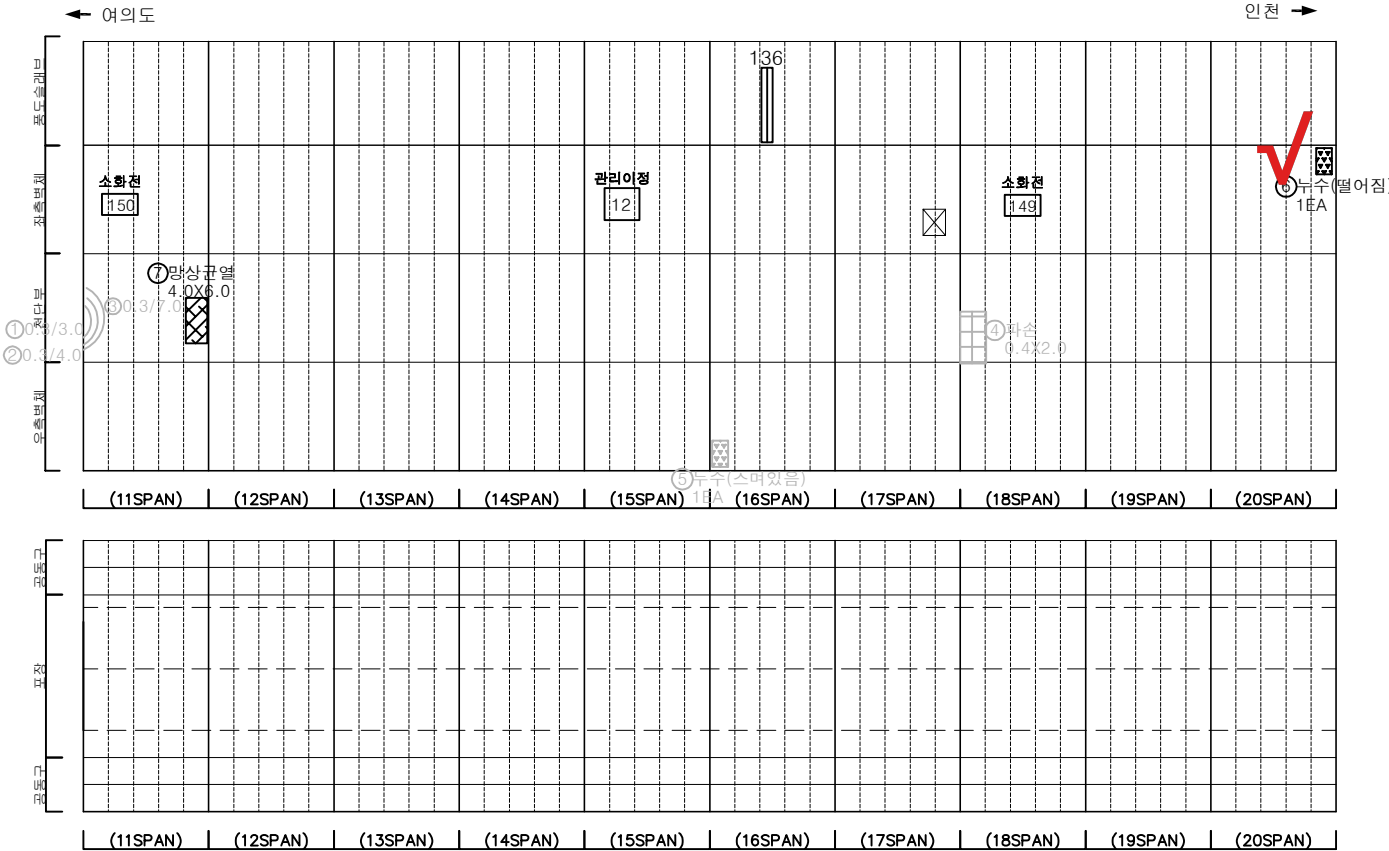
| 번호 | 발생<br>년도 | 부재 | 위치 | 손상내용 | 손상현황 | | | | | | 비고 |
|---|---|---|---|---|---|---|---|---|---|---|---|
| 1 | 22상 | 천단부 | S 011 | 균열(폭0.3mm이상) | 0.3 | 3.0 | - | m | 1 | 3.00 | 23'상 보속 |
| 2 | 22상 | 천단부 | S 011 | 균열(폭0.3mm이상) | 0.3 | 4.0 | - | m | 1 | 4.00 | 23'상 보속 |
| 3 | 22상 | 천단부 | S 011 | 균열(폭0.3mm이상) | 0.3 | 7.0 | - | m | 1 | 7.00 | 23'상 보속 |
| 5 | 22상 | 측벽부 | S 016 | 누수(스며있음) | - | - | - | EA | 1 | 1.00 | 23'상 보속 |
| 6 | 22하 | 측벽부 | S 020 | 누수(떨어짐) | - | - | - | EA | 1 | 1.00 | |
| 7 | 25상 | 천단부 | S 011 | 망상균열 | - | 4.0 | 6.0 | m <sup>2</sup> | 1 | 24.00 | |

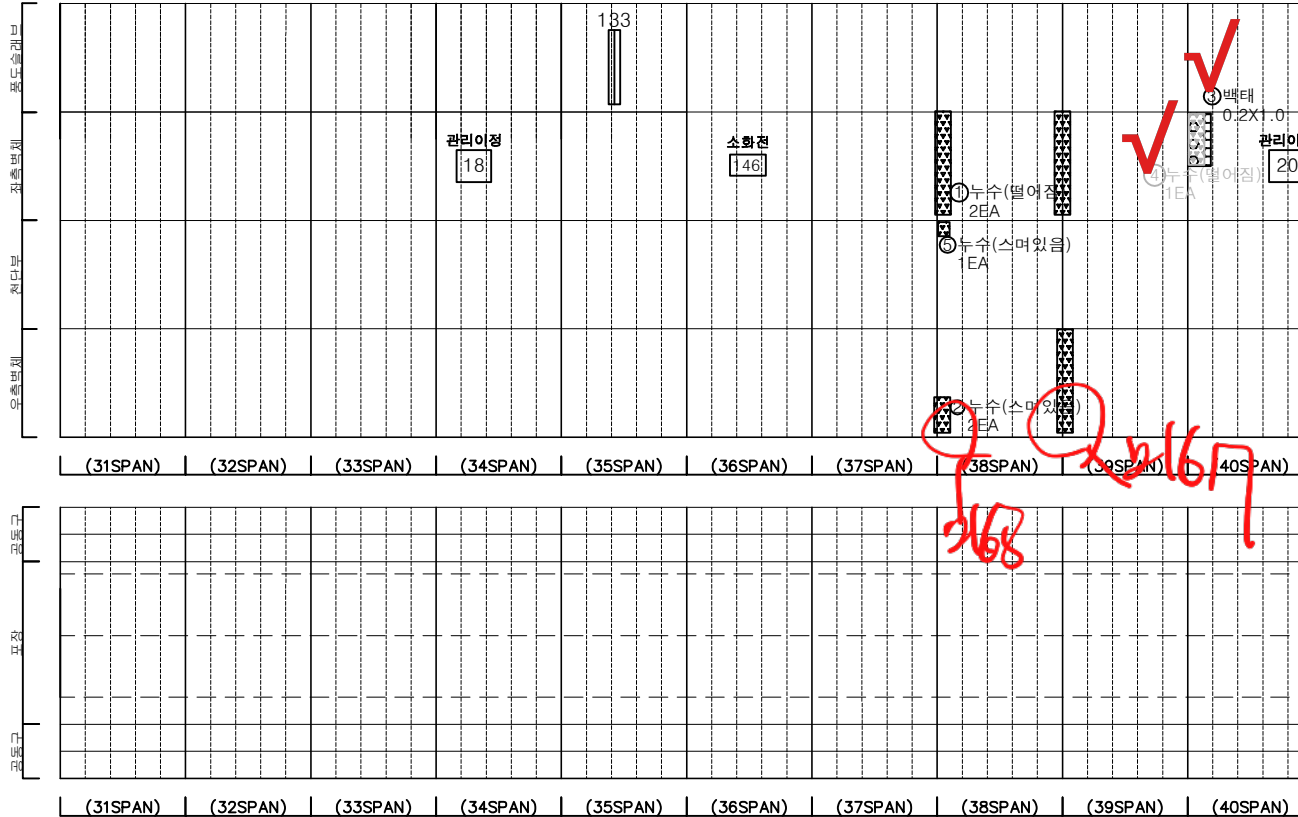
| 번호 | 발생<br>년도 | 부재 | 위치 | 손상내용 | 손상현황 | | | | | | 비고 |
|---|---|---|---|---|---|---|---|---|---|---|---|
| 1 | 22하 | 측벽부 | S 038 | 누수(떨어짐) | - | - | - | EA | 2 | 2.00 | |
| 2 | 22하 | 측벽부 | S 038 | 누수(스며있음) | - | - | - | EA | 2 | 2.00 | |
| 4 | 23하 | 측벽부 | S 040 | 누수(떨어짐) | - | - | - | EA | 1 | 1.00 | 24'상 보수 |
| 5 | 24하 | 천단부 | S 038 | 누수(스며있음) | - | - | - | EA | 1 | 1.00 | |

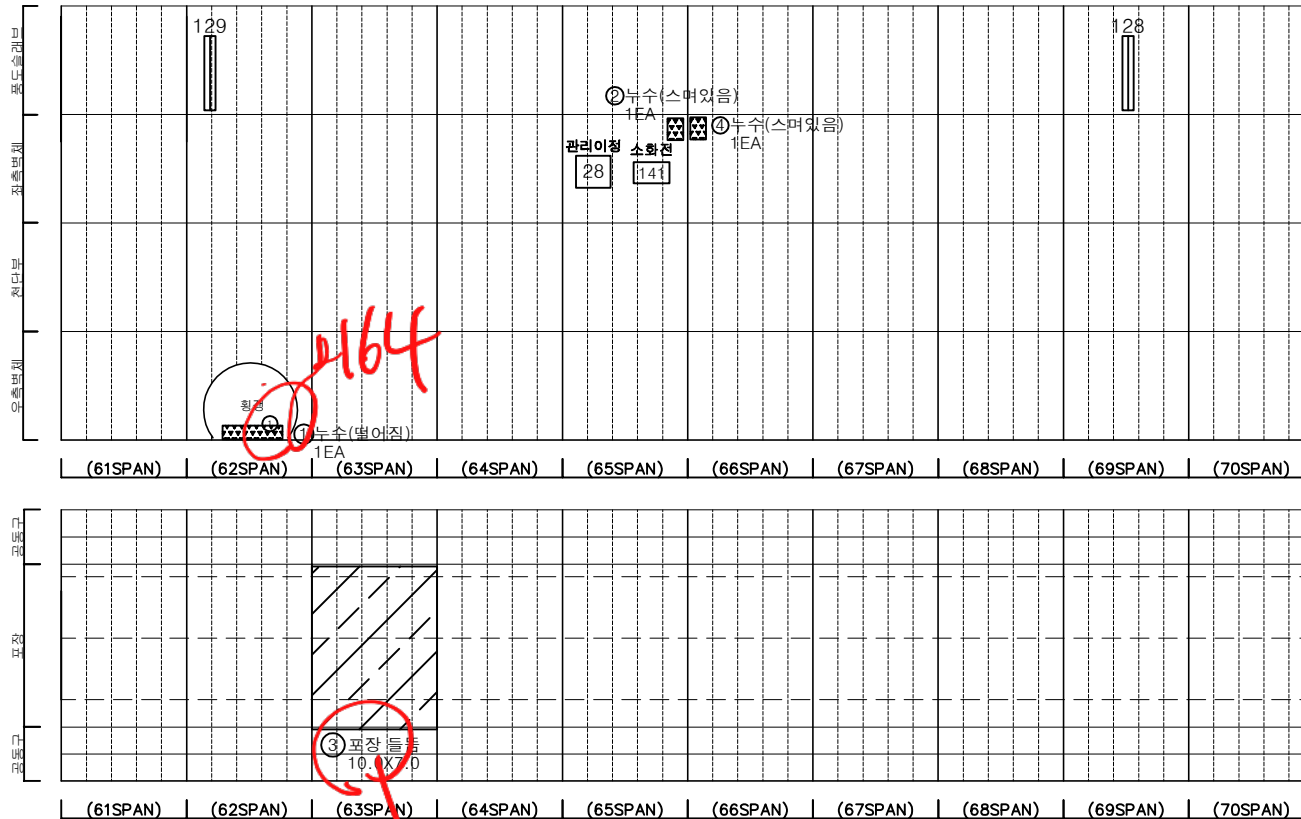
| 번호 | 발생<br>년도 | 부재 | 위치 | 손상내용 | 손상현황 | | | | | | 비고 |
|---|---|---|---|---|---|---|---|---|---|---|---|
| 1 | 24상 | 피난연락경 | S 062 | 누수(떨어짐) | - | - | - | EA | 1 | 1.00 | |
| 2 | 24상 | 측벽부 | S 065 | 누수(스며있음) | - | - | - | EA | 1 | 1.00 | |
| 4 | 24하 | 측벽부 | S 066 | 누수(스며있음) | - | - | - | EA | 1 | 1.00 | |

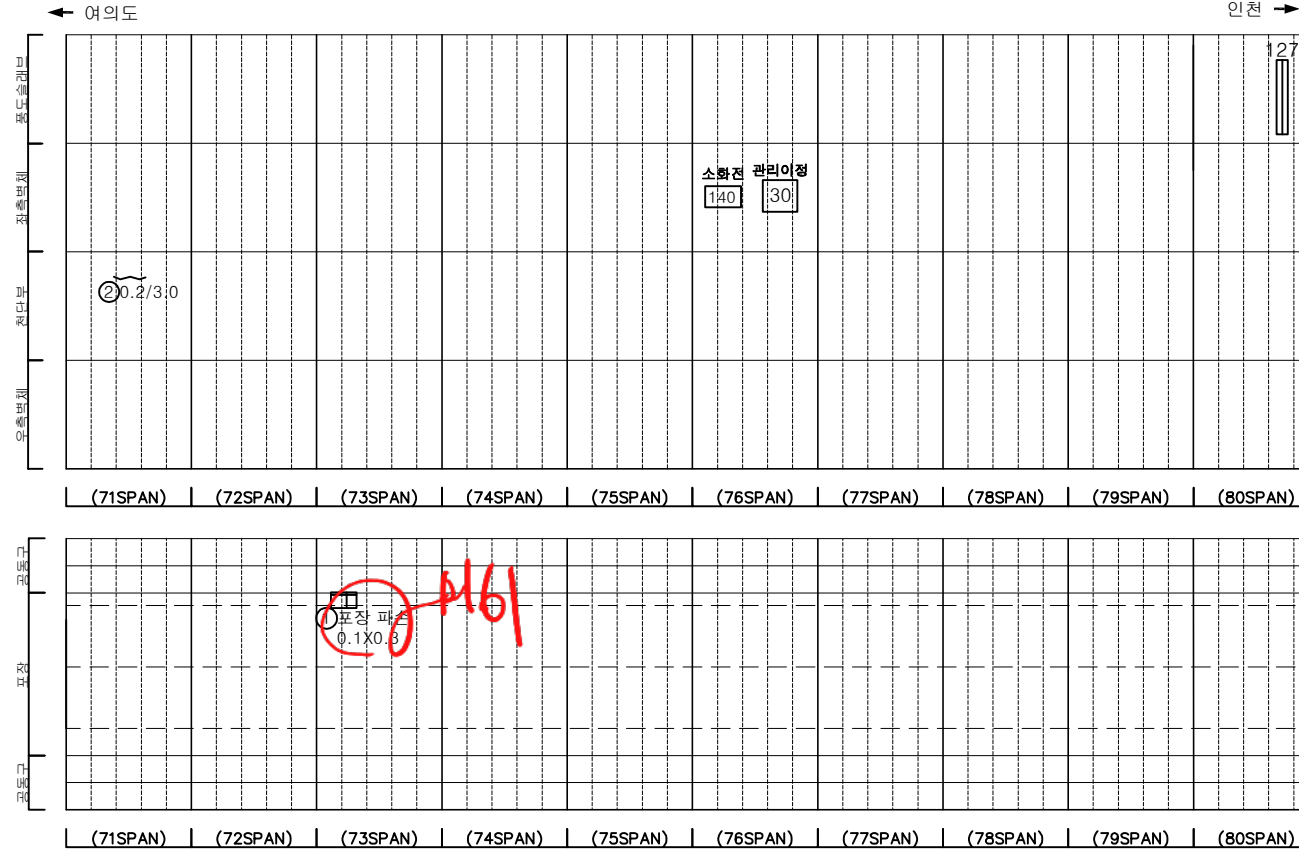
| 번호 | 발생<br>년도 | 부재 | 위치 | 손상내용 | 손상현황 | | | | | | 비고 |
|---|---|---|---|---|---|---|---|---|---|---|---|
| 2 | 25상 | 천단부 | S 071 | 균열(폭0.3mm미만) | 0.2 | 3.0 | - | m | 1 | 3.00 | |

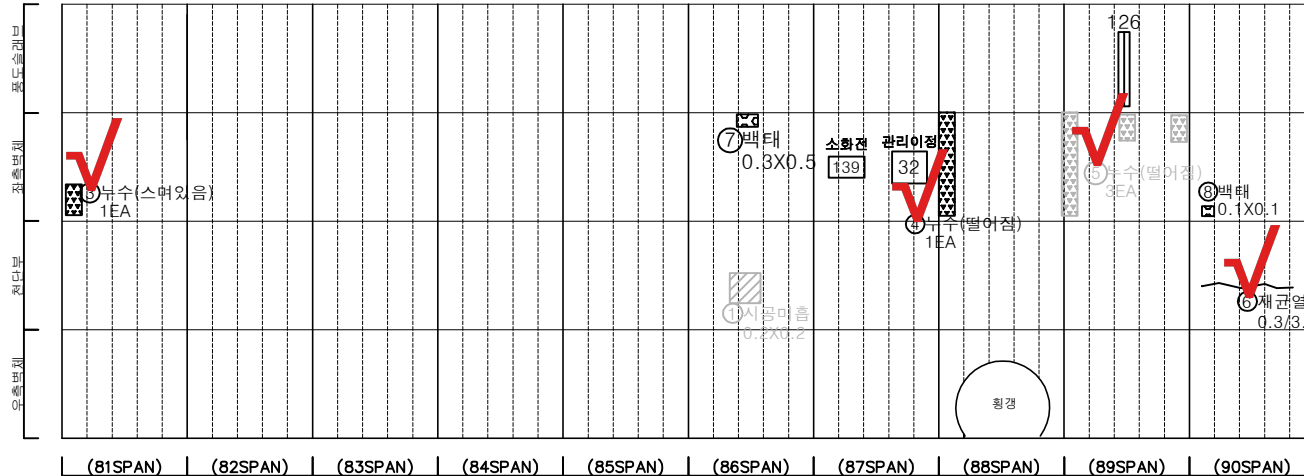
| 번호 | 발생<br>년도 | 부재 | 위치 | 손상내용 | 손상현황 | | | | | | 비고 |
|---|---|---|---|---|---|---|---|---|---|---|---|
| 3 | 22하 | 측벽부 | S 081 | 누수(스며있음) | - | - | - | EA | 1 | 1.00 | |
| 4 | 22하 | 측벽부 | S 088 | 누수(떨어짐) | - | - | - | EA | 1 | 1.00 | |
| 5 | 22하 | 측벽부 | S 089 | 누수(떨어짐) | - | - | - | EA | 3 | 3.00 | 24'하 보수 |
| 6 | 23상 | 천단부 | S 090 | 재균열(폭0.3mm이상) | 0.3 | 3.0 | - | m | 1 | 3.00 | |

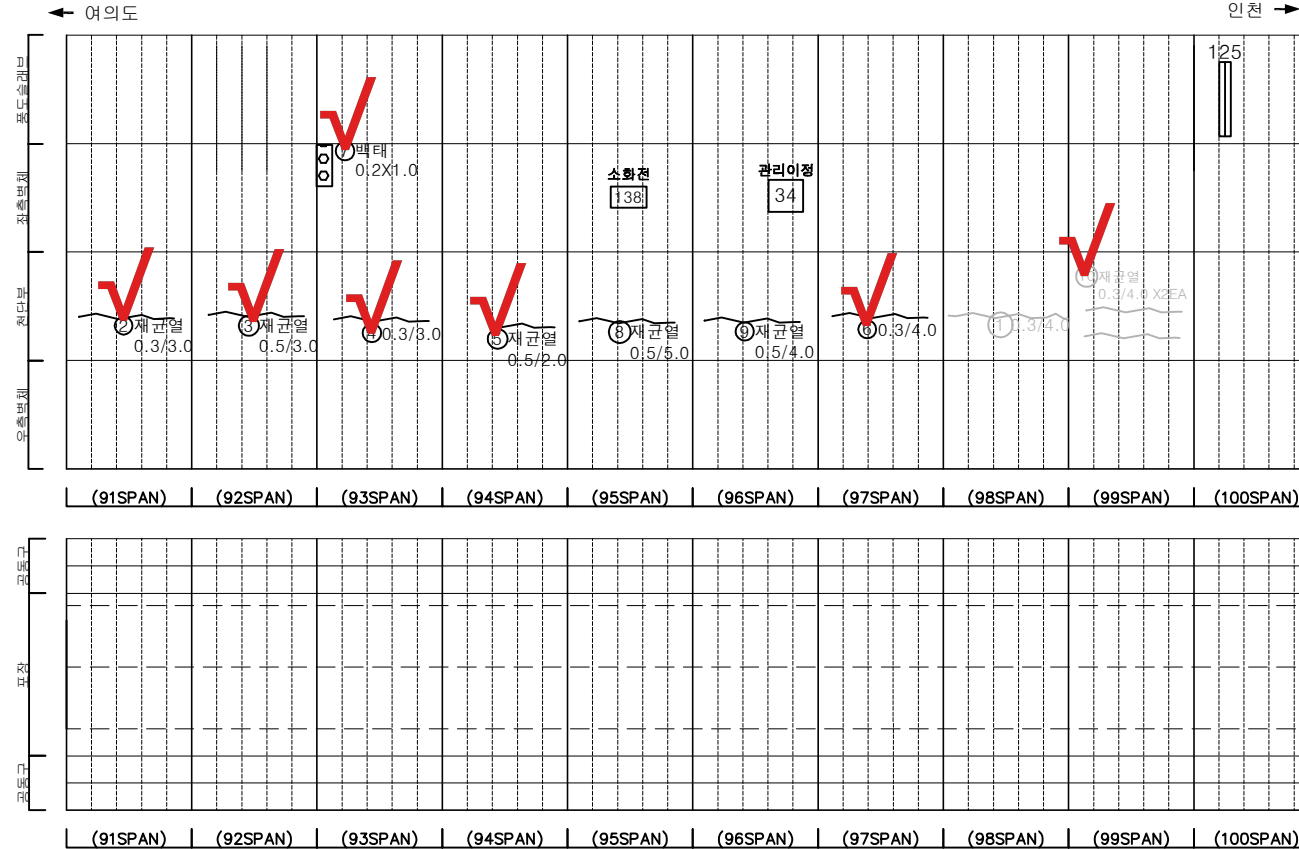
| 번호 | 발생년도 | 부재 | 위치 | 손상내용 | 손상현황 | | | | | | 비고 |
|---|---|---|---|---|---|---|---|---|---|---|---|
| 1 | 22상 | 천단부 | S 098 | 균열(폭0.3mm이상) | 0.3 | 4.0 | - | m | 1 | 4.00 | 23상 보속 |
| 2 | 23상 | 천단부 | S 091 | 재균열(폭0.3mm이상) | 0.3 | 3.0 | - | m | 1 | 3.00 | |
| 3 | 23상 | 천단부 | S 092 | 재균열(폭0.3mm이상) | 0.5 | 3.0 | - | m | 1 | 3.00 | |
| 4 | 23상 | 천단부 | S 093 | 균열(폭0.3mm이상) | 0.3 | 3.0 | - | m | 1 | 3.00 | |
| 5 | 23상 | 천단부 | S 094 | 재균열(폭0.3mm이상) | 0.5 | 2.0 | - | m | 1 | 2.00 | |
| 6 | 23상 | 천단부 | S 097 | 균열(폭0.3mm이상) | 0.3 | 4.0 | - | m | 1 | 4.00 | |
| 8 | 24상 | 천단부 | S 095 | 재균열(폭0.3mm이상) | 0.5 | 5.0 | - | m | 1 | 5.00 | |
| 9 | 24상 | 천단부 | S 096 | 재균열(폭0.3mm이상) | 0.5 | 4.0 | - | m | 1 | 4.00 | |
| 10 | 24상 | 천단부 | S 099 | 재균열(폭0.3mm이상) | 0.3 | 4.0 | - | m | 2 | 8.00 | 24하 보속 |
