신월여의지하도로 안전점검(정기,정밀)용역  
(정밀안전점검)

외관조사망도  
신월여의지하도로(인천방향)

서울터널주식회사

ID : 신월여의지하도로-인천방향 (NATM 1~10구간)

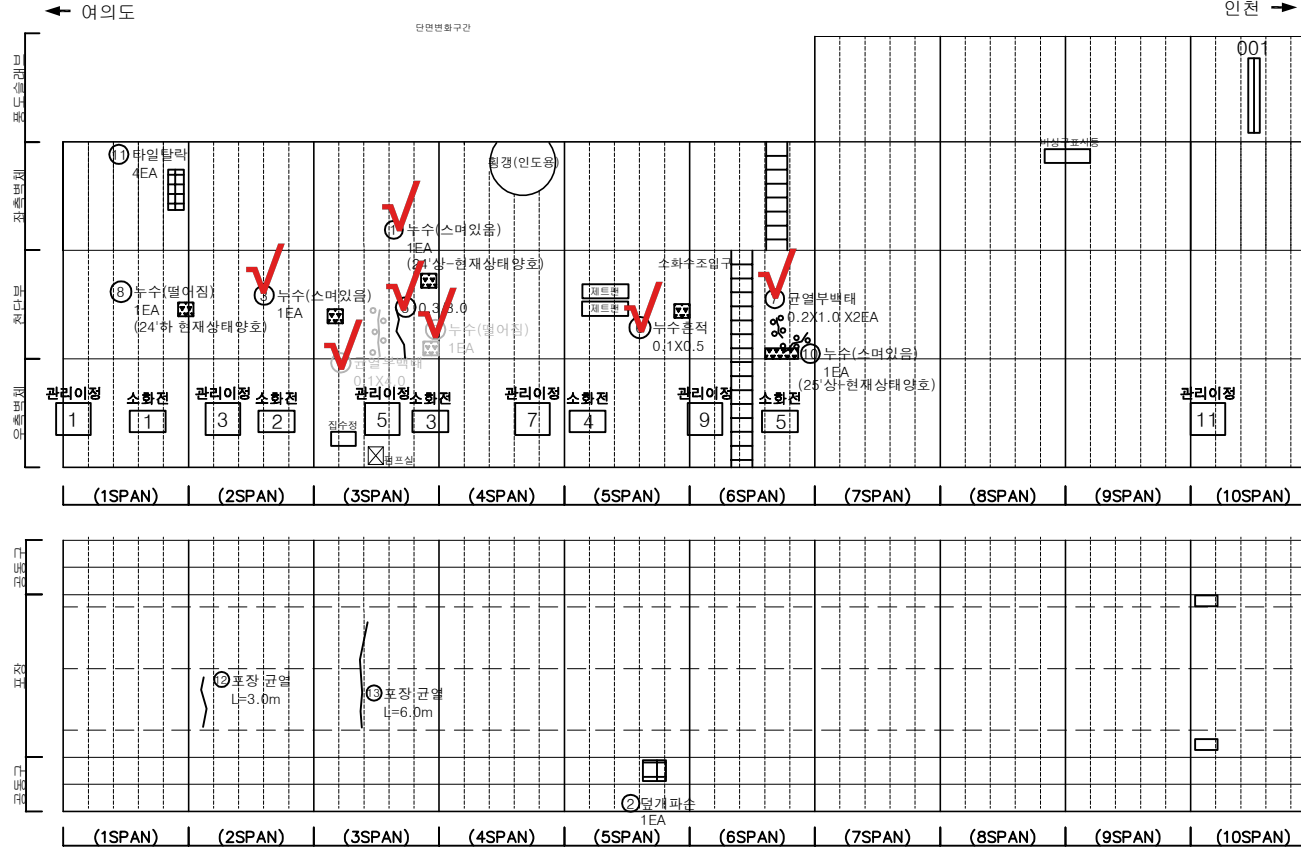
| 번호 | 발생<br>년도 | 부재 | 위치 | 손상내용 | 손상현황 | | | | | | 비고 |
|---|---|---|---|---|---|---|---|---|---|---|---|
| 1 | 22상 | 천단부 | S 003 | 누수(스며있음) | - | - | - | EA | 1 | 1.00 | |
| 2 | 22상 | 공동구 | S 005 | 공동구 덮개 파손 | - | - | - | EA | 1 | 1.00 | |
| 3 | 23하 | 천단부 | S 003 | 누수(스며있음) | - | - | - | EA | 1 | 1.00 | |
| 4 | 23하 | 천단부 | S 003 | 균열(부백태) | - | 0.1 | 4.0 | m <sup>2</sup> | 1 | 0.40 | 24' 하 보속 |
| 5 | 23하 | 천단부 | S 003 | 균열(폭0.3mm이상) | 0.3 | 3.0 | - | m | 1 | 3.00 | |
| 6 | 23하 | 천단부 | S 005 | 누수흔적 | - | 0.1 | 0.5 | m <sup>2</sup> | 1 | 0.05 | |
| 7 | 23하 | 천단부 | S 006 | 균열(부백태) | - | 0.2 | 1.0 | m <sup>2</sup> | 2 | 0.40 | |
| 8 | 24상 | 천단부 | S 001 | 누수(떨어짐) | - | - | - | EA | 1 | 1.00 | |
| 9 | 24상 | 천단부 | S 003 | 누수(떨어짐) | - | - | - | EA | 1 | 1.00 | 24' 하 보속 |
| 10 | 24상 | 천단부 | S 006 | 누수(스며있음) | - | - | - | EA | 1 | 1.00 | |
| 11 | 24하 | 측벽부 | S 001 | 타일탈락 | - | - | - | EA | 4 | 4.00 | |
| 12 | 25상 | 포장부 | S 002 | 포장 균열 | - | 3.0 | - | m | 1 | 3.00 | |
| 13 | 25상 | 포장부 | S 003 | 포장 균열 | - | 6.0 | - | m | 1 | 6.00 | |

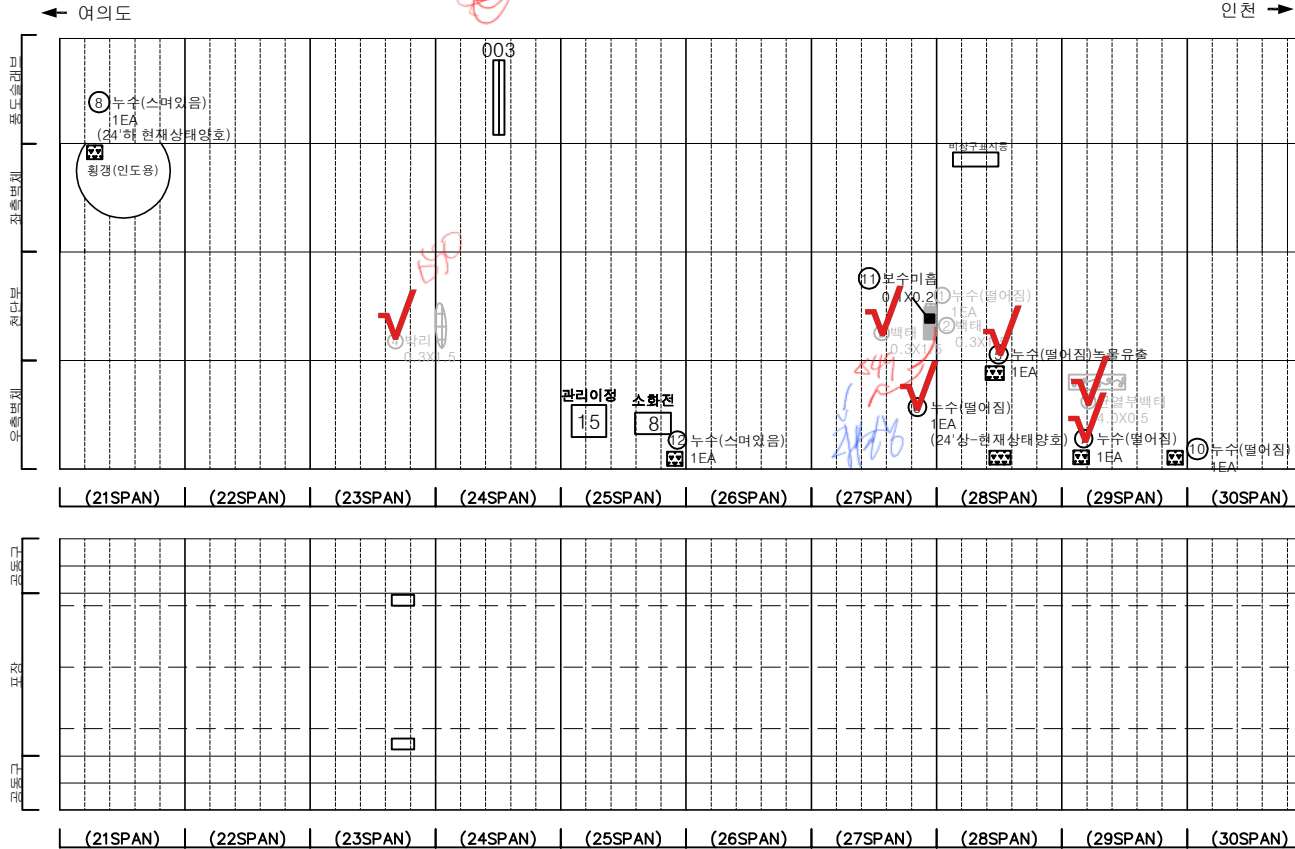
| 번호 | 발생년도 | 부재 | 위치 | 손상내용 | 손상현황 | | | | | | 비고 |
|---|---|---|---|---|---|---|---|---|---|---|---|
| 1 | 22상 | 천단부 | S 027 | 누수(떨어짐) | - | - | - | EA | 1 | 1.00 | 23'상 보수 |
| 3 | 23상 | 측벽부 | S 029 | 균열부벽타 | - | 4.0 | 0.5 | m² | 1 | 2.00 | 24'상 보수 |
| 5 | 23하 | 천단부 | S 028 | 누수(떨어짐) | - | - | - | EA | 1 | 1.00 | |
| 6 | 23하 | 천단부 | S 028 | 누수(떨어짐) | - | - | - | EA | 1 | 1.00 | |
| 7 | 23하 | 천단부 | S 029 | 누수(떨어짐) | - | - | - | EA | 1 | 1.00 | |
| 8 | 24상 | 천단연락경 | S 021 | 누수(스며있음) | - | - | - | EA | 1 | 1.00 | |
| 10 | 24상 | 측벽부 | S 029 | 누수(떨어짐) | - | - | - | EA | 1 | 1.00 | |
| 12 | 25상 | 천단부 | S 025 | 누수(스며있음) | - | - | - | EA | 1 | 1.00 | |

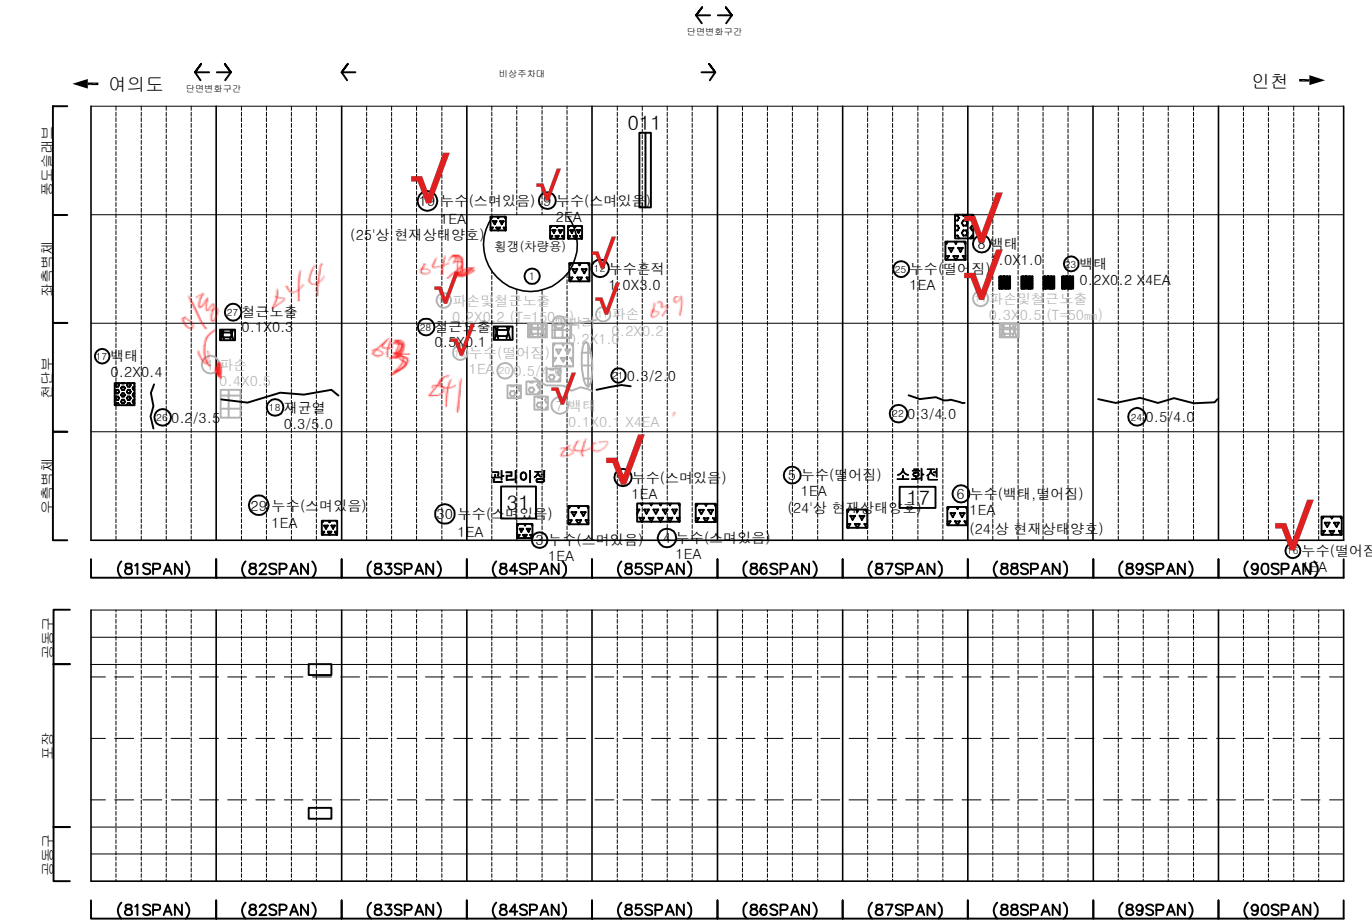
| 번호 | 발생<br>년도 | 부재 | 위치 | 손상내용 | 손상현황 | | | | | 비고 |
|---|---|---|---|---|---|---|---|---|---|---|
| 3 | 22하 | 측벽부 | S 084 | 누수(스며있음) | - | - | - | EA | 1 | 1.00 |
| 4 | 22하 | 측벽부 | S 085 | 누수(스며있음) | - | - | - | EA | 1 | 1.00 |
| 5 | 22하 | 측벽부 | S 087 | 누수(떨어짐) | - | - | - | EA | 1 | 1.00 |
| 6 | 22하 | 측벽부 | S 087 | 누수(벽태, 떨어짐) | - | - | - | EA | 1 | 1.00 |
| 9 | 23하 | 측벽부 | S 084 | 누수(스며있음) | - | - | - | EA | 2 | 2.00 |
| 12 | 23하 | 측벽부 | S 084 | 누수(침수) | - | 1.0 | 3.0 | m <sup>2</sup> | 1 | 3.00 |
| 13 | 23하 | 천단부 | S 084 | 누수(떨어짐) | - | - | - | EA | 1 | 1.00 |
| 15 | 23하 | 측벽부 | S 085 | 누수(스며있음) | - | - | - | EA | 1 | 1.00 |
| 16 | 23하 | 측벽부 | S 090 | 누수(떨어짐) | - | - | - | EA | 1 | 1.00 |
| 18 | 24상 | 천단부 | S 082 | 재균열(폭0.3mm이상) | 0.3 | 5.0 | - | m | 1 | 5.00 |
| 19 | 24상 | 파단연락경 | S 084 | 누수(스며있음) | - | - | - | EA | 1 | 1.00 |
| 20 | 24상 | 천단부 | S 084 | 균열(폭0.3mm이상) | 0.5 | 4.0 | - | m | 1 | 4.00 |
| 21 | 24상 | 천단부 | S 085 | 균열(폭0.3mm이상) | 0.3 | 2.0 | - | m | 1 | 2.00 |
| 22 | 24상 | 천단부 | S 087 | 균열(폭0.3mm이상) | 0.3 | 4.0 | - | m | 1 | 4.00 |
| 24 | 24상 | 천단부 | S 089 | 균열(폭0.3mm이상) | 0.5 | 4.0 | - | m | 1 | 4.00 |
| 25 | 24하 | 측벽부 | S 087 | 누수(떨어짐) | - | - | - | EA | 1 | 1.00 |
| 26 | 25상 | 천단부 | S 081 | 균열(폭0.3mm미만) | 0.2 | 3.5 | - | m | 1 | 3.50 |
| 29 | 25상 | 측벽부 | S 082 | 누수(스며있음) | - | - | - | EA | 1 | 1.00 |
| 30 | 25상 | 측벽부 | S 084 | 누수(스며있음) | - | - | - | EA | 1 | 1.00 |

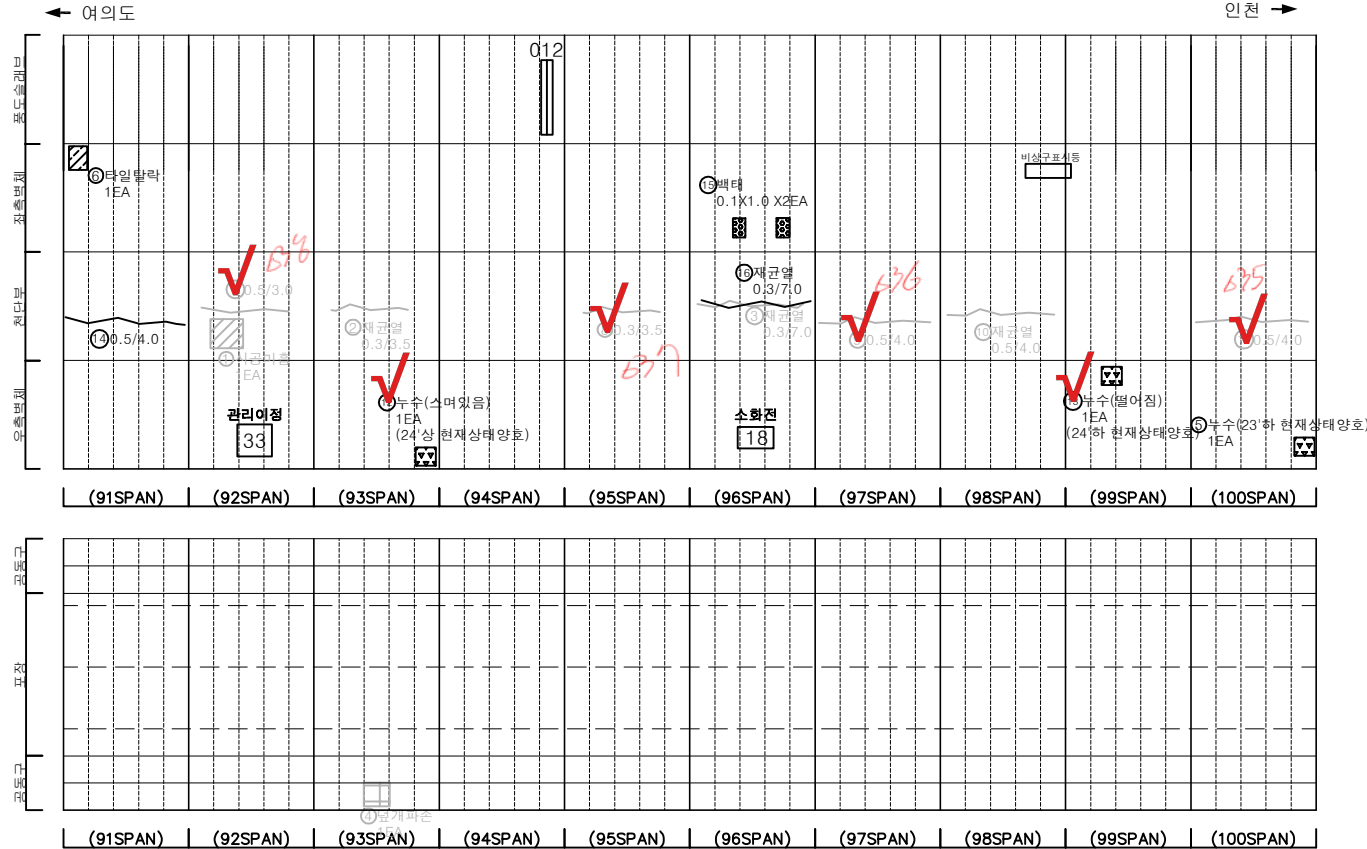
| 번호 | 발생<br>년도 | 부재 | 위치 | 손상내용 | 손상현황 | | | | | | 비 고 |
|---|---|---|---|---|---|---|---|---|---|---|---|
| 2 | 22상 | 천단부 | S 093 | 재균열(폭0.3mm이상) | 0.3 | 3.5 | - | m | 1 | 3.50 | 23'상 보수 |
| 3 | 22상 | 천단부 | S 096 | 재균열(폭0.3mm이상) | 0.3 | 7.0 | - | m | 1 | 7.00 | 23'상 보수 |
| 5 | 22하 | 측벽부 | S 100 | 누수 | - | - | - | EA | 1 | 1.00 | |
| 7 | 23상 | 천단부 | S 092 | 균열(폭0.3mm이상) | 0.5 | 3.0 | - | m | 1 | 3.00 | 25'상 보수 |
| 8 | 23상 | 천단부 | S 095 | 균열(폭0.3mm이상) | 0.3 | 3.5 | - | m | 1 | 3.50 | 24'상 보수 |
| 9 | 23상 | 천단부 | S 097 | 균열(폭0.3mm이상) | 0.5 | 4.0 | - | m | 1 | 4.00 | 25'상 보수 |
| 10 | 23상 | 천단부 | S 098 | 재균열(폭0.3mm이상) | 0.5 | 4.0 | - | m | 1 | 4.00 | 25'상 보수 |
| 11 | 23상 | 천단부 | S 100 | 균열(폭0.3mm이상) | 0.5 | 4.0 | - | m | 1 | 4.00 | 25'상 보수 |
| 12 | 23하 | 측벽부 | S 093 | 누수(스머잇음) | - | - | - | EA | 1 | 1.00 | |
| 13 | 23하 | 측벽부 | S 099 | 누수(떨어짐) | - | - | - | EA | 1 | 1.00 | |
| 14 | 24상 | 천단부 | S 091 | 균열(폭0.3mm이상) | 0.5 | 4.0 | - | m | 1 | 4.00 | |
| 16 | 25상 | 천단부 | S 096 | 재균열(폭0.3mm이상) | 0.3 | 7.0 | - | m | 1 | 7.00 | |
