신월여의지하도로 안전점검(정기,정밀)용역  
(정밀안전점검)

외관조사망도  
신월여의지하도로(인천방향)

서울터널주식회사

(주)명성엔지니어링

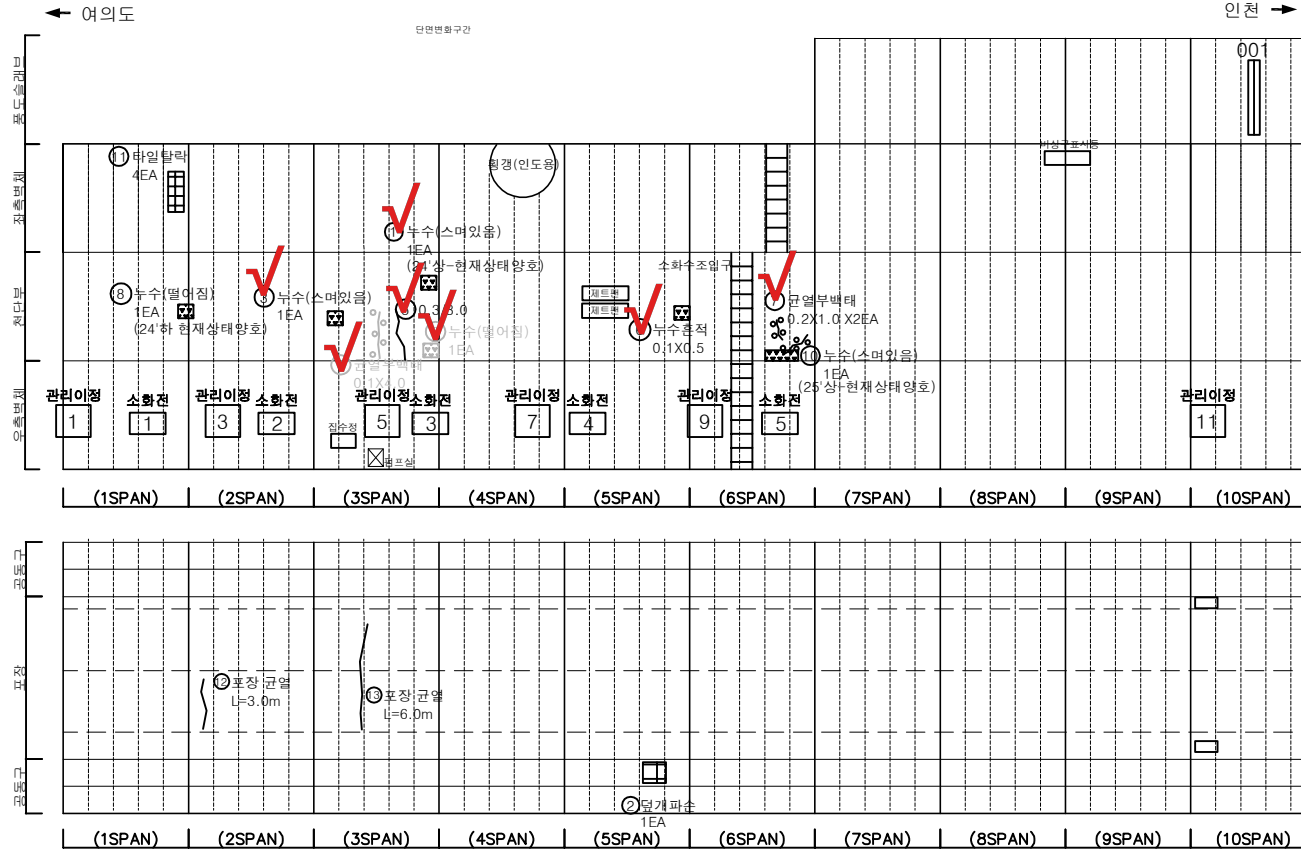
| 번호 | 발생<br>년도 | 부재 | 위치 | 손상내용 | 손상현황 | | | | | | 비고 |
|---|---|---|---|---|---|---|---|---|---|---|---|
| 1 | 22상 | 천단부 | S 003 | 누수(스며있음) | - | - | - | EA | 1 | 1.00 | |
| 2 | 22상 | 공동구 | S 005 | 공동구 덮개 파손 | - | - | - | EA | 1 | 1.00 | |
| 3 | 23하 | 천단부 | S 003 | 누수(스며있음) | - | - | - | EA | 1 | 1.00 | |
| 4 | 23하 | 천단부 | S 003 | 균열(부백태) | - | 0.1 | 4.0 | m <sup>2</sup> | 1 | 0.40 | 24' 하 보속 |
| 5 | 23하 | 천단부 | S 003 | 균열(폭0.3mm이상) | 0.3 | 3.0 | - | m | 1 | 3.00 | |
| 6 | 23하 | 천단부 | S 005 | 누수흔적 | - | 0.1 | 0.5 | m <sup>2</sup> | 1 | 0.05 | |
| 7 | 23하 | 천단부 | S 006 | 균열(부백태) | - | 0.2 | 1.0 | m <sup>2</sup> | 2 | 0.40 | |
| 8 | 24상 | 천단부 | S 001 | 누수(떨어짐) | - | - | - | EA | 1 | 1.00 | |
| 9 | 24상 | 천단부 | S 003 | 누수(떨어짐) | - | - | - | EA | 1 | 1.00 | 24' 하 보속 |
| 10 | 24상 | 천단부 | S 006 | 누수(스며있음) | - | - | - | EA | 1 | 1.00 | |
| 11 | 24하 | 측벽부 | S 001 | 타일탈락 | - | - | - | EA | 4 | 4.00 | |
| 12 | 25상 | 포장부 | S 002 | 포장 균열 | - | 3.0 | - | m | 1 | 3.00 | |
| 13 | 25상 | 포장부 | S 003 | 포장 균열 | - | 6.0 | - | m | 1 | 6.00 | |

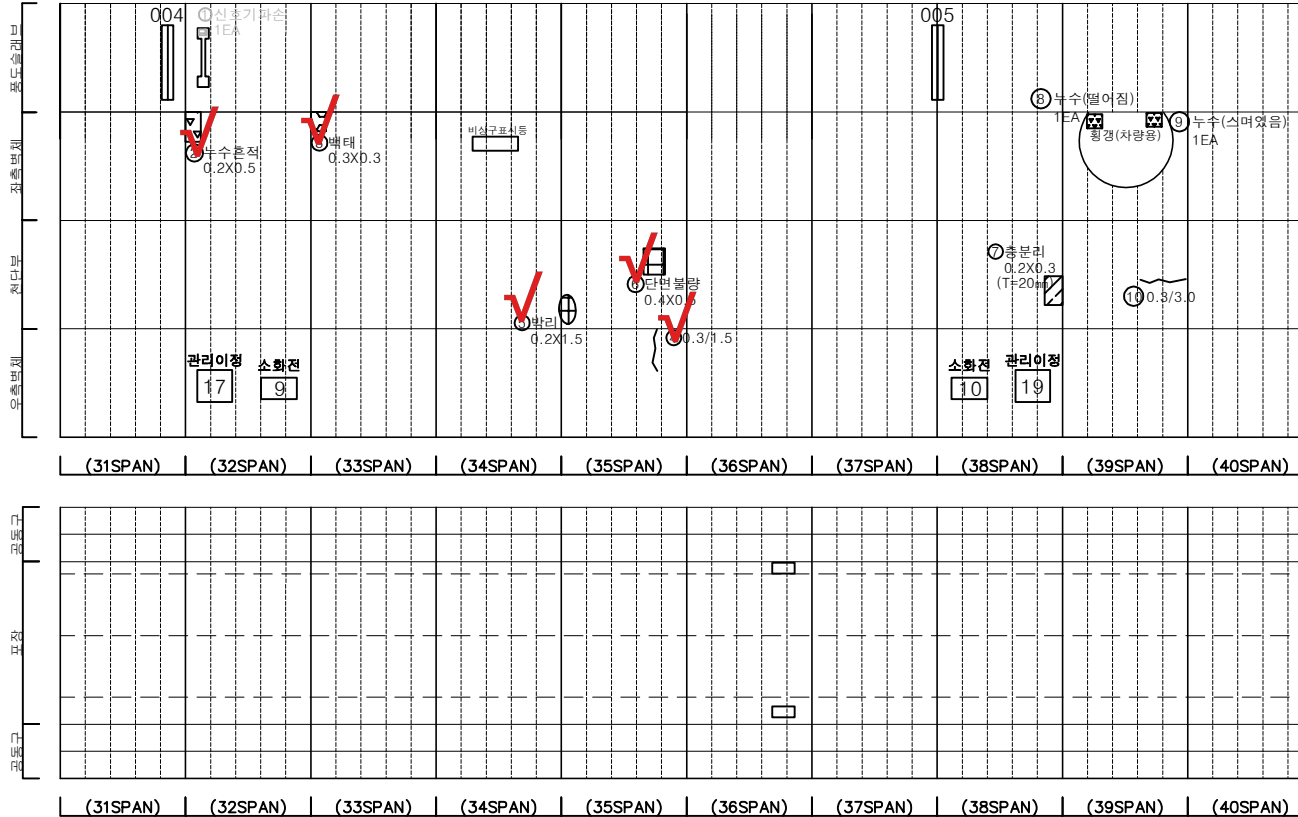
| 번호 | 발생<br>년도 | 부재 | 위치 | 손상내용 | 손상현황 | | | | | | 비고 |
|---|---|---|---|---|---|---|---|---|---|---|---|
| 2 | 23상 | 측벽부 | S 032 | 누수흔적 | - | 0.2 | 0.5 | m <sup>2</sup> | 1 | 0.10 | |
| 4 | 23상 | 측벽부 | S 035 | 균열(폭0.3mm이상) | 0.3 | 1.5 | - | m | 1 | 1.50 | |
| 8 | 24상 | 피난연락경 | S 037 | 누수(떨어짐) | - | - | - | EA | 1 | 1.00 | |
| 9 | 24상 | 피난연락경 | S 037 | 누수(스며있음) | - | - | - | EA | 1 | 1.00 | |
| 10 | 25상 | 천단부 | S 039 | 균열(폭0.3mm이상) | 0.3 | 3.0 | - | m | 1 | 3.00 | |

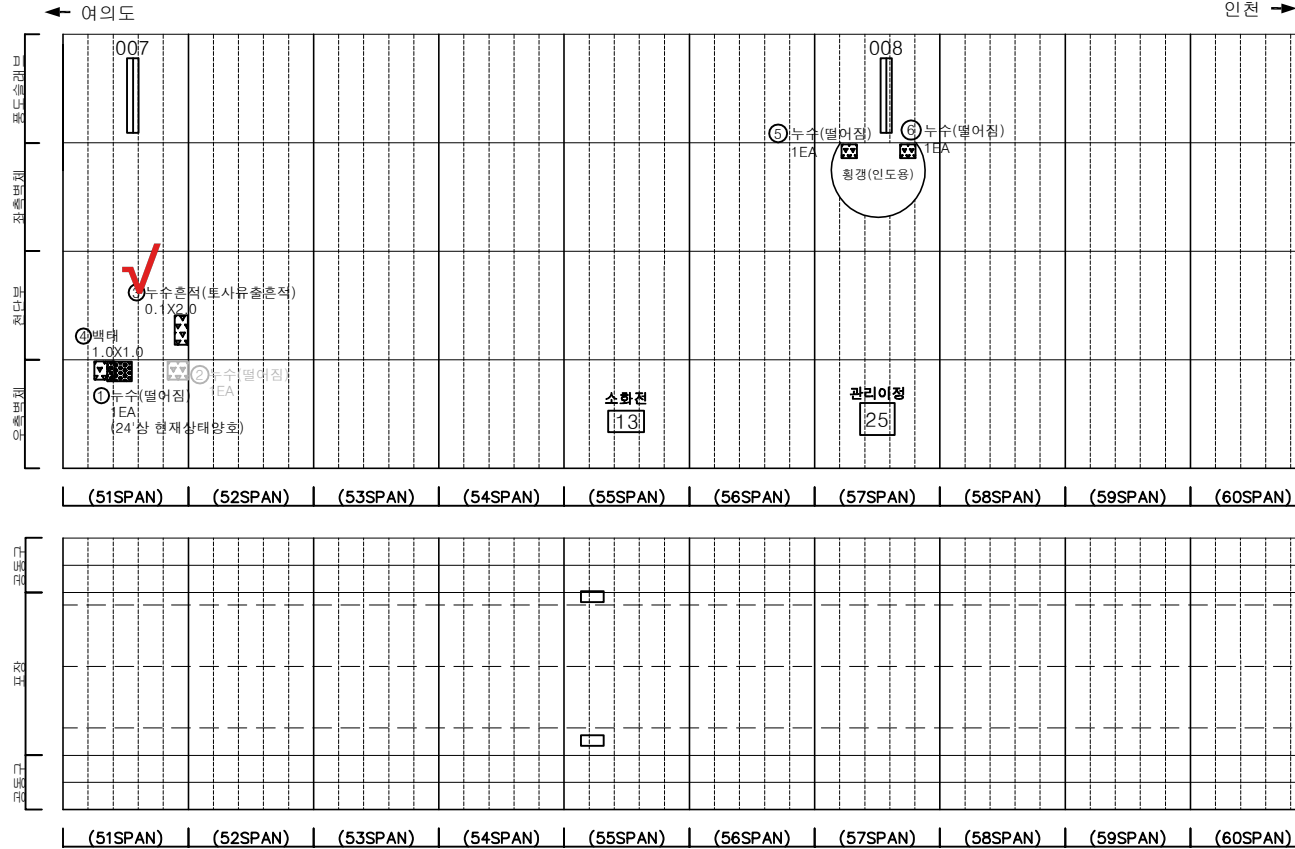
| 번호 | 발생<br>년도 | 부재 | 위치 | 손상내용 | 손상현황 | | | | | | 비고 |
|---|---|---|---|---|---|---|---|---|---|---|---|
| 1 | 22상 | 측벽부 | S 051 | 누수(떨어짐) | - | - | - | EA | 1 | 1.00 | |
| 2 | 22상 | 측벽부 | S 051 | 누수(떨어짐) | - | - | - | EA | 1 | 1.00 | 23'와 맞추 |
| 3 | 23하 | 천단부 | S 051 | 누수흔적 | - | 0.1 | 2.0 | m <sup>2</sup> | 1 | 0.20 | |
| 5 | 24상 | 피난연락경 | S 057 | 누수(떨어짐) | - | - | - | EA | 1 | 1.00 | |
| 6 | 24상 | 피난연락경 | S 057 | 누수(떨어짐) | - | - | - | EA | 1 | 1.00 | |

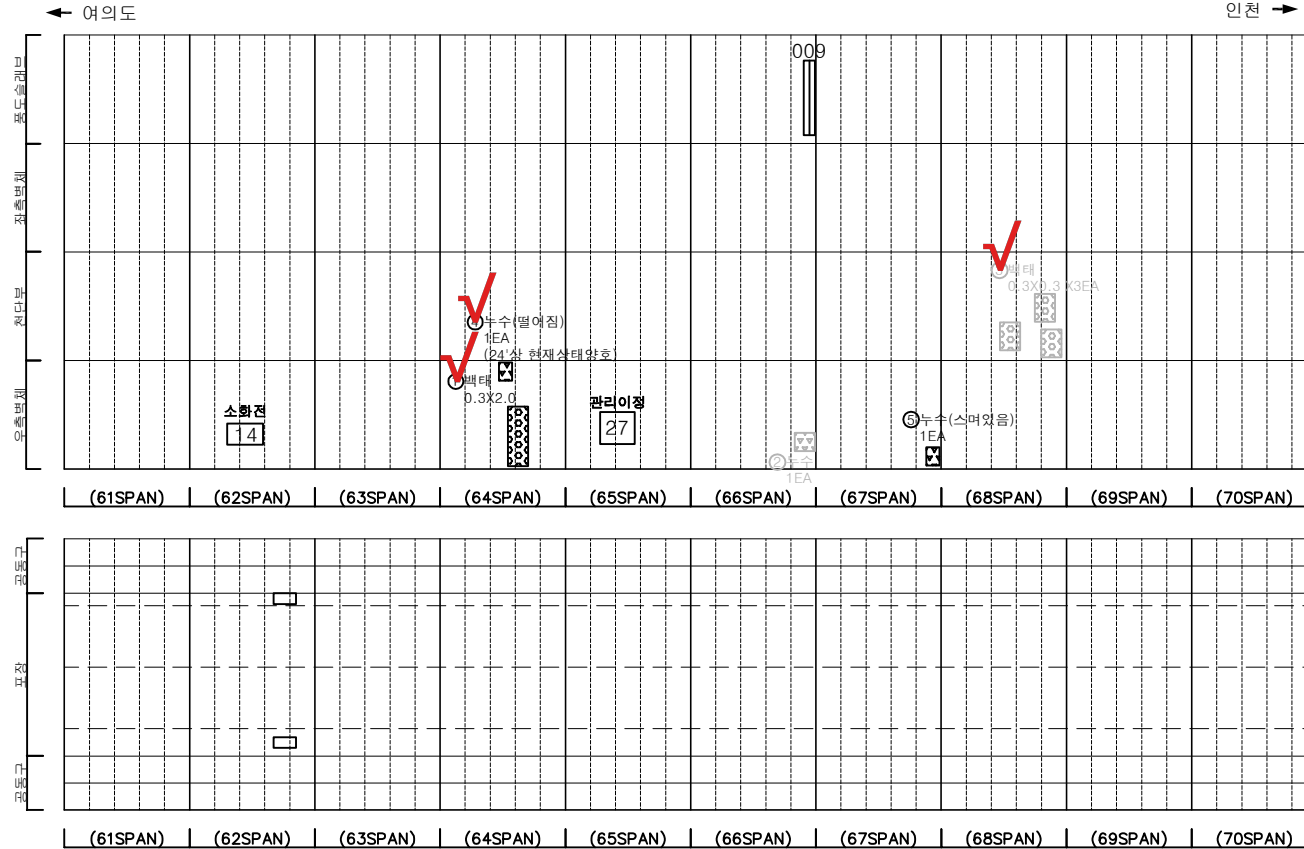
| 번호 | 발생<br>년도 | 부재 | 위치 | 손상내용 | 손상현황 | | | | | | 비고 |
|---|---|---|---|---|---|---|---|---|---|---|---|
| 2 | 22하 | 측벽부 | S 066 | 누수 | - | - | - | EA | 1 | 1.00 | 23'상 보수 |
| 4 | 23하 | 측벽부 | S 064 | 누수(떨어짐) | - | - | - | EA | 1 | 1.00 | |
| 5 | 24상 | 측벽부 | S 067 | 누수(스며옴) | - | - | - | EA | 1 | 1.00 | |

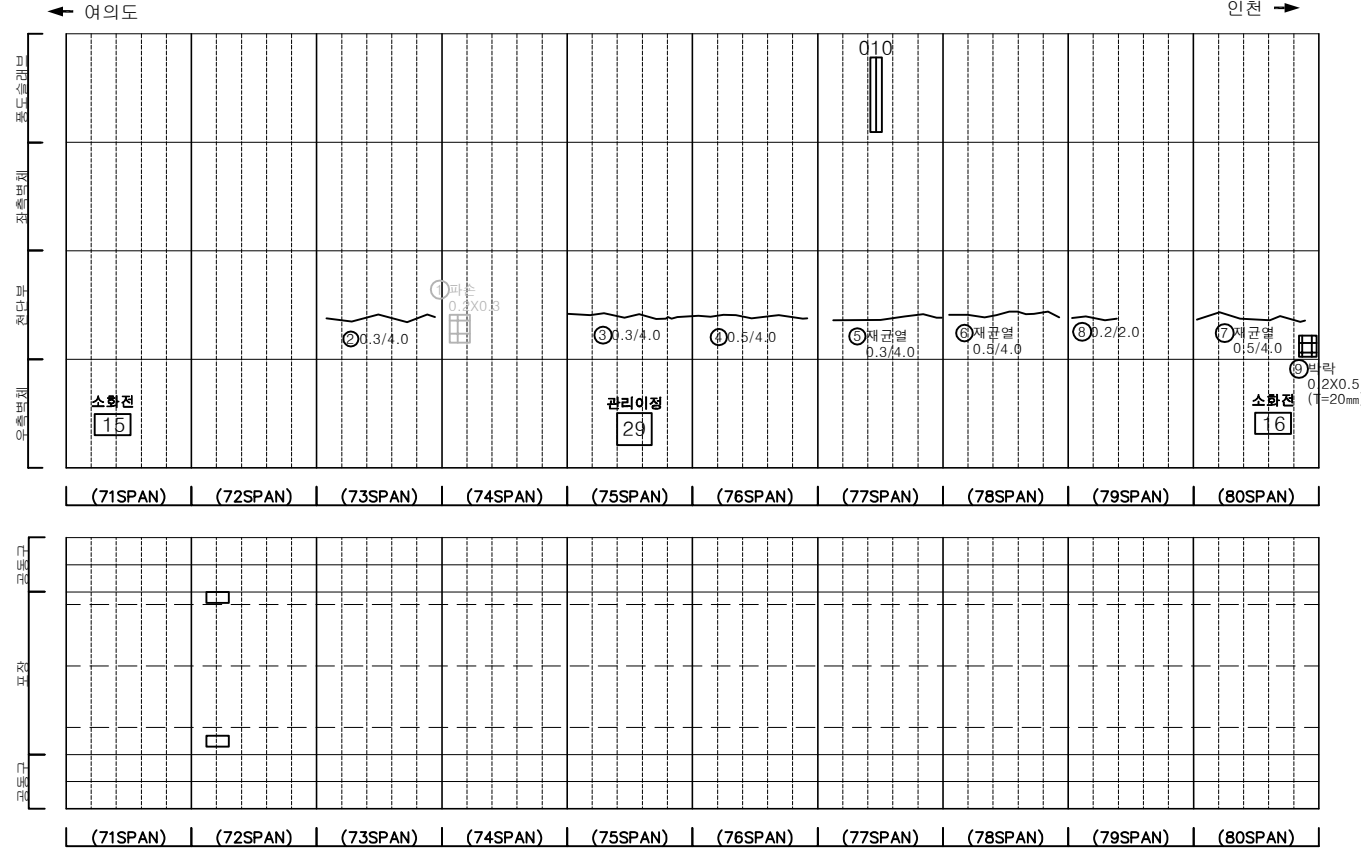
| 번호 | 발생<br>년도 | 부재 | 위치 | 손상내용 | 손상현황 | | | | | | 비고 |
|---|---|---|---|---|---|---|---|---|---|---|---|
| 2 | 24상 | 천단부 | S 073 | 균열(폭0.3mm이상) | 0.3 | 4.0 | - | m | 1 | 4.00 | |
| 3 | 24상 | 천단부 | S 075 | 균열(폭0.3mm이상) | 0.3 | 4.0 | - | m | 1 | 4.00 | |
| 4 | 24상 | 천단부 | S 076 | 균열(폭0.3mm이상) | 0.5 | 4.0 | - | m | 1 | 4.00 | |
| 5 | 24상 | 천단부 | S 077 | 재균열(폭0.3mm이상) | 0.3 | 4.0 | - | m | 1 | 4.00 | |
| 6 | 24상 | 천단부 | S 078 | 재균열(폭0.3mm이상) | 0.5 | 4.0 | - | m | 1 | 4.00 | |
| 7 | 24상 | 천단부 | S 080 | 재균열(폭0.3mm이상) | 0.5 | 4.0 | - | m | 1 | 4.00 | |
| 8 | 25상 | 천단부 | S 079 | 균열(폭0.3mm미만) | 0.2 | 2.0 | - | m | 1 | 2.00 | |

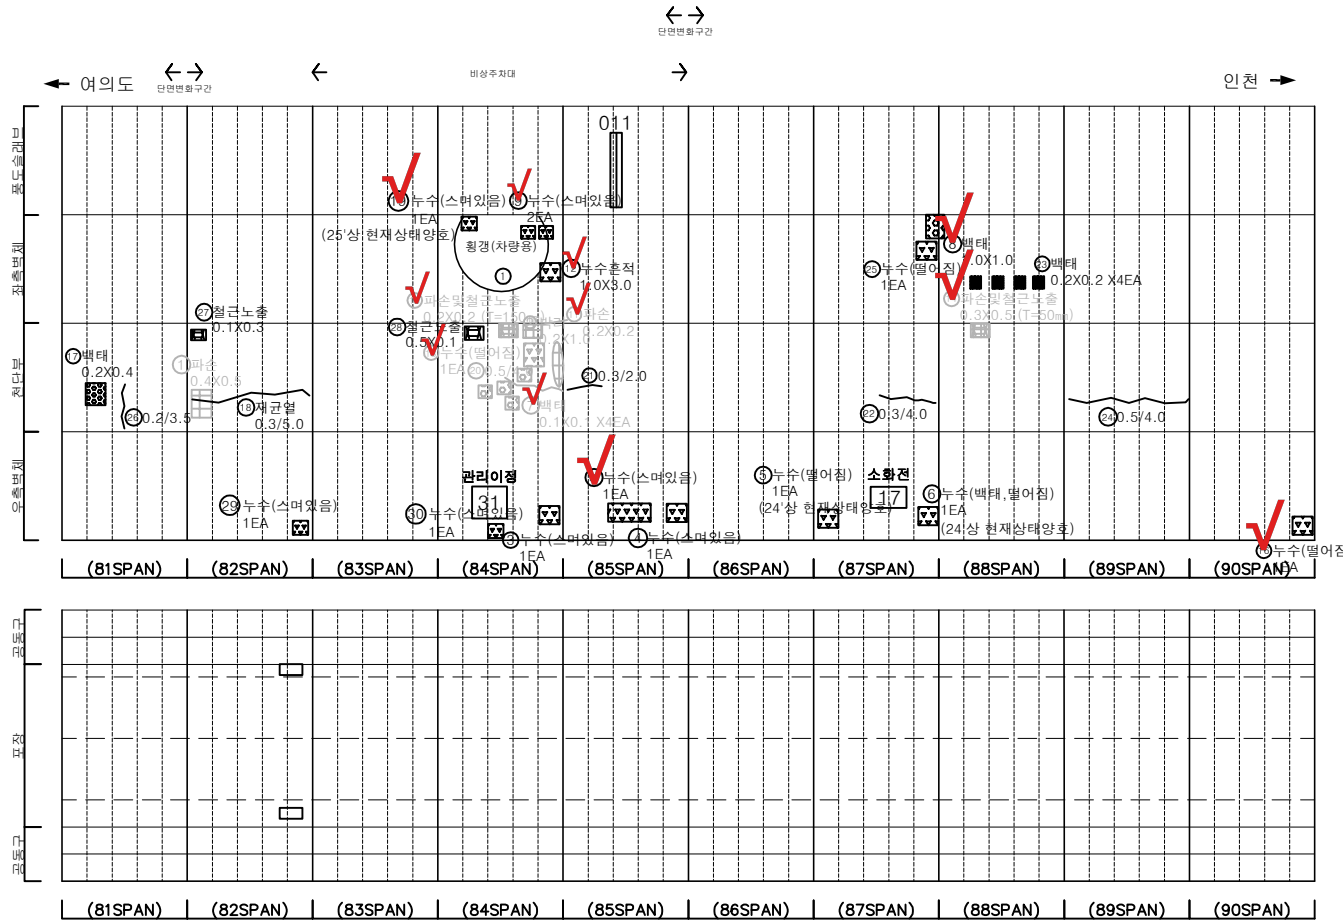
| 번호 | 발생<br>년도 | 부재 | 위치 | 손상내용 | 손상현황 | | | | | | 비고 |
|---|---|---|---|---|---|---|---|---|---|---|---|
| 3 | 22하 | 측벽부 | S 084 | 누수(스며있음) | - | - | - | EA | 1 | 1.00 | |
| 4 | 22하 | 측벽부 | S 085 | 누수(스며있음) | - | - | - | EA | 1 | 1.00 | |
| 5 | 22하 | 측벽부 | S 087 | 누수(떨어짐) | - | - | - | EA | 1 | 1.00 | |
| 6 | 22하 | 측벽부 | S 087 | 누수(벽태, 떨어짐) | - | - | - | EA | 1 | 1.00 | |
| 9 | 23하 | 측벽부 | S 084 | 누수(스며있음) | - | - | - | EA | 2 | 2.00 | |
| 12 | 23하 | 측벽부 | S 084 | 누수(떨어짐) | - | 1.0 | 3.0 | m <sup>2</sup> | 1 | 3.00 | |
| 13 | 23하 | 천단부 | S 084 | 누수(떨어짐) | - | - | - | EA | 1 | 1.00 | 25'상 보수 |
| 15 | 23하 | 측벽부 | S 085 | 누수(스며있음) | - | - | - | EA | 1 | 1.00 | |
| 16 | 23하 | 측벽부 | S 090 | 누수(떨어짐) | - | - | - | EA | 1 | 1.00 | |
| 18 | 24상 | 천단부 | S 082 | 재균열(폭0.3mm이상) | 0.3 | 5.0 | - | m | 1 | 5.00 | |
| 19 | 24상 | 파단연락경 | S 084 | 누수(스며있음) | - | - | - | EA | 1 | 1.00 | |
| 20 | 24상 | 천단부 | S 084 | 균열(폭0.3mm이상) | 0.5 | 4.0 | - | m | 1 | 4.00 | 25'상 보수 |
| 21 | 24상 | 천단부 | S 085 | 균열(폭0.3mm이상) | 0.3 | 2.0 | - | m | 1 | 2.00 | |
| 22 | 24상 | 천단부 | S 087 | 균열(폭0.3mm이상) | 0.3 | 4.0 | - | m | 1 | 4.00 | |
| 24 | 24상 | 천단부 | S 089 | 균열(폭0.3mm이상) | 0.5 | 4.0 | - | m | 1 | 4.00 | |
| 25 | 24하 | 측벽부 | S 087 | 누수(떨어짐) | - | - | - | EA | 1 | 1.00 | |
| 26 | 25상 | 천단부 | S 081 | 균열(폭0.3mm미만) | 0.2 | 3.5 | - | m | 1 | 3.50 | |
| 29 | 25상 | 측벽부 | S 082 | 누수(스며있음) | - | - | - | EA | 1 | 1.00 | |
| 30 | 25상 | 측벽부 | S 084 | 누수(스며있음) | - | - | - | EA | 1 | 1.00 | |

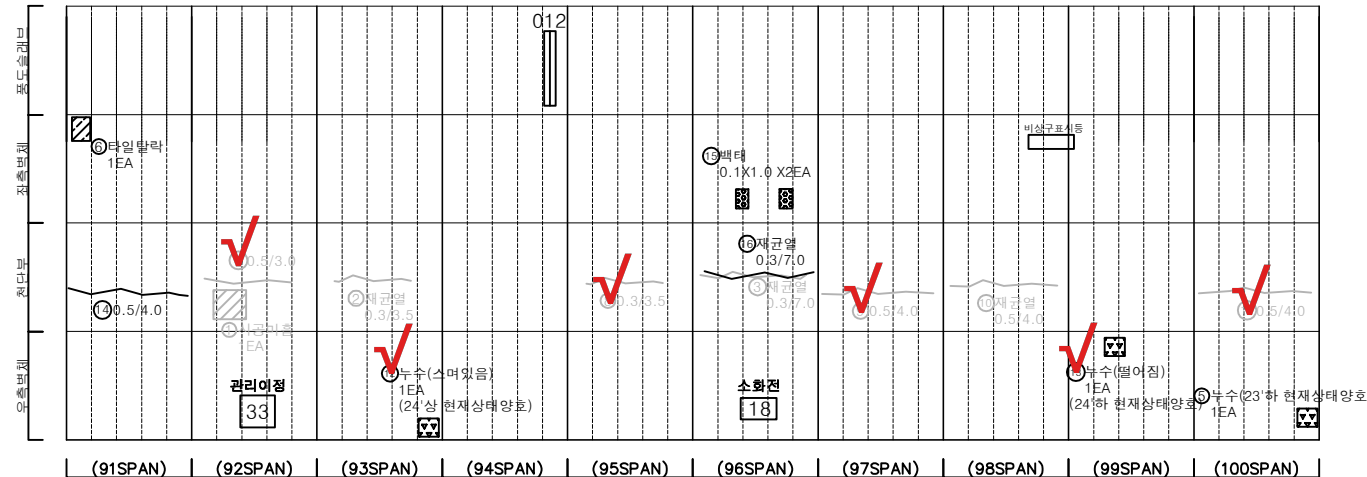
| 번호 | 발생<br>년도 | 부재 | 위치 | 손상내용 | 손상현황 | | | | | | 비 고 |
|---|---|---|---|---|---|---|---|---|---|---|---|
| 2 | 22상 | 천단부 | S 093 | 재균열(폭0.3mm이상) | 0.3 | 3.5 | - | m | 1 | 3.50 | 23'상 보수 |
| 3 | 22상 | 천단부 | S 096 | 재균열(폭0.3mm이상) | 0.3 | 7.0 | - | m | 1 | 7.00 | 23'상 보수 |
| 5 | 22하 | 측벽부 | S 100 | 누수 | - | - | - | EA | 1 | 1.00 | |
| 7 | 23상 | 천단부 | S 092 | 균열(폭0.3mm이상) | 0.5 | 3.0 | - | m | 1 | 3.00 | 25'상 보수 |
| 8 | 23상 | 천단부 | S 095 | 균열(폭0.3mm이상) | 0.3 | 3.5 | - | m | 1 | 3.50 | 24'상 보수 |
| 9 | 23상 | 천단부 | S 097 | 균열(폭0.3mm이상) | 0.5 | 4.0 | - | m | 1 | 4.00 | 25'상 보수 |
| 10 | 23상 | 천단부 | S 098 | 재균열(폭0.3mm이상) | 0.5 | 4.0 | - | m | 1 | 4.00 | 25'상 보수 |
| 11 | 23상 | 천단부 | S 100 | 균열(폭0.3mm이상) | 0.5 | 4.0 | - | m | 1 | 4.00 | 25'상 보수 |
| 12 | 23하 | 측벽부 | S 093 | 누수(스머릿음) | - | - | - | EA | 1 | 1.00 | |
| 13 | 23하 | 측벽부 | S 099 | 누수(떨어짐) | - | - | - | EA | 1 | 1.00 | |
| 14 | 24상 | 천단부 | S 091 | 균열(폭0.3mm이상) | 0.5 | 4.0 | - | m | 1 | 4.00 | |
| 16 | 25상 | 천단부 | S 096 | 재균열(폭0.3mm이상) | 0.3 | 7.0 | - | m | 1 | 7.00 | |

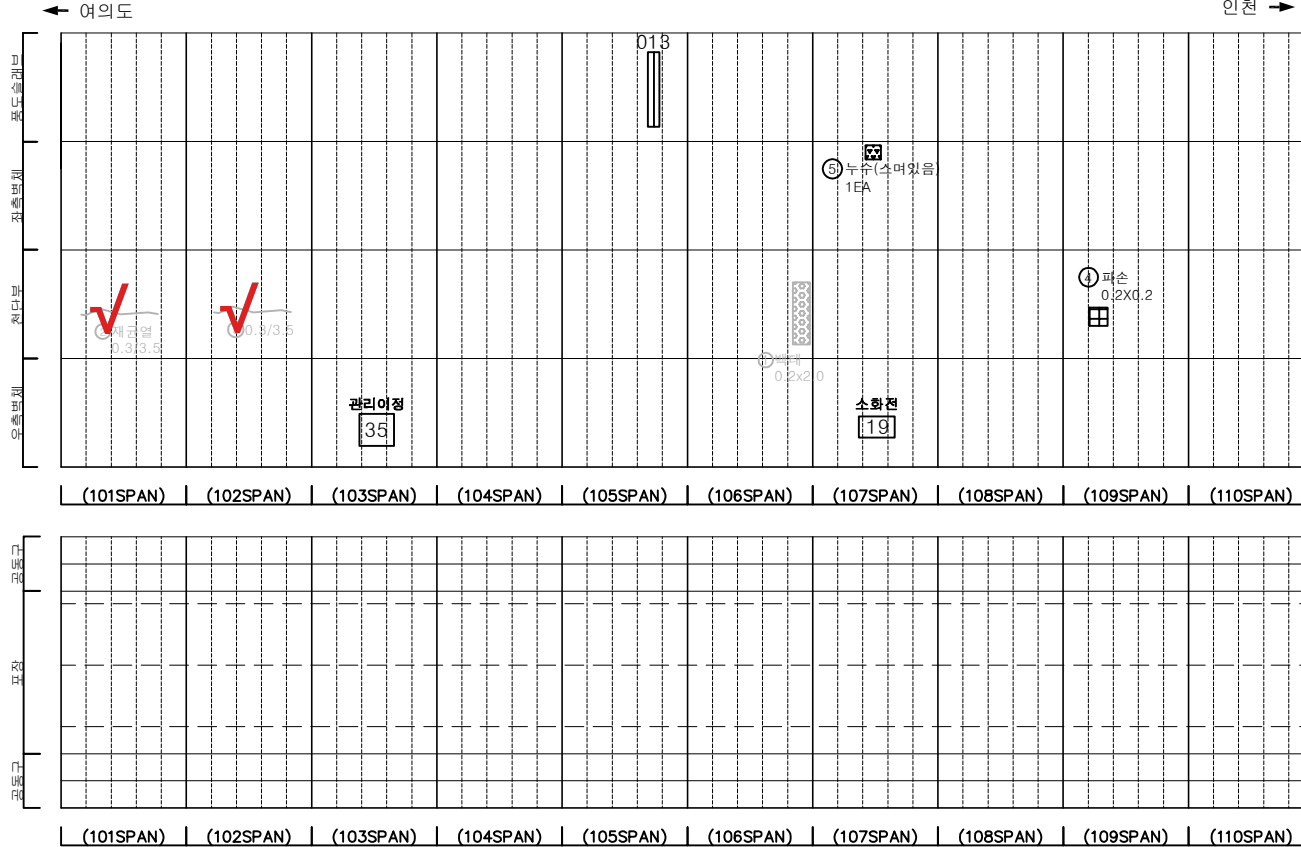
| 번호 | 발생년도 | 부재 | 위치 | 손상내용 | 손상현황 | | | | | | 비고 |
|---|---|---|---|---|---|---|---|---|---|---|---|
| 5 | 25상 | 천단부 | S 107 | 누수 (스며있음) | - | - | - | EA | 1 | 1.00 | |

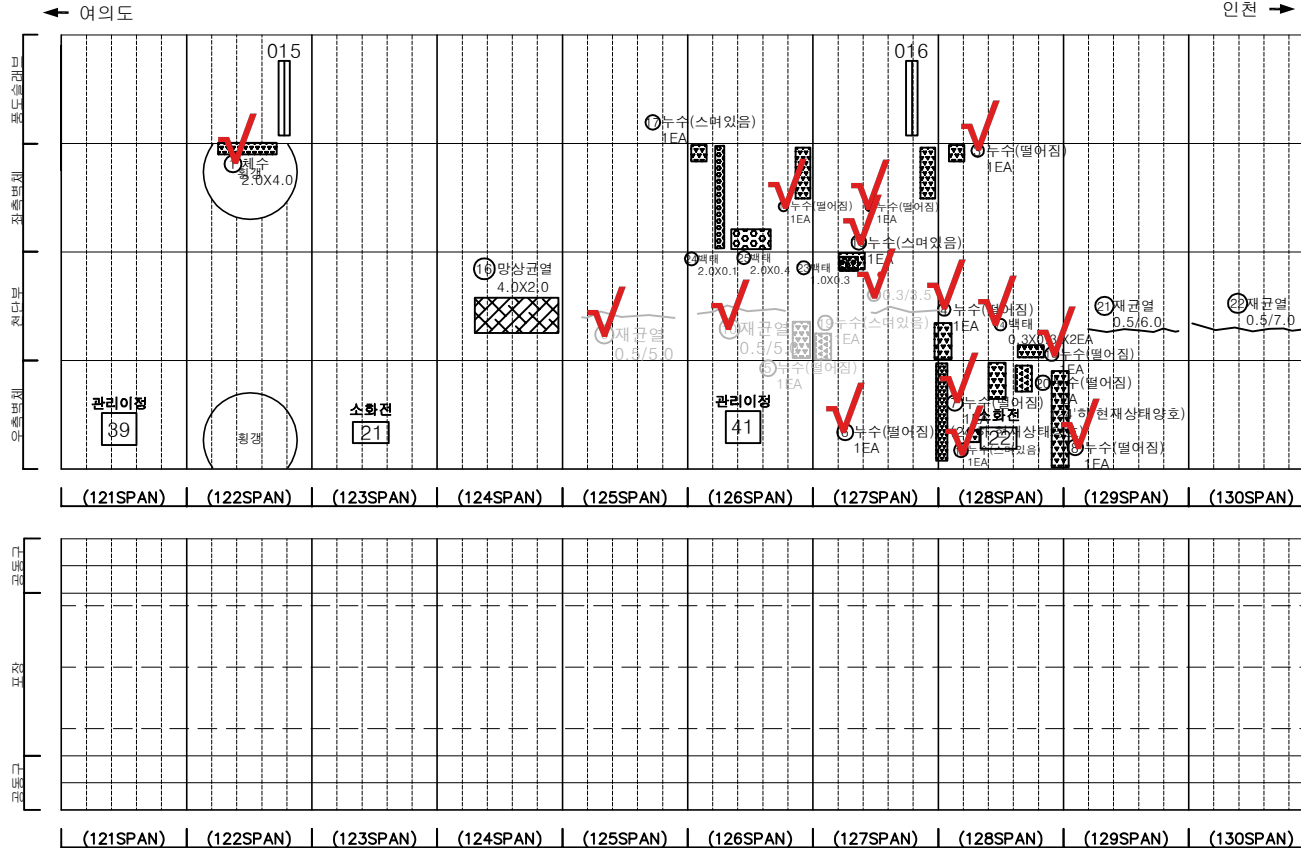
| 번호 | 발생<br>년도 | 부재 | 위치 | 손상내용 | 손상현황 | | | | | | 비 고 |
|---|---|---|---|---|---|---|---|---|---|---|---|
| 2 | 22상 | 측벽부 | S 127 | 누수(떨어짐) | - | - | - | EA | 1 | 1.00 | |
| 3 | 22상 | 측벽부 | S 128 | 누수(떨어짐) | - | - | - | EA | 1 | 1.00 | |
| 4 | 22상 | 천단부 | S 128 | 누수(떨어짐) | - | - | - | EA | 1 | 1.00 | |
| 5 | 22상 | 천단부 | S 126 | 누수(떨어짐) | - | - | - | EA | 1 | 1.00 | 25상 보수 |
| 6 | 22상 | 측벽부 | S 128 | 누수(떨어짐) | - | - | - | EA | 1 | 1.00 | |
| 7 | 22상 | 측벽부 | S 128 | 누수(떨어짐) | - | - | - | EA | 1 | 1.00 | |
| 8 | 22상 | 측벽부 | S 128 | 누수(떨어짐) | - | - | - | EA | 1 | 1.00 | |
| 9 | 23상 | 천단부 | S 125 | 재균열(폭0.3mm이상) | 0.5 | 5.0 | - | m | 1 | 5.00 | 25상 보수 |
| 10 | 23상 | 천단부 | S 126 | 재균열(폭0.3mm이상) | 0.5 | 5.0 | - | m | 1 | 5.00 | 25상 보수 |
| 11 | 23상 | 천단부 | S 127 | 균열(폭0.3mm이상) | 0.3 | 3.5 | - | m | 1 | 3.50 | 25상 보수 |
| 12 | 23하 | 측벽부 | S 126 | 누수(떨어짐) | - | - | - | EA | 1 | 1.00 | |
| 13 | 23하 | 천단부 | S 128 | 누수(떨어짐) | - | - | - | EA | 1 | 1.00 | |
| 15 | 23하 | 측벽부 | S 128 | 누수(스며있음) | - | - | - | EA | 1 | 1.00 | |
| 16 | 24상 | 천단부 | S 124 | 망상균열 | - | 4.0 | 2.0 | m <sup>2</sup> | 1 | 8.00 | |
| 17 | 24상 | 측벽부 | S 126 | 누수(스며있음) | - | - | - | EA | 1 | 1.00 | |
| 18 | 24상 | 천단부 | S 127 | 누수(스며있음) | - | - | - | EA | 1 | 1.00 | |
| 19 | 24상 | 천단부 | S 127 | 누수(스며있음) | - | - | - | EA | 1 | 1.00 | 25상 보수 |
| 20 | 24상 | 천단부 | S 128 | 누수(떨어짐) | - | - | - | EA | 1 | 1.00 | |
| 21 | 24상 | 천단부 | S 129 | 재균열(폭0.3mm이상) | 0.5 | 6.0 | - | m | 1 | 6.00 | |
| 22 | 24상 | 천단부 | S 130 | 재균열(폭0.3mm이상) | 0.5 | 7.0 | - | m | 1 | 7.00 | |

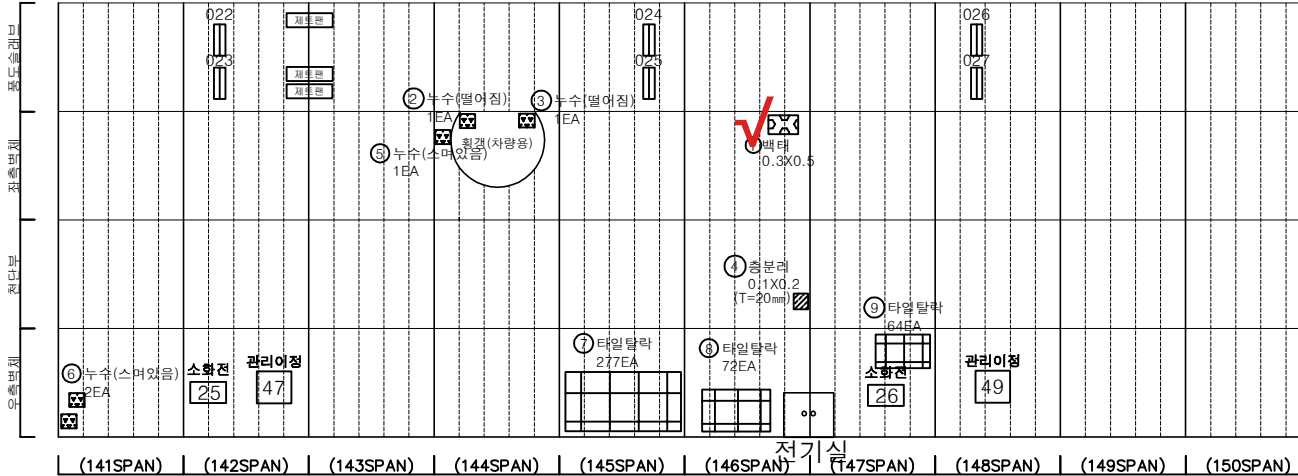
| 번호 | 발생년도 | 부재 | 위치 | 손상내용 | 손상현황 | | | | | | 비고 |
|---|---|---|---|---|---|---|---|---|---|---|---|
| 2 | 24상 | 피난연락경 | S 144 | 누수(떨어짐) | - | - | - | EA | 1 | 1.00 | |
| 3 | 24상 | 피난연락경 | S 144 | 누수(떨어짐) | - | - | - | EA | 1 | 1.00 | |
| 5 | 24하 | 측벽부 | S 144 | 누수(스며있음) | - | - | - | EA | 1 | 1.00 | |
| 6 | 24하 | 측벽부 | S 141 | 누수(스며있음) | - | - | - | EA | 2 | 2.00 | |

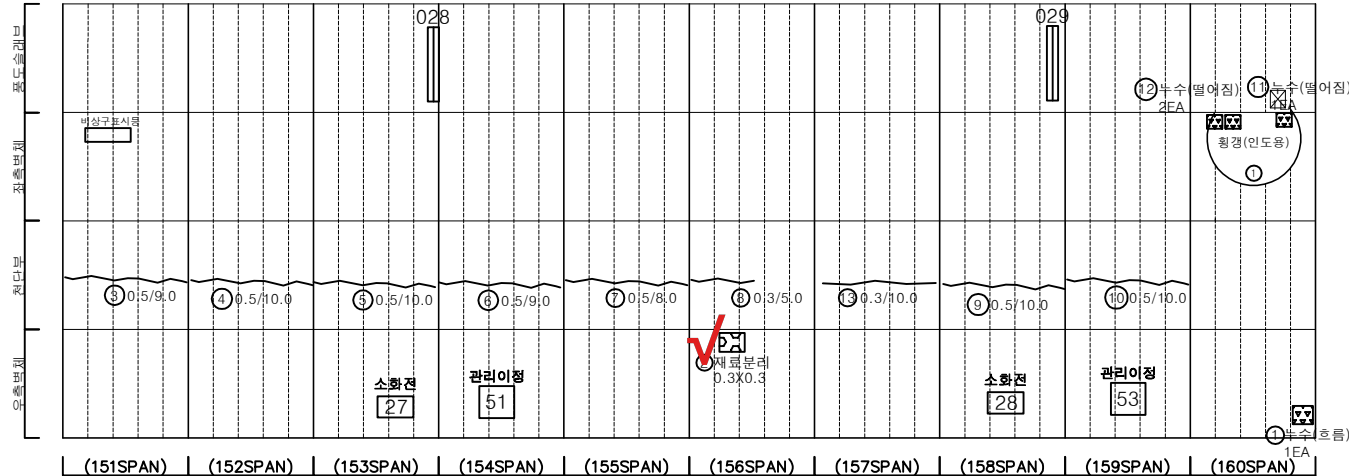
| 번호 | 발생<br>년도 | 부재 | 위치 | 손상내용 | 손상현황 | | | | | | 비고 |
|---|---|---|---|---|---|---|---|---|---|---|---|
| 1 | 22하 | 측벽부 | S 160 | 누수(트름) | - | - | - | EA | 1 | 1.00 | |
| 3 | 24상 | 천단부 | S 151 | 균열(폭0.3mm이상) | 0.5 | 9.0 | - | m | 1 | 9.00 | |
| 4 | 24상 | 천단부 | S 152 | 균열(폭0.3mm이상) | 0.5 | 10.0 | - | m | 1 | 10.00 | |
| 5 | 24상 | 천단부 | S 152 | 균열(폭0.3mm이상) | 0.5 | 10.0 | - | m | 1 | 10.00 | |
| 6 | 24상 | 천단부 | S 154 | 균열(폭0.3mm이상) | 0.5 | 9.0 | - | m | 1 | 9.00 | |
| 7 | 24상 | 천단부 | S 155 | 균열(폭0.3mm이상) | 0.5 | 8.0 | - | m | 1 | 8.00 | |
| 8 | 24상 | 천단부 | S 156 | 균열(폭0.3mm이상) | 0.3 | 5.0 | - | m | 1 | 5.00 | |
| 9 | 24상 | 천단부 | S 158 | 균열(폭0.3mm이상) | 0.5 | 10.0 | - | m | 1 | 10.00 | |
| 10 | 24상 | 천단부 | S 159 | 균열(폭0.3mm이상) | 0.5 | 10.0 | - | m | 1 | 10.00 | |
| 11 | 24상 | 피난연락경 | S 160 | 누수(떨어짐) | - | - | - | EA | 1 | 1.00 | |
| 12 | 24하 | 피난연락경 | S 160 | 누수(떨어짐) | - | - | - | EA | 1 | 1.00 | |
| 13 | 25상 | 천단부 | S 157 | 균열(폭0.3mm이상) | 0.3 | 10.0 | - | m | 1 | 10.00 | |

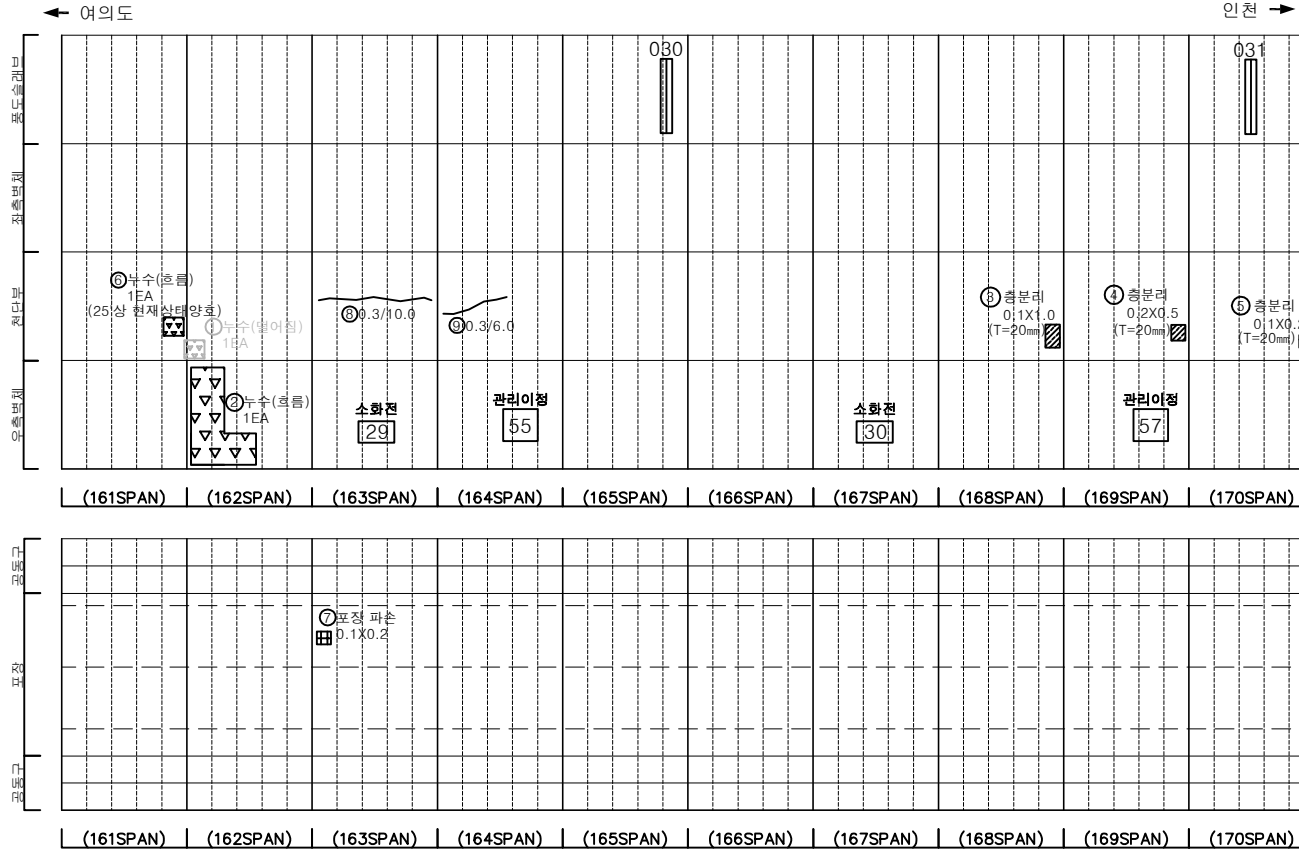
| 번호 | 발생<br>년도 | 부재 | 위치 | 손상내용 | 손상현황 | | | | | | 비고 |
|---|---|---|---|---|---|---|---|---|---|---|---|
| 1 | 22상 | 천단부 | S 162 | 누수(말아짐) | - | - | - | EA | 1 | 1.00 | 24'상 보수 |
| 2 | 24상 | 측벽부 | S 162 | 누수(흐름) | - | - | - | EA | 1 | 1.00 | |
| 6 | 24하 | 천단부 | S 161 | 누수(흐름) | - | - | - | EA | 1 | 1.00 | |
| 8 | 25상 | 천단부 | S 163 | 균열(폭0.3mm이상) | 0.3 | 10.0 | - | m | 1 | 10.00 | |
| 9 | 25상 | 천단부 | S 164 | 균열(폭0.3mm이상) | 0.3 | 6.0 | - | m | 1 | 6.00 | |

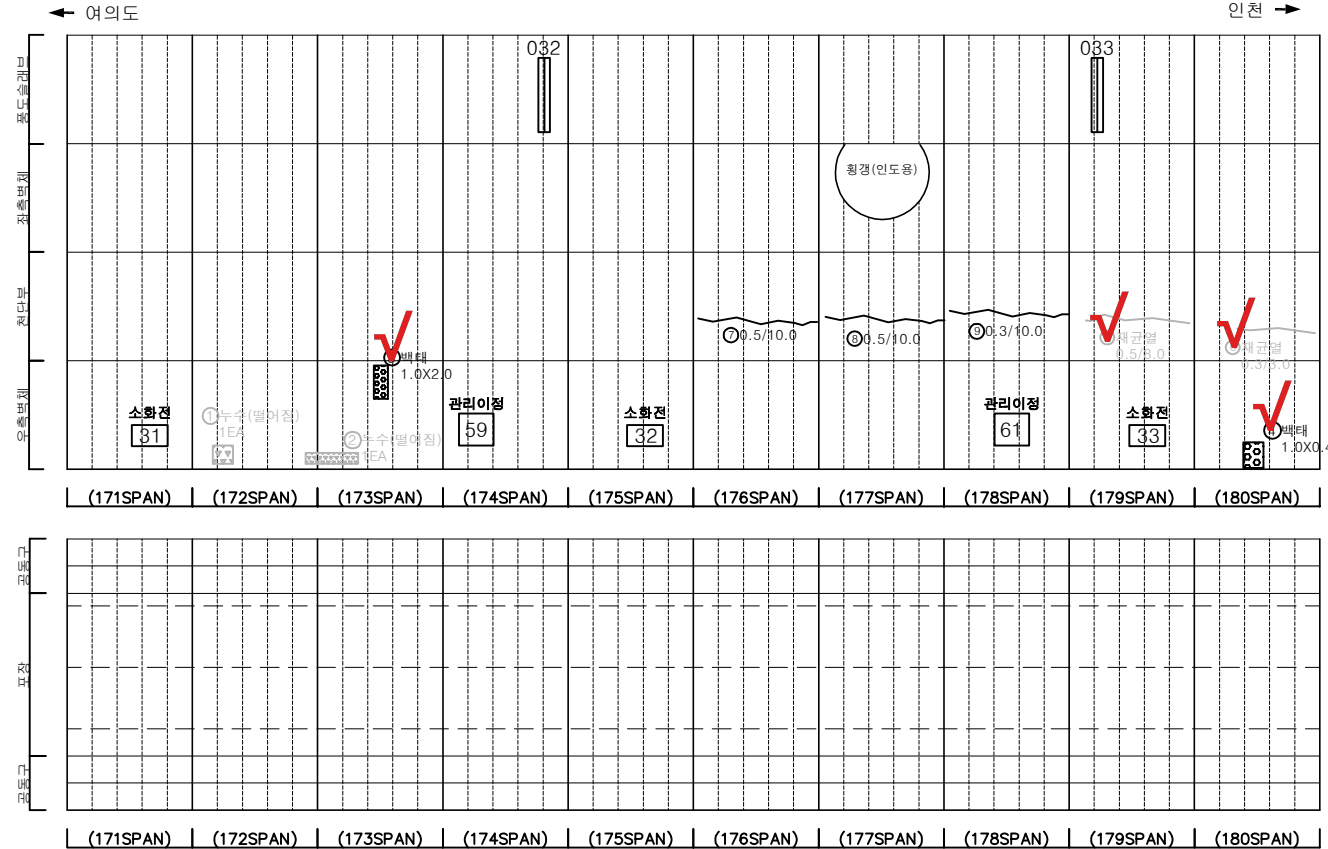
| 번호 | 발생년도 | 부재 | 위치 | 손상내용 | 손상현황 | | | | | | 비고 |
|---|---|---|---|---|---|---|---|---|---|---|---|
| 1 | 22상 | 측벽부 | S 172 | 누수(벌어짐) | - | - | - | EA | 1 | 1.00 | 23'상 보수 |
| 2 | 22상 | 측벽부 | S 173 | 누수(벌어짐) | - | - | - | EA | 1 | 1.00 | 23'상 보수 |
| 5 | 23상 | 천단부 | S 179 | 균열(폭0.3mm이상) | 0.5 | 8.0 | - | m | 1 | 8.00 | 25'상 보수 |
| 6 | 23상 | 천단부 | S 180 | 균열(폭0.3mm이상) | 0.3 | 3.0 | - | m | 1 | 3.00 | 25'상 보수 |
| 7 | 24상 | 천단부 | S 176 | 균열(폭0.3mm이상) | 0.5 | 10.0 | - | m | 1 | 10.00 | |
| 8 | 24상 | 천단부 | S 177 | 균열(폭0.3mm이상) | 0.5 | 10.0 | - | m | 1 | 10.00 | |
| 9 | 24상 | 천단부 | S 178 | 균열(폭0.3mm이상) | 0.3 | 10.0 | - | m | 1 | 10.00 | |

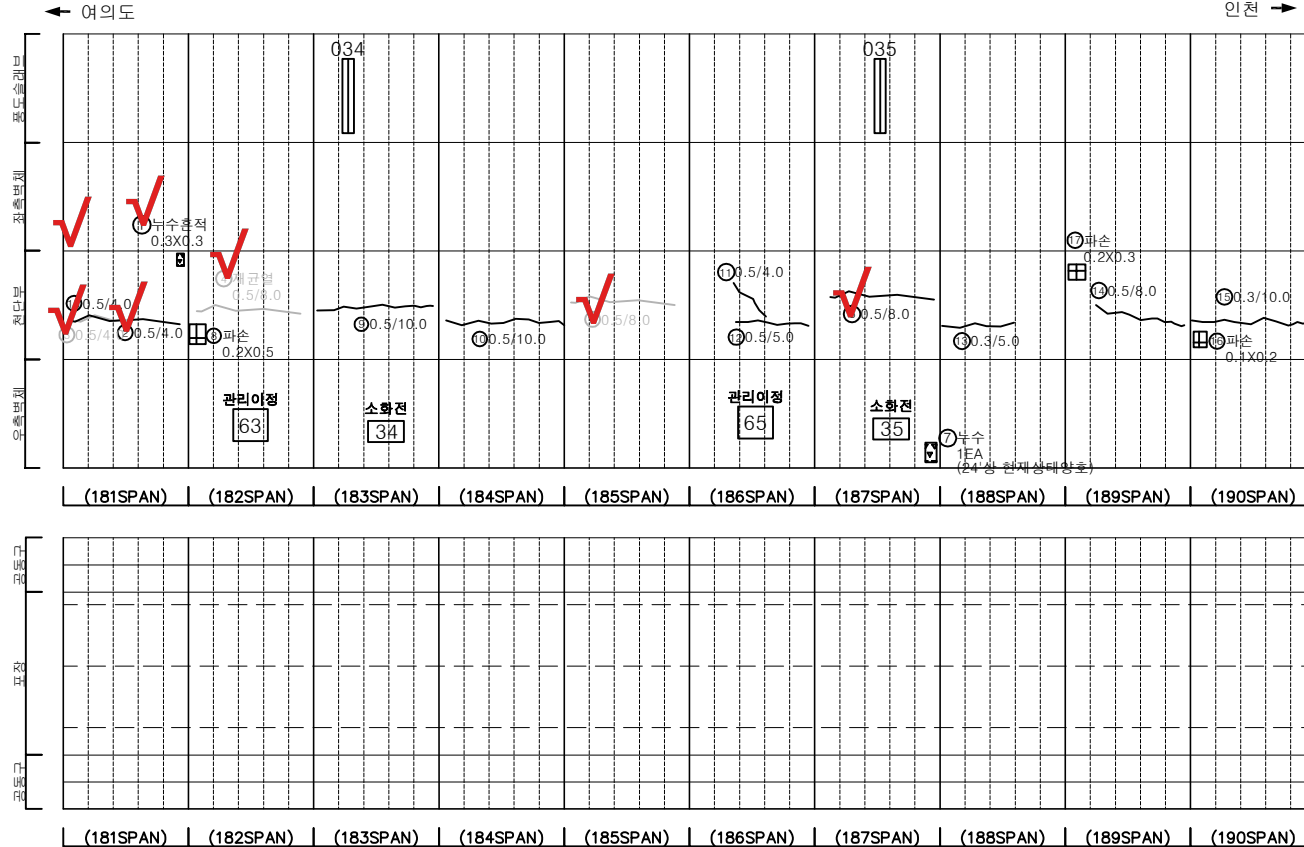
| 번호 | 발생<br>년도 | 부재 | 위치 | 손상내용 | 손상현황 | | | | | | 비고 |
|---|---|---|---|---|---|---|---|---|---|---|---|
| 1 | 23상 | 천단부 | S 181 | 누수흔적 | - | 0.3 | 0.3 | m <sup>2</sup> | 1 | 0.09 | |
| 2 | 23상 | 천단부 | S 181 | 균열(폭0.3mm이상) | 0.5 | 4.0 | - | m | 1 | 4.00 | |
| 3 | 23상 | 천단부 | S 181 | 균열(폭0.3mm이상) | 0.5 | 4.0 | - | m | 1 | 4.00 | 24'상 보수 |
| 4 | 23상 | 천단부 | S 182 | 재균열(폭0.3mm이상) | 0.3 | 3.0 | - | m | 1 | 3.00 | 25'상 보수 |
| 5 | 23상 | 천단부 | S 185 | 균열(폭0.3mm이상) | 0.5 | 8.0 | - | m | 1 | 8.00 | 25'상 보수 |
| 6 | 23상 | 천단부 | S 180 | 균열(폭0.3mm이상) | 0.3 | 3.0 | - | m | 1 | 3.00 | |
| 7 | 23상 | 천단부 | S 187 | 누수 | - | - | - | EA | 1 | 1.00 | |
| 9 | 24상 | 천단부 | S 183 | 균열(폭0.3mm이상) | 0.5 | 10.0 | - | m | 1 | 10.00 | |
| 10 | 24상 | 천단부 | S 184 | 균열(폭0.3mm이상) | 0.5 | 10.0 | - | m | 1 | 10.00 | |
| 11 | 24상 | 천단부 | S 186 | 균열(폭0.3mm이상) | 0.5 | 4.0 | - | m | 1 | 4.00 | |
| 12 | 24상 | 천단부 | S 186 | 균열(폭0.3mm이상) | 0.5 | 5.0 | - | m | 1 | 5.00 | |
| 13 | 24상 | 천단부 | S 188 | 균열(폭0.3mm이상) | 0.3 | 5.0 | - | m | 1 | 5.00 | |
| 14 | 24상 | 천단부 | S 189 | 균열(폭0.3mm이상) | 0.5 | 8.0 | - | m | 1 | 8.00 | |
| 15 | 24상 | 천단부 | S 190 | 균열(폭0.3mm이상) | 0.3 | 10.0 | - | m | 1 | 10.00 | |
| 18 | 25상 | 천단부 | S 181 | 재균열(폭0.3mm이상) | 0.5 | 4.0 | - | m | 1 | 4.00 | |

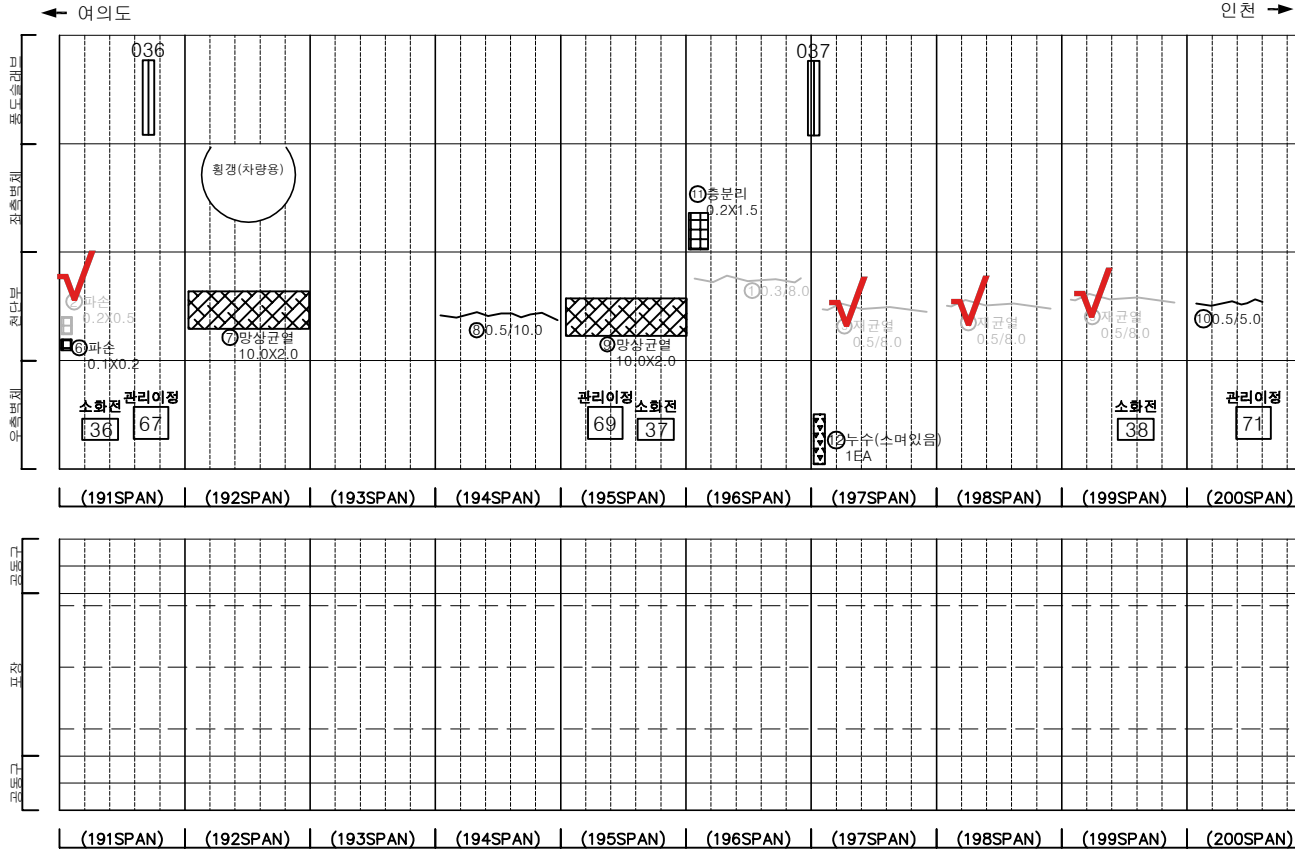
| 번호 | 발생<br>년도 | 부재 | 위치 | 손상내용 | 손상현황 | | | | | | 비고 |
|---|---|---|---|---|---|---|---|---|---|---|---|
| 1 | 22상 | 천단부 | S 196 | 균열(폭0.3mm이상) | 0.3 | 8.0 | - | m | 1 | 8.00 | 23'상 보수 |
| 3 | 23상 | 천단부 | S 197 | 균열(폭0.3mm이상) | 0.5 | 8.0 | - | m | 1 | 8.00 | 25'상 보수 |
| 4 | 23상 | 천단부 | S 198 | 균열(폭0.3mm이상) | 0.5 | 8.0 | - | m | 1 | 8.00 | 25'상 보수 |
| 5 | 23상 | 천단부 | S 199 | 균열(폭0.3mm이상) | 0.5 | 8.0 | - | m | 1 | 8.00 | 25'상 보수 |
| 7 | 24상 | 천단부 | S 192 | 망상균열 | - | 10.0 | 2.0 | m <sup>2</sup> | 1 | 20.00 | |
| 8 | 24상 | 천단부 | S 194 | 균열(폭0.3mm이상) | 0.5 | 10.0 | - | m | 1 | 10.00 | |
| 9 | 24상 | 천단부 | S 195 | 망상균열 | - | 10.0 | 2.0 | m <sup>2</sup> | 1 | 20.00 | |
| 10 | 24상 | 천단부 | S 200 | 균열(폭0.3mm이상) | 0.5 | 5.0 | - | m | 1 | 5.00 | |
| 12 | 25상 | 측벽부 | S 197 | 누수(스머있음) | - | - | - | EA | 1 | 1.00 | |
