신월여의지하도로 안전점검(정기,정밀)용역  
(정밀안전점검)

## 외관조사망도

신월여의지하도로(여의도 RAMP-C)

ID : 신월여의지하도로-여의도방향 RAMP-C (NATM 1~04구간)

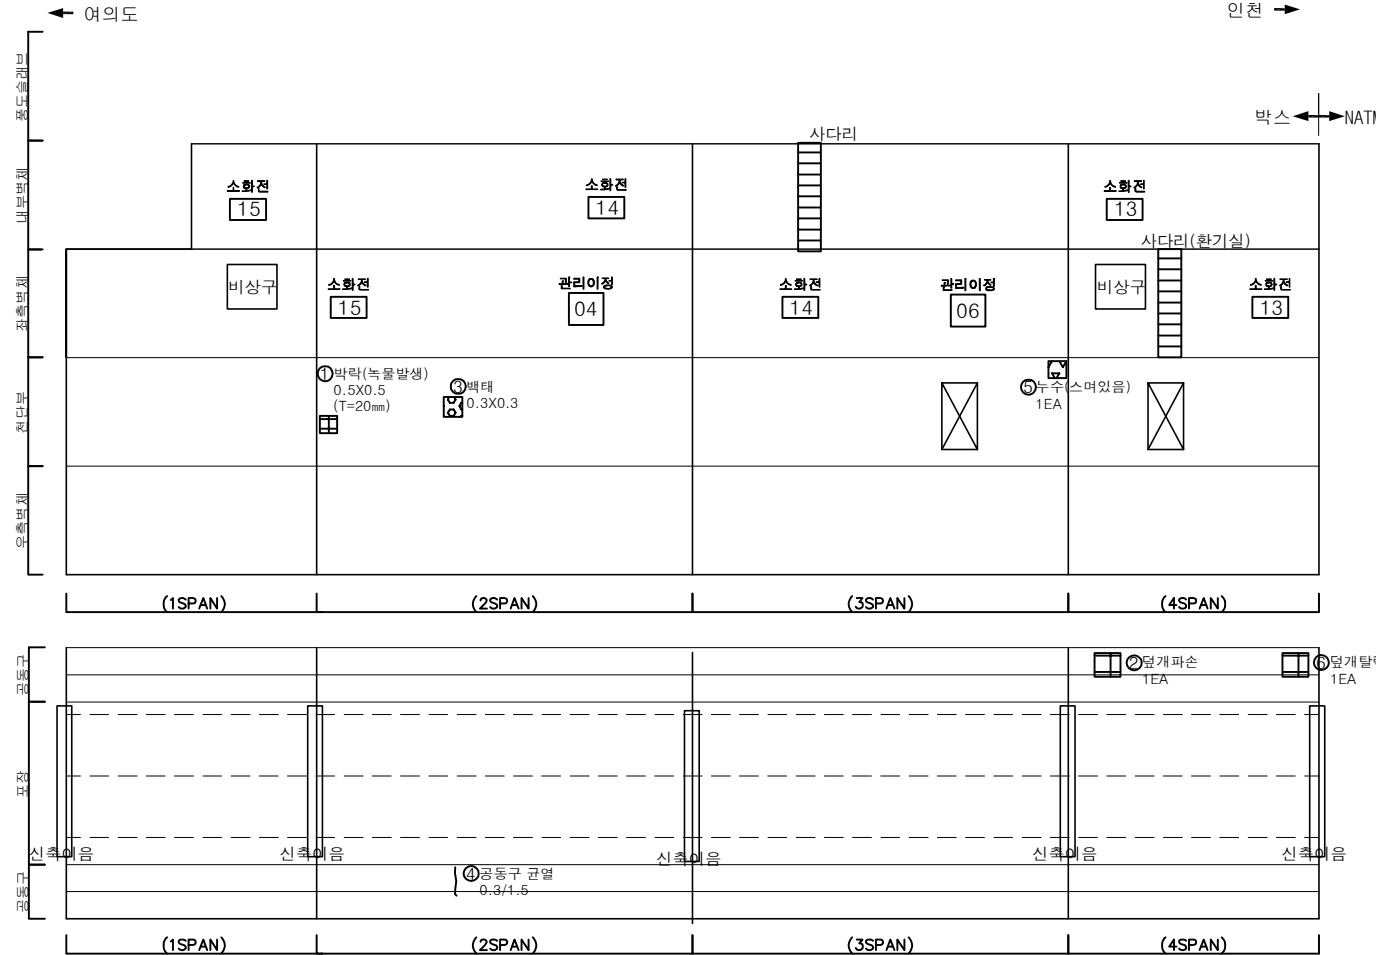
| 번호 | 발생년도 | 부재 | 위치 | 손상내용 | 손상현황 | | | | | | 비고 |
|---|---|---|---|---|---|---|---|---|---|---|---|
| 1 | 23상 | 천단부 | S 002 | 박락 | - | 0.5 | 0.5 | m² | 1 | 0.25 | |
| 2 | 23상 | 공동구 | S 004 | 공동구 덮개파손 | - | - | - | EA | 1 | 1.00 | |
| 3 | 24상 | 천단부 | S 002 | 벽태 | - | 0.3 | 0.3 | m² | 1 | 0.09 | |
| 4 | 24상 | 공동구 | S 002 | 공동구 균열(폭0.3mm) | 0.3 | 1.5 | - | m | 1 | 1.50 | |
| 5 | 24상 | 천단부 | S 003 | 누수(스며있음) | - | - | - | EA | 1 | 1.00 | |
| 6 | 25상 | 공동구 | S 004 | 공동구 덮개탈락 | - | - | - | EA | 1 | 1.00 | |

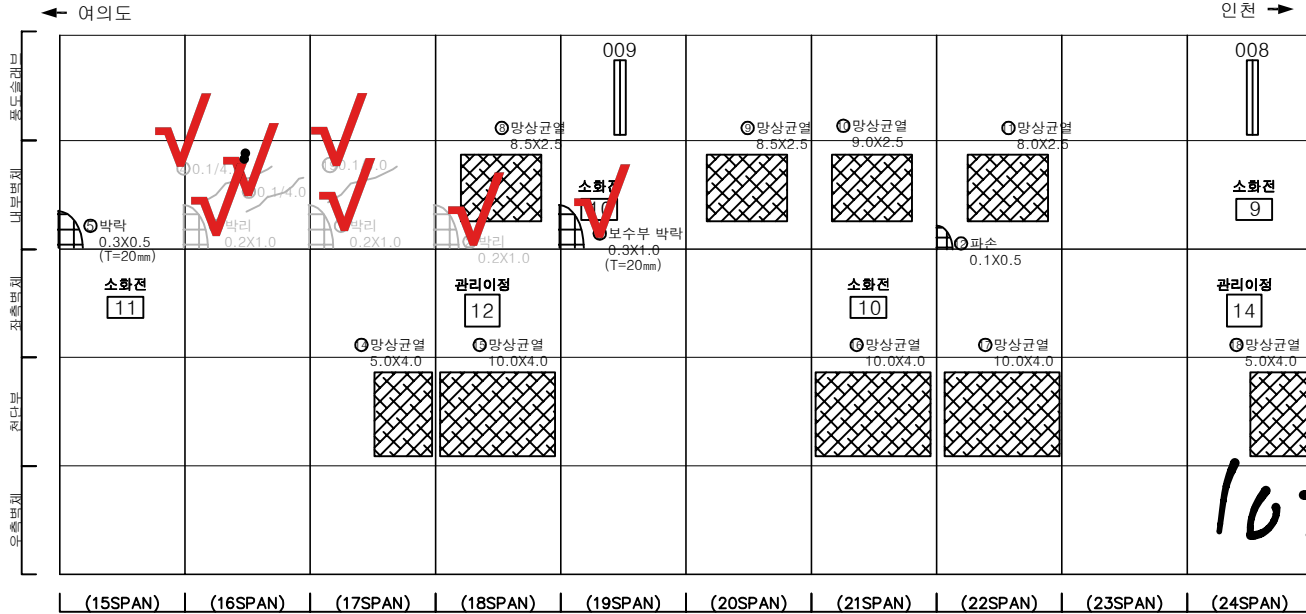
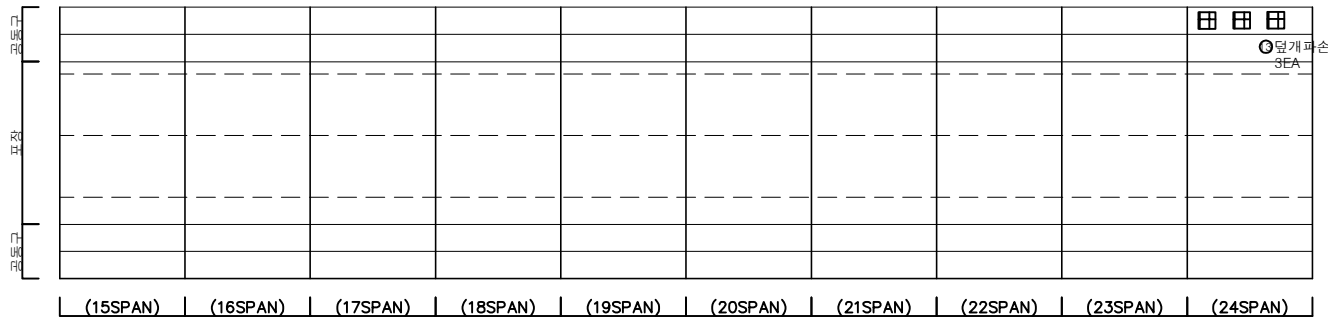
ID : 신월여의지하도로-여의도방향 RAMP-C (NATM 15~24구간)

| 번호 | 발생<br>년도 | 부재 | 위치 | 손상내용 | 손상현황 | | | | | | 비 고 |
|---|---|---|---|---|---|---|---|---|---|---|---|
| 1 | 22년 | 내부벽체 | S 017 | 박리 | - | 0.2 | 1.0 | m <sup>2</sup> | 1 | 0.20 | 25'상 보속 |
| 2 | 23년 | 내부벽체 | S 018 | 박리 | - | 0.2 | 1.0 | m <sup>2</sup> | 1 | 0.20 | 25'상 보속 |
| 3 | 23년 | 내부벽체 | S 019 | 보수부 박락 | - | 0.3 | 1.0 | m <sup>2</sup> | 1 | 0.30 | |
| 4 | 23년 | 내부벽체 | S 016 | 균열(폭0.3mm[1만]) | 0.1 | 4.0 | - | m | 1 | 4.00 | 25'상 보속 |
| 5 | 24년 | 내부벽체 | S 015 | 박락 | - | 0.3 | 0.5 | m <sup>2</sup> | 1 | 0.15 | |
| 6 | 24년 | 내부벽체 | S 018 | 박리 | - | 0.2 | 1.0 | m <sup>2</sup> | 1 | 0.20 | 25'상 보속 |
| 7 | 24년 | 내부벽체 | S 016 | 균열(폭0.3mm[1만]) | 0.1 | 4.0 | - | m | 1 | 4.00 | 25'상 보속 |
| 8 | 24년 | 내부벽체 | S 018 | 망상균열 | - | 8.5 | 2.5 | m <sup>2</sup> | 1 | 21.25 | |
| 9 | 24년 | 내부벽체 | S 020 | 망상균열 | - | 8.5 | 2.5 | m <sup>2</sup> | 1 | 21.25 | |
| 10 | 24년 | 내부벽체 | S 021 | 망상균열 | - | 9.0 | 2.5 | m <sup>2</sup> | 1 | 22.50 | |
| 11 | 24년 | 내부벽체 | S 022 | 망상균열 | - | 8.0 | 2.5 | m <sup>2</sup> | 1 | 20.00 | |
| 12 | 24년 | 내부벽체 | S 022 | 파손 | - | 0.1 | 0.5 | m <sup>2</sup> | 1 | 0.05 | |
| 13 | 24년 | 공동구 | S 024 | 공동구 덮개파손 | - | - | - | EA | 3 | 3.00 | |
| 14 | 24년 | 천단부 | S 017 | 망상균열 | - | 5.0 | 4.0 | m <sup>2</sup> | 1 | 20.00 | |
| 15 | 24년 | 천단부 | S 018 | 망상균열 | - | 10.0 | 4.0 | m <sup>2</sup> | 1 | 40.00 | |
| 16 | 24년 | 천단부 | S 021 | 망상균열 | - | 10.0 | 4.0 | m <sup>2</sup> | 1 | 40.00 | |
| 17 | 24년 | 천단부 | S 022 | 망상균열 | - | 10.0 | 4.0 | m <sup>2</sup> | 1 | 40.00 | |
| 18 | 24년 | 천단부 | S 024 | 망상균열 | - | 5.0 | 4.0 | m <sup>2</sup> | 1 | 20.00 | |
| 19 | 24년 | 내부벽체 | S 017 | 균열(폭0.3mm[1만]) | 0.1 | 4.0 | - | m | 1 | 4.00 | 25'상 보속 |

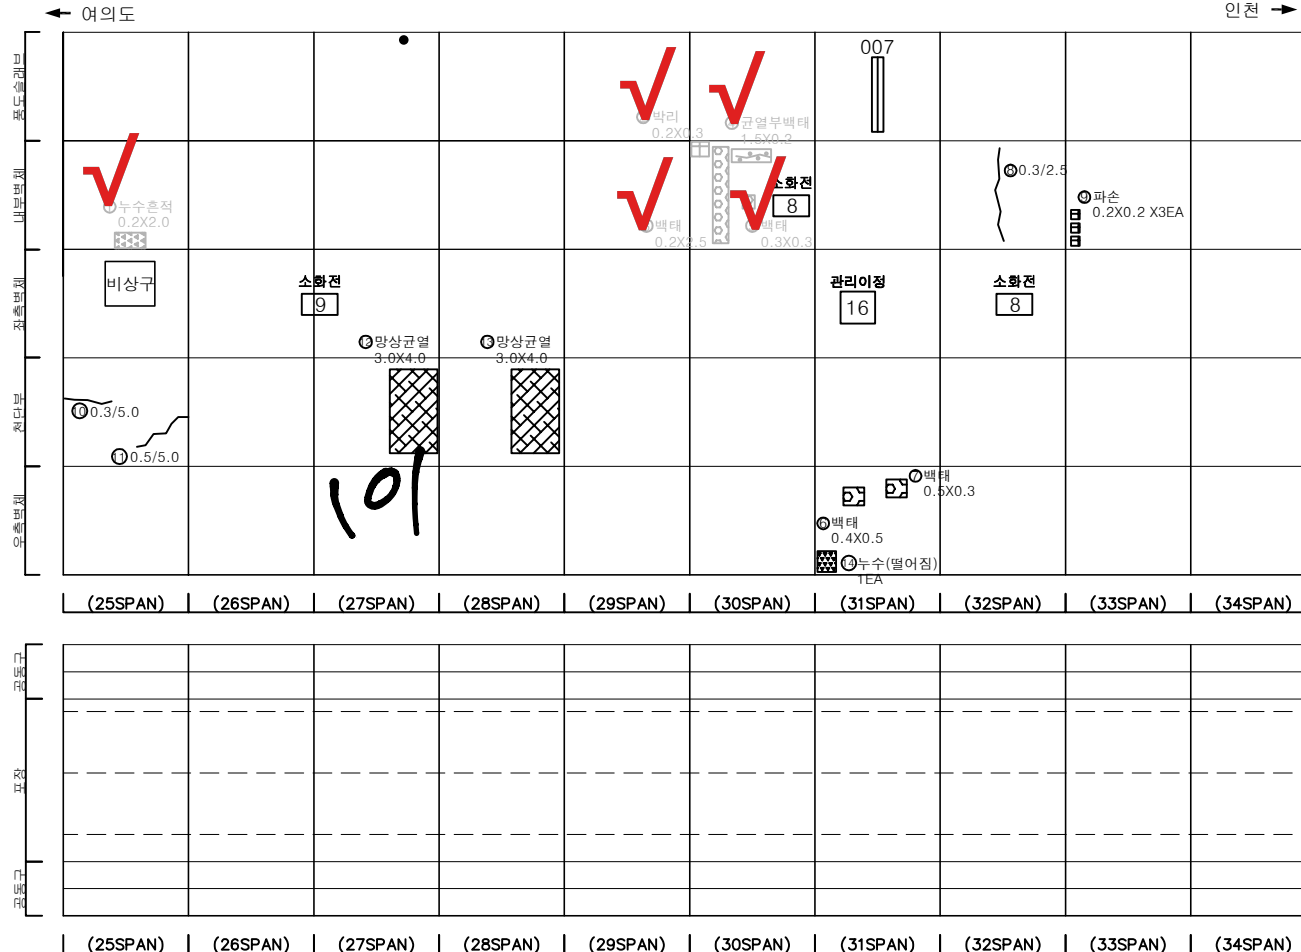
ID : 신월여의지하도로-여의도방향 RAMP-C (NATM 25~34구간)

| 번호 | 발생<br>년도 | 부재 | 위치 | 손상내용 | 손상현황 | | | | | | 비고 |
|---|---|---|---|---|---|---|---|---|---|---|---|
| 1 | 22하 | 내부벽체 | S 025 | 누수흔적 | - | 0.2 | 2.0 | m <sup>2</sup> | 1 | 0.40 | 25'상 보수 |
| 2 | 22하 | 내부벽체 | S 030 | 박리 | - | 0.2 | 0.3 | m <sup>2</sup> | 1 | 0.06 | 25'상 보수 |
| 3 | 22하 | 내부벽체 | S 030 | 백태 | - | 0.2 | 2.5 | m <sup>2</sup> | 1 | 0.50 | 24'상 보수 |
| 4 | 23상 | 내부벽체 | S 030 | 균열부백태 | - | 1.5 | 0.2 | m <sup>2</sup> | 1 | 0.30 | 24'상 보수 |
| 5 | 23상 | 내부벽체 | S 030 | 백태 | - | 0.3 | 0.3 | m <sup>2</sup> | 1 | 0.09 | 24'상 보수 |
| 6 | 24상 | 측벽부 | S 031 | 백태 | - | 0.4 | 0.5 | m <sup>2</sup> | 1 | 0.20 | |
| 7 | 24상 | 측벽부 | S 031 | 백태 | - | 0.5 | 0.3 | m <sup>2</sup> | 1 | 0.15 | |
| 8 | 24상 | 내부벽체 | S 032 | 균열(폭0.3mm이상) | 0.3 | 2.5 | - | m | 1 | 2.50 | |
| 9 | 24상 | 내부벽체 | S 033 | 파손 | - | 0.2 | 0.2 | m <sup>2</sup> | 3 | 0.12 | |
| 10 | 24상 | 천단부 | S 025 | 균열(폭0.3mm이상) | 0.3 | 5.0 | - | m | 1 | 5.00 | |
| 11 | 24상 | 천단부 | S 025 | 균열(폭0.3mm이상) | 0.5 | 5.0 | - | m | 1 | 5.00 | |
| 12 | 24상 | 측벽부 | S 027 | 망상균열 | - | 3.0 | 4.0 | m <sup>2</sup> | 1 | 12.00 | |
| 13 | 24상 | 측벽부 | S 028 | 망상균열 | - | 3.0 | 4.0 | m <sup>2</sup> | 1 | 12.00 | |
| 14 | 25상 | 측벽부 | S 031 | 누수(떨어짐) | - | - | - | EA | 1 | 1.00 | |

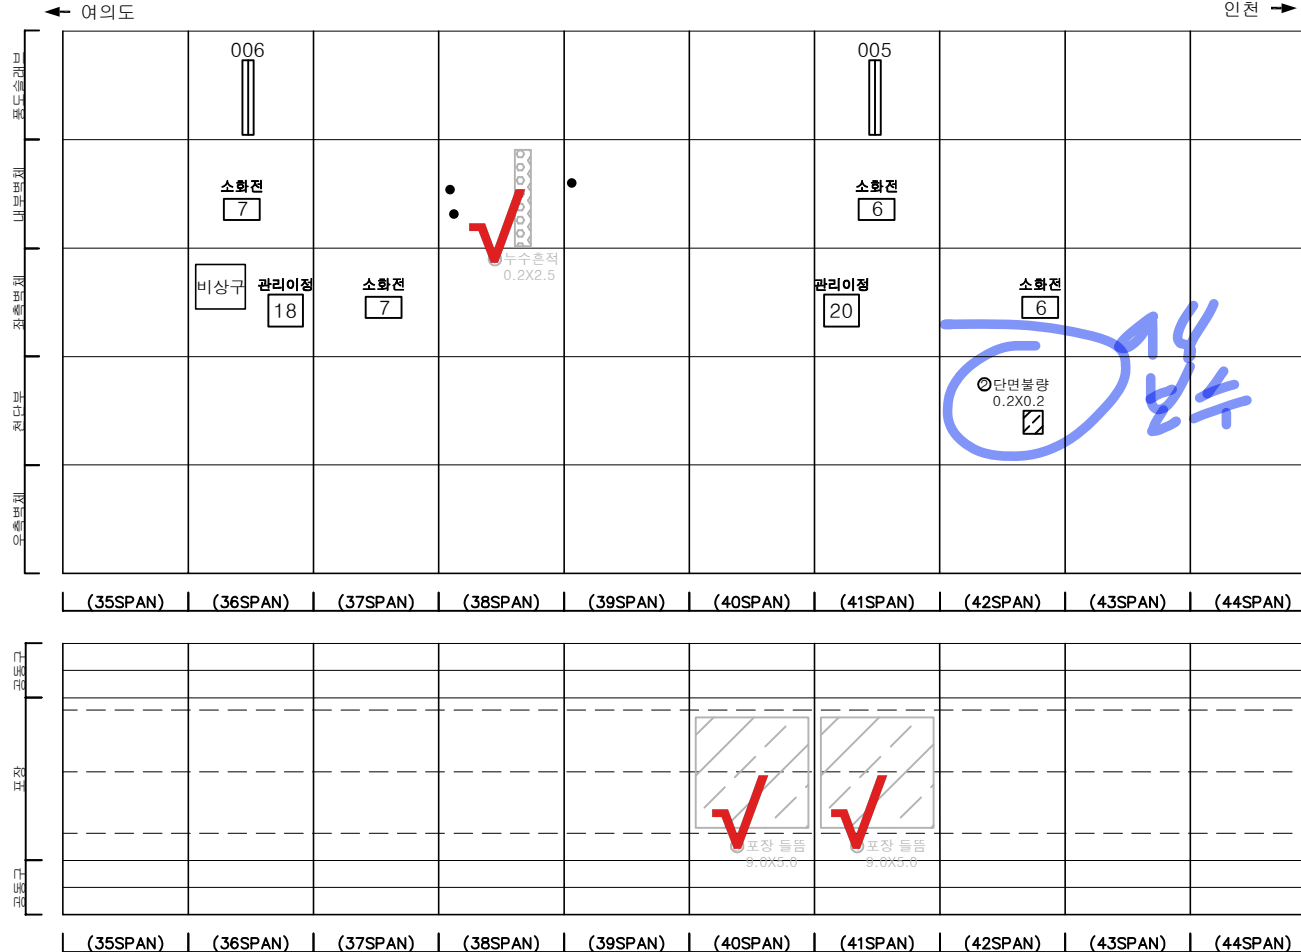
ID : 신월여의지하도로-여의도방향 RAMP-C (NATM 35~44구간)

| 번호 | 발생년도 | 부재 | 위치 | 손상내용 | 손상현황 | | | | | | 비고 |
|---|---|---|---|---|---|---|---|---|---|---|---|
| 1 | 22하 | 내부벽체 | S 038 | 누수흔적 | - | 0.2 | 2.5 | ㎡ | 1 | 0.50 | 25상 보수 |
| 2 | 24상 | 천단부 | S 042 | 단면불량 | - | 0.2 | 0.2 | ㎡ | 1 | 0.04 | |
| 3 | 24상 | 포장부 | S 040 | 포장 들뜸 | - | 9.0 | 5.0 | ㎡ | 1 | 45.00 | 25상 보수 |
| 4 | 24상 | 포장부 | S 041 | 포장 들뜸 | - | 9.0 | 5.0 | ㎡ | 1 | 45.00 | 25상 보수 |

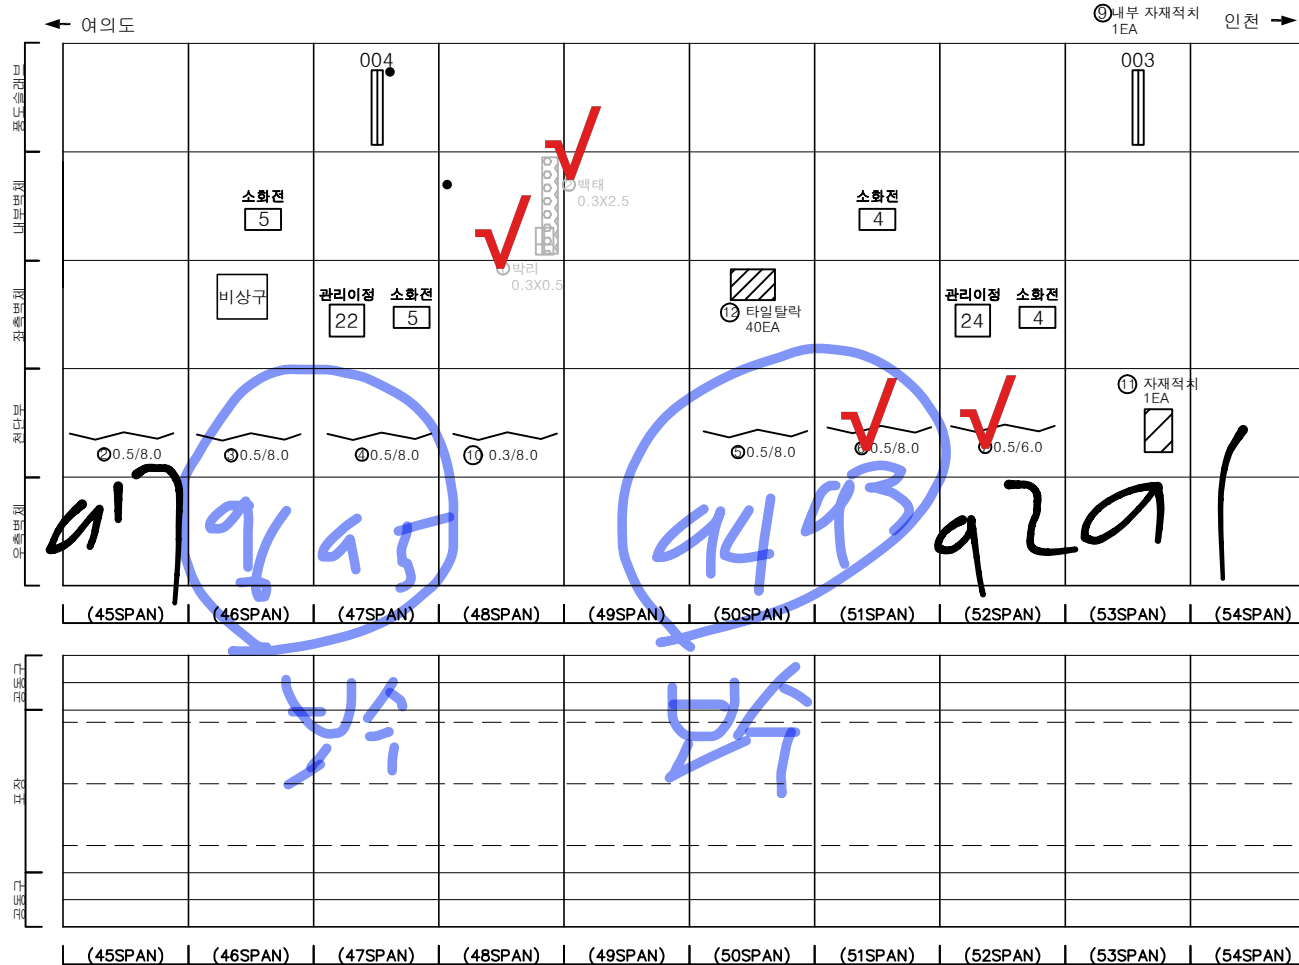
| 번호 | 발생<br>년도 | 부재 | 위치 | 손상내용 | 손상현황 | | | | | | 비고 |
|---|---|---|---|---|---|---|---|---|---|---|---|
| 1 | 22년 | 내부벽체 | S 048 | 벽리 | - | 0.3 | 0.5 | m | 1 | 0.15 | 28'상 보강 |
| 2 | 22년 | 내부벽체 | S 048 | 벽태 | - | 0.3 | 2.5 | m | 1 | 0.75 | 24'상 보강 |
| 3 | 23상 | 천단부 | S 045 | 균열(폭0.3mm이상) | 0.5 | 8.0 | - | m | 1 | 8.00 | |
| 4 | 23상 | 천단부 | S 046 | 균열(폭0.3mm이상) | 0.5 | 8.0 | - | m | 1 | 8.00 | |
| 5 | 23상 | 천단부 | S 047 | 균열(폭0.3mm이상) | 0.5 | 8.0 | - | m | 1 | 8.00 | |
| 6 | 23상 | 천단부 | S 050 | 균열(폭0.3mm이상) | 0.5 | 8.0 | - | m | 1 | 8.00 | |
| 7 | 23상 | 천단부 | S 051 | 균열(폭0.3mm이상) | 0.5 | 8.0 | - | m | 1 | 8.00 | |
| 8 | 23상 | 천단부 | S 052 | 균열(폭0.3mm이상) | 0.5 | 6.0 | - | m | 1 | 6.00 | |
| 9 | 24상 | 통도슬래브 | S 053 | 내부 자재적치 | - | - | - | EA | 1 | 1.00 | |
| 10 | 24상 | 천단부 | S 048 | 균열(폭0.3mm이상) | 0.3 | 8.0 | - | m | 1 | 8.00 | |
| 11 | 25상 | 천단부 | S 053 | 자재적치 | - | - | - | EA | 1 | 1.00 | |
| 12 | 25상 | 측벽부 | S 050 | 타일탈락 | - | - | - | EA | 40 | 40.00 | |

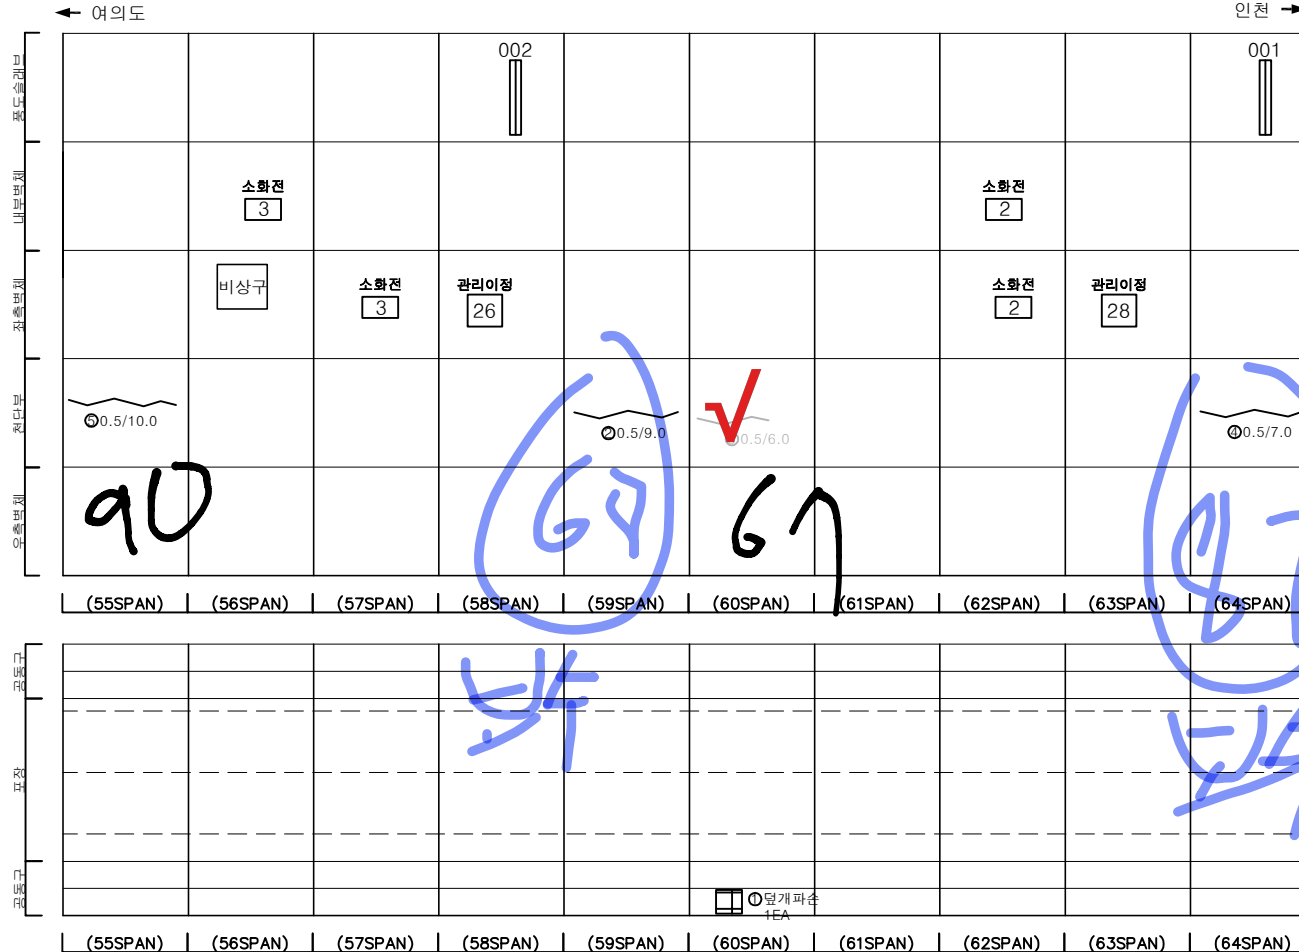
ID : 신월여의지하도로-여의도방향 RAMP-C (NATM 55~64구간)

| 번호 | 발생<br>년도 | 부재 | 위치 | 손상내용 | 손상현황 | | | | | | 비고 |
|---|---|---|---|---|---|---|---|---|---|---|---|
| 1 | 22하 | 공동구 | S 060 | 공동구 덮개파손 | - | - | - | EA | 1 | 1.00 | |
| 2 | 23상 | 천단부 | S 059 | 균열(폭0.3mm이상) | 0.5 | 9.0 | - | m | 1 | 9.00 | |
| 3 | 23상 | 천단부 | S 060 | 균열(폭0.3mm이상) | 0.5 | 6.0 | - | m | 1 | 6.00 | 24~28구간 |
| 4 | 23상 | 천단부 | S 064 | 균열(폭0.3mm이상) | 0.5 | 7.0 | - | m | 1 | 7.00 | |
| 5 | 25상 | 천단부 | S 065 | 균열(폭0.3mm이상) | 0.5 | 10.0 | - | m | 1 | 10.0 | |

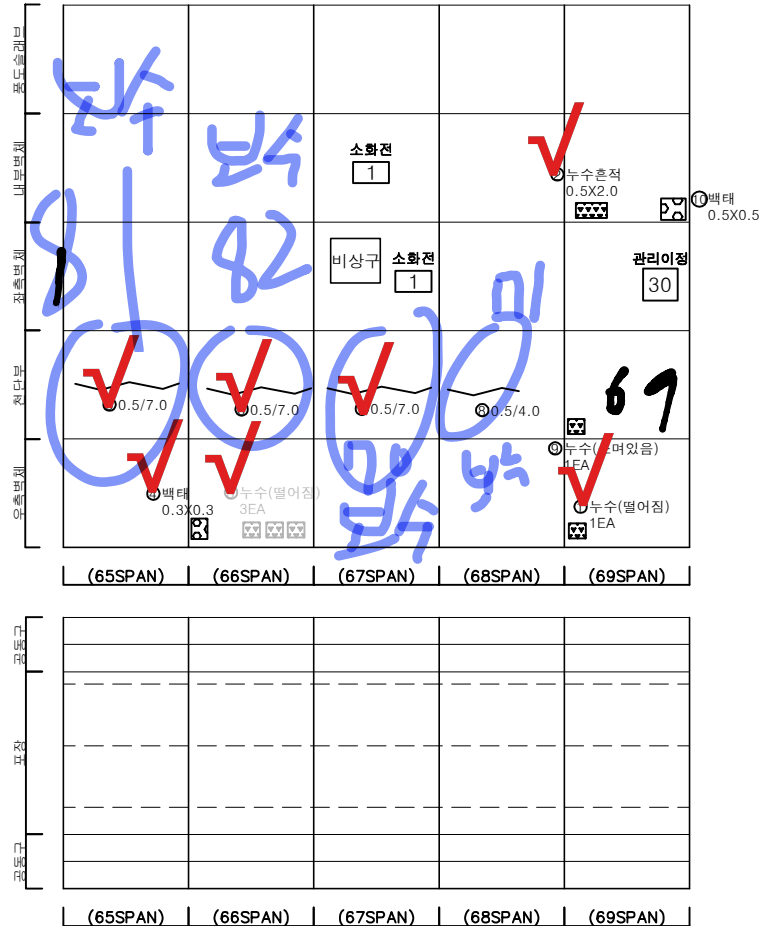
ID : 신월여의지하도로-여의도방향 RAMP-C (NATM 65~69구간)

| 번호 | 발생년도 | 부재 | 위치 | 손상내용 | 손상현황 | | | | | | 비고 |
|---|---|---|---|---|---|---|---|---|---|---|---|
| 1 | 22상 | 측벽부 | S 069 | 누수(떨어짐) | - | - | - | EA | 1 | 1.00 | |
| 2 | 22상 | 내부벽체 | S 069 | 누수흔적 | - | 0.5 | 2.0 | m² | 1 | 1.00 | |
| 3 | 22하 | 측벽부 | S 066 | 누수(떨어짐) | - | - | - | EA | 3 | 3.00 | 20.8.20.24 |
| 4 | 22하 | 측벽부 | S 066 | 백태 | - | 0.3 | 0.3 | m² | 1 | 0.09 | |
| 5 | 23상 | 천단부 | S 065 | 균열(폭0.3mm이상) | 0.5 | 7.0 | - | m | 1 | 7.00 | |
| 6 | 23상 | 천단부 | S 066 | 균열(폭0.3mm이상) | 0.5 | 7.0 | - | m | 1 | 7.00 | |
| 7 | 23상 | 천단부 | S 067 | 균열(폭0.3mm이상) | 0.5 | 7.0 | - | m | 1 | 7.00 | |
| 8 | 23상 | 천단부 | S 068 | 균열(폭0.3mm이상) | 0.5 | 4.0 | - | m | 1 | 4.00 | |
| 9 | 23상 | 천단부 | S 069 | 누수(스며있음) | - | - | - | EA | 1 | 1.00 | |
| 10 | 24상 | 내부벽체 | S 069 | 백태 | - | 0.5 | 0.5 | m² | 1 | 0.25 | |
