신월여의지하도로 안전점검(정기,정밀)용역  
(정밀안전점검)

## 외관조사망도

신월여의지하도로(여의도 RAMP-C)

ID : 신월여의지하도로-여의도방향 RAMP-C (NATM 1~04구간)

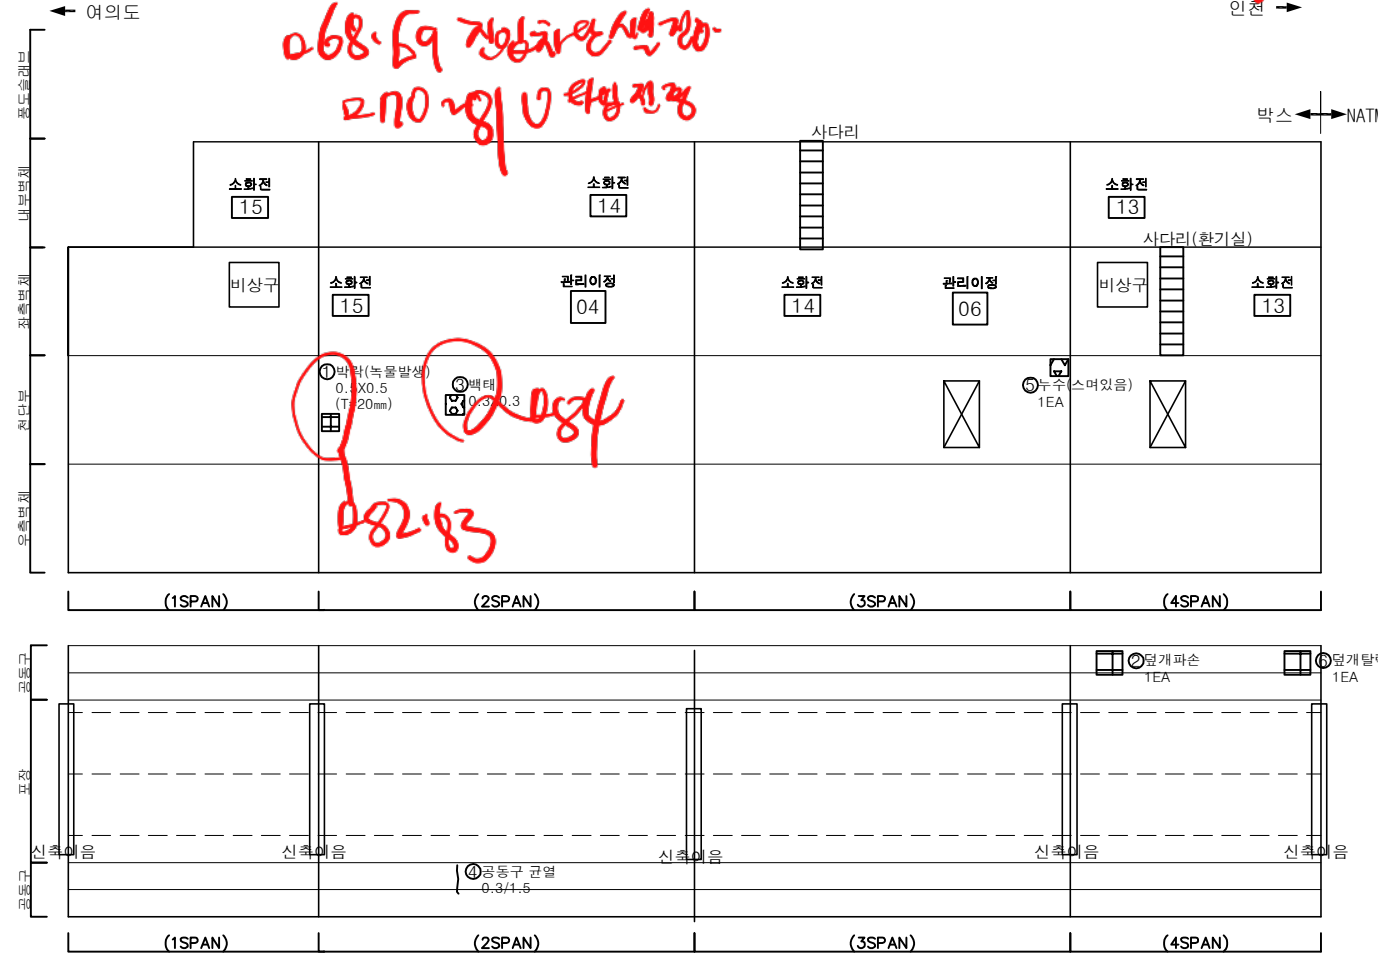
| | | | 01 |

| 번호 | 발생년도 | 부재 | 위치 | 손상내용 | 손상현황 | | | | | | 비고 |
|---|---|---|---|---|---|---|---|---|---|---|---|
| 1 | 23상 | 천단부 | S 002 | 박리 | - | 0.5 | 0.5 | m² | 1 | 0.25 | |
| 2 | 23상 | 공동구 | S 004 | 공동구 덮개파손 | - | - | - | EA | 1 | 1.00 | |
| 3 | 24상 | 천단부 | S 002 | 박리 | - | 0.3 | 0.3 | m² | 1 | 0.09 | |
| 4 | 24상 | 공동구 | S 002 | 공동구 균열(폭0.3mm) | 0.3 | 1.5 | - | m | 1 | 1.50 | |
| 5 | 24상 | 천단부 | S 003 | 누수(스며있음) | - | - | - | EA | 1 | 1.00 | |
| 6 | 25상 | 공동구 | S 004 | 공동구 덮개탈락 | - | - | - | EA | 1 | 1.00 | |

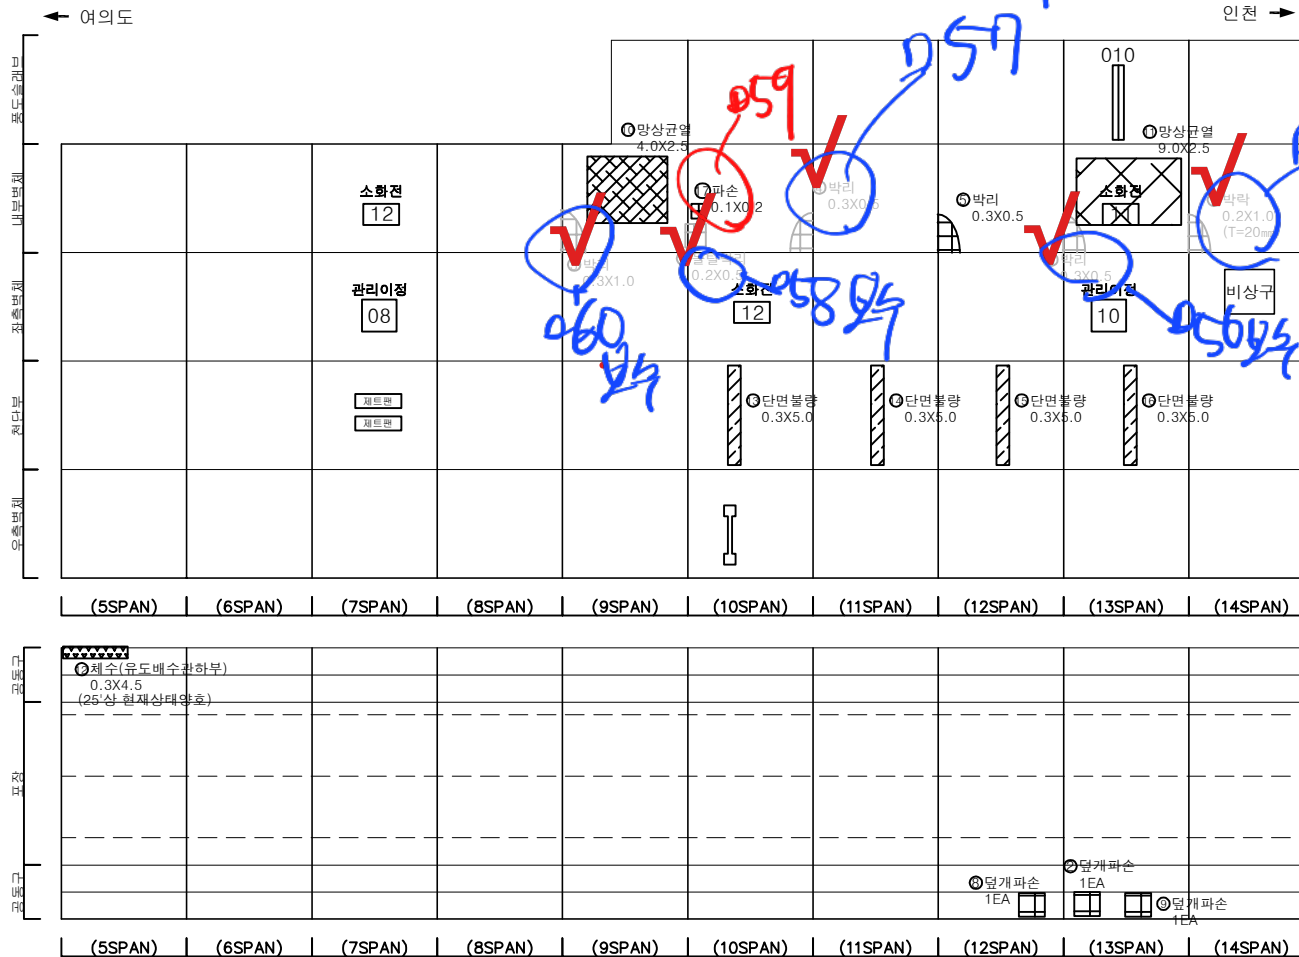
| | | | 02 |

| 번호 | 발생년도 | 부재 | 위치 | 손상내용 | 손상현황 | | | | | | 비고 |
|---|---|---|---|---|---|---|---|---|---|---|---|
| 1 | 22하 | 내부벽체 | S 010 | 물밀막리 | - | 0.2 | 0.5 | m² | 1 | 0.10 | 25'상 부속 |
| 2 | 22하 | 공동구 | S 013 | 공동구 덮개파손 | - | - | - | EA | 1 | 1.00 | |
| 3 | 23상 | 내부벽체 | S 009 | 박리 | - | 0.3 | 1.0 | m² | 1 | 0.30 | 25'상 부속 |
| 4 | 23상 | 내부벽체 | S 010 | 박리 | - | 0.3 | 0.5 | m² | 1 | 0.15 | 25'상 부속 |
| 5 | 23상 | 내부벽체 | S 012 | 박리 | - | 0.3 | 0.5 | m² | 1 | 0.15 | |
| 6 | 23상 | 내부벽체 | S 013 | 박리 | - | 0.3 | 0.5 | m² | 1 | 0.15 | 25'상 부속 |
| 7 | 23상 | 내부벽체 | S 014 | 박리 | - | 0.2 | 1.0 | m² | 1 | 0.20 | 25'상 부속 |
| 8 | 23상 | 공동구 | S 012 | 공동구 덮개파손 | - | - | - | EA | 1 | 1.00 | |
| 9 | 23상 | 공동구 | S 013 | 공동구 덮개파손 | - | - | - | EA | 1 | 1.00 | |
| 10 | 24상 | 내부벽체 | S 009 | 망상균열 | - | 4.0 | 2.5 | m² | 1 | 10.00 | |
| 11 | 24상 | 내부벽체 | S 013 | 망상균열 | - | 9.0 | 2.5 | m² | 1 | 22.50 | |
| 12 | 24상 | 공동구 | S 005 | 채수(유도배수관 하부) | - | 0.3 | 4.5 | m² | 1 | 1.35 | |
| 13 | 24상 | 천단부 | S 010 | 단면불량 | - | 0.3 | 5.0 | m² | 1 | 1.50 | |
| 14 | 24상 | 천단부 | S 011 | 단면불량 | - | 0.3 | 5.0 | m² | 1 | 1.50 | |
| 15 | 24상 | 천단부 | S 012 | 단면불량 | - | 0.3 | 5.0 | m² | 1 | 1.50 | |
| 16 | 24상 | 천단부 | S 013 | 단면불량 | - | 0.3 | 5.0 | m² | 1 | 1.50 | |
| 17 | 25상 | 내부벽체 | S 010 | 파손 | - | 0.1 | 0.2 | m² | 1 | 0.02 | |

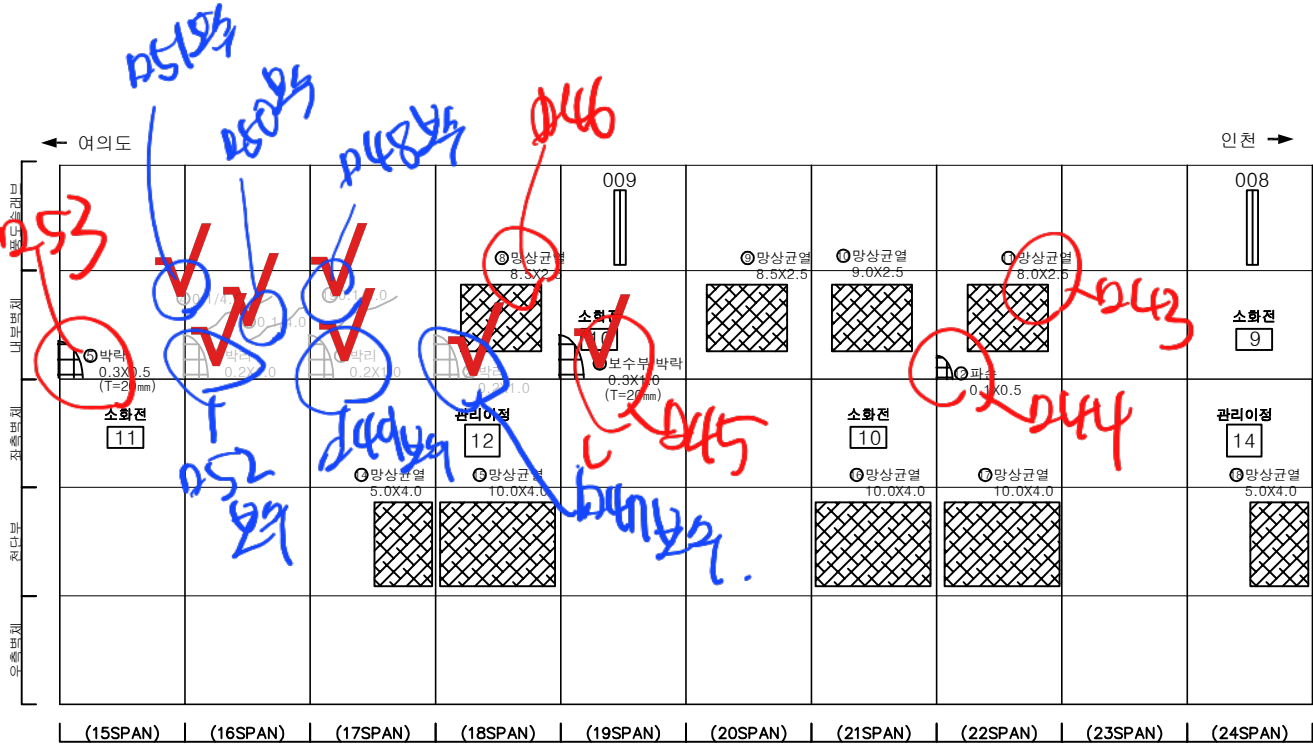
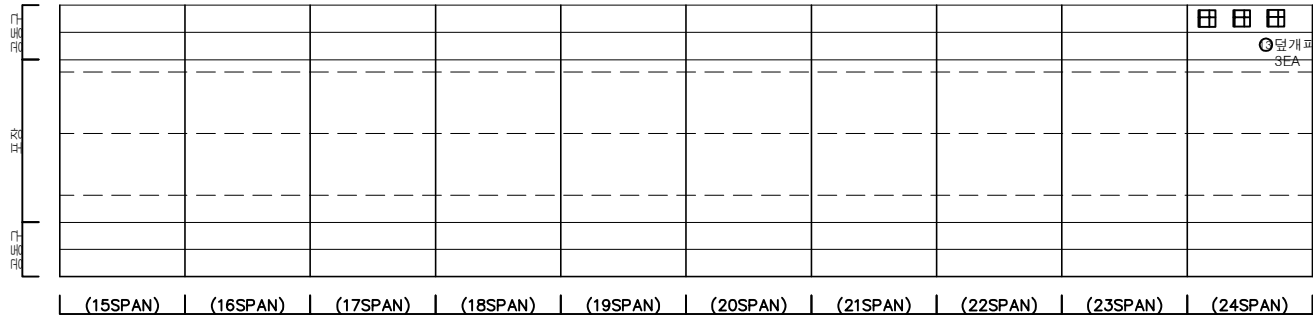
| | | | 03 |

| 번호 | 발생<br>년도 | 부재 | 위치 | 손상내용 | 손상현황 | | | | | | 비 고 |
|---|---|---|---|---|---|---|---|---|---|---|---|
| 1 | 22년 | 내부벽체 | S 017 | 박리 | - | 0.2 | 1.0 | m <sup>2</sup> | 1 | 0.20 | 25'상 보속 |
| 2 | 23년 | 내부벽체 | S 018 | 박리 | - | 0.2 | 1.0 | m <sup>2</sup> | 1 | 0.20 | 25'상 보속 |
| 3 | 23년 | 내부벽체 | S 019 | 보수부 박락 | - | 0.3 | 1.0 | m <sup>2</sup> | 1 | 0.30 | |
| 4 | 23년 | 내부벽체 | S 016 | 균열(폭0.3mm이상) | 0.1 | 4.0 | - | m | 1 | 4.00 | 25'상 보속 |
| 5 | 24년 | 내부벽체 | S 015 | 박락 | - | 0.3 | 0.5 | m <sup>2</sup> | 1 | 0.15 | |
| 6 | 24년 | 내부벽체 | S 018 | 박리 | - | 0.2 | 1.0 | m <sup>2</sup> | 1 | 0.20 | 25'상 보속 |
| 7 | 24년 | 내부벽체 | S 016 | 균열(폭0.3mm이상) | 0.1 | 4.0 | - | m | 1 | 4.00 | 25'상 보속 |
| 8 | 24년 | 내부벽체 | S 018 | 망상균열 | - | 8.5 | 2.5 | m <sup>2</sup> | 1 | 21.25 | |
| 9 | 24년 | 내부벽체 | S 020 | 망상균열 | - | 8.5 | 2.5 | m <sup>2</sup> | 1 | 21.25 | |
| 10 | 24년 | 내부벽체 | S 021 | 망상균열 | - | 9.0 | 2.5 | m <sup>2</sup> | 1 | 22.50 | |
| 11 | 24년 | 내부벽체 | S 022 | 망상균열 | - | 8.0 | 2.5 | m <sup>2</sup> | 1 | 20.00 | |
| 12 | 24년 | 내부벽체 | S 022 | 파손 | - | 0.1 | 0.5 | m <sup>2</sup> | 1 | 0.05 | |
| 13 | 24년 | 공동구 | S 024 | 공동구 덮개파손 | - | - | - | EA | 3 | 3.00 | |
| 14 | 24년 | 천단부 | S 017 | 망상균열 | - | 5.0 | 4.0 | m <sup>2</sup> | 1 | 20.00 | |
| 15 | 24년 | 천단부 | S 018 | 망상균열 | - | 10.0 | 4.0 | m <sup>2</sup> | 1 | 40.00 | |
| 16 | 24년 | 천단부 | S 021 | 망상균열 | - | 10.0 | 4.0 | m <sup>2</sup> | 1 | 40.00 | |
| 17 | 24년 | 천단부 | S 022 | 망상균열 | - | 10.0 | 4.0 | m <sup>2</sup> | 1 | 40.00 | |
| 18 | 24년 | 천단부 | S 024 | 망상균열 | - | 5.0 | 4.0 | m <sup>2</sup> | 1 | 20.00 | |
| 19 | 24년 | 내부벽체 | S 017 | 균열(폭0.3mm이상) | 0.1 | 4.0 | - | m | 1 | 4.00 | 25'상 보속 |

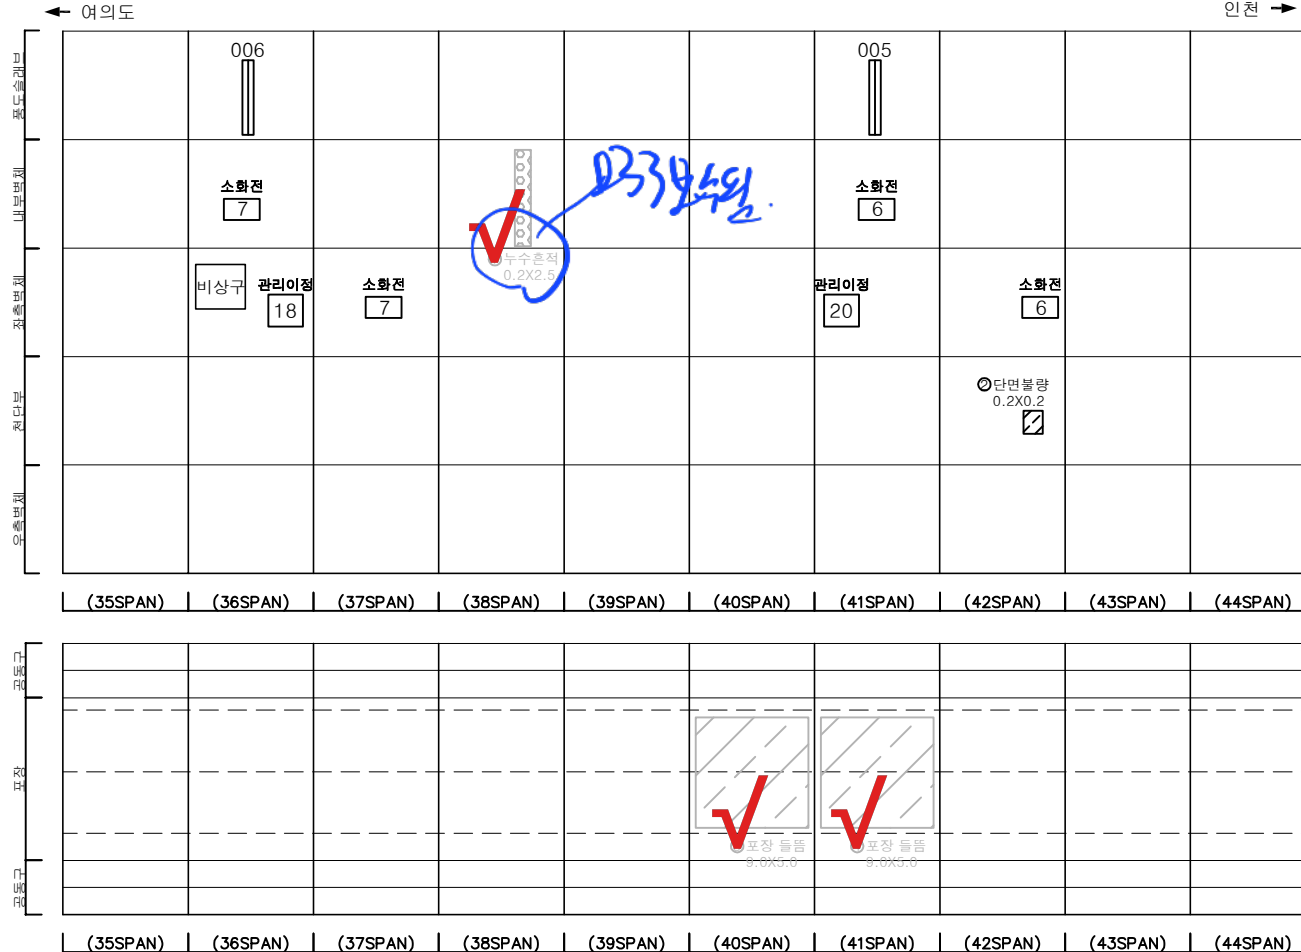
| | 철근노출 | | 침하 | | 열화 | 도면번호 | 05 |

| 번호 | 발생년도 | 부재 | 위치 | 손상내용 | 손상현황 | | | | | | 비고 |
|---|---|---|---|---|---|---|---|---|---|---|---|
| 1 | 22하 | 내부벽체 | S 038 | 누수흔적 | - | 0.2 | 2.5 | ㎡ | 1 | 0.50 | 25'상 보속 |
| 2 | 24상 | 천단부 | S 042 | 단면불량 | - | 0.2 | 0.2 | ㎡ | 1 | 0.04 | |
| 3 | 24상 | 포장부 | S 040 | 포장 들뜸 | - | 9.0 | 5.0 | ㎡ | 1 | 45.00 | 25'상 보속 |
| 4 | 24상 | 포장부 | S 041 | 포장 들뜸 | - | 9.0 | 5.0 | ㎡ | 1 | 45.00 | 25'상 보속 |
