신월여의지하도로 안전점검(정기,정밀)용역  
(정밀안전점검)

## 외관조사망도

신월여의지하도로(여의도 RAMP-C)

ID : 신월여의지하도로-여의도방향 RAMP-C (NATM 1~04구간)

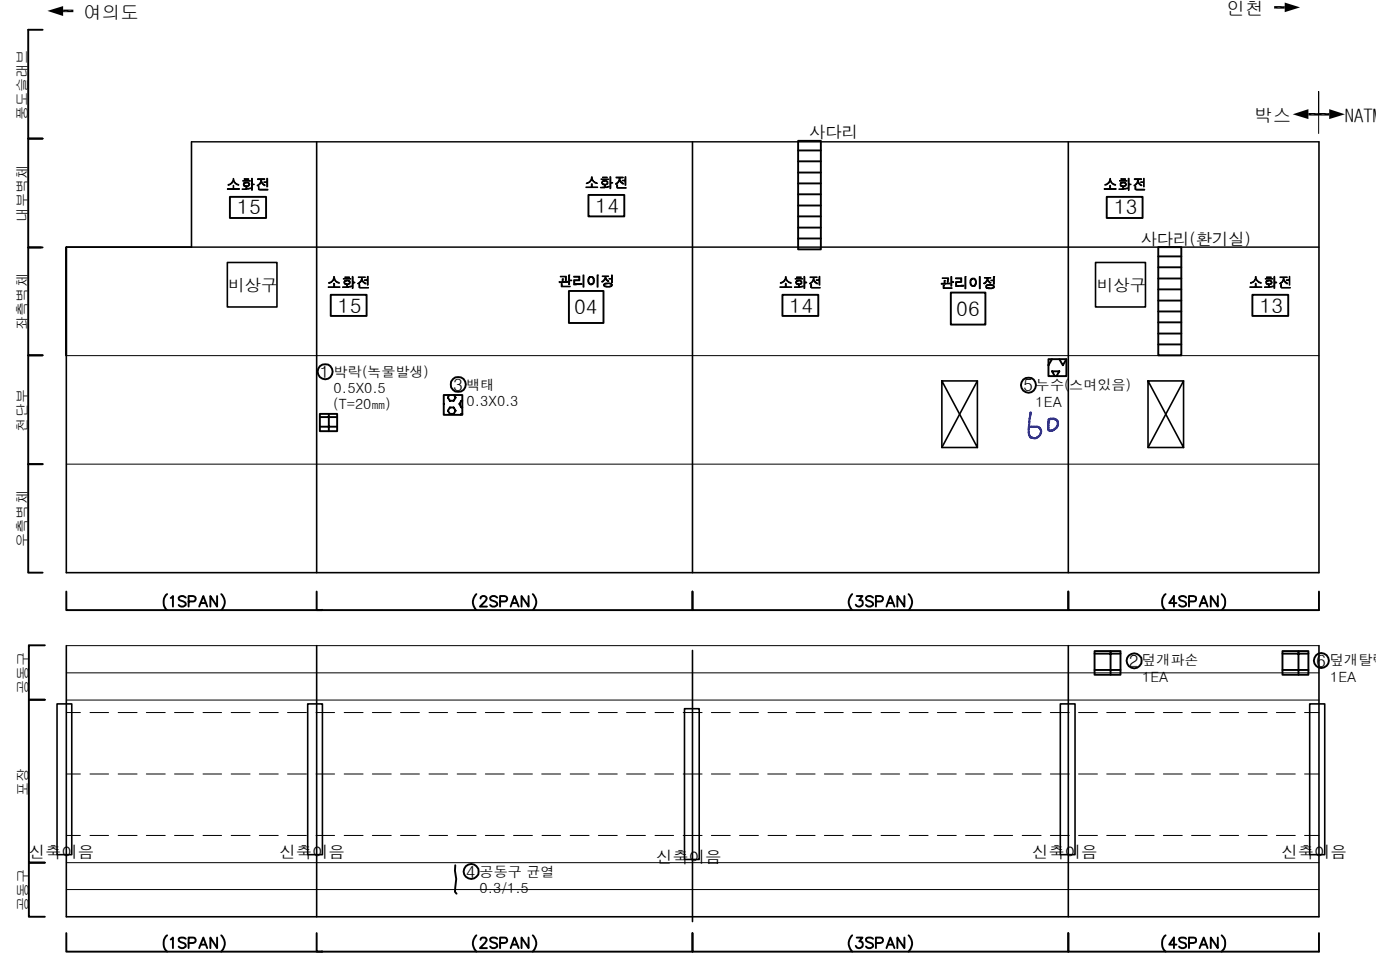
| 번호 | 발생년도 | 부재 | 위치 | 손상내용 | 손상현황 | | | | | | 비고 |
|---|---|---|---|---|---|---|---|---|---|---|---|
| 1 | 23상 | 천단부 | S 002 | 박락 | - | 0.5 | 0.5 | m <sup>2</sup> | 1 | 0.25 | |
| 2 | 23상 | 공동구 | S 004 | 공동구 덮개파손 | - | - | - | EA | 1 | 1.00 | |
| 3 | 24상 | 천단부 | S 002 | 벽태 | - | 0.3 | 0.3 | m <sup>2</sup> | 1 | 0.09 | |
| 4 | 24상 | 공동구 | S 002 | 공동구 균열(폭0.3mm) | 0.3 | 1.5 | - | m | 1 | 1.50 | |
| 5 | 24상 | 천단부 | S 003 | 누수(스며있음) | - | - | - | EA | 1 | 1.00 | |
| 6 | 25상 | 공동구 | S 004 | 공동구 덮개탈락 | - | - | - | EA | 1 | 1.00 | |

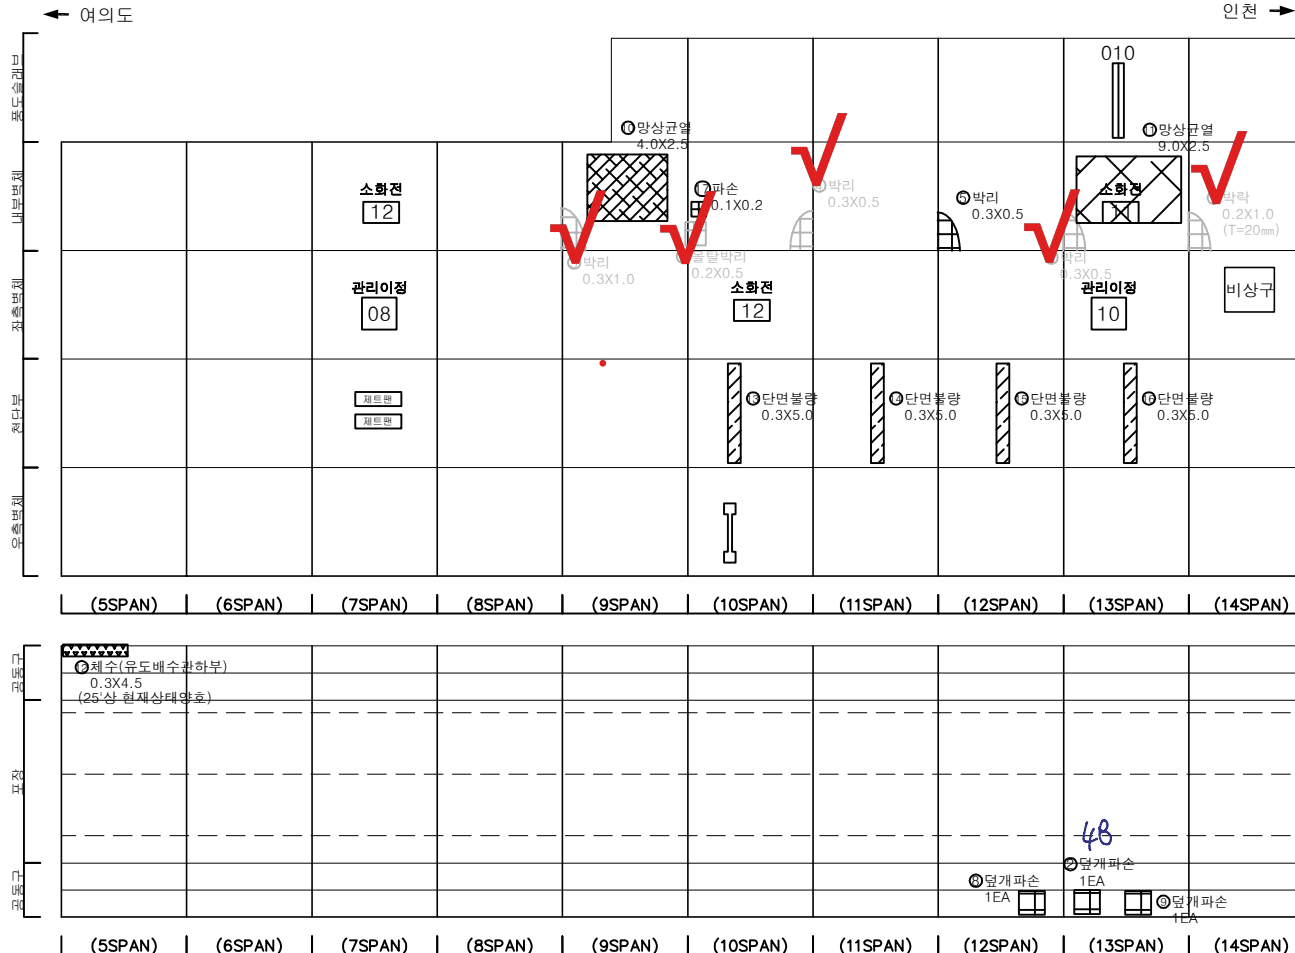
| 번호 | 발생<br>년도 | 부재 | 위치 | 손상내용 | 손상현황 | | | | | | 비고 |
|---|---|---|---|---|---|---|---|---|---|---|---|
| 1 | 22하 | 내부벽체 | S 010 | 물밀박리 | - | 0.2 | 0.5 | m <sup>2</sup> | 1 | 0.10 | 25'상 보수 |
| 2 | 22하 | 공동구 | S 013 | 공동구 덮개파손 | - | - | - | EA | 1 | 1.00 | |
| 3 | 23상 | 내부벽체 | S 009 | 박리 | - | 0.3 | 1.0 | m <sup>2</sup> | 1 | 0.30 | 25'상 보수 |
| 4 | 23상 | 내부벽체 | S 010 | 박리 | - | 0.3 | 0.5 | m <sup>2</sup> | 1 | 0.15 | 25'상 보수 |
| 5 | 23상 | 내부벽체 | S 012 | 박리 | - | 0.3 | 0.5 | m <sup>2</sup> | 1 | 0.15 | |
| 6 | 23상 | 내부벽체 | S 013 | 박리 | - | 0.3 | 0.5 | m <sup>2</sup> | 1 | 0.15 | 25'상 보수 |
| 7 | 23상 | 내부벽체 | S 014 | 박리 | - | 0.2 | 1.0 | m <sup>2</sup> | 1 | 0.20 | 25'상 보수 |
| 8 | 23상 | 공동구 | S 012 | 공동구 덮개파손 | - | - | - | EA | 1 | 1.00 | |
| 9 | 23상 | 공동구 | S 013 | 공동구 덮개파손 | - | - | - | EA | 1 | 1.00 | |
| 10 | 24상 | 내부벽체 | S 009 | 망상균열 | - | 4.0 | 2.5 | m <sup>2</sup> | 1 | 10.00 | |
| 11 | 24상 | 내부벽체 | S 013 | 망상균열 | - | 9.0 | 2.5 | m <sup>2</sup> | 1 | 22.50 | |
| 12 | 24상 | 공동구 | S 005 | 채수(유도배수관 하부) | - | 0.3 | 4.5 | m <sup>2</sup> | 1 | 1.35 | |
| 13 | 24상 | 천단부 | S 010 | 단면불량 | - | 0.3 | 5.0 | m <sup>2</sup> | 1 | 1.50 | |
| 14 | 24상 | 천단부 | S 011 | 단면불량 | - | 0.3 | 5.0 | m <sup>2</sup> | 1 | 1.50 | |
| 15 | 24상 | 천단부 | S 012 | 단면불량 | - | 0.3 | 5.0 | m <sup>2</sup> | 1 | 1.50 | |
| 16 | 24상 | 천단부 | S 013 | 단면불량 | - | 0.3 | 5.0 | m <sup>2</sup> | 1 | 1.50 | |
| 17 | 25상 | 내부벽체 | S 010 | 파손 | - | 0.1 | 0.2 | m <sup>2</sup> | 1 | 0.02 | |

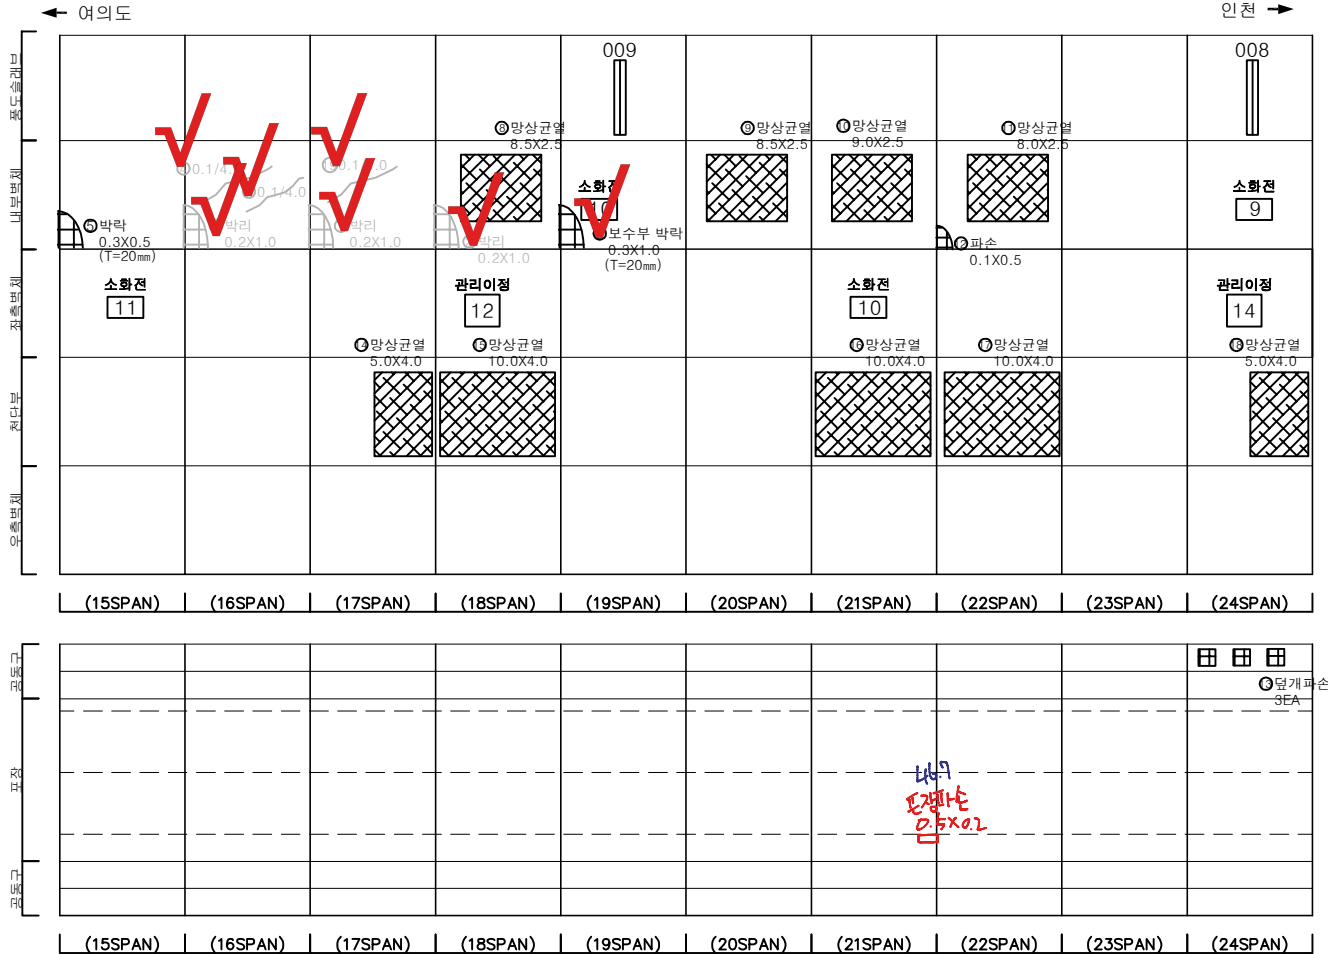
ID : 신월여의지하도로-여의도방향 RAMP-C (NATM 15~24구간)

| 번호 | 발생년도 | 부재 | 위치 | 손상내용 | 손상현황 | | | | | | 비고 |
|---|---|---|---|---|---|---|---|---|---|---|---|
| 1 | 22년 | 내부벽체 | S 017 | 박리 | - | 0.2 | 1.0 | m <sup>2</sup> | 1 | 0.20 | 25'상 보속 |
| 2 | 23년 | 내부벽체 | S 018 | 박리 | - | 0.2 | 1.0 | m <sup>2</sup> | 1 | 0.20 | 25'상 보속 |
| 3 | 23년 | 내부벽체 | S 019 | 보수부 박락 | - | 0.3 | 1.0 | m <sup>2</sup> | 1 | 0.30 | |
| 4 | 23년 | 내부벽체 | S 016 | 균열(폭0.3mm[1만]) | 0.1 | 4.0 | - | m | 1 | 4.00 | 25'상 보속 |
| 5 | 24년 | 내부벽체 | S 015 | 박락 | - | 0.3 | 0.5 | m <sup>2</sup> | 1 | 0.15 | |
| 6 | 24년 | 내부벽체 | S 018 | 박리 | - | 0.2 | 1.0 | m <sup>2</sup> | 1 | 0.20 | 25'상 보속 |
| 7 | 24년 | 내부벽체 | S 016 | 균열(폭0.3mm[1만]) | 0.1 | 4.0 | - | m | 1 | 4.00 | 25'상 보속 |
| 8 | 24년 | 내부벽체 | S 018 | 망상균열 | - | 8.5 | 2.5 | m <sup>2</sup> | 1 | 21.25 | |
| 9 | 24년 | 내부벽체 | S 020 | 망상균열 | - | 8.5 | 2.5 | m <sup>2</sup> | 1 | 21.25 | |
| 10 | 24년 | 내부벽체 | S 021 | 망상균열 | - | 9.0 | 2.5 | m <sup>2</sup> | 1 | 22.50 | |
| 11 | 24년 | 내부벽체 | S 022 | 망상균열 | - | 8.0 | 2.5 | m <sup>2</sup> | 1 | 20.00 | |
| 12 | 24년 | 내부벽체 | S 022 | 파손 | - | 0.1 | 0.5 | m <sup>2</sup> | 1 | 0.05 | |
| 13 | 24년 | 공동구 | S 024 | 공동구 덮개파손 | - | - | - | EA | 3 | 3.00 | |
| 14 | 24년 | 천단부 | S 017 | 망상균열 | - | 5.0 | 4.0 | m <sup>2</sup> | 1 | 20.00 | |
| 15 | 24년 | 천단부 | S 018 | 망상균열 | - | 10.0 | 4.0 | m <sup>2</sup> | 1 | 40.00 | |
| 16 | 24년 | 천단부 | S 021 | 망상균열 | - | 10.0 | 4.0 | m <sup>2</sup> | 1 | 40.00 | |
| 17 | 24년 | 천단부 | S 022 | 망상균열 | - | 10.0 | 4.0 | m <sup>2</sup> | 1 | 40.00 | |
| 18 | 24년 | 천단부 | S 024 | 망상균열 | - | 5.0 | 4.0 | m <sup>2</sup> | 1 | 20.00 | |
| 19 | 24년 | 내부벽체 | S 017 | 균열(폭0.3mm[1만]) | 0.1 | 4.0 | - | m | 1 | 4.00 | 25'상 보속 |

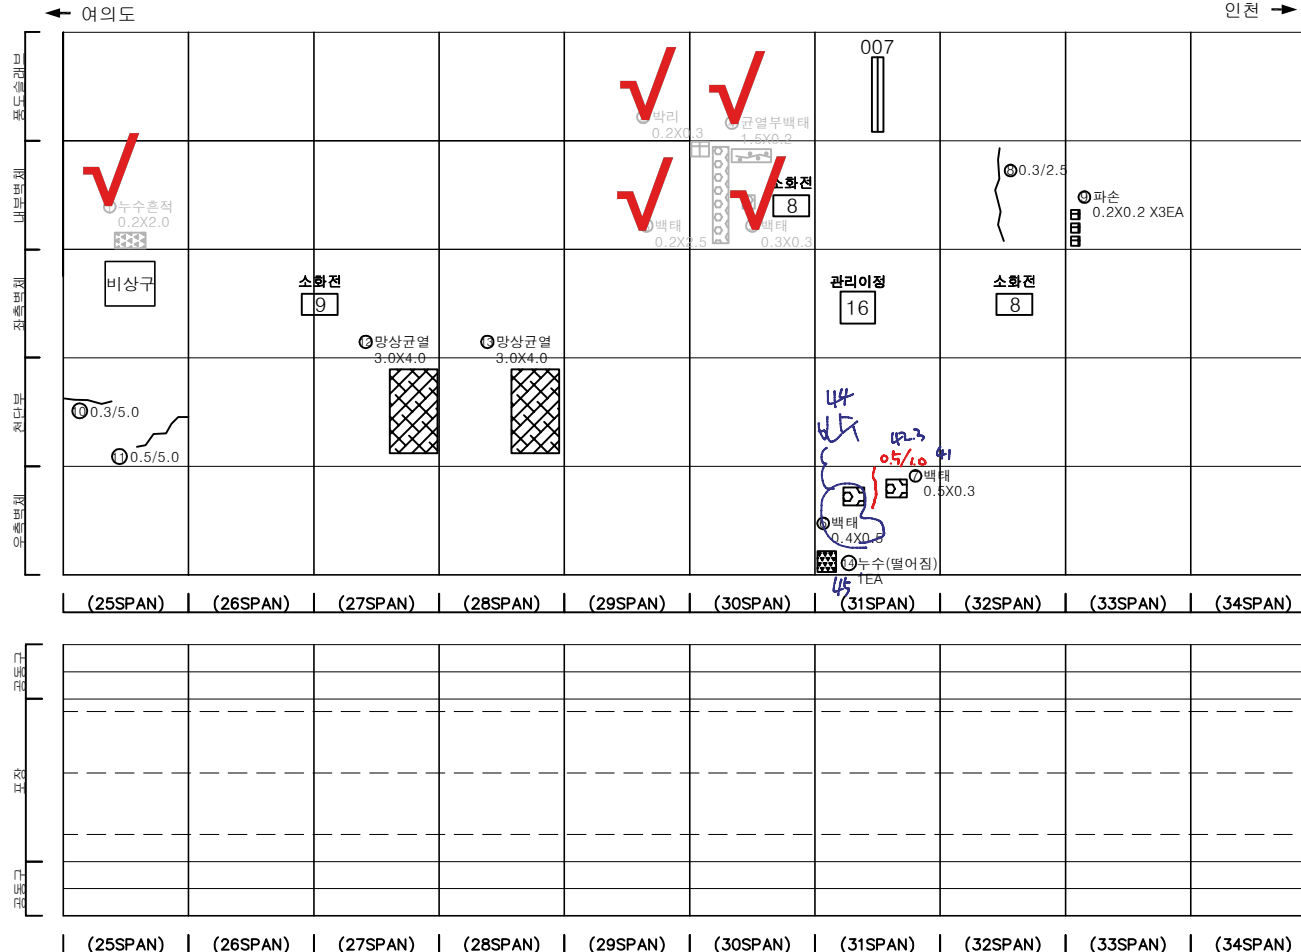
ID : 신월여의지하도로-여의도방향 RAMP-C (NATM 25~34구간)

| 번호 | 발생<br>년도 | 부재 | 위치 | 손상내용 | 손상현황 | | | | | | 비 고 |
|---|---|---|---|---|---|---|---|---|---|---|---|
| 1 | 22하 | 내부벽체 | S 025 | 누수흔적 | - | 0.2 | 2.0 | m <sup>2</sup> | 1 | 0.40 | 25'상 보수 |
| 2 | 22하 | 내부벽체 | S 030 | 박리 | - | 0.2 | 0.3 | m <sup>2</sup> | 1 | 0.06 | 25'상 보수 |
| 3 | 22하 | 내부벽체 | S 030 | 백태 | - | 0.2 | 2.5 | m <sup>2</sup> | 1 | 0.50 | 24'상 보수 |
| 4 | 23상 | 내부벽체 | S 030 | 균열부백태 | - | 1.5 | 0.2 | m <sup>2</sup> | 1 | 0.30 | 24'상 보수 |
| 5 | 23상 | 내부벽체 | S 030 | 백태 | - | 0.3 | 0.3 | m <sup>2</sup> | 1 | 0.09 | 24'상 보수 |
| 6 | 24상 | 측벽부 | S 031 | 백태 | - | 0.4 | 0.5 | m <sup>2</sup> | 1 | 0.20 | |
| 7 | 24상 | 측벽부 | S 031 | 백태 | - | 0.5 | 0.3 | m <sup>2</sup> | 1 | 0.15 | |
| 8 | 24상 | 내부벽체 | S 032 | 균열(폭0.3mm이상) | 0.3 | 2.5 | - | m | 1 | 2.50 | |
| 9 | 24상 | 내부벽체 | S 033 | 파손 | - | 0.2 | 0.2 | m <sup>2</sup> | 3 | 0.12 | |
| 10 | 24상 | 천단부 | S 025 | 균열(폭0.3mm이상) | 0.3 | 5.0 | - | m | 1 | 5.00 | |
| 11 | 24상 | 천단부 | S 025 | 균열(폭0.3mm이상) | 0.5 | 5.0 | - | m | 1 | 5.00 | |
| 12 | 24상 | 측벽부 | S 027 | 망상균열 | - | 3.0 | 4.0 | m <sup>2</sup> | 1 | 12.00 | |
| 13 | 24상 | 측벽부 | S 028 | 망상균열 | - | 3.0 | 4.0 | m <sup>2</sup> | 1 | 12.00 | |
| 14 | 25상 | 측벽부 | S 031 | 누수(떨어짐) | - | - | - | EA | 1 | 1.00 | |

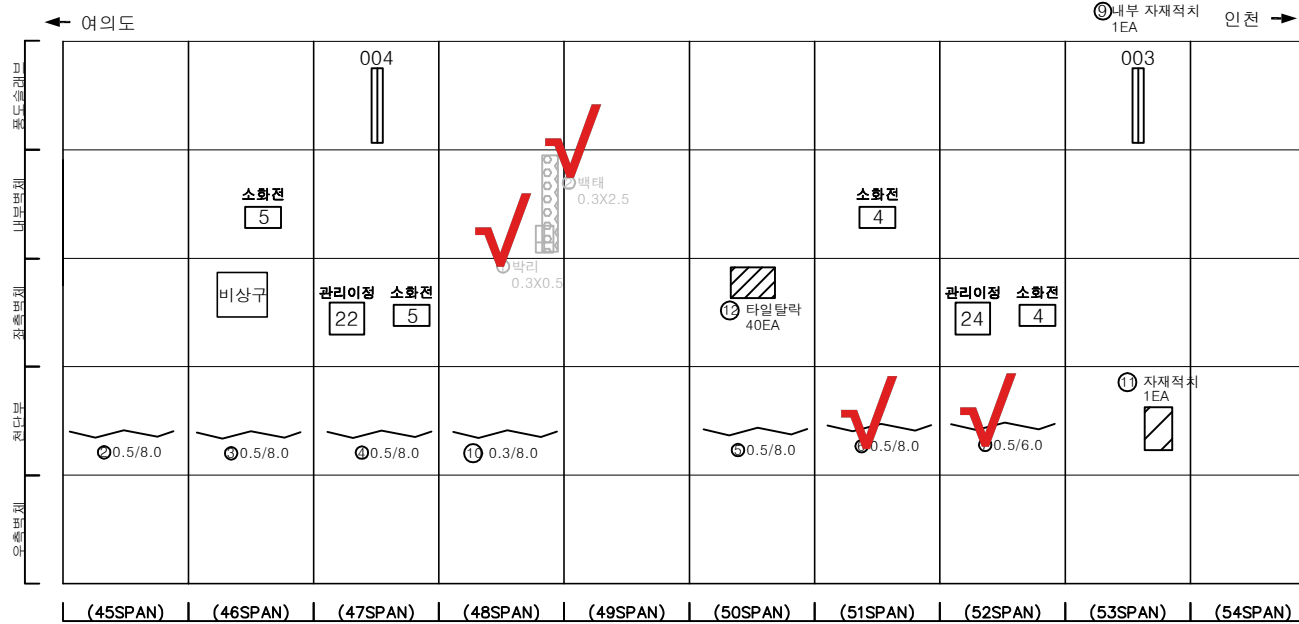
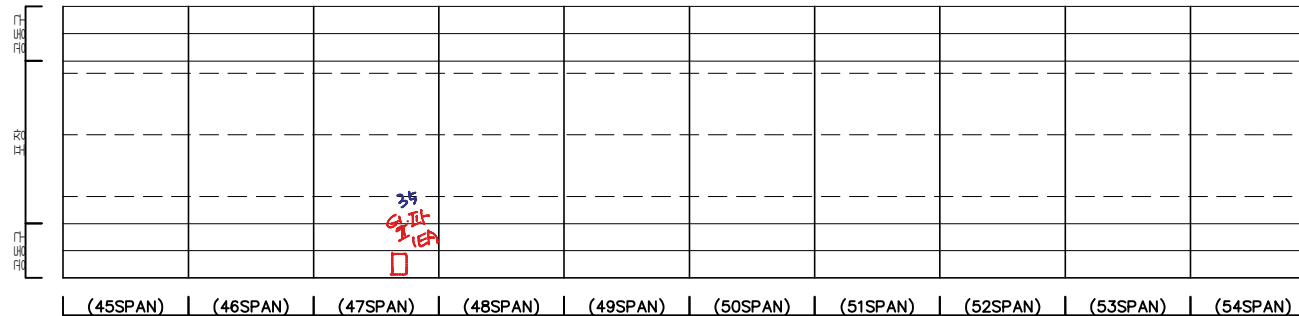
| 번호 | 발생<br>년도 | 부재 | 위치 | 손상내용 | 손상현황 | | | | | | 비고 |
|---|---|---|---|---|---|---|---|---|---|---|---|
| 1 | 22년 | 내부벽체 | S 048 | 벽리 | - | 0.3 | 0.5 | m | 1 | 0.15 | 28' 상 보강 |
| 2 | 22년 | 내부벽체 | S 048 | 벽태 | - | 0.3 | 2.5 | m | 1 | 0.75 | 24' 상 보강 |
| 3 | 23상 | 천단부 | S 045 | 균열(폭0.3mm이상) | 0.5 | 8.0 | - | m | 1 | 8.00 | |
| 4 | 23상 | 천단부 | S 046 | 균열(폭0.3mm이상) | 0.5 | 8.0 | - | m | 1 | 8.00 | |
| 5 | 23상 | 천단부 | S 047 | 균열(폭0.3mm이상) | 0.5 | 8.0 | - | m | 1 | 8.00 | |
| 6 | 23상 | 천단부 | S 050 | 균열(폭0.3mm이상) | 0.5 | 8.0 | - | m | 1 | 8.00 | |
| 7 | 23상 | 천단부 | S 051 | 균열(폭0.3mm이상) | 0.5 | 8.0 | - | m | 1 | 8.00 | |
| 8 | 23상 | 천단부 | S 052 | 균열(폭0.3mm이상) | 0.5 | 6.0 | - | m | 1 | 6.00 | |
| 9 | 24상 | 통도슬래브 | S 053 | 내부 자재적치 | - | - | - | EA | 1 | 1.00 | |
| 10 | 24상 | 천단부 | S 048 | 균열(폭0.3mm이상) | 0.3 | 8.0 | - | m | 1 | 8.00 | |
| 11 | 25상 | 천단부 | S 053 | 자재적치 | - | - | - | EA | 1 | 1.00 | |
| 12 | 25상 | 측벽부 | S 050 | 타일탈락 | - | - | - | EA | 40 | 40.00 | |

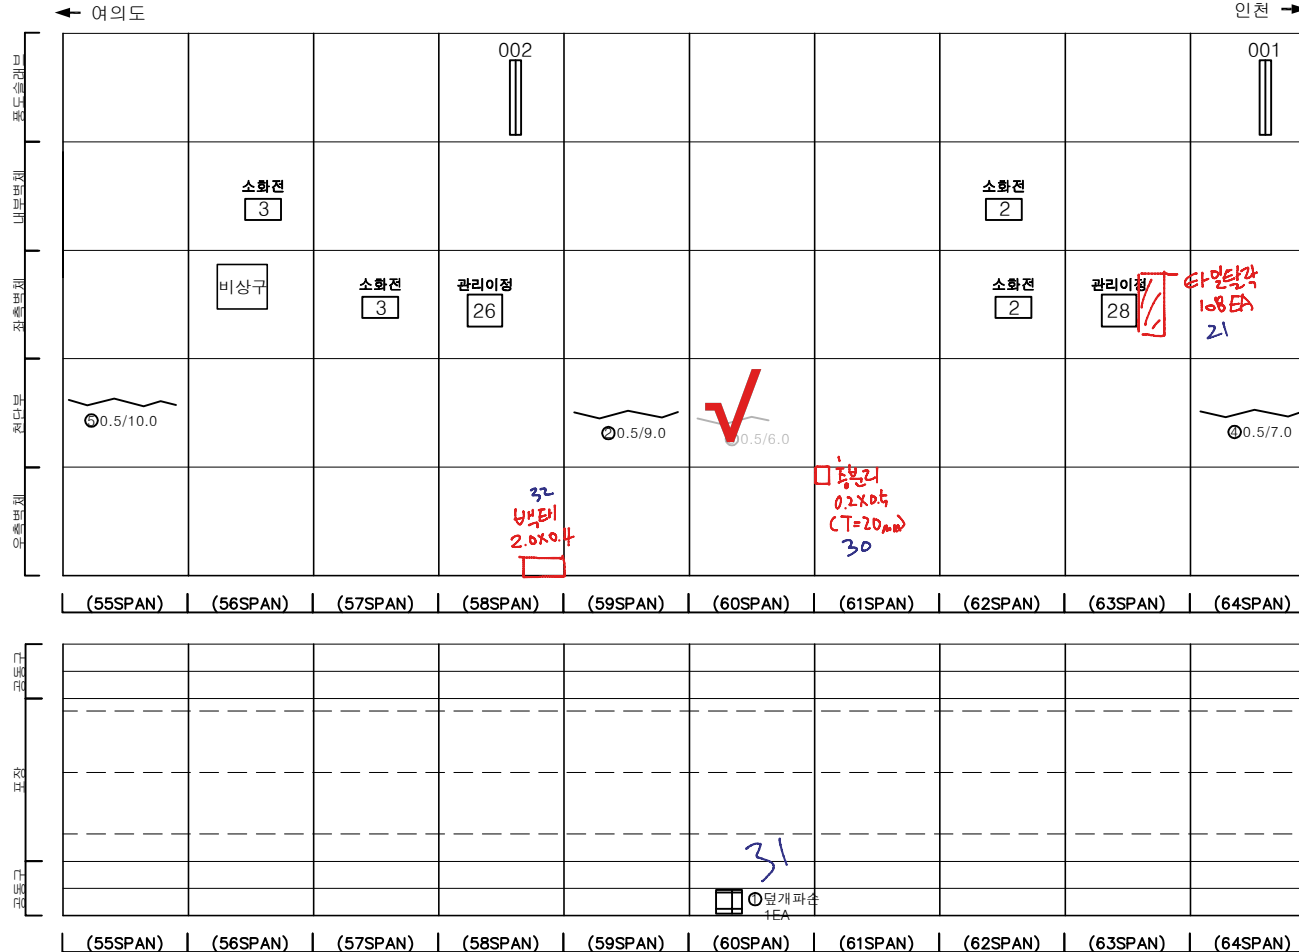
ID : 신월여의지하도로-여의도방향 RAMP-C (NATM 55~64구간)

| 번호 | 발생년도 | 부재 | 위치 | 손상내용 | 손상현황 | | | | | | 비고 |
|---|---|---|---|---|---|---|---|---|---|---|---|
| 1 | 22하 | 공동구 | S 060 | 공동구 덮개파손 | - | - | - | EA | 1 | 1.00 | |
| 2 | 23상 | 천단부 | S 059 | 균열(폭0.3mm이상) | 0.5 | 9.0 | - | m | 1 | 9.00 | |
| 3 | 23상 | 천단부 | S 060 | 균열(폭0.3mm이상) | 0.5 | 6.0 | - | m | 1 | 6.00 | 24-8 25-9 |
| 4 | 23상 | 천단부 | S 064 | 균열(폭0.3mm이상) | 0.5 | 7.0 | - | m | 1 | 7.00 | |
| 5 | 25상 | 천단부 | S 065 | 균열(폭0.3mm이상) | 0.5 | 10.0 | - | m | 1 | 10.0 | |

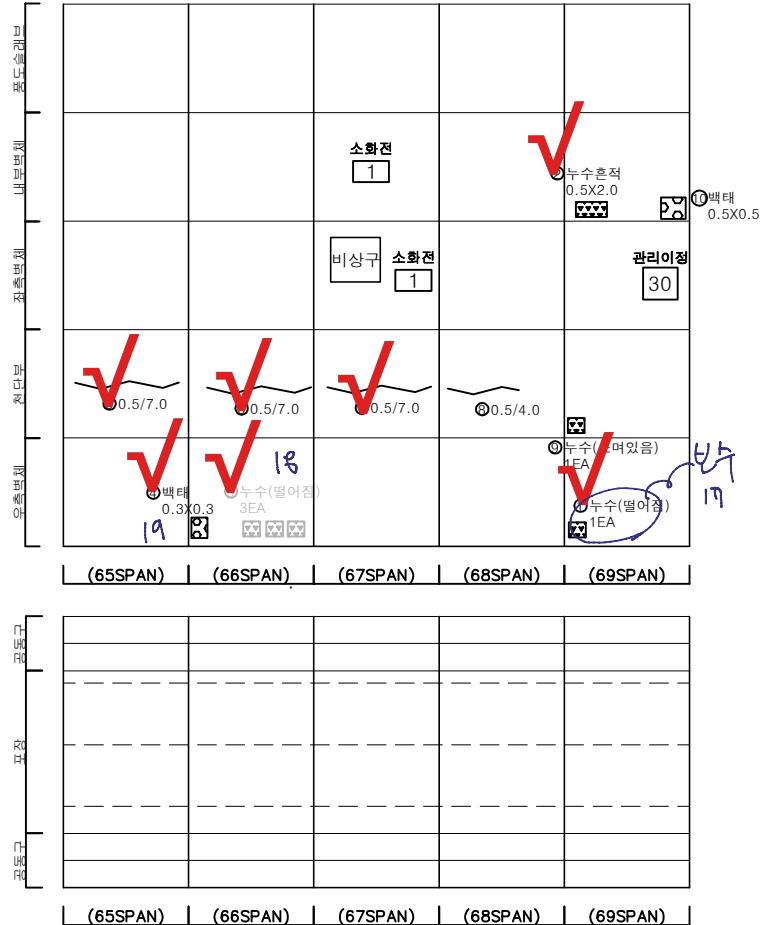
ID : 신월여의지하도로-여의도방향 RAMP-C (NATM 65~69구간)

| 번호 | 발생년도 | 부재 | 위치 | 손상내용 | 손상현황 | | | | | | 비고 |
|---|---|---|---|---|---|---|---|---|---|---|---|
| 1 | 22상 | 측벽부 | S 069 | 누수(떨어짐) | - | - | - | EA | 1 | 1.00 | |
| 2 | 22상 | 내부벽체 | S 069 | 누수흔적 | - | 0.5 | 2.0 | m² | 1 | 1.00 | |
| 3 | 22하 | 측벽부 | S 066 | 누수(떨어짐) | - | - | - | EA | 3 | 3.00 | 28.8.20.24 |
| 4 | 22하 | 측벽부 | S 066 | 백태 | - | 0.3 | 0.3 | m² | 1 | 0.09 | |
| 5 | 23상 | 천단부 | S 065 | 균열(폭0.3mm이상) | 0.5 | 7.0 | - | m | 1 | 7.00 | |
| 6 | 23상 | 천단부 | S 066 | 균열(폭0.3mm이상) | 0.5 | 7.0 | - | m | 1 | 7.00 | |
| 7 | 23상 | 천단부 | S 067 | 균열(폭0.3mm이상) | 0.5 | 7.0 | - | m | 1 | 7.00 | |
| 8 | 23상 | 천단부 | S 068 | 균열(폭0.3mm이상) | 0.5 | 4.0 | - | m | 1 | 4.00 | |
| 9 | 23상 | 천단부 | S 069 | 누수(스며있음) | - | - | - | EA | 1 | 1.00 | |
| 10 | 24상 | 내부벽체 | S 069 | 백태 | - | 0.5 | 0.5 | m² | 1 | 0.25 | |
