신월여의지하도로 안전점검(정기,정밀)용역  
(정밀안전점검)

## 외관조사망도

신월여의지하도로(인천 RAMP-D)

(주)명성엔지니어링

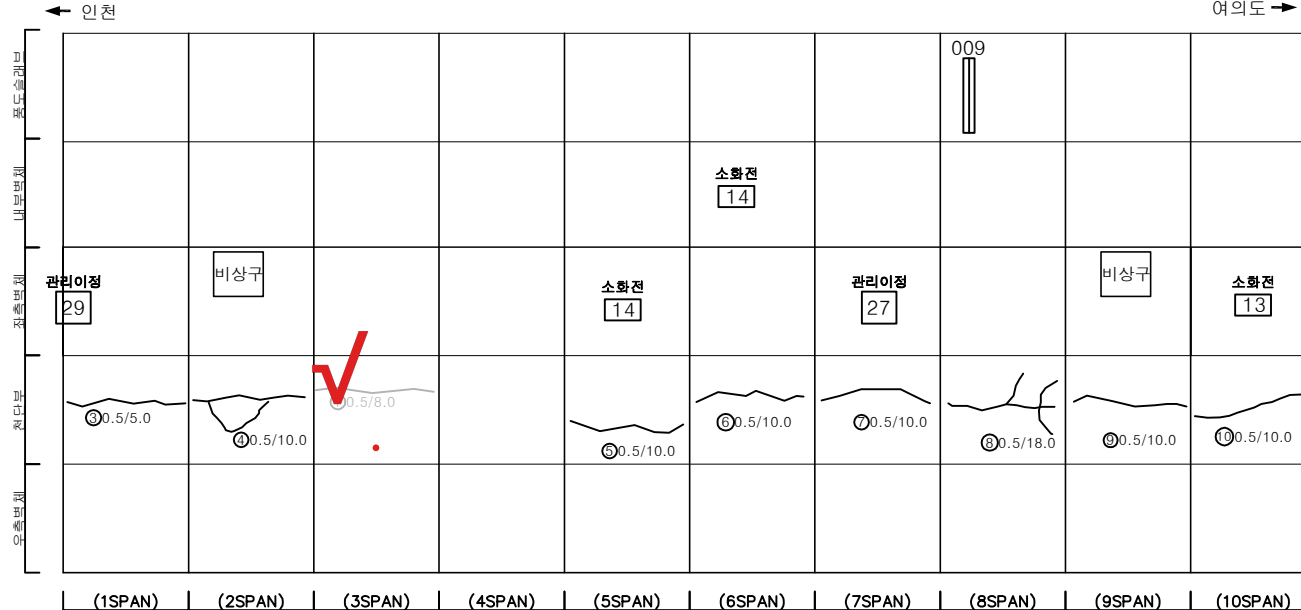
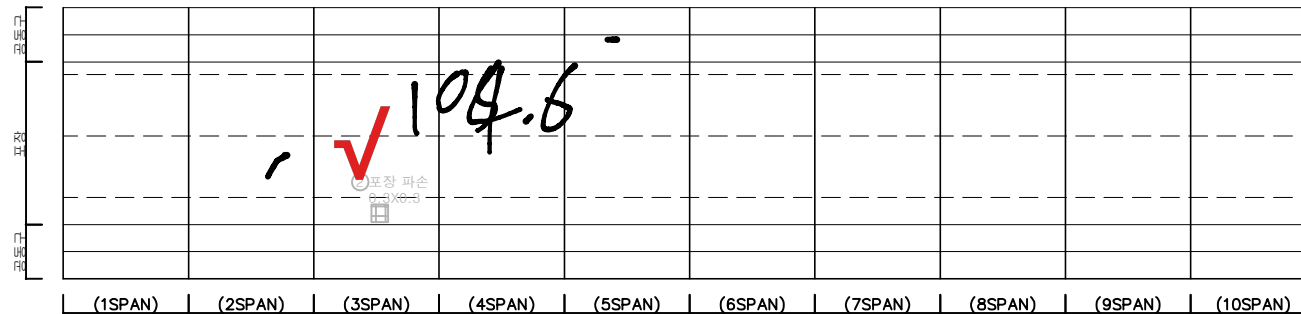
ID : 신월여의지하도로-인천방향 RAMP-D (NATM 1~10구간)

| 번호 | 발생<br>년도 | 부재 | 위치 | 손상내용 | 손상현황 | | | | | | 비고 |
|---|---|---|---|---|---|---|---|---|---|---|---|
| 1 | 22상 | 천단부 | S 003 | 균열(폭0.3mm이상) | 0.5 | 8.0 | - | m | 1 | 8.00 | 25상 보수 |
| 2 | 23하 | 포장부 | S 003 | 포장 파손 | - | 0.3 | 0.3 | m² | 1 | 0.09 | 25상 보수 |
| 3 | 24상 | 천단부 | S 001 | 균열(폭0.3mm이상) | 0.5 | 5.0 | - | m | 1 | 5.00 | |
| 4 | 24상 | 천단부 | S 002 | 균열(폭0.3mm이상) | 0.5 | 10.0 | - | m | 1 | 10.00 | |
| 5 | 24상 | 천단부 | S 005 | 균열(폭0.3mm이상) | 0.5 | 10.0 | - | m | 1 | 10.00 | |
| 6 | 24상 | 천단부 | S 006 | 균열(폭0.3mm이상) | 0.5 | 10.0 | - | m | 1 | 10.00 | |
| 7 | 24상 | 천단부 | S 007 | 균열(폭0.3mm이상) | 0.5 | 10.0 | - | m | 1 | 10.00 | |
| 8 | 24상 | 천단부 | S 008 | 균열(폭0.3mm이상) | 0.5 | 18.0 | - | m | 1 | 18.00 | |
| 9 | 24상 | 천단부 | S 009 | 균열(폭0.3mm이상) | 0.5 | 10.0 | - | m | 1 | 10.00 | |
| 10 | 24상 | 천단부 | S 010 | 균열(폭0.3mm이상) | 0.5 | 10.0 | - | m | 1 | 10.00 | |

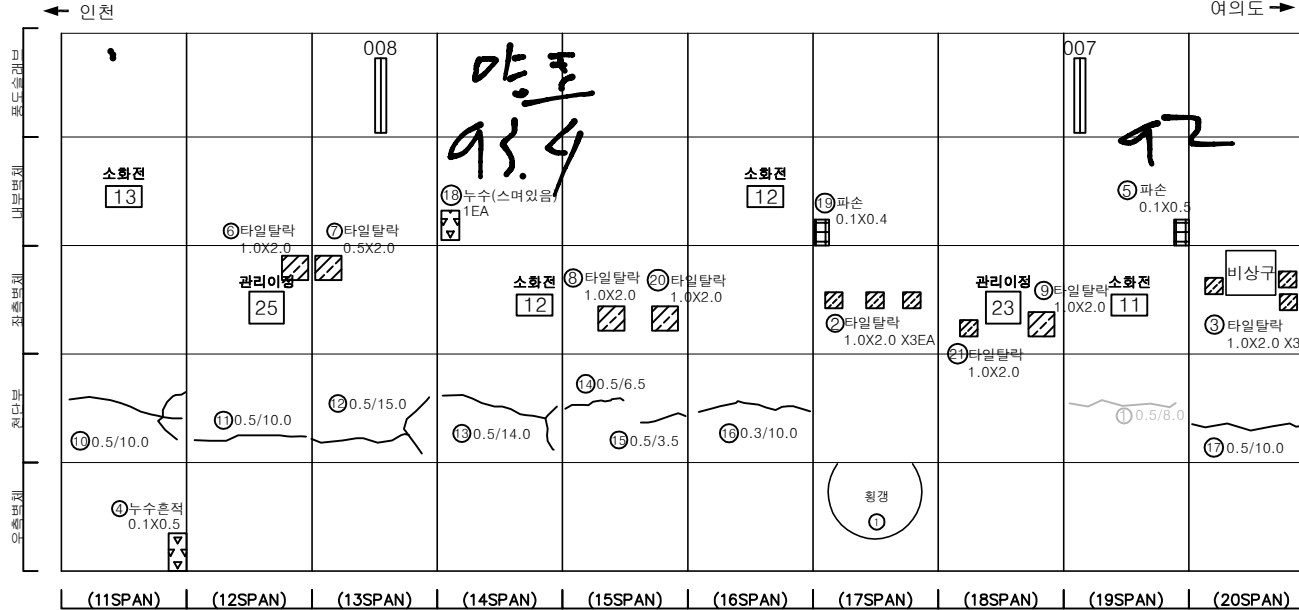
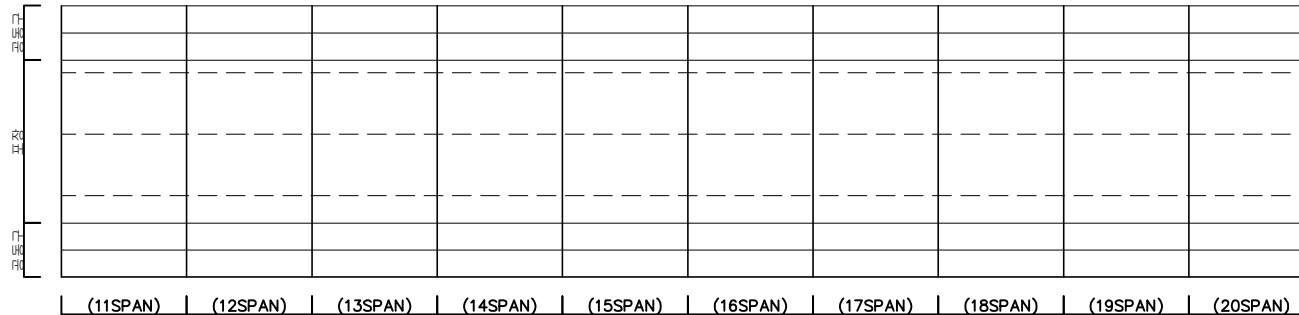
ID : 신월여의지하도로-인천방향 RAMP-D (NATM 11~20구간)

| 번호 | 발생년도 | 부재 | 위치 | 손상내용 | 손상현황 | | | | | | 비고 |
|---|---|---|---|---|---|---|---|---|---|---|---|
| 1 | 22상 | 천단부 | S 019 | 균열(폭0.3mm이상) | 0.5 | 8.0 | - | m | 1 | 8.00 | 23상 보수 |
| 2 | 23상 | 측벽부 | S 017 | 타일탈락 | - | 1.0 | 2.0 | m² | 3 | 6.00 | |
| 3 | 23상 | 측벽부 | S 020 | 타일탈락 | - | 1.0 | 2.0 | m² | 3 | 6.00 | |
| 4 | 23하 | 측벽부 | S 011 | 누수흔적 | - | 0.1 | 0.5 | m² | 1 | 0.05 | |
| 5 | 24상 | 내부벽체 | S 019 | 파손 | - | 0.1 | 0.5 | m² | 1 | 0.05 | |
| 6 | 24상 | 측벽부 | S 012 | 타일탈락 | - | 1.0 | 2.0 | m² | 1 | 2.00 | |
| 7 | 24상 | 측벽부 | S 013 | 타일탈락 | - | 0.5 | 2.0 | m² | 1 | 1.00 | |
| 8 | 24상 | 측벽부 | S 015 | 타일탈락 | - | 1.0 | 2.0 | m² | 1 | 2.00 | |
| 9 | 24상 | 측벽부 | S 018 | 타일탈락 | - | 1.0 | 2.0 | m² | 1 | 2.00 | |
| 10 | 24상 | 천단부 | S 011 | 균열(폭0.3mm이상) | 0.5 | 10.0 | - | m | 1 | 10.00 | |
| 11 | 24상 | 천단부 | S 012 | 균열(폭0.3mm이상) | 0.5 | 10.0 | - | m | 1 | 10.00 | |
| 12 | 24상 | 천단부 | S 013 | 균열(폭0.3mm이상) | 0.5 | 15.0 | - | m | 1 | 15.00 | |
| 13 | 24상 | 천단부 | S 014 | 균열(폭0.3mm이상) | 0.5 | 14.0 | - | m | 1 | 14.00 | |
| 14 | 24상 | 천단부 | S 015 | 균열(폭0.3mm이상) | 0.5 | 6.5 | - | m | 1 | 6.50 | |
| 15 | 24상 | 천단부 | S 015 | 균열(폭0.3mm이상) | 0.5 | 3.5 | - | m | 1 | 3.50 | |
| 16 | 24상 | 천단부 | S 016 | 균열(폭0.3mm이상) | 0.3 | 10.0 | - | m | 1 | 10.00 | |
| 17 | 24상 | 천단부 | S 020 | 균열(폭0.3mm이상) | 0.5 | 10.0 | - | m | 1 | 10.00 | |
| 18 | 25상 | 내부벽체 | S 014 | 누수(스며있음) | - | - | - | EA | 1 | 1.00 | |
| 19 | 25상 | 내부벽체 | S 017 | 파손 | - | 0.1 | 0.4 | m² | 1 | 0.04 | |
| 20 | 25상 | 측벽부 | S 015 | 타일탈락 | - | 1.0 | 2.0 | m² | 1 | 2.00 | |
| 21 | 25상 | 측벽부 | S 018 | 타일탈락 | - | 1.0 | 2.0 | m² | 1 | 2.00 | |

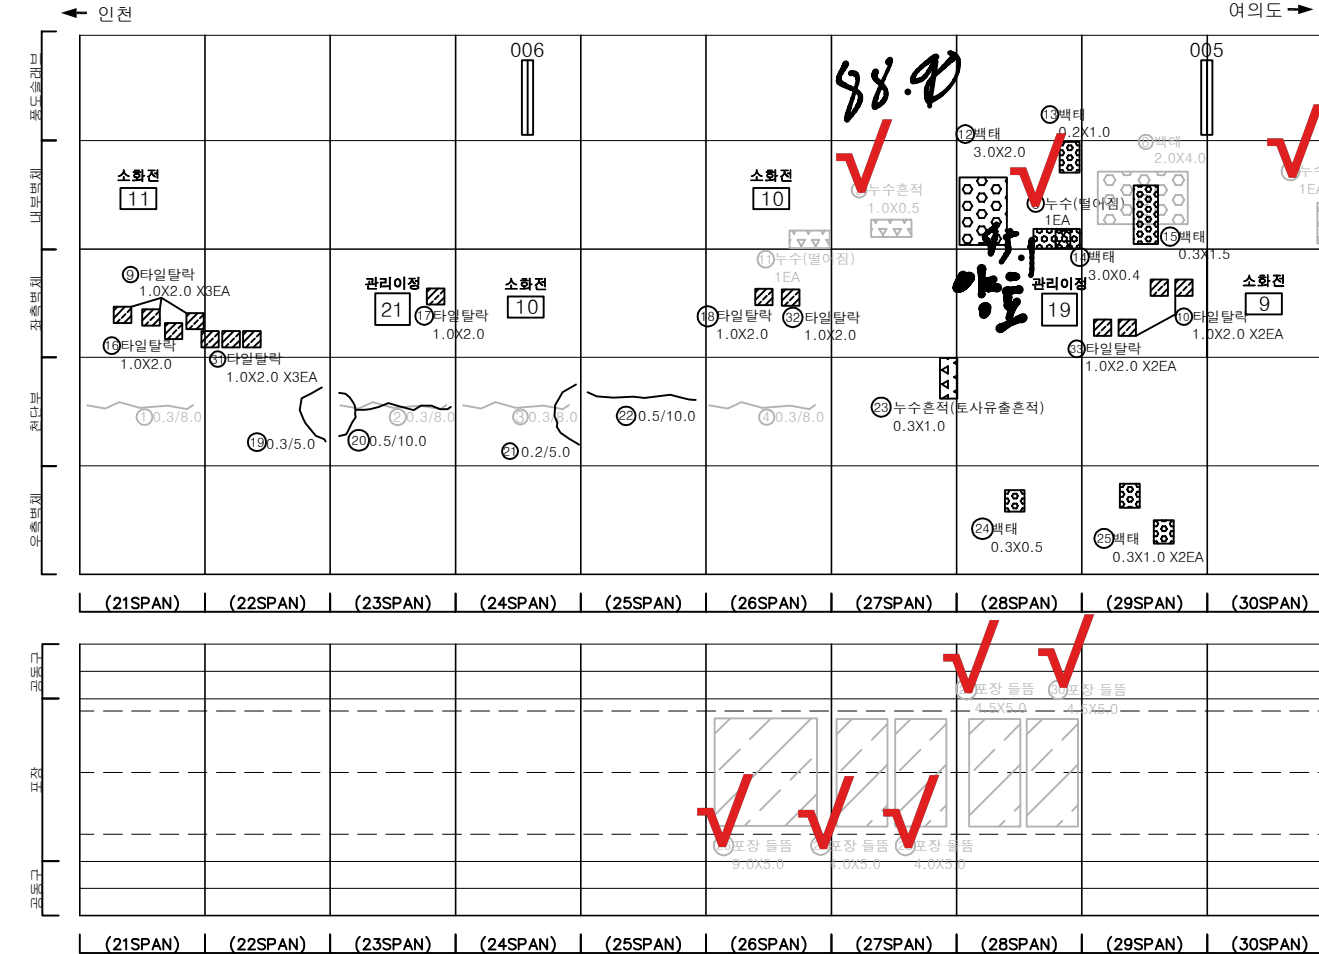
| 번호 | 발생<br>년도 | 부재 | 위치 | 손상내용 | 손상현황 | | | | | | 비고 |
|---|---|---|---|---|---|---|---|---|---|---|---|
| 1 | 22상 | 천단부 | S 021 | 균열(폭0.3mm이상) | 0.5 | 8.0 | - | m | 1 | 8.00 | 23상 보수 |
| 2 | 22상 | 천단부 | S 023 | 균열(폭0.3mm이상) | 0.5 | 8.0 | - | m | 1 | 8.00 | 23상 보수 |
| 3 | 22상 | 천단부 | S 024 | 균열(폭0.3mm이상) | 0.5 | 8.0 | - | m | 1 | 8.00 | 23상 보수 |
| 4 | 22상 | 천단부 | S 026 | 균열(폭0.3mm이상) | 0.5 | 8.0 | - | m | 1 | 8.00 | 23상 보수 |
| 5 | 22상 | 내부벽체 | S 027 | 누수(떨어짐) | - | 1.0 | 0.5 | m <sup>2</sup> | 1 | 0.50 | 25상 보수 |
| 6 | 22상 | 내부벽체 | S 028 | 누수(떨어짐) | - | - | - | EA | 1 | 1.00 | |
| 7 | 22상 | 내부벽체 | S 030 | 누수(스머짐) | - | - | - | EA | 1 | 1.00 | 25상 보수 |
| 8 | 22상 | 내부벽체 | S 029 | 벽체 | - | 2.0 | 4.0 | m <sup>2</sup> | 1 | 8.00 | 23상 보수 |
| 9 | 23상 | 측벽부 | S 021 | 타일탈락 | - | 1.0 | 2.0 | m <sup>2</sup> | 3 | 6.00 | |
| 10 | 23상 | 측벽부 | S 029 | 타일탈락 | - | 1.0 | 2.0 | m <sup>2</sup> | 2 | 4.00 | |
| 11 | 24상 | 내부벽체 | S 025 | 누수(떨어짐) | - | - | - | EA | 1 | 1.00 | 25상 보수 |
| 12 | 24상 | 내부벽체 | S 028 | 벽체 | - | 3.0 | 2.0 | m <sup>2</sup> | 1 | 6.00 | |
| 13 | 24상 | 내부벽체 | S 028 | 벽체 | - | 0.2 | 1.0 | m <sup>2</sup> | 1 | 0.20 | |
| 14 | 24상 | 내부벽체 | S 028 | 벽체 | - | 3.0 | 0.4 | m <sup>2</sup> | 1 | 1.20 | |
| 15 | 24상 | 내부벽체 | S 029 | 벽체 | - | 0.3 | 1.5 | m <sup>2</sup> | 1 | 0.45 | |
| 16 | 24상 | 측벽부 | S 021 | 타일탈락 | - | 1.0 | 2.0 | m <sup>2</sup> | 1 | 2.00 | |
| 17 | 24상 | 측벽부 | S 023 | 타일탈락 | - | 1.0 | 2.0 | m <sup>2</sup> | 1 | 2.00 | |
| 18 | 24상 | 측벽부 | S 026 | 타일탈락 | - | 1.0 | 2.0 | m <sup>2</sup> | 1 | 2.00 | |
| 19 | 24상 | 천단부 | S 022 | 균열(폭0.3mm이상) | 0.3 | 5.0 | - | m | 1 | 5.00 | |
| 20 | 24상 | 천단부 | S 023 | 균열(폭0.3mm이상) | 0.5 | 10.0 | - | m | 1 | 10.00 | |
| 21 | 24상 | 천단부 | S 024 | 균열(폭0.3mm미만) | 0.2 | 5.0 | - | m | 1 | 5.00 | |
| 22 | 24상 | 천단부 | S 025 | 균열(폭0.3mm이상) | 0.5 | 10.0 | - | m | 1 | 10.00 | |
| 23 | 24상 | 천단부 | S 027 | 누수흔적(토사유출흔적) | - | 0.3 | 1.0 | m <sup>2</sup> | 1 | 0.30 | |
| 24 | 24상 | 측벽부 | S 028 | 벽체 | - | 0.3 | 0.5 | m <sup>2</sup> | 1 | 0.15 | |
| 25 | 24상 | 측벽부 | S 029 | 벽체 | - | 0.3 | 1.0 | m <sup>2</sup> | 2 | 0.60 | |
| 26 | 24상 | 포장부 | S 026 | 포장 들뜸 | - | 9.0 | 5.0 | m <sup>2</sup> | 1 | 45.00 | 25상 보수 |
| 27 | 24상 | 포장부 | S 027 | 포장 들뜸 | - | 4.0 | 5.0 | m <sup>2</sup> | 1 | 20.00 | 25상 보수 |
| 28 | 24상 | 포장부 | S 027 | 포장 들뜸 | - | 4.0 | 5.0 | m <sup>2</sup> | 1 | 20.00 | 25상 보수 |
| 29 | 24상 | 포장부 | S 028 | 포장 들뜸 | - | 4.5 | 5.0 | m <sup>2</sup> | 1 | 22.50 | 25상 보수 |
| 30 | 24상 | 포장부 | S 028 | 포장 들뜸 | - | 4.5 | 5.0 | m <sup>2</sup> | 1 | 22.50 | 25상 보수 |
| 31 | 25상 | 측벽부 | S 022 | 타일탈락 | - | 1.0 | 2.0 | m <sup>2</sup> | 3 | 6.00 | |
| 32 | 25상 | 측벽부 | S 026 | 타일탈락 | - | 1.0 | 2.0 | m <sup>2</sup> | 1 | 2.00 | |
| 33 | 25상 | 측벽부 | S 029 | 타일탈락 | - | 1.0 | 2.0 | m <sup>2</sup> | 2 | 4.00 | |

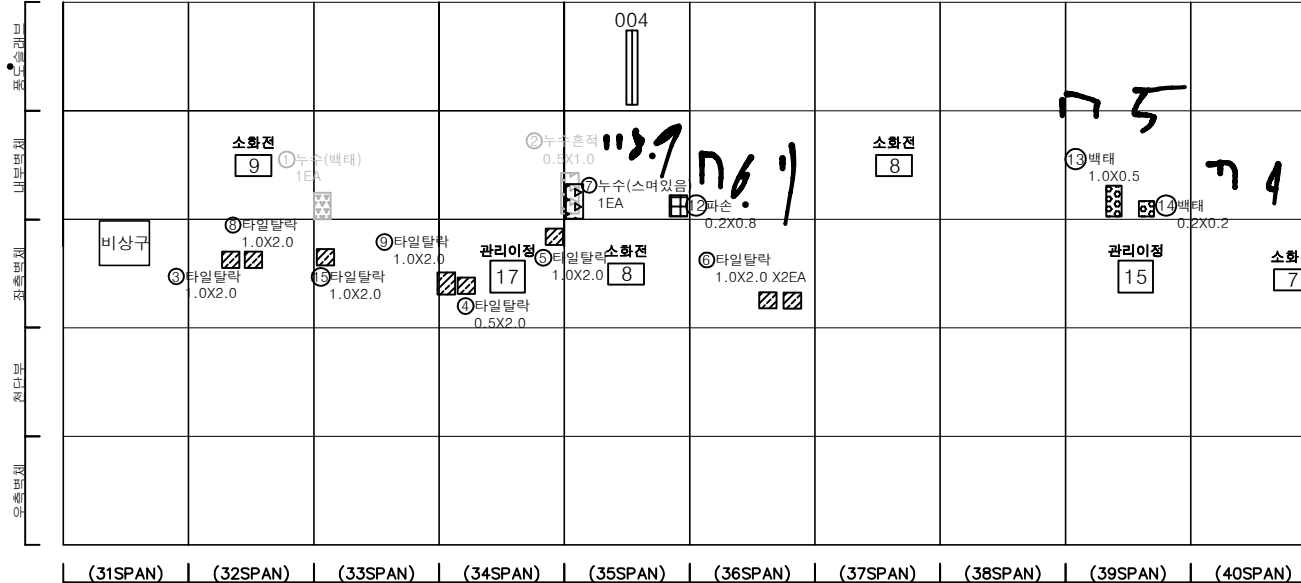
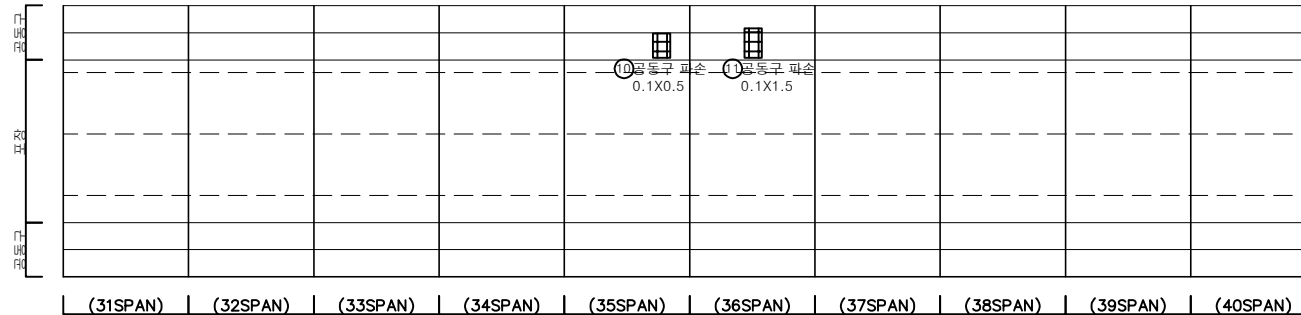
| 번호 | 발생<br>년도 | 부재 | 위치 | 손상내용 | 손상현황 | | | | | | 비고 |
|---|---|---|---|---|---|---|---|---|---|---|---|
| 1 | 22상 | 내부벽체 | S 033 | 누수(벽태) | - | - | - | EA | 1 | 1.00 | 23상 보수 |
| 2 | 22상 | 내부벽체 | S 035 | 누수손적 | - | 0.5 | 1.0 | m <sup>2</sup> | 1 | 0.50 | 23상 보수 |
| 3 | 23상 | 측벽부 | S 032 | 타일탈락 | - | 1.0 | 2.0 | m <sup>2</sup> | 1 | 2.00 | |
| 4 | 23상 | 측벽부 | S 034 | 타일탈락 | - | 0.5 | 2.0 | m <sup>2</sup> | 1 | 1.00 | |
| 5 | 23상 | 측벽부 | S 034 | 타일탈락 | - | 1.0 | 2.0 | m <sup>2</sup> | 1 | 2.00 | |
| 6 | 23상 | 측벽부 | S 036 | 타일탈락 | - | 1.0 | 2.0 | m <sup>2</sup> | 2 | 4.00 | |
| 7 | 24상 | 내부벽체 | S 035 | 누수(스머있음) | - | - | - | EA | 1 | 1.00 | |
| 8 | 24상 | 측벽부 | S 032 | 타일탈락 | - | 1.0 | 2.0 | m <sup>2</sup> | 1 | 2.00 | |
| 9 | 24상 | 측벽부 | S 034 | 타일탈락 | - | 1.0 | 2.0 | m <sup>2</sup> | 1 | 2.00 | |
| 10 | 24상 | 공동구 | S 035 | 공동구 파손 | - | 0.1 | 0.5 | m <sup>2</sup> | 1 | 0.05 | |
| 11 | 24상 | 공동구 | S 036 | 공동구 파손 | - | 0.1 | 1.5 | m <sup>2</sup> | 1 | 0.15 | |
| 12 | 25상 | 내부벽체 | S 035 | 파손 | - | 0.2 | 0.8 | m <sup>2</sup> | 1 | 0.16 | |
| 13 | 25상 | 내부벽체 | S 039 | 벽태 | - | 1.0 | 0.5 | m <sup>2</sup> | 1 | 0.50 | |
| 14 | 25상 | 내부벽체 | S 039 | 벽태 | - | 0.2 | 0.2 | m <sup>2</sup> | 1 | 0.04 | |
| 15 | 25상 | 측벽부 | S 033 | 타일탈락 | - | 1.0 | 2.0 | m <sup>2</sup> | 1 | 2.00 | |

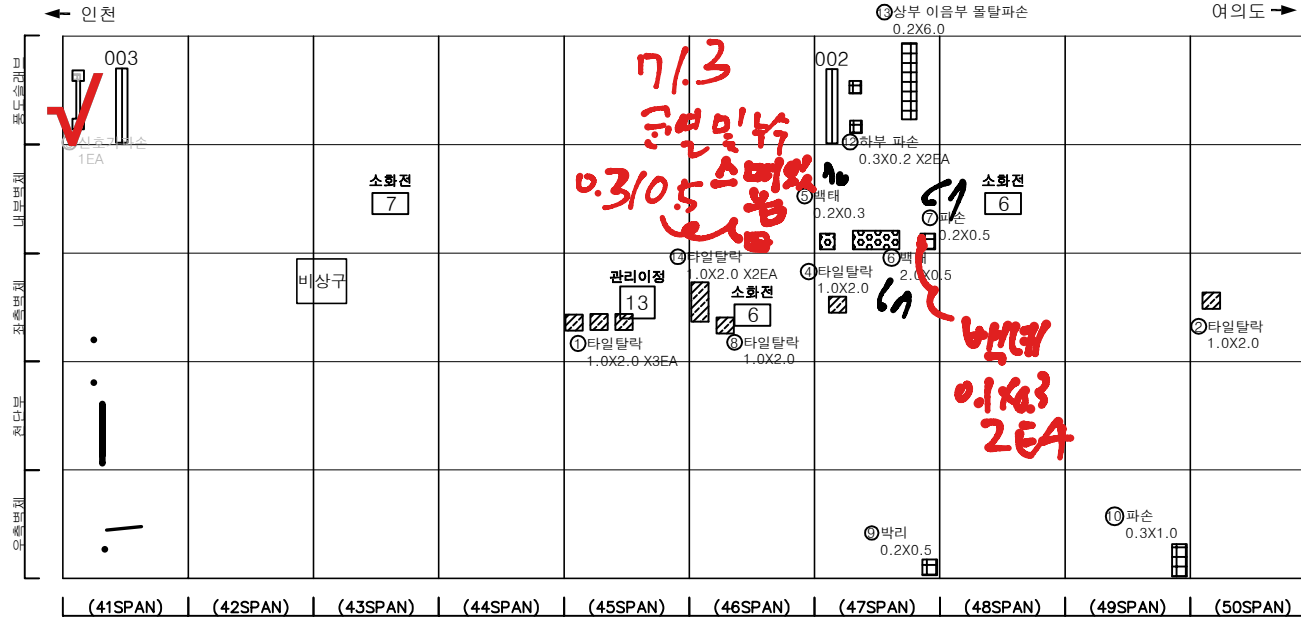
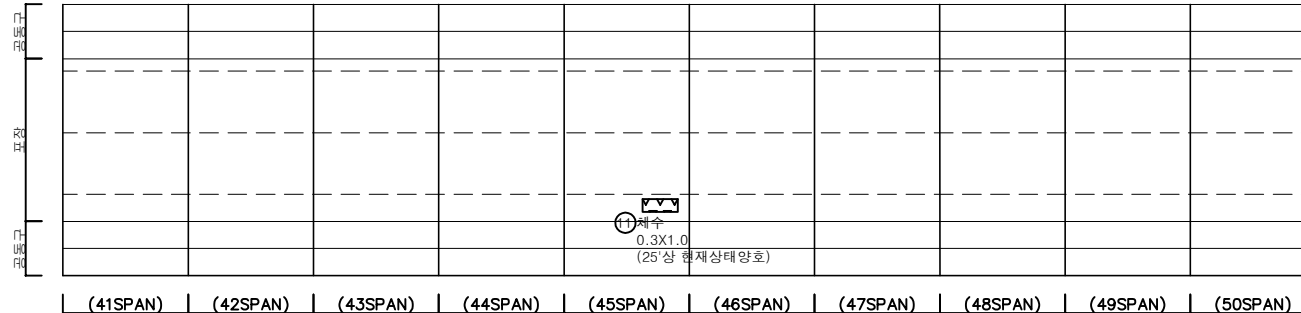
ID : 신월여의지하도로-인천방향 RAMP-D (NATM 41~50구간)

| 번호 | 발생년도 | 부재 | 위치 | 손상내용 | 손상현황 | | | | | | 비고 |
|---|---|---|---|---|---|---|---|---|---|---|---|
| 1 | 23상 | 측벽부 | S 045 | 타일탈락 | - | 1.0 | 2.0 | m <sup>2</sup> | 3 | 6.00 | |
| 2 | 23상 | 측벽부 | S 050 | 타일탈락 | - | 1.0 | 2.0 | m <sup>2</sup> | 1 | 2.00 | |
| 3 | 23하 | 부속시설 | S 043 | 상부이음부 파손 | - | - | - | EA | 1 | 1.00 | 24회 보수 |
| 4 | 23하 | 측벽부 | S 047 | 타일탈락 | - | 1.0 | 2.0 | m <sup>2</sup> | 1 | 2.00 | |
| 5 | 24상 | 내부벽체 | S 047 | 벽체 | - | 0.2 | 0.3 | m <sup>2</sup> | 1 | 0.06 | |
| 6 | 24상 | 내부벽체 | S 047 | 벽체 | - | 2.0 | 0.5 | m <sup>2</sup> | 1 | 1.00 | |
| 7 | 24상 | 내부벽체 | S 047 | 파손 | - | 0.2 | 0.5 | m <sup>2</sup> | 1 | 0.10 | |
| 8 | 24상 | 측벽부 | S 046 | 타일탈락 | - | 1.0 | 2.0 | m <sup>2</sup> | 1 | 2.00 | |
| 9 | 24상 | 측벽부 | S 047 | 박리 | - | 0.2 | 0.5 | m <sup>2</sup> | 1 | 0.10 | |
| 10 | 24상 | 측벽부 | S 049 | 파손 | - | 0.3 | 1.0 | m <sup>2</sup> | 1 | 0.30 | |
| 11 | 24상 | 포장부 | S 045 | 채수 | - | 0.3 | 1.0 | m <sup>2</sup> | 1 | 0.30 | |
| 12 | 24하 | 부속시설 | S 047 | 하부 파손 | - | 0.3 | 0.2 | m <sup>2</sup> | 2 | 0.12 | |
| 13 | 24하 | 부속시설 | S 047 | 상부 이음부 물탈파손 | - | 0.2 | 6.0 | m <sup>2</sup> | 1 | 1.20 | |
| 14 | 25상 | 측벽부 | S 046 | 타일탈락 | - | 1.0 | 2.0 | m <sup>2</sup> | 2 | 4.00 | |

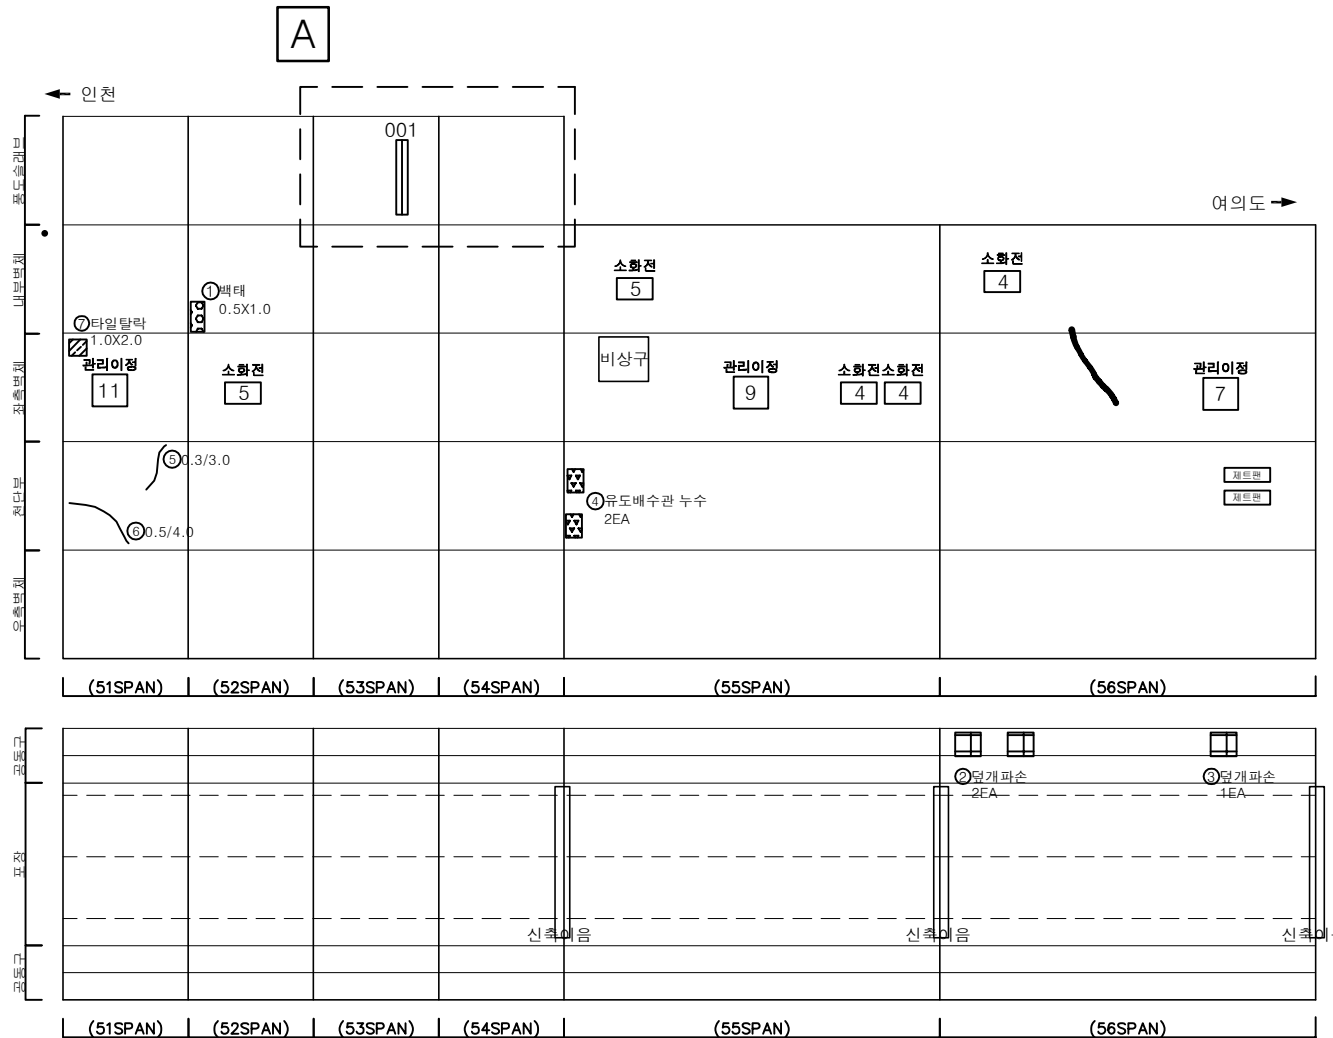
| 번호 | 발생년도 | 부재 | 위치 | 손상내용 | 손상현황 | | | | | | 비고 |
|---|---|---|---|---|---|---|---|---|---|---|---|
| 1 | 22하 | 내부벽체 | S 052 | 백태 | - | 0.5 | 1.0 | m <sup>2</sup> | 1 | 0.50 | |
| 2 | 24상 | 공동구 | S 056 | 공동구 덮개파손 | - | - | - | EA | 2 | 2.00 | |
| 3 | 24상 | 공동구 | S 056 | 공동구 덮개파손 | - | - | - | EA | 1 | 1.00 | |
| 4 | 24상 | 배수시설 | S 055 | 유도배수관 누수 | - | - | - | EA | 2 | 2.00 | |
| 5 | 24상 | 천단부 | S 051 | 균열(폭0.3mm이상) | 0.5 | 4.0 | - | m | 1 | 4.00 | |
| 6 | 24상 | 천단부 | S 051 | 균열(폭0.3mm이상) | 0.3 | 3.0 | - | m | 1 | 3.00 | |
| 7 | 25상 | 측벽부 | S 051 | 타일탈락 | - | 1.0 | 2.0 | m <sup>2</sup> | 1 | 2.00 | |

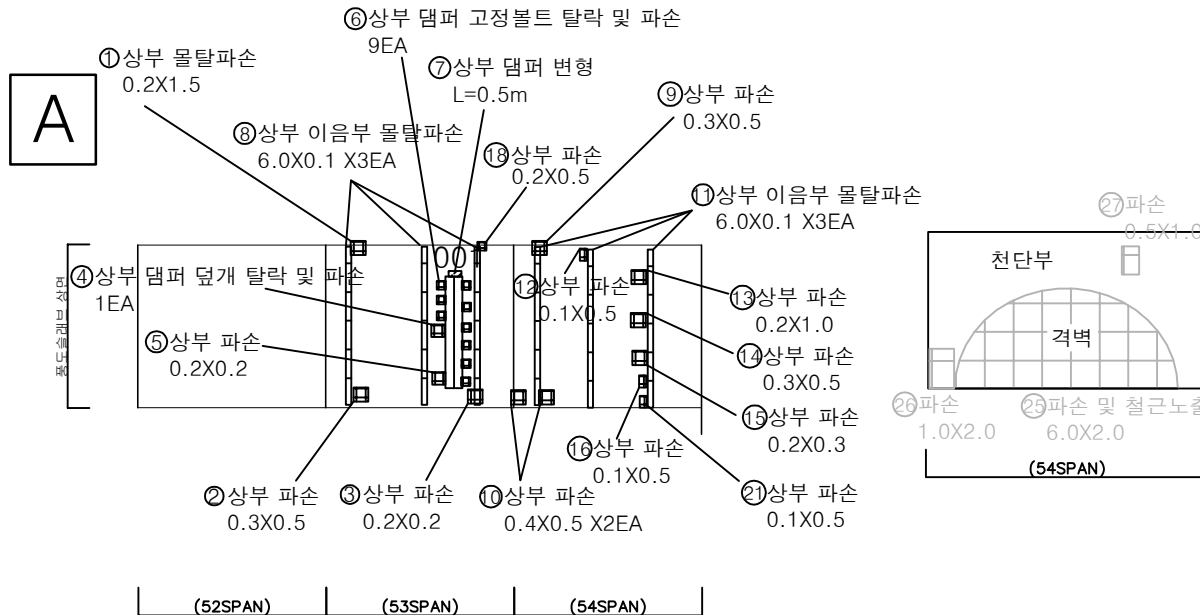
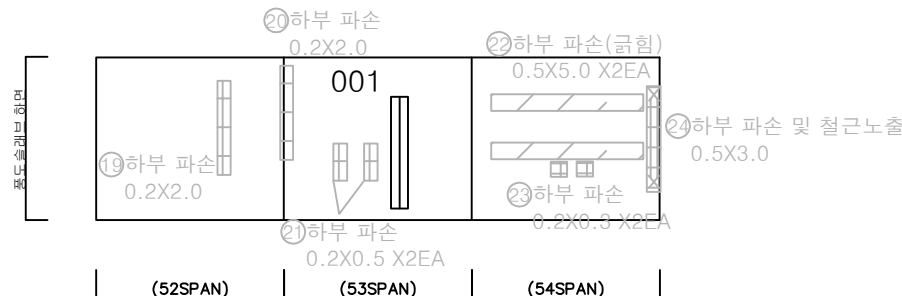
| 번호 | 발생년도 | 부재 | 위치 | 손상내용 | 손상현황 | | | | | | 비고 |
|---|---|---|---|---|---|---|---|---|---|---|---|
| 1 | 24상 | 콘크리트 | S 053 | 상부 몰탈파손 | - | 0.2 | 1.5 | m <sup>2</sup> | 1 | 0.30 | |
| 2 | 24상 | 콘크리트 | S 053 | 상부 파손 | - | 0.3 | 0.5 | m <sup>2</sup> | 1 | 0.15 | |
| 3 | 24상 | 콘크리트 | S 053 | 상부 파손 | - | 0.2 | 0.2 | m <sup>2</sup> | 1 | 0.04 | |
| 4 | 24상 | 콘크리트 | S 053 | 상부 댐퍼 덮개 탈락 및 파손 | - | - | - | EA | 1 | 1.00 | |
| 5 | 24상 | 콘크리트 | S 053 | 상부 파손 | - | 0.2 | 0.2 | m <sup>2</sup> | 1 | 0.04 | |
| 6 | 24상 | 콘크리트 | S 053 | 상부 댐퍼 고정볼트 탈락 및 파손 | - | - | - | EA | 9 | 9.00 | |
| 7 | 24상 | 콘크리트 | S 053 | 상부 댐퍼 변형 | - | 0.5 | - | m | 1 | 0.50 | |
| 8 | 24상 | 콘크리트 | S 053 | 상부 이음부 몰탈파손 | - | 6.0 | 0.1 | m <sup>2</sup> | 3 | 1.80 | |
| 9 | 24상 | 콘크리트 | S 054 | 상부 파손 | - | 0.3 | 0.5 | m <sup>2</sup> | 1 | 0.15 | |
| 10 | 24상 | 콘크리트 | S 054 | 상부 파손 | - | 0.4 | 0.5 | m <sup>2</sup> | 2 | 0.40 | |
| 11 | 24상 | 콘크리트 | S 054 | 상부 이음부 몰탈파손 | - | 6.0 | 0.1 | m <sup>2</sup> | 3 | 1.80 | |
| 12 | 24상 | 콘크리트 | S 054 | 상부 파손 | - | 0.1 | 0.5 | m <sup>2</sup> | 1 | 0.05 | |
| 13 | 24상 | 콘크리트 | S 054 | 상부 파손 | - | 0.2 | 1.0 | m <sup>2</sup> | 1 | 0.20 | |
| 14 | 24상 | 콘크리트 | S 054 | 상부 파손 | - | 0.3 | 0.5 | m <sup>2</sup> | 1 | 0.15 | |
| 15 | 24상 | 콘크리트 | S 054 | 상부 파손 | - | 0.2 | 0.3 | m <sup>2</sup> | 1 | 0.06 | |
| 16 | 24상 | 콘크리트 | S 054 | 상부 파손 | - | 0.1 | 0.5 | m <sup>2</sup> | 1 | 0.05 | |
| 17 | 24상 | 콘크리트 | S 054 | 상부 파손 | - | 0.1 | 0.5 | m <sup>2</sup> | 1 | 0.05 | |
| 18 | 24상 | 콘크리트 | S 053 | 상부 파손 | - | 0.2 | 0.5 | m <sup>2</sup> | 1 | 0.10 | |
| 19 | 24상 | 콘크리트 | S 052 | 하부 파손 | - | 0.2 | 2.0 | m <sup>2</sup> | 1 | 0.40 | 24' 하 보수 |
| 20 | 24상 | 콘크리트 | S 053 | 하부 파손 | - | 0.2 | 2.0 | m <sup>2</sup> | 1 | 0.40 | 24' 하 보수 |
| 21 | 24상 | 콘크리트 | S 053 | 하부 파손 | - | 0.2 | 0.5 | m <sup>2</sup> | 2 | 0.20 | 24' 하 보수 |
| 22 | 24상 | 콘크리트 | S 054 | 하부 파손 (균형) | - | 0.5 | 5.0 | m <sup>2</sup> | 2 | 5.00 | 24' 하 보수 |
| 23 | 24상 | 콘크리트 | S 054 | 하부 파손 | - | 0.2 | 0.3 | m <sup>2</sup> | 2 | 0.12 | 24' 하 보수 |
| 24 | 24상 | 콘크리트 | S 054 | 하부 파손 및 철근노출 | - | 0.5 | 3.0 | m <sup>2</sup> | 1 | 1.50 | 24' 하 보수 |
| 25 | 24상 | 콘크리트 | S 054 | 하부 벽체 파손 및 철근노출 | - | 6.0 | 2.0 | m <sup>2</sup> | 1 | 12.00 | 24' 하 보수 |
| 26 | 24상 | 천단부 | S 054 | 파손 | - | 1.0 | 2.0 | m <sup>2</sup> | 1 | 2.00 | 24' 하 보수 |
| 27 | 24상 | 천단부 | S 054 | 파손 | - | 0.5 | 1.0 | m <sup>2</sup> | 1 | 0.50 | 24' 하 보수 |

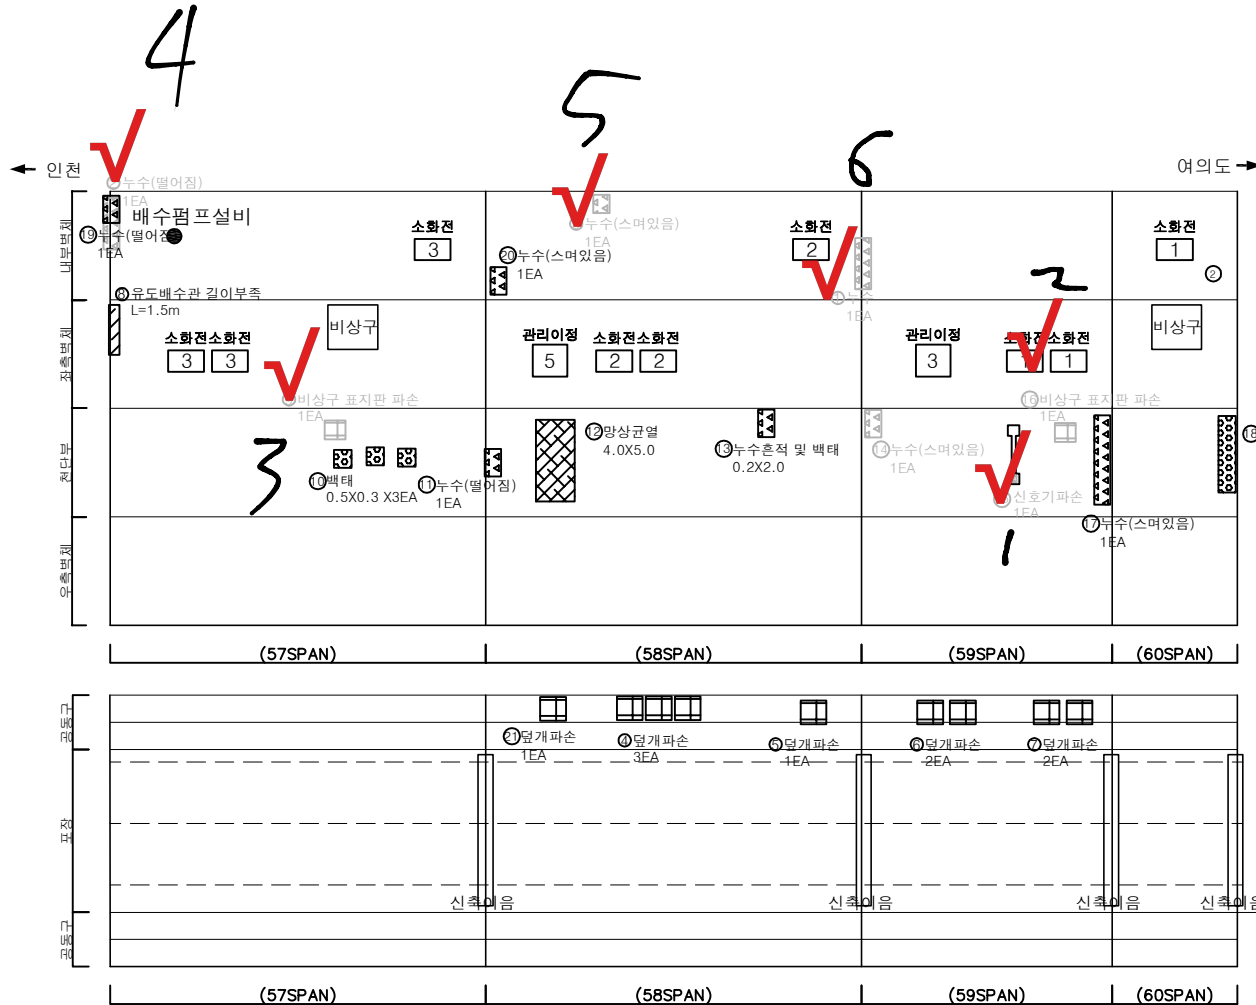
ID : 신월여의지하도로-인천방향 RAMP-D (NATM 57~60구간)

| 번호 | 발생년도 | 부재 | 위치 | 손상내용 | 손상현황 | | | | | | 비고 |
|---|---|---|---|---|---|---|---|---|---|---|---|
| 1 | 22년 | 내부벽체 | S 058 | 누수 | - | - | - | EA | 1 | 1.00 | 24'하 보수 |
| 2 | 23년 | 내부벽체 | S 057 | 누수(떨어짐) | - | - | - | EA | 1 | 1.00 | 24'하 보수 |
| 3 | 23년 | 내부벽체 | S 058 | 누수(스며있음) | - | - | - | EA | 1 | 1.00 | 24'하 보수 |
| 4 | 23하 | 공동구 | S 058 | 공동구 덮개파손 | - | - | - | EA | 3 | 3.00 | |
| 5 | 24상 | 공동구 | S 058 | 공동구 덮개파손 | - | - | - | EA | 1 | 1.00 | |
| 6 | 24상 | 공동구 | S 059 | 공동구 덮개파손 | - | - | - | EA | 2 | 2.00 | |
| 7 | 24상 | 공동구 | S 059 | 공동구 덮개파손 | - | - | - | EA | 2 | 2.00 | |
| 8 | 24상 | 배수시설 | S 057 | 유도배수관 길이부족 | - | 1.5 | - | m | 1 | 1.50 | |
| 9 | 24상 | 부대시설 | S 057 | 비상구 표지판 파손 | - | - | - | EA | 1 | 1.00 | 24'하 보수 |
| 10 | 24상 | 천단부 | S 057 | 벽태 | - | 0.5 | 0.3 | m² | 3 | 0.45 | |
| 11 | 24상 | 천단부 | S 058 | 누수(떨어짐) | - | - | - | EA | 1 | 1.00 | |
| 12 | 24상 | 천단부 | S 058 | 망상균열 | - | 4.0 | 5.0 | m² | 1 | 20.00 | |
| 13 | 24상 | 천단부 | S 058 | 누수흔적 및 벽태 | - | 0.2 | 2.0 | m² | 1 | 0.40 | |
| 14 | 24상 | 천단부 | S 059 | 누수(스며있음) | - | - | - | EA | 1 | 1.00 | 24'하 보수 |
| 15 | 24상 | 부대시설 | S 059 | 신호기 파손 | - | - | - | EA | 1 | 1.00 | 24'하 보수 |
| 16 | 24상 | 부대시설 | S 058 | 비상구 표지판 파손 | - | - | - | EA | 1 | 1.00 | 24'하 보수 |
| 17 | 24상 | 천단부 | S 059 | 누수(스며있음) | - | - | - | EA | 1 | 1.00 | |
| 18 | 24상 | 천단부 | S 060 | 벽태 | - | 1.5 | 5.0 | m² | 1 | 7.50 | |
| 19 | 25상 | 내부벽체 | S 057 | 누수(떨어짐) | - | - | - | EA | 1 | 1.00 | |
| 20 | 25상 | 내부벽체 | S 058 | 누수(스며있음) | - | - | - | EA | 1 | 1.00 | |
| 21 | 25상 | 공동구 | S 058 | 공동구 덮개파손 | - | - | - | EA | 1 | 1.00 | |
