신월여의지하도로 안전점검(정기,정밀)용역  
(정밀안전점검)

## 외관조사망도

신월여의지하도로(여의도 공기정화시설#1)

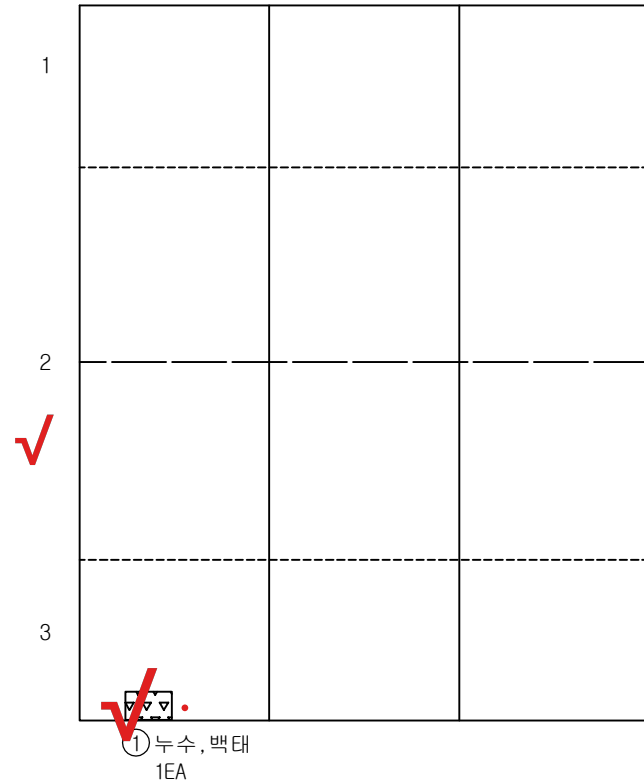
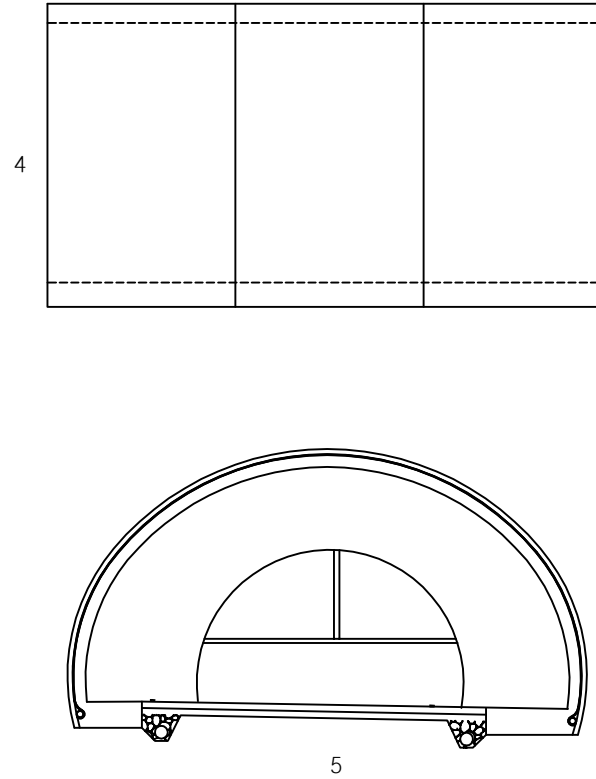
| 번호 | 발생<br>년도 | 부재 | 위치 | 손상내용 | 손상현황 | | | | | | 비 고 |
|---|---|---|---|---|---|---|---|---|---|---|---|
| 1 | 22상 | 공정실#1 | 축류팬실 | 누수, 백태 | - | - | - | EA | 1 | 1.00 | |

① 누수, 백태  
1EA

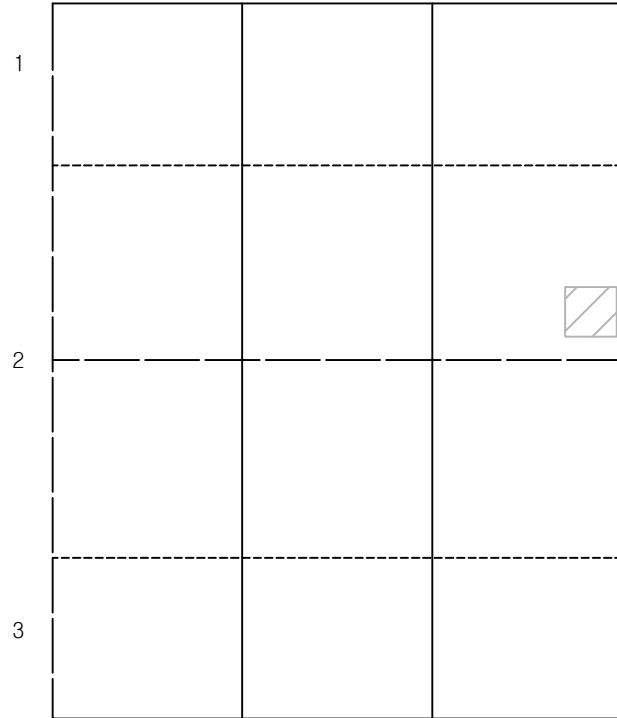
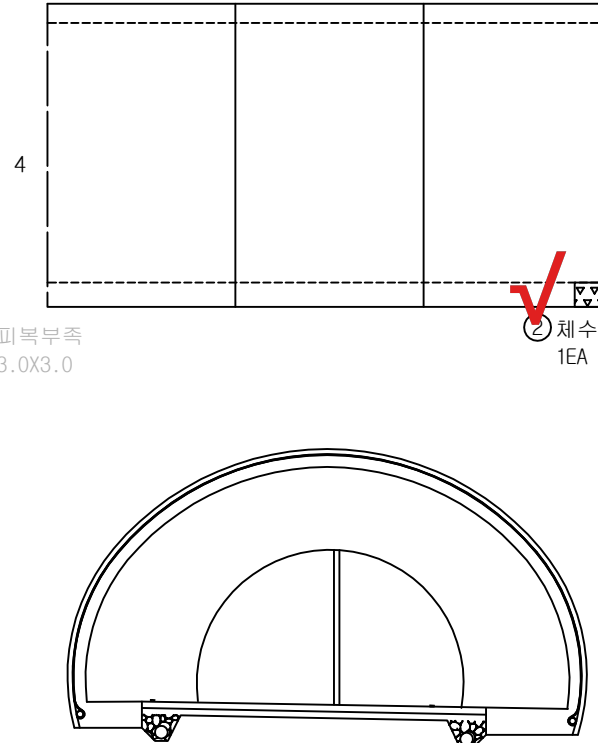
① 피복부족  
3.0X3.0포 장

| 번호 | 발생<br>년도 | 부재 | 위치 | 손상내용 | 손상현황 | | | | | | 비 고 |
|---|---|---|---|---|---|---|---|---|---|---|---|
| 1 | 기준 | 공정실#1 축류팬실 | | 피복부족 | - | 3.0 | 3.0 | m <sup>2</sup> | 1 | 9.00 | 28'상 보우 |
| 2 | 23하 | 공정실#1 축류팬실 | | 체수 | - | - | - | EA | 1 | 1.00 | |

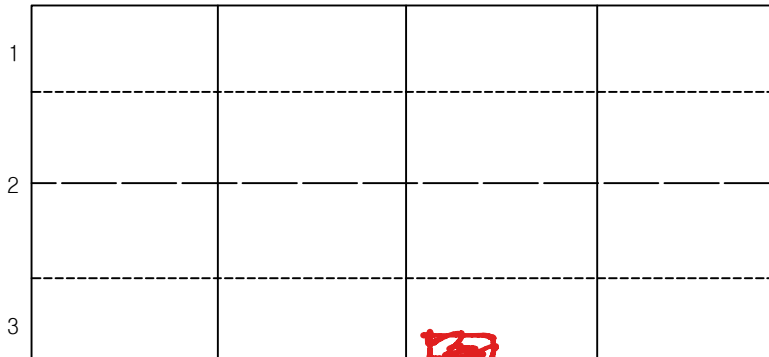
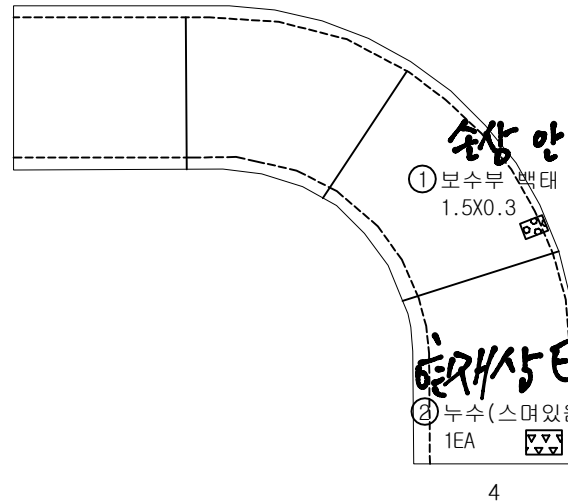
| 번호 | 발생<br>년도 | 부재 | 위치 | 손상내용 | 손상현황 | | | | | | 비고 |
|---|---|---|---|---|---|---|---|---|---|---|---|
| 1 | 25상 | 공정실#1 | 유도갱1 | 보수부 백태 | - | 1.5 | 0.3 | m² | 1 | 0.45 | |
| 2 | 25상 | 공정실#1 | 유도갱1 | 누수(스며있음) | - | - | - | EA | 1 | 1.00 | |

백태  
0.4x0.4  
41.9

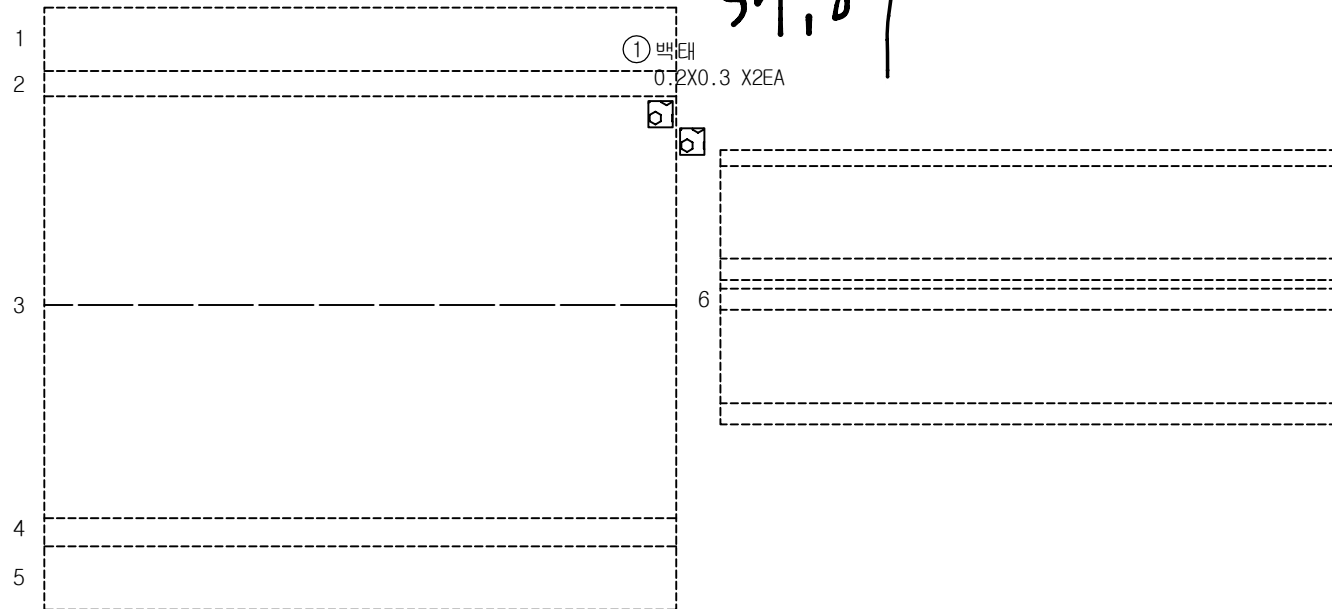
| 번호 | 발생<br>년도 | 부재 | 위치 | 손상내용 | 손상현황 | | | | | | 비 고 |
|---|---|---|---|---|---|---|---|---|---|---|---|
| 1 | 22하 | 공정실#1 | 유도갱접속부 | 백태 | - | 0.2 | 0.3 | m² | 2 | 0.12 | |

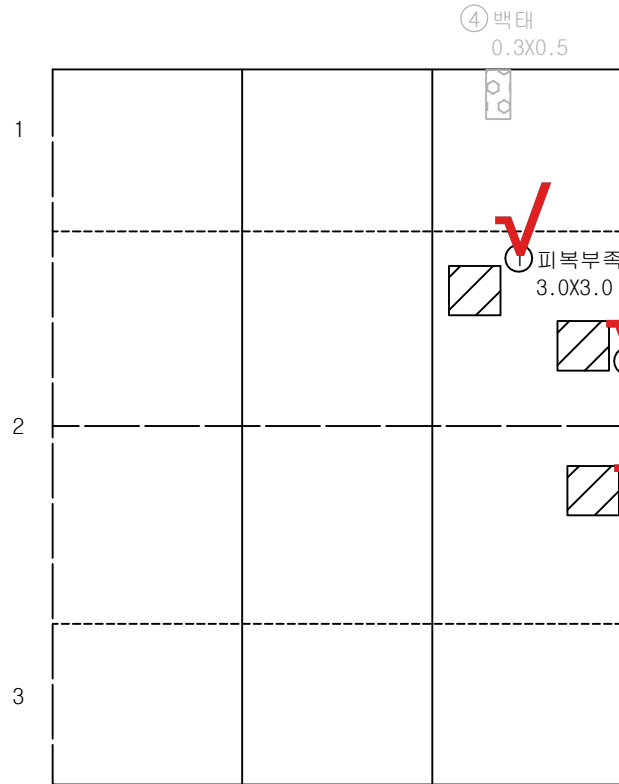
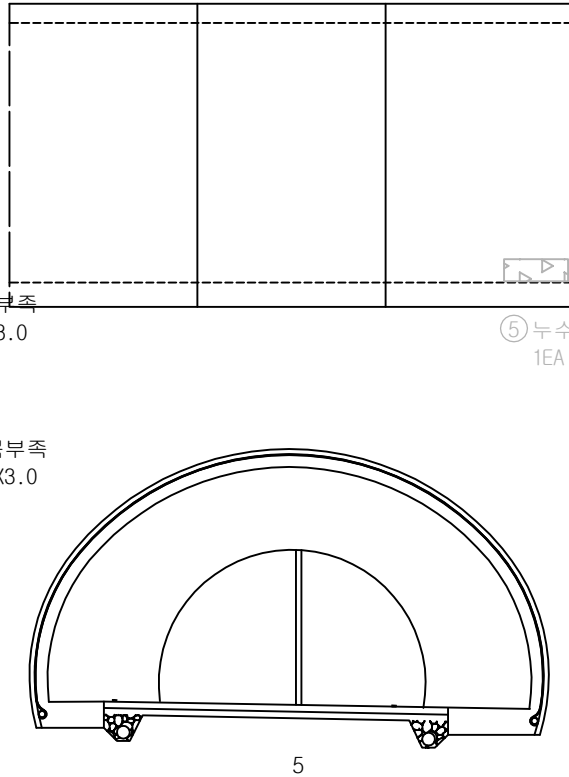
| 번호 | 발생<br>년도 | 부재 | 위치 | 손상내용 | 손상현황 | | | | | | 비 고 |
|---|---|---|---|---|---|---|---|---|---|---|---|
| 1 | 기존 | 공정실#1 축류팬실 | 피복부족 | - | 3.0 | 3.0 | m² | 1 | 9.00 | | |
| 2 | 기존 | 공정실#1 축류팬실 | 피복부족 | - | 3.0 | 3.0 | m² | 1 | 9.00 | | |
| 3 | 기존 | 공정실#1 축류팬실 | 피복부족 | - | 3.0 | 3.0 | m² | 1 | 9.00 | | |
| 4 | 22상 | 공정실#1 축류팬실 | 백태 | - | 0.3 | 0.5 | m² | 1 | 0.15 | 23' 하 보수 | |
| 5 | 22상 | 공정실#1 축류팬실 | 누수 | - | - | - | EA | 1 | 1.00 | 23' 하 보수 | |

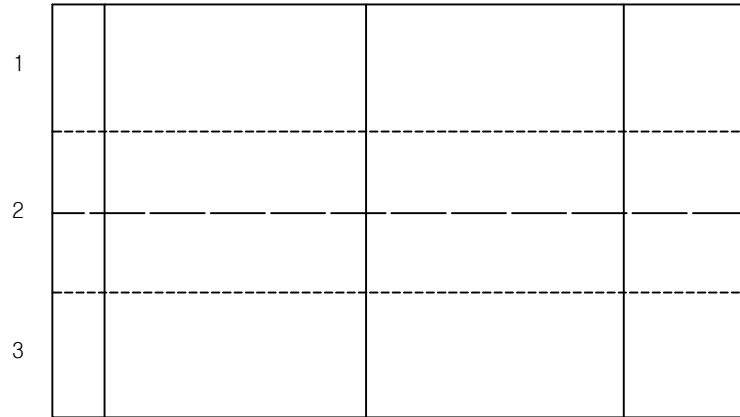
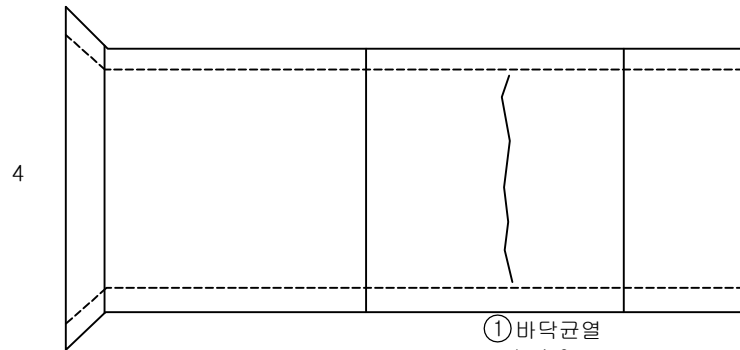
| 번호 | 발생<br>년도 | 부재 | 위치 | 손상내용 | 손상현황 | | | | | | 비 고 |
|---|---|---|---|---|---|---|---|---|---|---|---|
| 1 | 22하 | 공정실#1 | 전기실 | 바닥균열 | - | 4.0 | - | m | 1 | 4.00 | |

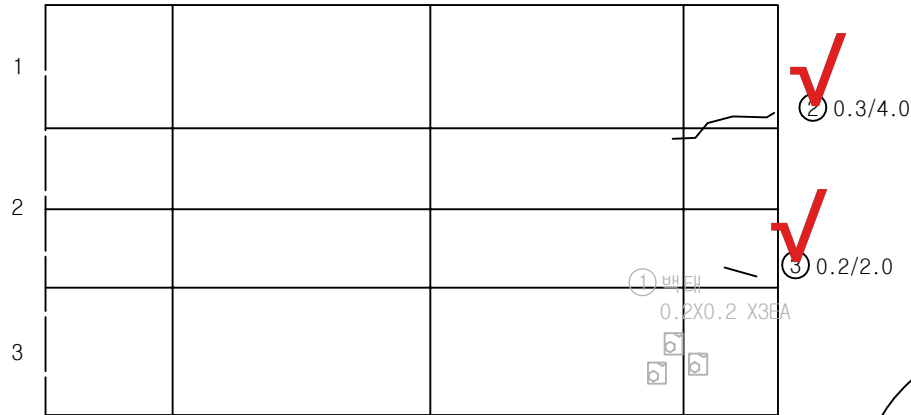
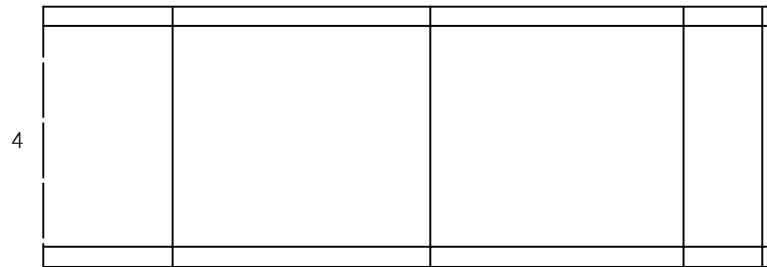
| 번호 | 발생<br>년도 | 부재 | 위치 | 손상내용 | 손상현황 | | | | | | 비 고 |
|---|---|---|---|---|---|---|---|---|---|---|---|
| 2 | 23상 | 공정실#1 | 전기실 | 균열(폭0.3mm이상) | 0.3 | 4.0 | - | m | 1 | 4.00 | |
| 3 | 23상 | 공정실#1 | 전기실 | 균열(폭0.3mm미만) | 0.2 | 2.0 | - | m | 1 | 2.00 | |

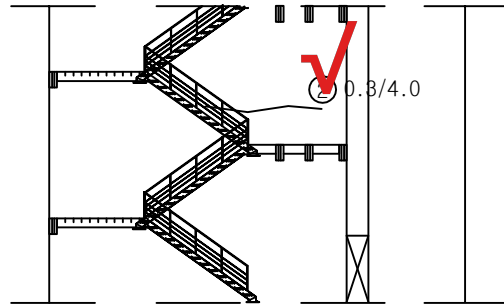
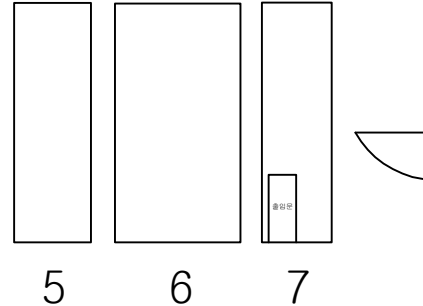
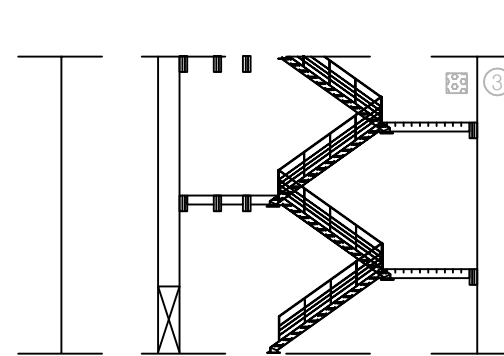
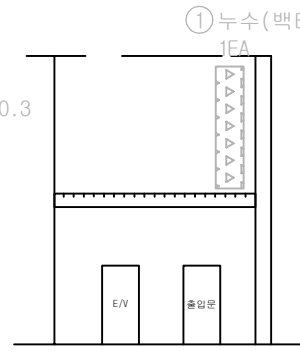
| 번호 | 발생<br>년도 | 부재 | 위치 | 손상내용 | 손상현황 | | | | | | 비고 |
|---|---|---|---|---|---|---|---|---|---|---|---|
| 1 | 22하 | 공정실#1 | 환기탑 | 누수(백태) | - | - | - | EA | 1 | 1.00 | 25'상 보류 |
| 2 | 23상 | 공정실#1 | 환기탑 | 균열(폭0.3mm이상) | 0.3 | 4.0 | - | m | 1 | 4.00 | |

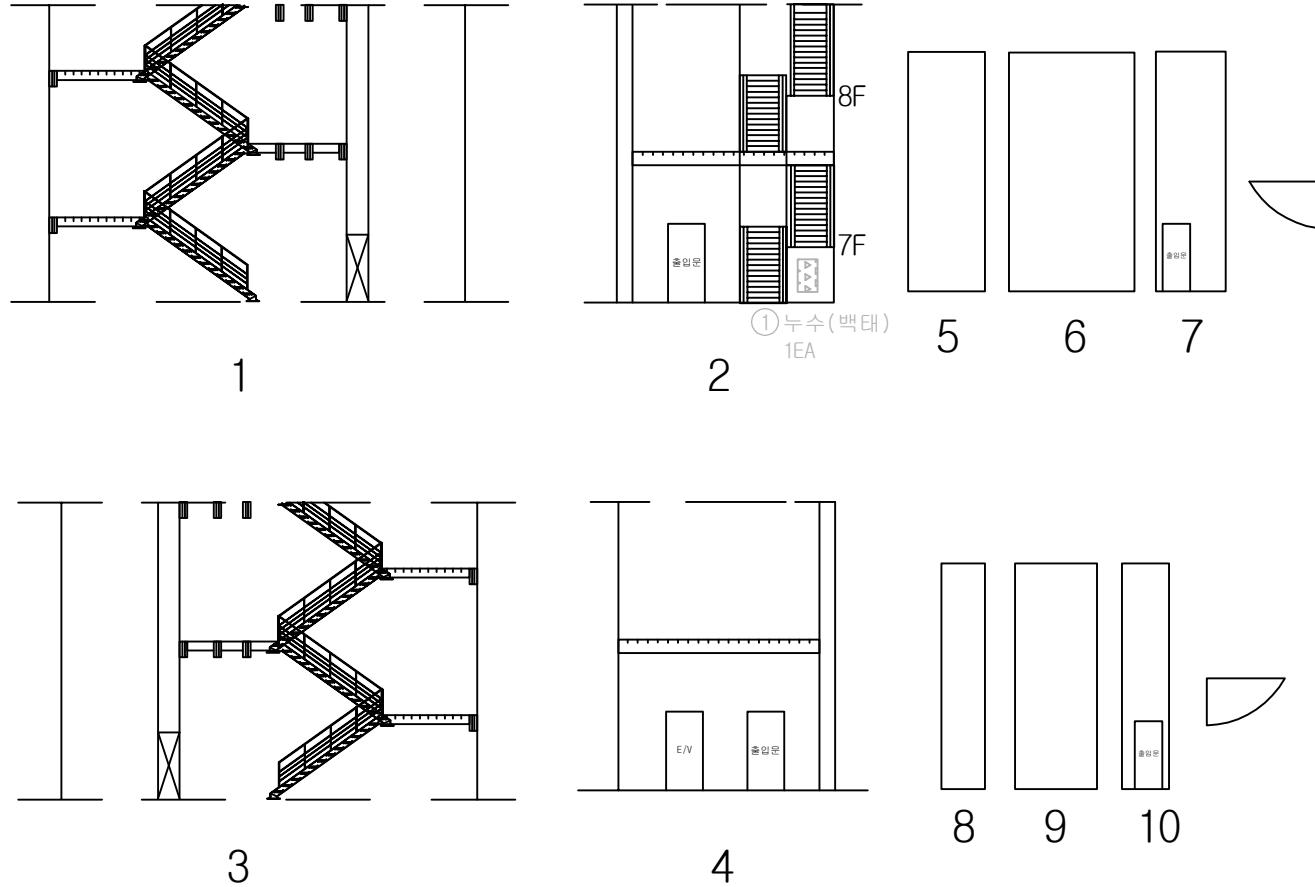
| 번호 | 발생<br>년도 | 부재 | 위치 | 손상내용 | 손상현황 | | | | | | 비고 |
|---|---|---|---|---|---|---|---|---|---|---|---|
| 1 | 22상 | 공정실#1 | 환기탑 | 누수(백태) | - | - | - | EA | 1 | 1.00 | 24'하 보수 |

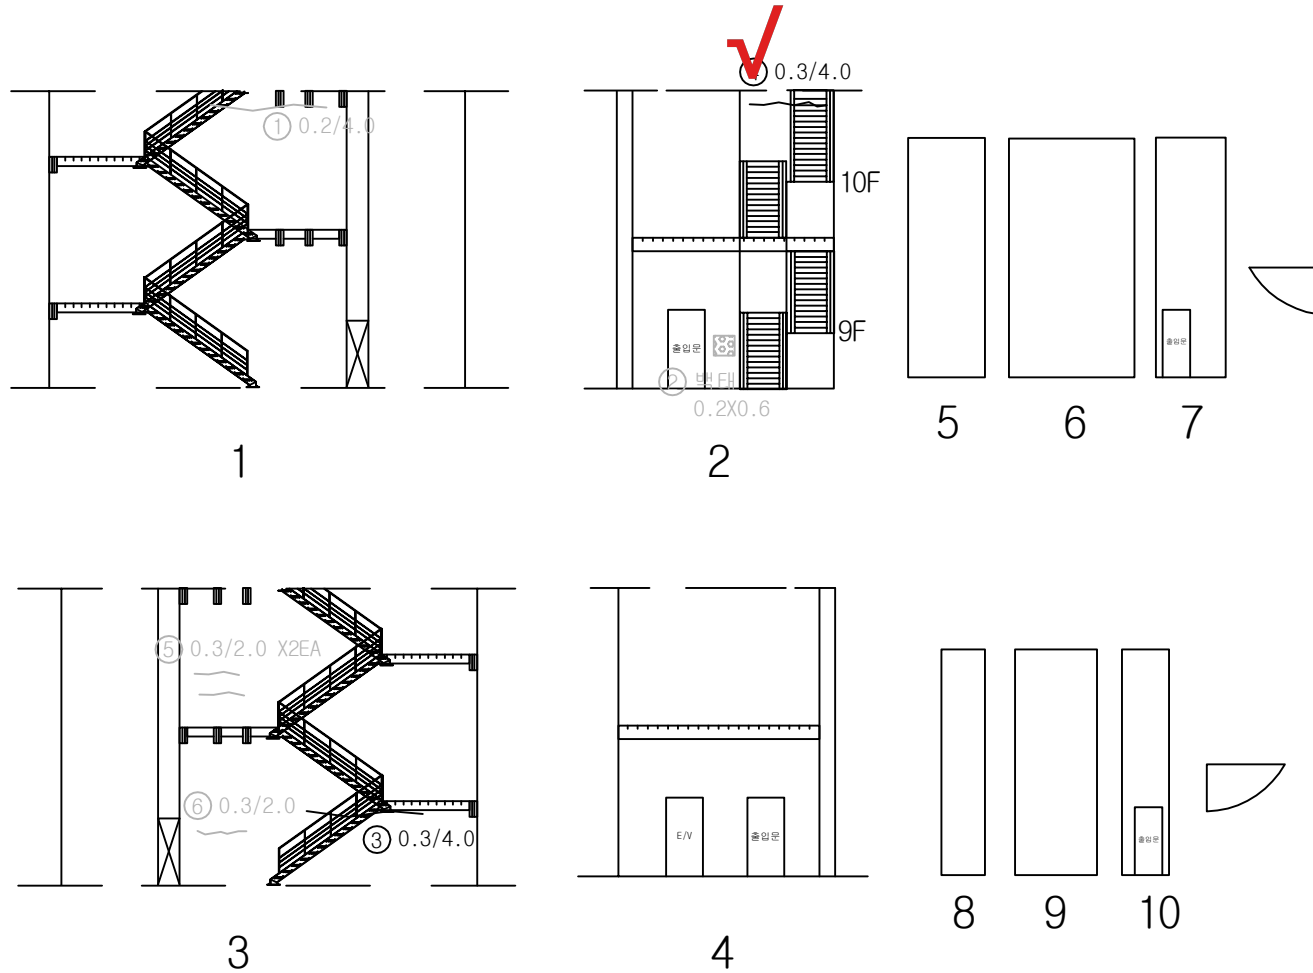
| 번호 | 발생<br>년도 | 부재 | 위치 | 손상내용 | 손상현황 | | | | | | 비고 |
|---|---|---|---|---|---|---|---|---|---|---|---|
| 1 | 23상 | 공정실#1 | 환기탑 | 균열(폭0.3mm미만) | 0.2 | 4.0 | - | m | 1 | 4.00 | 24'하 보수 |
| 3 | 23상 | 공정실#1 | 환기탑 | 균열(폭0.3mm이상) | 0.3 | 4.0 | - | m | 1 | 4.00 | |
| 4 | 24상 | 공정실#1 | 환기탑 | 균열(폭0.3mm이상) | 0.3 | 4.0 | - | m | 1 | 4.00 | |
| 5 | 24상 | 공정실#1 | 환기탑 | 균열(폭0.3mm이상) | 0.3 | 2.0 | - | m | 2 | 4.00 | 25'상 보수 |
| 6 | 24상 | 공정실#1 | 환기탑 | 균열(폭0.3mm이상) | 0.3 | 2.0 | - | m | 1 | 2.00 | 25'상 보수 |

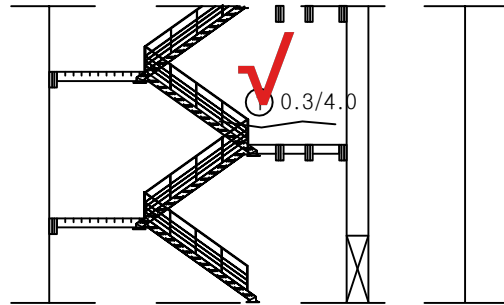
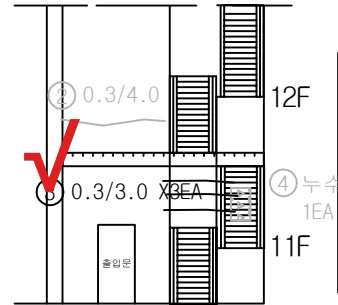
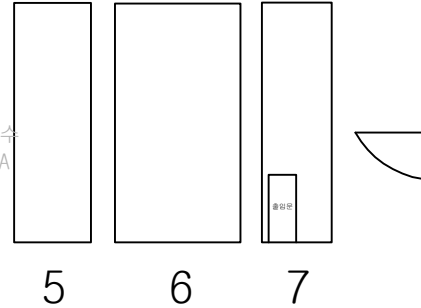
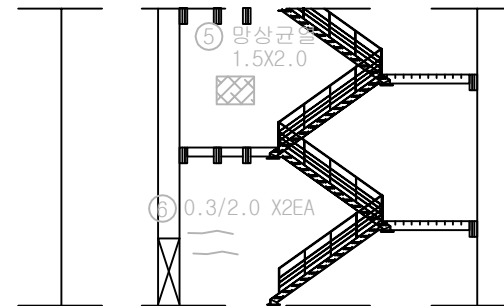
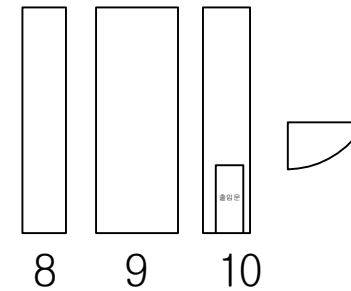
| 번호 | 발생<br>년도 | 부재 | 위치 | 손상내용 | 손상현황 | | | | | | 비고 |
|---|---|---|---|---|---|---|---|---|---|---|---|
| 1 | 23상 | 공정실#1 | 환기탑 | 균열(폭0.3mm이상) | 0.3 | 4.0 | - | m | 1 | 4.00 | |
| 2 | 23상 | 공정실#1 | 환기탑 | 균열(폭0.3mm이상) | 0.3 | 4.0 | - | m | 1 | 4.00 | 24'하 보수 |
| 3 | 23상 | 공정실#1 | 환기탑 | 균열(폭0.3mm이상) | 0.3 | 3.0 | - | m | 3 | 9.00 | |
| 4 | 23상 | 공정실#1 | 환기탑 | 누수 | - | - | - | EA | 1 | 1.00 | 25'상 보수 |
| 5 | 24상 | 공정실#1 | 환기탑 | 망상균열 | - | 1.5 | 2.0 | m² | 1 | 3.00 | 24'하 보수 |
| 6 | 24상 | 공정실#1 | 환기탑 | 균열(폭0.3mm이상) | 0.3 | 2.0 | - | m | 2 | 4.00 | 24'하 보수 |

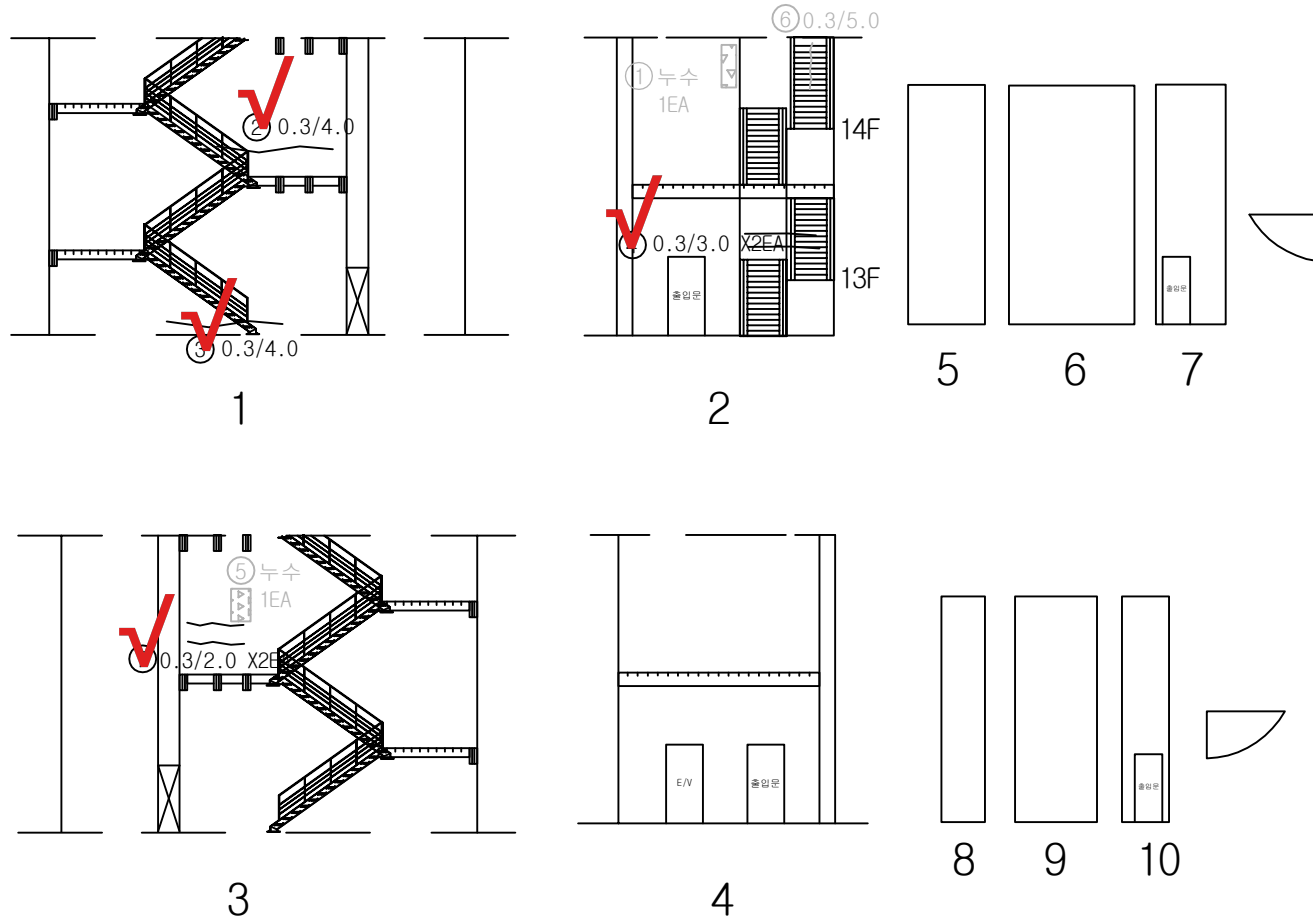
| 번호 | 발생<br>년도 | 부재 | 위치 | 손상내용 | 손상현황 | | | | | | 비고 |
|---|---|---|---|---|---|---|---|---|---|---|---|
| 1 | 22상 | 공정실#1 | 환기탑 | 누수 | - | - | - | EA | 1 | 1.00 | 25상 보수 |
| 2 | 23상 | 공정실#1 | 환기탑 | 균열(폭0.3mm이상) | 0.3 | 4.0 | - | m | 1 | 4.00 | |
| 3 | 23상 | 공정실#1 | 환기탑 | 균열(폭0.3mm이상) | 0.3 | 4.0 | - | m | 1 | 4.00 | |
| 4 | 23상 | 공정실#1 | 환기탑 | 균열(폭0.3mm이상) | 0.3 | 3.0 | - | m | 2 | 6.00 | |
| 5 | 23상 | 공정실#1 | 환기탑 | 누수 | - | - | - | EA | 1 | 1.00 | 25상 보수 |
| 6 | 24상 | 공정실#1 | 환기탑 | 균열(폭0.3mm이상) | 0.3 | 5.0 | - | m | 1 | 5.00 | 24상 보수 |
| 7 | 24상 | 공정실#1 | 환기탑 | 균열(폭0.3mm이상) | 0.3 | 2.0 | - | m | 2 | 4.00 | |

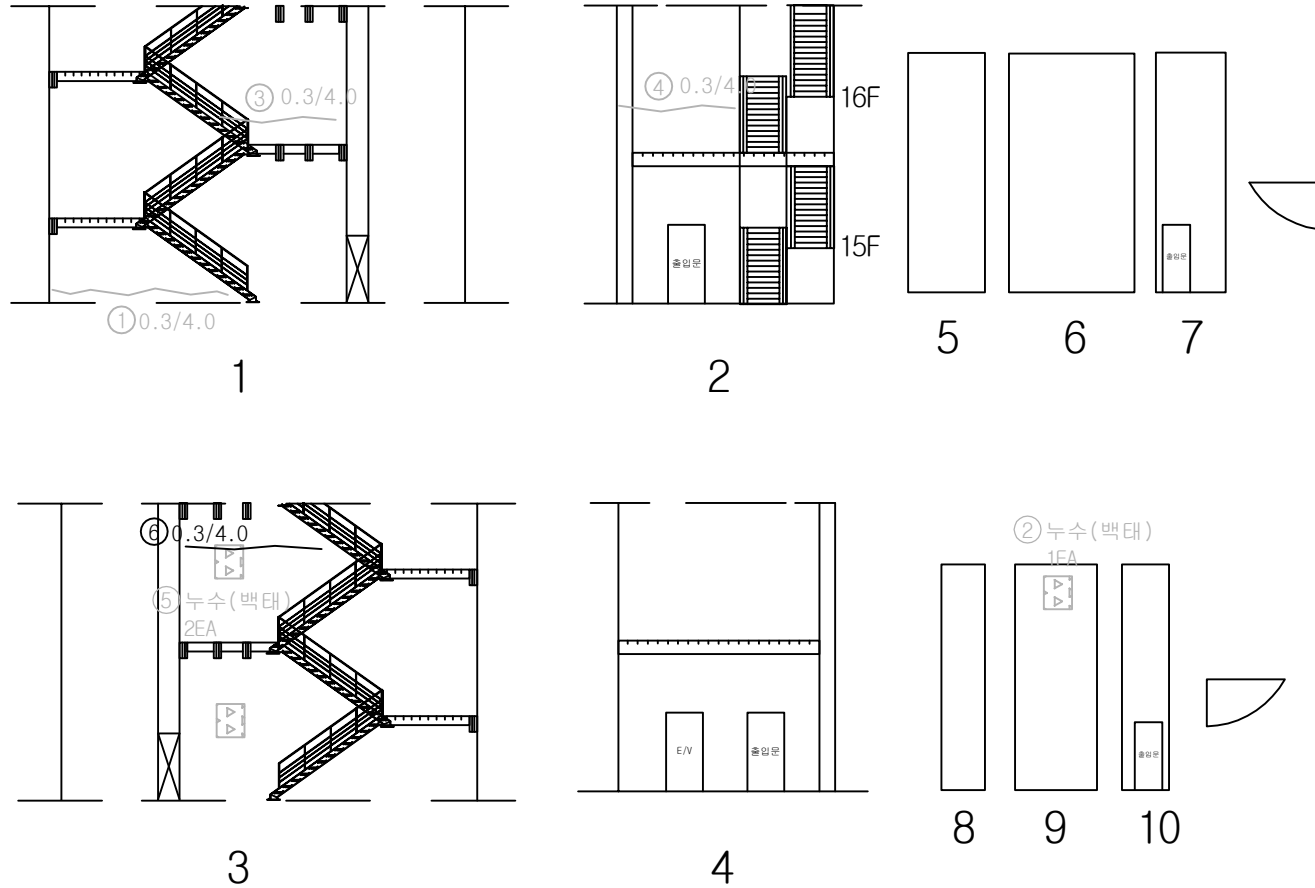
| 번호 | 발생<br>년도 | 부재 | 위치 | 손상내용 | 손상현황 | | | | | | 비고 |
|---|---|---|---|---|---|---|---|---|---|---|---|
| 1 | 22하 | 공정실#1 | 환기탑 | 균열(폭0.3mm이상) | 0.3 | 4.0 | - | m | 1 | 4.00 | 24'하 보수 |
| 2 | 22하 | 공정실#1 | 환기탑 | 누수(백태) | - | - | - | EA | 1 | 1.00 | 25'상 보수 |
| 3 | 23상 | 공정실#1 | 환기탑 | 균열(폭0.3mm이상) | 0.3 | 4.0 | - | m | 1 | 4.00 | 25'상 보수 |
| 4 | 23상 | 공정실#1 | 환기탑 | 균열(폭0.3mm이상) | 0.3 | 4.0 | - | m | 1 | 4.00 | 25'상 보수 |
| 5 | 24상 | 공정실#1 | 환기탑 | 누수(백태) | - | - | - | EA | 2 | 2.00 | 24'하 보수 |
| 6 | 25상 | 공정실#1 | 환기탑 | 균열(폭0.3mm이상) | 0.3 | 4.0 | - | m | 1 | 4.00 | |
