신월여의지하도로 안전점검(정기,정밀)용역  
(정밀안전점검)

외관조사망도  
신월여의지하도로(전기실 외)

서울터널주식회사

(주)명성엔지니어링

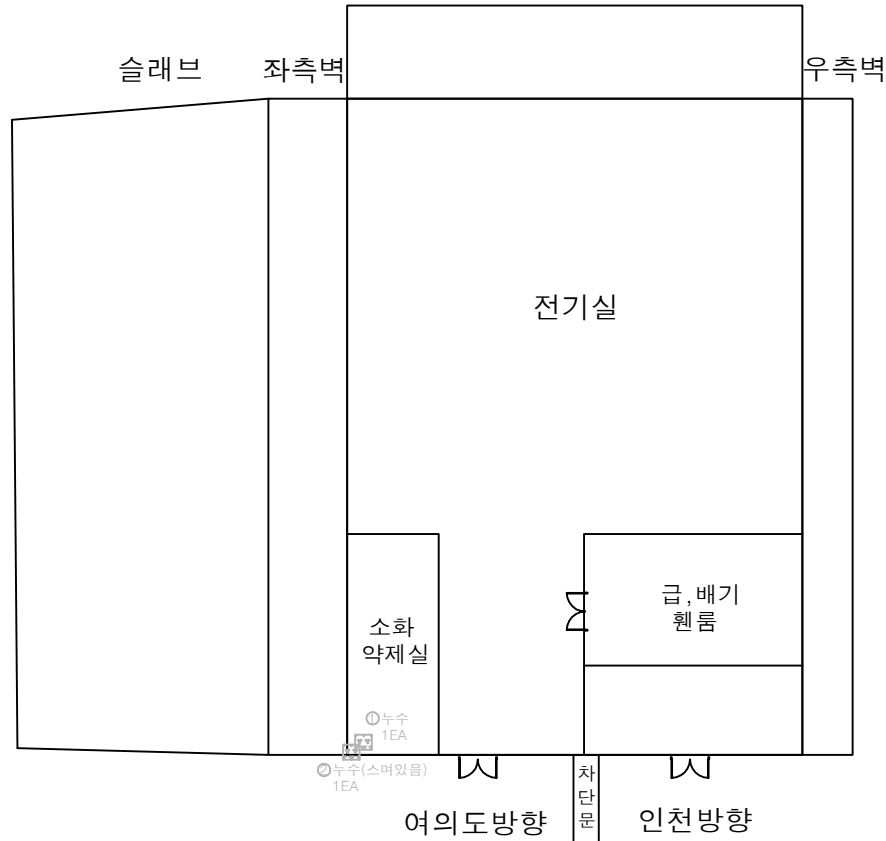
ID : 신월여의지하도로-여의도방향 전기실

| 번호 | 발생년도 | 부재 | 위치 | 손상내용 | 손상현황 | | | | | | 비고 |
|---|---|---|---|---|---|---|---|---|---|---|---|
| 1 | 22상 | 전기실 | 노후화(누수) | 누수 | - | - | - | EA | 1 | 1.00 | 22'8" 보스 |
| 2 | 23상 | 전기실 | 노후화(누수) | 누수(스머있음) | - | - | - | EA | 1 | 1.00 | 23'8" 보스 |

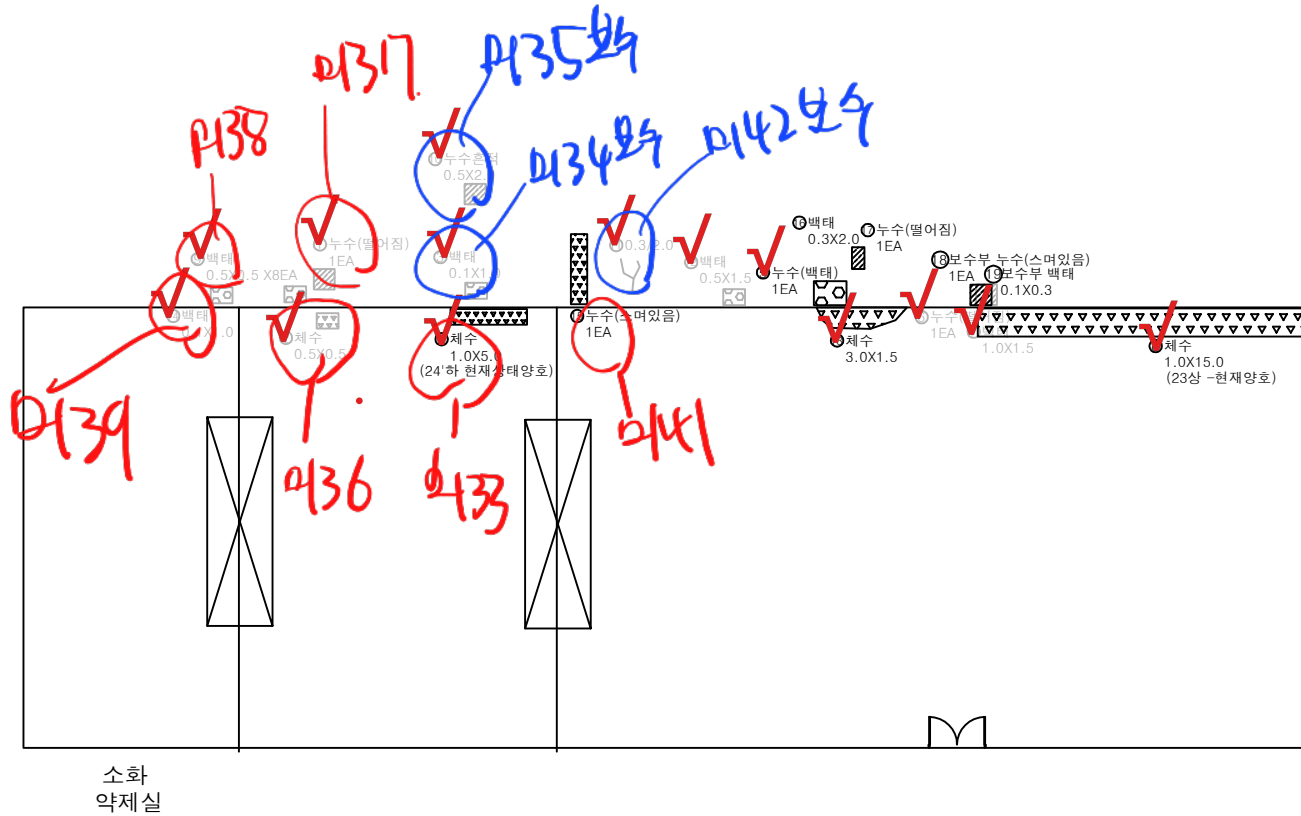
미40 소화약제실 전경

| 번호 | 발생<br>년도 | 부재 | 위치 | 손상내용 | 손상현황 | | | | | | 비고 |
|---|---|---|---|---|---|---|---|---|---|---|---|
| 1 | 22하 | 전기실 | 벽체 | 누수(떨어짐) | - | - | - | EA | 1 | 1.00 | 24'상 보수 |
| 2 | 22하 | 전기실 | 바닥 | 채수 | - | 0.5 | 0.5 | m² | 1 | 0.25 | 24'상 보수 |
| 3 | 22하 | 전기실 | 벽체 | 벽체 | - | 0.1 | 1.0 | m² | 1 | 0.10 | 25'상 보수 |
| 4 | 22하 | 전기실 | 바닥 | 채수 | - | 1.0 | 5.0 | m² | 1 | 5.00 | |
| 5 | 22하 | 전기실 | 벽체 | 누수(벽태) | - | - | - | EA | 1 | 1.00 | |
| 6 | 22하 | 전기실 | 벽체 | 누수(떨어짐) | - | - | - | EA | 1 | 1.00 | 25'상 보수 |
| 7 | 22하 | 전기실 | 벽체 | 벽태 | - | 1.0 | 1.5 | m² | 1 | 1.50 | 25'상 보수 |
| 8 | 22하 | 전기실 | 바닥 | 채수 | - | 1.0 | 15.0 | m² | 1 | 15.00 | |
| 9 | 23상 | 전기실 | 벽체 | 벽태 | - | 0.5 | 0.5 | m² | 8 | 2.00 | 24'상 보수 |
| 10 | 23상 | 전기실 | 벽체 | 누수흔적 | - | 0.5 | 2.0 | m² | 1 | 1.00 | 25'상 보수 |
| 11 | 23상 | 전기실 | 벽체 | 균열(0.3mm이상) | 0.3 | 2.0 | - | m | 1 | 2.00 | 25'상 보수 |
| 12 | 23상 | 전기실 | 벽체 | 벽태 | - | 0.5 | 1.5 | m² | 1 | 0.75 | 25'상 보수 |
| 13 | 23상 | 전기실 | 바닥 | 채수 | - | 3.0 | 1.5 | m² | 1 | 4.50 | |
| 14 | 24상 | 전기실 | 벽체 | 벽태 | - | 0.1 | 1.0 | m² | 1 | 0.10 | 25'상 보수 |
| 15 | 24상 | 전기실 | 벽체 | 누수(스며있음) | - | - | - | EA | 1 | 1.00 | |
| 16 | 24하 | 전기실 | 벽체 | 벽태 | - | 0.3 | 2.0 | m² | 1 | 0.60 | 손상증가 |
| 17 | 25상 | 전기실 | 벽체 | 누수(떨어짐) | - | - | - | EA | 1 | 1.00 | |
| 18 | 25상 | 전기실 | 벽체 | 보수부 누수(스며있음) | - | - | - | EA | 1 | 1.00 | |
| 19 | 25상 | 전기실 | 벽체 | 보수부 벽태 | - | 0.1 | 0.3 | m² | 1 | 0.03 | |

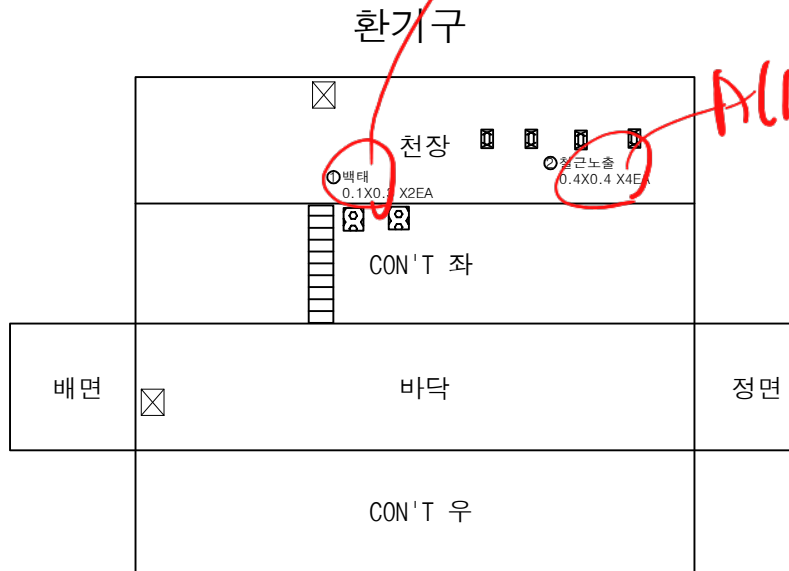
| 번호 | 발생년도 | 부재 | 위치 | 손상내용 | 손상현황 | | | | | | 비고 |
|---|---|---|---|---|---|---|---|---|---|---|---|
| 1 | 22상 | 전기실 | 1층벽체 | 백태 | - | 0.1 | 0.3 | m² | 2 | 0.06 | |
| 2 | 24상 | 전기실 | 1층벽체 | 철근노출 | - | 0.4 | 0.4 | m² | 4 | 0.64 | |

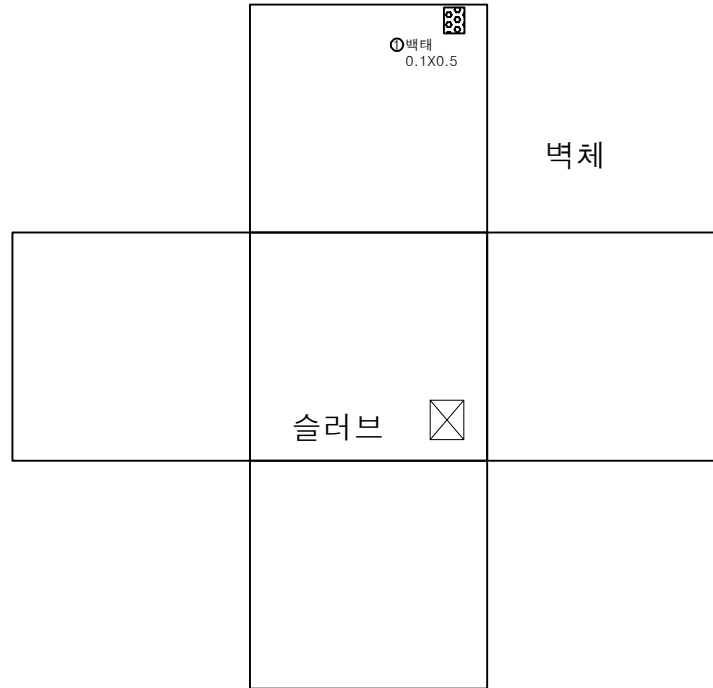
ID : 신월여의지하도로-여의도 방향 Ramp-C 수문

| 번호 | 발생<br>년도 | 부재 | 위치 | 손상내용 | 손상현황 | | | | | | 비고 |
|---|---|---|---|---|---|---|---|---|---|---|---|
| 1 | 25상 | 수문 | 벽체 | 백태 | - | 0.1 | 0.5 | m² | 1 | 0.05 | |
