신월여의지하도로 안전점검(정기,정밀)용역  
(정밀안전점검)

외관조사망도  
신월여의지하도로(전기실 외)

서울터널주식회사

(주)명성엔지니어링

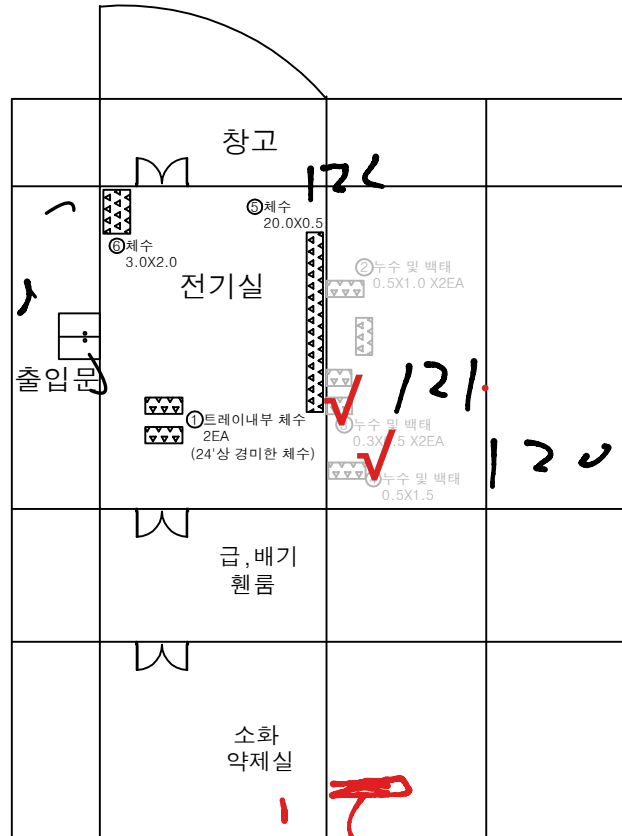
ID : 신월여의지하도로-인천방향 전기실 (RAMP-D)

| 번호 | 발생년도 | 부재 | 위치 | 손상내용 | 손상현황 | | | | | | 비고 |
|---|---|---|---|---|---|---|---|---|---|---|---|
| 1 | 22상 | 전기실 | 바닥 | 트레이내부 채수 | - | - | - | EA | 2 | 2.00 | |
| 2 | 23상 | 전기실 | 바닥 | 누수 및 백태 | - | 0.5 | 1.0 | m² | 2 | 1.00 | 25'상 모서리 |
| 3 | 23상 | 전기실 | 바닥 | 누수 및 백태 | - | 0.5 | 0.5 | m² | 2 | 0.30 | 24'상 모서리 |
| 4 | 24상 | 전기실 | 바닥 | 누수 및 백태 | - | 0.5 | 1.5 | m² | 1 | 0.75 | 25'상 모서리 |
| 5 | 24상 | 전기실 | 바닥 | 채수 | - | 20.0 | 0.5 | m² | 1 | 10.00 | |
| 6 | 25상 | 전기실 | 바닥 | 채수 | - | 3.0 | 2.0 | m² | 1 | 6.00 | |

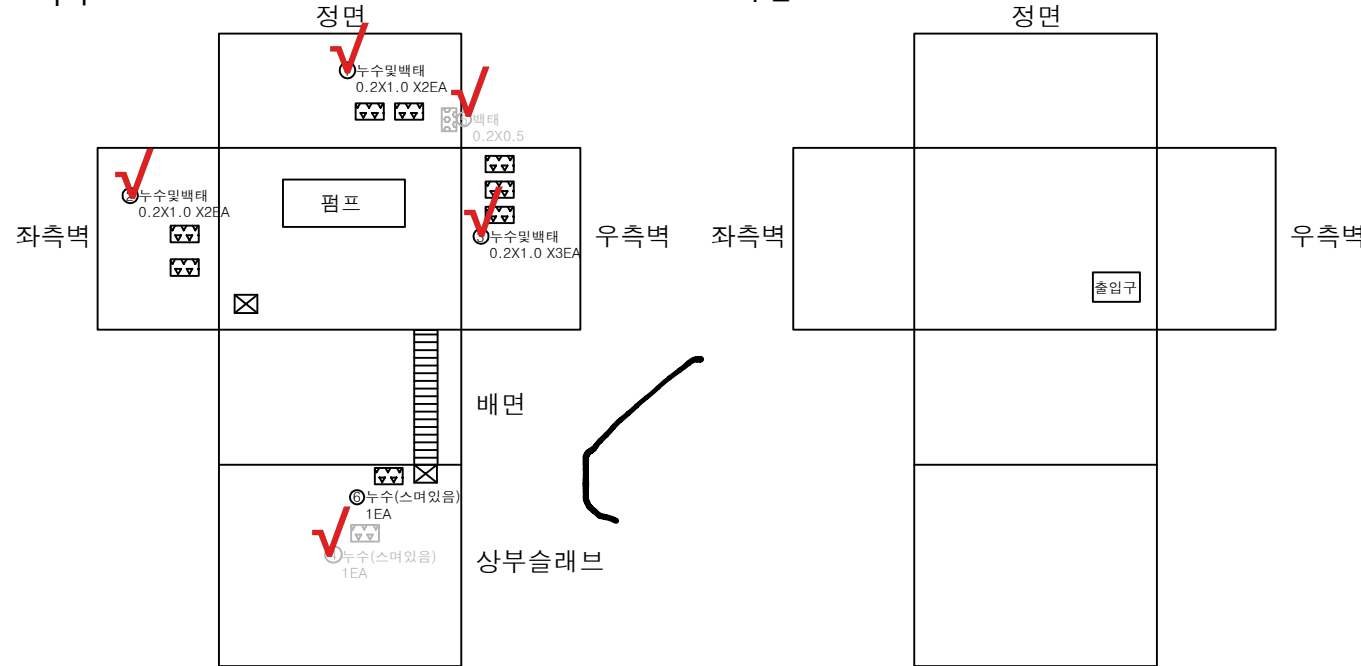
ID : 신월여의지하도로-인천방향 소화수조 (SPAN 6)

| 번호 | 발생<br>년도 | 부재 | 위치 | 손상내용 | 손상현황 | | | | | | 비고 |
|---|---|---|---|---|---|---|---|---|---|---|---|
| 1 | 22상 | 소화수조 | 정면 | 누수및백태 | - | 0.2 | 1.0 | m <sup>2</sup> | 2 | 0.40 | 25'상 보수 |
| 2 | 22상 | 소화수조 | 좌측벽 | 누수및백태 | - | 0.2 | 1.0 | m <sup>2</sup> | 2 | 0.40 | 25'상 보수 |
| 3 | 22상 | 소화수조 | 우측벽 | 누수및백태 | - | 0.2 | 1.0 | m <sup>2</sup> | 3 | 0.60 | 25'상 보수 |
| 4 | 23상 | 소화수조 | 상부슬라브 | 누수(스며있음) | - | - | - | EA | 1 | 1.00 | 25'상 보수 |
| 5 | 23하 | 소화수조 | 정면 | 백태 | - | 0.2 | 0.5 | m <sup>2</sup> | 1 | 0.10 | 25'상 보수 |
| 6 | 24하 | 소화수조 | 상부슬라브 | 누수(스며있음) | - | - | - | EA | 1 | 1.00 | |
