신월여의지하도로 안전점검(정기,정밀)용역  
(정밀안전점검)

외관조사망도  
신월여의지하도로(전기실 외)

ID : 신월여의지하도로-인천방향 전기실 (RAMP-D)

ID : 신월여의지하도로-인천방향 소화수조 (SPAN 6)

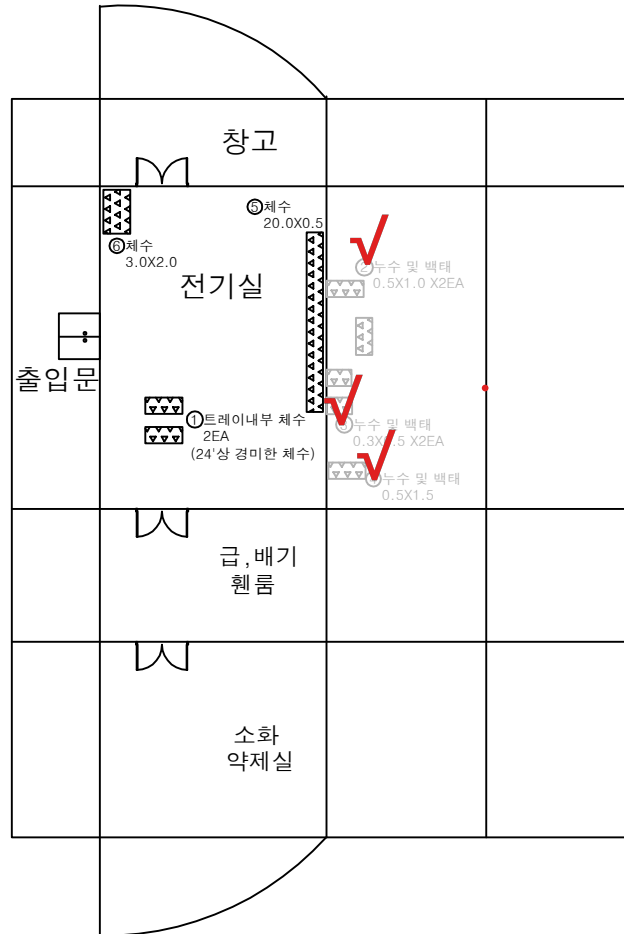
| 번호 | 발생<br>년도 | 부재 | 위치 | 손상내용 | 손상현황 | | | | | | 비고 |
|---|---|---|---|---|---|---|---|---|---|---|---|
| 1 | 22상 | 전기실 | 바닥 | 트레이내부 채수 | - | - | - | EA | 2 | 2.00 | |
| 2 | 23상 | 전기실 | 바닥 | 누수 및 백태 | - | 0.5 | 1.0 | m <sup>2</sup> | 2 | 1.00 | 25'상 모서리 |
| 3 | 23상 | 전기실 | 바닥 | 누수 및 백태 | - | 0.5 | 0.5 | m <sup>2</sup> | 2 | 0.30 | 24'상 모서리 |
| 4 | 24상 | 전기실 | 바닥 | 누수 및 백태 | - | 0.5 | 1.5 | m <sup>2</sup> | 1 | 0.75 | 25'상 모서리 |
| 5 | 24상 | 전기실 | 바닥 | 채수 | - | 20.0 | 0.5 | m <sup>2</sup> | 1 | 10.00 | |
| 6 | 25상 | 전기실 | 바닥 | 채수 | - | 3.0 | 2.0 | m <sup>2</sup> | 1 | 6.00 | |

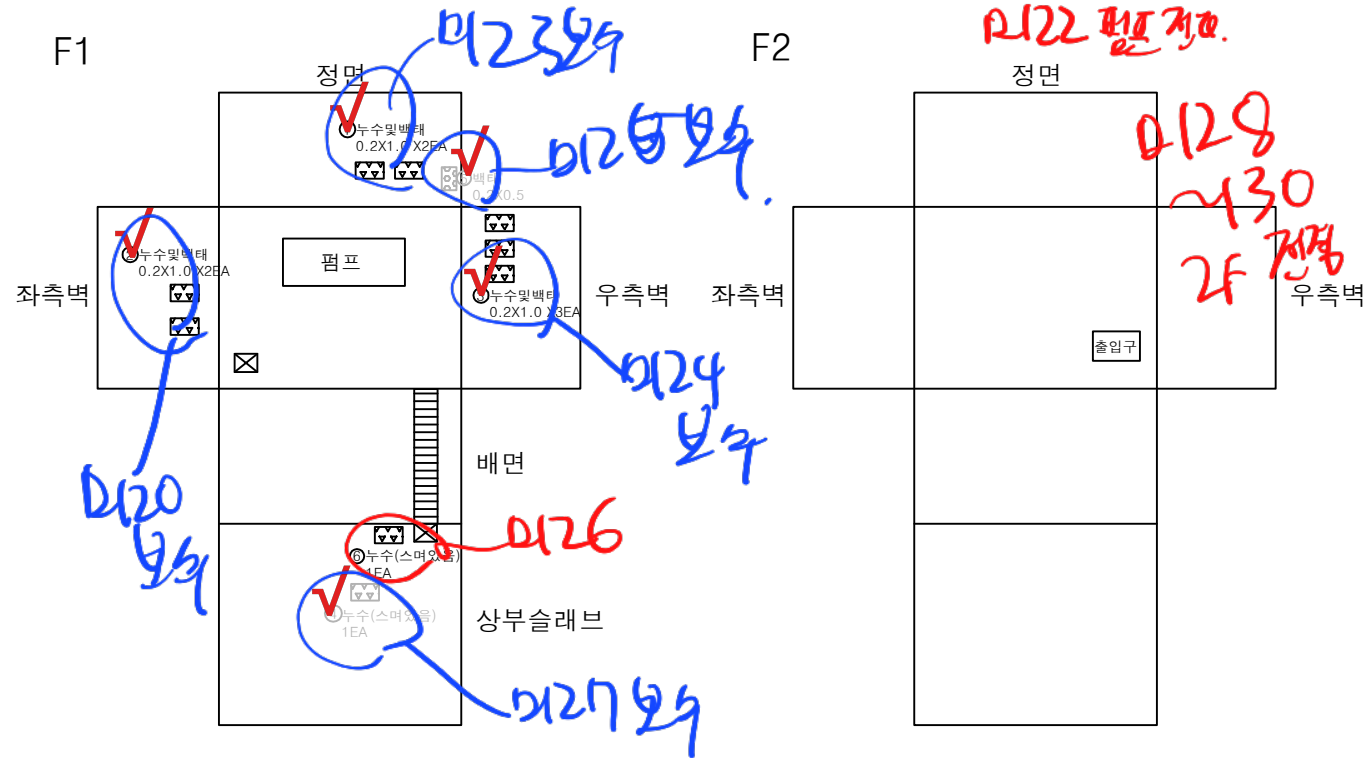
| 번호 | 발생년도 | 부재 | 위치 | 손상내용 | 손상현황 | | | | | | 비고 |
|---|---|---|---|---|---|---|---|---|---|---|---|
| 1 | 22상 | 소화수조 | 정면 | 누수 및 벽체 | - | 0.2 | 1.0 | m <sup>2</sup> | 2 | 0.40 | 25' 상 보수 |
| 2 | 22상 | 소화수조 | 좌측벽 | 누수 및 벽체 | - | 0.2 | 1.0 | m <sup>2</sup> | 2 | 0.40 | 25' 상 보수 |
| 3 | 22상 | 소화수조 | 우측벽 | 누수 및 벽체 | - | 0.2 | 1.0 | m <sup>2</sup> | 3 | 0.60 | 25' 상 보수 |
| 4 | 23상 | 소화수조 | 상부슬라브 | 누수 (스며있음) | - | - | - | EA | 1 | 1.00 | 25' 상 보수 |
| 5 | 23하 | 소화수조 | 정면 | 벽체 | - | 0.2 | 0.5 | m <sup>2</sup> | 1 | 0.10 | 25' 상 보수 |
| 6 | 24하 | 소화수조 | 상부슬라브 | 누수 (스며있음) | - | - | - | EA | 1 | 1.00 | |

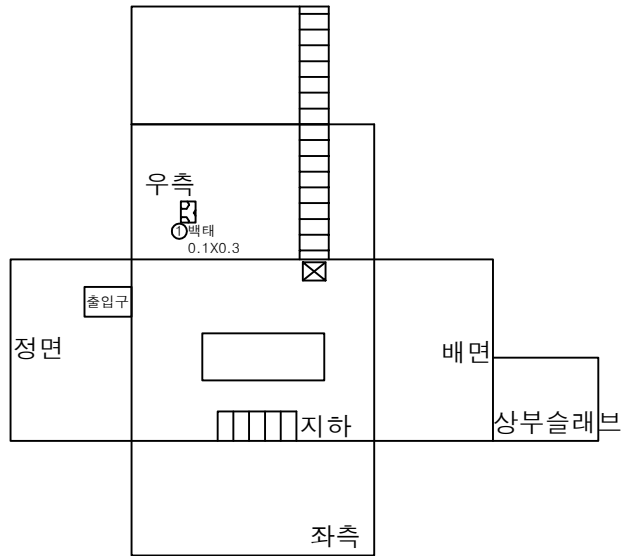
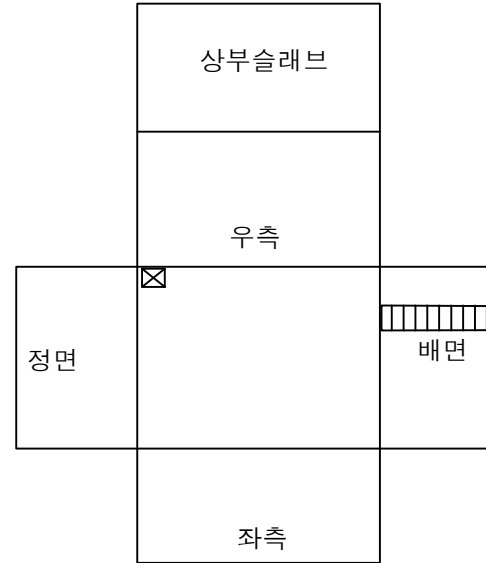
| 누수, 습윤부 | 벽태 | 퇴적물 | 도면명<br>신월여의지하도로-인천방향 펌프실 |

| 번호 | 발생<br>년도 | 부재 | 위치 | 손상내용 | 손상현황 | | | | | | 비고 |
|---|---|---|---|---|---|---|---|---|---|---|---|
| 1 | 24상 | 펌프실 | 우측벽 | 벽태 | - | 0.1 | 0.3 | m <sup>2</sup> | 1 | 0.03 | |
