신월여의지하도로 안전점검(정기,정밀)용역  
(정밀안전점검)

## 외관조사망도

신월여의지하도로(인천 RAMP-D)

(주)명성엔지니어링

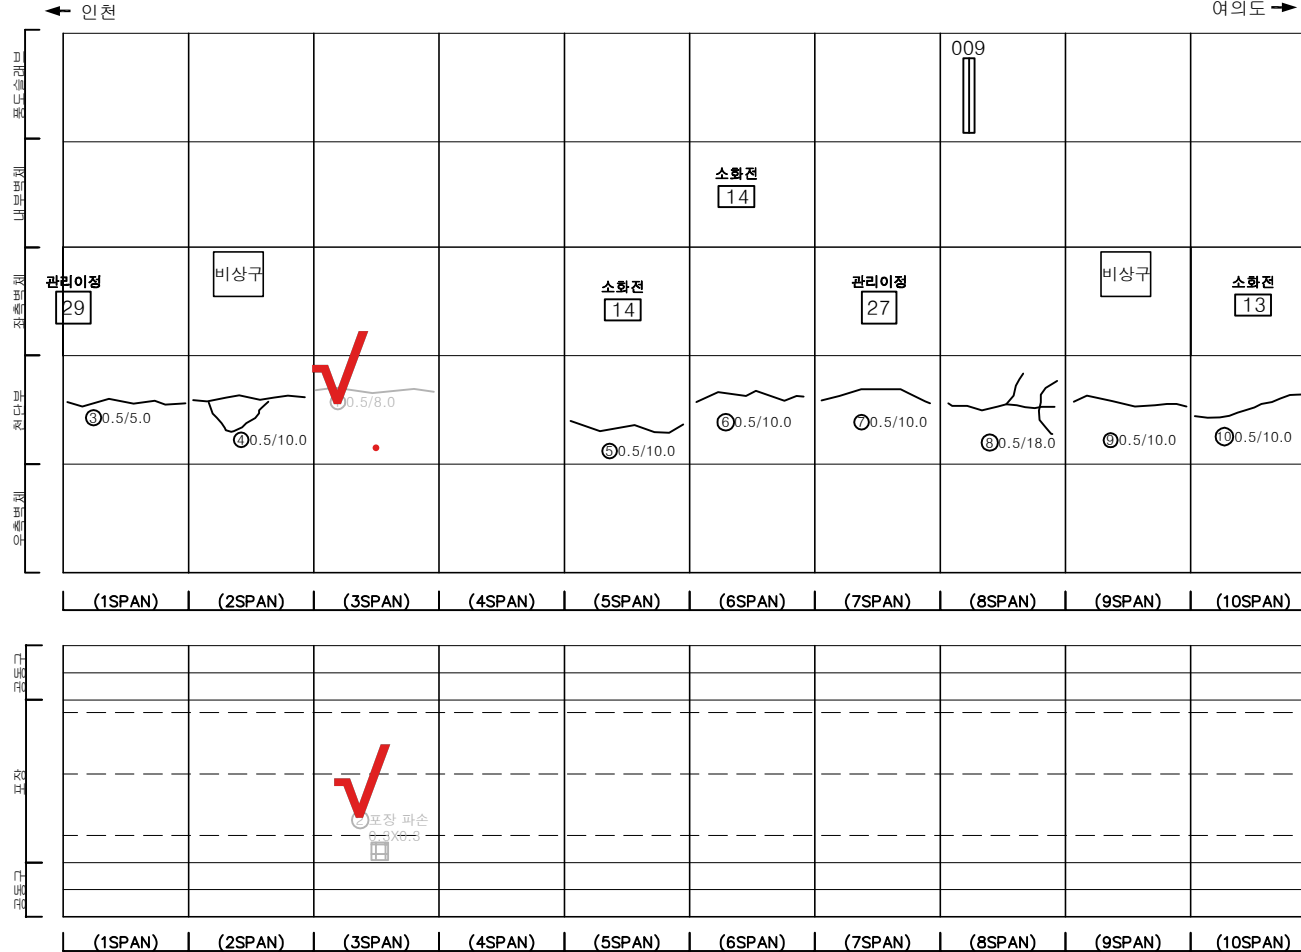
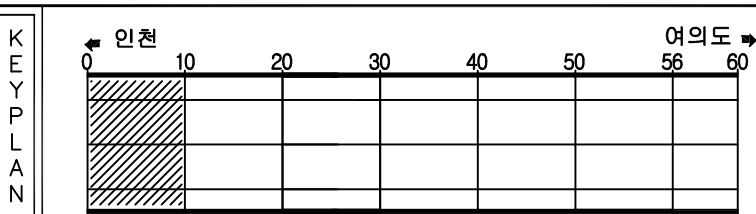
| | | | 01 |

| 번호 | 발생<br>년도 | 부재 | 위치 | 손상내용 | 손상현황 | | | | | | 비고 |
|---|---|---|---|---|---|---|---|---|---|---|---|
| 1 | 22상 | 천단부 | S 003 | 균열(폭0.3mm이상) | 0.5 | 8.0 | - | m | 1 | 8.00 | 25'상 보수 |
| 2 | 23하 | 포장부 | S 003 | 포장 파손 | - | 0.3 | 0.3 | m² | 1 | 0.09 | 25'상 보수 |
| 3 | 24상 | 천단부 | S 001 | 균열(폭0.3mm이상) | 0.5 | 5.0 | - | m | 1 | 5.00 | |
| 4 | 24상 | 천단부 | S 002 | 균열(폭0.3mm이상) | 0.5 | 10.0 | - | m | 1 | 10.00 | |
| 5 | 24상 | 천단부 | S 005 | 균열(폭0.3mm이상) | 0.5 | 10.0 | - | m | 1 | 10.00 | |
| 6 | 24상 | 천단부 | S 006 | 균열(폭0.3mm이상) | 0.5 | 10.0 | - | m | 1 | 10.00 | |
| 7 | 24상 | 천단부 | S 007 | 균열(폭0.3mm이상) | 0.5 | 10.0 | - | m | 1 | 10.00 | |
| 8 | 24상 | 천단부 | S 008 | 균열(폭0.3mm이상) | 0.5 | 18.0 | - | m | 1 | 18.00 | |
| 9 | 24상 | 천단부 | S 009 | 균열(폭0.3mm이상) | 0.5 | 10.0 | - | m | 1 | 10.00 | |
| 10 | 24상 | 천단부 | S 010 | 균열(폭0.3mm이상) | 0.5 | 10.0 | - | m | 1 | 10.00 | |

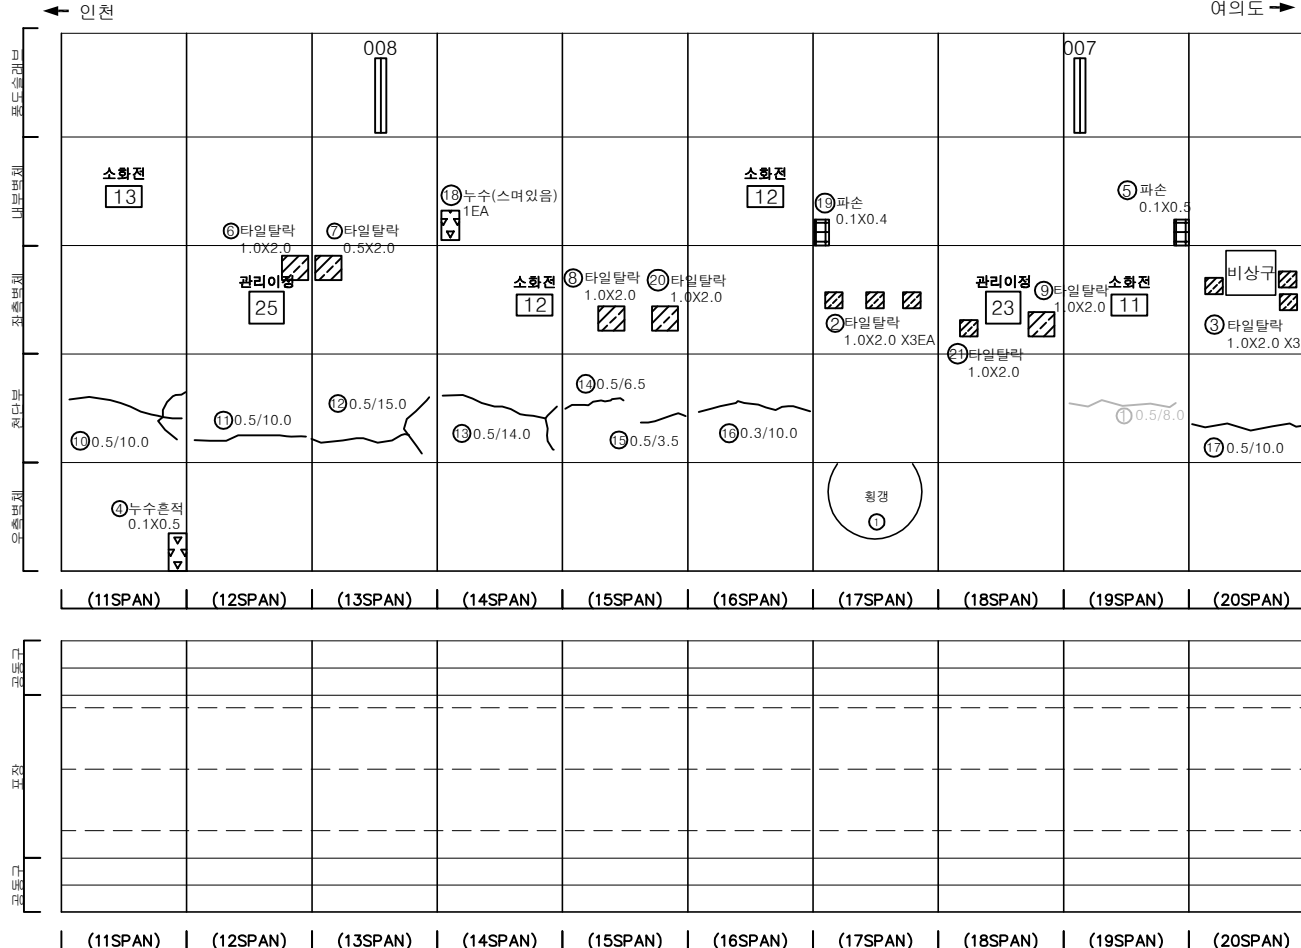
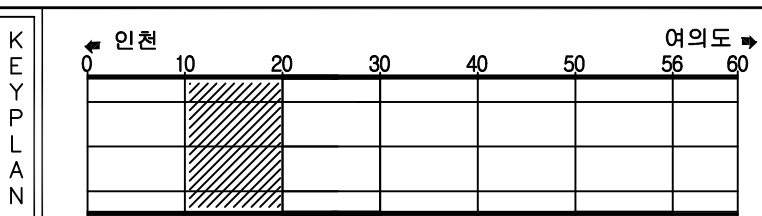
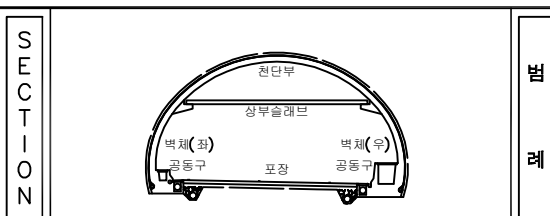
| 번호 | 발생<br>년도 | 부재 | 위치 | 손상내용 | 손상현황 | | | | | | 비고 |
|---|---|---|---|---|---|---|---|---|---|---|---|
| 1 | 22상 | 천단부 | S 019 | 균열(폭0.3mm이상) | 0.5 | 8.0 | - | m | 1 | 8.00 | 23상 보수 |
| 2 | 23상 | 측벽부 | S 017 | 타일탈락 | - | 1.0 | 2.0 | m² | 3 | 6.00 | |
| 3 | 23상 | 측벽부 | S 020 | 타일탈락 | - | 1.0 | 2.0 | m² | 3 | 6.00 | |
| 4 | 23하 | 측벽부 | S 011 | 누수흔적 | - | 0.1 | 0.5 | m² | 1 | 0.05 | |
| 5 | 24상 | 내부벽체 | S 019 | 파손 | - | 0.1 | 0.5 | m² | 1 | 0.05 | |
| 6 | 24상 | 측벽부 | S 012 | 타일탈락 | - | 1.0 | 2.0 | m² | 1 | 2.00 | |
| 7 | 24상 | 측벽부 | S 013 | 타일탈락 | - | 0.5 | 2.0 | m² | 1 | 1.00 | |
| 8 | 24상 | 측벽부 | S 015 | 타일탈락 | - | 1.0 | 2.0 | m² | 1 | 2.00 | |
| 9 | 24상 | 측벽부 | S 018 | 타일탈락 | - | 1.0 | 2.0 | m² | 1 | 2.00 | |
| 10 | 24상 | 천단부 | S 011 | 균열(폭0.3mm이상) | 0.5 | 10.0 | - | m | 1 | 10.00 | |
| 11 | 24상 | 천단부 | S 012 | 균열(폭0.3mm이상) | 0.5 | 10.0 | - | m | 1 | 10.00 | |
| 12 | 24상 | 천단부 | S 013 | 균열(폭0.3mm이상) | 0.5 | 15.0 | - | m | 1 | 15.00 | |
| 13 | 24상 | 천단부 | S 014 | 균열(폭0.3mm이상) | 0.5 | 14.0 | - | m | 1 | 14.00 | |
| 14 | 24상 | 천단부 | S 015 | 균열(폭0.3mm이상) | 0.5 | 6.5 | - | m | 1 | 6.50 | |
| 15 | 24상 | 천단부 | S 015 | 균열(폭0.3mm이상) | 0.5 | 3.5 | - | m | 1 | 3.50 | |
| 16 | 24상 | 천단부 | S 016 | 균열(폭0.3mm이상) | 0.3 | 10.0 | - | m | 1 | 10.00 | |
| 17 | 24상 | 천단부 | S 020 | 균열(폭0.3mm이상) | 0.5 | 10.0 | - | m | 1 | 10.00 | |
| 18 | 25상 | 내부벽체 | S 014 | 누수(스며있음) | - | - | - | EA | 1 | 1.00 | |
| 19 | 25상 | 내부벽체 | S 017 | 파손 | - | 0.1 | 0.4 | m² | 1 | 0.04 | |
| 20 | 25상 | 측벽부 | S 015 | 타일탈락 | - | 1.0 | 2.0 | m² | 1 | 2.00 | |
| 21 | 25상 | 측벽부 | S 018 | 타일탈락 | - | 1.0 | 2.0 | m² | 1 | 2.00 | |

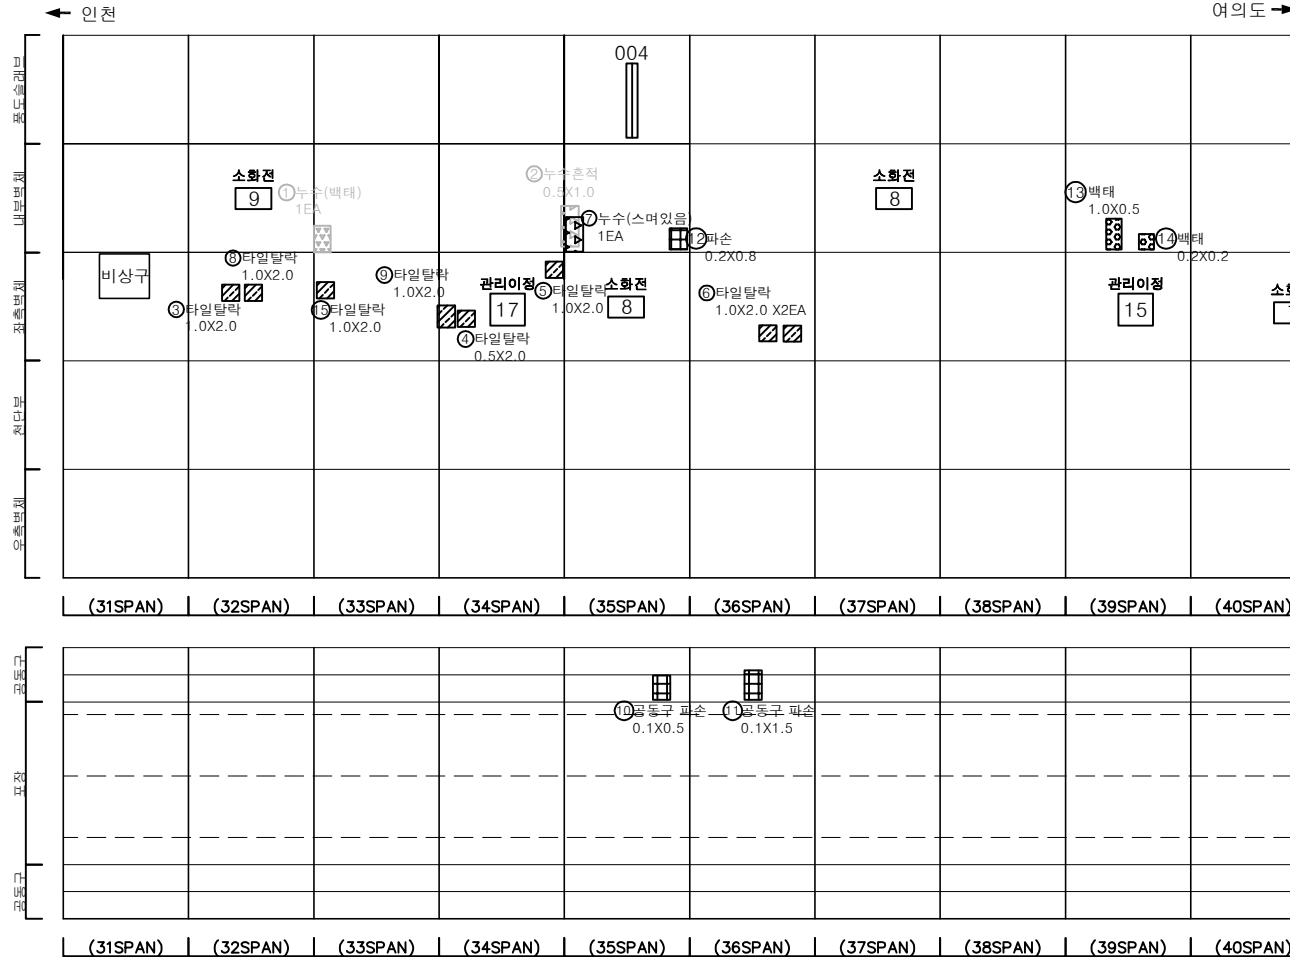
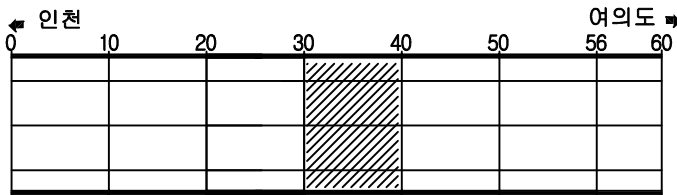
| | | | 04 |

| 번호 | 발생<br>년도 | 부재 | 위치 | 손상내용 | 손상현황 | | | | | | 비고 |
|---|---|---|---|---|---|---|---|---|---|---|---|
| 1 | 22상 | 내부벽체 | S 033 | 누수(벽태) | - | - | - | EA | 1 | 1.00 | 23상 보수 |
| 2 | 22상 | 내부벽체 | S 035 | 누수(벽태) | - | 0.5 | 1.0 | m <sup>2</sup> | 1 | 0.50 | 23상 보수 |
| 3 | 23상 | 측벽부 | S 032 | 타일탈락 | - | 1.0 | 2.0 | m <sup>2</sup> | 1 | 2.00 | |
| 4 | 23상 | 측벽부 | S 034 | 타일탈락 | - | 0.5 | 2.0 | m <sup>2</sup> | 1 | 1.00 | |
| 5 | 23상 | 측벽부 | S 034 | 타일탈락 | - | 1.0 | 2.0 | m <sup>2</sup> | 1 | 2.00 | |
| 6 | 23상 | 측벽부 | S 036 | 타일탈락 | - | 1.0 | 2.0 | m <sup>2</sup> | 2 | 4.00 | |
| 7 | 24상 | 내부벽체 | S 035 | 누수(스머있음) | - | - | - | EA | 1 | 1.00 | |
| 8 | 24상 | 측벽부 | S 032 | 타일탈락 | - | 1.0 | 2.0 | m <sup>2</sup> | 1 | 2.00 | |
| 9 | 24상 | 측벽부 | S 034 | 타일탈락 | - | 1.0 | 2.0 | m <sup>2</sup> | 1 | 2.00 | |
| 10 | 24상 | 공동구 | S 035 | 공동구 파손 | - | 0.1 | 0.5 | m <sup>2</sup> | 1 | 0.05 | |
| 11 | 24상 | 공동구 | S 036 | 공동구 파손 | - | 0.1 | 1.5 | m <sup>2</sup> | 1 | 0.15 | |
| 12 | 25상 | 내부벽체 | S 035 | 파손 | - | 0.2 | 0.8 | m <sup>2</sup> | 1 | 0.16 | |
| 13 | 25상 | 내부벽체 | S 039 | 벽태 | - | 1.0 | 0.5 | m <sup>2</sup> | 1 | 0.50 | |
| 14 | 25상 | 내부벽체 | S 039 | 벽태 | - | 0.2 | 0.2 | m <sup>2</sup> | 1 | 0.04 | |
| 15 | 25상 | 측벽부 | S 033 | 타일탈락 | - | 1.0 | 2.0 | m <sup>2</sup> | 1 | 2.00 | |

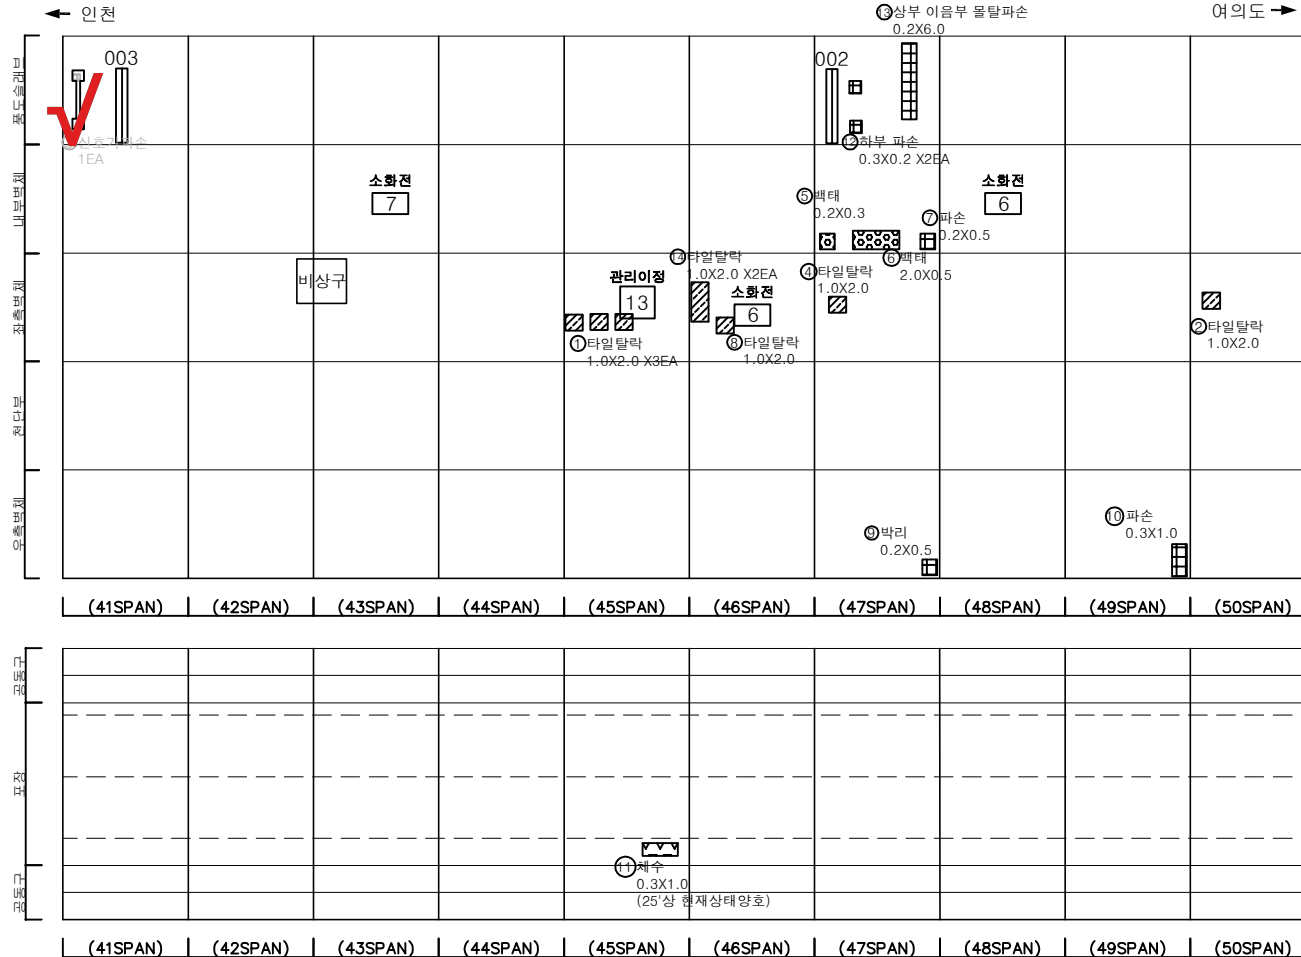
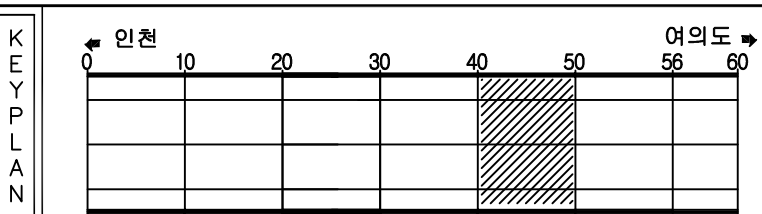
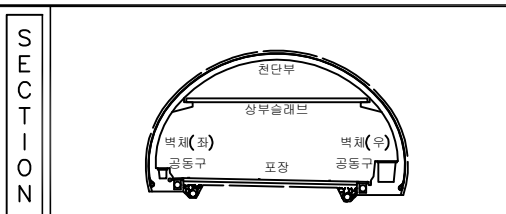
| 범 | 레 | 발 주 처 |
|---|---|---|
| | | 도면번호<br>05 |

| 번호 | 발생<br>년도 | 부재 | 위치 | 손상내용 | 손상현황 | | | | | | 비고 |
|---|---|---|---|---|---|---|---|---|---|---|---|
| 1 | 23상 | 측벽부 | S 045 | 타일탈락 | - | 1.0 | 2.0 | m <sup>2</sup> | 3 | 6.00 | |
| 2 | 23상 | 측벽부 | S 050 | 타일탈락 | - | 1.0 | 2.0 | m <sup>2</sup> | 1 | 2.00 | |
| 3 | 23하 | 부속시설 | S 043 | 상부이음부 파손 | - | - | - | EA | 1 | 1.00 | 24'상 포함 |
| 4 | 23하 | 측벽부 | S 047 | 타일탈락 | - | 1.0 | 2.0 | m <sup>2</sup> | 1 | 2.00 | |
| 5 | 24상 | 내부벽체 | S 047 | 벽대 | - | 0.2 | 0.3 | m <sup>2</sup> | 1 | 0.06 | |
| 6 | 24상 | 내부벽체 | S 047 | 벽대 | - | 2.0 | 0.5 | m <sup>2</sup> | 1 | 1.00 | |
| 7 | 24상 | 내부벽체 | S 047 | 파손 | - | 0.2 | 0.5 | m <sup>2</sup> | 1 | 0.10 | |
| 8 | 24상 | 측벽부 | S 046 | 타일탈락 | - | 1.0 | 2.0 | m <sup>2</sup> | 1 | 2.00 | |
| 9 | 24상 | 측벽부 | S 047 | 막리 | - | 0.2 | 0.5 | m <sup>2</sup> | 1 | 0.10 | |
| 10 | 24상 | 측벽부 | S 049 | 파손 | - | 0.3 | 1.0 | m <sup>2</sup> | 1 | 0.30 | |
| 11 | 24상 | 포장부 | S 045 | 채수 | - | 0.3 | 1.0 | m <sup>2</sup> | 1 | 0.30 | |
| 12 | 24하 | 부속시설 | S 047 | 하부 파손 | - | 0.3 | 0.2 | m <sup>2</sup> | 2 | 0.12 | |
| 13 | 24하 | 부속시설 | S 047 | 상부 이음부 물탈파손 | - | 0.2 | 6.0 | m <sup>2</sup> | 1 | 1.20 | |
| 14 | 25상 | 측벽부 | S 046 | 타일탈락 | - | 1.0 | 2.0 | m <sup>2</sup> | 2 | 4.00 | |

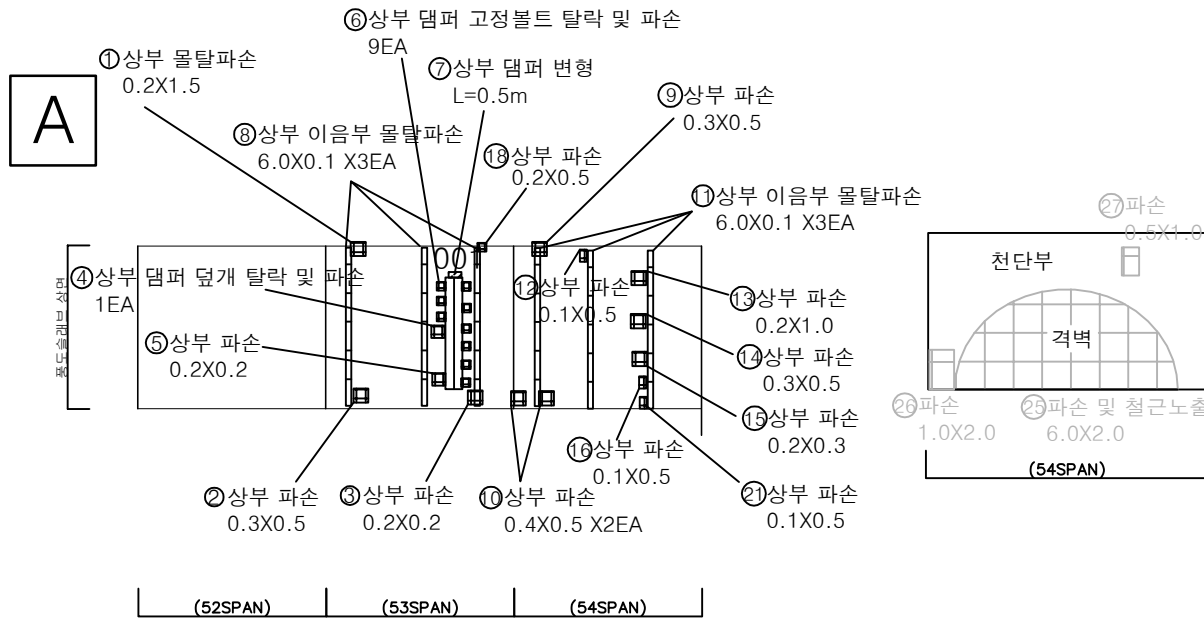
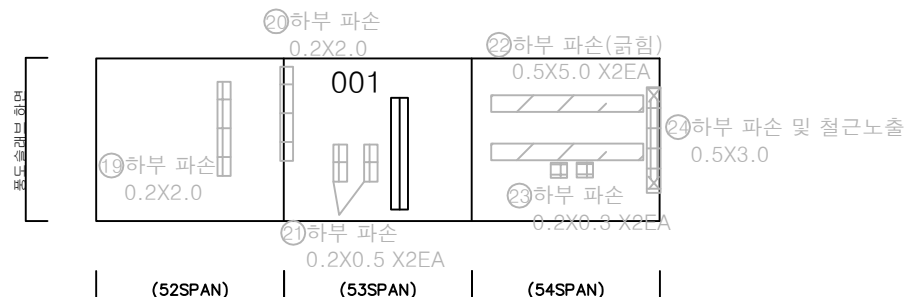
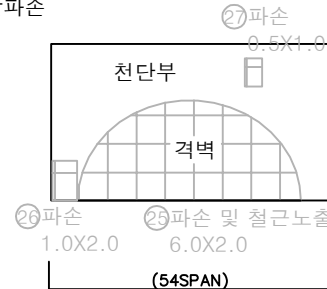
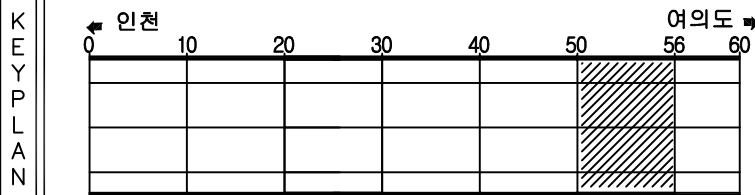
| | | | 06-1 |

| 번호 | 발생년도 | 부재 | 위치 | 손상내용 | 손상현황 | | | | | | 비고 |
|---|---|---|---|---|---|---|---|---|---|---|---|
| 1 | 24상 | 봉도슬래브 | S 053 | 상부 몰탈파손 | - | 0.2 | 1.5 | m <sup>2</sup> | 1 | 0.30 | |
| 2 | 24상 | 봉도슬래브 | S 053 | 상부 파손 | - | 0.3 | 0.5 | m <sup>2</sup> | 1 | 0.15 | |
| 3 | 24상 | 봉도슬래브 | S 053 | 상부 파손 | - | 0.2 | 0.2 | m <sup>2</sup> | 1 | 0.04 | |
| 4 | 24상 | 봉도슬래브 | S 053 | 상부 댐퍼 덮개 탈락 및 파손 | - | - | - | EA | 1 | 1.00 | |
| 5 | 24상 | 봉도슬래브 | S 053 | 상부 파손 | - | 0.2 | 0.2 | m <sup>2</sup> | 1 | 0.04 | |
| 6 | 24상 | 봉도슬래브 | S 053 | 상부 댐퍼 고정볼트 탈락 및 파손 | - | - | - | EA | 9 | 9.00 | |
| 7 | 24상 | 봉도슬래브 | S 053 | 상부 댐퍼 변형 | - | 0.5 | - | m | 1 | 0.50 | |
| 8 | 24상 | 봉도슬래브 | S 053 | 상부 이음부 몰탈파손 | - | 6.0 | 0.1 | m <sup>2</sup> | 3 | 1.80 | |
| 9 | 24상 | 봉도슬래브 | S 054 | 상부 파손 | - | 0.3 | 0.5 | m <sup>2</sup> | 1 | 0.15 | |
| 10 | 24상 | 봉도슬래브 | S 054 | 상부 파손 | - | 0.4 | 0.5 | m <sup>2</sup> | 2 | 0.40 | |
| 11 | 24상 | 봉도슬래브 | S 054 | 상부 이음부 몰탈파손 | - | 6.0 | 0.1 | m <sup>2</sup> | 3 | 1.80 | |
| 12 | 24상 | 봉도슬래브 | S 054 | 상부 파손 | - | 0.1 | 0.5 | m <sup>2</sup> | 1 | 0.05 | |
| 13 | 24상 | 봉도슬래브 | S 054 | 상부 파손 | - | 0.2 | 1.0 | m <sup>2</sup> | 1 | 0.20 | |
| 14 | 24상 | 봉도슬래브 | S 054 | 상부 파손 | - | 0.3 | 0.5 | m <sup>2</sup> | 1 | 0.15 | |
| 15 | 24상 | 봉도슬래브 | S 054 | 상부 파손 | - | 0.2 | 0.3 | m <sup>2</sup> | 1 | 0.06 | |
| 16 | 24상 | 봉도슬래브 | S 054 | 상부 파손 | - | 0.1 | 0.5 | m <sup>2</sup> | 1 | 0.05 | |
| 17 | 24상 | 봉도슬래브 | S 054 | 상부 파손 | - | 0.1 | 0.5 | m <sup>2</sup> | 1 | 0.05 | |
| 18 | 24상 | 봉도슬래브 | S 053 | 상부 파손 | - | 0.2 | 0.5 | m <sup>2</sup> | 1 | 0.10 | |
| 19 | 24상 | 봉도슬래브 | S 052 | 하부 파손 | - | 0.2 | 2.0 | m <sup>2</sup> | 1 | 0.40 | 24' 하 보수 |
| 20 | 24상 | 봉도슬래브 | S 053 | 하부 파손 | - | 0.2 | 2.0 | m <sup>2</sup> | 1 | 0.40 | 24' 하 보수 |
| 21 | 24상 | 봉도슬래브 | S 053 | 하부 파손 | - | 0.2 | 0.5 | m <sup>2</sup> | 2 | 0.20 | 24' 하 보수 |
| 22 | 24상 | 봉도슬래브 | S 054 | 하부 파손 (굽힘) | - | 0.5 | 5.0 | m <sup>2</sup> | 2 | 5.00 | 24' 하 보수 |
| 23 | 24상 | 봉도슬래브 | S 054 | 하부 파손 | - | 0.2 | 0.3 | m <sup>2</sup> | 2 | 0.12 | 24' 하 보수 |
| 24 | 24상 | 봉도슬래브 | S 054 | 하부 파손 및 철근노출 | - | 0.5 | 3.0 | m <sup>2</sup> | 1 | 1.50 | 24' 하 보수 |
| 25 | 24상 | 봉도슬래브 | S 054 | 하부 벽체 파손 및 철근노출 | - | 6.0 | 2.0 | m <sup>2</sup> | 1 | 12.00 | 24' 하 보수 |
| 26 | 24상 | 천단부 | S 054 | 파손 | - | 1.0 | 2.0 | m <sup>2</sup> | 1 | 2.00 | 24' 하 보수 |
| 27 | 24상 | 천단부 | S 054 | 파손 | - | 0.5 | 1.0 | m <sup>2</sup> | 1 | 0.50 | 24' 하 보수 |

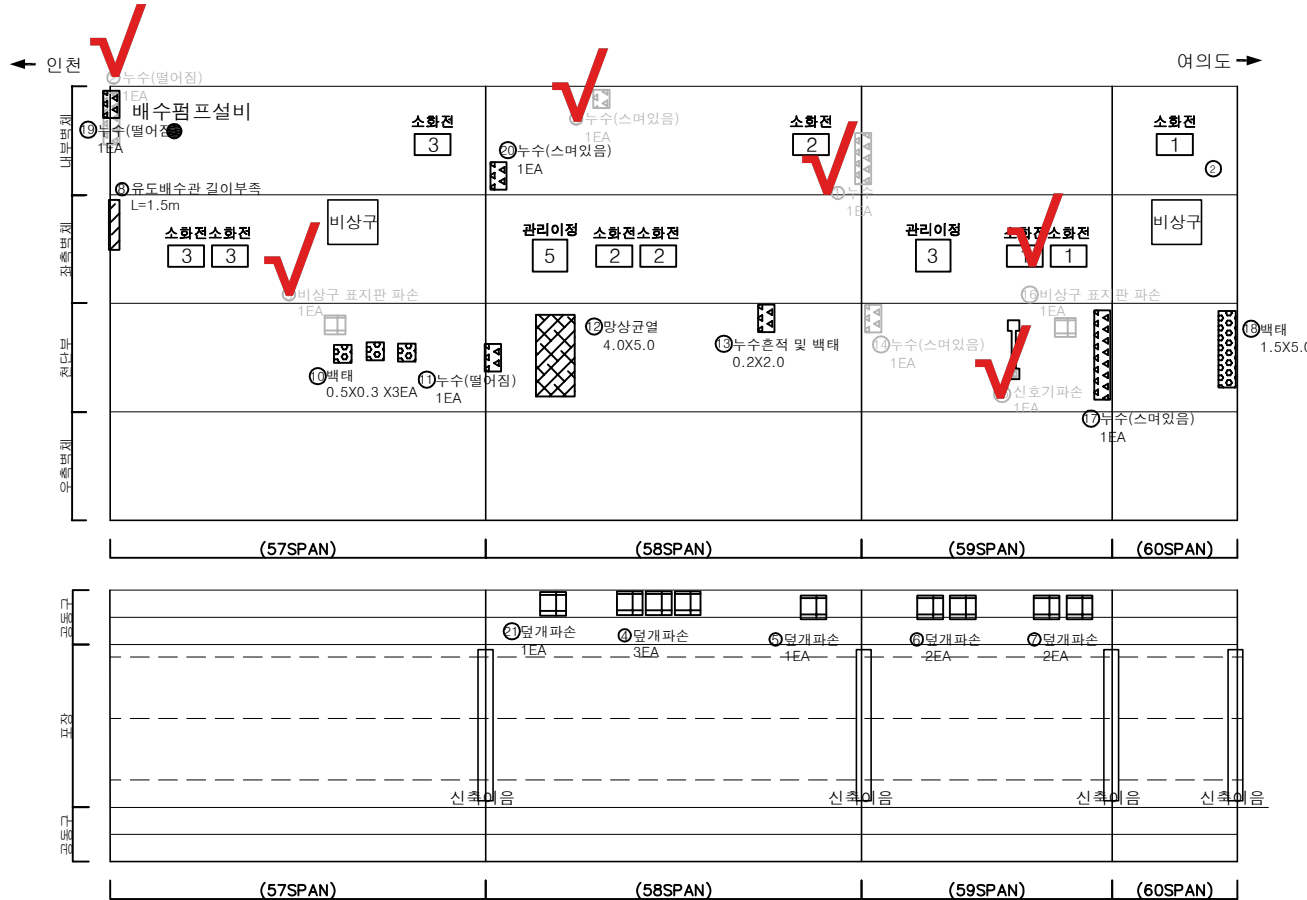
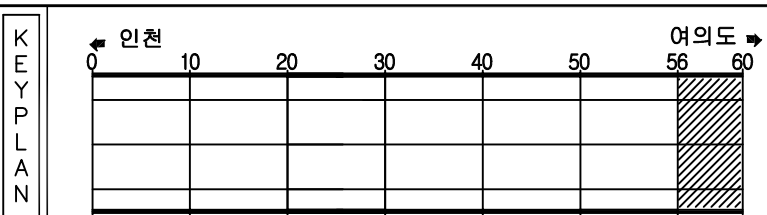
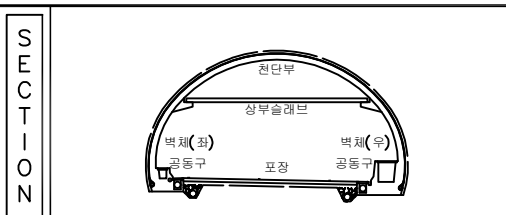
| 발주처 | 서울터널주식회사 |
|---|---|
| 도면번호 | 07 |

| 번호 | 발생년도 | 부재 | 위치 | 손상내용 | 손상현황 | | | | | | 비고 |
|---|---|---|---|---|---|---|---|---|---|---|---|
| 1 | 22년 | 내부벽체 | S 058 | 누수 | - | - | - | EA | 1 | 1.00 | 24'하 보수 |
| 2 | 23년 | 내부벽체 | S 057 | 누수(떨어짐) | - | - | - | EA | 1 | 1.00 | 24'하 보수 |
| 3 | 23년 | 내부벽체 | S 058 | 누수(스며있음) | - | - | - | EA | 1 | 1.00 | 24'하 보수 |
| 4 | 23하 | 공동구 | S 058 | 공동구 덮개파손 | - | - | - | EA | 3 | 3.00 | |
| 5 | 24상 | 공동구 | S 058 | 공동구 덮개파손 | - | - | - | EA | 1 | 1.00 | |
| 6 | 24상 | 공동구 | S 059 | 공동구 덮개파손 | - | - | - | EA | 2 | 2.00 | |
| 7 | 24상 | 공동구 | S 059 | 공동구 덮개파손 | - | - | - | EA | 2 | 2.00 | |
| 8 | 24상 | 배수시설 | S 057 | 유도배수관 길이부족 | - | 1.5 | - | m | 1 | 1.50 | |
| 9 | 24상 | 부대시설 | S 057 | 비상구 표지판 파손 | - | - | - | EA | 1 | 1.00 | 24'하 보수 |
| 10 | 24상 | 천단부 | S 057 | 벽태 | - | 0.5 | 0.3 | m <sup>2</sup> | 3 | 0.45 | |
| 11 | 24상 | 천단부 | S 058 | 누수(떨어짐) | - | - | - | EA | 1 | 1.00 | |
| 12 | 24상 | 천단부 | S 058 | 망상균열 | - | 4.0 | 5.0 | m <sup>2</sup> | 1 | 20.00 | |
| 13 | 24상 | 천단부 | S 058 | 누수흔적 및 벽태 | - | 0.2 | 2.0 | m <sup>2</sup> | 1 | 0.40 | |
| 14 | 24상 | 천단부 | S 059 | 누수(스며있음) | - | - | - | EA | 1 | 1.00 | 24'하 보수 |
| 15 | 24상 | 부대시설 | S 059 | 신호기 파손 | - | - | - | EA | 1 | 1.00 | 24'하 보수 |
| 16 | 24상 | 부대시설 | S 058 | 비상구 표지판 파손 | - | - | - | EA | 1 | 1.00 | 24'하 보수 |
| 17 | 24상 | 천단부 | S 059 | 누수(스며있음) | - | - | - | EA | 1 | 1.00 | |
| 18 | 24상 | 천단부 | S 060 | 벽태 | - | 1.5 | 5.0 | m <sup>2</sup> | 1 | 7.50 | |
| 19 | 25상 | 내부벽체 | S 057 | 누수(떨어짐) | - | - | - | EA | 1 | 1.00 | |
| 20 | 25상 | 내부벽체 | S 058 | 누수(스며있음) | - | - | - | EA | 1 | 1.00 | |
| 21 | 25상 | 공동구 | S 058 | 공동구 덮개파손 | - | - | - | EA | 1 | 1.00 | |
