신월여의지하도로 안전점검(정기,정밀)용역  
(정밀안전점검)

외관조사망도  
신월여의지하도로(전기실 외)

서울터널주식회사

(주)명성엔지니어링

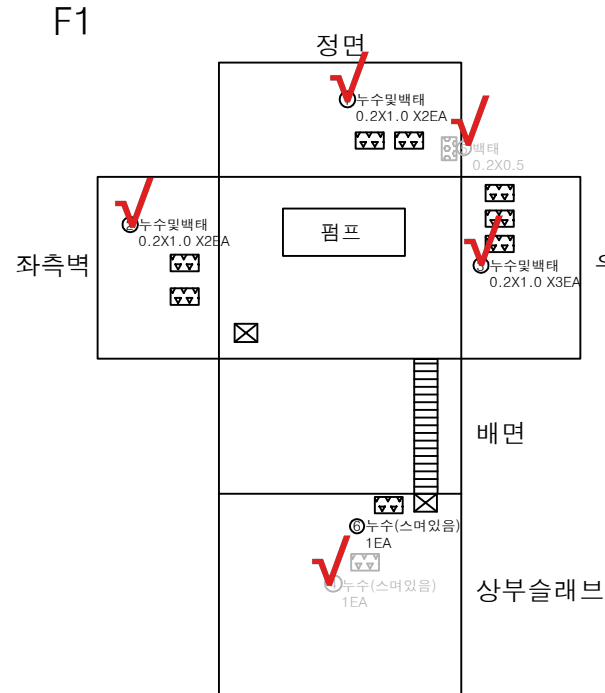
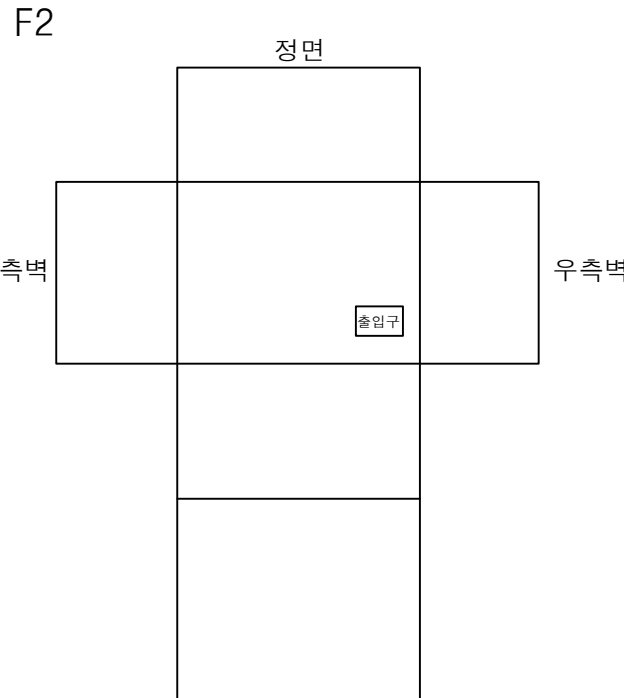
ID : 신월여의지하도로-인천방향 소화수조 (SPAN 6)

| 번호 | 발생<br>년도 | 부재 | 위치 | 손상내용 | 손상현황 | | | | | | 비고 |
|---|---|---|---|---|---|---|---|---|---|---|---|
| 1 | 22상 | 소화수조 | 정면 | 누수및백태 | - | 0.2 | 1.0 | m <sup>2</sup> | 2 | 0.40 | 25'상 보수 |
| 2 | 22상 | 소화수조 | 좌측벽 | 누수및백태 | - | 0.2 | 1.0 | m <sup>2</sup> | 2 | 0.40 | 25'상 보수 |
| 3 | 22상 | 소화수조 | 우측벽 | 누수및백태 | - | 0.2 | 1.0 | m <sup>2</sup> | 3 | 0.60 | 25'상 보수 |
| 4 | 23상 | 소화수조 | 상부슬라브 | 누수(스며있음) | - | - | - | EA | 1 | 1.00 | 25'상 보수 |
| 5 | 23하 | 소화수조 | 정면 | 백태 | - | 0.2 | 0.5 | m <sup>2</sup> | 1 | 0.10 | 25'상 보수 |
| 6 | 24하 | 소화수조 | 상부슬라브 | 누수(스며있음) | - | - | - | EA | 1 | 1.00 | |

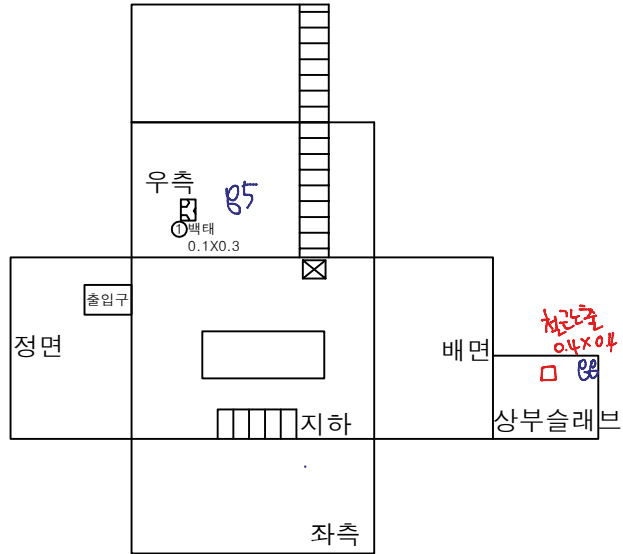
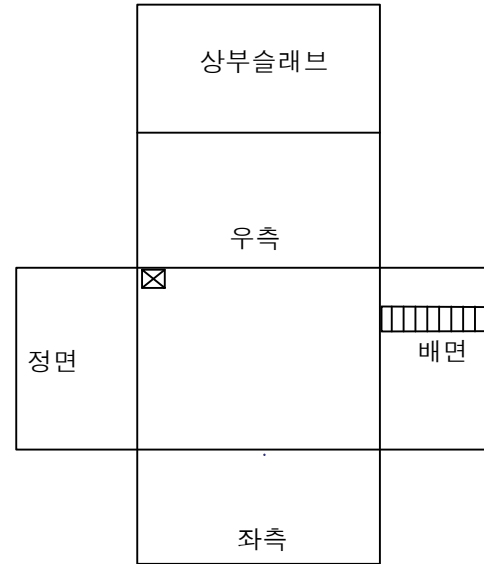
ID : 신월여의지하도로-인천방향 펌프실 (SPAN 3)

| 번호 | 발생년도 | 부재 | 위치 | 손상내용 | 손상현황 | | | | | | 비고 |
|---|---|---|---|---|---|---|---|---|---|---|---|
| 1 | 24상 | 펌프실 | 우측벽 | 벽태 | - | 0.1 | 0.3 | m <sup>2</sup> | 1 | 0.03 | |
