| 점검기관 | (주) 대운기술단 | 용역명 | 계남고가교 등 2개소 정밀안전점검 용역 | 구조물명 | 계 남 고 가 교 | 축 척 | NONE | 일 자 | 도면번호 |
| 발주처 | 부천시 원미구 | | | 도면명 | 포장부 (S2) | 분 류 | | 2025. 04 | ΓN2 |

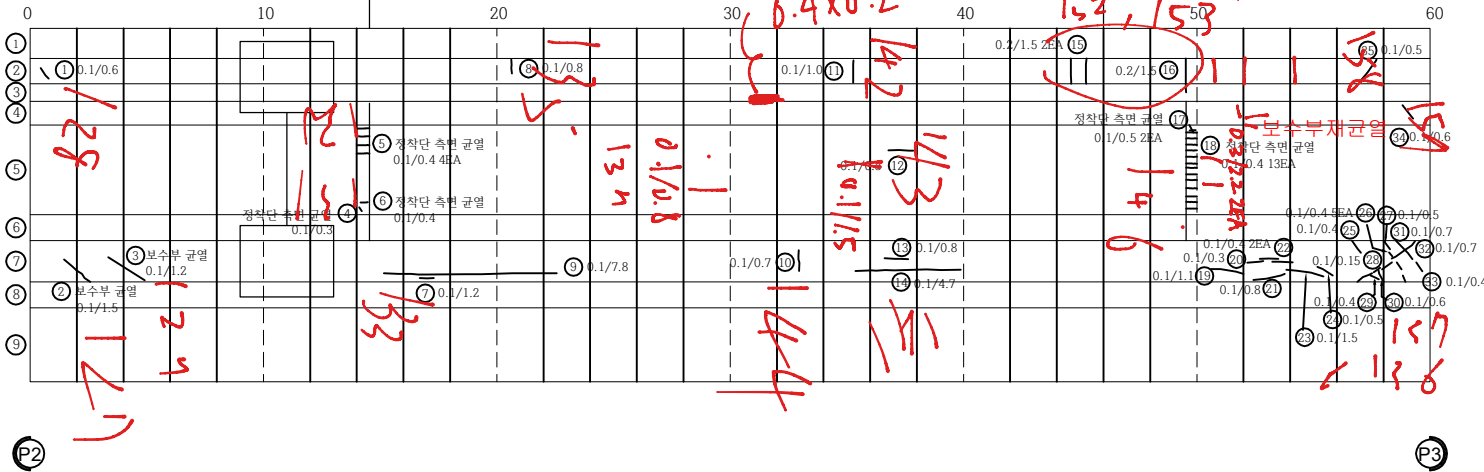
| 발주처 | 부천시 원미구 | | | 도면명 | 거더(S3-G1) | 분류 | | 2025. 04 | FN13 |

| 손상<br>번호 | 손상현황 | 손상규모 | | | 손상물량<br>단위 | 비고 |
|---|---|---|---|---|---|---|
| 1 | 균열(0.3mm미만) | 0.1 | 1.0 | 1 | 1.0 m | |
| 8 | 정착단 균열(0.3mm미만) | 0.1 | 0.4 | 1 | 0.4 m | |
| 17 | 정착단 측면 균열(0.3mm미만) | 0.1 | 0.4 | 9 | 3.6 m | |
| 18 | 균열(0.3mm미만) | 0.2 | 8.4 | 1 | 8.4 m | |
| 33 | 정착단 측면 균열(0.3mm미만) | 0.1 | 0.4 | 7 | 2.8 m | |
