| 점검기관 | (주)대운기술단 | 용역명 | 계남고가교 등 2개소 정밀안전점검 용역 | 구조물명 | 계 남 고 가 교 | 축척 | NONE | 일자 | 도면번호 |
| 발주처 | 부천시원미구 | | | 도면명 | 포장부 (S2) | 분류 | | 2025. 04 | IN2 |

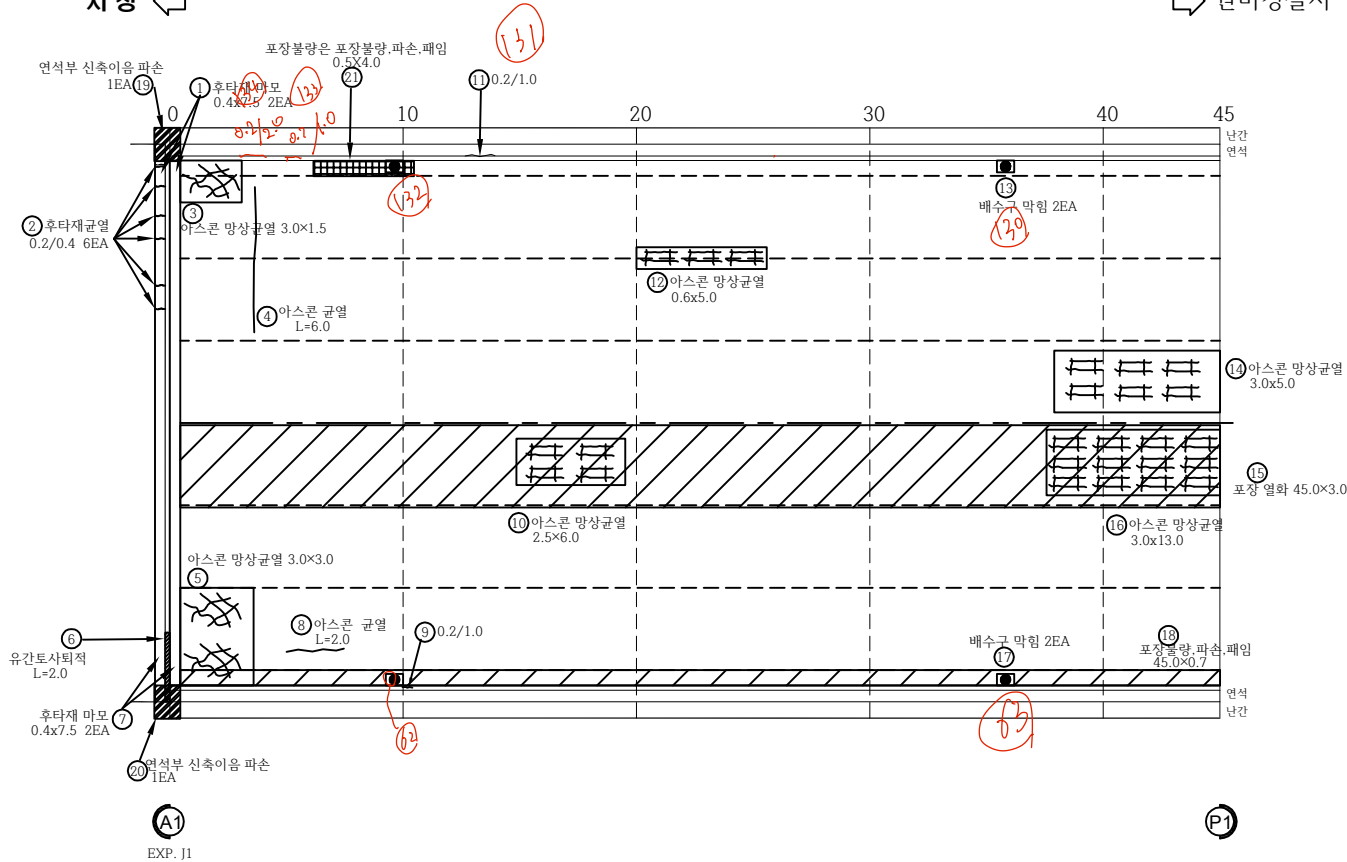
| 손상<br>번호 | 손 상 현 황 | 손상규모 | | | 손상물량 | | 비고 |
|---|---|---|---|---|---|---|---|
| 1 | 후타재 마모 | 0.4 | 7.5 | 2 | 6.0 | ㎡ | |
| 2 | 후타재균열 | 0.2 | 0.4 | 6 | 2.4 | m | |
| 3 | 아스콘 망상균열 | 3.0 | 1.5 | 1 | 4.5 | ㎡ | |
| 4 | 아스콘 균열 | | 6.0 | 1 | 6.0 | m | |
| 5 | 아스콘 망상균열 | 3.0 | 3.0 | 1 | 9.0 | ㎡ | |
| 6 | 유간트사파적 | | 2.0 | 1 | 2.0 | m | |
| 13 | 배수구 막힘 | | | 2 | 2.0 | EA | |
| 15 | 포장 열화 | 45.0 | 3.0 | 1 | 135.0 | ㎡ | |
| 18 | 포장불량, 파손, 패임 | 45.0 | 0.7 | 1 | 31.5 | ㎡ | |

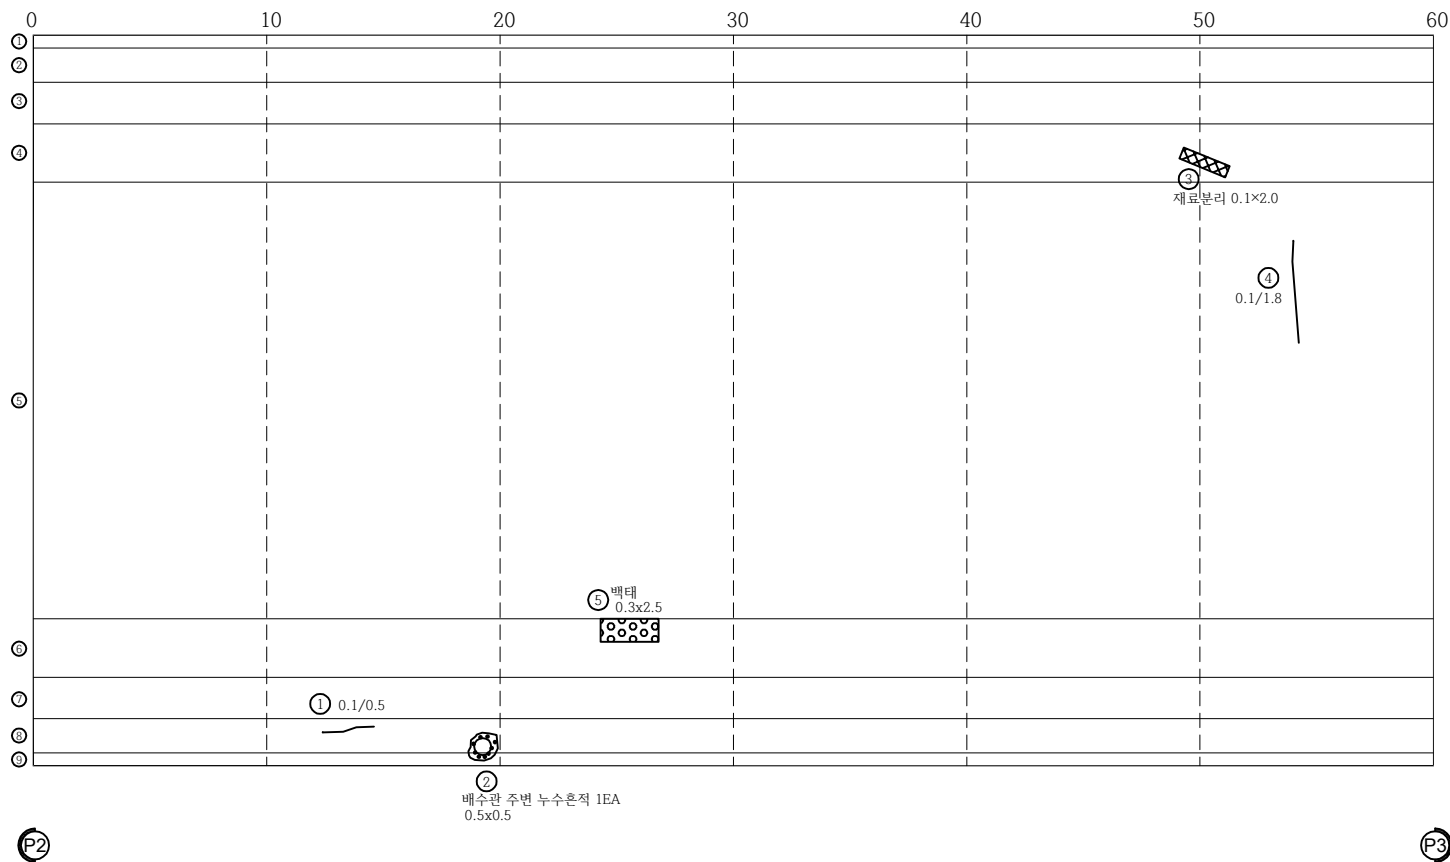
| 발주처 | 부천시 원미구 | | | 도면명 | 바닥판 하면(S3) | 분류 | | 2025. 04 | ΓN8 |

| 손상<br>번호 | 손 상 현 황 | 손상규모 | | | 손상물량 | | 비고 |
|---|---|---|---|---|---|---|---|
| 1 | 균열 | 2.0 | 1.5 | 1 | 3.0 | m | |
| 3 | 균열(0.3mm미만) | 0.1 | 0.5 | 1 | 0.5 | m | |
| 8 | 균열 | 2.0 | 2.0 | 1 | 4.0 | m | |
| 9 | 균열 | 3.0 | 3.0 | 1 | 9.0 | m | |

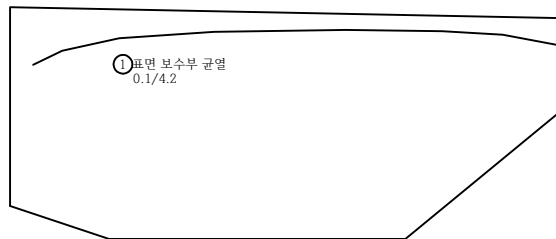
①표면 보수부 균열  
0.1/4.2

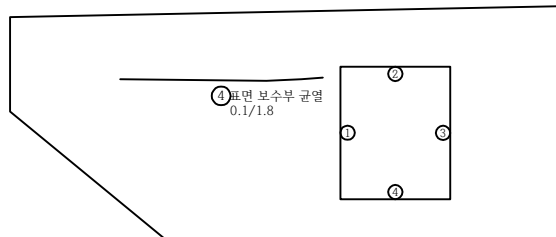
④표면 보수부 균열  
0.1/1.8
