| 점검기관 | (주) 대운기술단 | 용역명 | 계남고가교 등 2개소 정밀안전점검 용역 | 구조물명 | 계 남 고 가 교 | 축 척 | NONE | 일 자 | 도면번호 |
| 발주처 | 부천시 원미구 | | | 도면명 | 포장부 (S3) | 분 류 | | 2025. 04 | ΓN3 |

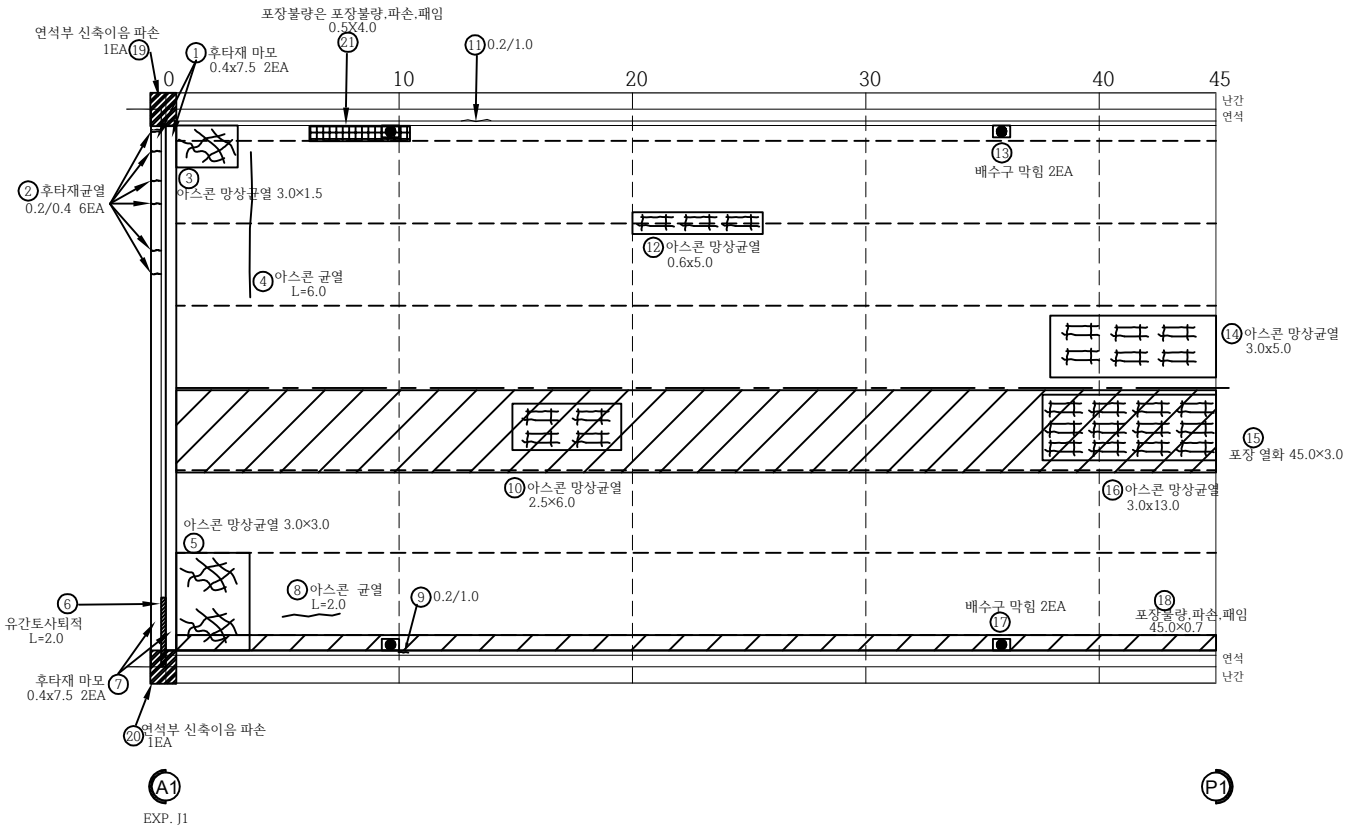
| 손상<br>번호 | 손 상 현 황 | 손상규모 | | | 손상물량 | | 비고 |
|---|---|---|---|---|---|---|---|
| 1 | 후타재 마모 | 0.4 | 7.5 | 2 | 6.0 | ㎡ | |
| 2 | 후타재균열 | 0.2 | 0.4 | 6 | 2.4 | m | |
| 3 | 아스콘 망상균열 | 3.0 | 1.5 | 1 | 4.5 | ㎡ | |
| 4 | 아스콘 균열 | | 6.0 | 1 | 6.0 | m | |
| 5 | 아스콘 망상균열 | 3.0 | 3.0 | 1 | 9.0 | ㎡ | |
| 6 | 유간토사파괴 | | 2.0 | 1 | 2.0 | m | |
| 7 | 후타재 마모 | 0.4 | 7.5 | 2 | 6.0 | ㎡ | |
| 8 | 아스콘 균열 | | 2.0 | 1 | 2.0 | m | |
| 9 | 연석 균열(0.3mm미만) | 0.2 | 1.0 | 1 | 1.0 | m | |
| 10 | 아스콘 망상균열 | 2.5 | 6.0 | 1 | 15.0 | ㎡ | |
| 11 | 연석 균열(0.3mm미만) | 0.2 | 1.0 | 1 | 1.0 | m | |
| 12 | 아스콘 망상균열 | 0.6 | 5.0 | 1 | 3.0 | m | |
| 13 | 배수구 막힘 | | | 2 | 2.0 | EA | |
| 14 | 아스콘 망상균열 | 3.0 | 5.0 | 1 | 15.0 | ㎡ | |
| 15 | 포장 열화 | 45.0 | 3.0 | 1 | 135.0 | ㎡ | |
| 16 | 아스콘 망상균열 | 3.0 | 13.0 | 1 | 39.0 | ㎡ | |
| 17 | 배수구 막힘 | | | 1 | 1.0 | EA | |
| 18 | 포장불량, 파손, 패임 | 45.0 | 0.7 | 1 | 31.5 | ㎡ | |
| 19 | 연석부 신축이음 파손 | | | 1 | 1.0 | EA | |
| 20 | 연석부 신축이음 파손 | | | 1 | 1.0 | EA | |

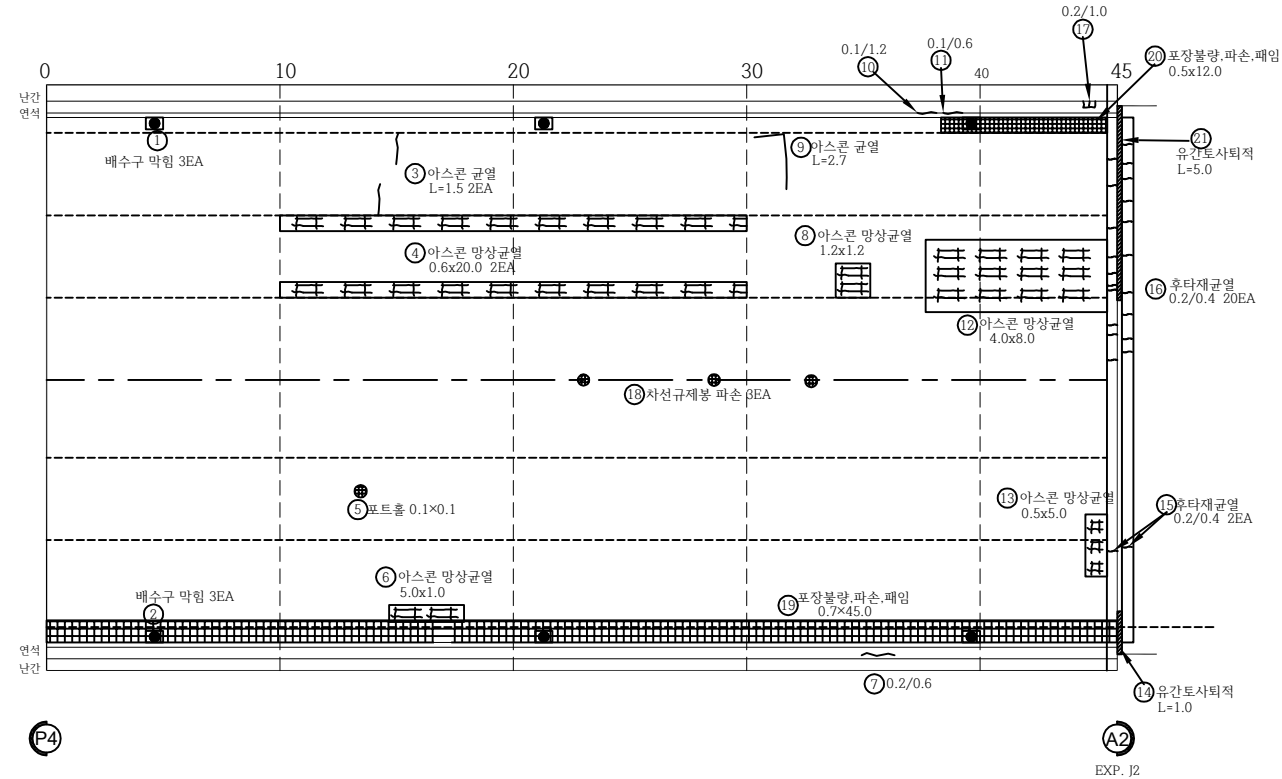
| 발주처 | 부천시 원미구 | | | 도면명 | 포장부 (S5) | 분 류 | | 2025. 04 | ΓN5 |

| 손상<br>번호 | 손 상 현 황 | 손상규모 | | | 손상물량 | | 비고 |
|---|---|---|---|---|---|---|---|
| 3 | 아스콘 균열 | | 1.5 | 2 | 3.0 | m | |
| 4 | 아스콘 망상균열 | 0.6 | 20.0 | 2 | 12.0 | ㎡ | |
| 6 | 아스콘 망상균열 | 5.0 | 1.0 | 1 | 5.0 | ㎡ | |
| 7 | 연석 균열(0.3mm미만) | 0.2 | 0.6 | 1 | 0.6 | m | |
| 8 | 아스콘 망상균열 | 1.2 | 1.2 | 1 | 1.44 | ㎡ | |
| 9 | 아스콘 균열 | | 2.7 | 1 | 2.7 | m | |
| 10 | 연석 균열(0.3mm미만) | 0.1 | 1.2 | 1 | 1.2 | m | |
| 11 | 연석 균열(0.3mm미만) | 0.1 | 0.6 | 1 | 0.6 | m | |
| 12 | 아스콘 망상균열 | 4.0 | 8.0 | 1 | 32.0 | ㎡ | |
| 13 | 아스콘 망상균열 | 0.5 | 5.0 | 1 | 2.5 | ㎡ | |
| 15 | 후타재균열 | 0.2 | 0.4 | 2 | 0.8 | m | |
| 16 | 후타재균열 | 0.2 | 0.4 | 20 | 8.0 | m | |
| 17 | 연석 균열(0.3mm미만) | 0.2 | 1.0 | 1 | 1.0 | m | |
