| 점검기관 | (주) 대운기술단 | 용역명 | 계남고가교 등 2개소 정밀안전점검 용역 | 구조물명 | 계 남 고 가 교 | 축 척 | NONE | 일 자 | 도면번호 |
| 발주처 | 부천시 원미구 | | | 도면명 | 포장부 (S3) | 분 류 | | 2025. 04 | ΓN3 |

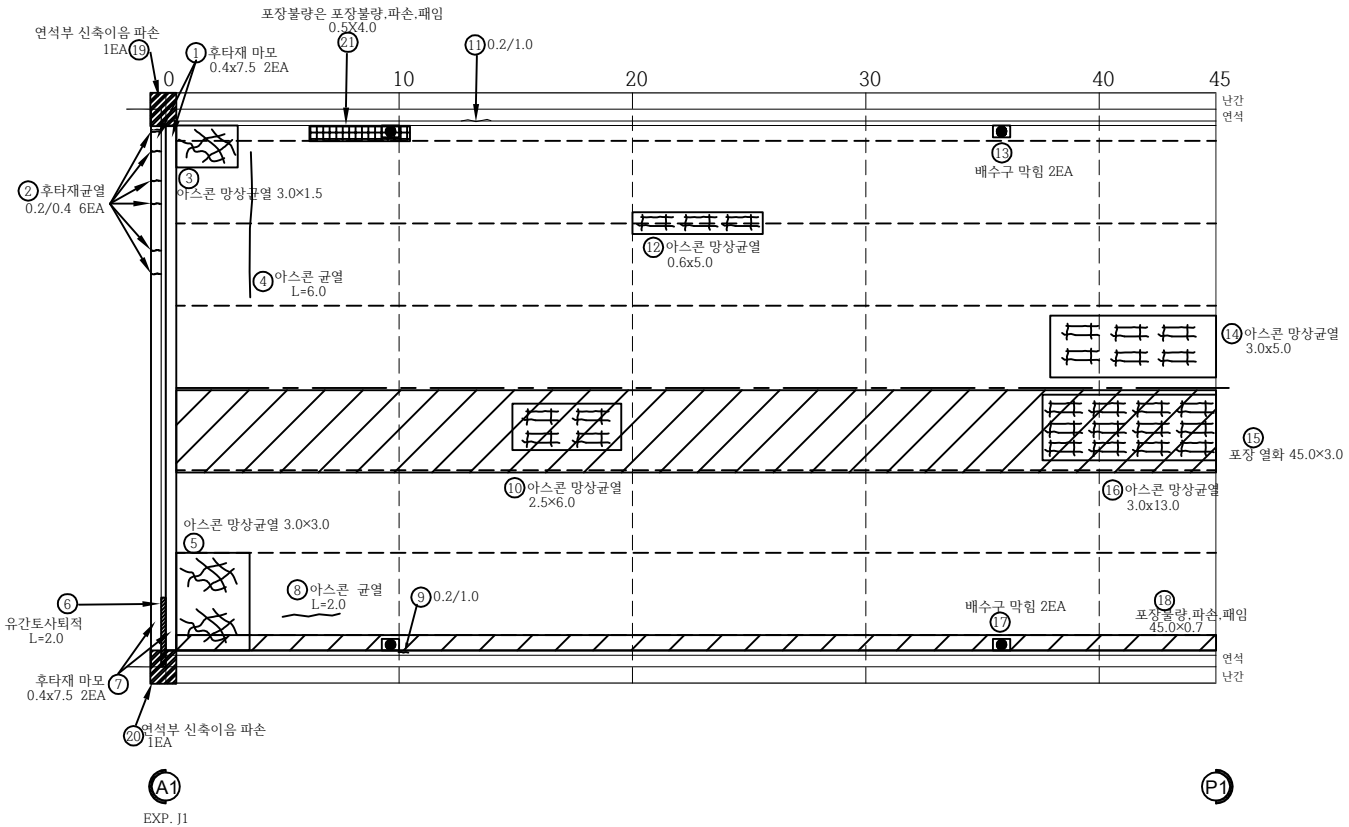
손상물량표

| 손상<br>번호 | 손 상 현 황 | 손상규모 | | | 손상물량 | | 비고 |
| 1 | 후타재 마모 | 0.4 | 7.5 | 2 | 6.0 | ㎡ | |
| 2 | 후타재균열 | 0.2 | 0.4 | 6 | 2.4 | m | |
| 3 | 아스콘 망상균열 | 3.0 | 1.5 | 1 | 4.5 | ㎡ | |
| 6 | 유간토사파괴 | | 2.0 | 1 | 2.0 | m | |
| 13 | 배수구 막힘 | | | 2 | 2.0 | EA | |
| 15 | 포장 열화 | 45.0 | 3.0 | 1 | 135.0 | ㎡ | |
| 18 | 포장불량, 파손, 패임 | 45.0 | 0.7 | 1 | 31.5 | ㎡ | |
| 19 | 연석부 신축이음 파손 | | | 1 | 1.0 | EA | |

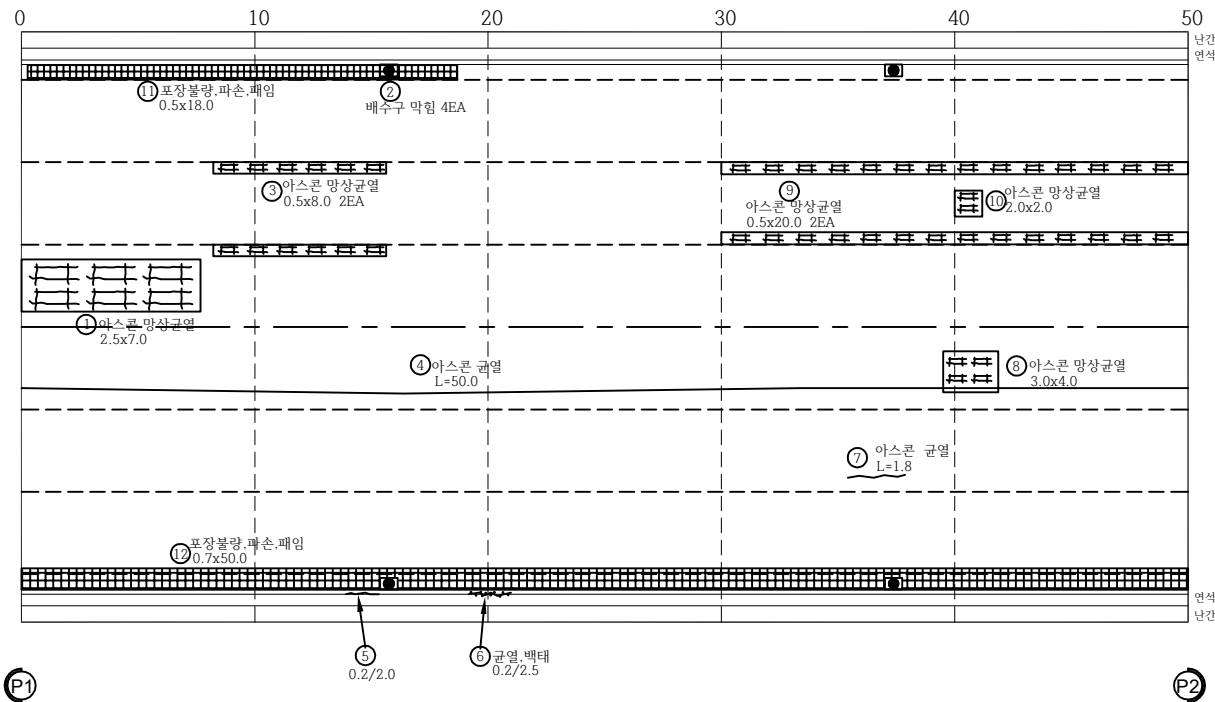
# 손상물량표

| 손상<br>번호 | 손 상 현 황 | 손상규모 | | | 손상물량 | | 비고 |
| 1 | 아스콘 망상균열 | 2.5 | 7.0 | 1 | 17.5 | ㎡ | |
| 4 | 아스콘 균열 | | 50.0 | 1 | 50.0 | m | |
| 6 | 연석 균열, 백태(0.3mm미만) | 0.2 | 2.5 | 1 | 2.5 | m | |
| 8 | 아스콘 망상균열 | 0.5 | 20.0 | 2 | 20.0 | ㎡ | |

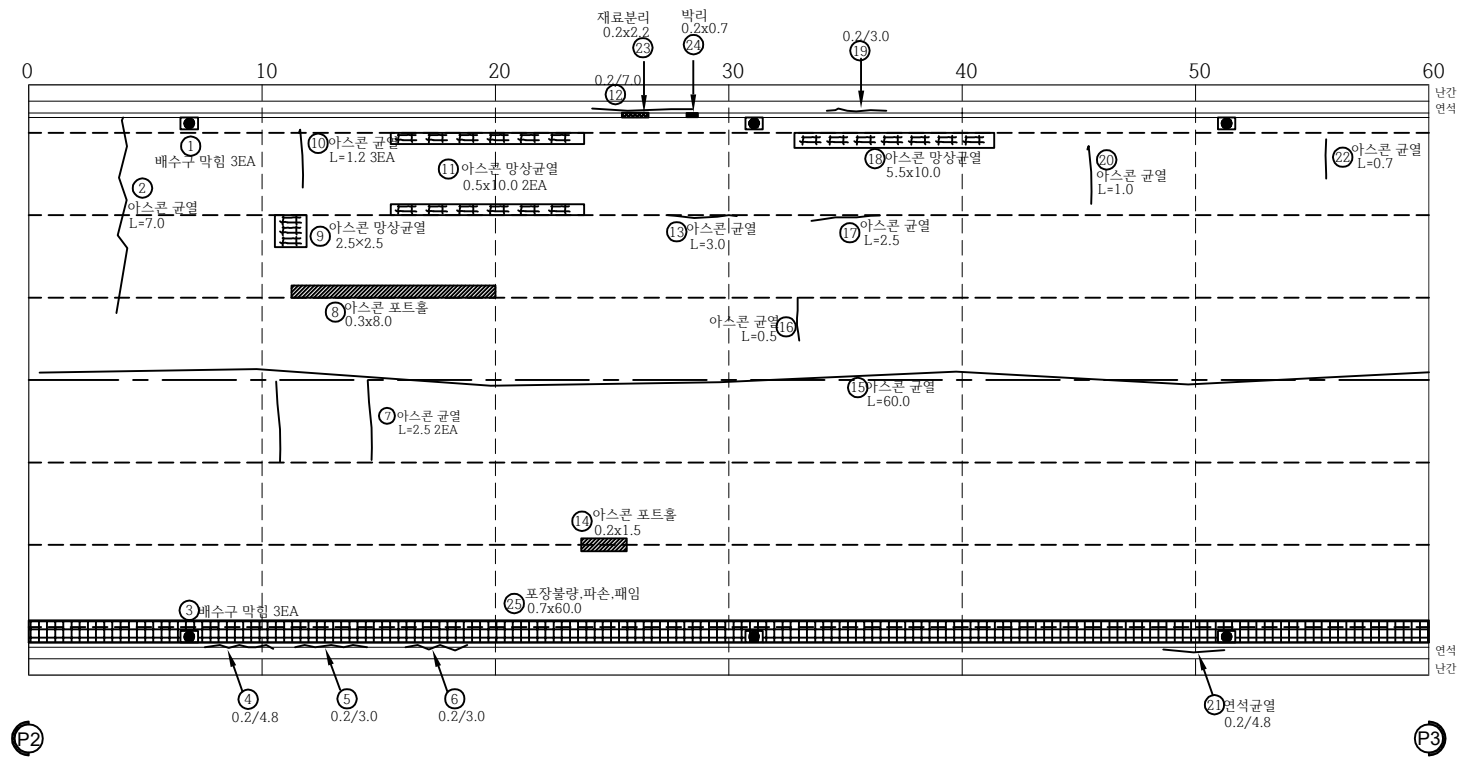
손상물량표

| 손상<br>번호 | 손 상 현 황 | 손상규모 | | | 손상물량 | | 비고 |
| 2 | 아스콘 균열 | | 7.0 | 1 | 7.0 | m | |
| 4 | 연석 균열(0.3mm미만) | 0.2 | 4.8 | 1 | 4.8 | m | |
| 7 | 아스콘 균열 | | 2.5 | 2 | 5.0 | m | |
| 15 | 아스콘 균열 | | 60.0 | 1 | 60.0 | m | |
| 18 | 아스콘 망상균열 | 5.5 | 10.0 | 1 | 55.0 | ㎡ | |

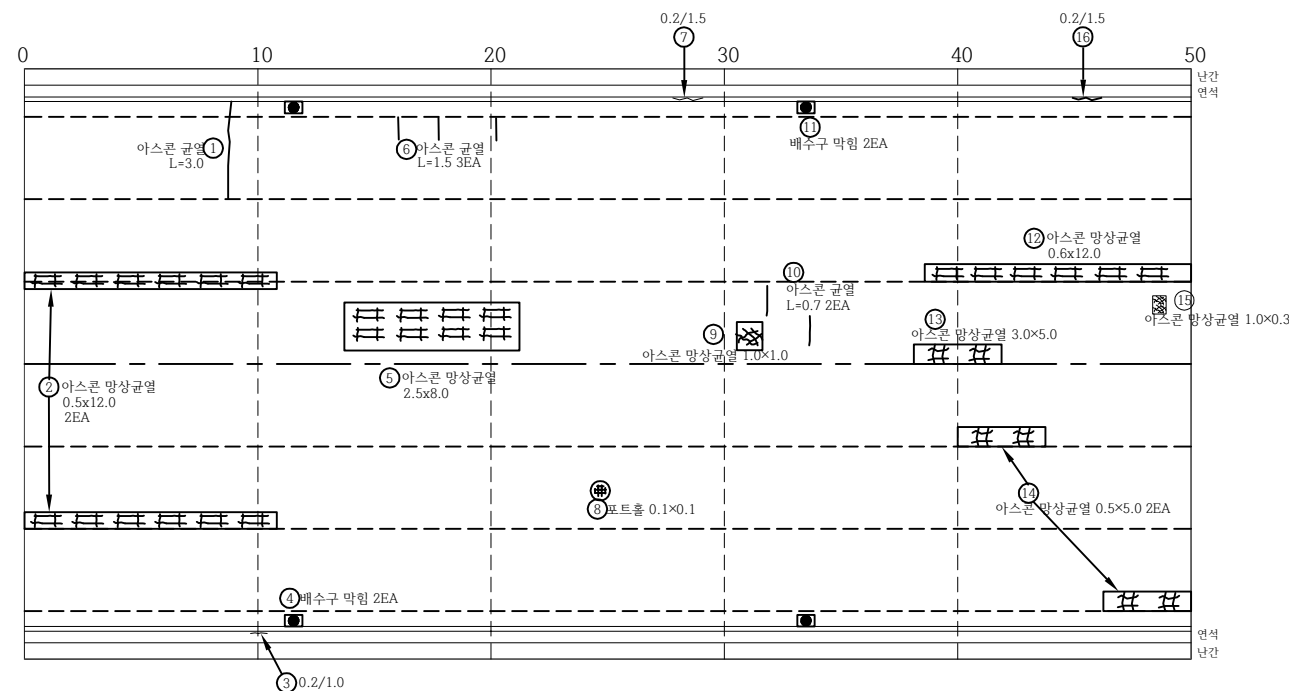
# 손상물량표

| 손상<br>번호 | 손상현황 | 손상규모 | | | 손상물량 | | 비고 |
| 1 | 아스콘 균열 | 3.0 | 1 | 3.0 | m | | |
| 2 | 아스콘 망상균열 | 0.5 | 12.0 | 2 | 12.0 | ㎡ | |
| 5 | 아스콘 망상균열 | 2.5 | 8.0 | 1 | 20.0 | ㎡ | |
| 12 | 아스콘 망상균열 | 0.6 | 12.0 | 1 | 7.2 | ㎡ | |
| 13 | 아스콘 망상균열 | 3.0 | 5.0 | 1 | 15.0 | ㎡ | |

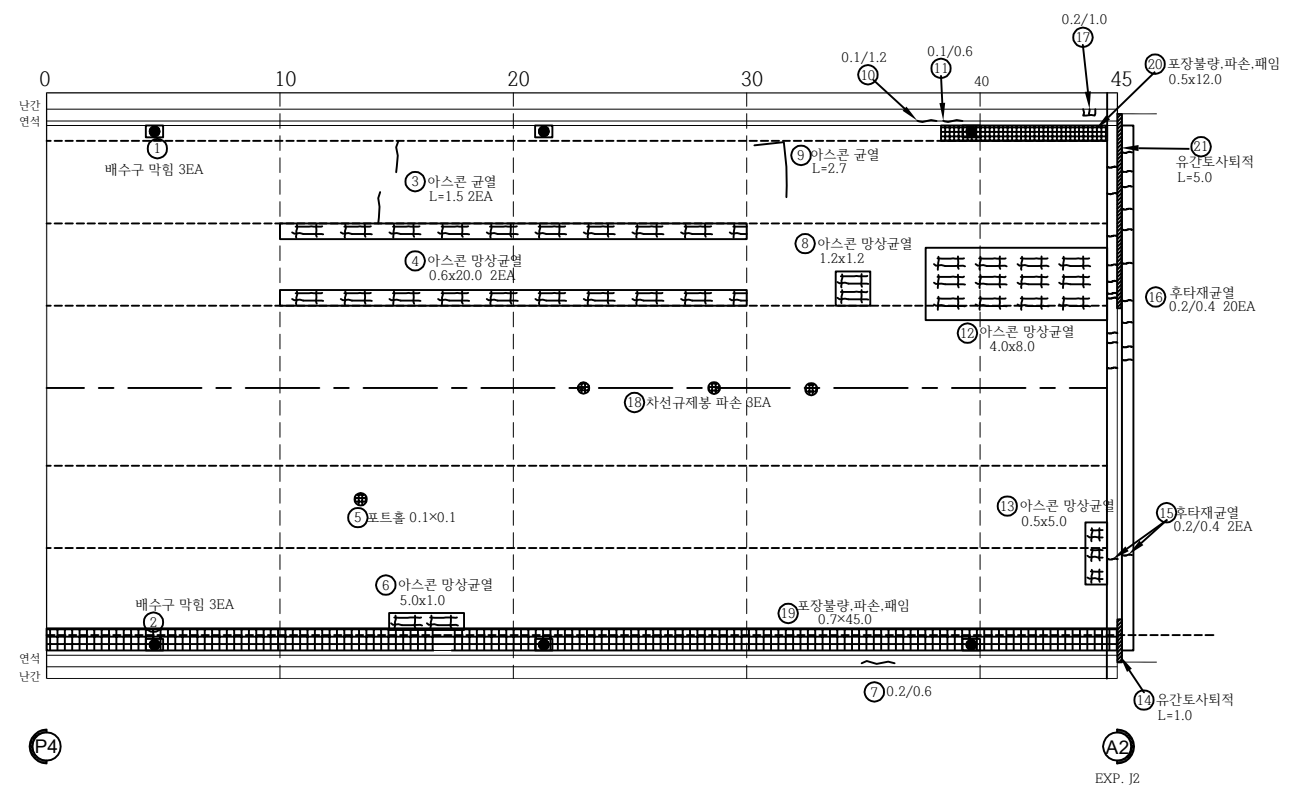
| 발주처 | 부천시 원미구 | | | 도면명 | 포장부 (S5) | 분 류 | | 2025. 04 | ΓN5 |

손상물량표

| 손상<br>번호 | 손 상 현 황 | 손상규모 | | | 손상물량 | | 비고 |
| 4 | 아스콘 망상균열 | 0.6 | 20.0 | 2 | 12.0 | ㎡ | |
| 12 | 아스콘 망상균열 | 4.0 | 8.0 | 1 | 32.0 | ㎡ | |
| 16 | 후타재균열 | 0.2 | 0.4 | 20 | 8.0 | m | |

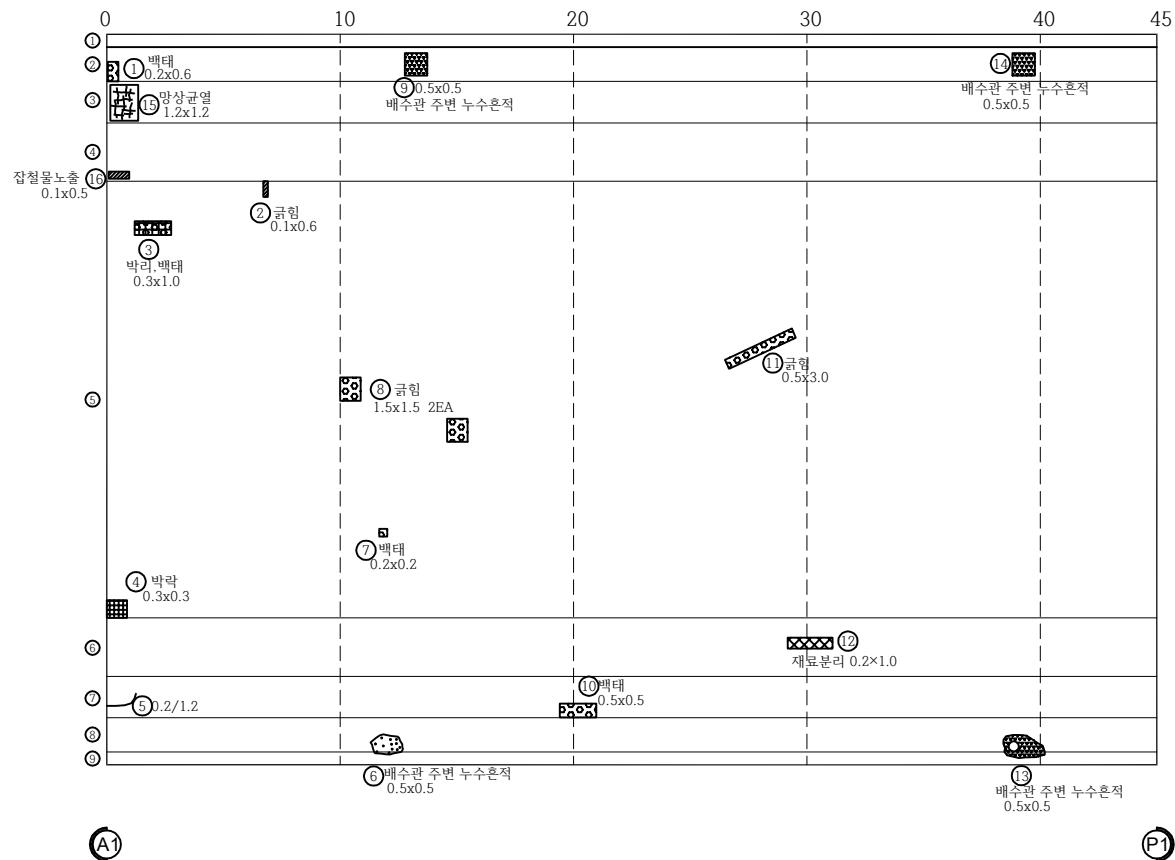
| 발주처 | 부천시 원미구 | | | 도면명 | 바닥판 하면(S1) | 분류 | | 2025. 04 | IN6 |

# 손상물량표

| 손상<br>번호 | 손 상 현 황 | 손상규모 | | | 손상물량 | | 비고 |
| 2 | 균열 | 0.1 | 0.6 | 1 | 0.06 | ㎡ | |
| 6 | 배수관 주변 누수흔적 | 0.5 | 0.5 | 1 | 0.25 | ㎡ | |
| 8 | 균열 | 1.5 | 1.5 | 1 | 2.25 | ㎡ | |
| 11 | 균열 | 0.5 | 3.0 | 1 | 1.5 | ㎡ | |
| 15 | 망상균열 | 1.2 | 1.2 | 1 | 1.44 | ㎡ | |

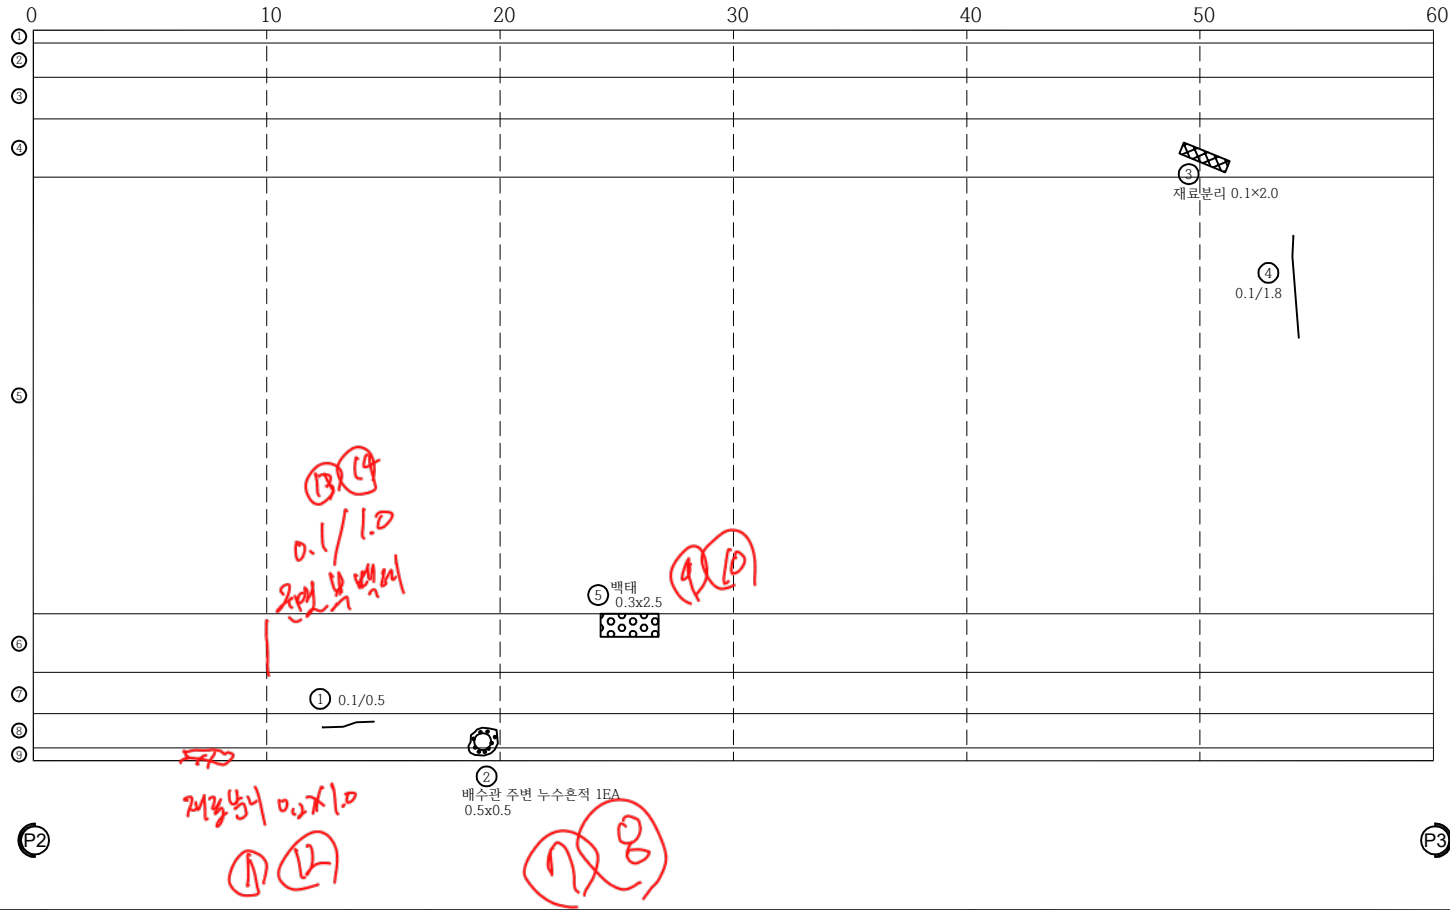
| 발주처 | 부천시 원미구 | | | 도면명 | 바닥판 하면(S3) | 분류 | | 2025. 04 | ΓN8 |

# 손상물량표

| 손상<br>번호 | 손상현황 | 손상규모 | | | 손상물량 | | 비고 |
| 1 | 균열(0.3mm미만) | 0.1 | 0.5 | 1 | 0.5 | m | |
| 2 | 배수관 주변 누수흔적 | 0.5 | 0.5 | 1 | 0.25 | ㎡ | |
| 4 | 균열(0.3mm미만) | 0.1 | 1.8 | 1 | 1.8 | m | |

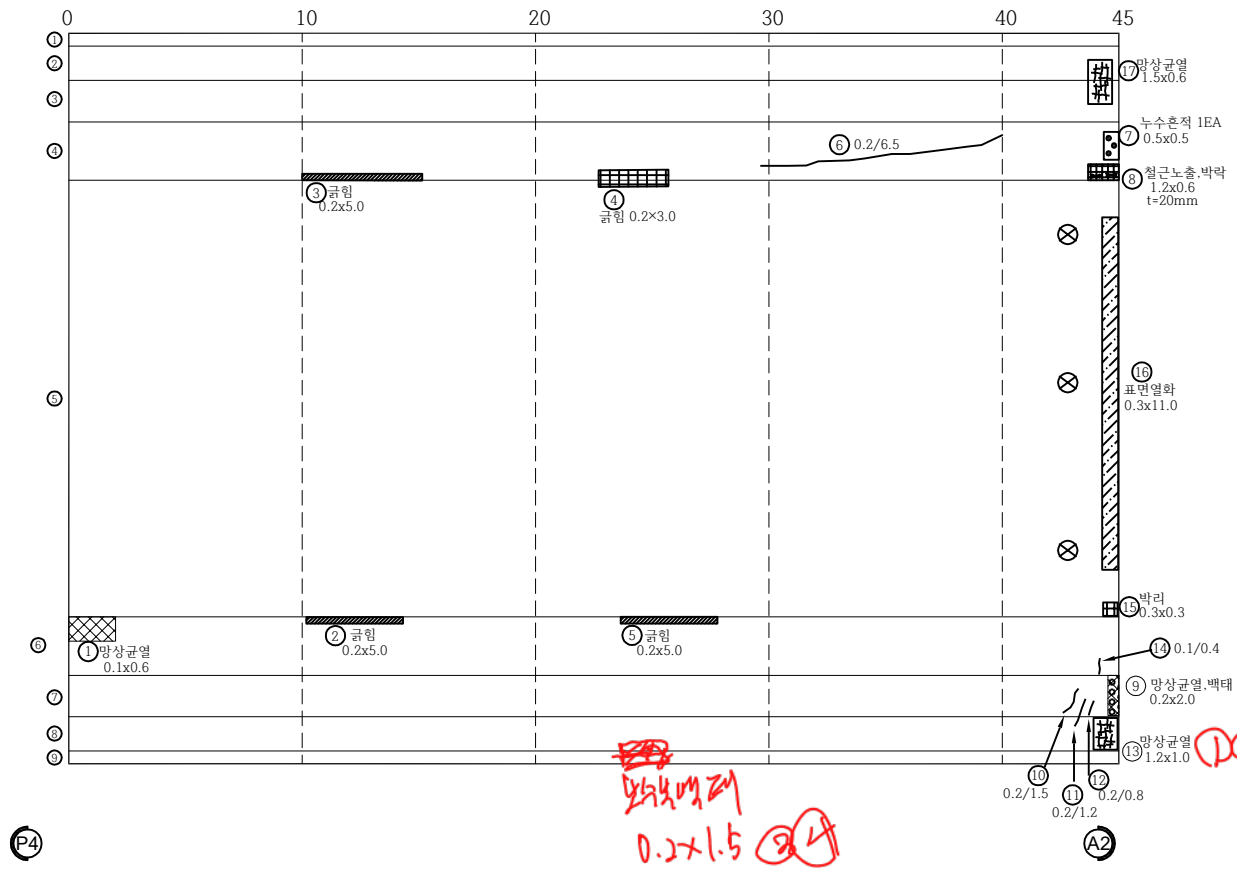
| 발주처 | 부천시 원미구 | | | 도면명 | 바닥판 하면(S5) | 분류 | | 2025. 04 | FN10 |

손상물량표

| 손상<br>번호 | 손상현황 | 손상규모 | | | 손상물량 | | 비고 |
| 1 | 망상균열 | 0.1 | 0.6 | 1 | 0.06 | ㎡ | |
| 2 | 균열 | 0.2 | 5.0 | 1 | 3.0 | ㎡ | |
| 6 | 균열(0.3mm미만) | 0.2 | 6.5 | 1 | 6.5 | m | |
| 9 | 망상균열, 백터 | 0.2 | 2.0 | 1 | 0.4 | ㎡ | |
| 13 | 망상균열 | 1.2 | 1.0 | 1 | 1.2 | ㎡ | |
