| 점검기관 | (주) 대운기술단 | 용역명 | 계남고가교 등 2개소 정밀안전점검 용역 | 구조물명 | 계 남 고 가 교 | 축 척 | NONE | 일 자 | 도면번호 |
| 발주처 | 부천시 원미구 | | | 도면명 | 포장부 (S2) | 분 류 | | 2025. 04 | ΓN2 |

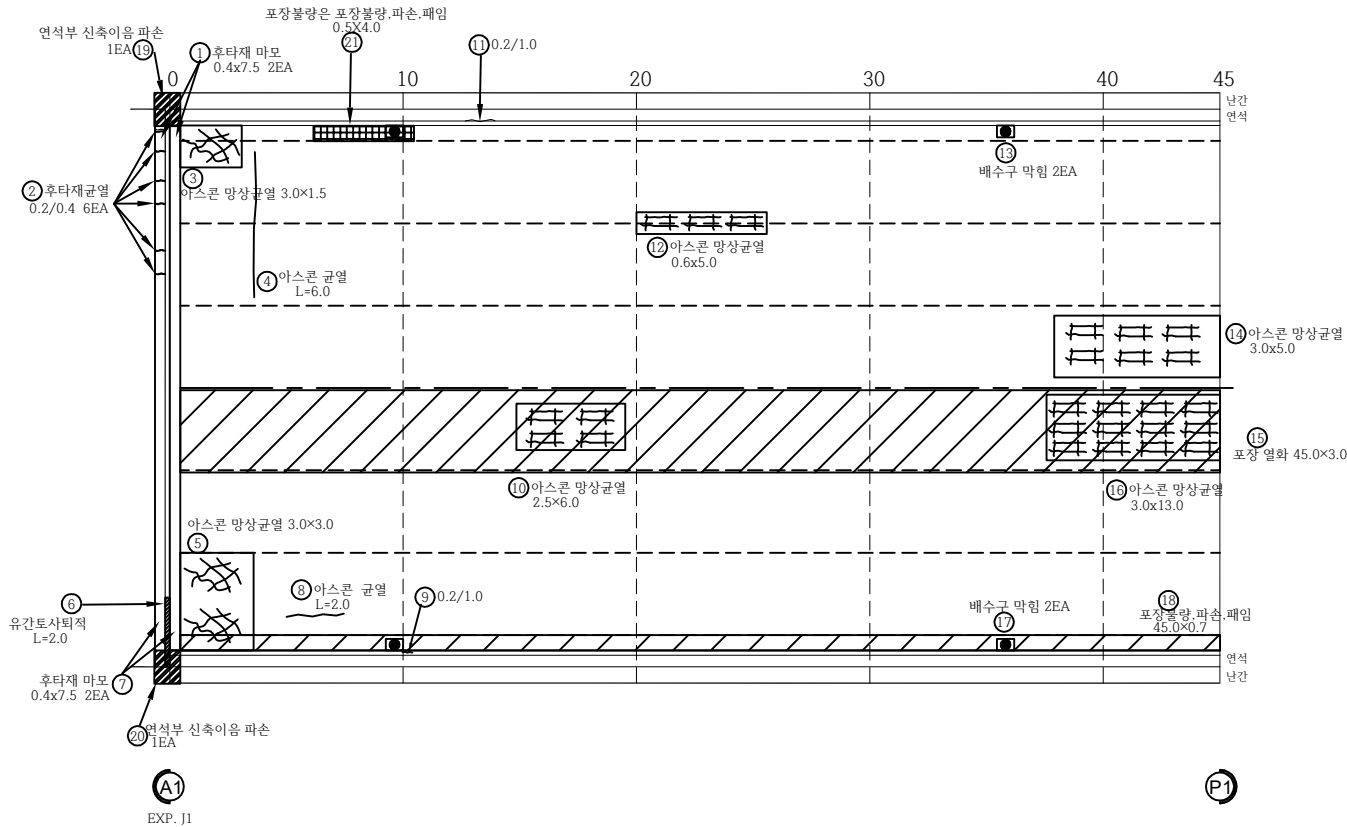
| 손상<br>번호 | 손 상 현 황 | 손상규모 | | | 손상물량 | | 비고 |
|---|---|---|---|---|---|---|---|
| 1 | 후타재 마모 | 0.4 | 7.5 | 2 | 6.0 | ㎡ | |
| 2 | 후타재균열 | 0.2 | 0.4 | 6 | 2.4 | m | |
| 3 | 아스콘 망상균열 | 3.0 | 1.5 | 1 | 4.5 | ㎡ | |
| 4 | 아스콘 균열 | | 6.0 | 1 | 6.0 | m | |
| 5 | 아스콘 망상균열 | 3.0 | 3.0 | 1 | 9.0 | ㎡ | |
| 6 | 유간트사파적 | | 2.0 | 1 | 2.0 | m | |
| 7 | 후타재 마모 | 0.4 | 7.5 | 2 | 6.0 | ㎡ | |
| 8 | 아스콘 균열 | | 2.0 | 1 | 2.0 | m | |
| 9 | 연석 균열(0.3mm미만) | 0.2 | 1.0 | 1 | 1.0 | m | |
| 10 | 아스콘 망상균열 | 2.5 | 6.0 | 1 | 15.0 | ㎡ | |
| 11 | 연석 균열(0.3mm미만) | 0.2 | 1.0 | 1 | 1.0 | m | |
| 12 | 아스콘 망상균열 | 0.6 | 5.0 | 1 | 3.0 | m | |
| 13 | 배수구 막힘 | | | 2 | 2.0 | EA | |
| 14 | 아스콘 망상균열 | 3.0 | 5.0 | 1 | 15.0 | ㎡ | |
| 15 | 포장 열화 | 45.0 | 3.0 | 1 | 135.0 | ㎡ | |
| 16 | 아스콘 망상균열 | 3.0 | 13.0 | 1 | 39.0 | ㎡ | |
| 17 | 배수구 막힘 | | | 1 | 1.0 | EA | |
| 18 | 포장불량, 파손, 패임 | 45.0 | 0.7 | 1 | 31.5 | ㎡ | |

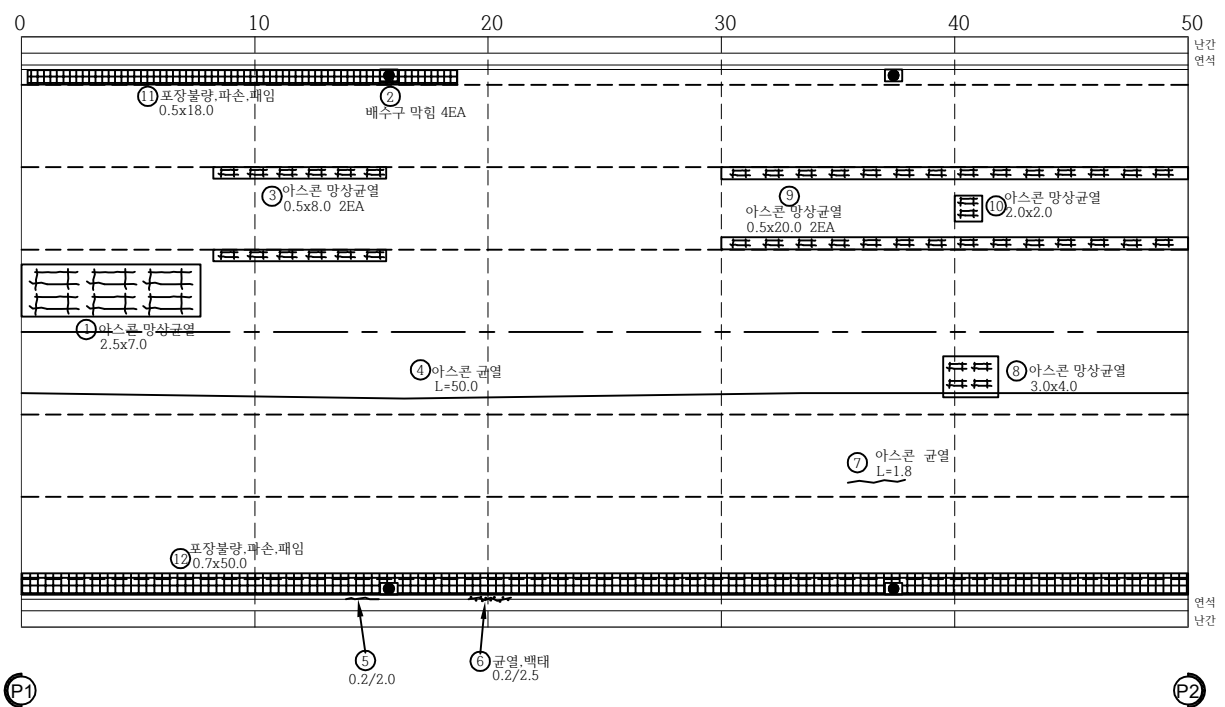
| 손상<br>번호 | 손 상 현 황 | 손상규모 | | | 손상물량 | | 비고 |
|---|---|---|---|---|---|---|---|
| 1 | 아스콘 망상균열 | 2.5 | 7.0 | 1 | 17.5 | ㎡ | |
| 3 | 아스콘 망상균열 | 0.5 | 8.0 | 2 | 4.0 | ㎡ | |
| 4 | 아스콘 균열 | | 50.0 | 1 | 50.0 | m | |
| 5 | 연석 균열(0.3mm미만) | 0.2 | 2.0 | 1 | 2.0 | m | |
| 6 | 연석 균열, 백태(0.3mm미만) | 0.2 | 2.5 | 1 | 2.5 | m | |
| 7 | 아스콘 균열 | | 1.8 | 1 | 1.8 | m | |
| 8 | 아스콘 망상균열 | 0.5 | 20.0 | 2 | 20.0 | ㎡ | |
| 9 | 아스콘 망상균열 | 2.0 | 2.0 | 1 | 4.0 | ㎡ | |
| 10 | 아스콘 망상균열 | 3.0 | 4.0 | 1 | 12.0 | ㎡ | |

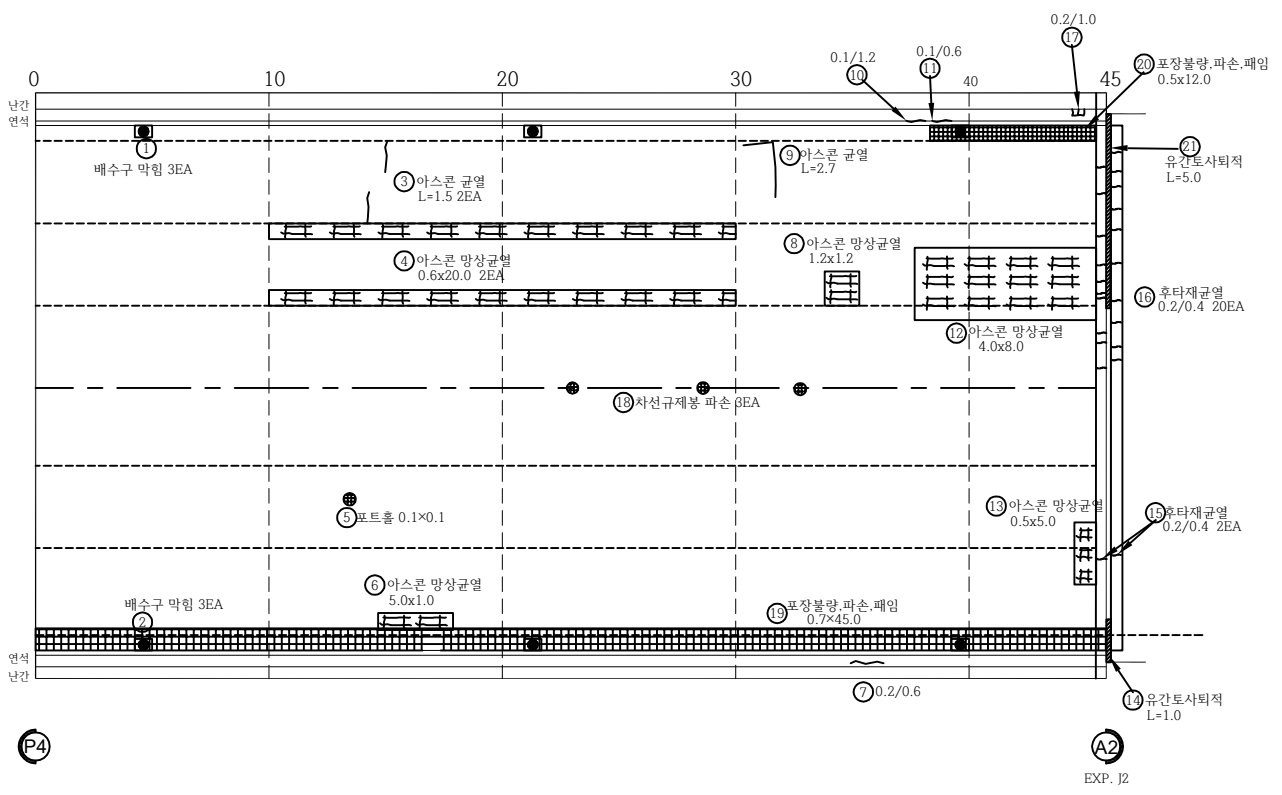
| 발주처 | 부천시 원미구 | | | 도면명 | 포장부 (S5) | 분류 | | 2025. 04 | ΓN5 |

| 손상<br>번호 | 손상현황 | 손상규모 | | | 손상물량 | | 비고 |
|---|---|---|---|---|---|---|---|
| 3 | 아스콘 균열 | 1.5 | 2 | 3.0 | m | | |
| 4 | 아스콘 망상균열 | 0.6 | 20.0 | 2 | 12.0 | ㎡ | |
| 6 | 아스콘 망상균열 | 5.0 | 1.0 | 1 | 5.0 | ㎡ | |
| 7 | 연석 균열(0.3mm미만) | 0.2 | 0.6 | 1 | 0.6 | m | |
| 8 | 아스콘 망상균열 | 1.2 | 1.2 | 1 | 1.44 | ㎡ | |
| 9 | 아스콘 균열 | 2.7 | 1 | 2.7 | m | | |
| 10 | 연석 균열(0.3mm미만) | 0.1 | 1.2 | 1 | 1.2 | m | |
| 11 | 연석 균열(0.3mm미만) | 0.1 | 0.6 | 1 | 0.6 | m | |
| 12 | 아스콘 망상균열 | 4.0 | 8.0 | 1 | 32.0 | ㎡ | |
| 13 | 아스콘 망상균열 | 0.5 | 5.0 | 1 | 2.5 | ㎡ | |
| 15 | 후타재균열 | 0.2 | 0.4 | 2 | 0.8 | m | |
| 16 | 후타재균열 | 0.2 | 0.4 | 20 | 8.0 | m | |
| 17 | 연석 균열(0.3mm미만) | 0.2 | 1.0 | 1 | 1.0 | m | |

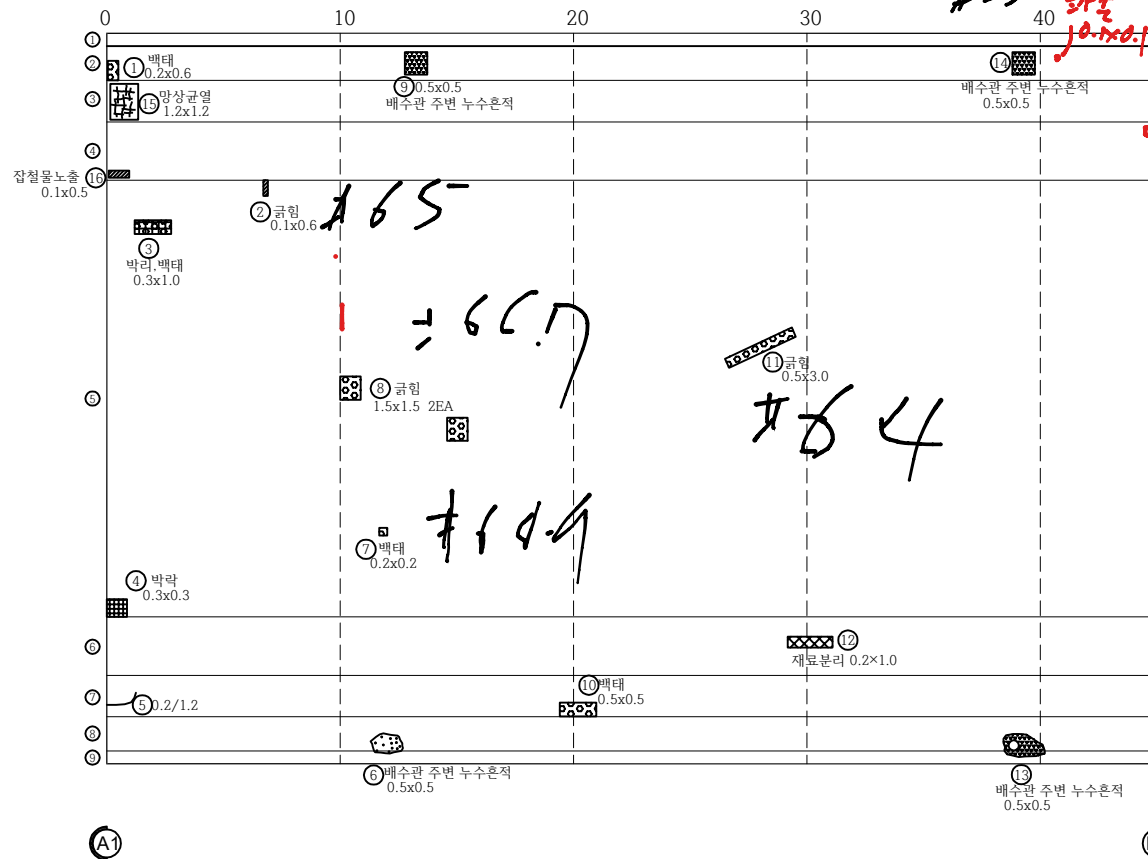
| 발주처 | 부천시 원미구 | | | 도면명 | 바닥판 하면(S1) | 분류 | | 2025. 04 | IN6 |

| 손상<br>번호 | 손상현황 | 손상규모 | | | 손상물량<br>단위 | 비고 |
|---|---|---|---|---|---|---|
| 2 | 균열 | 0.1 | 0.6 | 1 | 0.06 | ㎡ |
| 5 | 균열(0.3mm미만) | 0.2 | 1.2 | 1 | 1.2 | m |
| 6 | 배수관 주변 누수흔적 | 0.5 | 0.5 | 1 | 0.25 | ㎡ |
| 8 | 균열 | 1.5 | 1.5 | 1 | 2.25 | ㎡ |
| 9 | 배수관 주변 누수흔적 | 0.5 | 0.5 | 1 | 0.25 | ㎡ |
| 11 | 균열 | 0.5 | 3.0 | 1 | 1.5 | ㎡ |
| 13 | 배수관 주변 누수흔적 | 0.5 | 0.5 | 1 | 0.25 | ㎡ |
| 14 | 배수관 주변 누수흔적 | 0.5 | 0.5 | 1 | 0.25 | ㎡ |
| 15 | 망상균열 | 1.2 | 1.2 | 1 | 1.44 | ㎡ |

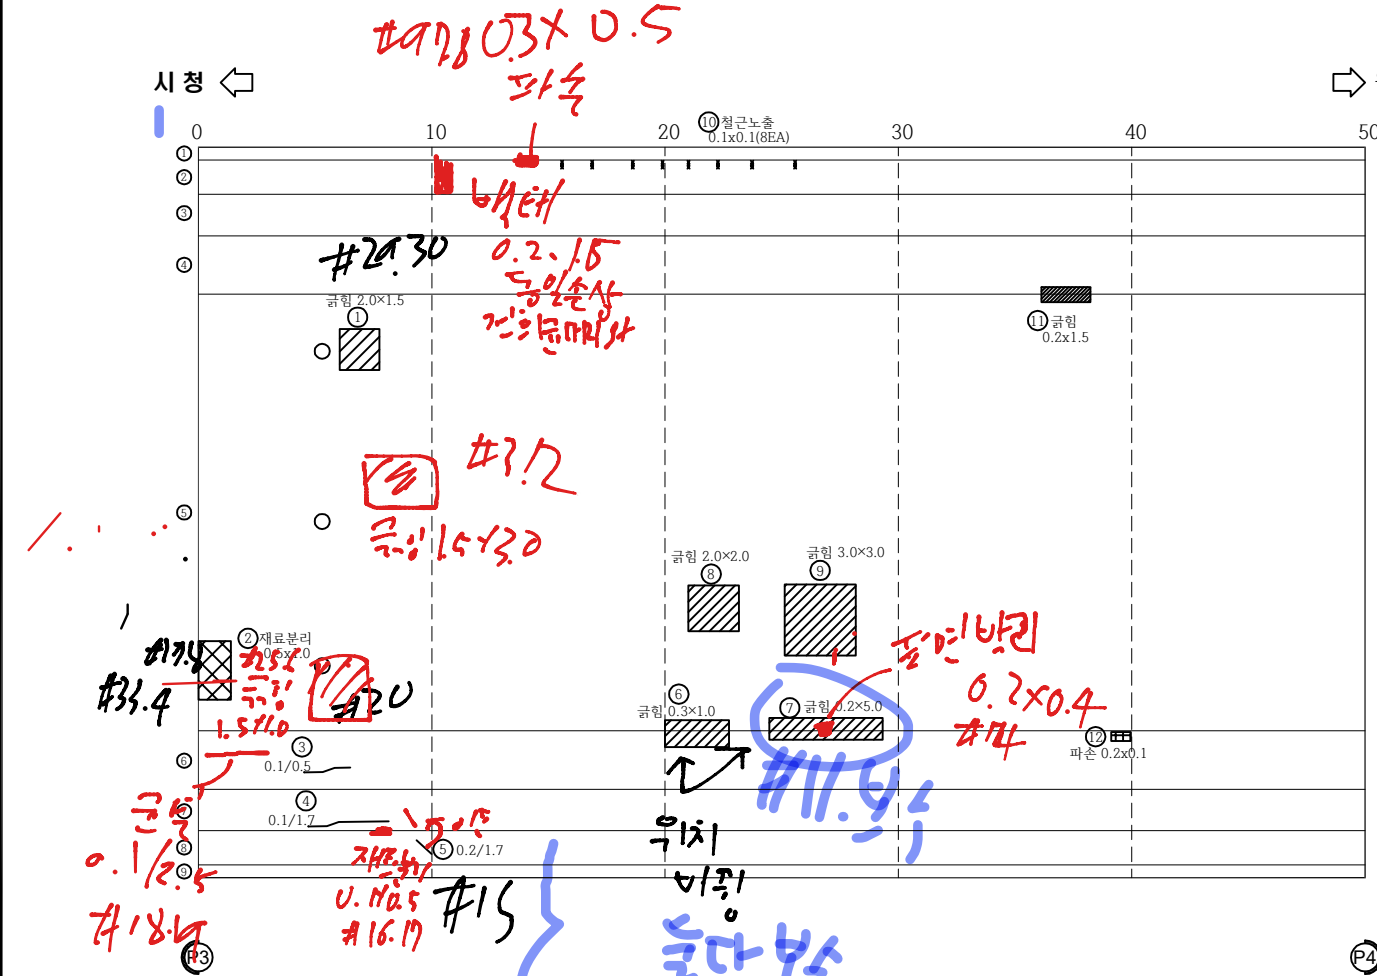
| 발주처 | 부천시 원미구 | | | 도면명 | 바닥판 하면(S4) | 분류 | | 2025. 04 | IN9 |

| 손상<br>번호 | 손상현황 | 손상규모 | | | 손상물량 | | 비고 |
|---|---|---|---|---|---|---|---|
| 1 | 균열 | 2.0 | 1.5 | 1 | 3.0 | m | |
| 3 | 균열(0.3mm미만) | 0.1 | 0.5 | 1 | 0.5 | m | |
| 4 | 균열(0.3mm미만) | 0.1 | 1.7 | 1 | 1.7 | m | |
| 5 | 균열(0.3mm미만) | 0.2 | 1.7 | 1 | 1.7 | m | |
| 6 | 균열 | 0.3 | 1.0 | 1 | 0.3 | m | |
| 7 | 균열 | 0.2 | 5.0 | 1 | 1.0 | m | |
| 8 | 균열 | 2.0 | 2.0 | 1 | 4.0 | m | |
| 9 | 균열 | 3.0 | 3.0 | 1 | 9.0 | m | |
| 11 | 균열 | 0.2 | 1.5 | 1 | 0.3 | m | |

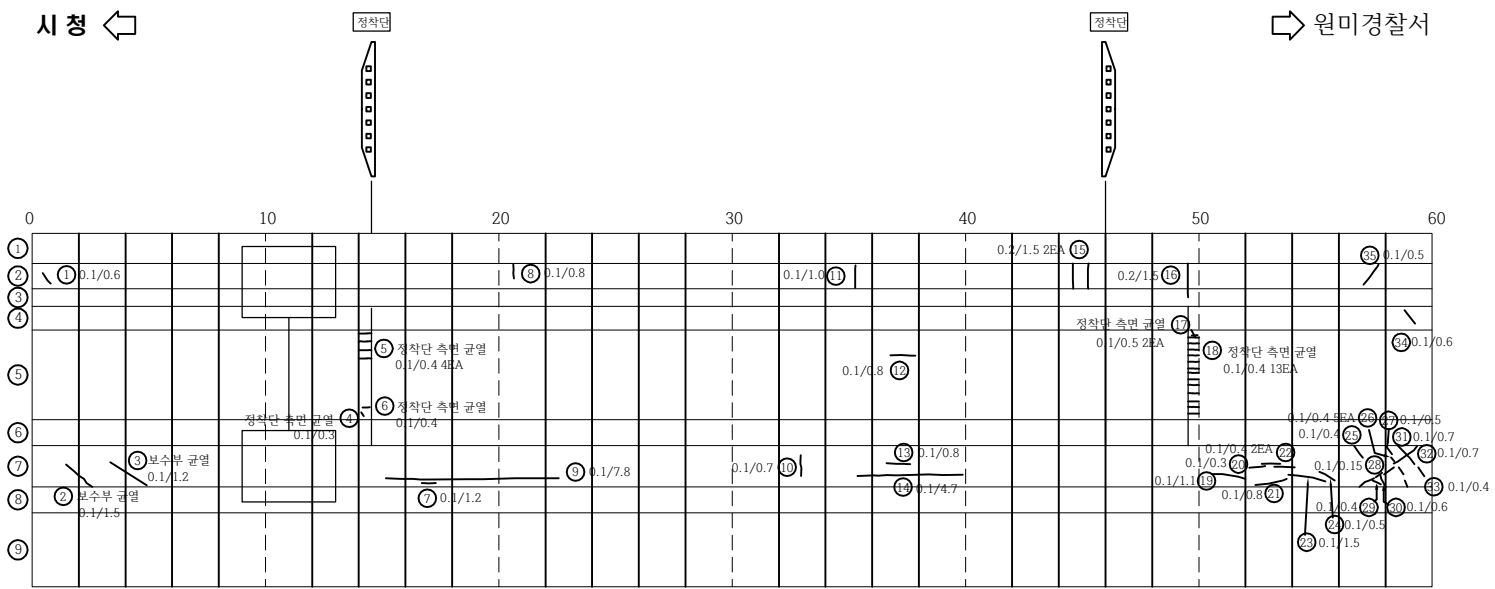
| 발주처 | 부천시 원미구 | | | 도면명 | 거더(S3-G1) | 분 류 | | 2025. 04 | FN13 |

| 손상<br>번호 | 손상현황 | 손상규모 | | | 손상물량 | | 비고 |
|---|---|---|---|---|---|---|---|
| 1 | 균열(0.3mm미만) | 0.1 | 0.6 | 1 | 0.6 | m | |
| 2 | 보수부 균열(0.3mm미만) | 0.1 | 1.5 | 1 | 1.5 | m | |
| 3 | 보수부 균열(0.3mm미만) | 0.1 | 1.2 | 1 | 1.2 | m | |
| 4 | 정착단 측면 균열(0.3mm미만) | 0.1 | 0.3 | 1 | 0.3 | m | |
| 5 | 정착단 측면 균열(0.3mm미만) | 0.1 | 0.4 | 4 | 1.6 | m | |
| 6 | 정착단 측면 균열(0.3mm미만) | 0.1 | 0.4 | 1 | 0.4 | m | |
| 7 | 균열(0.3mm미만) | 0.1 | 1.2 | 1 | 1.2 | m | |
| 8 | 균열(0.3mm미만) | 0.1 | 0.8 | 1 | 0.8 | m | |
| 9 | 균열(0.3mm미만) | 0.1 | 7.8 | 1 | 7.8 | m | |
| 10 | 균열(0.3mm미만) | 0.1 | 0.7 | 1 | 0.7 | m | |
| 11 | 균열(0.3mm미만) | 0.1 | 1.0 | 1 | 1.0 | m | |
| 12 | 균열(0.3mm미만) | 0.1 | 0.8 | 1 | 0.8 | m | |
| 13 | 균열(0.3mm미만) | 0.1 | 0.8 | 1 | 0.8 | m | |
| 14 | 균열(0.3mm미만) | 0.1 | 4.7 | 1 | 4.7 | m | |
| 15 | 균열(0.3mm미만) | 0.2 | 1.5 | 2 | 3.0 | m | |
| 16 | 균열(0.3mm미만) | 0.2 | 1.5 | 1 | 1.5 | m | |
| 17 | 정착단 측면 균열(0.3mm미만) | 0.1 | 0.5 | 2 | 0.5 | m | |
| 18 | 정착단 측면 균열(0.3mm미만) | 0.1 | 0.4 | 13 | 5.2 | m | |
| 19 | 균열(0.3mm미만) | 0.1 | 1.1 | 1 | 1.1 | m | |

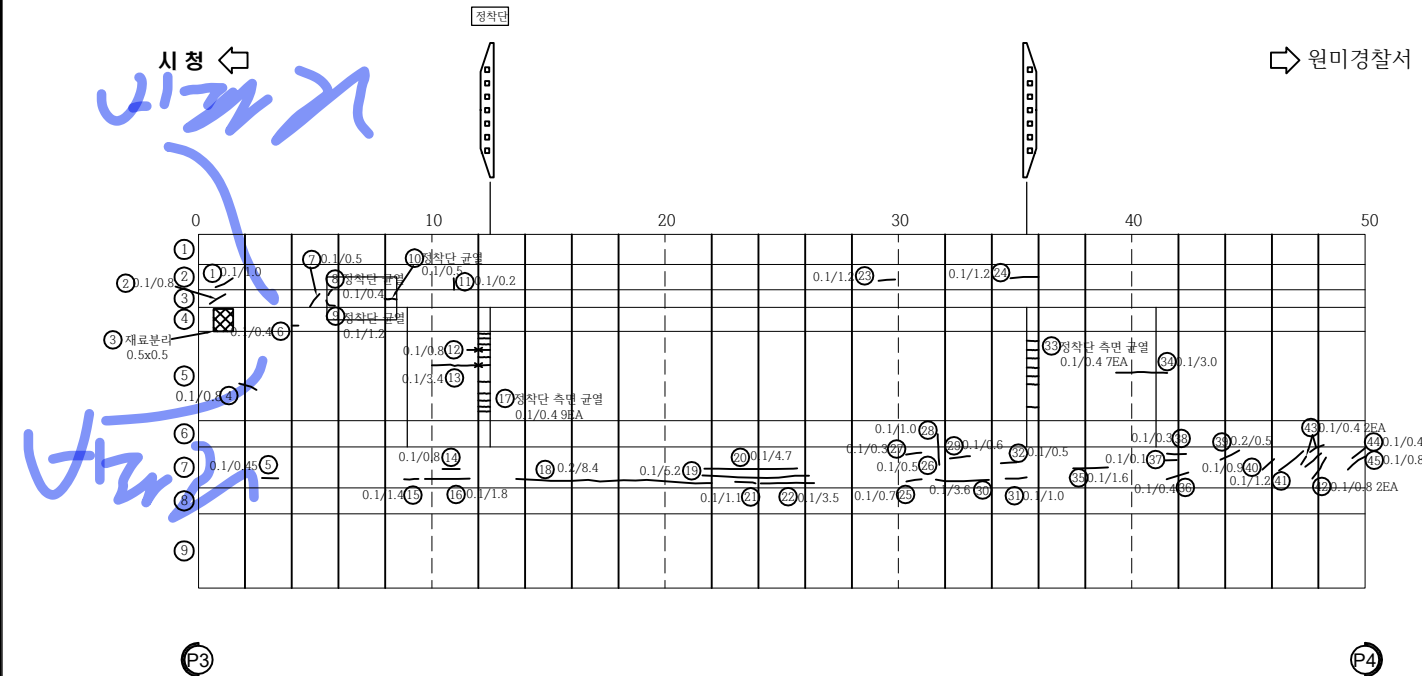
| 발주처 | 부천시 원미구 | | | 도면명 | 거더(S4-G1) (1/2) | 분류 | | 2025. 04 | FN14 |

| 손상<br>번호 | 손상현황 | 손상규모 | | | 손상물량<br>단위 | 비고 |
|---|---|---|---|---|---|---|
| 1 | 균열(0.3mm미만) | 0.1 | 1.0 | 1 | 1.0 m | |
| 2 | 균열(0.3mm미만) | 0.1 | 0.8 | 1 | 0.8 m | |
| 4 | 균열(0.3mm미만) | 0.1 | 0.8 | 1 | 0.8 m | |
| 5 | 균열(0.3mm미만) | 0.1 | 0.45 | 1 | 0.45 m | |
| 6 | 균열(0.3mm미만) | 0.1 | 0.4 | 1 | 0.4 m | |
| 7 | 균열(0.3mm미만) | 0.1 | 0.5 | 1 | 0.5 m | |
| 8 | 정착단 균열(0.3mm미만) | 0.1 | 0.4 | 1 | 0.4 m | |
| 9 | 정착단 균열(0.3mm미만) | 0.1 | 1.2 | 1 | 1.2 m | |
| 10 | 정착단 균열(0.3mm미만) | 0.1 | 0.5 | 1 | 0.5 m | |
| 11 | 균열(0.3mm미만) | 0.1 | 0.2 | 1 | 0.2 m | |
| 12 | 균열(0.3mm미만) | 0.1 | 0.8 | 1 | 0.8 m | |
| 13 | 균열(0.3mm미만) | 0.1 | 3.4 | 1 | 3.4 m | |
| 14 | 균열(0.3mm미만) | 0.1 | 0.8 | 1 | 0.8 m | |
| 15 | 균열(0.3mm미만) | 0.1 | 1.4 | 1 | 1.4 m | |
| 16 | 균열(0.3mm미만) | 0.1 | 1.8 | 1 | 1.8 m | |
| 17 | 정착단 측면 균열(0.3mm미만) | 0.1 | 0.4 | 9 | 3.6 m | |
| 18 | 균열(0.3mm미만) | 0.2 | 8.4 | 1 | 8.4 m | |
| 19 | 균열(0.3mm미만) | 0.1 | 5.2 | 1 | 5.2 m | |
| 20 | 균열(0.3mm미만) | 0.1 | 4.7 | 1 | 4.7 m | |
