# KEY PLAN

# 손상물량표

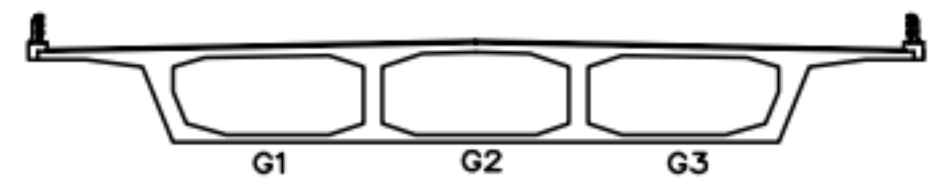
| 손상<br>번호 | 손 상 현 황 | 손상규모 | | | 손상물량 | | 비고 |
|---|---|---|---|---|---|---|---|
| 1 | 후타재 마모 | 0.4 | 7.5 | 2 | 6.0 | ㎡ | |
| 2 | 후타재균열 | 0.2 | 0.4 | 6 | 2.4 | m | |
| 3 | 아스콘 망상균열 | 3.0 | 1.5 | 1 | 4.5 | ㎡ | |
| 4 | 아스콘 균열 | | 6.0 | 1 | 6.0 | m | |
| 5 | 아스콘 망상균열 | 3.0 | 3.0 | 1 | 9.0 | ㎡ | |
| 6 | 유간토사피복 | | 2.0 | 1 | 2.0 | m | |
| 9 | 연석 균열(0.3mm미만) | 0.2 | 1.0 | 1 | 1.0 | m | |
| 13 | 배수구 막힘 | | | 2 | 2.0 | EA | |
| 15 | 포장 열화 | 45.0 | 3.0 | 1 | 135.0 | ㎡ | |
| 18 | 포장불량, 파손, 패임 | 45.0 | 0.7 | 1 | 31.5 | ㎡ | |
| 19 | 연석부 신축이음 파손 | | | 1 | 1.0 | EA | |

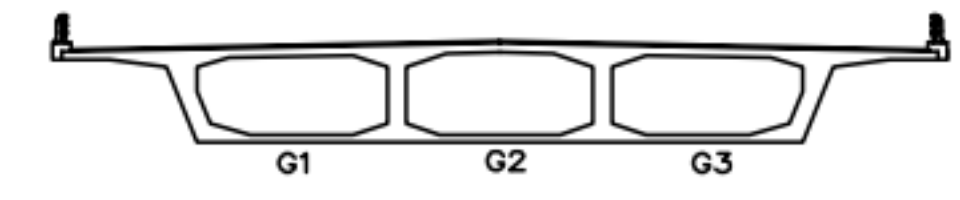
| 손상<br>번호 | 손 상 현 황 | 손상규모 | | | 손상물량 | | 비고 |
|---|---|---|---|---|---|---|---|
| 1 | 아스콘 망상균열 | 2.5 | 7.0 | 1 | 17.5 | m | |
| 3 | 아스콘 망상균열 | 0.5 | 8.0 | 2 | 4.0 | m | |
| 4 | 아스콘 균열 | | 50.0 | 1 | 50.0 | m | |
| 5 | 연석 균열(0.3mm미만) | 0.2 | 2.0 | 1 | 2.0 | m | |
| 6 | 연석 균열, 백태(0.3mm미만) | 0.2 | 2.5 | 1 | 2.5 | m | |
| 8 | 아스콘 망상균열 | 0.5 | 20.0 | 2 | 20.0 | m | |

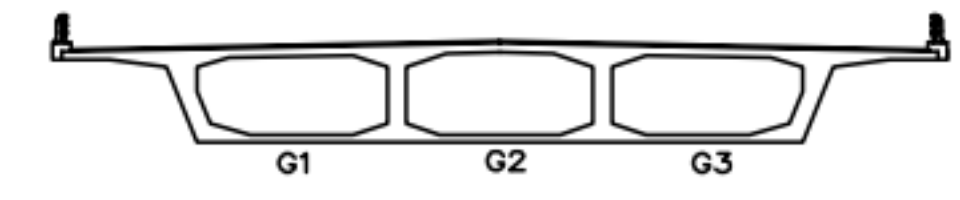
| 손상<br>번호 | 손 상 현 황 | 손상규모 | | | 손상물량 | | 비고 |
|---|---|---|---|---|---|---|---|
| 1 | 아스콘 균열 | | 3.0 | 1 | 3.0 | m | |
| 2 | 아스콘 망상균열 | 0.5 | 12.0 | 2 | 12.0 | ㎡ | |
| 3 | 연석 균열(0.3mm미만) | 0.2 | 1.0 | 1 | 1.0 | m | |
| 5 | 아스콘 망상균열 | 2.5 | 8.0 | 1 | 20.0 | ㎡ | |
| 12 | 아스콘 망상균열 | 0.6 | 12.0 | 1 | 7.2 | ㎡ | |

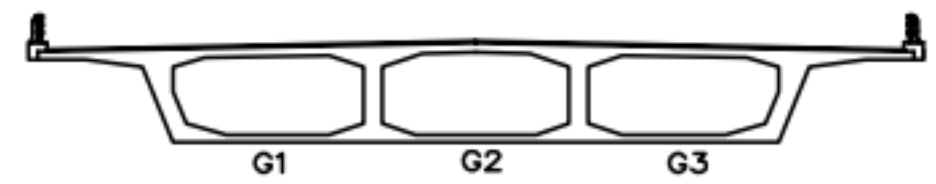
| 손상<br>번호 | 손 상 현 황 | 손상규모 | | | 손상물량 | | 비고 |
|---|---|---|---|---|---|---|---|
| 3 | 아스콘 균열 | | 1.5 | 2 | 3.0 | m | |
| 4 | 아스콘 망상균열 | 0.6 | 20.0 | 2 | 12.0 | m <sup>2</sup> | |
| 6 | 아스콘 망상균열 | 5.0 | 1.0 | 1 | 5.0 | m <sup>2</sup> | |
| 12 | 아스콘 망상균열 | 4.0 | 8.0 | 1 | 32.0 | m <sup>2</sup> | |
| 15 | 후타재균열 | 0.2 | 0.4 | 2 | 0.8 | m | |
| 16 | 후타재균열 | 0.2 | 0.4 | 20 | 8.0 | m | |

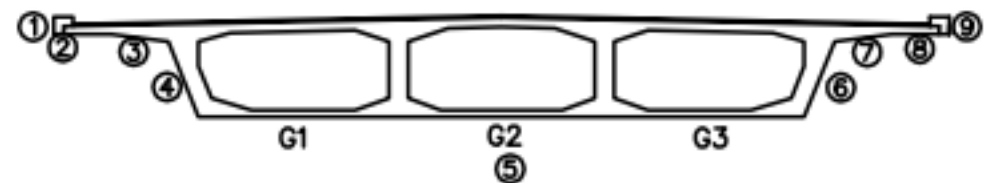
| 손상<br>번호 | 손 상 현 황 | 손상규모 | | | 손상물량 | | 비고 |
|---|---|---|---|---|---|---|---|
| 2 | 균열 | 0.1 | 0.6 | 1 | 0.06 | ㎡ | |
| 6 | 배수관 주변 누수흔적 | 0.5 | 0.5 | 1 | 0.25 | ㎡ | |
| 8 | 균열 | 1.5 | 1.5 | 1 | 2.25 | ㎡ | |
| 11 | 균열 | 0.5 | 3.0 | 1 | 1.5 | ㎡ | |
| 15 | 망상균열 | 1.2 | 1.2 | 1 | 1.44 | ㎡ | |

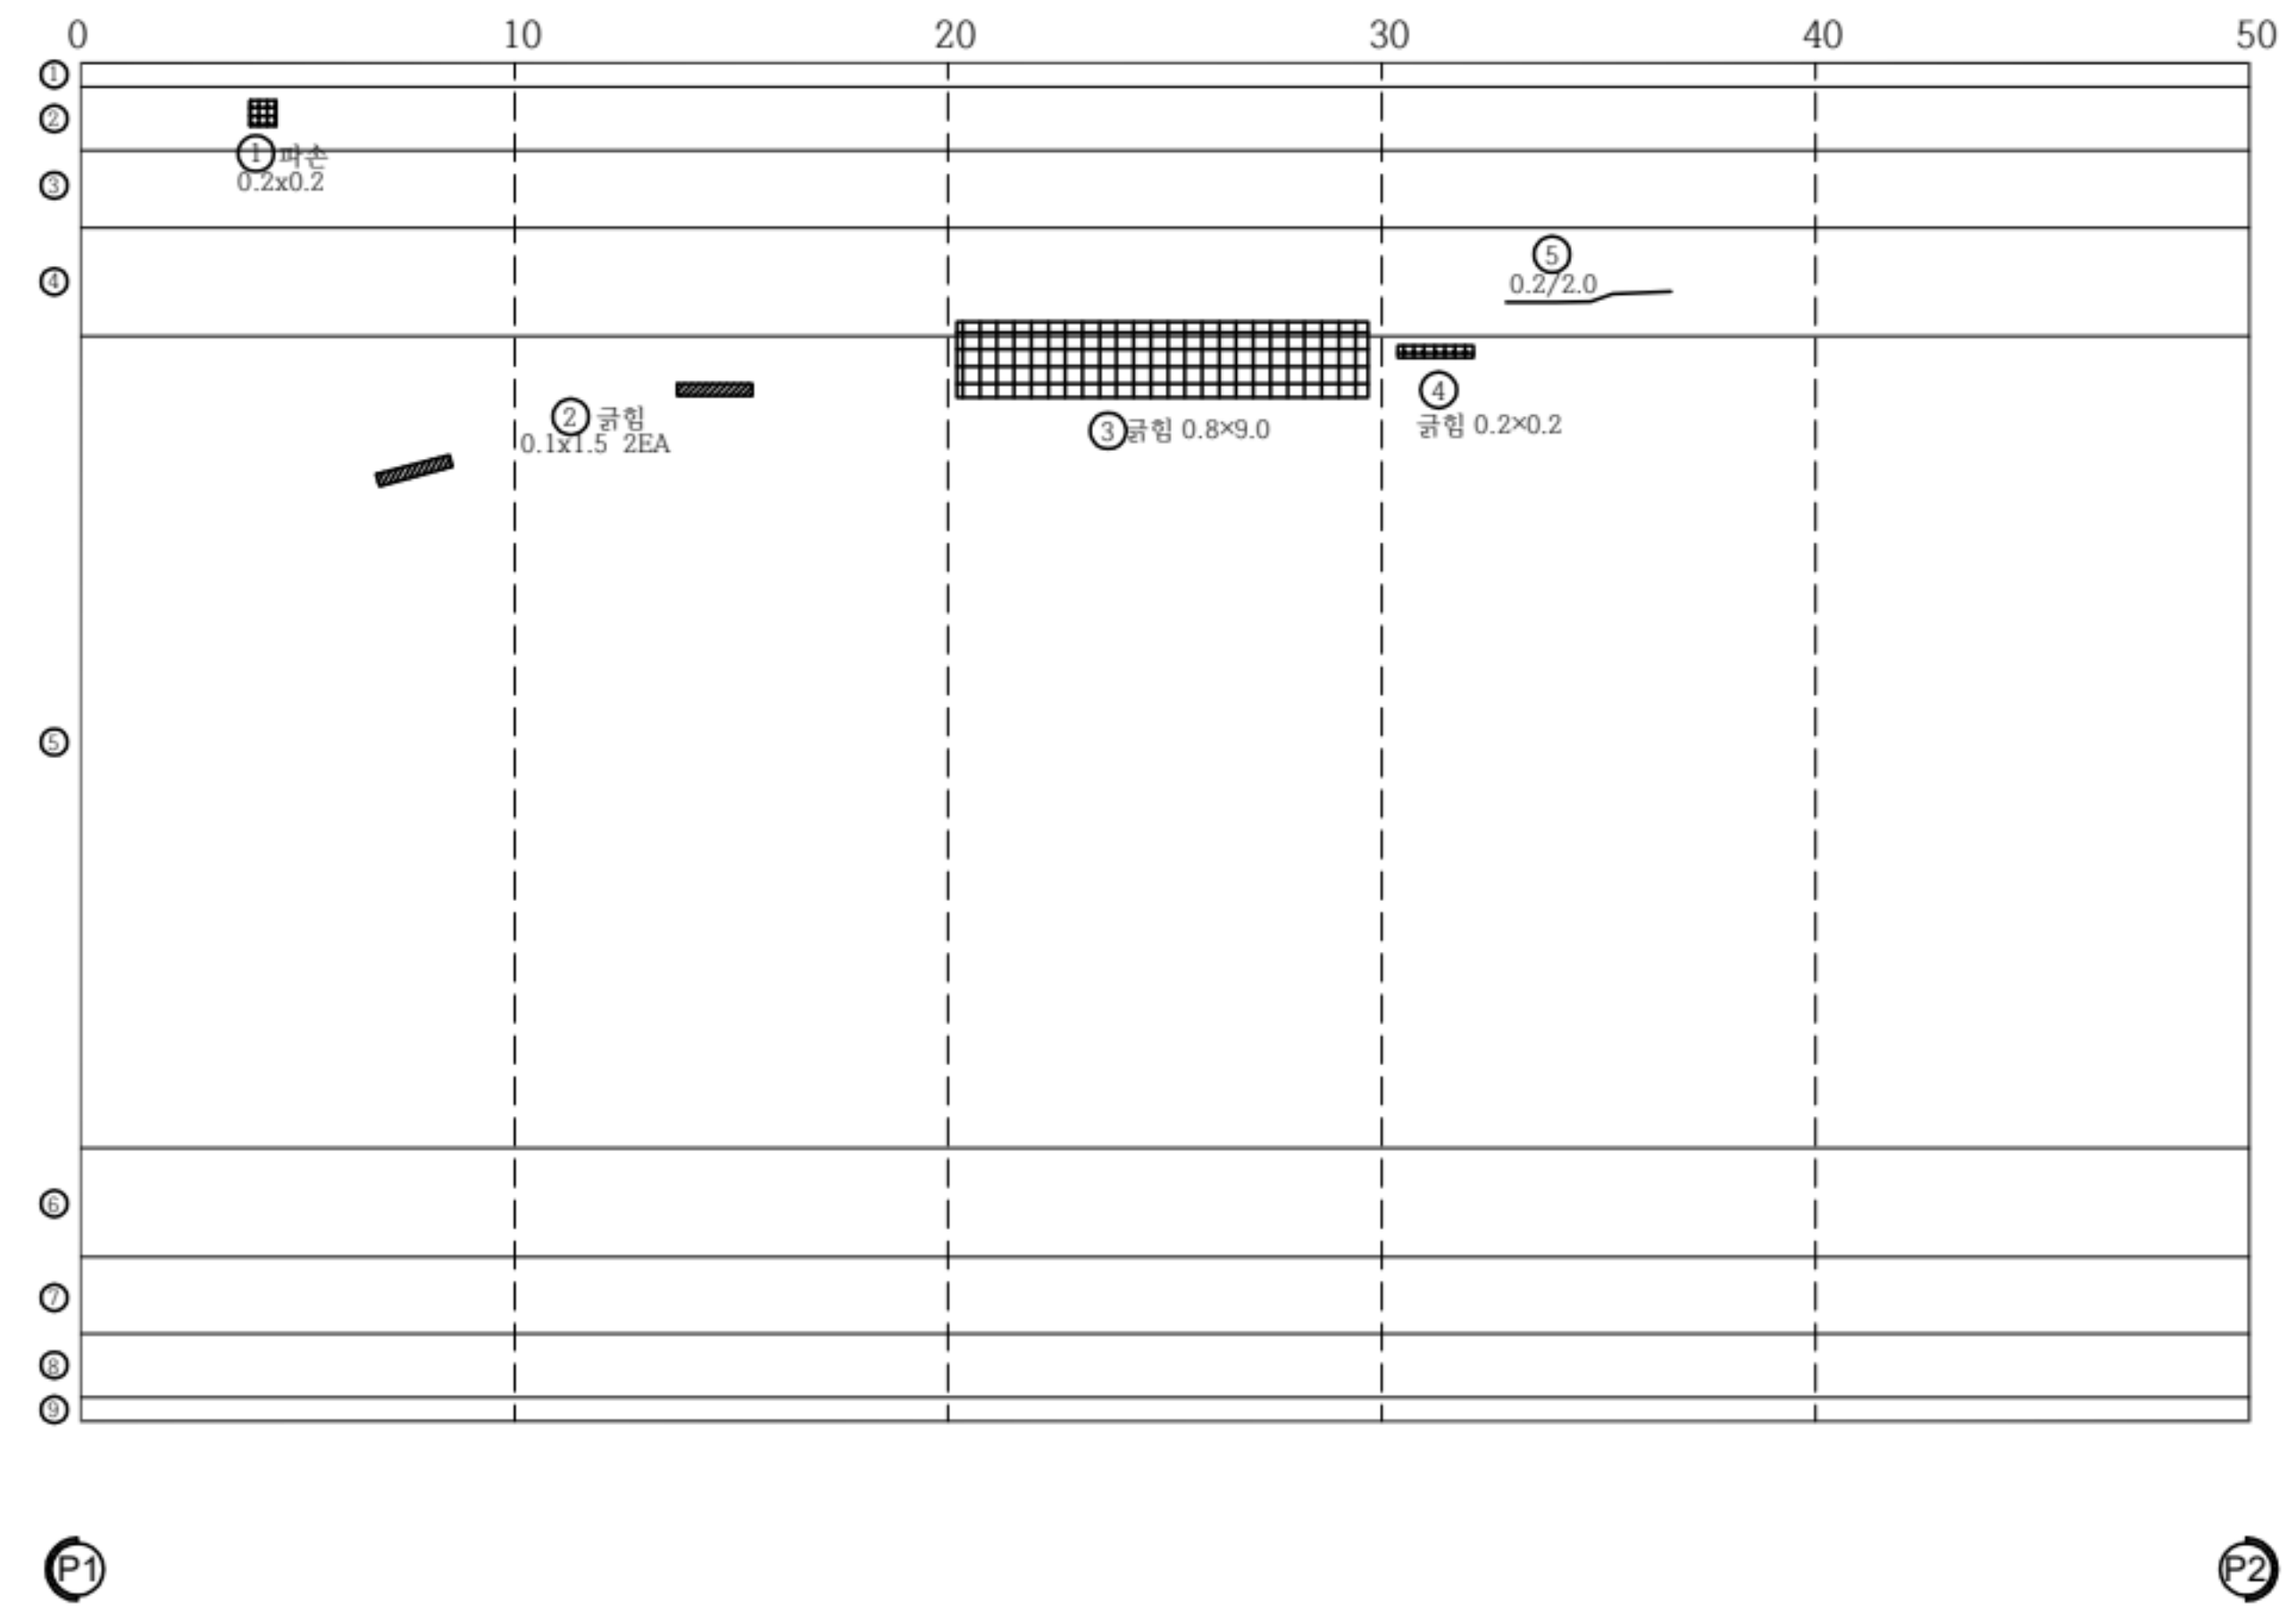
| 손상<br>번호 | 손 상 현 황 | 손상규모 | | | 손상물량 | | 비고 |
|---|---|---|---|---|---|---|---|
| 2 | 균열 | 0.1 | 1.5 | 2 | 0.30 | m | |
| 3 | 균열 | 0.8 | 9.0 | 1 | 7.2 | m | |
| 4 | 균열 | 0.2 | 0.2 | 1 | 0.04 | m | |
| 5 | 균열(0.3mm미만) | 0.2 | 2.0 | 1 | 2.0 | m | |

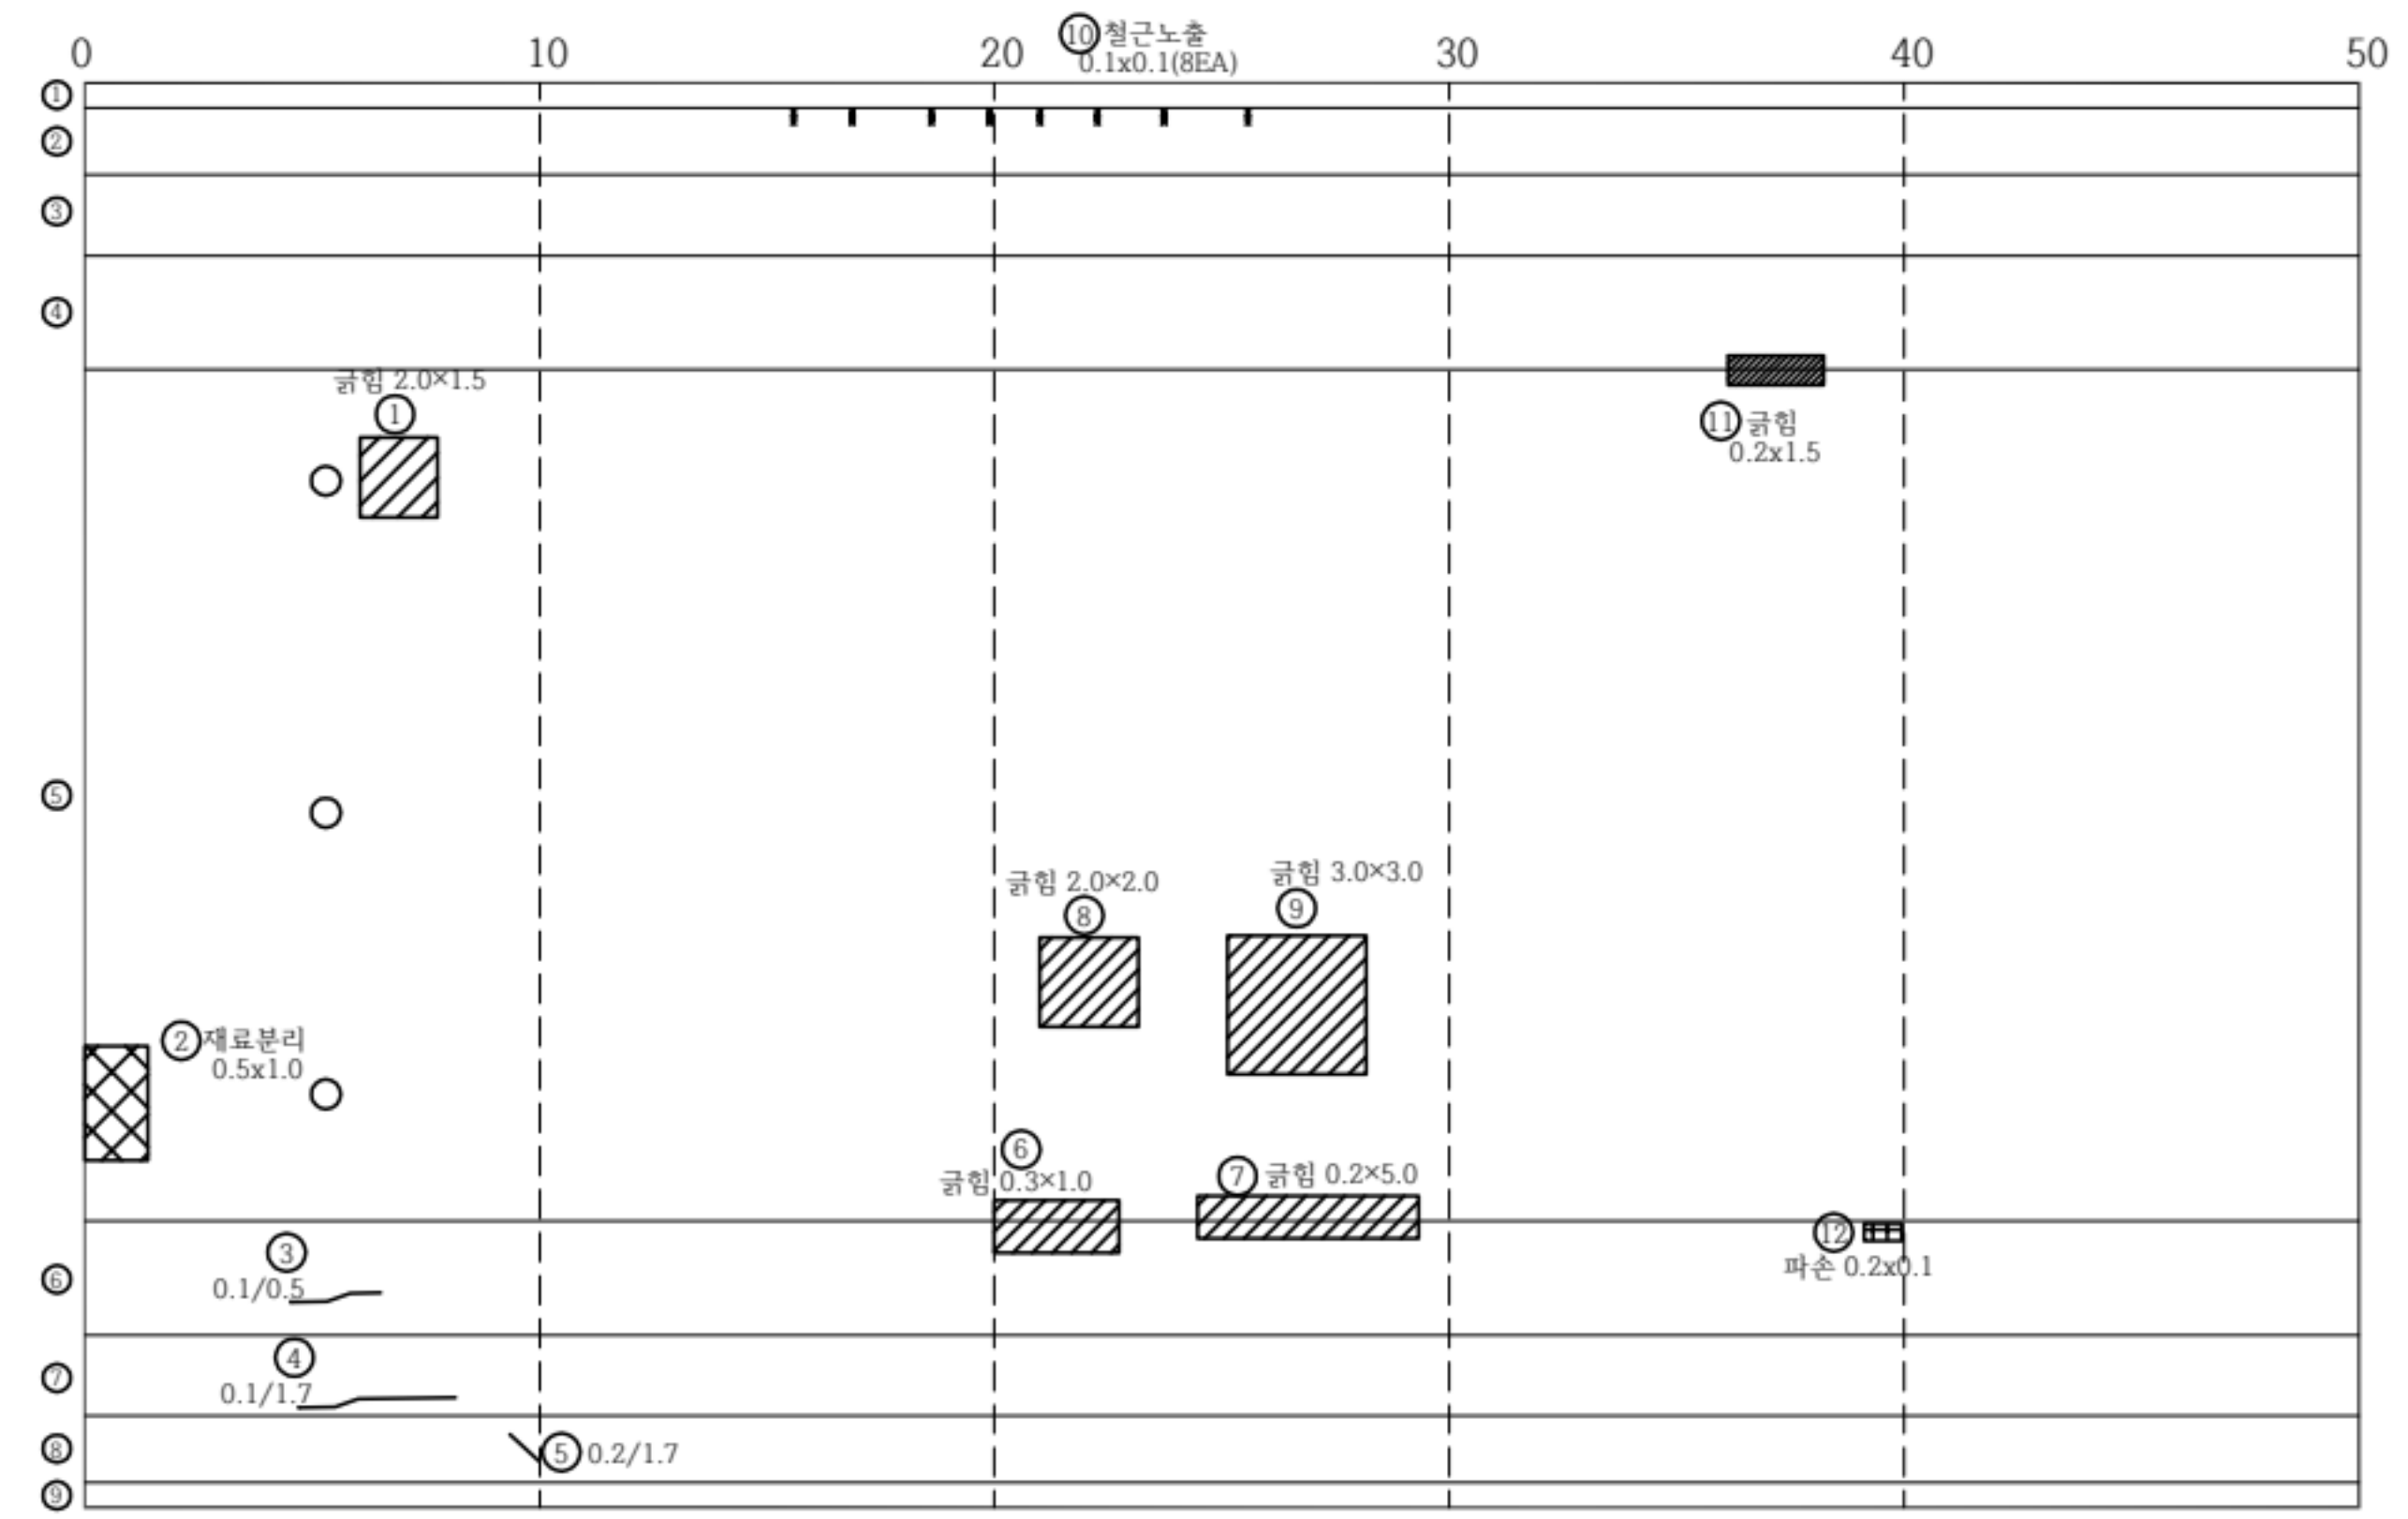
| 손상<br>번호 | 손 상 현 황 | 손상규모 | | | 손상물량 | | 비고 |
|---|---|---|---|---|---|---|---|
| 1 | 균열 | 2.0 | 1.5 | 1 | 3.0 | m | |
| 6 | 균열 | 0.3 | 1.0 | 1 | 0.3 | m | |
| 7 | 균열 | 0.2 | 5.0 | 1 | 1.0 | m | |
| 8 | 균열 | 2.0 | 2.0 | 1 | 4.0 | m | |
| 9 | 균열 | 3.0 | 3.0 | 1 | 9.0 | m | |

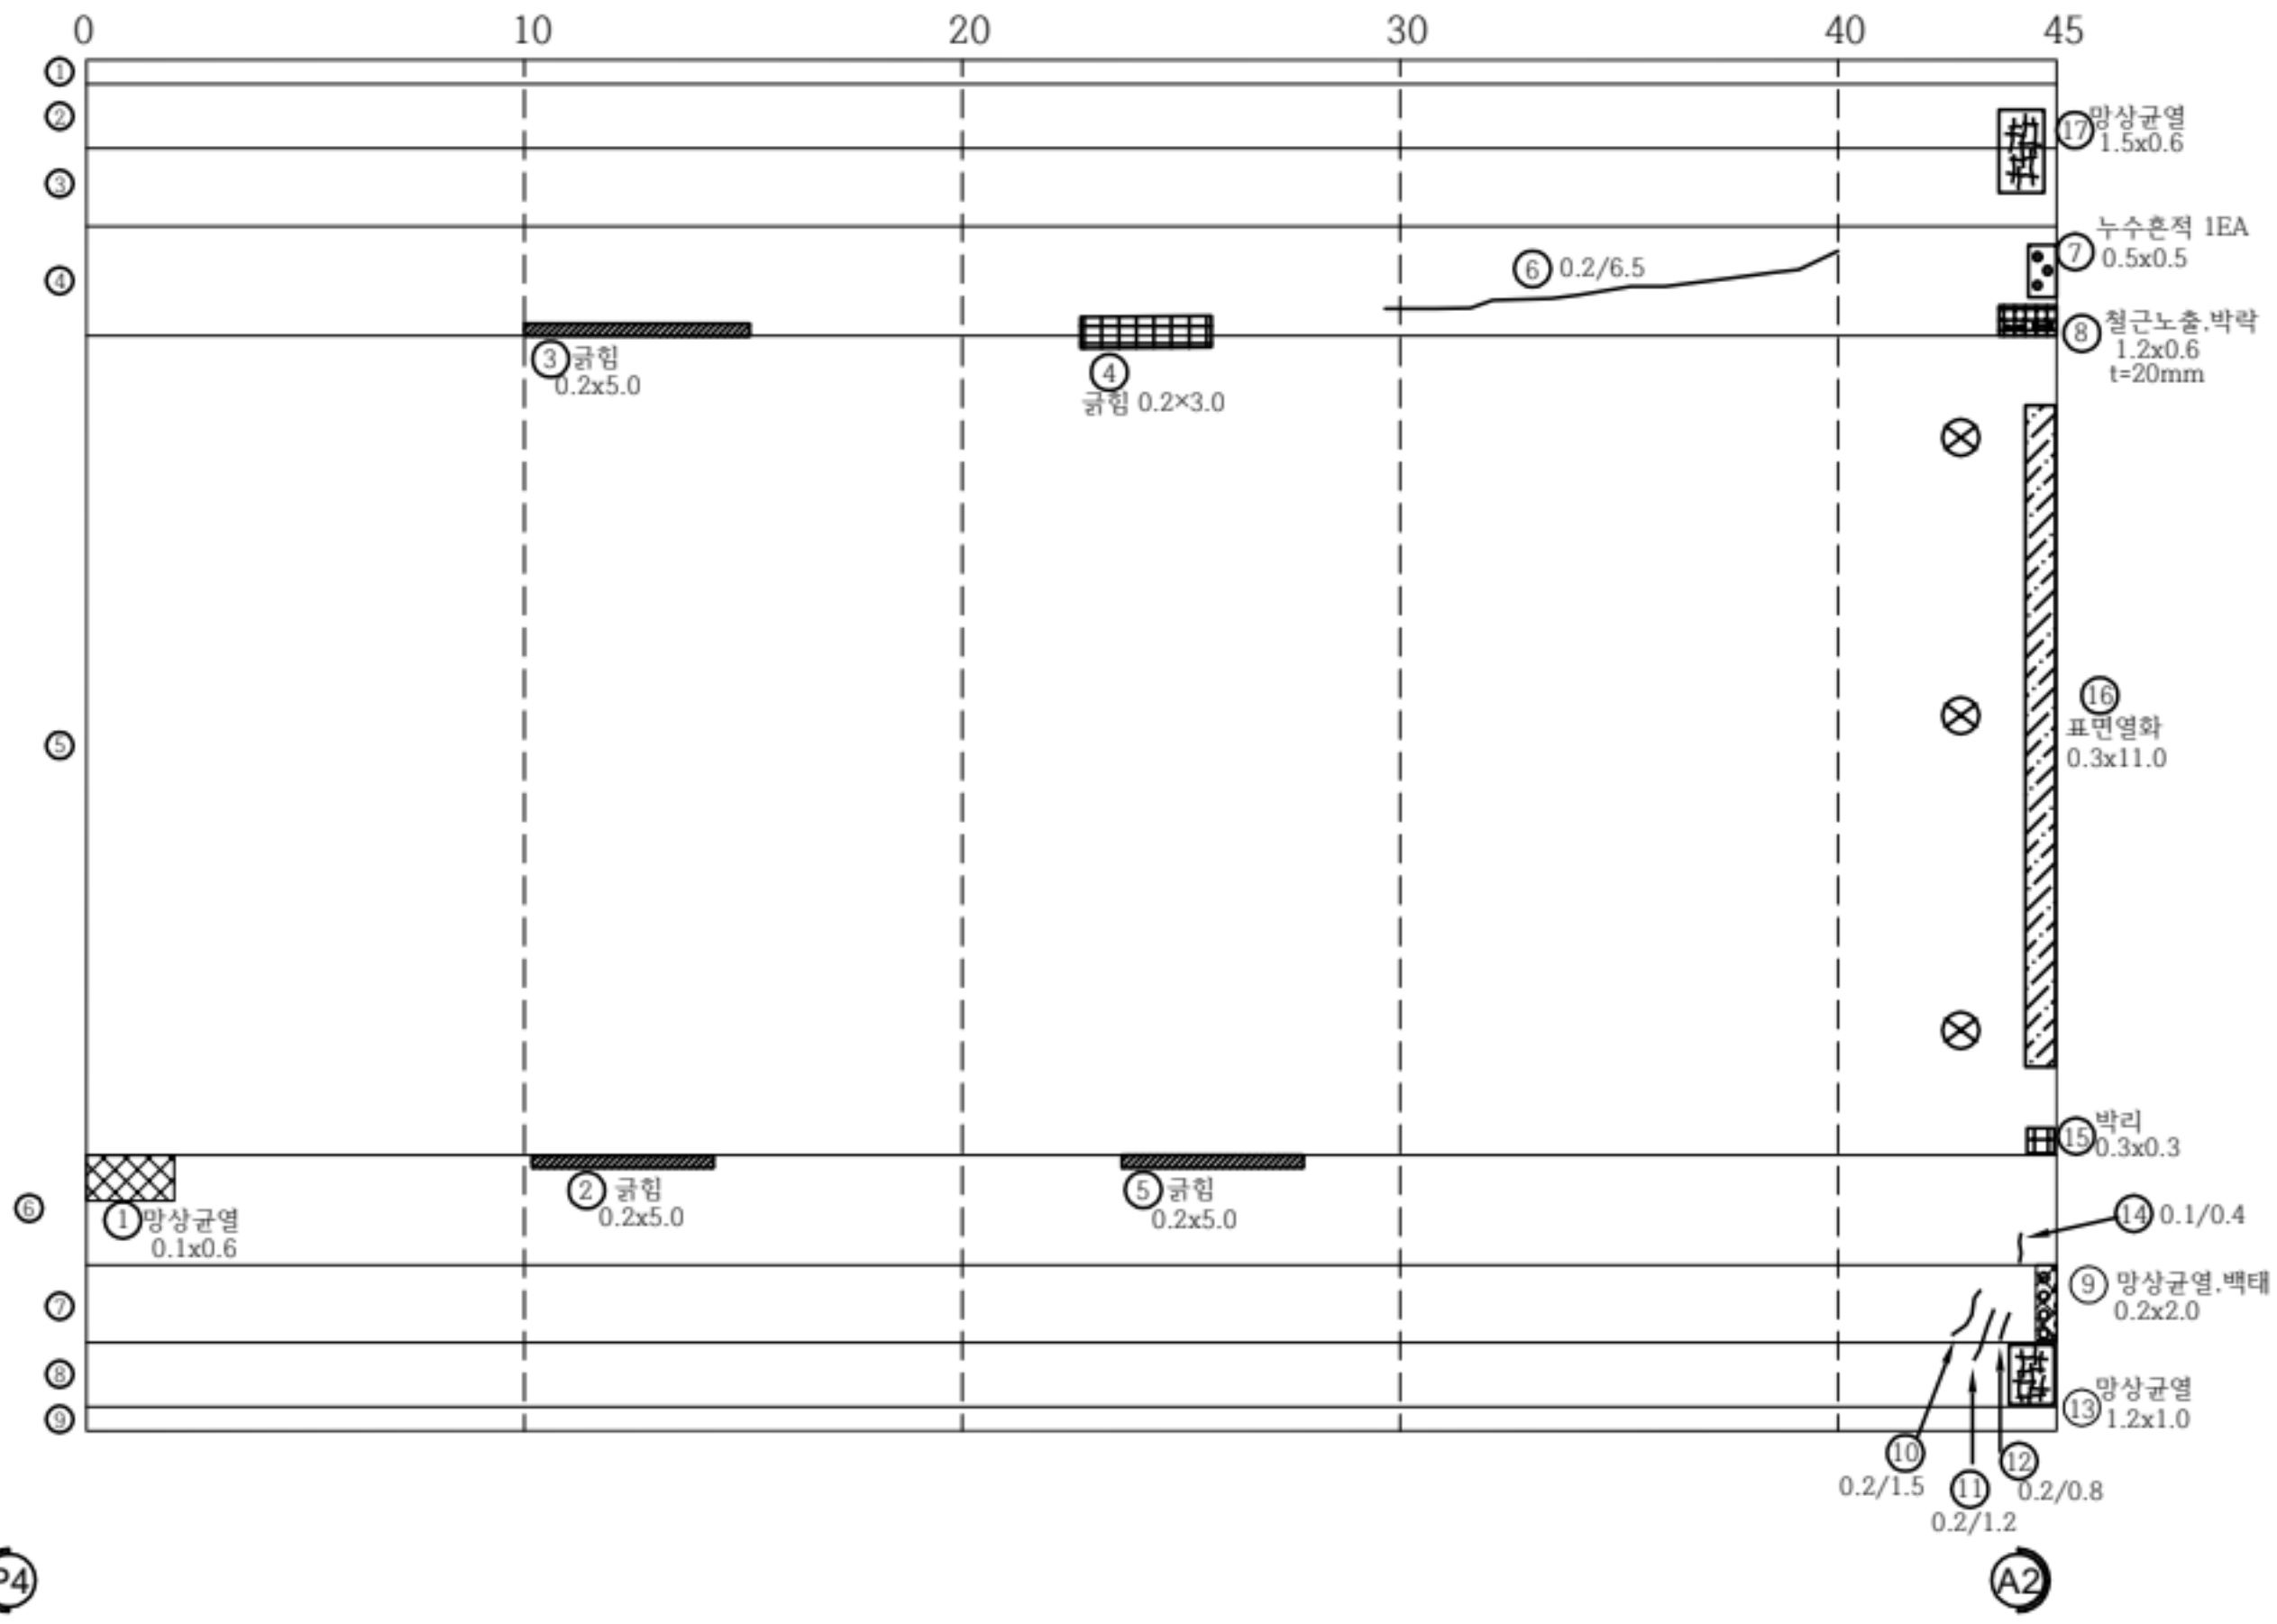
| 손상<br>번호 | 손 상 현 황 | 손상규모 | | | 손상물량 | | 비고 |
|---|---|---|---|---|---|---|---|
| 1 | 망상균열 | 0.1 | 0.6 | 1 | 0.06 | m | |
| 2 | 균열 | 0.2 | 5.0 | 1 | 3.0 | m | |
| 7 | 누수흔적 | 0.5 | 0.5 | 1 | 0.25 | m | |
| 9 | 망상균열, 백태 | 0.2 | 2.0 | 1 | 0.4 | m | |
| 13 | 망상균열 | 1.2 | 1.0 | 1 | 1.2 | m | |

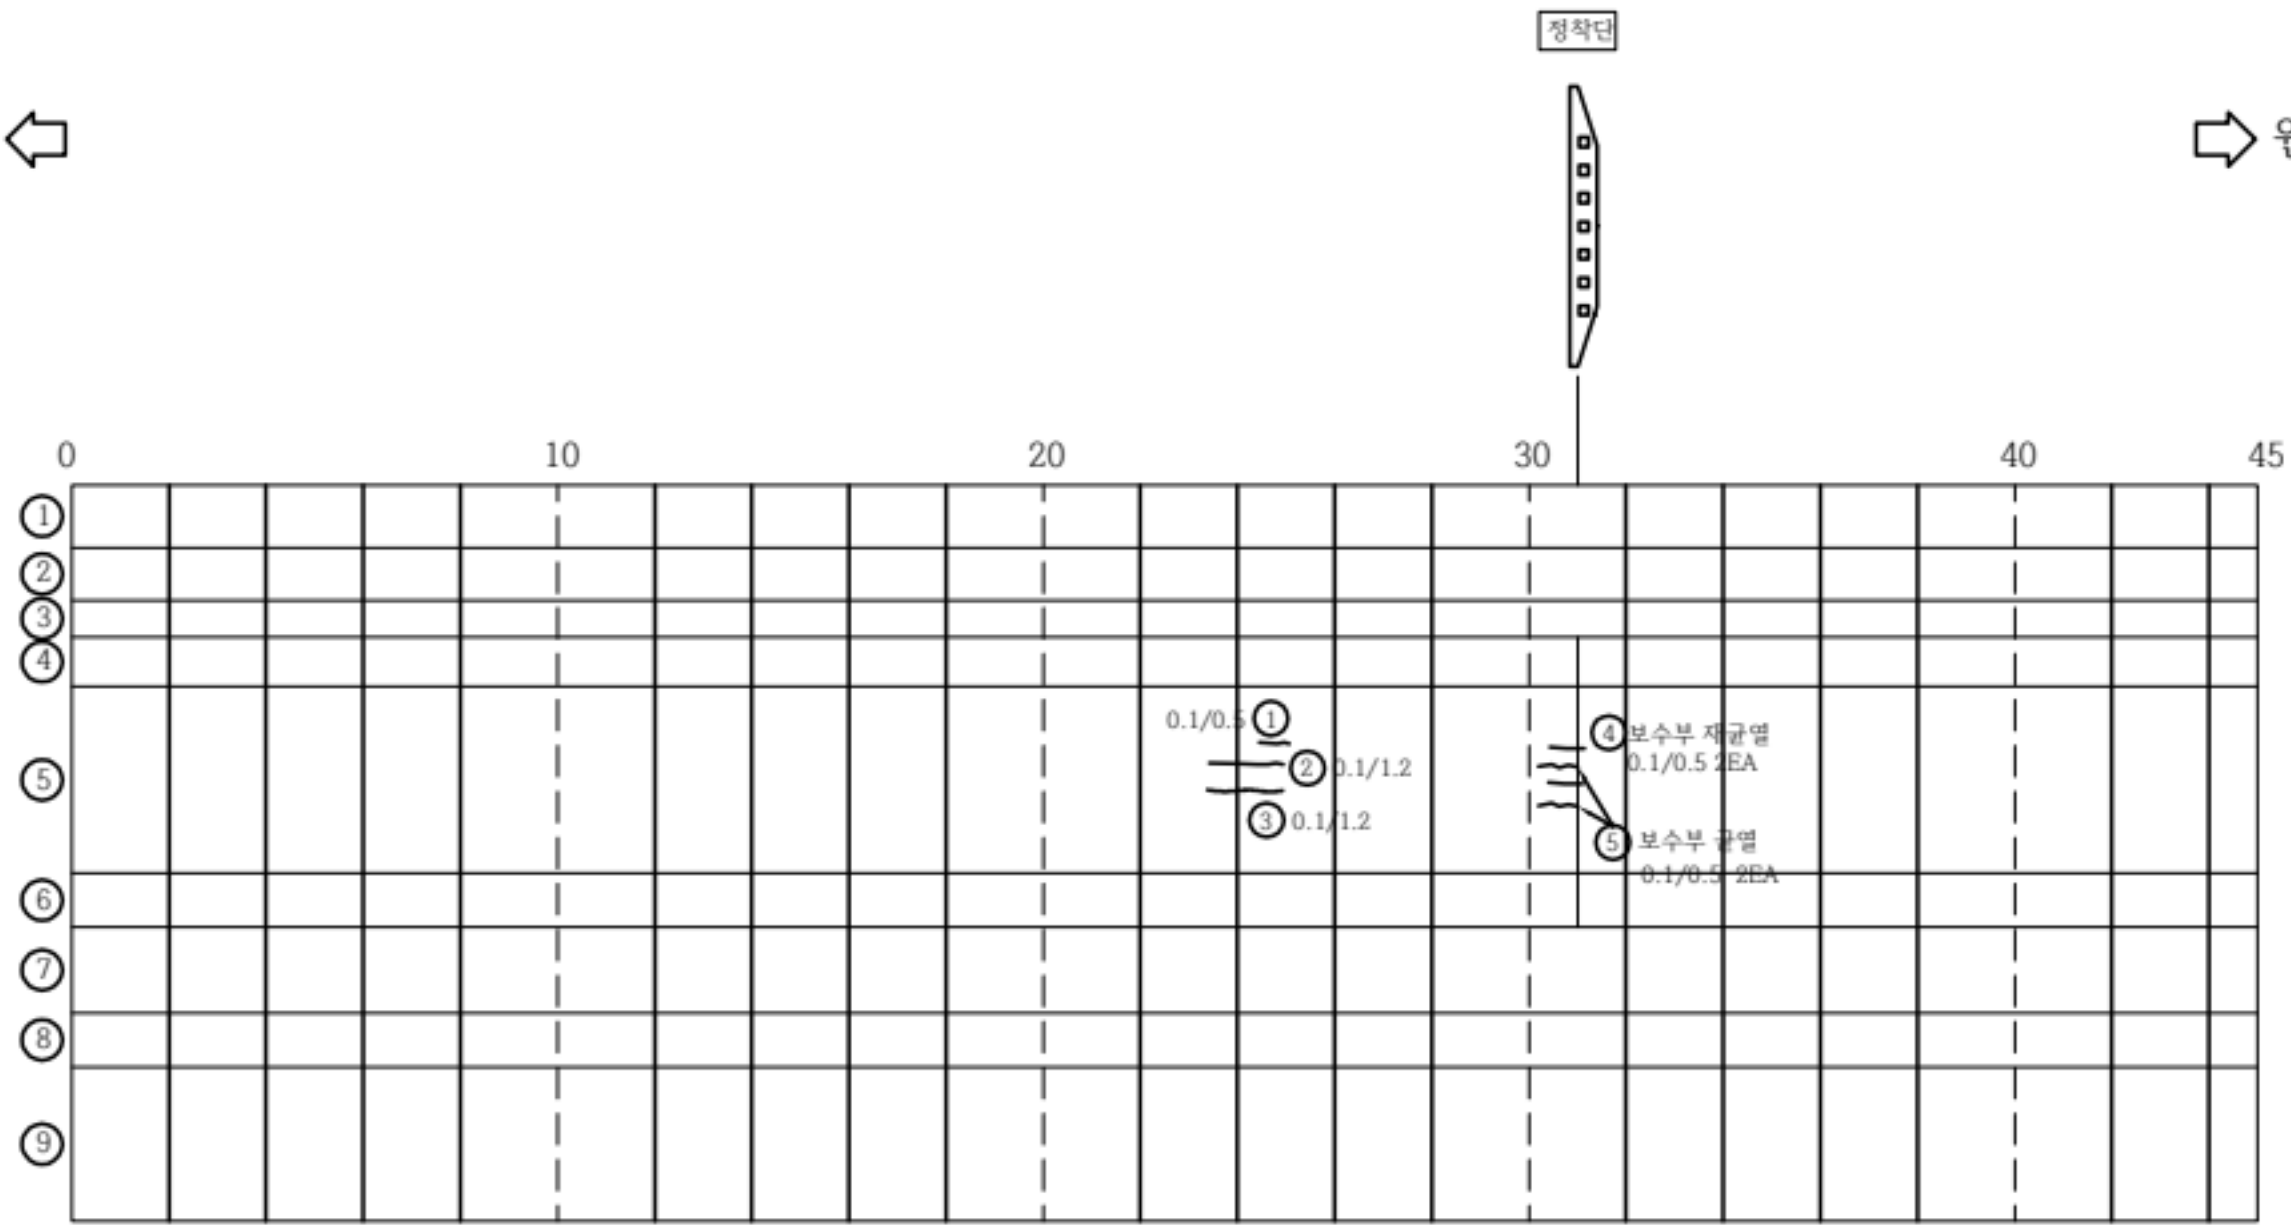
| 손상<br>번호 | 손 상 현 황 | 손상규모 | | | 손상물량 | | 비고 |
|---|---|---|---|---|---|---|---|
| 1 | 균열(0.3mm미만) | 0.1 | 0.5 | 1 | 0.5 | m | |
| 4 | 보수부 재균열(0.3mm미만) | 0.1 | 0.5 | 2 | 1.0 | m | |
| 5 | 보수부 재균열(0.3mm미만) | 0.1 | 0.5 | 2 | 1.0 | m | |

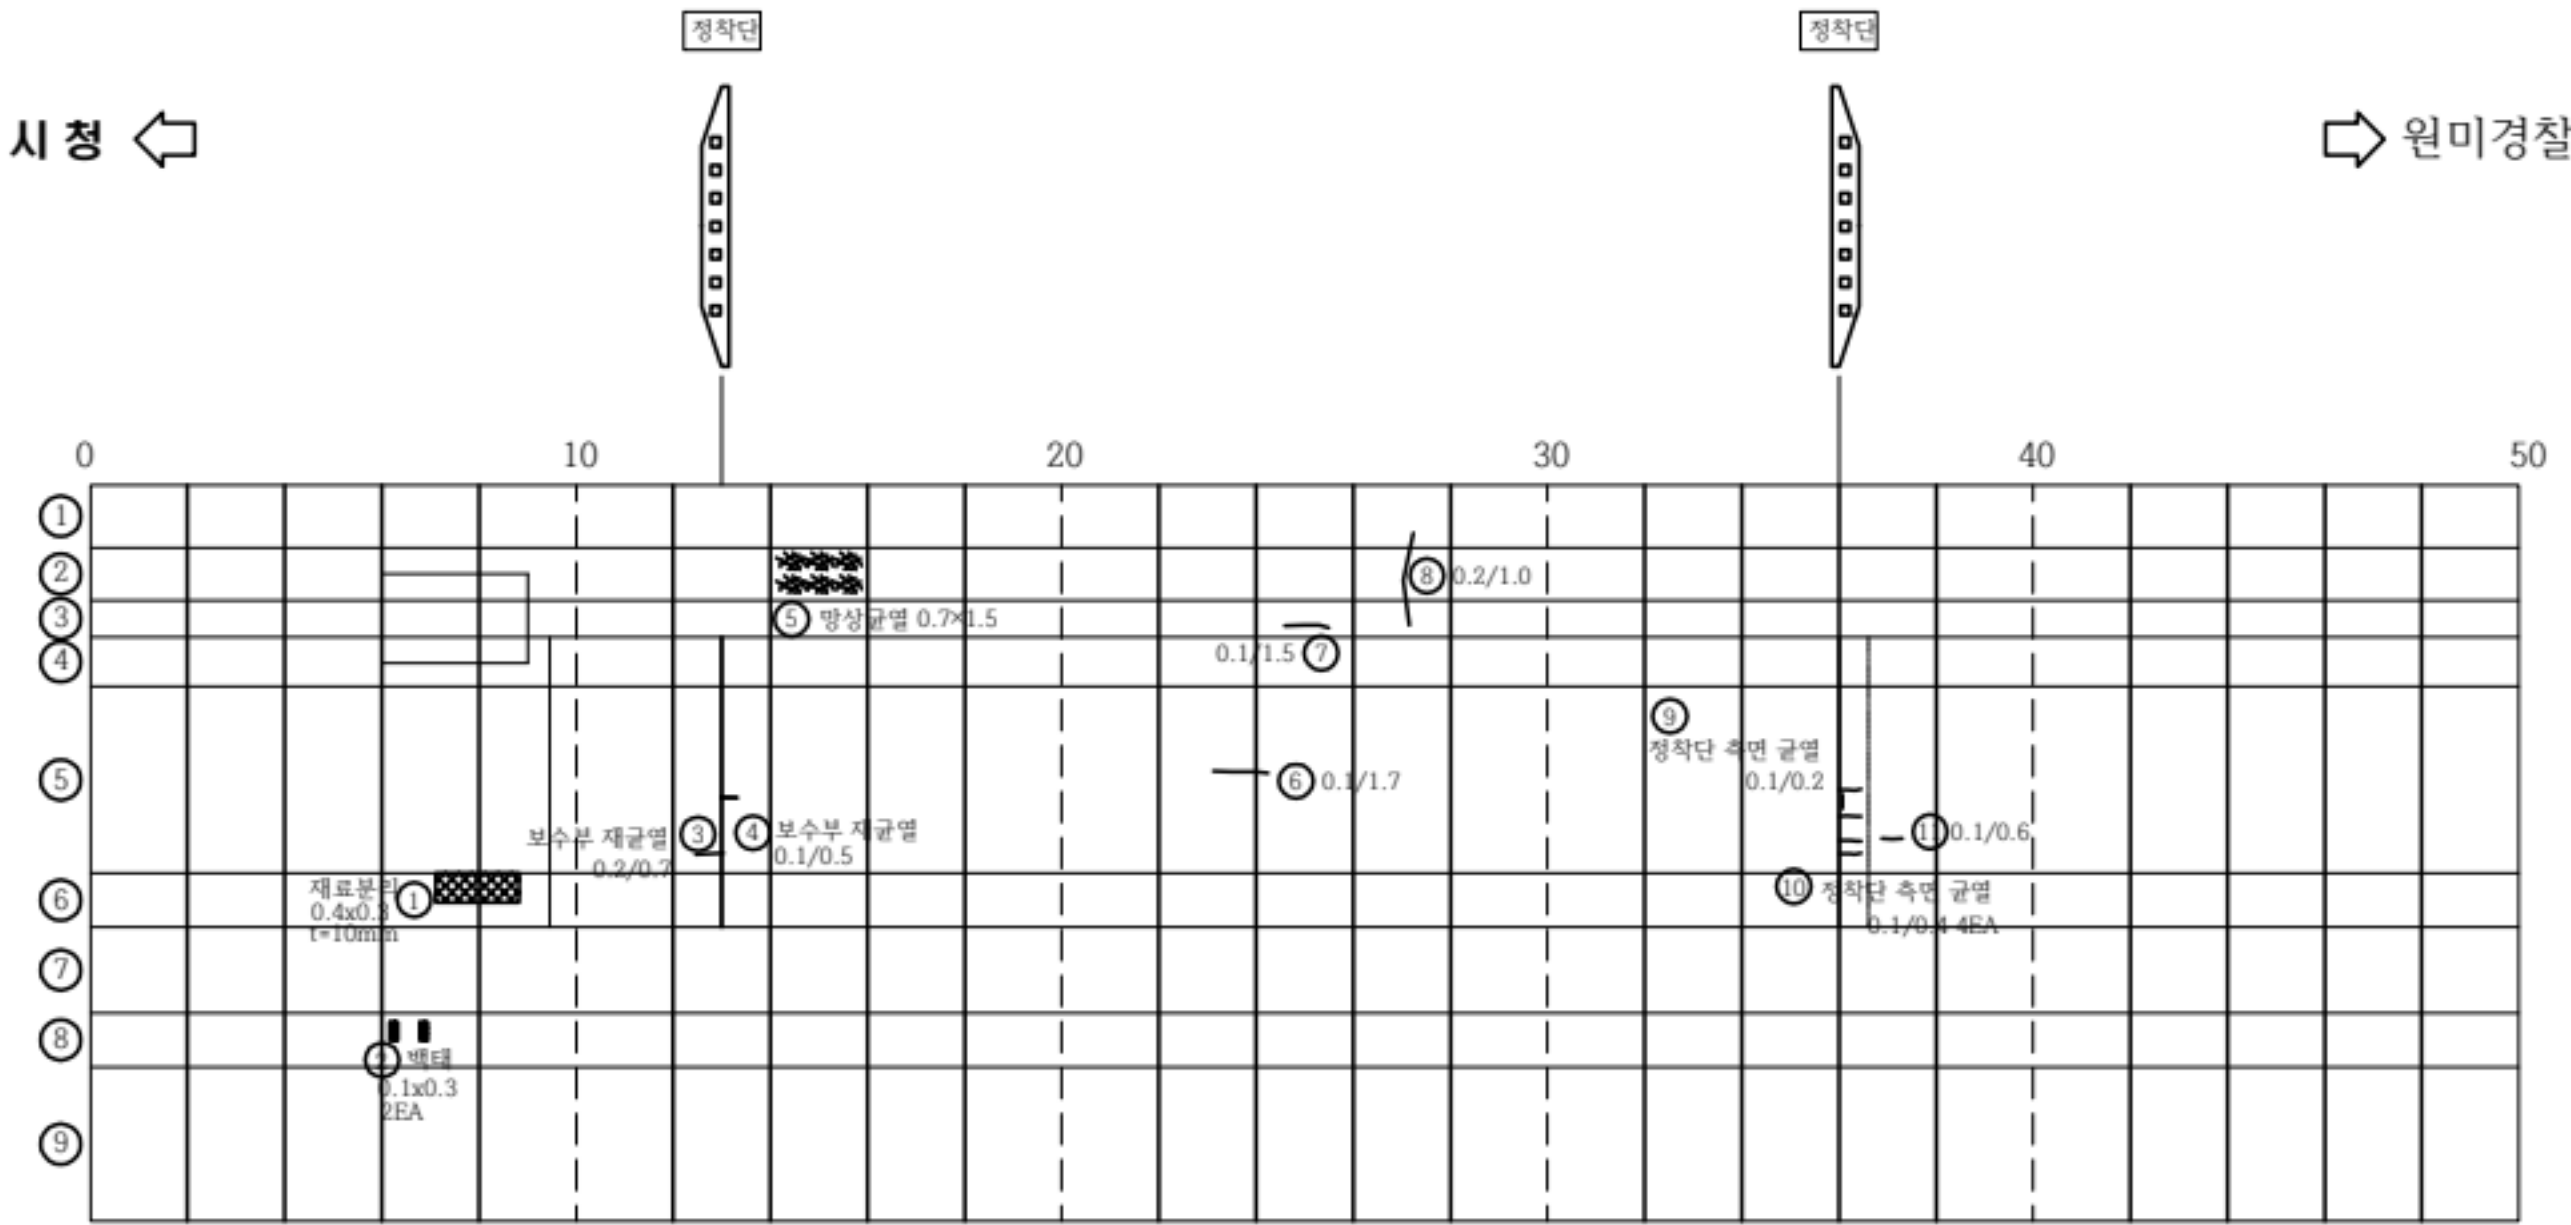
| 손상<br>번호 | 손 상 현 황 | 손상규모 | | | 손상물량 | | 비고 |
|---|---|---|---|---|---|---|---|
| 3 | 보수부 재균열(0.3mm미만) | 0.2 | 0.7 | 1 | 0.7 | m | |
| 4 | 보수부 재균열(0.3mm미만) | 0.1 | 0.5 | 1 | 0.5 | m | |
| 5 | 망상균열 | 0.7 | 1.5 | 1 | 1.05 | m <sup>2</sup> | |
| 9 | 정착단 측면 균열(0.3mm미만) | 0.1 | 0.2 | 1 | 0.2 | m | |
| 10 | 정착단 측면 균열(0.3mm미만) | 0.1 | 0.4 | 4 | 1.6 | m | |

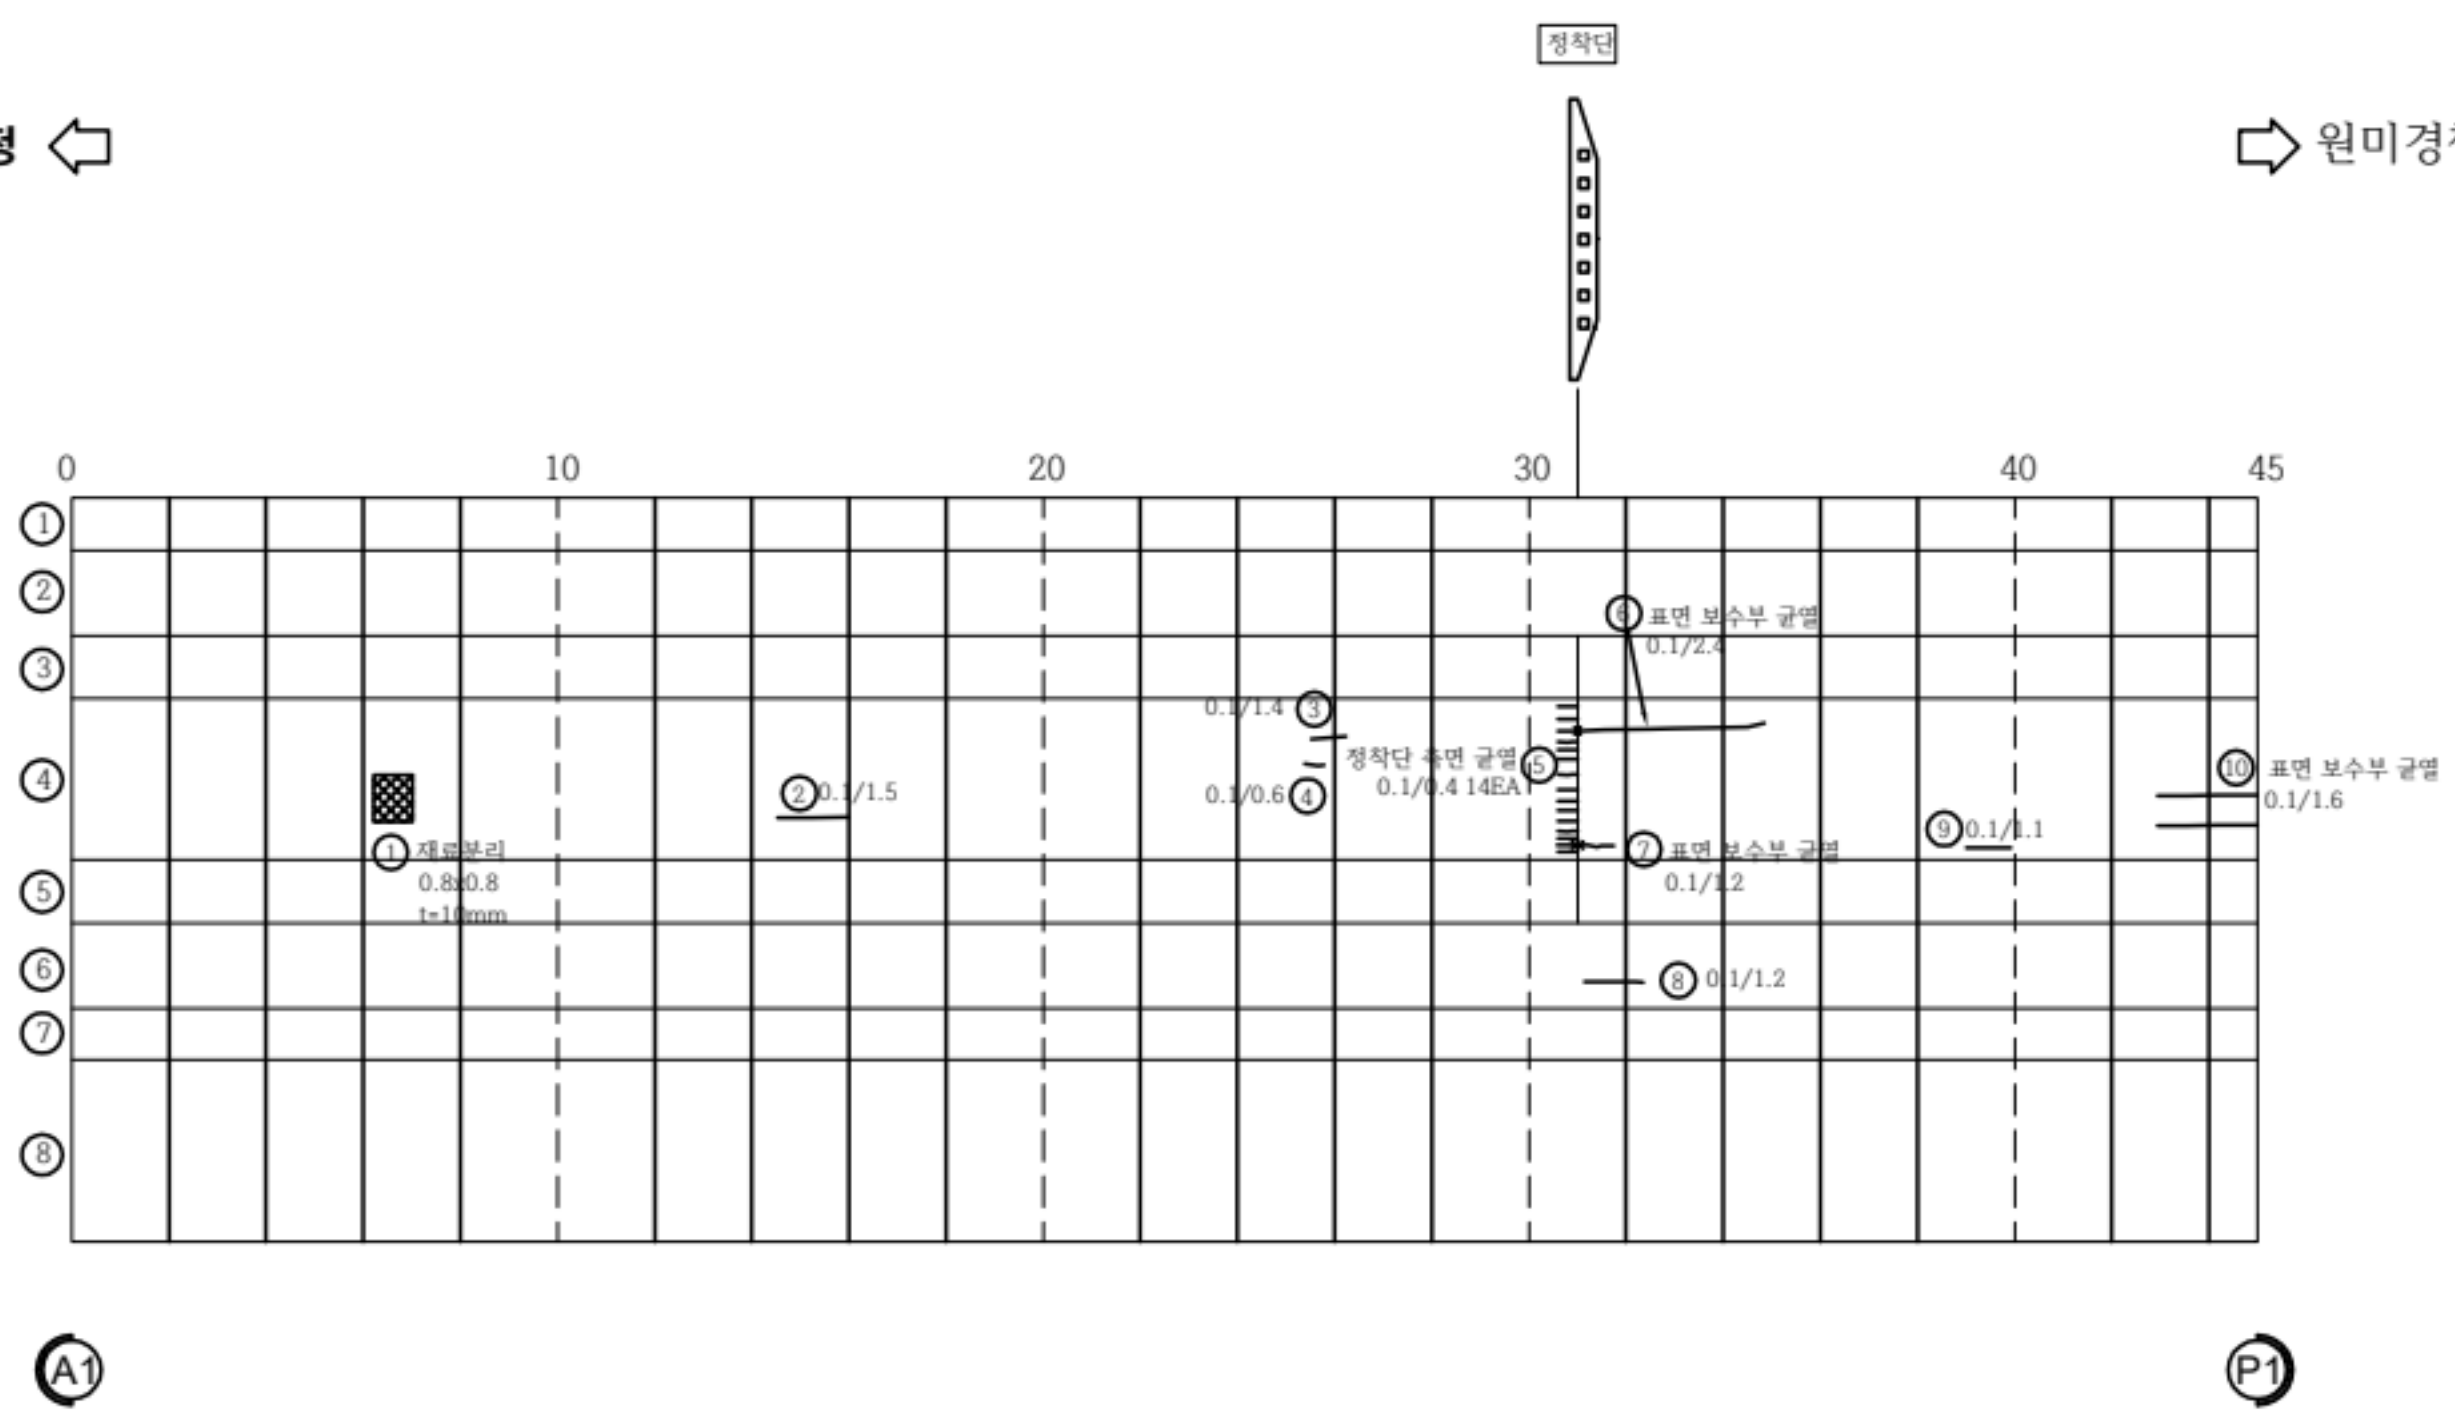
| 손상<br>번호 | 손 상 현 황 | 손상규모 | | | 손상물량 | | 비고 |
|---|---|---|---|---|---|---|---|
| 2 | 균열(0.3mm미만) | 0.1 | 1.5 | 1 | 1.5 | m | |
| 5 | 정착단 측면 균열(0.3mm미만) | 0.1 | 0.4 | 14 | 5.6 | m | |
| 6 | 표면 보수부 균열(0.3mm미만) | 0.1 | 2.4 | 1 | 2.4 | m | |
| 7 | 표면 보수부 균열(0.3mm미만) | 0.1 | 1.2 | 1 | 1.2 | m | |
| 10 | 표면 보수부 균열(0.3mm미만) | 0.1 | 1.6 | 1 | 1.6 | m | |
