| 점검기관 | (주) 대운기술단 | 용역명 | 계남고가교 등 2개소 정밀안전점검 용역 | 구조물명 | 계 남 고 가 교 | 축척 | NONE | 일자 | 도면번호 |
| 발주처 | 부천시 원미구 | | | 도면명 | 포장부 (S4) | 분류 | | 2025. 04 | ΓN4 |

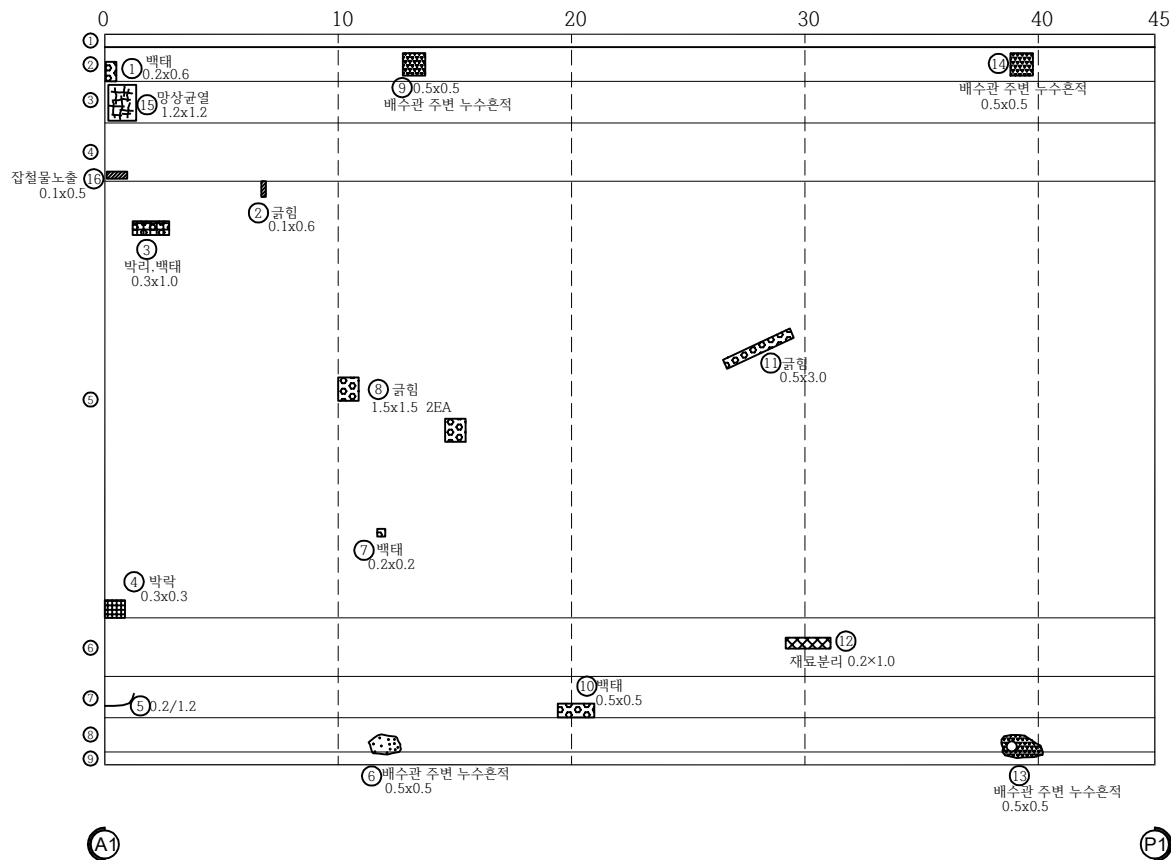
| 발주처 | 부천시 원미구 | | | 도면명 | 바닥판 하면(S1) | 분류 | | 2025. 04 | IN6 |

| 손상<br>번호 | 손상현황 | 손상규모 | | | 손상물량 | | 비고 |
|---|---|---|---|---|---|---|---|
| 2 | 균열 | 0.1 | 1.5 | 2 | 0.30 | m | |
| 3 | 균열 | 0.8 | 9.0 | 1 | 7.2 | m | |
| 4 | 균열 | 0.2 | 0.2 | 1 | 0.04 | m | |
| 5 | 균열(0.3mm미만) | 0.2 | 2.0 | 1 | 2.0 | m | |

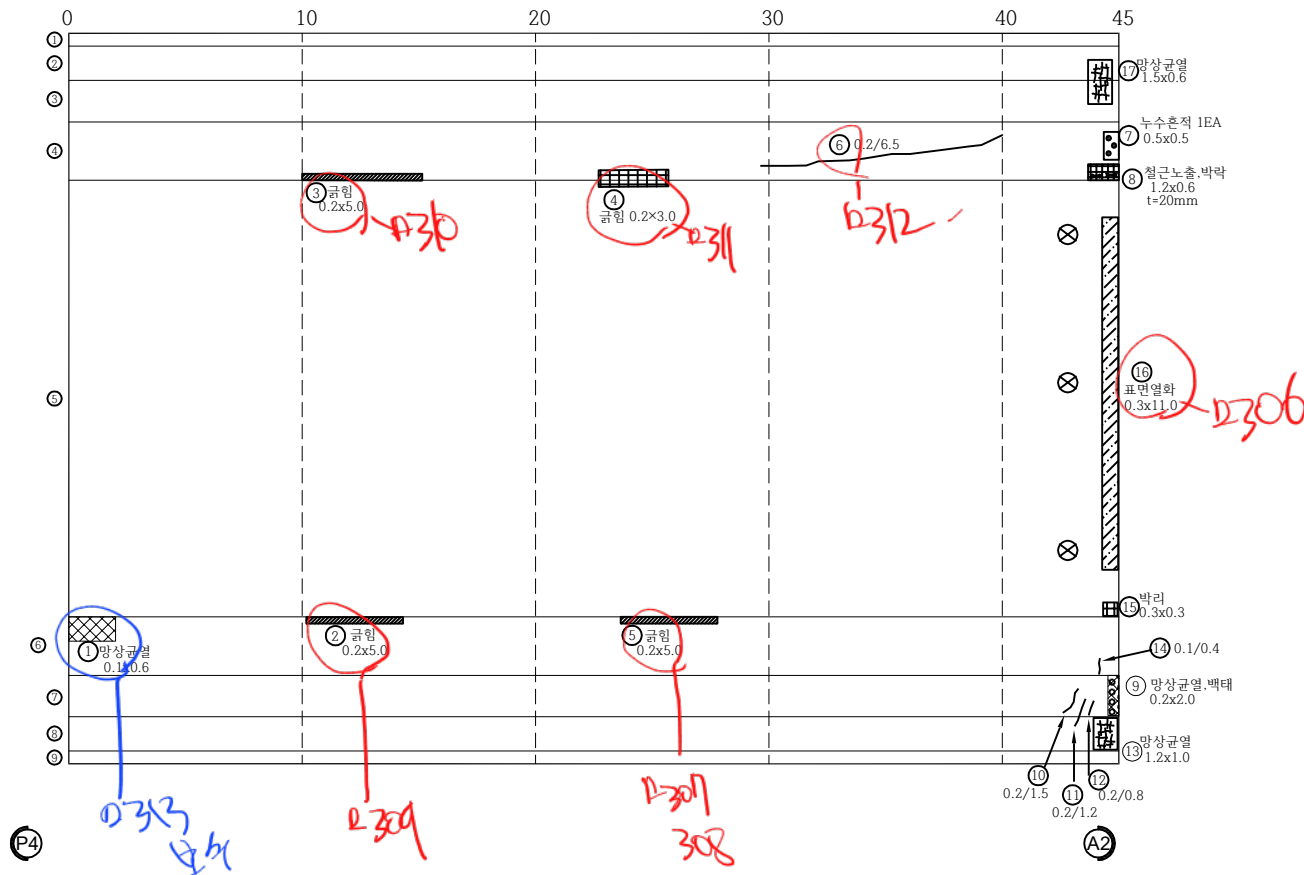
| 발주처 | 부천시 원미구 | | | 도면명 | 바닥판 하면(S5) | 분류 | | 2025. 04 | FN10 |

| 손상<br>번호 | 손상현황 | 손상규모 | | | 손상물량 | | 비고 |
|---|---|---|---|---|---|---|---|
| 1 | 균열(0.3mm미만) | 0.1 | 0.5 | 1 | 0.5 | m | |
| 2 | 균열(0.3mm미만) | 0.1 | 1.2 | 1 | 1.2 | m | |
| 3 | 균열(0.3mm미만) | 0.1 | 1.2 | 1 | 1.2 | m | |
| 4 | 보수부 재균열(0.3mm미만) | 0.1 | 0.5 | 2 | 1.0 | m | |
| 5 | 보수부 재균열(0.3mm미만) | 0.1 | 0.5 | 2 | 1.0 | m | |

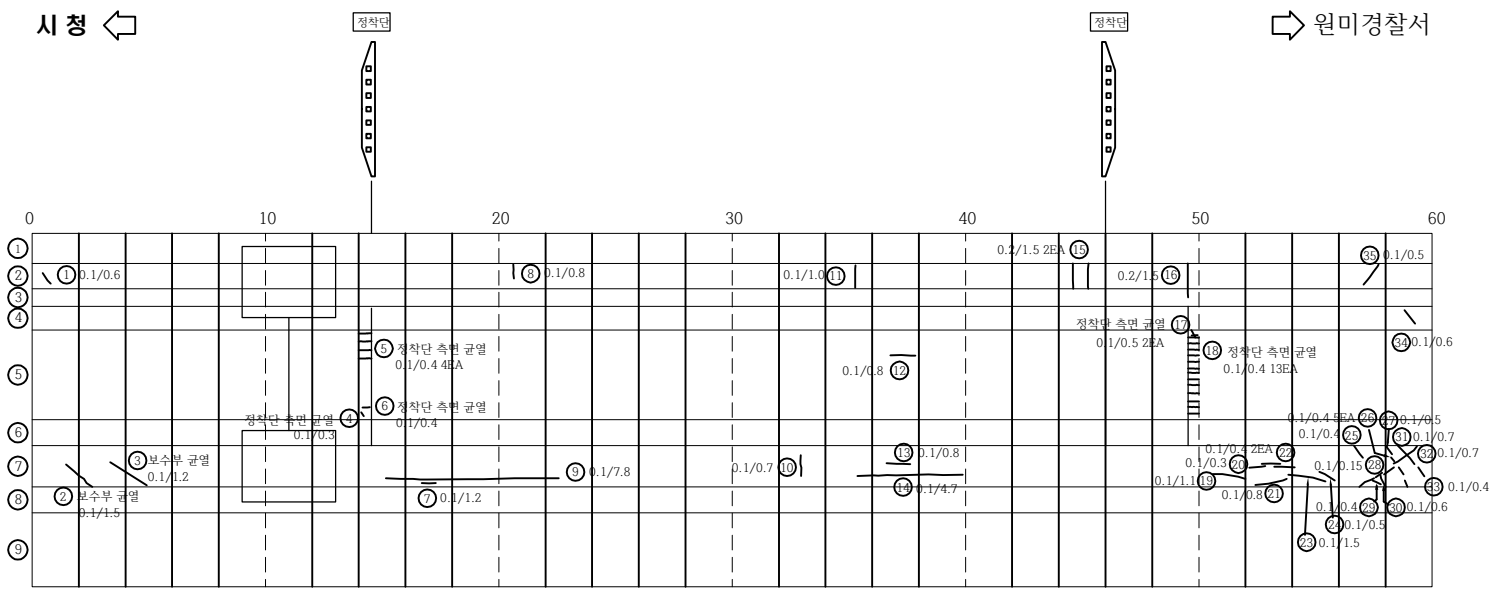
| 발주처 | 부천시 원미구 | | | 도면명 | 거더(S3-G1) | 분류 | | 2025. 04 | FN13 |

| 손상<br>번호 | 손 상 현 황 | 손상규모 | | | 손상물량<br>단위 | 비고 |
|---|---|---|---|---|---|---|
| 1 | 균열(0.3mm미만) | 0.1 | 1.0 | 1 | 1.0 m | |
| 2 | 균열(0.3mm미만) | 0.1 | 0.8 | 1 | 0.8 m | |
| 8 | 정착단 균열(0.3mm미만) | 0.1 | 0.4 | 1 | 0.4 m | |
| 17 | 정착단 측면 균열(0.3mm미만) | 0.1 | 0.4 | 9 | 3.6 m | |
| 18 | 균열(0.3mm미만) | 0.2 | 8.4 | 1 | 8.4 m | |

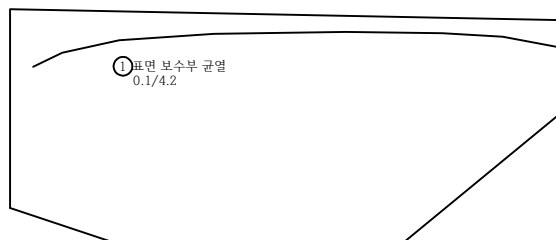
①표면 보수부 균열  
0.1/4.2

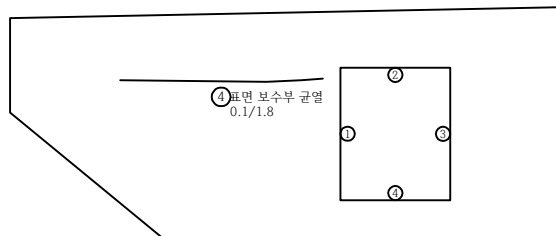
④표면 보수부 균열  
0.1/1.8

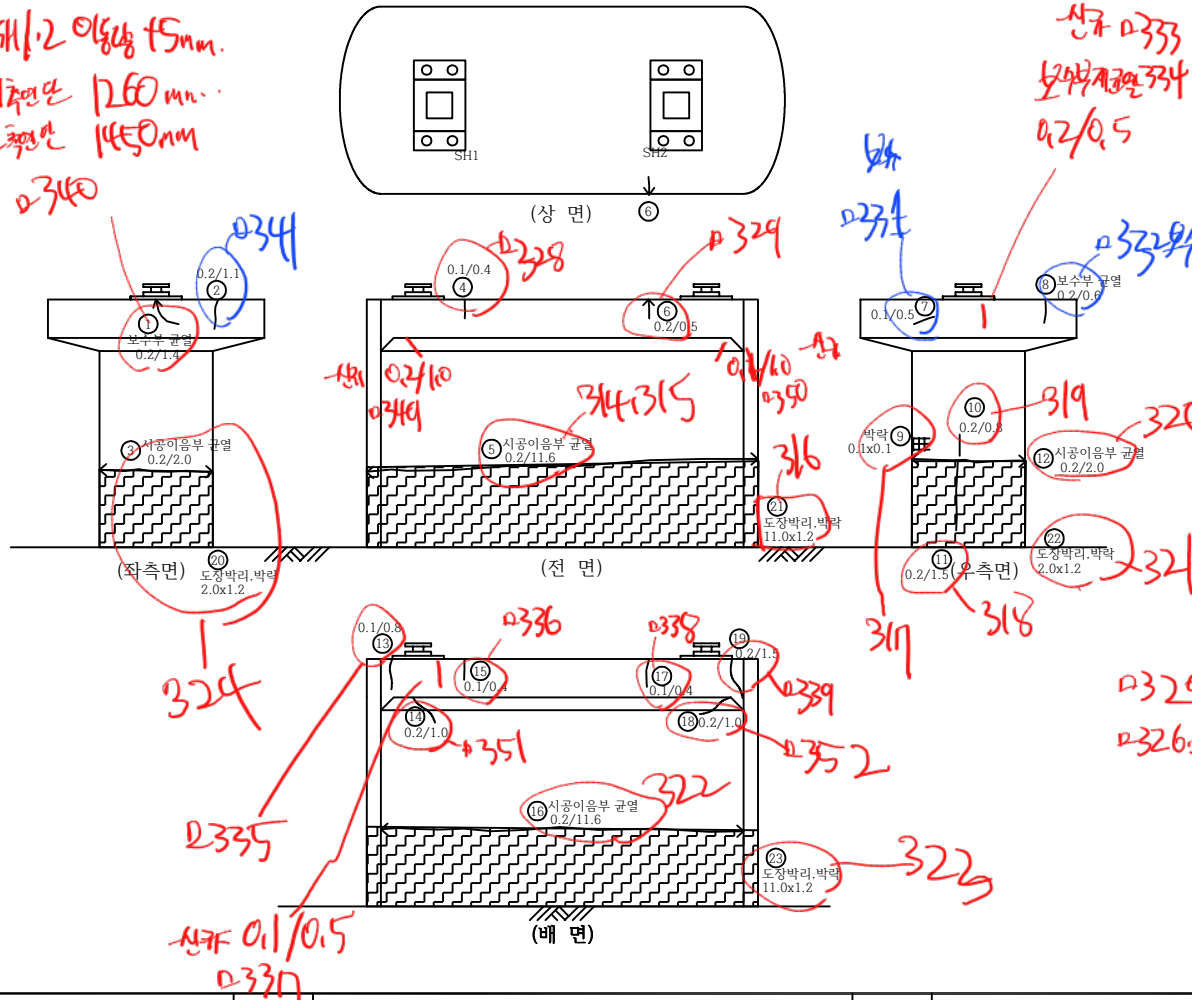
| 발주처 | 부천시 원미구 | | | 도면명 | 교각(P4) | 분류 | | 2025. 04 | FN47 |

0342-345 P4-5H-2 2833  
0346 P4-5H-2 0.5m x 15mm  
0341 P4-A1 1260mm  
0348 P4-A2 1450mm
