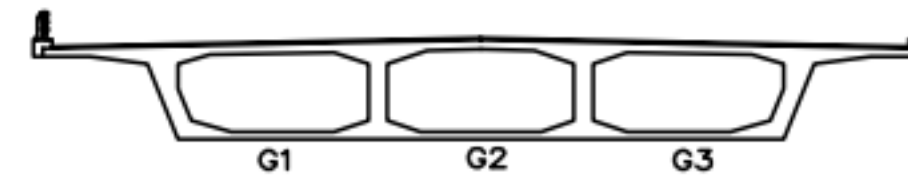
SECTION

| 손상<br>번호 | 손 상 현 황 | 손상규모 | | | 손상물량 | | 비고 |
|---|---|---|---|---|---|---|---|
| 1 | 후타재 마모 | 0.4 | 7.5 | 2 | 6.0 | m | |
| 2 | 후타재 균열 | 0.2 | 0.4 | 6 | 2.4 | m | |
| 3 | 아스콘 망상균열 | 3.0 | 1.5 | 1 | 4.5 | m | |
| 4 | 아스콘 균열 | | 6.0 | 1 | 6.0 | m | |
| 5 | 아스콘 망상균열 | 3.0 | 3.0 | 1 | 9.0 | m | |
| 6 | 유간토사피복 | | 2.0 | 1 | 2.0 | m | |
| 7 | 후타재 마모 | 0.4 | 7.5 | 2 | 6.0 | m | |
| 8 | 아스콘 균열 | | 2.0 | 1 | 2.0 | m | |
| 9 | 연석 균열(0.3mm미만) | 0.2 | 1.0 | 1 | 1.0 | m | |
| 10 | 아스콘 망상균열 | 2.5 | 6.0 | 1 | 15.0 | m | |
| 11 | 연석 균열(0.3mm미만) | 0.2 | 1.0 | 1 | 1.0 | m | |
| 12 | 아스콘 망상균열 | 0.6 | 5.0 | 1 | 3.0 | m | |
| 13 | 배수구 막힘 | | | 2 | 2.0 | EA | |
| 14 | 아스콘 망상균열 | 3.0 | 5.0 | 1 | 15.0 | m | |
| 15 | 포장 열화 | 45.0 | 3.0 | 1 | 135.0 | m | |
| 16 | 아스콘 망상균열 | 3.0 | 13.0 | 1 | 39.0 | m | |
| 17 | 배수구 막힘 | | | 1 | 1.0 | EA | |
| 18 | 포장불량, 파손, 패임 | 45.0 | 0.7 | 1 | 31.5 | m | |
| 19 | 연석부 신축이음 파손 | | | 1 | 1.0 | EA | |
| 20 | 연석부 신축이음 파손 | | | 1 | 1.0 | EA | |
| 21 | 포장불량, 파손, 패임 | 0.5 | 4.0 | 1 | 2.0 | m | |

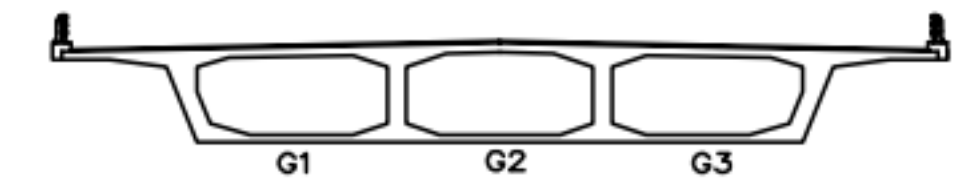
# SECTION

| 손상<br>번호 | 손 상 현 황 | 손상규모 | | | 손상물량 | | 비고 |
|---|---|---|---|---|---|---|---|
| 1 | 아스콘 망상균열 | 2.5 | 7.0 | 1 | 17.5 | ㎡ | |
| 3 | 아스콘 망상균열 | 0.5 | 8.0 | 2 | 4.0 | ㎡ | |
| 4 | 아스콘 균열 | | 50.0 | 1 | 50.0 | m | |
| 5 | 연석 균열(0.3mm미만) | 0.2 | 2.0 | 1 | 2.0 | m | |
| 6 | 연석 균열, 백태(0.3mm미만) | 0.2 | 2.5 | 1 | 2.5 | m | |
| 7 | 아스콘 균열 | | 1.8 | 1 | 1.8 | m | |
| 8 | 아스콘 망상균열 | 0.5 | 20.0 | 2 | 20.0 | ㎡ | |
| 9 | 아스콘 망상균열 | 2.0 | 2.0 | 1 | 4.0 | ㎡ | |
| 10 | 아스콘 망상균열 | 3.0 | 4.0 | 1 | 12.0 | ㎡ | |

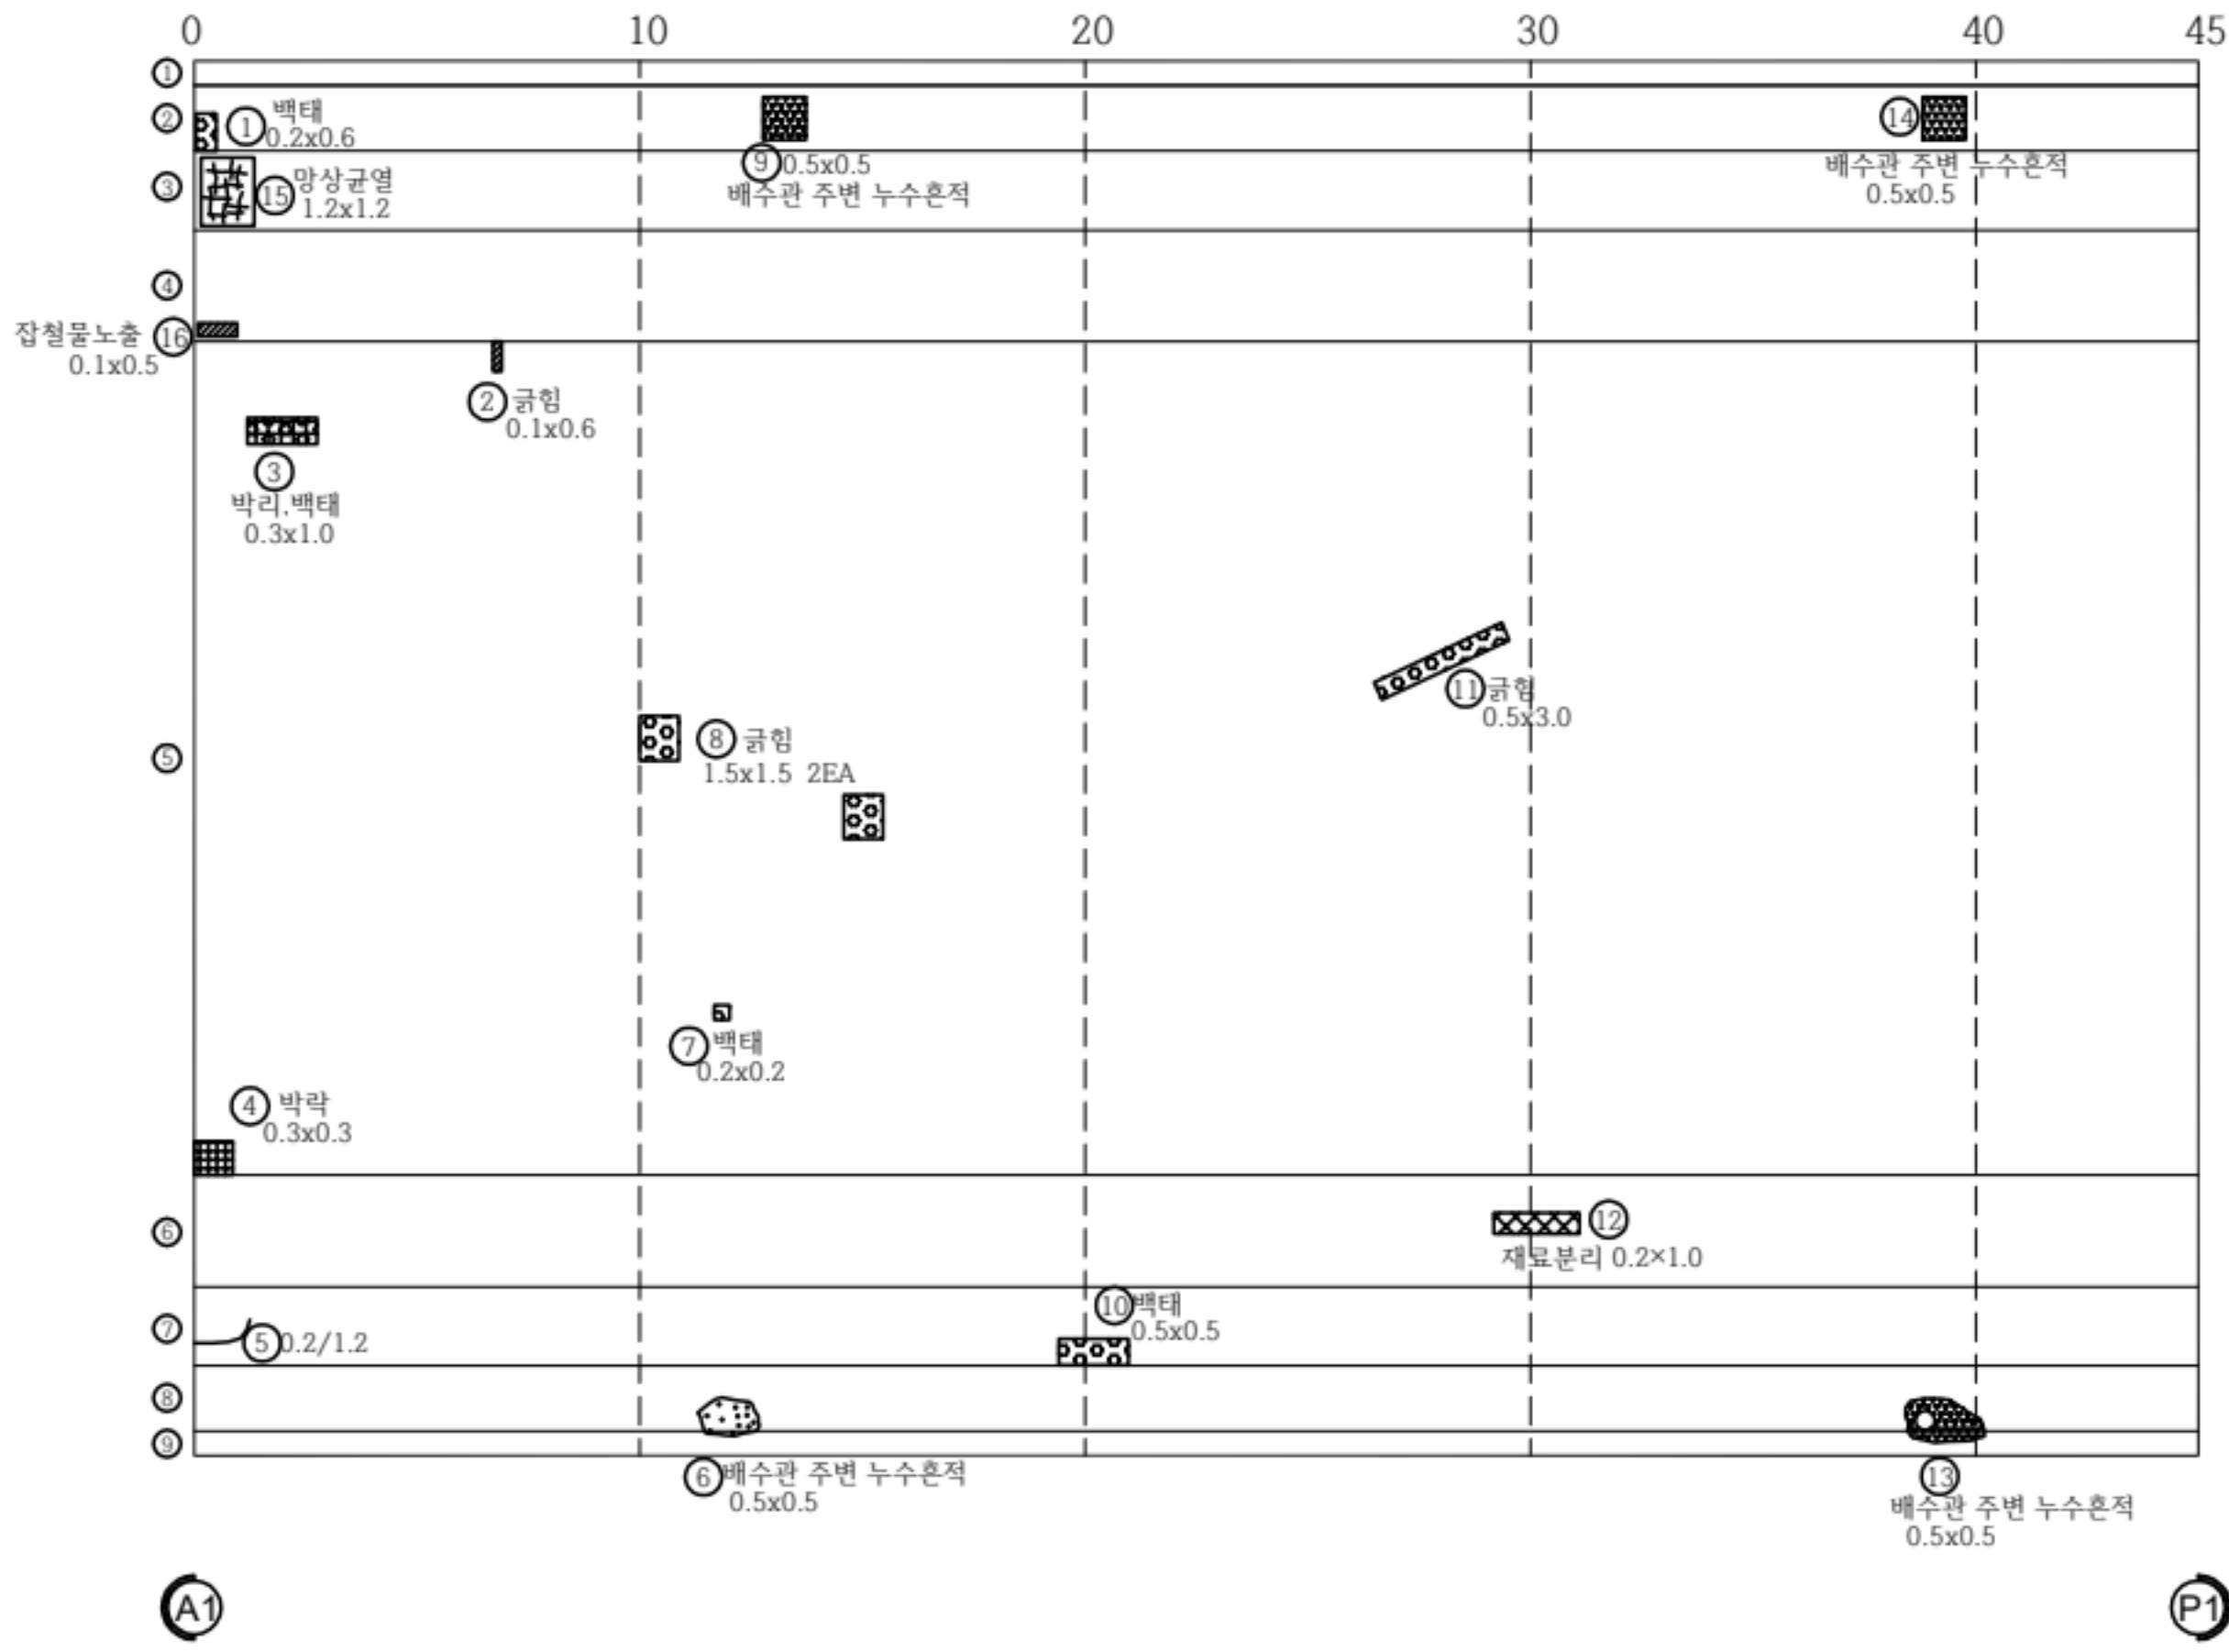
| 손상<br>번호 | 손 상 현 황 | 손상규모 | | | 손상물량 | | 비고 |
|---|---|---|---|---|---|---|---|
| 2 | 균열 | 0.1 | 0.6 | 1 | 0.06 | ㎡ | |
| 5 | 균열(0.3mm미만) | 0.2 | 1.2 | 1 | 1.2 | m | |
| 6 | 배수관 주변 누수흔적 | 0.5 | 0.5 | 1 | 0.25 | ㎡ | |
| 8 | 균열 | 1.5 | 1.5 | 1 | 2.25 | ㎡ | |
| 9 | 배수관 주변 누수흔적 | 0.5 | 0.5 | 1 | 0.25 | ㎡ | |
| 11 | 균열 | 0.5 | 3.0 | 1 | 1.5 | ㎡ | |
| 13 | 배수관 주변 누수흔적 | 0.5 | 0.5 | 1 | 0.25 | ㎡ | |
| 14 | 배수관 주변 누수흔적 | 0.5 | 0.5 | 1 | 0.25 | ㎡ | |
| 15 | 망상균열 | 1.2 | 1.2 | 1 | 1.44 | ㎡ | |

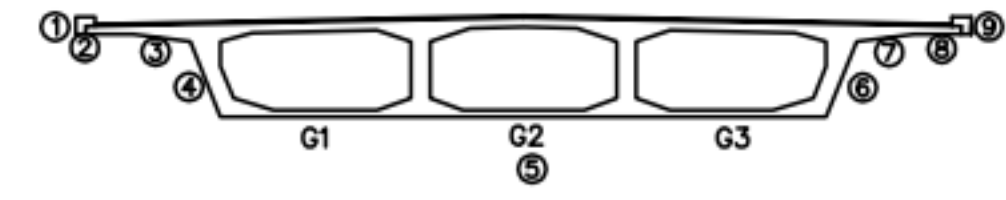
SECTION

| 손상<br>번호 | 손 상 현 황 | 손상규모 | | | 손상물량 | | 비고 |
|---|---|---|---|---|---|---|---|
| 2 | 균열 | 0.1 | 1.5 | 2 | 0.30 | m | |
| 3 | 균열 | 0.8 | 9.0 | 1 | 7.2 | m | |
| 4 | 균열 | 0.2 | 0.2 | 1 | 0.04 | m | |
| 5 | 균열(0.3mm미만) | 0.2 | 2.0 | 1 | 2.0 | m | |

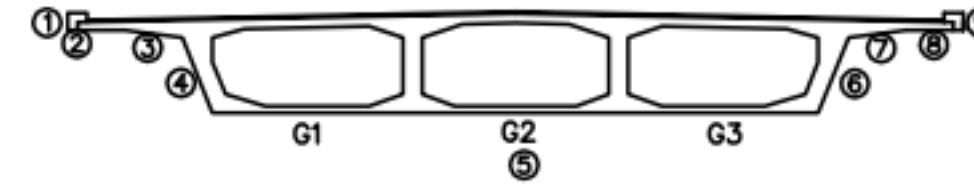
# SECTION

| 손상<br>번호 | 손 상 현 황 | 손상규모 | | | 손상물량 | | 비고 |
|---|---|---|---|---|---|---|---|
| 1 | 균열(0.3mm미만) | 0.1 | 0.5 | 1 | 0.5 | m | |
| 2 | 배수관 주변 누수흔적 | 0.5 | 0.5 | 1 | 0.25 | ㎡ | |
| 4 | 균열(0.3mm미만) | 0.1 | 1.8 | 1 | 1.8 | m | |

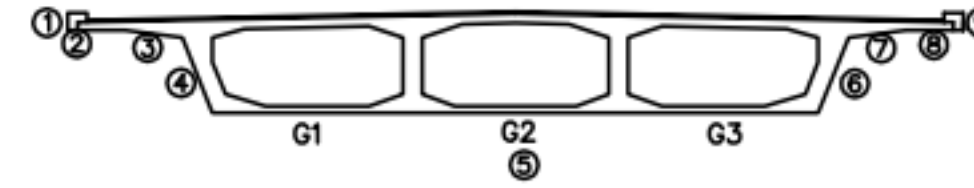
# SECTION

| 손상<br>번호 | 손 상 현 황 | 손상규모 | | | 손상물량 | | 비고 |
|---|---|---|---|---|---|---|---|
| 1 | 균열 | 2.0 | 1.5 | 1 | 3.0 | m | |
| 3 | 균열(0.3mm미만) | 0.1 | 0.5 | 1 | 0.5 | m | |
| 4 | 균열(0.3mm미만) | 0.1 | 1.7 | 1 | 1.7 | m | |
| 5 | 균열(0.3mm미만) | 0.2 | 1.7 | 1 | 1.7 | m | |
| 6 | 균열 | 0.3 | 1.0 | 1 | 0.3 | m | |
| 7 | 균열 | 0.2 | 5.0 | 1 | 1.0 | m | |
| 8 | 균열 | 2.0 | 2.0 | 1 | 4.0 | m | |
| 9 | 균열 | 3.0 | 3.0 | 1 | 9.0 | m | |
| 11 | 균열 | 0.2 | 1.5 | 1 | 0.3 | m | |

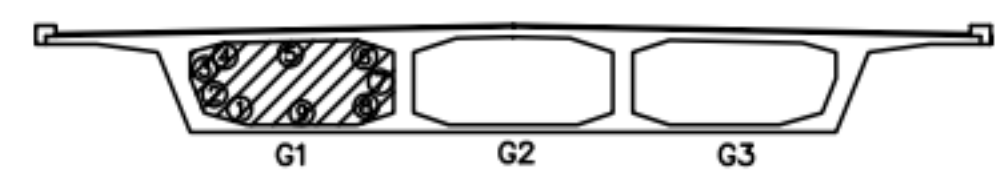
SECTION

| 손상<br>번호 | 손 상 현 황 | 손상규모 | | | 손상물량 | | 비고 |
|---|---|---|---|---|---|---|---|
| 1 | 균열(0.3mm미만) | 0.1 | 0.5 | 1 | 0.5 | m | |
| 2 | 균열(0.3mm미만) | 0.1 | 1.2 | 1 | 1.2 | m | |
| 3 | 균열(0.3mm미만) | 0.1 | 1.2 | 1 | 1.2 | m | |
| 4 | 보수부 재균열(0.3mm미만) | 0.1 | 0.5 | 2 | 1.0 | m | |
| 5 | 보수부 재균열(0.3mm미만) | 0.1 | 0.5 | 2 | 1.0 | m | |

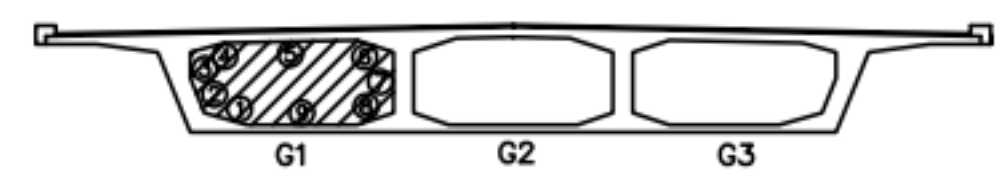
SECTION

| 손상<br>번호 | 손 상 현 황 | 손상규모 | | | 손상물량 | | 비고 |
|---|---|---|---|---|---|---|---|
| 3 | 보수부 재균열(0.3mm미만) | 0.2 | 0.7 | 1 | 0.7 | m | |
| 4 | 보수부 재균열(0.3mm미만) | 0.1 | 0.5 | 1 | 0.5 | m | |
| 5 | 망상균열 | 0.7 | 1.5 | 1 | 1.05 | m <sup>2</sup> | |
| 6 | 균열(0.3mm미만) | 0.1 | 1.7 | 1 | 1.7 | m | |
| 7 | 균열(0.3mm미만) | 0.1 | 1.5 | 1 | 1.5 | m | |
| 8 | 균열(0.3mm미만) | 0.2 | 1.0 | 1 | 1.0 | m | |
| 9 | 정착단 측면 균열(0.3mm미만) | 0.1 | 0.2 | 1 | 0.2 | m | |
| 10 | 정착단 측면 균열(0.3mm미만) | 0.1 | 0.4 | 4 | 1.6 | m | |
| 11 | 균열(0.3mm미만) | 0.1 | 0.6 | 1 | 0.6 | m | |

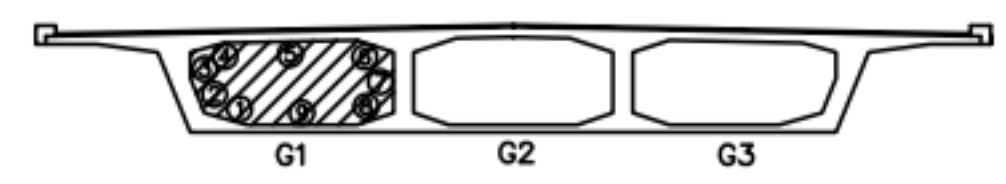
# SECTION

| 손상<br>번호 | 손상현황 | 손상규모 | | | 손상물량 | | 비고 |
|---|---|---|---|---|---|---|---|
| 1 | 균열(0.3mm미만) | 0.1 | 0.6 | 1 | 0.6 | m | |
| 2 | 보수부 균열(0.3mm미만) | 0.1 | 1.5 | 1 | 1.5 | m | |
| 3 | 보수부 균열(0.3mm미만) | 0.1 | 1.2 | 1 | 1.2 | m | |
| 4 | 정착단 측면 균열(0.3mm미만) | 0.1 | 0.3 | 1 | 0.3 | m | |
| 5 | 정착단 측면 균열(0.3mm미만) | 0.1 | 0.4 | 4 | 1.6 | m | |
| 6 | 정착단 측면 균열(0.3mm미만) | 0.1 | 0.4 | 1 | 0.4 | m | |
| 7 | 균열(0.3mm미만) | 0.1 | 1.2 | 1 | 1.2 | m | |
| 8 | 균열(0.3mm미만) | 0.1 | 0.8 | 1 | 0.8 | m | |
| 9 | 균열(0.3mm미만) | 0.1 | 7.8 | 1 | 7.8 | m | |
| 10 | 균열(0.3mm미만) | 0.1 | 0.7 | 1 | 0.7 | m | |
| 11 | 균열(0.3mm미만) | 0.1 | 1.0 | 1 | 1.0 | m | |
| 12 | 균열(0.3mm미만) | 0.1 | 0.8 | 1 | 0.8 | m | |
| 13 | 균열(0.3mm미만) | 0.1 | 0.8 | 1 | 0.8 | m | |
| 14 | 균열(0.3mm미만) | 0.1 | 4.7 | 1 | 4.7 | m | |
| 15 | 균열(0.3mm미만) | 0.2 | 1.5 | 2 | 3.0 | m | |
| 16 | 균열(0.3mm미만) | 0.2 | 1.5 | 1 | 1.5 | m | |
| 17 | 정착단 측면 균열(0.3mm미만) | 0.1 | 0.5 | 2 | 0.5 | m | |
| 18 | 정착단 측면 균열(0.3mm미만) | 0.1 | 0.4 | 13 | 5.2 | m | |
| 19 | 균열(0.3mm미만) | 0.1 | 1.1 | 1 | 1.1 | m | |
| 20 | 균열(0.3mm미만) | 0.1 | 0.3 | 1 | 0.3 | m | |
| 21 | 균열(0.3mm미만) | 0.1 | 0.8 | 1 | 0.8 | m | |
| 22 | 균열(0.3mm미만) | 0.1 | 0.4 | 2 | 0.8 | m | |
| 23 | 균열(0.3mm미만) | 0.1 | 1.5 | 1 | 1.5 | m | |
| 24 | 균열(0.3mm미만) | 0.1 | 0.5 | 1 | 0.5 | m | |
| 25 | 균열(0.3mm미만) | 0.1 | 0.4 | 1 | 0.4 | m | |
| 26 | 균열(0.3mm미만) | 0.1 | 0.4 | 5 | 2.0 | m | |
| 27 | 균열(0.3mm미만) | 0.1 | 0.5 | 1 | 0.5 | m | |
| 28 | 균열(0.3mm미만) | 0.1 | 0.15 | 1 | 0.15 | m | |
| 29 | 균열(0.3mm미만) | 0.1 | 0.4 | 1 | 0.4 | m | |
| 30 | 균열(0.3mm미만) | 0.1 | 0.6 | 1 | 0.6 | m | |
| 31 | 균열(0.3mm미만) | 0.1 | 0.7 | 1 | 0.7 | m | |
| 32 | 균열(0.3mm미만) | 0.1 | 0.7 | 1 | 0.7 | m | |
| 33 | 균열(0.3mm미만) | 0.1 | 0.4 | 1 | 0.4 | m | |
| 34 | 균열(0.3mm미만) | 0.1 | 0.6 | 1 | 0.6 | m | |
| 35 | 균열(0.3mm미만) | 0.1 | 0.5 | 1 | 0.5 | m | |

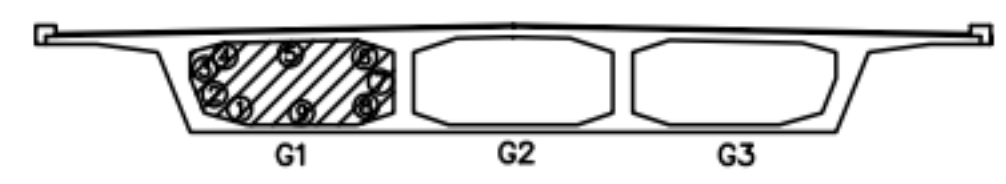
SECTION

| 손상<br>번호 | 손 상 현 황 | 손상규모 | | | 손상물량 | | 비고 |
|---|---|---|---|---|---|---|---|
| 1 | 균열(0.3mm미만) | 0.1 | 0.6 | 1 | 0.6 | m | |
| 2 | 균열(0.3mm미만) | 0.1 | 0.3 | 2 | 0.6 | m | |
| 3 | 균열(0.3mm미만) | 0.1 | 1.0 | 1 | 1.0 | m | |
| 4 | 균열(0.3mm미만) | 0.1 | 2.6 | 1 | 2.6 | m | |
| 5 | 균열(0.3mm미만) | 0.1 | 0.8 | 1 | 0.8 | m | |
| 6 | 균열(0.3mm미만) | 0.1 | 2.0 | 1 | 2.0 | m | |
| 7 | 균열(0.3mm미만) | 0.1 | 0.6 | 2 | 1.2 | m | |
| 8 | 균열(0.3mm미만) | 0.1 | 1.0 | 1 | 1.0 | m | |
| 9 | 균열(0.3mm미만) | 0.1 | 0.1 | 1 | 0.1 | m | |
| 10 | 균열(0.3mm미만) | 0.1 | 3.0 | 1 | 3.0 | m | |
| 11 | 균열(0.3mm미만) | 0.1 | 0.4 | 1 | 0.4 | m | |
| 12 | 균열(0.3mm미만) | 0.1 | 0.6 | 2 | 1.2 | m | |
| 13 | 균열(0.3mm미만) | 0.2 | 0.6 | 1 | 0.6 | m | |
| 14 | 균열(0.3mm미만) | 0.2 | 1.4 | 1 | 1.4 | m | |
| 15 | 균열(0.3mm미만) | 0.2 | 0.8 | 1 | 0.8 | m | |
| 16 | 표면 보수부 균열(0.3mm미만) | 0.1 | 2.5 | 1 | 2.5 | m | |
| 17 | 균열(0.3mm미만) | 0.1 | 1.1 | 1 | 1.1 | m | |
| 18 | 정착단 측면 균열(0.3mm미만) | 0.1 | 0.4 | 11 | 4.4 | m | |
| 19 | 균열(0.3mm미만) | 0.1 | 8.0 | 1 | 8.0 | m | |
| 20 | 균열(0.3mm미만) | 0.1 | 1.1 | 1 | 1.1 | m | |
| 21 | 균열(0.3mm미만) | 0.1 | 1.0 | 1 | 1.0 | m | |
| 22 | 균열(0.3mm미만) | 0.1 | 4.5 | 1 | 4.5 | m | |
| 23 | 균열(0.3mm미만) | 0.1 | 6.2 | 1 | 6.2 | m | |

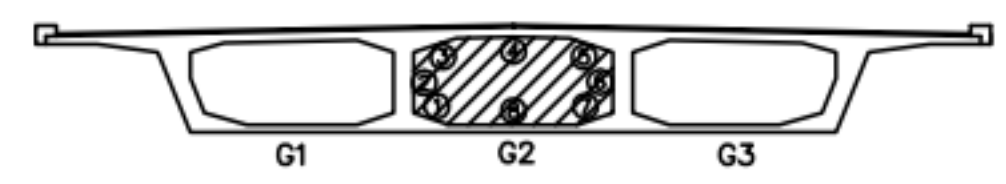
SECTION

| 손상<br>번호 | 손 상 현 황 | 손상규모 | | | 손상물량 | | 비고 |
|---|---|---|---|---|---|---|---|
| 2 | 균열(0.3mm미만) | 0.1 | 1.5 | 1 | 1.5 | m | |
| 3 | 균열(0.3mm미만) | 0.1 | 1.4 | 1 | 1.4 | m | |
| 4 | 균열(0.3mm미만) | 0.1 | 0.6 | 1 | 0.6 | m | |
| 5 | 정착단 측면 균열(0.3mm미만) | 0.1 | 0.4 | 14 | 5.6 | m | |
| 6 | 표면 보수부 균열(0.3mm미만) | 0.1 | 2.4 | 1 | 2.4 | m | |
| 7 | 표면 보수부 균열(0.3mm미만) | 0.1 | 1.2 | 1 | 1.2 | m | |
| 8 | 균열(0.3mm미만) | 0.1 | 1.2 | 1 | 1.2 | m | |
| 9 | 균열(0.3mm미만) | 0.1 | 1.1 | 1 | 1.1 | m | |
| 10 | 표면 보수부 균열(0.3mm미만) | 0.1 | 1.6 | 1 | 1.6 | m | |
