2024년 국도3호선 광주4터널(상) 등  
3개소 정밀안전점검용역

(주)동우기술단

광주2터널(성남방향)

터널 내부 (S1~S4)

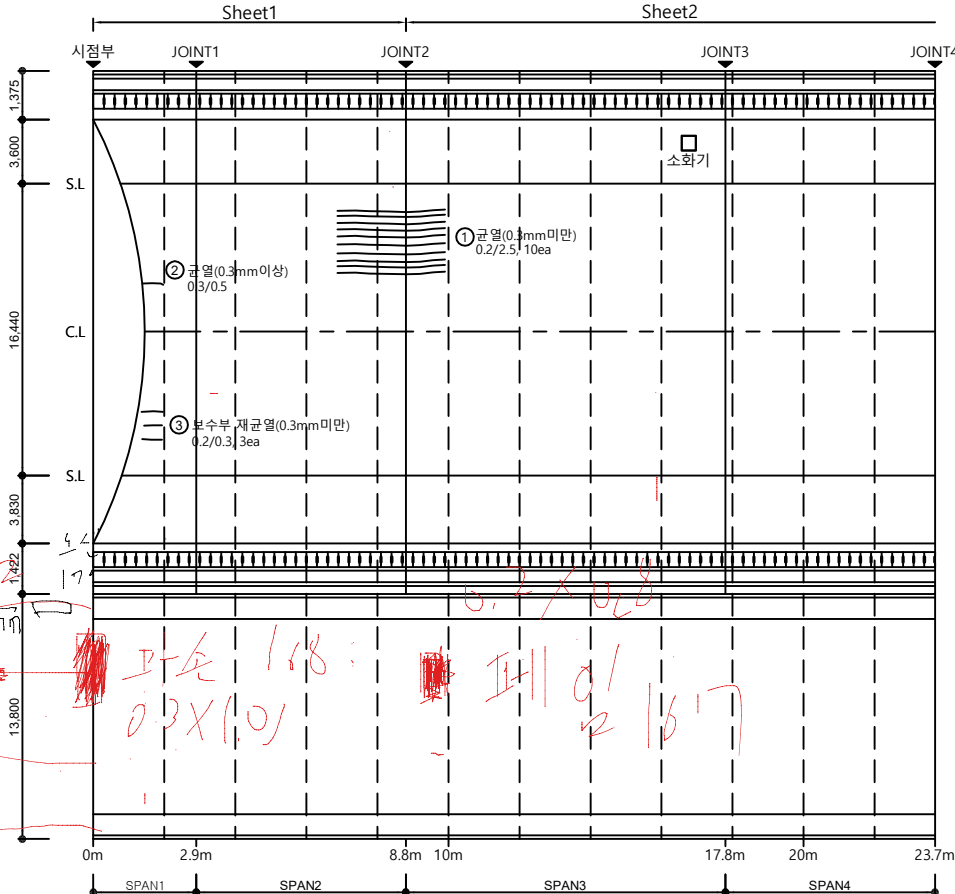
001

| 번호 | 손상현황 | 손상규모 | | | | | | 비고 |
|---|---|---|---|---|---|---|---|---|
| 1 | 균열(0.3mm미만) | 0.20 | 2.50 | | 10 | 25.00 | m | 기존 |
| 2 | 균열(0.3mm이상) | 0.30 | 0.50 | | 1 | 0.50 | m | 신규 |
| 3 | 균열(0.3mm미만) | 0.20 | 0.30 | | 3 | 0.90 | m | 신규 |

파손 18:  
0.3X1.0

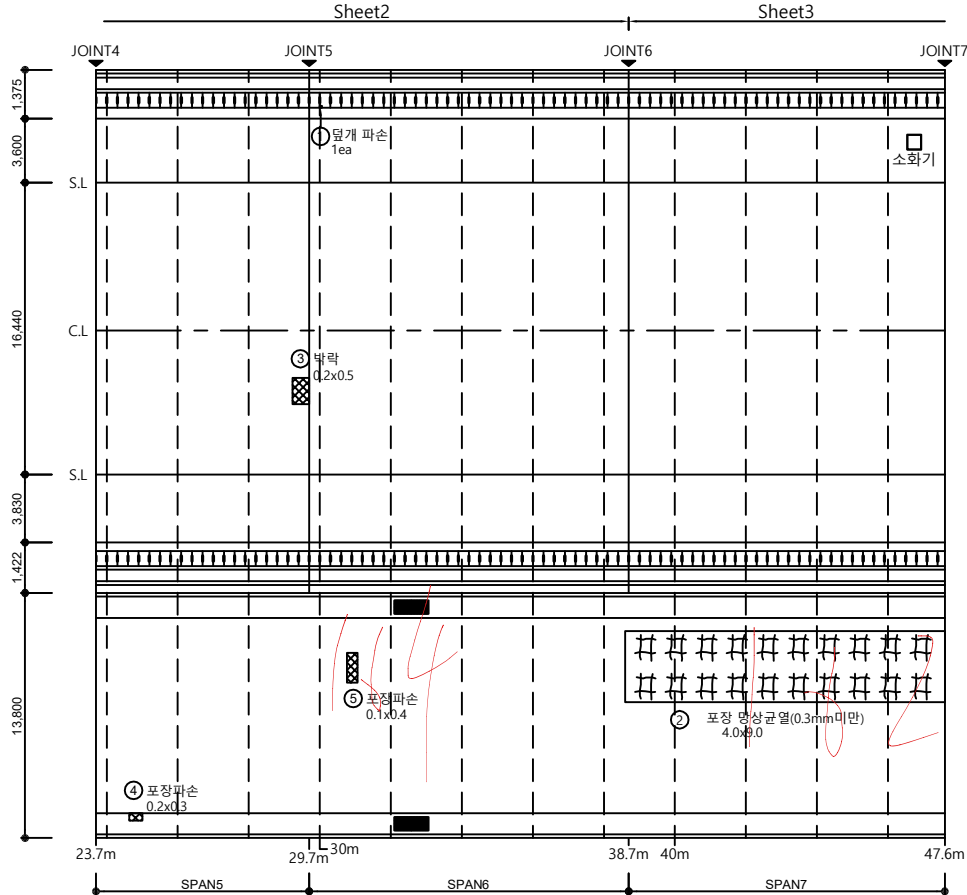
002

| 번호 | 손상현황 | 손상규모 | | | | | | 비고 |
|---|---|---|---|---|---|---|---|---|
| 1 | 덮개 파손 | | | | 1 | 1.00 | EA | 기존 |
| 2 | 포장 망상균열 | 0.20 | 4.00 | 9.00 | 1 | 36.00 | m' | 기존 |
| 3 | 박락 | | 0.20 | 0.50 | 1 | 0.10 | m' | 신규 |
| 4 | 포장파손 | | 0.20 | 0.30 | 1 | 0.06 | m' | 신규 |
| 5 | 포장파손 | | 0.10 | 0.40 | 1 | 0.04 | m' | 신규 |

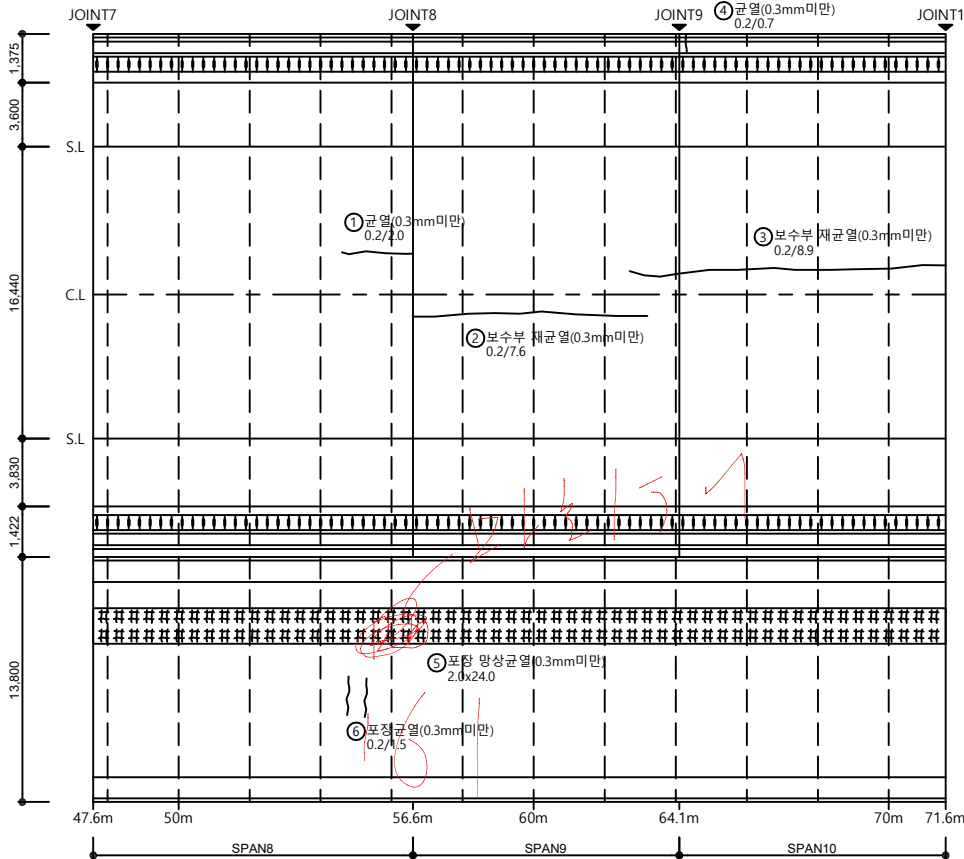
003

| 번호 | 손상현황 | 손상규모 | | | | | | 비고 |
|---|---|---|---|---|---|---|---|---|
| 1 | 균열(0.3mm미만) | 0.20 | 2.00 | | 1 | 2.00 | m | 기존 |
| 2 | 균열(0.3mm미만) | 0.20 | 7.60 | | 1 | 7.60 | m | 기존 |
| 3 | 균열(0.3mm미만) | 0.20 | 8.90 | | 1 | 8.90 | m | 기존 |
| 4 | 균열(0.3mm미만) | 0.20 | 0.70 | | 1 | 0.70 | m | 기존 |
| 5 | 포장 망상균열 | 0.20 | 2.00 | 24.00 | 1 | 48.00 | m² | 기존 |
| 6 | 포장균열(0.3mm미만) | 0.20 | 1.50 | | 2 | 3.00 | m | 기존 |

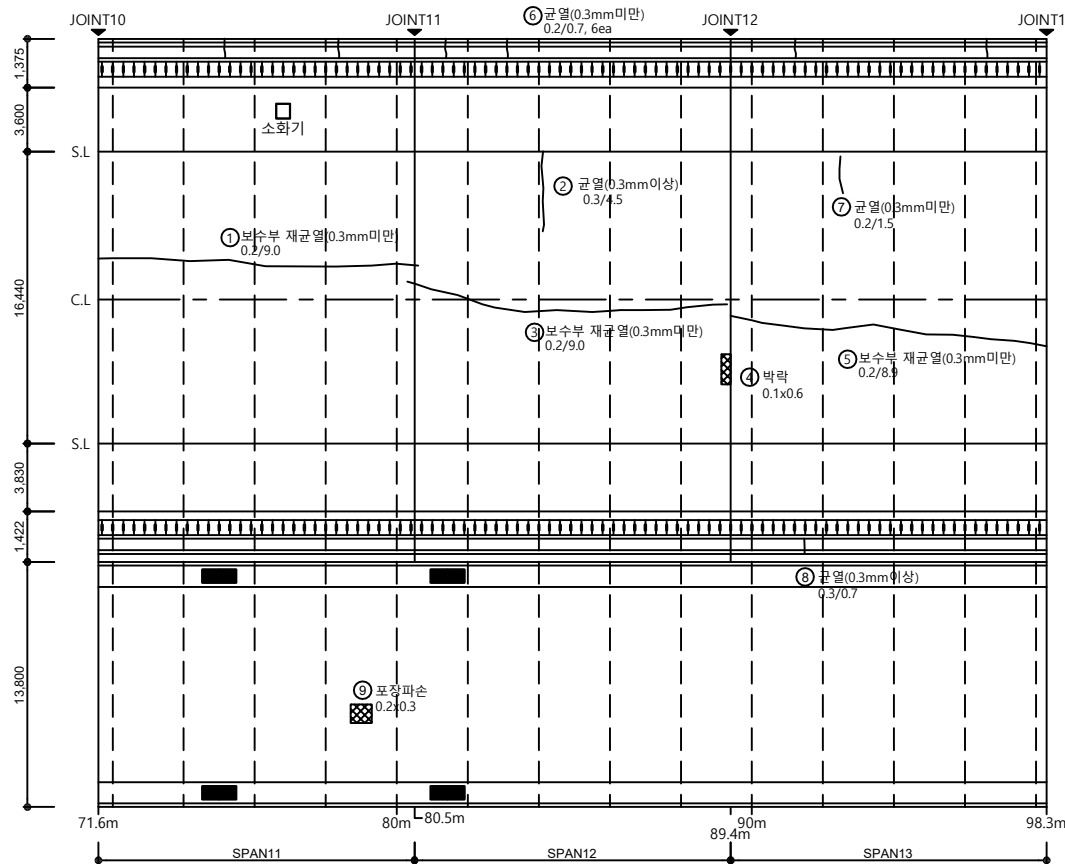
004

| 번호 | 손상현황 | 손상규모 | | | | | 비고 |
|---|---|---|---|---|---|---|---|
| 1 | 균열(0.3mm미만) | 0.20 | 9.00 | | 1 | 9.00 | m 기준 |
| 2 | 균열(0.3mm이상) | 0.30 | 4.50 | | 1 | 4.50 | m 기준 |
| 3 | 균열(0.3mm미만) | 0.20 | 9.00 | | 1 | 9.00 | m 기준 |
| 4 | 박락 | | 0.10 | 0.60 | 1 | 0.06 | m² 신규 |
| 5 | 균열(0.3mm미만) | 0.20 | 8.90 | | 1 | 8.90 | m 기준 |
| 6 | 균열(0.3mm미만) | 0.20 | 0.70 | | 6 | 4.20 | m 기준 |
| 7 | 균열(0.3mm미만) | 0.20 | 1.50 | | 1 | 1.50 | m 신규 |
| 8 | 균열(0.3mm이상) | 0.30 | 0.70 | | 1 | 0.70 | m 신규 |
| 9 | 포장파손 | | 0.20 | 0.30 | 1 | 0.06 | m² 신규 |

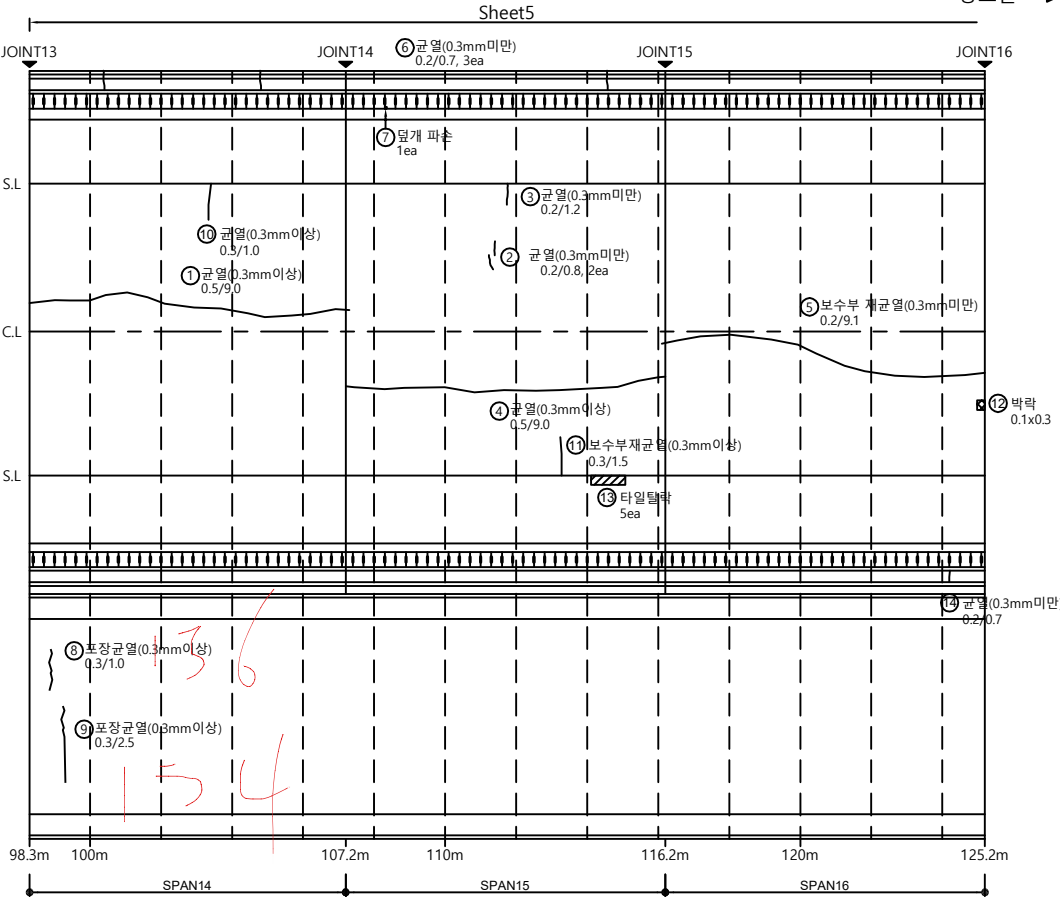
005

| 번호 | 손상 현황 | 손상 규모 | | | | | | 비고 |
|---|---|---|---|---|---|---|---|---|
| 1 | 균열(0.3mm이상) | 0.50 | 9.00 | | 1 | 9.00 | m | 기존 |
| 2 | 균열(0.3mm미만) | 0.20 | 0.80 | | 2 | 1.60 | m | 기존 |
| 3 | 균열(0.3mm미만) | 0.20 | 1.20 | | 1 | 1.20 | m | 기존 |
| 4 | 균열(0.3mm이상) | 0.50 | 9.00 | | 1 | 9.00 | m | 기존 |
| 5 | 균열(0.3mm미만) | 0.20 | 9.10 | | 1 | 9.10 | m | 기존 |
| 6 | 균열(0.3mm미만) | 0.20 | 0.70 | | 3 | 2.10 | m | 기존 |
| 7 | 덮개 파손 | | | | 1 | 1.00 | EA | 기존 |
| 8 | 포장균열(0.3mm이상) | 0.30 | 1.00 | | 1 | 1.00 | m | 기존 |
| 9 | 포장균열(0.3mm이상) | 0.30 | 2.50 | | 1 | 2.50 | m | 기존 |
| 10 | 균열(0.3mm이상) | 0.30 | 1.00 | | 1 | 1.00 | m | 신규 |
| 11 | 균열(0.3mm이상) | 0.30 | 1.50 | | 1 | 1.50 | m | 신규 |
| 12 | 박락 | | 0.10 | 0.30 | 1 | 0.03 | m' | 신규 |
| 13 | 타일탈락 | | | | 5 | 5.00 | EA | 신규 |
| 14 | 균열(0.3mm미만) | 0.20 | 0.70 | | 1 | 0.70 | m | 신규 |

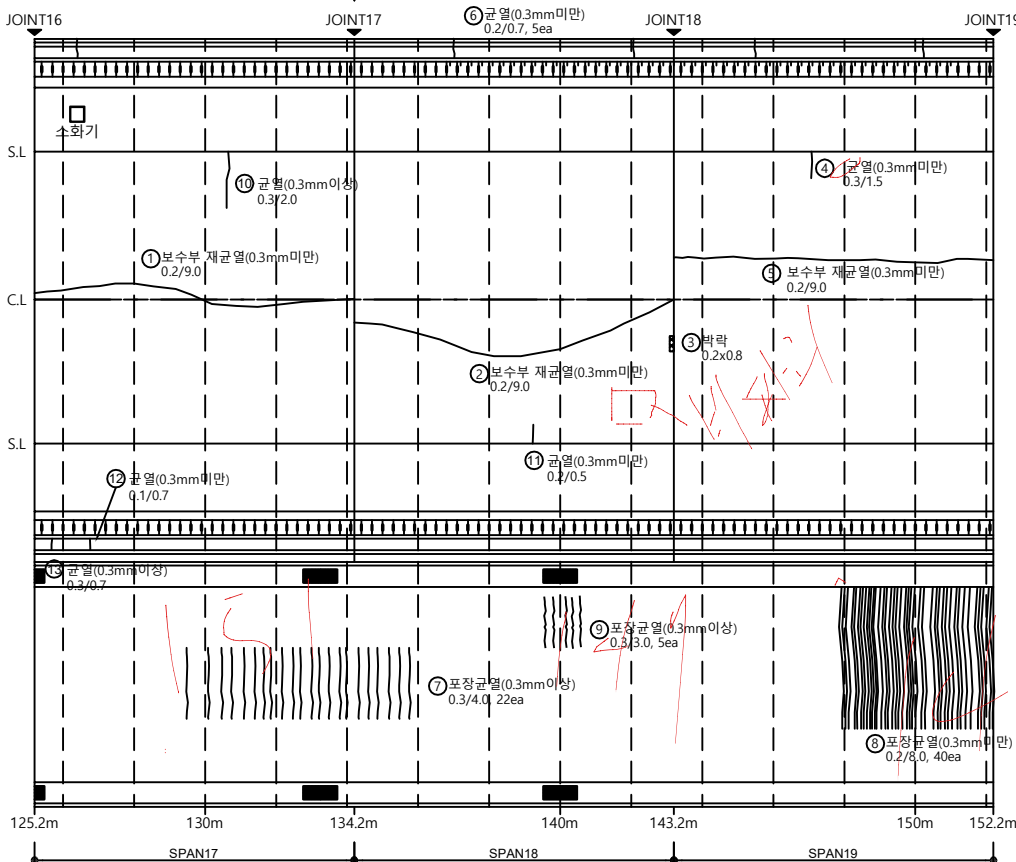
006

| 번호 | 손상현황 | 손상규모 | | | | | | 비고 |
|---|---|---|---|---|---|---|---|---|
| 1 | 균열(0.3mm미만) | 0.20 | 9.00 | | 1 | 9.00 | m | 기존 |
| 2 | 균열(0.3mm미만) | 0.20 | 9.00 | | 1 | 9.00 | m | 기존 |
| 3 | 박락 | | 0.20 | 0.80 | 1 | 0.16 | m' | 기존 |
| 4 | 균열(0.3mm이상) | 0.30 | 1.50 | | 1 | 1.50 | m | 기존 |
| 5 | 균열(0.3mm미만) | 0.20 | 9.00 | | 1 | 9.00 | m | 기존 |
| 6 | 균열(0.3mm미만) | 0.20 | 0.70 | | 5 | 3.50 | m | 기존 |
| 7 | 포장균열(0.3mm이상) | 0.30 | 4.00 | | 22 | 88.00 | m | 기존 |
| 8 | 포장균열(0.3mm미만) | 0.20 | 8.00 | | 40 | 320.00 | m | 기존 |
| 9 | 포장균열(0.3mm이상) | 0.30 | 3.00 | | 5 | 15.00 | m | 기존 |
| 10 | 균열(0.3mm이상) | 0.30 | 2.00 | | 1 | 2.00 | m | 신규 |
| 11 | 균열(0.3mm미만) | 0.20 | 0.50 | | 1 | 0.50 | m | 신규 |
| 12 | 균열(0.3mm미만) | 0.10 | 0.70 | | 1 | 0.70 | m | 신규 |
| 13 | 균열(0.3mm이상) | 0.30 | 0.70 | | 1 | 0.70 | m | 신규 |

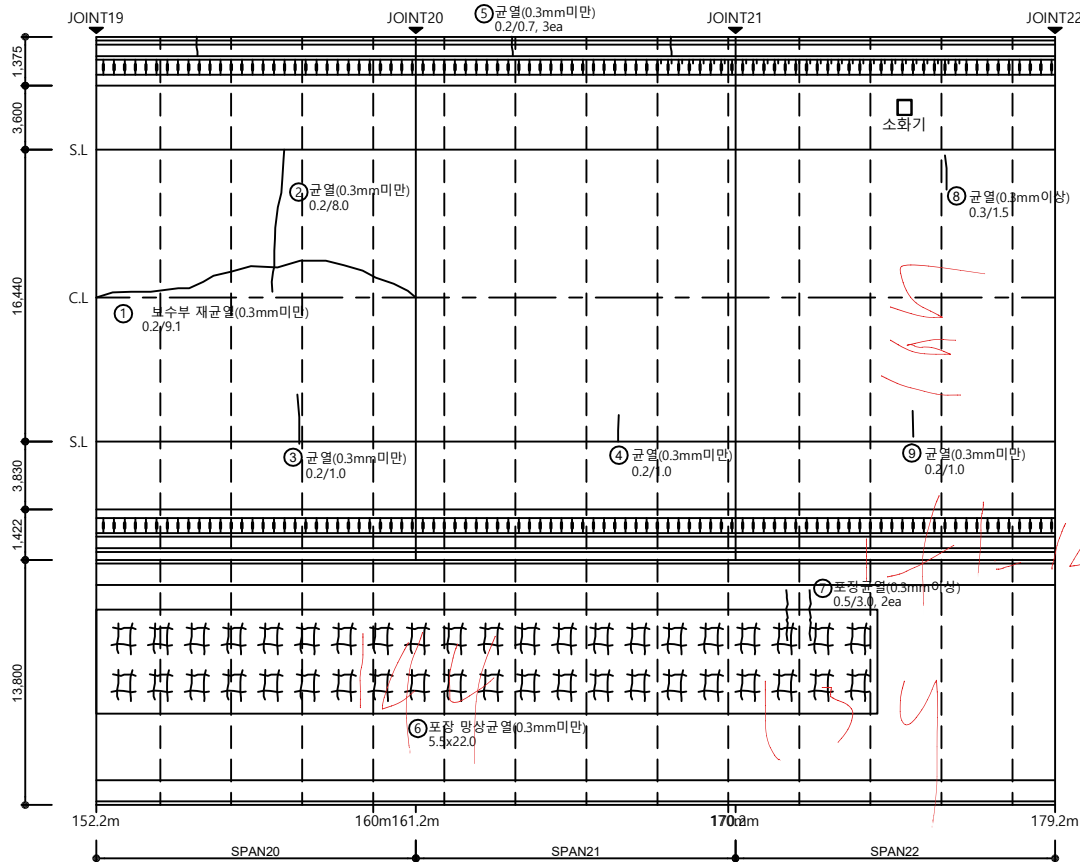
007

| 번호 | 손상현황 | 손상규모 | | | | | | 비고 |
|---|---|---|---|---|---|---|---|---|
| 1 | 균열(0.3mm미만) | 0.20 | 9.10 | | 1 | 9.10 | m | 기존 |
| 2 | 균열(0.3mm미만) | 0.20 | 8.00 | | 1 | 8.00 | m | 기존 |
| 3 | 균열(0.3mm미만) | 0.20 | 1.00 | | 1 | 1.00 | m | 신규 |
| 4 | 균열(0.3mm미만) | 0.20 | 1.00 | | 1 | 1.00 | m | 신규 |
| 5 | 균열(0.3mm미만) | 0.20 | 0.70 | | 3 | 2.10 | m | 기존 |
| 6 | 포장 망상균열 | 0.20 | 5.50 | 22.00 | 1 | 121.00 | m <sup>2</sup> | 기존 |
| 7 | 포장균열(0.3mm이상) | 0.50 | 3.00 | | 2 | 6.00 | m | 기존 |
| 8 | 균열(0.3mm이상) | 0.30 | 1.50 | | 1 | 1.50 | m | 신규 |
| 9 | 균열(0.3mm미만) | 0.20 | 1.00 | | 1 | 1.00 | m | 신규 |

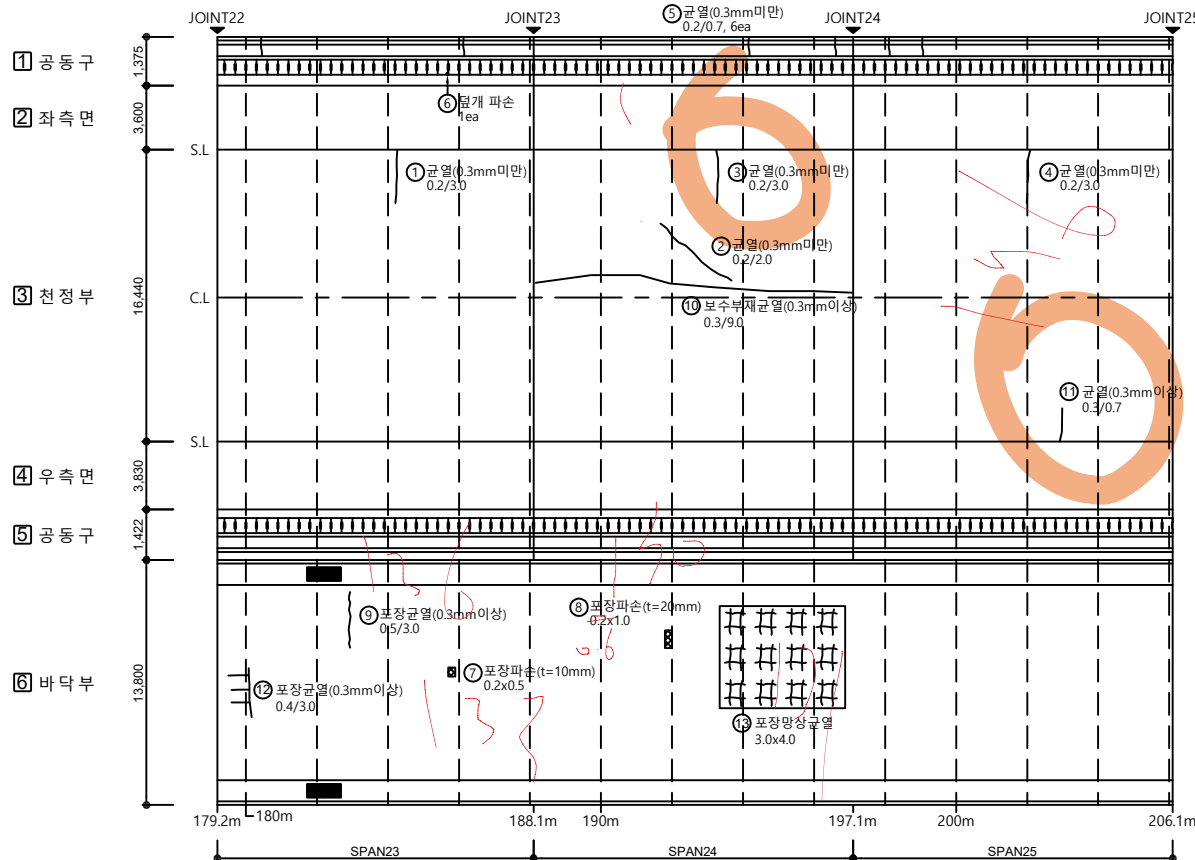
008

| 번호 | 손상현황 | 손상규모 | | | | | | 비고 |
|---|---|---|---|---|---|---|---|---|
| 1 | 균열(0.3mm미만) | 0.20 | 3.00 | | 1 | 3.00 | m | 기존 |
| 2 | 균열(0.3mm미만) | 0.20 | 2.00 | | 1 | 2.00 | m | 기존 |
| 3 | 균열(0.3mm미만) | 0.20 | 3.00 | | 1 | 3.00 | m | 기존 |
| 4 | 균열(0.3mm미만) | 0.20 | 3.00 | | 1 | 3.00 | m | 기존 |
| 5 | 균열(0.3mm미만) | 0.20 | 0.70 | | 6 | 4.20 | m | 기존 |
| 6 | 덮개 파손 | | | | 1 | 1.00 | EA | 기존 |
| 7 | 포장파손 | 0.20 | 0.50 | | 1 | 0.10 | m <sup>2</sup> | 기존 |
| 8 | 포장파손 | 0.20 | 1.00 | | 1 | 0.20 | m <sup>2</sup> | 기존 |
| 9 | 포장균열(0.3mm이상) | 0.50 | 3.00 | | 1 | 3.00 | m | 기존 |
| 10 | 균열(0.3mm이상) | 0.30 | 9.00 | | 1 | 9.00 | m | 신규 |
| 11 | 균열(0.3mm이상) | 0.30 | 0.70 | | 1 | 0.70 | m | 신규 |
| 12 | 포장균열(0.3mm이상) | 0.40 | 3.00 | | 1 | 3.00 | m | 신규 |
| 13 | 포장 망상균열 | 3.00 | 4.00 | | 1 | 12.00 | m <sup>2</sup> | 신규 |

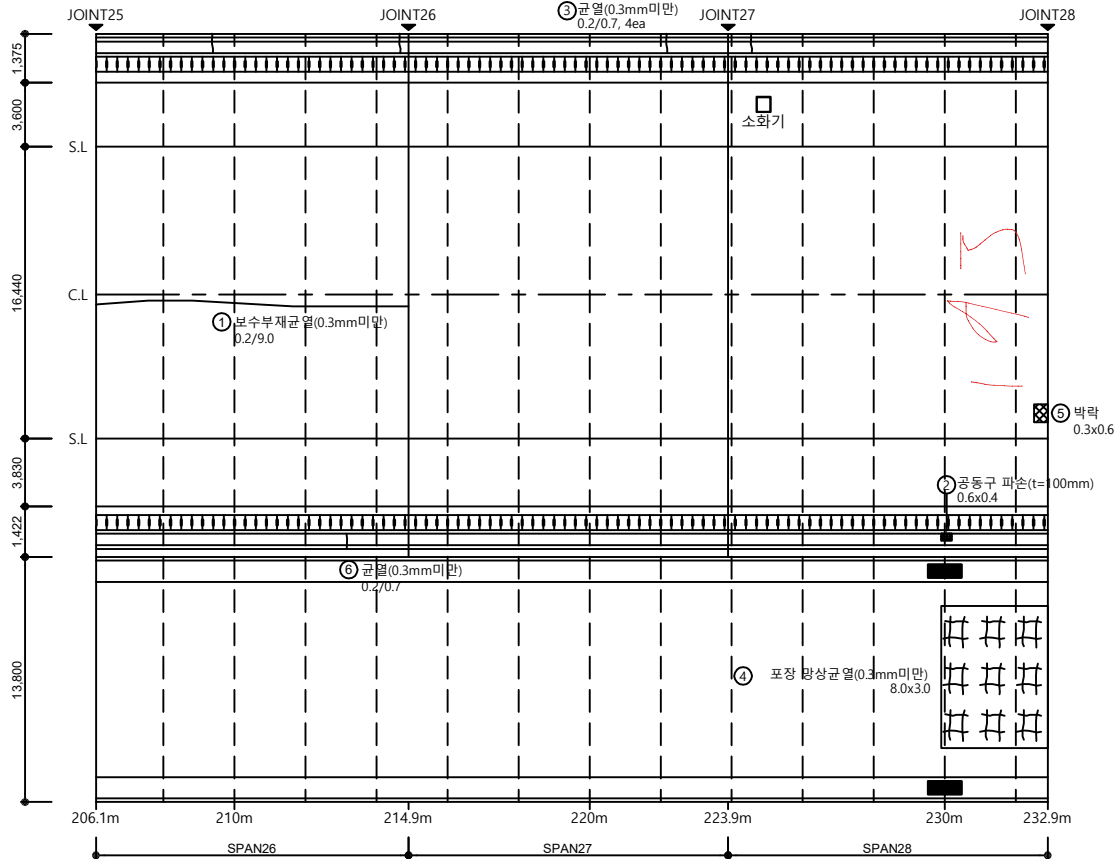
009

| 번호 | 손상현황 | 손상규모 | | | | | | 비고 |
|---|---|---|---|---|---|---|---|---|
| 1 | 균열(0.3mm미만) | 0.20 | 9.00 | | 1 | 9.00 | m | 신규 |
| 2 | 공동구 파손(t=100mm) | | 0.60 | 0.40 | 1 | 0.24 | m' | 기존 |
| 3 | 균열(0.3mm미만) | 0.20 | 0.70 | | 4 | 2.80 | m | 기존 |
| 4 | 포장 망상균열 | 0.20 | 8.00 | 3.00 | 1 | 24.00 | m' | 기존 |
| 5 | 박락 | | 0.30 | 0.60 | 1 | 0.18 | m' | 신규 |
| 6 | 균열(0.3mm미만) | 0.20 | 0.70 | | 1 | 0.70 | m | 신규 |

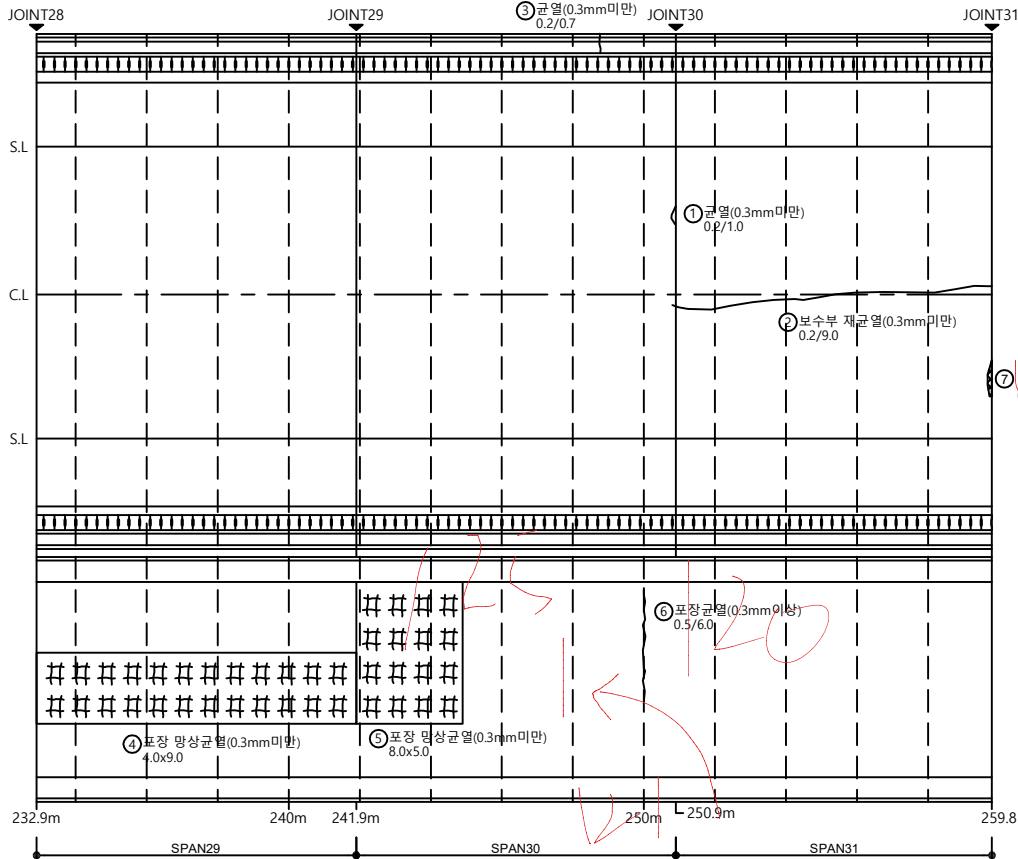
010

| 번호 | 손상현황 | 손상규모 | | | | | | 비고 |
|---|---|---|---|---|---|---|---|---|
| 1 | 균열(0.3mm미만) | 0.20 | 1.00 | | 1 | 1.00 | m | 기존 |
| 2 | 균열(0.3mm미만) | 0.20 | 9.00 | | 1 | 9.00 | m | 기존 |
| 3 | 균열(0.3mm미만) | 0.20 | 0.70 | | 1 | 0.70 | m | 기존 |
| 4 | 포장 망상균열 | | 4.00 | 9.00 | 1 | 36.00 | m² | 기존 |
| 5 | 포장 망상균열 | | 8.00 | 5.00 | 1 | 40.00 | m² | 기존 |
| 6 | 포장균열(0.3mm이상) | 0.50 | 6.00 | | 1 | 6.00 | m | 기존 |
| 7 | 박락 | | 0.20 | 0.60 | 1 | 0.12 | m² | 신규 |

균열 0.3/2.0

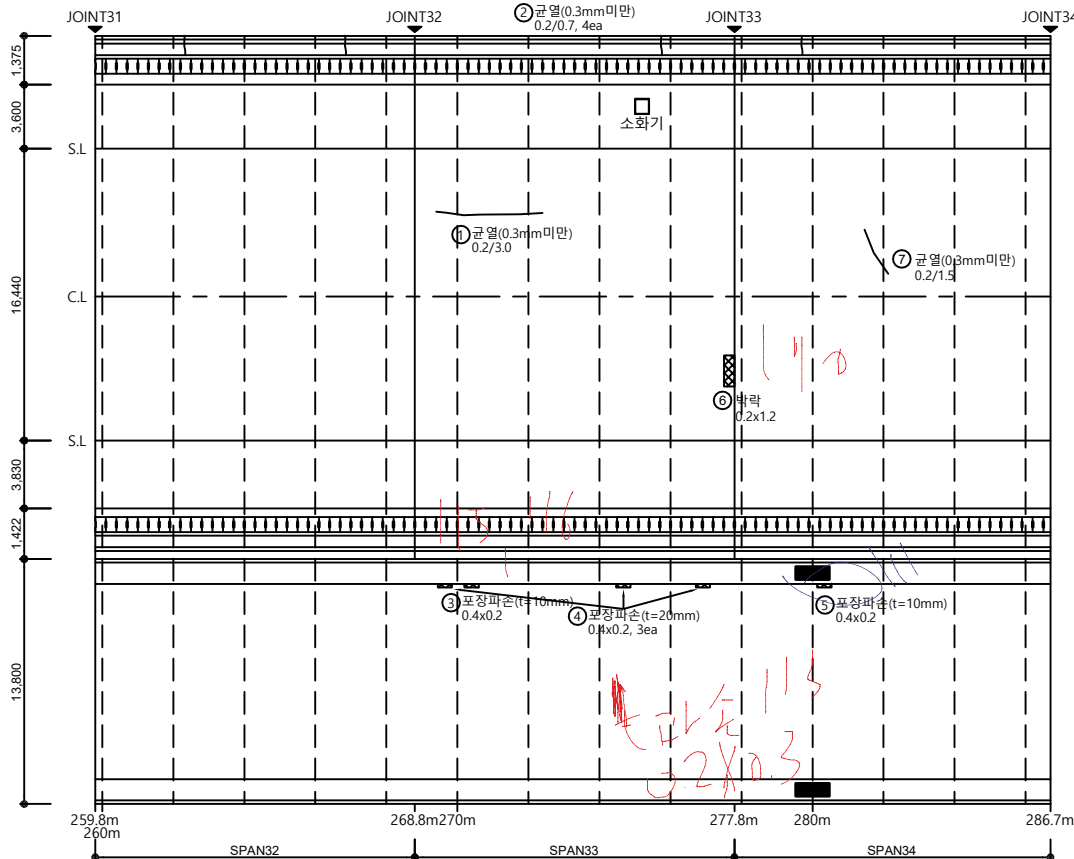
011

| 번호 | 손상현황 | 손상규모 | | | | | | 비고 |
|---|---|---|---|---|---|---|---|---|
| 1 | 균열(0.3mm미만) | 0.20 | 3.00 | | 1 | 3.00 | m | 기준 |
| 2 | 균열(0.3mm미만) | 0.20 | 0.70 | | 4 | 2.80 | m | 기준 |
| 3 | 포장파손 | | 0.40 | 0.20 | 1 | 0.08 | m <sup>2</sup> | 기준 |
| 4 | 포장파손 | | 0.40 | 0.20 | 3 | 0.24 | m <sup>2</sup> | 기준 |
| 5 | 포장파손 | | 0.40 | 0.20 | 1 | 0.08 | m <sup>2</sup> | 기준 |
| 6 | 박락 | | 0.20 | 1.20 | 1 | 0.24 | m <sup>2</sup> | 신규 |
| 7 | 균열(0.3mm미만) | 0.20 | 1.50 | | 1 | 1.50 | m | 신규 |

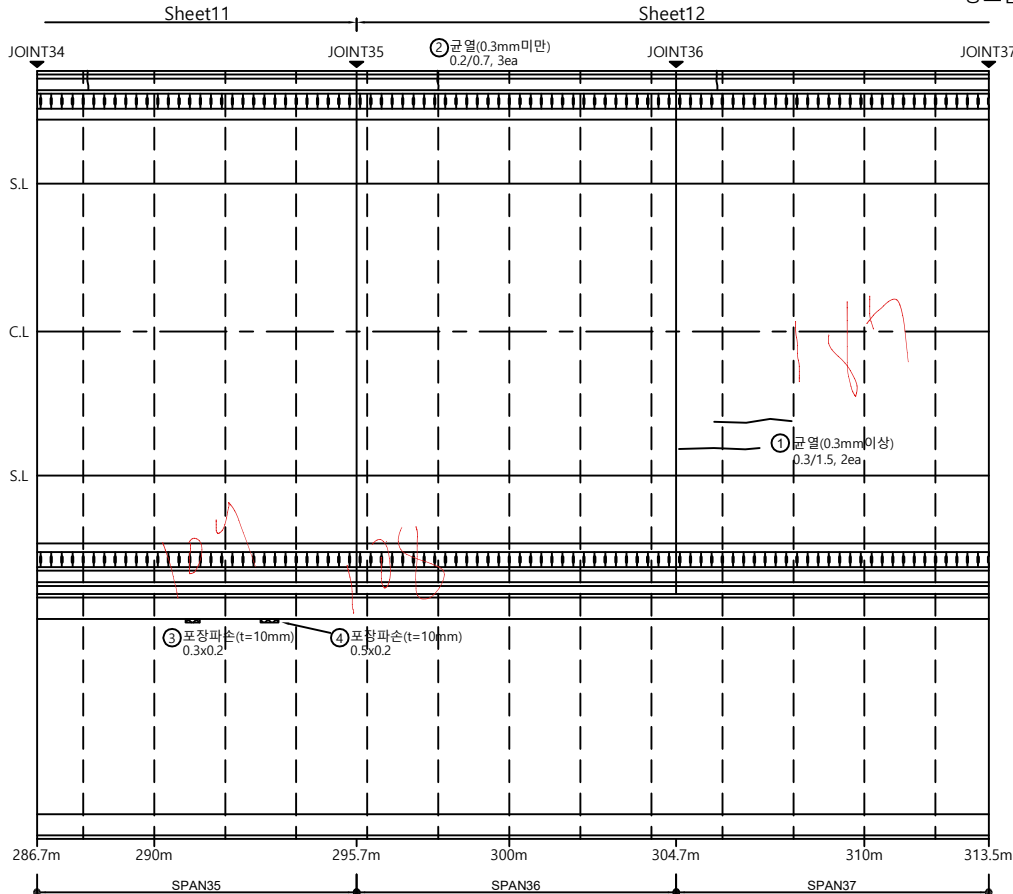
| 번호 | 손상현황 | 손상규모 | | | | | | 비고 |
|---|---|---|---|---|---|---|---|---|
| 1 | 균열(0.3mm이상) | 0.30 | 1.50 | | 2 | 3.00 | m | 신규 |
| 2 | 균열(0.3mm미만) | 0.20 | 0.70 | | 3 | 2.10 | m | 기존 |
| 3 | 포장파손 | | 0.30 | 0.20 | 1 | 0.06 | m <sup>2</sup> | 기존 |
| 4 | 포장파손 | | 0.50 | 0.20 | 1 | 0.10 | m <sup>2</sup> | 기존 |

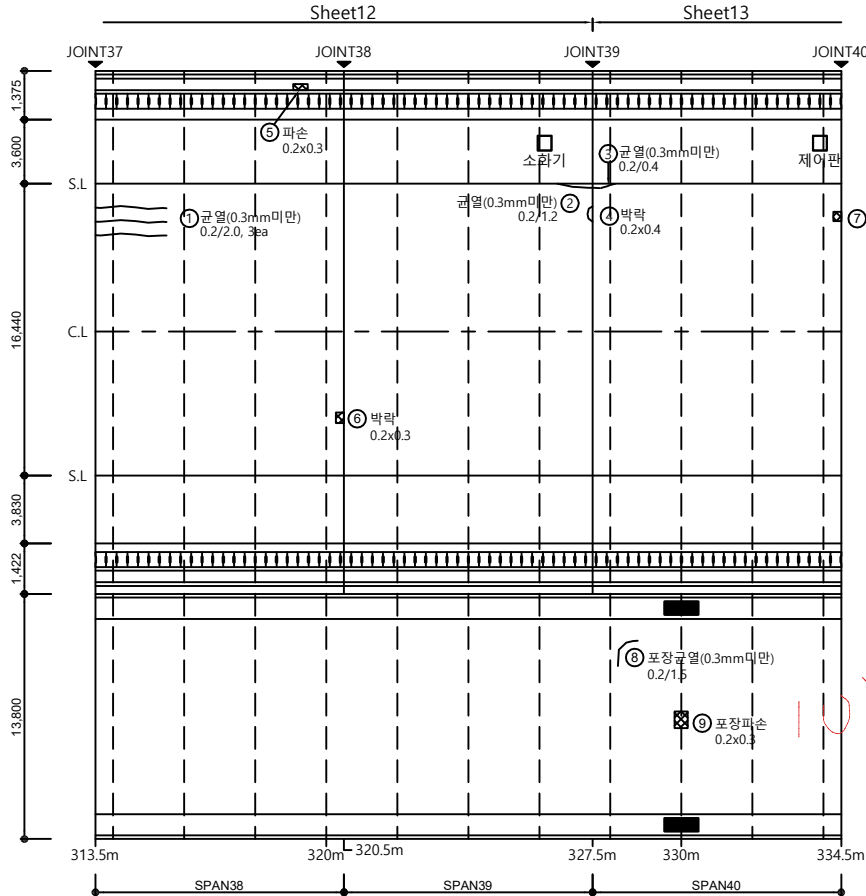
| 번호 | 손상현황 | 손상규모 | | | | | | 비고 |
|---|---|---|---|---|---|---|---|---|
| 1 | 균열(0.3mm미만) | 0.20 | 2.00 | | 3 | 6.00 | m | 기존 |
| 2 | 균열(0.3mm미만) | 0.20 | 1.20 | | 1 | 1.20 | m | 기존 |
| 3 | 균열(0.3mm미만) | 0.20 | 0.40 | | 1 | 0.40 | m | 기존 |
| 8 | 포장균열(0.3mm미만) | 0.20 | 1.50 | | 1 | 1.50 | m | 신규 |

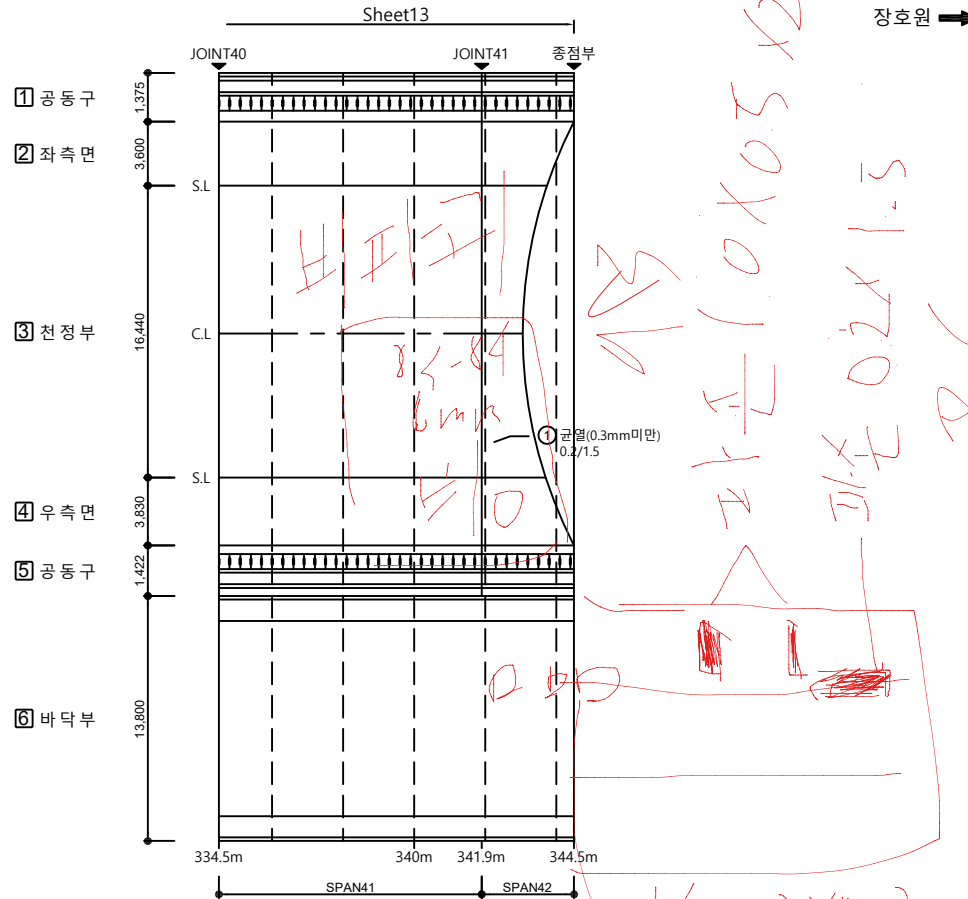
| 번호 | 손상현황 | 손상규모 | | | | | | 비고 |
|---|---|---|---|---|---|---|---|---|
| 1 | 균열(0.3mm미만) | 0.20 | 1.50 | | 1 | 1.50 | m | 신규 |

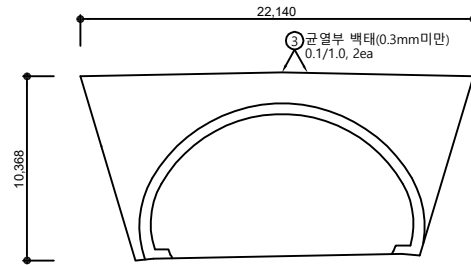
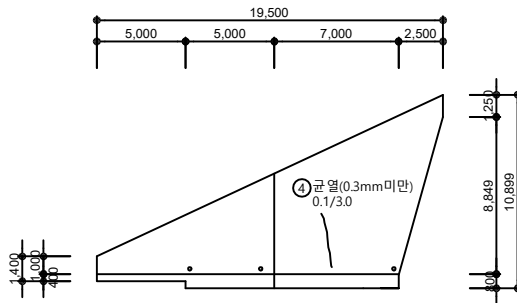
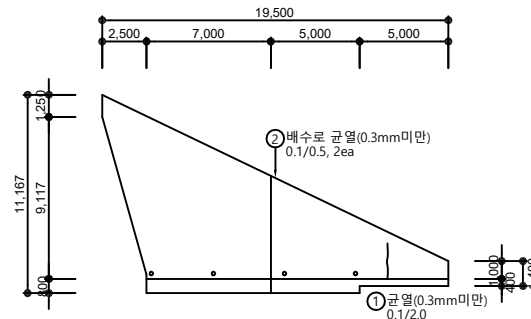
| 번호 | 손상현황 | 손상규모 | | | | | | 비고 |
|---|---|---|---|---|---|---|---|---|
| 1 | 균열(0.3mm미만) | 0.10 | 2.00 | | 1 | 2.00 | m | 기존 |
| 2 | 균열 | 0.10 | 0.50 | | 2 | 1.00 | m | 기존 |
| 3 | 균열부 백태(0.3mm미만) | 0.10 | 1.00 | | 2 | 2.00 | m | 기존 |
| 4 | 균열(0.3mm미만) | 0.10 | 3.00 | | 1 | 3.00 | m | 기존 |

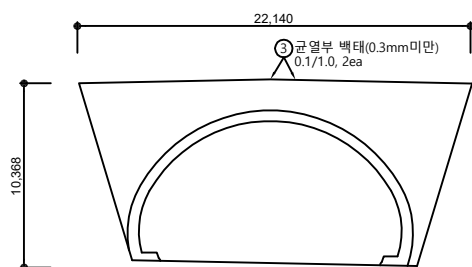
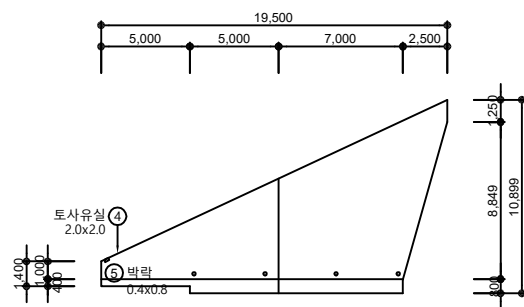
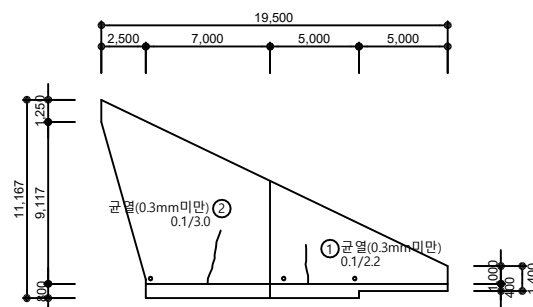
| 번호 | 손상현황 | 손상규모 | | | | | | 비고 |
|---|---|---|---|---|---|---|---|---|
| 1 | 균열(0.3mm미만) | 0.10 | 2.20 | | 1 | 2.20 | m | 기존 |
| 2 | 균열(0.3mm미만) | 0.10 | 3.00 | | 1 | 3.00 | m | 기존 |
| 3 | 균열부백태(0.3mm미만) | 0.10 | 1.00 | | 2 | 2.00 | m | 기존 |
