2024년 국도3호선 광주4터널(상) 등  
3개소 정밀안전점검용역

(주)동우기술단

광주2터널(성남방향)

터널 내부 (S1~S4)

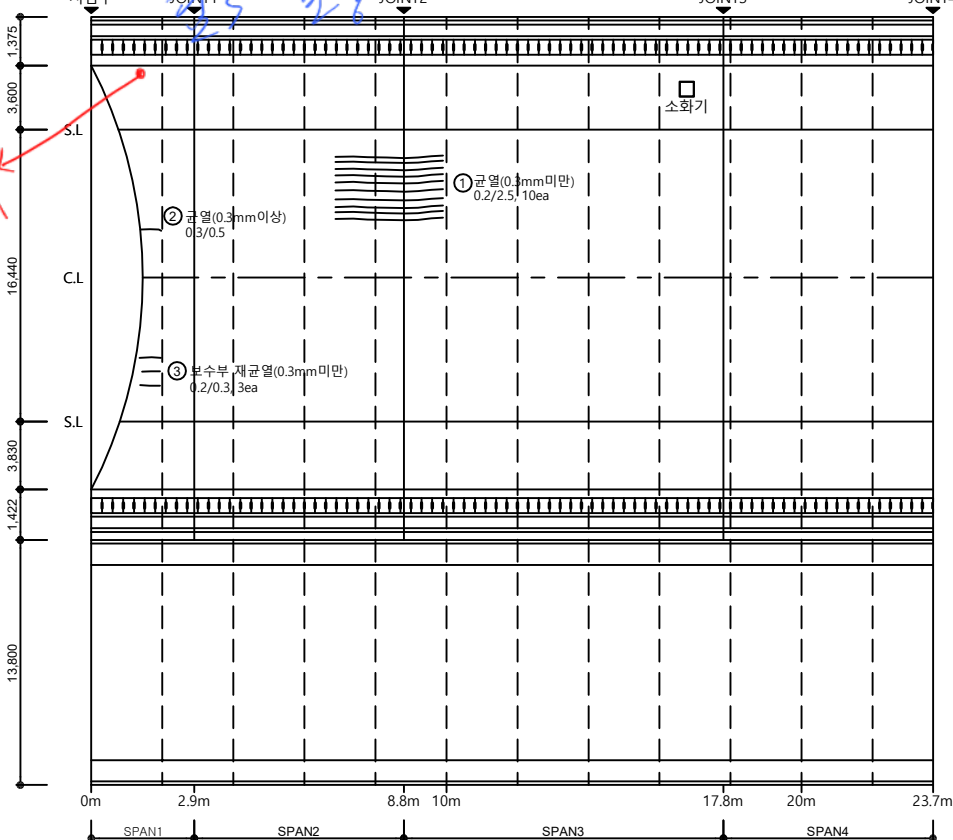
001

| 번호 | 손상현황 | 손상규모 | | | | | | 비고 |
|---|---|---|---|---|---|---|---|---|
| 1 | 균열(0.3mm미만) | 0.20 | 2.50 | | 10 | 25.00 | m | 기존 |
| 2 | 균열(0.3mm이상) | 0.30 | 0.50 | | 1 | 0.50 | m | 신규 |
| 3 | 균열(0.3mm미만) | 0.20 | 0.30 | | 3 | 0.90 | m | 신규 |

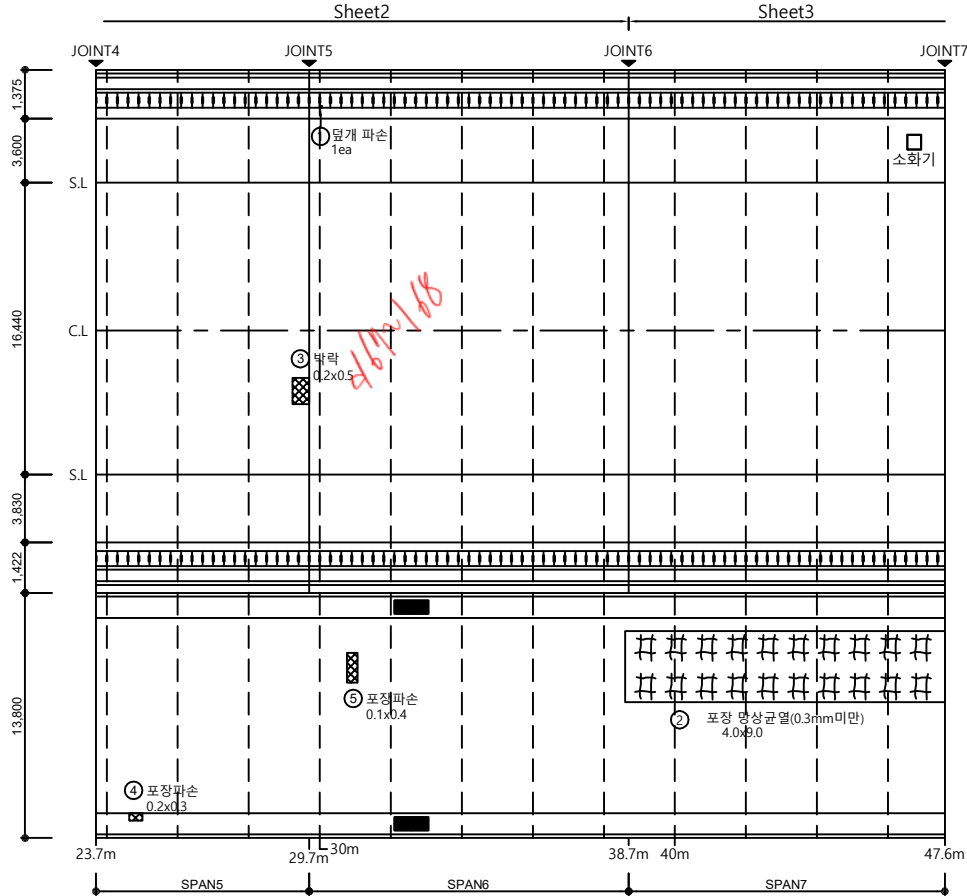
002

| 번호 | 손상현황 | 손상규모 | | | | | | 비고 |
|---|---|---|---|---|---|---|---|---|
| 1 | 덮개 파손 | | | | 1 | 1.00 | EA | 기존 |
| 2 | 포장 망상균열 | 0.20 | 4.00 | 9.00 | 1 | 36.00 | m' | 기존 |
| 3 | 박락 | | 0.20 | 0.50 | 1 | 0.10 | m' | 신규 |
| 4 | 포장파손 | | 0.20 | 0.30 | 1 | 0.06 | m' | 신규 |
| 5 | 포장파손 | | 0.10 | 0.40 | 1 | 0.04 | m' | 신규 |

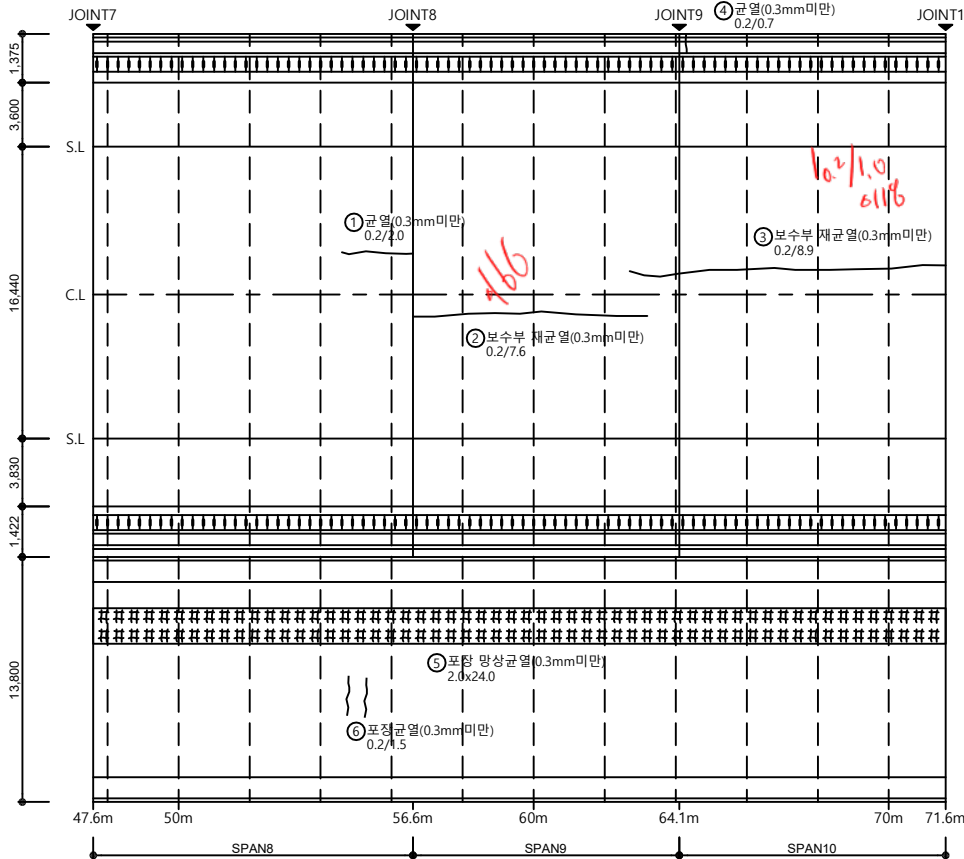
003

| 번호 | 손상현황 | 손상규모 | | | | | | 비고 |
|---|---|---|---|---|---|---|---|---|
| 1 | 균열(0.3mm미만) | 0.20 | 2.00 | | 1 | 2.00 | m | 기존 |
| 2 | 균열(0.3mm미만) | 0.20 | 7.60 | | 1 | 7.60 | m | 기존 |
| 3 | 균열(0.3mm미만) | 0.20 | 8.90 | | 1 | 8.90 | m | 기존 |
| 4 | 균열(0.3mm미만) | 0.20 | 0.70 | | 1 | 0.70 | m | 기존 |
| 5 | 포장 망상균열 | 0.20 | 2.00 | 24.00 | 1 | 48.00 | m² | 기존 |
| 6 | 포장균열(0.3mm미만) | 0.20 | 1.50 | | 2 | 3.00 | m | 기존 |

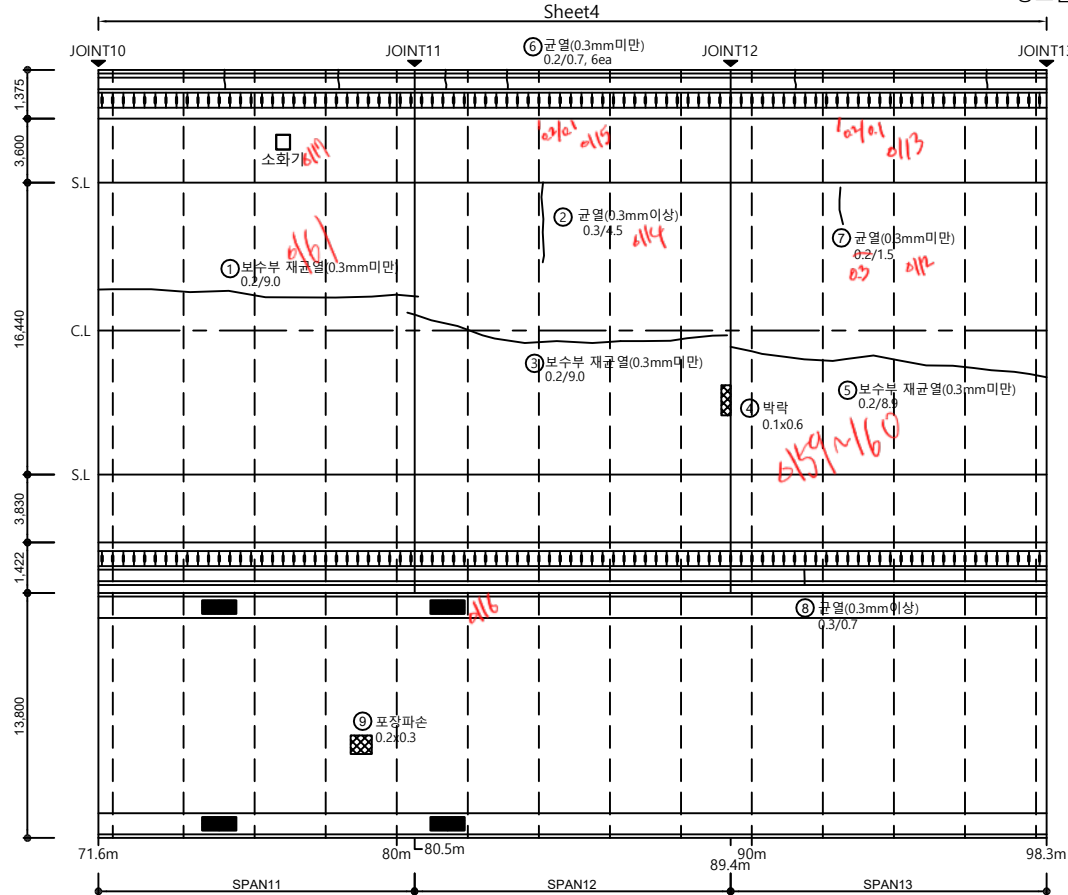
004

| 번호 | 손상 현황 | 손상 규모 | | | | | | 비고 |
|---|---|---|---|---|---|---|---|---|
| 1 | 균열(0.3mm미만) | 0.20 | 9.00 | | 1 | 9.00 | m | 기존 |
| 2 | 균열(0.3mm이상) | 0.30 | 4.50 | | 1 | 4.50 | m | 기존 |
| 3 | 균열(0.3mm미만) | 0.20 | 9.00 | | 1 | 9.00 | m | 기존 |
| 4 | 박락 | | 0.10 | 0.60 | 1 | 0.06 | m <sup>2</sup> | 신규 |
| 5 | 균열(0.3mm미만) | 0.20 | 8.90 | | 1 | 8.90 | m | 기존 |
| 6 | 균열(0.3mm미만) | 0.20 | 0.70 | | 6 | 4.20 | m | 기존 |
| 7 | 균열(0.3mm미만) | 0.20 | 1.50 | | 1 | 1.50 | m | 신규 |
| 8 | 균열(0.3mm이상) | 0.30 | 0.70 | | 1 | 0.70 | m | 신규 |
| 9 | 포장파손 | | 0.20 | 0.30 | 1 | 0.06 | m <sup>2</sup> | 신규 |

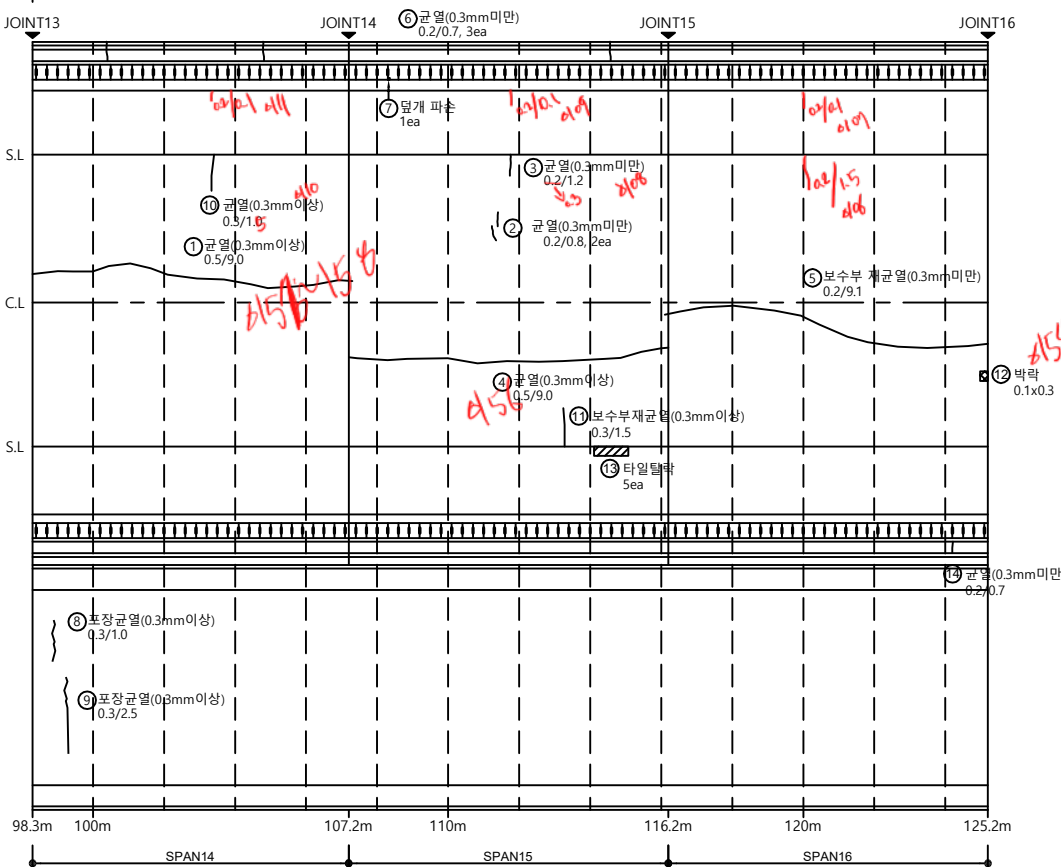
005

| 번호 | 손상 현황 | 손상 규모 | | | | | | 비고 |
|---|---|---|---|---|---|---|---|---|
| 1 | 균열(0.3mm이상) | 0.50 | 9.00 | | 1 | 9.00 | m | 기존 |
| 2 | 균열(0.3mm미만) | 0.20 | 0.80 | | 2 | 1.60 | m | 기존 |
| 3 | 균열(0.3mm미만) | 0.20 | 1.20 | | 1 | 1.20 | m | 기존 |
| 4 | 균열(0.3mm이상) | 0.50 | 9.00 | | 1 | 9.00 | m | 기존 |
| 5 | 균열(0.3mm미만) | 0.20 | 9.10 | | 1 | 9.10 | m | 기존 |
| 6 | 균열(0.3mm미만) | 0.20 | 0.70 | | 3 | 2.10 | m | 기존 |
| 7 | 덮개 파손 | | | | 1 | 1.00 | EA | 기존 |
| 8 | 포장균열(0.3mm이상) | 0.30 | 1.00 | | 1 | 1.00 | m | 기존 |
| 9 | 포장균열(0.3mm이상) | 0.30 | 2.50 | | 1 | 2.50 | m | 기존 |
| 10 | 균열(0.3mm이상) | 0.30 | 1.00 | | 1 | 1.00 | m | 신규 |
| 11 | 균열(0.3mm이상) | 0.30 | 1.50 | | 1 | 1.50 | m | 신규 |
| 12 | 바닥 | | 0.10 | 0.30 | 1 | 0.03 | m' | 신규 |
| 13 | 타일탈락 | | | | 5 | 5.00 | EA | 신규 |
| 14 | 균열(0.3mm미만) | 0.20 | 0.70 | | 1 | 0.70 | m | 신규 |

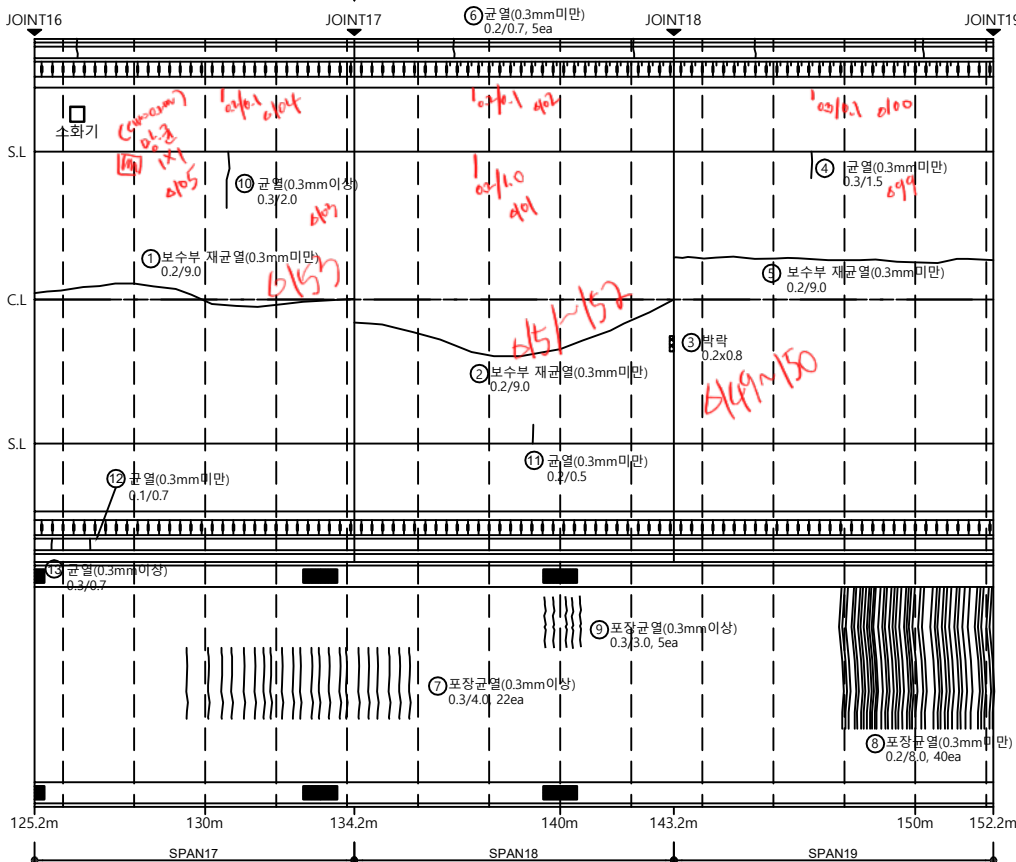
006

| 번호 | 손상현황 | 손상규모 | | | | | | 비고 |
|---|---|---|---|---|---|---|---|---|
| 1 | 균열(0.3mm미만) | 0.20 | 9.00 | | 1 | 9.00 | m | 기존 |
| 2 | 균열(0.3mm미만) | 0.20 | 9.00 | | 1 | 9.00 | m | 기존 |
| 3 | 박락 | | 0.20 | 0.80 | 1 | 0.16 | m' | 기존 |
| 4 | 균열(0.3mm이상) | 0.30 | 1.50 | | 1 | 1.50 | m | 기존 |
| 5 | 균열(0.3mm미만) | 0.20 | 9.00 | | 1 | 9.00 | m | 기존 |
| 6 | 균열(0.3mm미만) | 0.20 | 0.70 | | 5 | 3.50 | m | 기존 |
| 7 | 포장균열(0.3mm이상) | 0.30 | 4.00 | | 22 | 88.00 | m | 기존 |
| 8 | 포장균열(0.3mm미만) | 0.20 | 8.00 | | 40 | 320.00 | m | 기존 |
| 9 | 포장균열(0.3mm이상) | 0.30 | 3.00 | | 5 | 15.00 | m | 기존 |
| 10 | 균열(0.3mm이상) | 0.30 | 2.00 | | 1 | 2.00 | m | 신규 |
| 11 | 균열(0.3mm미만) | 0.20 | 0.50 | | 1 | 0.50 | m | 신규 |
| 12 | 균열(0.3mm미만) | 0.10 | 0.70 | | 1 | 0.70 | m | 신규 |
| 13 | 균열(0.3mm이상) | 0.30 | 0.70 | | 1 | 0.70 | m | 신규 |

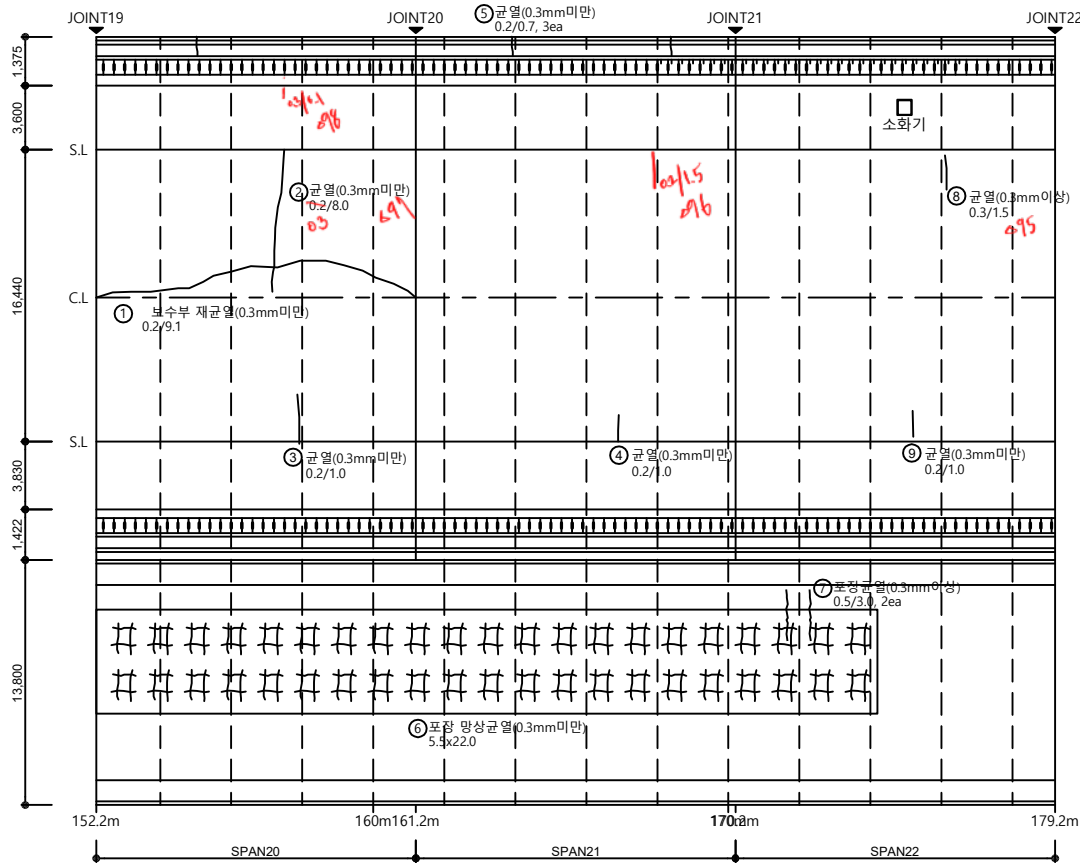
007

| 번호 | 손상현황 | 손상규모 | | | | | | 비고 |
|---|---|---|---|---|---|---|---|---|
| 1 | 균열(0.3mm미만) | 0.20 | 9.10 | | 1 | 9.10 | m | 기존 |
| 2 | 균열(0.3mm미만) | 0.20 | 8.00 | | 1 | 8.00 | m | 기존 |
| 3 | 균열(0.3mm미만) | 0.20 | 1.00 | | 1 | 1.00 | m | 신규 |
| 4 | 균열(0.3mm미만) | 0.20 | 1.00 | | 1 | 1.00 | m | 신규 |
| 5 | 균열(0.3mm미만) | 0.20 | 0.70 | | 3 | 2.10 | m | 기존 |
| 6 | 포장 망상균열 | 0.20 | 5.50 | 22.00 | 1 | 121.00 | m <sup>2</sup> | 기존 |
| 7 | 포장균열(0.3mm이상) | 0.50 | 3.00 | | 2 | 6.00 | m | 기존 |
| 8 | 균열(0.3mm이상) | 0.30 | 1.50 | | 1 | 1.50 | m | 신규 |
| 9 | 균열(0.3mm미만) | 0.20 | 1.00 | | 1 | 1.00 | m | 신규 |

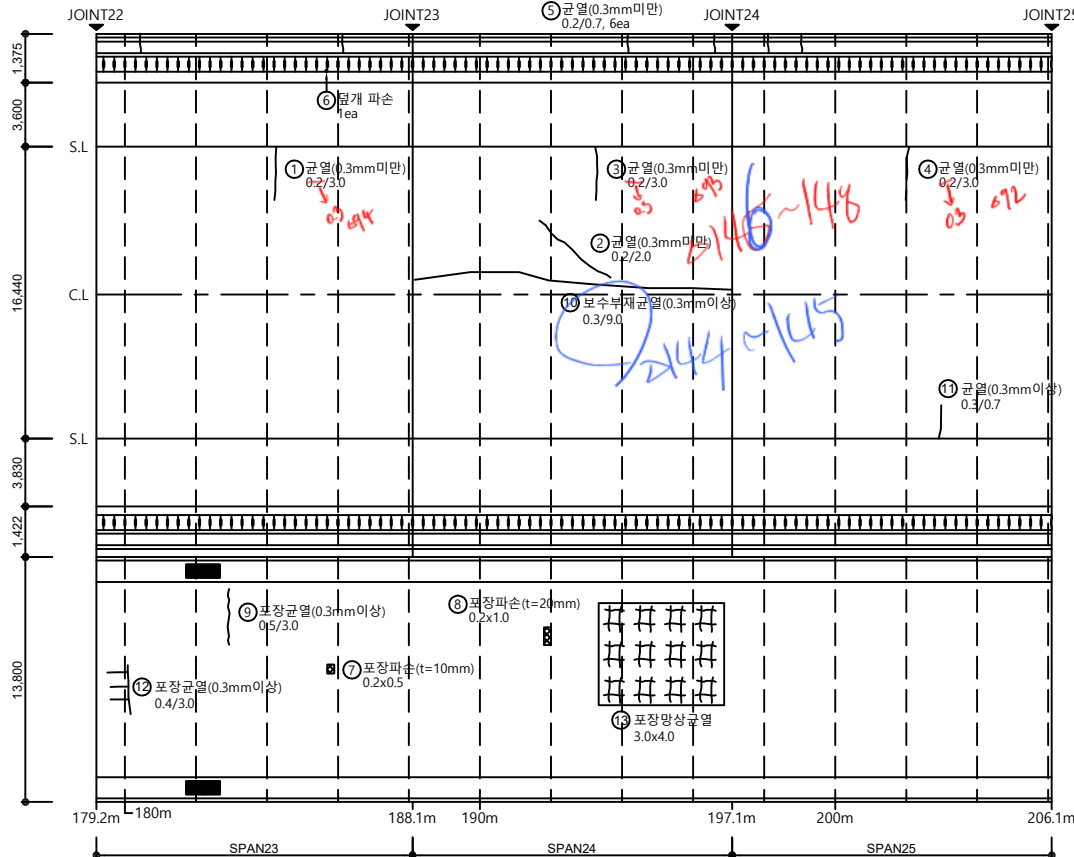
008

| 번호 | 손상현황 | 손상규모 | | | | | | 비고 |
|---|---|---|---|---|---|---|---|---|
| 1 | 균열(0.3mm미만) | 0.20 | 3.00 | | 1 | 3.00 | m | 기존 |
| 2 | 균열(0.3mm미만) | 0.20 | 2.00 | | 1 | 2.00 | m | 기존 |
| 3 | 균열(0.3mm미만) | 0.20 | 3.00 | | 1 | 3.00 | m | 기존 |
| 4 | 균열(0.3mm미만) | 0.20 | 3.00 | | 1 | 3.00 | m | 기존 |
| 5 | 균열(0.3mm미만) | 0.20 | 0.70 | | 6 | 4.20 | m | 기존 |
| 6 | 덮개 파손 | | | | 1 | 1.00 | EA | 기존 |
| 7 | 포장파손 | 0.20 | 0.50 | | 1 | 0.10 | m <sup>2</sup> | 기존 |
| 8 | 포장파손 | 0.20 | 1.00 | | 1 | 0.20 | m <sup>2</sup> | 기존 |
| 9 | 포장균열(0.3mm이상) | 0.50 | 3.00 | | 1 | 3.00 | m | 기존 |
| 10 | 균열(0.3mm이상) | 0.30 | 9.00 | | 1 | 9.00 | m | 신규 |
| 11 | 균열(0.3mm이상) | 0.30 | 0.70 | | 1 | 0.70 | m | 신규 |
| 12 | 포장균열(0.3mm이상) | 0.40 | 3.00 | | 1 | 3.00 | m | 신규 |
| 13 | 포장 망상균열 | | 3.00 | 4.00 | 1 | 12.00 | m <sup>2</sup> | 신규 |

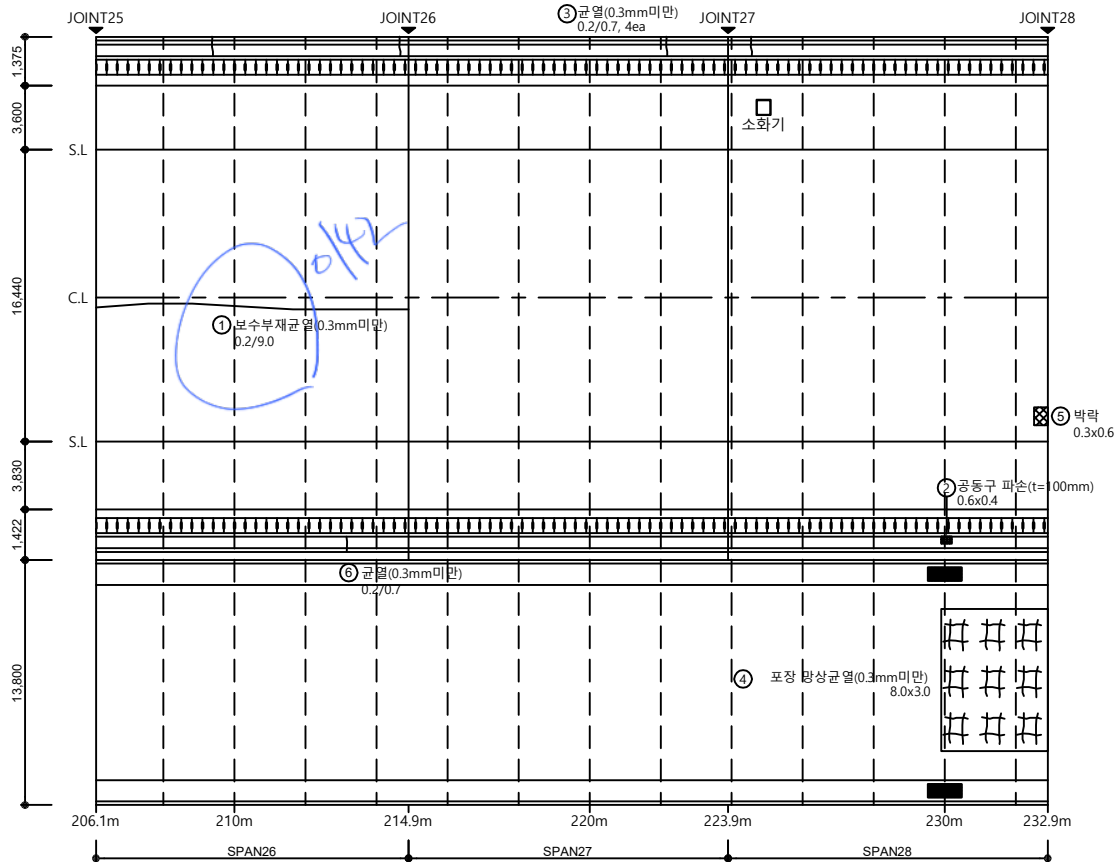
009

| 번호 | 손상현황 | 손상규모 | | | | | | 비고 |
|---|---|---|---|---|---|---|---|---|
| 1 | 균열(0.3mm미만) | 0.20 | 9.00 | | 1 | 9.00 | m | 신규 |
| 2 | 공동구 파손(t=100mm) | | 0.60 | 0.40 | 1 | 0.24 | m' | 기존 |
| 3 | 균열(0.3mm미만) | 0.20 | 0.70 | | 4 | 2.80 | m | 기존 |
| 4 | 포장 망상균열 | 0.20 | 8.00 | 3.00 | 1 | 24.00 | m' | 기존 |
| 5 | 박락 | | 0.30 | 0.60 | 1 | 0.18 | m' | 신규 |
| 6 | 균열(0.3mm미만) | 0.20 | 0.70 | | 1 | 0.70 | m | 신규 |

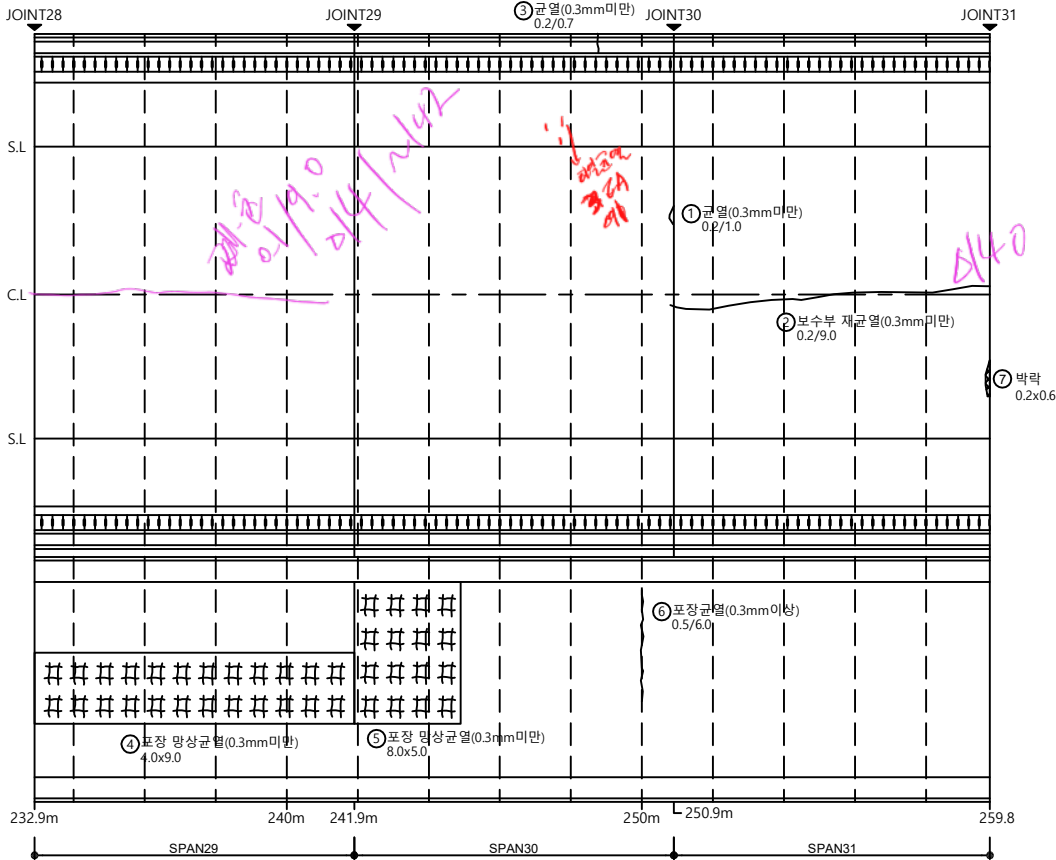
010

| 번호 | 손상현황 | 손상규모 | | | | | | 비고 |
|---|---|---|---|---|---|---|---|---|
| 1 | 균열(0.3mm미만) | 0.20 | 1.00 | | 1 | 1.00 | m | 기존 |
| 2 | 균열(0.3mm미만) | 0.20 | 9.00 | | 1 | 9.00 | m | 기존 |
| 3 | 균열(0.3mm미만) | 0.20 | 0.70 | | 1 | 0.70 | m | 기존 |
| 4 | 포장 망상균열 | | 4.00 | 9.00 | 1 | 36.00 | m' | 기존 |
| 5 | 포장 망상균열 | | 8.00 | 5.00 | 1 | 40.00 | m' | 기존 |
| 6 | 포장균열(0.3mm이상) | 0.50 | 6.00 | | 1 | 6.00 | m | 기존 |
| 7 | 박락 | | 0.20 | 0.60 | 1 | 0.12 | m' | 신규 |

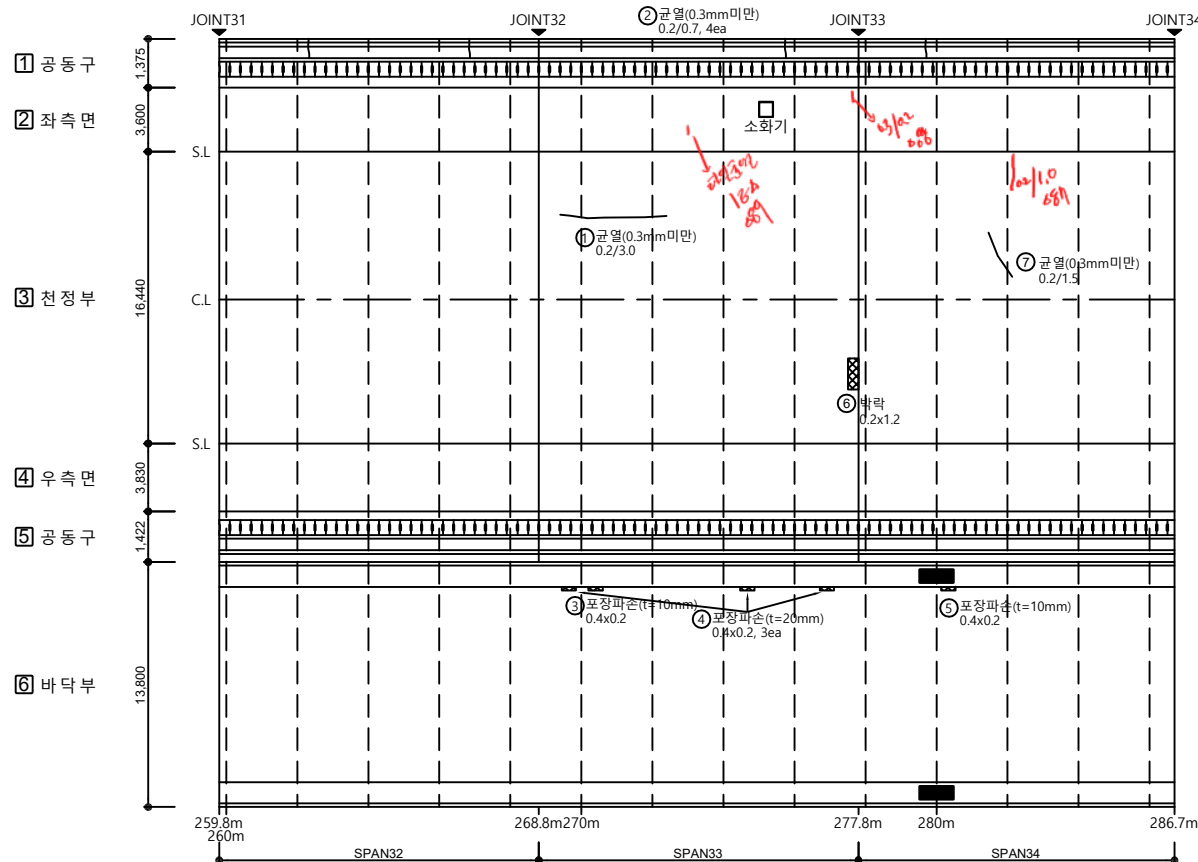
011

| 번호 | 손상현황 | 손상규모 | | | | | | 비고 |
|---|---|---|---|---|---|---|---|---|
| 1 | 균열(0.3mm미만) | 0.20 | 3.00 | | 1 | 3.00 | m | 기존 |
| 2 | 균열(0.3mm미만) | 0.20 | 0.70 | | 4 | 2.80 | m | 기존 |
| 3 | 포장파손 | | 0.40 | 0.20 | 1 | 0.08 | m' | 기존 |
| 4 | 포장파손 | | 0.40 | 0.20 | 3 | 0.24 | m' | 기존 |
| 5 | 포장파손 | | 0.40 | 0.20 | 1 | 0.08 | m' | 기존 |
| 6 | 박락 | | 0.20 | 1.20 | 1 | 0.24 | m' | 신규 |
| 7 | 균열(0.3mm미만) | 0.20 | 1.50 | | 1 | 1.50 | m | 신규 |

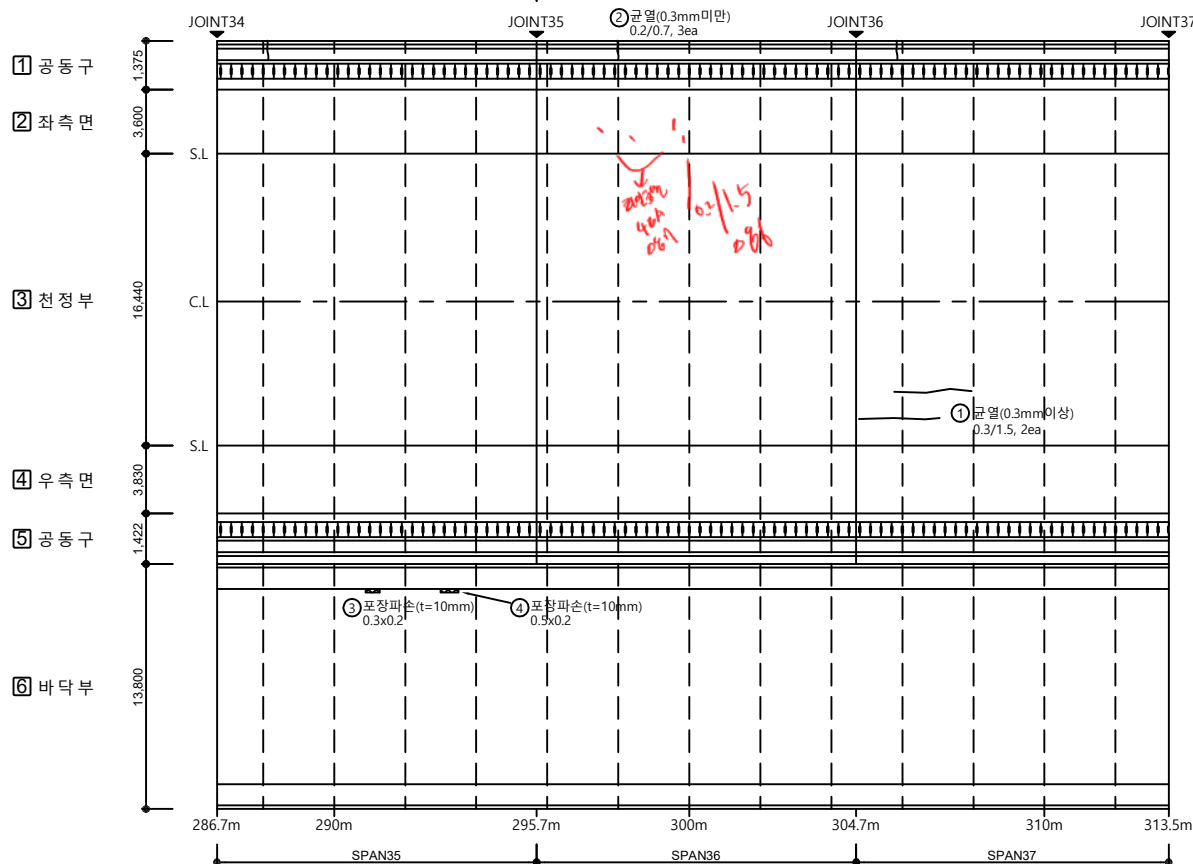
012

| 번호 | 손상현황 | 손상규모 | | | | | | 비고 |
|---|---|---|---|---|---|---|---|---|
| 1 | 균열(0.3mm이상) | 0.30 | 1.50 | | 2 | 3.00 | m | 신규 |
| 2 | 균열(0.3mm미만) | 0.20 | 0.70 | | 3 | 2.10 | m | 기존 |
| 3 | 포장파손 | | 0.30 | 0.20 | 1 | 0.06 | m' | 기존 |
| 4 | 포장파손 | | 0.50 | 0.20 | 1 | 0.10 | m' | 기존 |

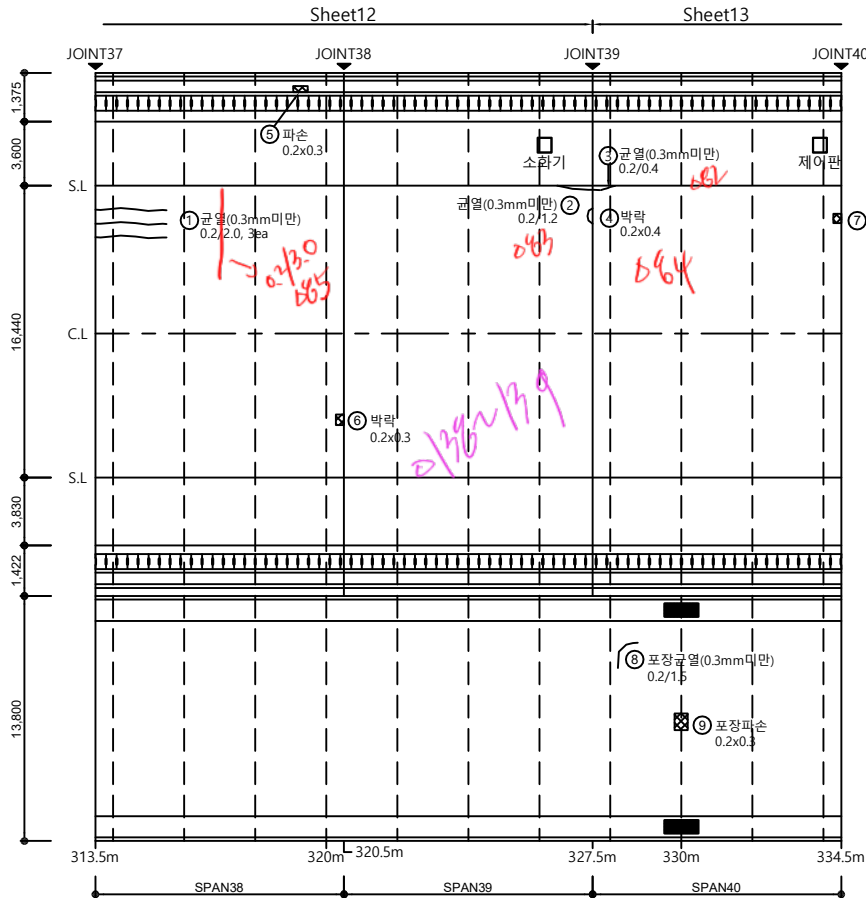
| 번호 | 손상현황 | 손상규모 | | | | | | 비고 |
|---|---|---|---|---|---|---|---|---|
| 1 | 균열(0.3mm미만) | 0.20 | 2.00 | | 3 | 6.00 | m | 기존 |
| 2 | 균열(0.3mm미만) | 0.20 | 1.20 | | 1 | 1.20 | m | 기존 |
| 3 | 균열(0.3mm미만) | 0.20 | 0.40 | | 1 | 0.40 | m | 기존 |
| 4 | 박락 | | 0.20 | 0.40 | 1 | 0.08 | m <sup>2</sup> | 기존 |
| 8 | 포장균열(0.3mm미만) | 0.20 | 1.50 | | 1 | 1.50 | m | 신규 |

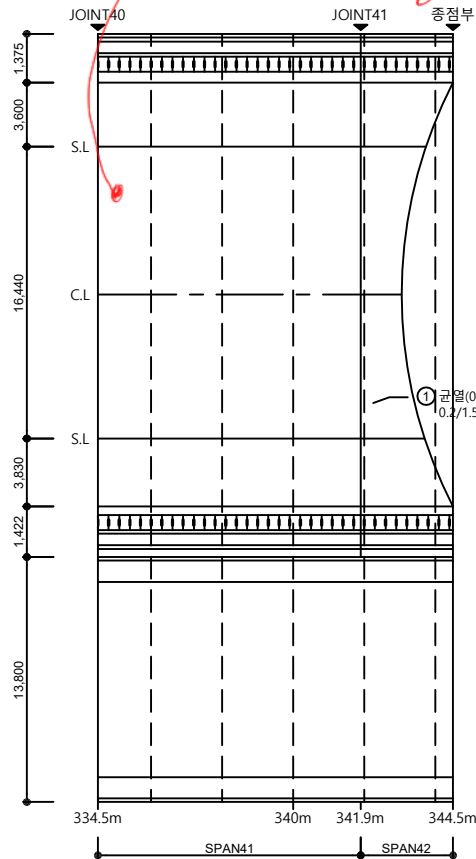
| 번호 | 손상현황 | 손상규모 | | | | | | 비고 |
|---|---|---|---|---|---|---|---|---|
| 1 | 균열(0.3mm미만) | 0.20 | 1.50 | | 1 | 1.50 | m | 신규 |

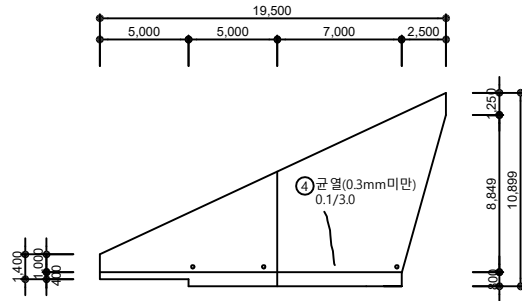
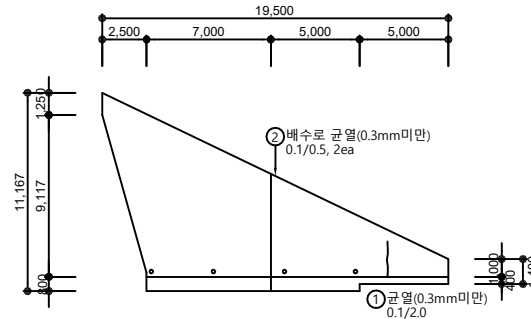
| 번호 | 손상현황 | 손상규모 | | | | | | 비고 |
|---|---|---|---|---|---|---|---|---|
| 1 | 균열(0.3mm미만) | 0.10 | 2.00 | | 1 | 2.00 | m | 기존 |
| 2 | 균열 | 0.10 | 0.50 | | 2 | 1.00 | m | 기존 |
| 3 | 균열부 백태(0.3mm미만) | 0.10 | 1.00 | | 2 | 2.00 | m | 기존 |
| 4 | 균열(0.3mm미만) | 0.10 | 3.00 | | 1 | 3.00 | m | 기존 |

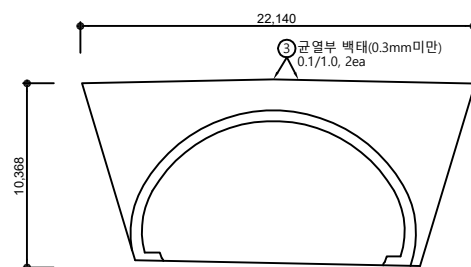
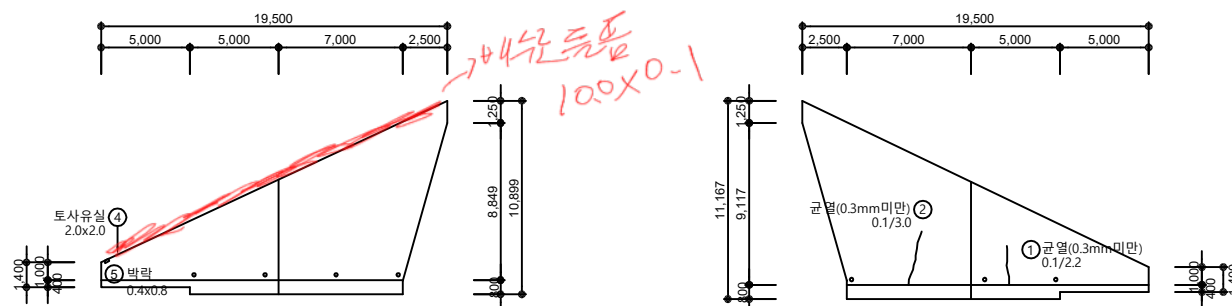
| 번호 | 손상 현황 | 손상 규모 | | | | | | 비고 |
|---|---|---|---|---|---|---|---|---|
| 1 | 균열(0.3mm미만) | 0.10 | 2.20 | | 1 | 2.20 | m | 기존 |
| 2 | 균열(0.3mm미만) | 0.10 | 3.00 | | 1 | 3.00 | m | 기존 |
| 3 | 균열부백태(0.3mm미만) | 0.10 | 1.00 | | 2 | 2.00 | m | 기존 |
