2024년 국도3호선 광주4터널(상) 등  
3개소 정밀안전점검용역

광주2터널(성남방향)

터널 내부 (S1~S4)

001

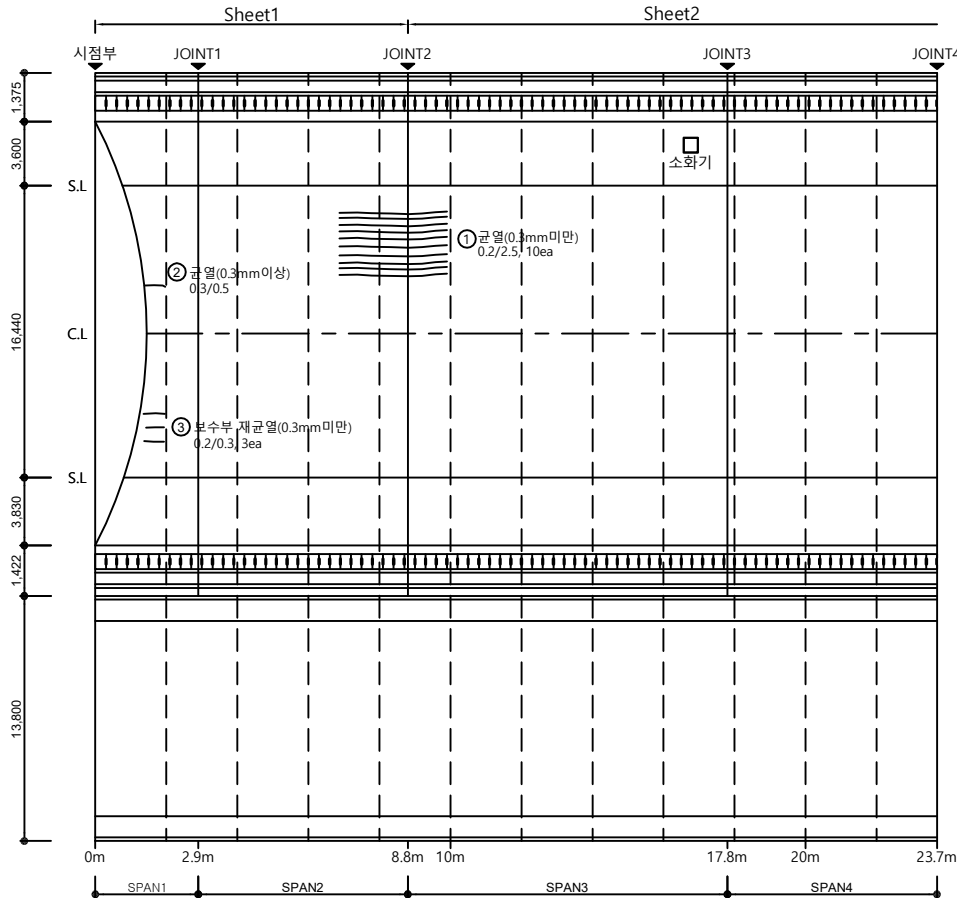
| 번호 | 손상현황 | 손상규모 | | | | | | 비고 |
|---|---|---|---|---|---|---|---|---|
| 1 | 균열(0.3mm미만) | 0.20 | 2.50 | | 10 | 25.00 | m | 기존 |
| 2 | 균열(0.3mm이상) | 0.30 | 0.50 | | 1 | 0.50 | m | 신규 |
| 3 | 균열(0.3mm미만) | 0.20 | 0.30 | | 3 | 0.90 | m | 신규 |

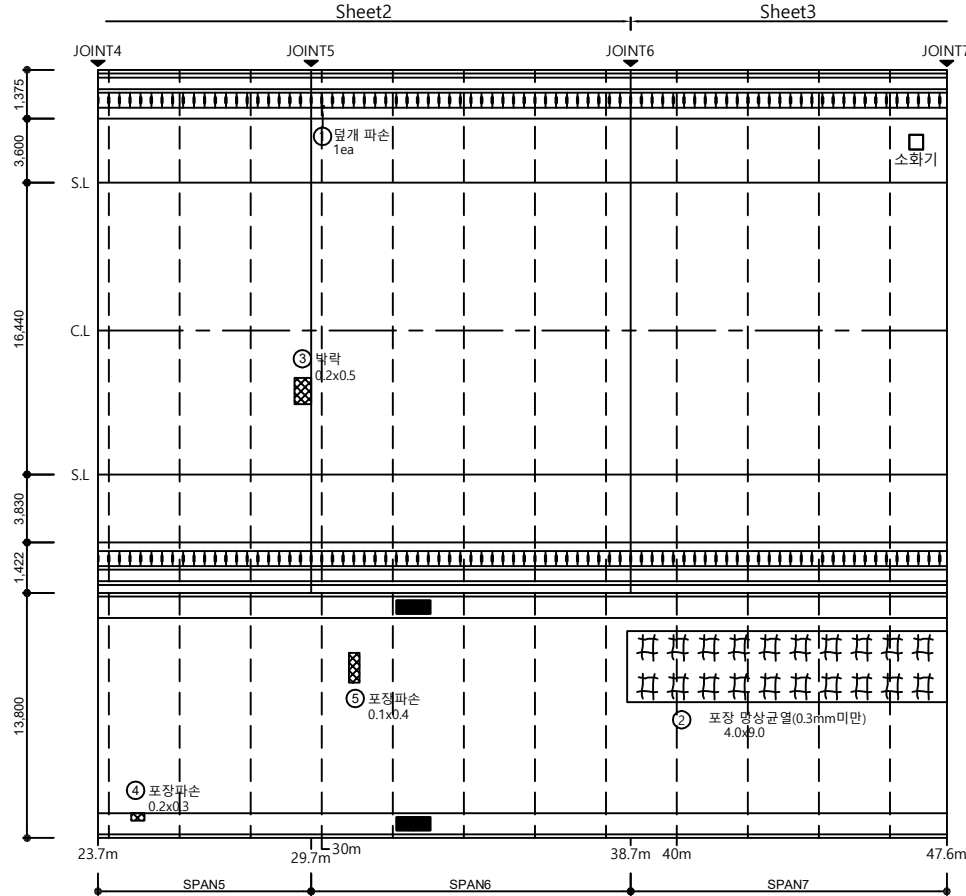
002

| 번호 | 손상현황 | 손상규모 | | | | | | 비고 |
|---|---|---|---|---|---|---|---|---|
| 1 | 덮개 파손 | | | | 1 | 1.00 | EA | 기존 |
| 2 | 포장 망상균열 | 0.20 | 4.00 | 9.00 | 1 | 36.00 | m' | 기존 |
| 3 | 박락 | | 0.20 | 0.50 | 1 | 0.10 | m' | 신규 |
| 4 | 포장파손 | | 0.20 | 0.30 | 1 | 0.06 | m' | 신규 |
| 5 | 포장파손 | | 0.10 | 0.40 | 1 | 0.04 | m' | 신규 |

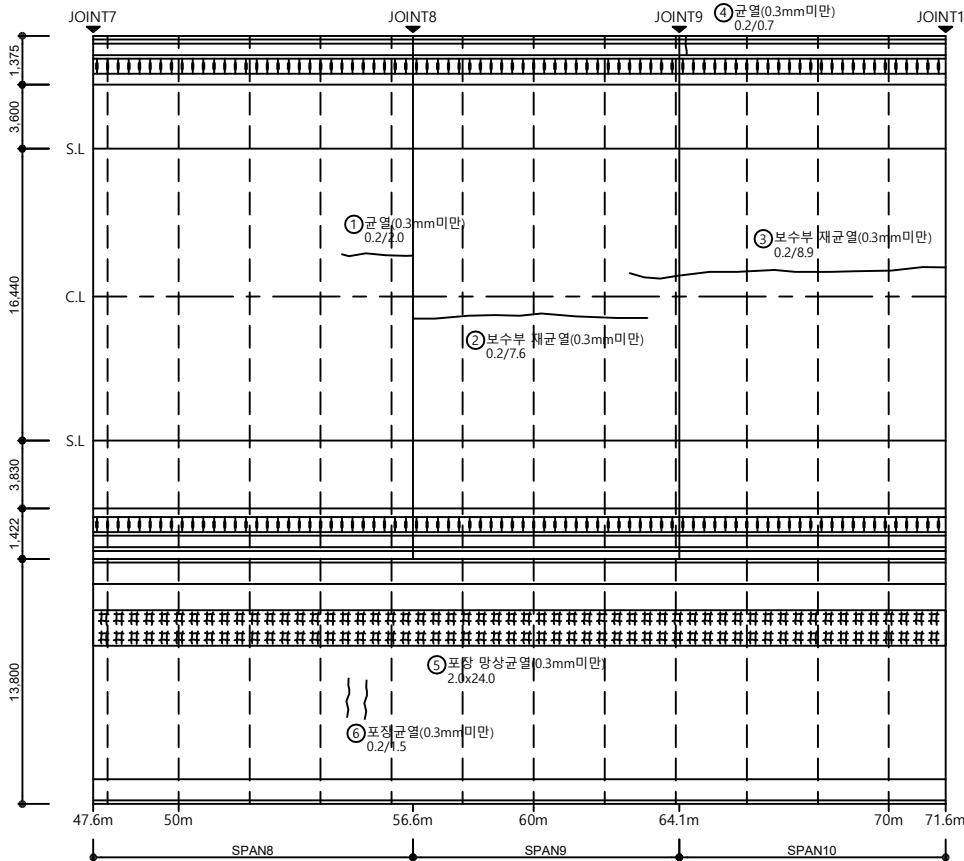
003

| 번호 | 손상현황 | 손상규모 | | | | | | 비고 |
|---|---|---|---|---|---|---|---|---|
| 1 | 균열(0.3mm미만) | 0.20 | 2.00 | | 1 | 2.00 | m | 기존 |
| 2 | 균열(0.3mm미만) | 0.20 | 7.60 | | 1 | 7.60 | m | 기존 |
| 3 | 균열(0.3mm미만) | 0.20 | 8.90 | | 1 | 8.90 | m | 기존 |
| 4 | 균열(0.3mm미만) | 0.20 | 0.70 | | 1 | 0.70 | m | 기존 |
| 5 | 포장 망상균열 | 0.20 | 2.00 | 24.00 | 1 | 48.00 | m² | 기존 |
| 6 | 포장균열(0.3mm미만) | 0.20 | 1.50 | | 2 | 3.00 | m | 기존 |

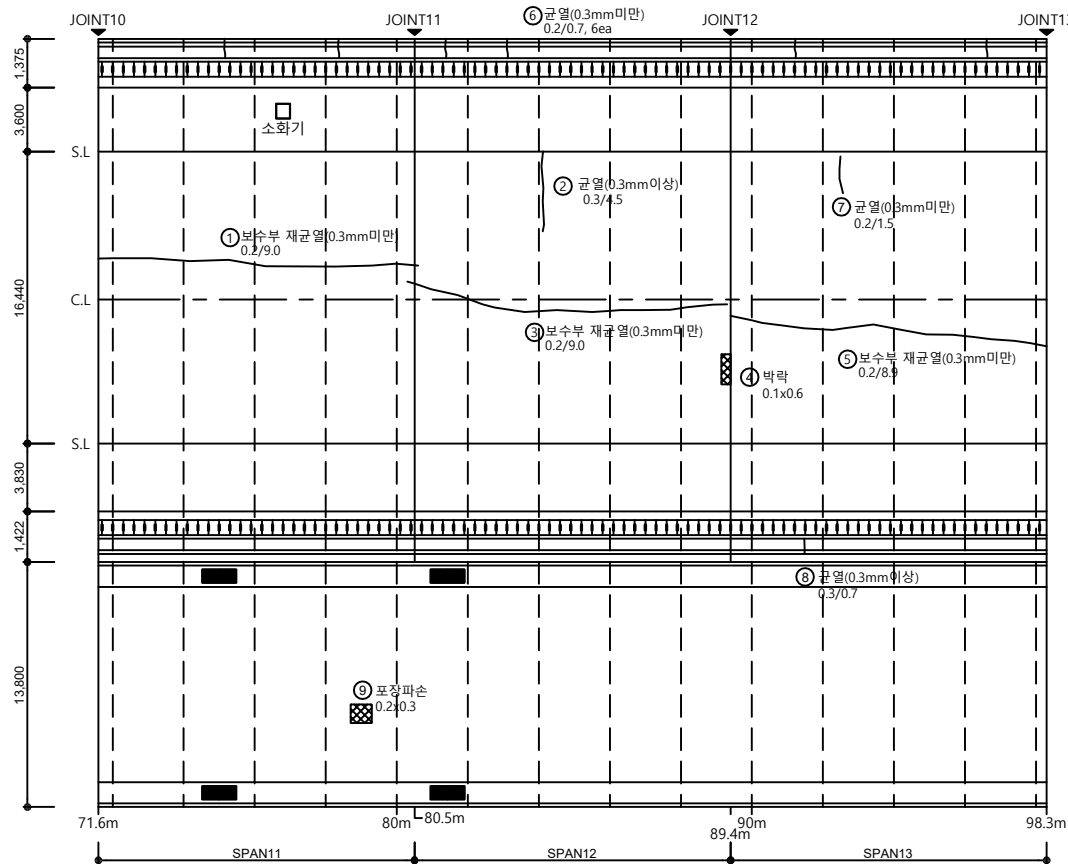
004

| 번호 | 손상현황 | 손상규모 | | | | | | 비고 |
|---|---|---|---|---|---|---|---|---|
| 1 | 균열(0.3mm미만) | 0.20 | 9.00 | | 1 | 9.00 | m | 기존 |
| 2 | 균열(0.3mm이상) | 0.30 | 4.50 | | 1 | 4.50 | m | 기존 |
| 3 | 균열(0.3mm미만) | 0.20 | 9.00 | | 1 | 9.00 | m | 기존 |
| 4 | 박락 | | 0.10 | 0.60 | 1 | 0.06 | m <sup>2</sup> | 신규 |
| 5 | 균열(0.3mm미만) | 0.20 | 8.90 | | 1 | 8.90 | m | 기존 |
| 6 | 균열(0.3mm미만) | 0.20 | 0.70 | | 6 | 4.20 | m | 기존 |
| 7 | 균열(0.3mm미만) | 0.20 | 1.50 | | 1 | 1.50 | m | 신규 |
| 8 | 균열(0.3mm이상) | 0.30 | 0.70 | | 1 | 0.70 | m | 신규 |
| 9 | 포장파손 | | 0.20 | 0.30 | 1 | 0.06 | m <sup>2</sup> | 신규 |

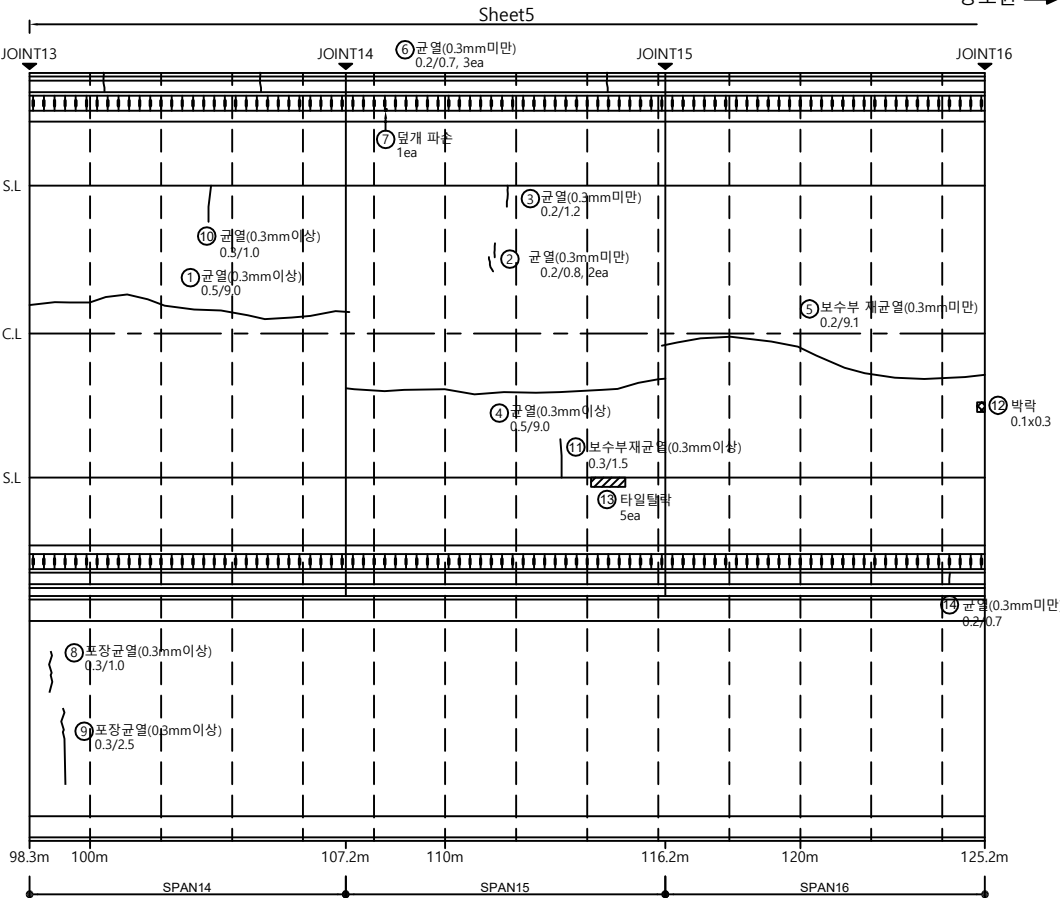
005

| 번호 | 손상 현황 | 손상 규모 | | | | | | 비고 |
|---|---|---|---|---|---|---|---|---|
| 1 | 균열(0.3mm이상) | 0.50 | 9.00 | | 1 | 9.00 | m | 기존 |
| 2 | 균열(0.3mm미만) | 0.20 | 0.80 | | 2 | 1.60 | m | 기존 |
| 3 | 균열(0.3mm미만) | 0.20 | 1.20 | | 1 | 1.20 | m | 기존 |
| 4 | 균열(0.3mm이상) | 0.50 | 9.00 | | 1 | 9.00 | m | 기존 |
| 5 | 균열(0.3mm미만) | 0.20 | 9.10 | | 1 | 9.10 | m | 기존 |
| 6 | 균열(0.3mm미만) | 0.20 | 0.70 | | 3 | 2.10 | m | 기존 |
| 7 | 덮개 파손 | | | | 1 | 1.00 | EA | 기존 |
| 8 | 포장균열(0.3mm이상) | 0.30 | 1.00 | | 1 | 1.00 | m | 기존 |
| 9 | 포장균열(0.3mm이상) | 0.30 | 2.50 | | 1 | 2.50 | m | 기존 |
| 10 | 균열(0.3mm이상) | 0.30 | 1.00 | | 1 | 1.00 | m | 신규 |
| 11 | 균열(0.3mm이상) | 0.30 | 1.50 | | 1 | 1.50 | m | 신규 |
| 12 | 박락 | | 0.10 | 0.30 | 1 | 0.03 | m' | 신규 |
| 13 | 타일탈락 | | | | 5 | 5.00 | EA | 신규 |
| 14 | 균열(0.3mm미만) | 0.20 | 0.70 | | 1 | 0.70 | m | 신규 |

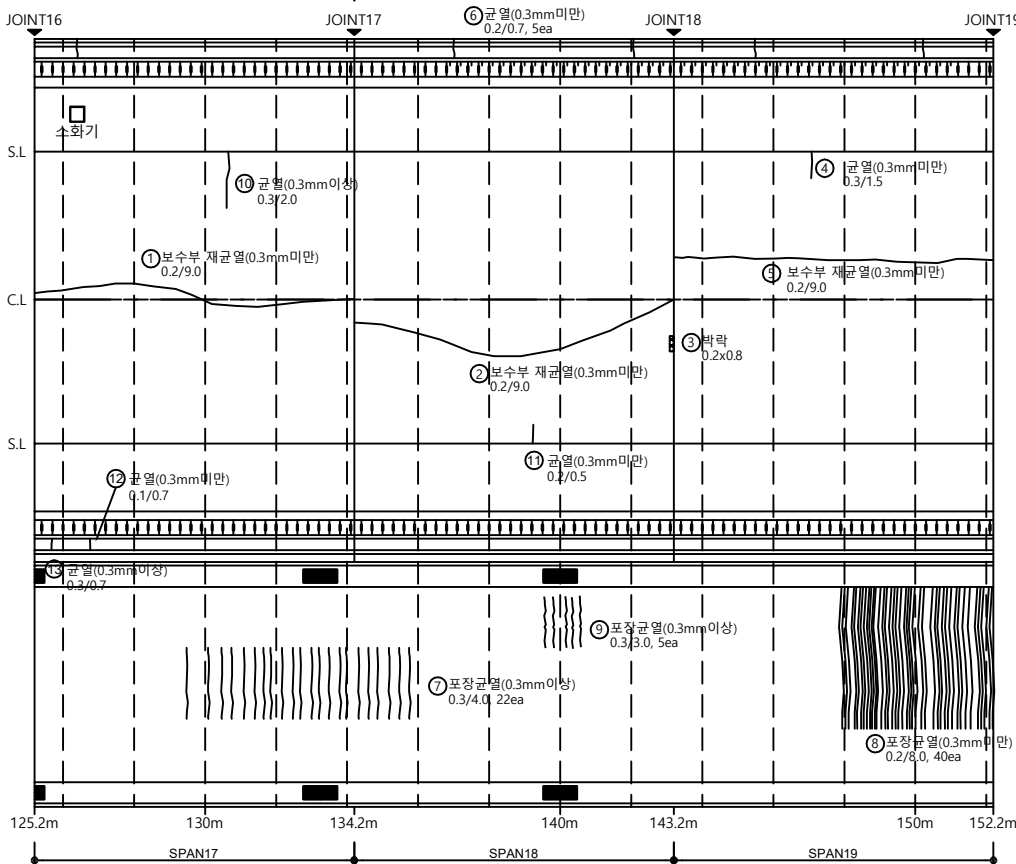
006

| 번호 | 손상현황 | 손상규모 | | | | | | 비고 |
|---|---|---|---|---|---|---|---|---|
| 1 | 균열(0.3mm미만) | 0.20 | 9.00 | | 1 | 9.00 | m | 기존 |
| 2 | 균열(0.3mm미만) | 0.20 | 9.00 | | 1 | 9.00 | m | 기존 |
| 3 | 박락 | | 0.20 | 0.80 | 1 | 0.16 | m' | 기존 |
| 4 | 균열(0.3mm이상) | 0.30 | 1.50 | | 1 | 1.50 | m | 기존 |
| 5 | 균열(0.3mm미만) | 0.20 | 9.00 | | 1 | 9.00 | m | 기존 |
| 6 | 균열(0.3mm미만) | 0.20 | 0.70 | | 5 | 3.50 | m | 기존 |
| 7 | 포장균열(0.3mm이상) | 0.30 | 4.00 | | 22 | 88.00 | m | 기존 |
| 8 | 포장균열(0.3mm미만) | 0.20 | 8.00 | | 40 | 320.00 | m | 기존 |
| 9 | 포장균열(0.3mm이상) | 0.30 | 3.00 | | 5 | 15.00 | m | 기존 |
| 10 | 균열(0.3mm이상) | 0.30 | 2.00 | | 1 | 2.00 | m | 신규 |
| 11 | 균열(0.3mm미만) | 0.20 | 0.50 | | 1 | 0.50 | m | 신규 |
| 12 | 균열(0.3mm미만) | 0.10 | 0.70 | | 1 | 0.70 | m | 신규 |
| 13 | 균열(0.3mm이상) | 0.30 | 0.70 | | 1 | 0.70 | m | 신규 |

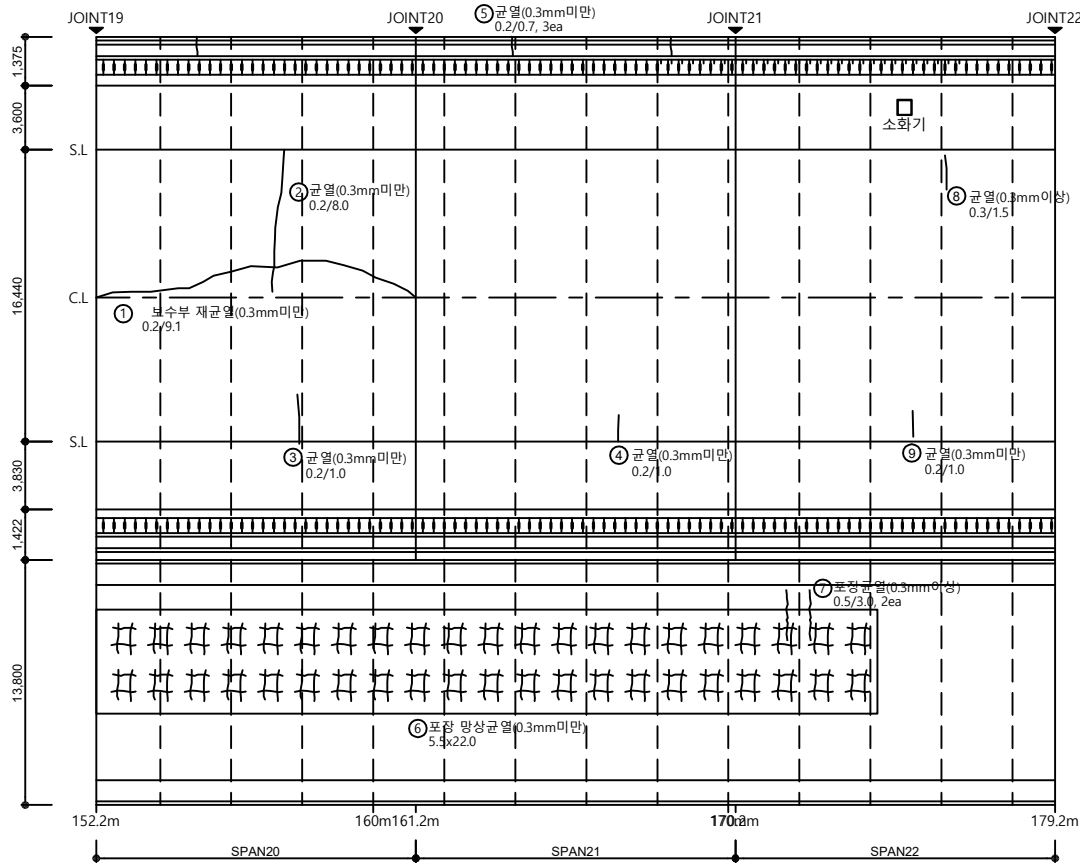
007

| 번호 | 손상 현황 | 손상 규모 | | | | | | 비고 |
|---|---|---|---|---|---|---|---|---|
| 1 | 균열(0.3mm미만) | 0.20 | 9.10 | | 1 | 9.10 | m | 기존 |
| 2 | 균열(0.3mm미만) | 0.20 | 8.00 | | 1 | 8.00 | m | 기존 |
| 3 | 균열(0.3mm미만) | 0.20 | 1.00 | | 1 | 1.00 | m | 신규 |
| 4 | 균열(0.3mm미만) | 0.20 | 1.00 | | 1 | 1.00 | m | 신규 |
| 5 | 균열(0.3mm미만) | 0.20 | 0.70 | | 3 | 2.10 | m | 기존 |
| 6 | 포장 망상균열 | 0.20 | 5.50 | 22.00 | 1 | 121.00 | m <sup>2</sup> | 기존 |
| 7 | 포장균열(0.3mm이상) | 0.50 | 3.00 | | 2 | 6.00 | m | 기존 |
| 8 | 균열(0.3mm이상) | 0.30 | 1.50 | | 1 | 1.50 | m | 신규 |
| 9 | 균열(0.3mm미만) | 0.20 | 1.00 | | 1 | 1.00 | m | 신규 |

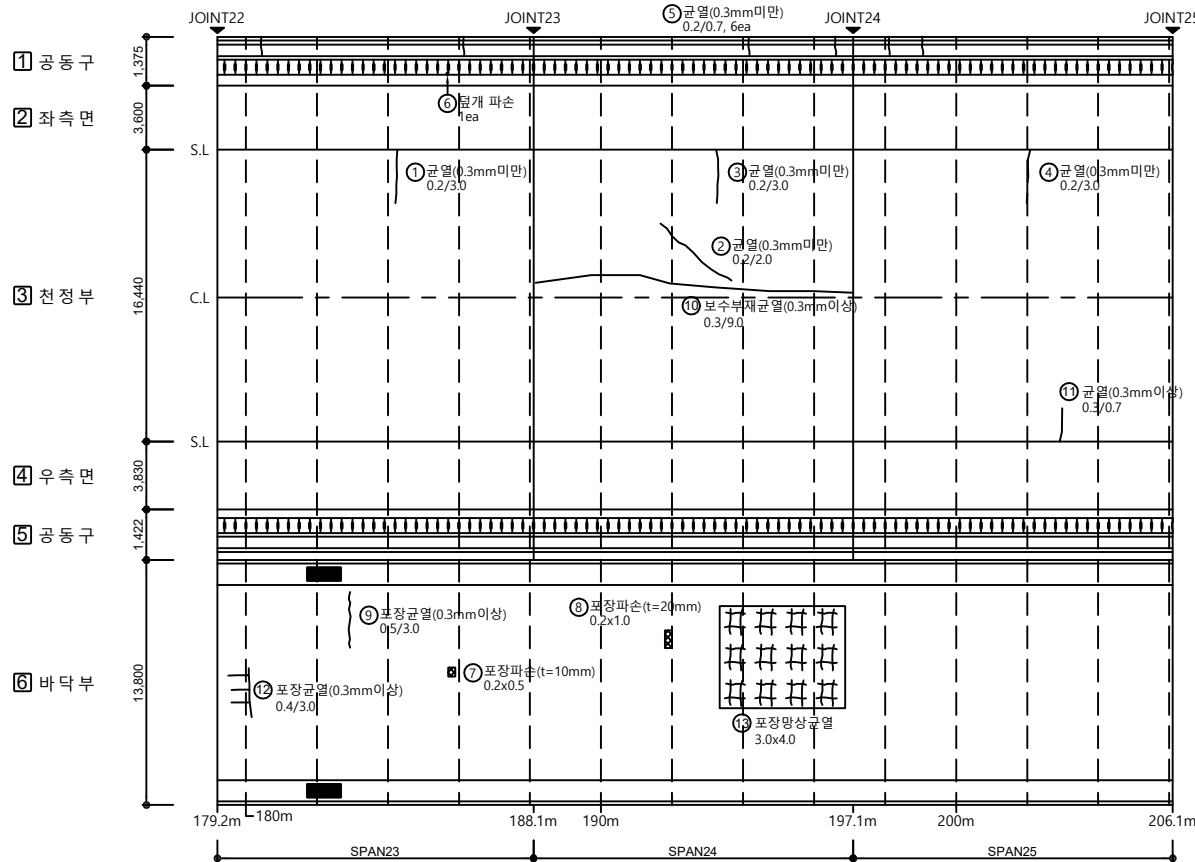
008

| 번호 | 손상 현황 | 손상 규모 | | | | | | 비고 |
|---|---|---|---|---|---|---|---|---|
| 1 | 균열(0.3mm미만) | 0.20 | 3.00 | | 1 | 3.00 | m | 기존 |
| 2 | 균열(0.3mm미만) | 0.20 | 2.00 | | 1 | 2.00 | m | 기존 |
| 3 | 균열(0.3mm미만) | 0.20 | 3.00 | | 1 | 3.00 | m | 기존 |
| 4 | 균열(0.3mm미만) | 0.20 | 3.00 | | 1 | 3.00 | m | 기존 |
| 5 | 균열(0.3mm미만) | 0.20 | 0.70 | | 6 | 4.20 | m | 기존 |
| 6 | 덮개 파손 | | | | 1 | 1.00 | EA | 기존 |
| 7 | 포장파손 | 0.20 | 0.50 | | 1 | 0.10 | m <sup>2</sup> | 기존 |
| 8 | 포장파손 | 0.20 | 1.00 | | 1 | 0.20 | m <sup>2</sup> | 기존 |
| 9 | 포장균열(0.3mm이상) | 0.50 | 3.00 | | 1 | 3.00 | m | 기존 |
| 10 | 균열(0.3mm이상) | 0.30 | 9.00 | | 1 | 9.00 | m | 신규 |
| 11 | 균열(0.3mm이상) | 0.30 | 0.70 | | 1 | 0.70 | m | 신규 |
| 12 | 포장균열(0.3mm이상) | 0.40 | 3.00 | | 1 | 3.00 | m | 신규 |
| 13 | 포장 망상균열 | 3.00 | 4.00 | | 1 | 12.00 | m <sup>2</sup> | 신규 |

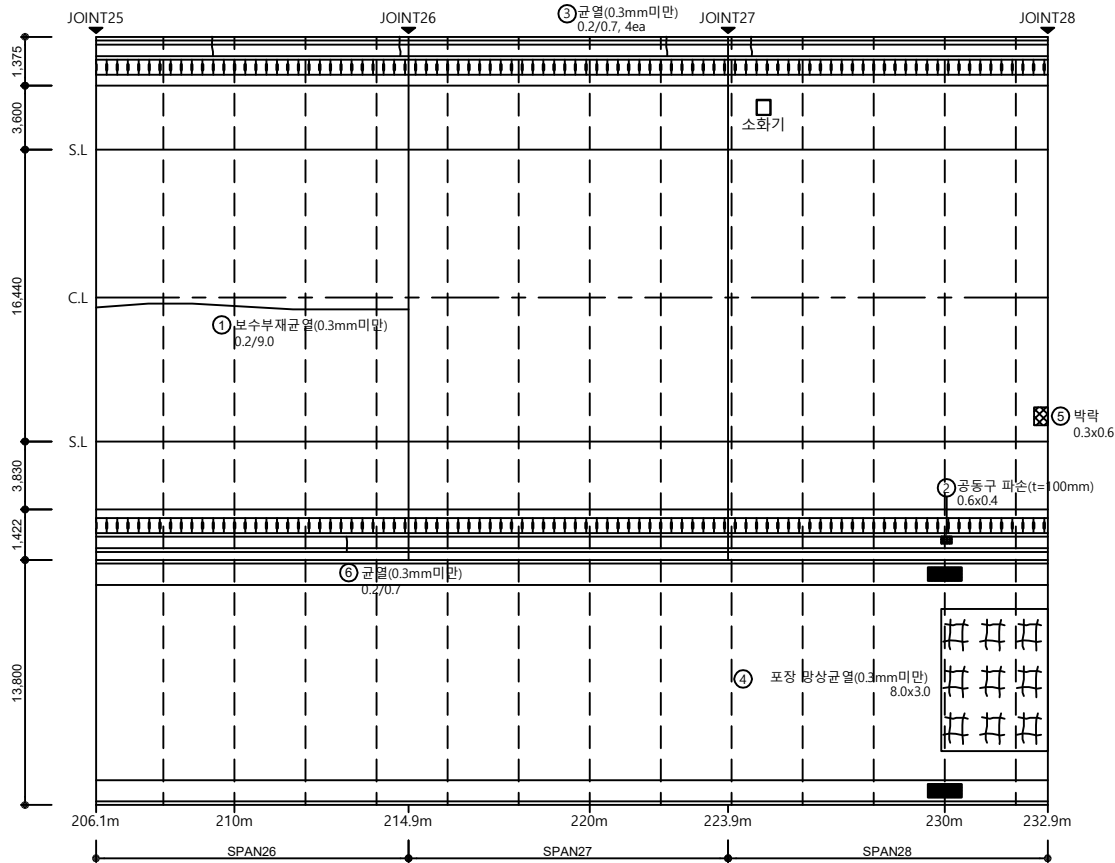
009

| 번호 | 손상현황 | 손상규모 | | | | | | 비고 |
|---|---|---|---|---|---|---|---|---|
| 1 | 균열(0.3mm미만) | 0.20 | 9.00 | | 1 | 9.00 | m | 신규 |
| 2 | 공동구 파손(t=100mm) | | 0.60 | 0.40 | 1 | 0.24 | m' | 기존 |
| 3 | 균열(0.3mm미만) | 0.20 | 0.70 | | 4 | 2.80 | m | 기존 |
| 4 | 포장 망상균열 | 0.20 | 8.00 | 3.00 | 1 | 24.00 | m' | 기존 |
| 5 | 박락 | | 0.30 | 0.60 | 1 | 0.18 | m' | 신규 |
| 6 | 균열(0.3mm미만) | 0.20 | 0.70 | | 1 | 0.70 | m | 신규 |

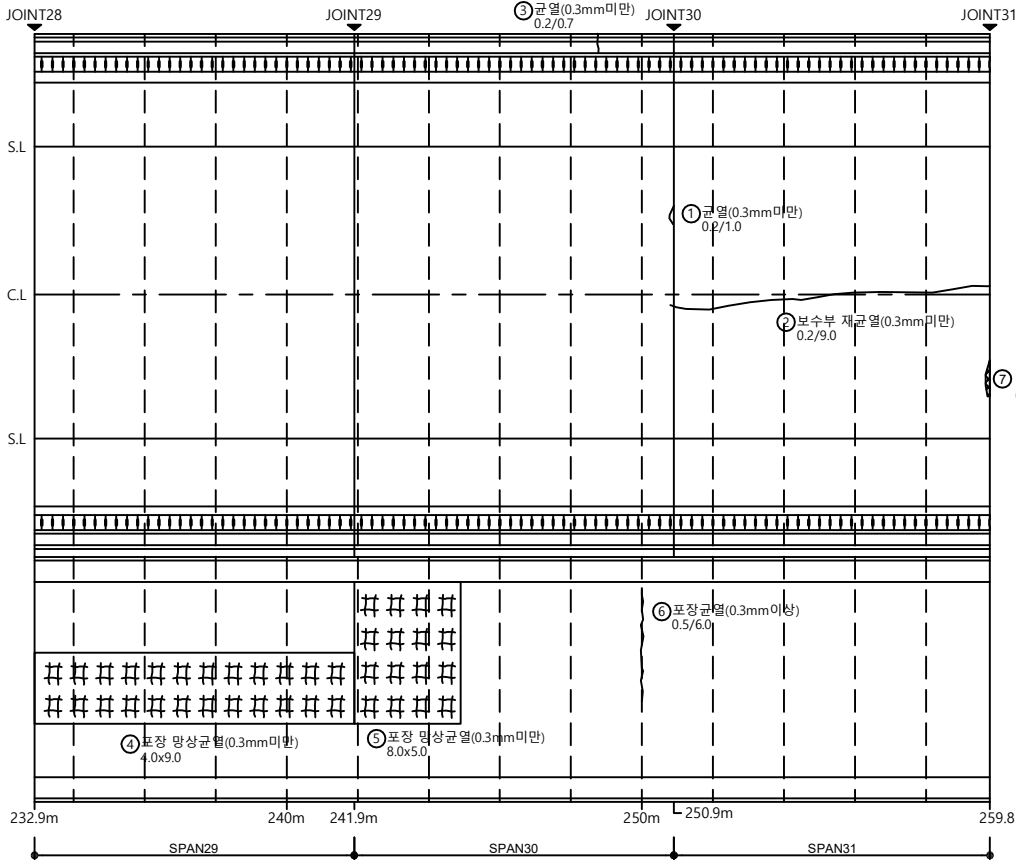
010

| 번호 | 손상현황 | 손상규모 | | | | | | 비고 |
|---|---|---|---|---|---|---|---|---|
| 1 | 균열(0.3mm미만) | 0.20 | 1.00 | | 1 | 1.00 | m | 기존 |
| 2 | 균열(0.3mm미만) | 0.20 | 9.00 | | 1 | 9.00 | m | 기존 |
| 3 | 균열(0.3mm미만) | 0.20 | 0.70 | | 1 | 0.70 | m | 기존 |
| 4 | 포장 망상균열 | | 4.00 | 9.00 | 1 | 36.00 | m² | 기존 |
| 5 | 포장 망상균열 | | 8.00 | 5.00 | 1 | 40.00 | m² | 기존 |
| 6 | 포장균열(0.3mm이상) | 0.50 | 6.00 | | 1 | 6.00 | m | 기존 |
| 7 | 박락 | | 0.20 | 0.60 | 1 | 0.12 | m² | 신규 |

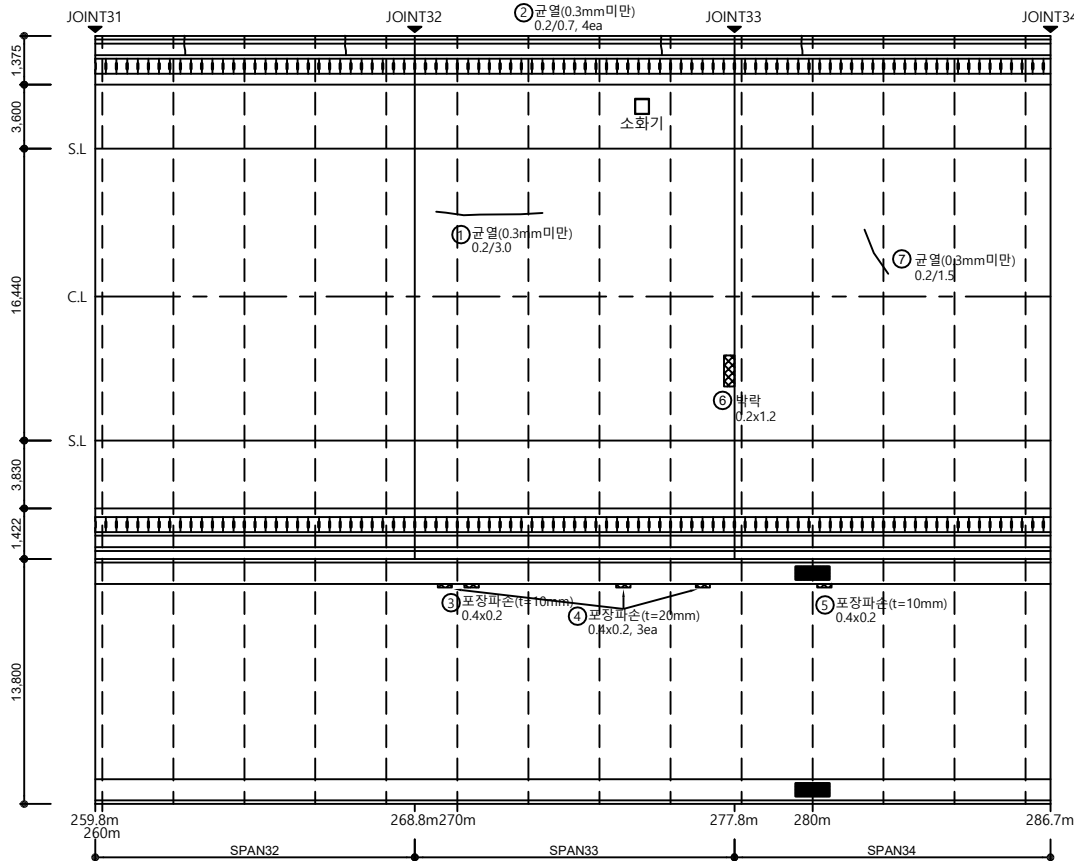
011

| 번호 | 손상현황 | 손상규모 | | | | | | 비고 |
|---|---|---|---|---|---|---|---|---|
| 1 | 균열(0.3mm미만) | 0.20 | 3.00 | | 1 | 3.00 | m | 기준 |
| 2 | 균열(0.3mm미만) | 0.20 | 0.70 | | 4 | 2.80 | m | 기준 |
| 3 | 포장파손 | | 0.40 | 0.20 | 1 | 0.08 | m' | 기준 |
| 4 | 포장파손 | | 0.40 | 0.20 | 3 | 0.24 | m' | 기준 |
| 5 | 포장파손 | | 0.40 | 0.20 | 1 | 0.08 | m' | 기준 |
| 6 | 박락 | | 0.20 | 1.20 | 1 | 0.24 | m' | 신규 |
| 7 | 균열(0.3mm미만) | 0.20 | 1.50 | | 1 | 1.50 | m | 신규 |

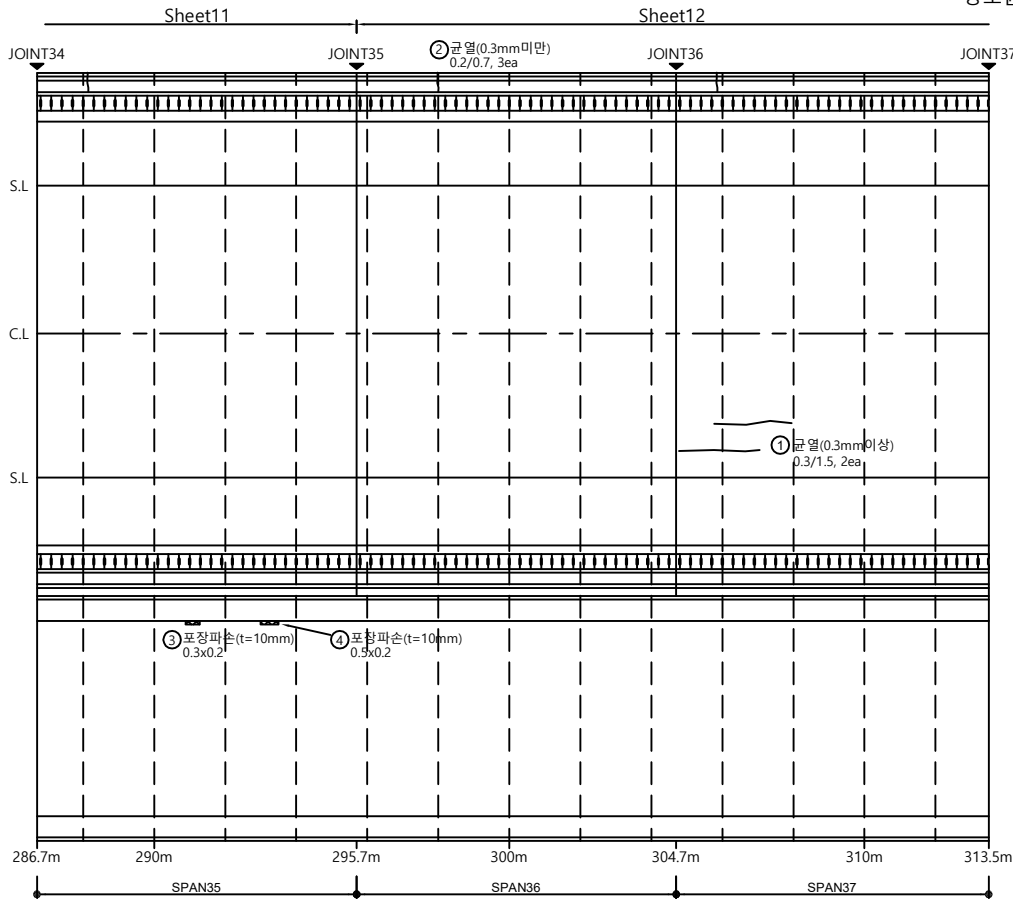
012

| 번호 | 손상현황 | 손상규모 | | | | | | 비고 |
|---|---|---|---|---|---|---|---|---|
| 1 | 균열(0.3mm이상) | 0.30 | 1.50 | | 2 | 3.00 | m | 신규 |
| 2 | 균열(0.3mm미만) | 0.20 | 0.70 | | 3 | 2.10 | m | 기존 |
| 3 | 포장파손 | | 0.30 | 0.20 | 1 | 0.06 | m' | 기존 |
| 4 | 포장파손 | | 0.50 | 0.20 | 1 | 0.10 | m' | 기존 |

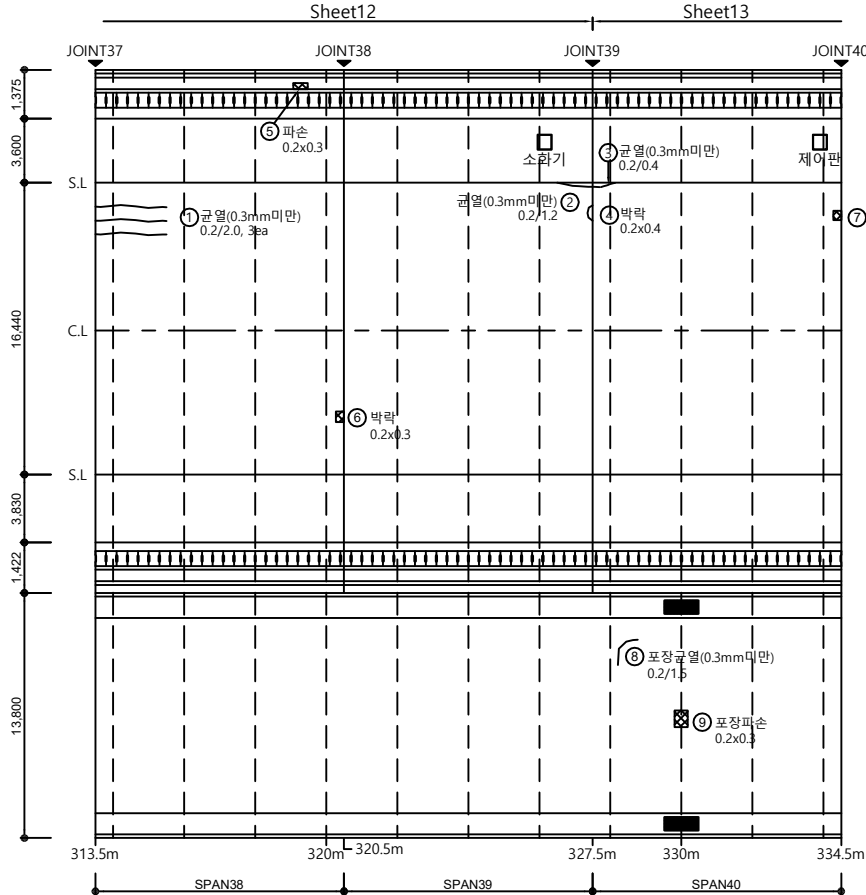
| 번호 | 손상현황 | 손상규모 | | | | | | 비고 |
|---|---|---|---|---|---|---|---|---|
| 1 | 균열(0.3mm미만) | 0.20 | 2.00 | | 3 | 6.00 | m | 기존 |
| 2 | 균열(0.3mm미만) | 0.20 | 1.20 | | 1 | 1.20 | m | 기존 |
| 3 | 균열(0.3mm미만) | 0.20 | 0.40 | | 1 | 0.40 | m | 기존 |
| 8 | 포장균열(0.3mm미만) | 0.20 | 1.50 | | 1 | 1.50 | m | 신규 |

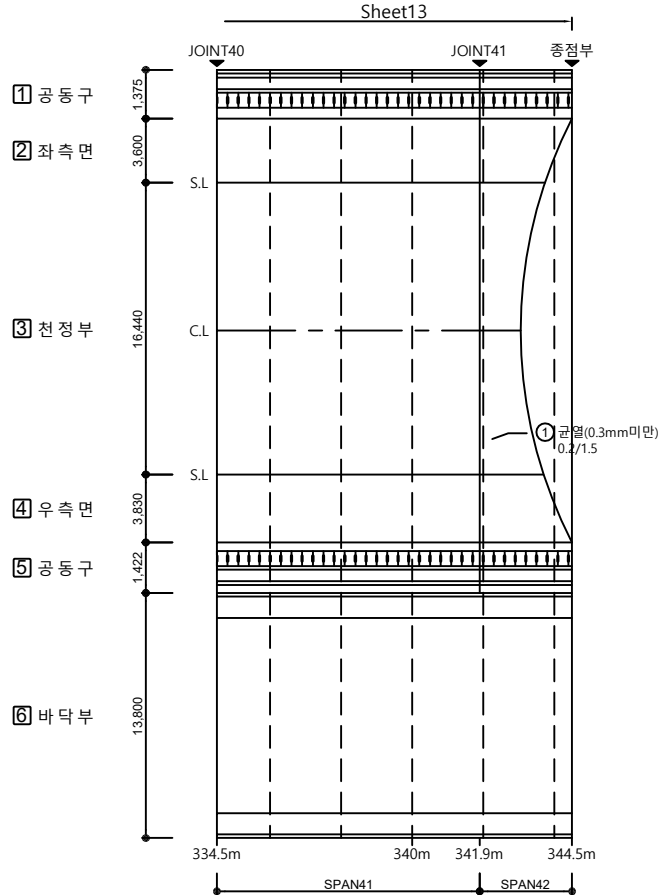
| 번호 | 손상현황 | 손상규모 | | | | | | 비고 |
|---|---|---|---|---|---|---|---|---|
| 1 | 균열(0.3mm미만) | 0.20 | 1.50 | | 1 | 1.50 | m | 신규 |

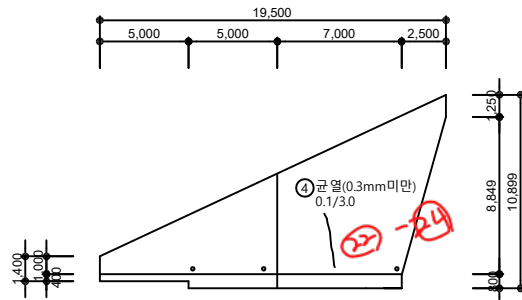
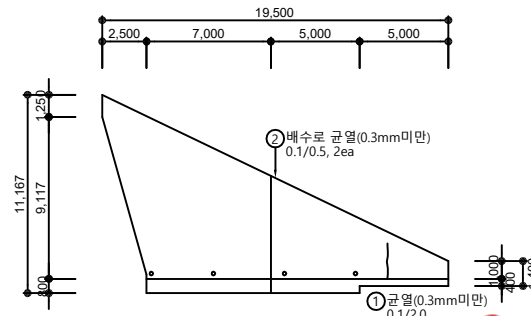
| 번호 | 손상현황 | 손상규모 | | | | | | 비고 |
|---|---|---|---|---|---|---|---|---|
| 1 | 균열(0.3mm미만) | 0.10 | 2.00 | | 1 | 2.00 | m | 기존 |
| 2 | 균열 | 0.10 | 0.50 | | 2 | 1.00 | m | 기존 |
| 3 | 균열부 백태(0.3mm미만) | 0.10 | 1.00 | | 2 | 2.00 | m | 기존 |
| 4 | 균열(0.3mm미만) | 0.10 | 3.00 | | 1 | 3.00 | m | 기존 |

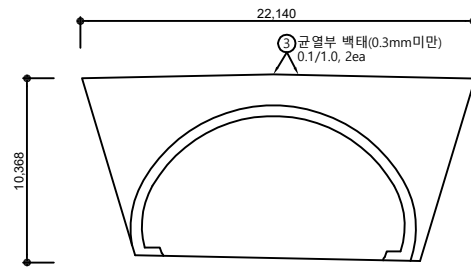
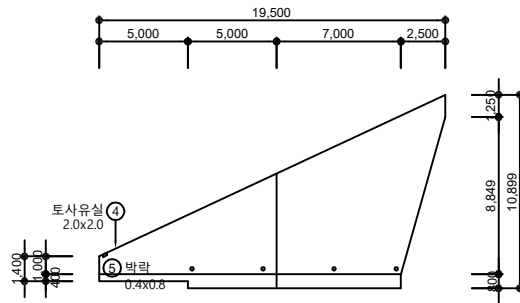
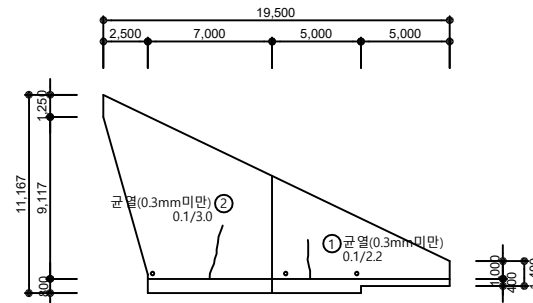
| 번호 | 손상현황 | 손상규모 | | | | | | 비고 |
|---|---|---|---|---|---|---|---|---|
| 1 | 균열(0.3mm미만) | 0.10 | 2.20 | | 1 | 2.20 | m | 기존 |
| 2 | 균열(0.3mm미만) | 0.10 | 3.00 | | 1 | 3.00 | m | 기존 |
| 3 | 균열부백테(0.3mm미만) | 0.10 | 1.00 | | 2 | 2.00 | m | 기존 |
