| 발 주 처 | 과 업 명 | 점 검 기 관 | 구 조 물 명 | 도 면 명 | 도 면 번 호 |
|---|---|---|---|---|---|
| 수원국토관리사무소 | 2024년 국도3호선 광주4터널(상) 등<br>3개소 정밀안전점검용역 | (주)동우기술단 | 광주2터널(성남방향) | 터널 내부 (S1~S4) | 001 |

광주2터널(성남방향)

터널 내부 (S5~S7)

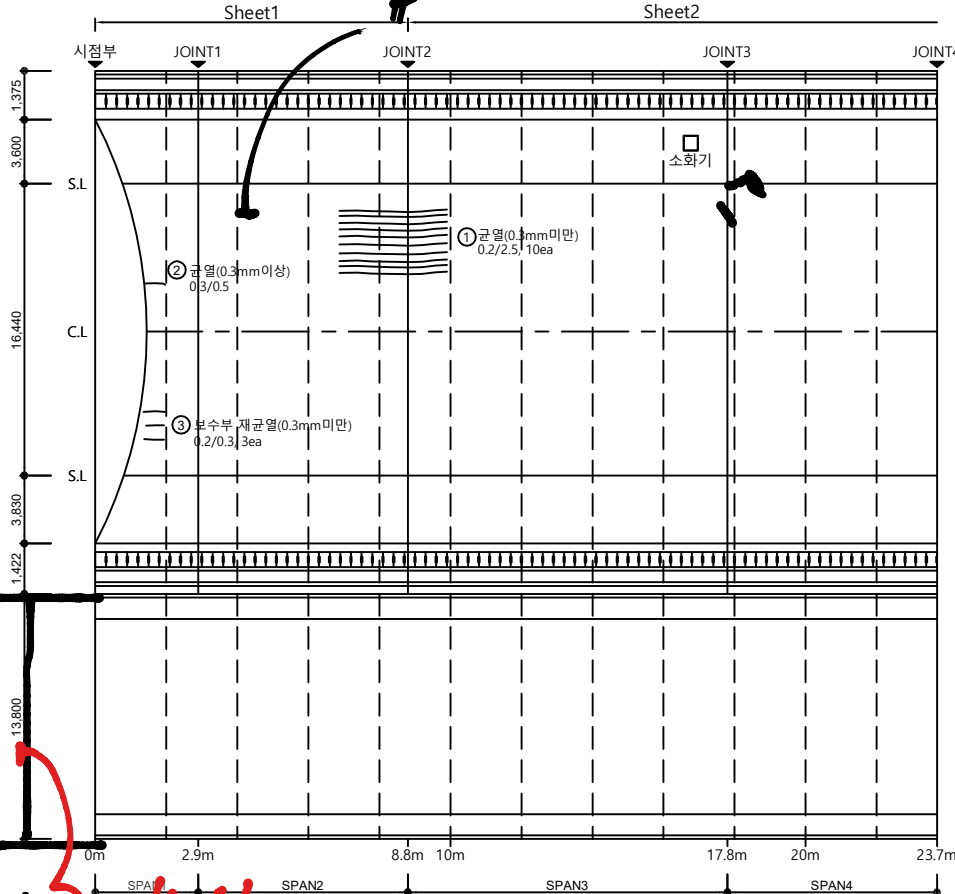
| 번호 | 손상현황 | 손상규모 | | | | | | 비고 |
|---|---|---|---|---|---|---|---|---|
| 1 | 균열(0.3mm미만) | 0.20 | 2.50 | | 10 | 25.00 | m | 기존 |
| 2 | 균열(0.3mm이상) | 0.30 | 0.50 | | 1 | 0.50 | m | 신규 |
| 3 | 균열(0.3mm미만) | 0.20 | 0.30 | | 3 | 0.90 | m | 신규 |

정수부  
#81.2  
정수부  
파손  
0.1x0.2

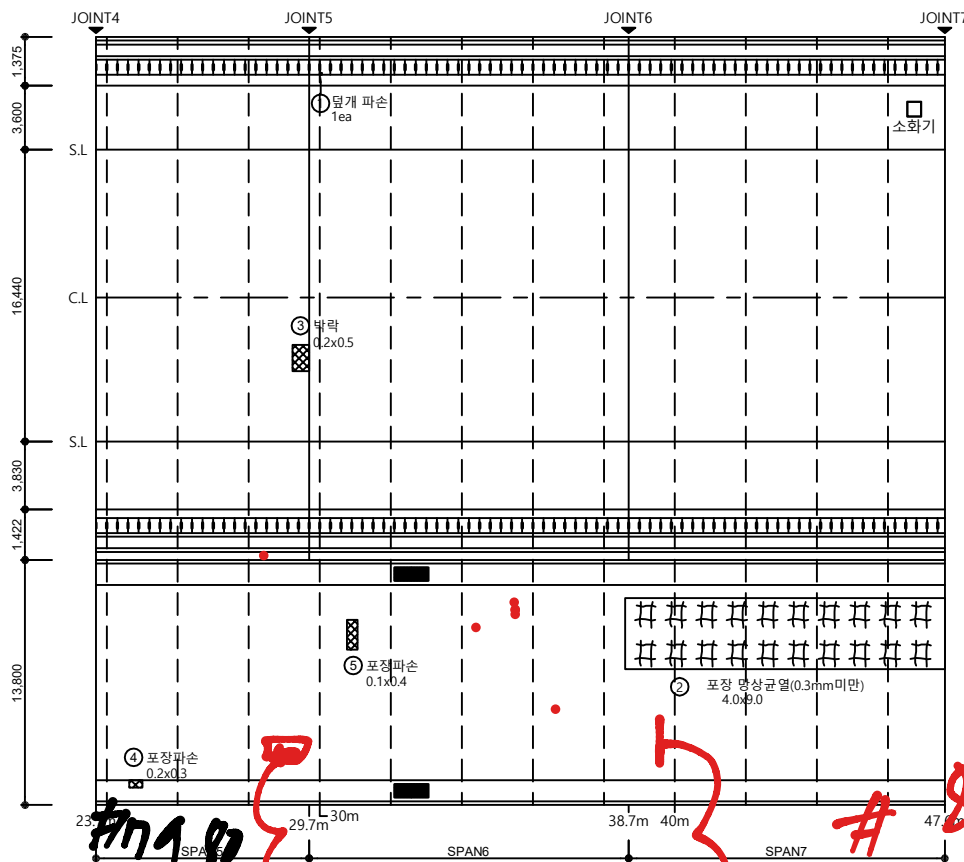
| 번호 | 손상현황 | 손상규모 | | | | | | 비고 |
|---|---|---|---|---|---|---|---|---|
| 1 | 덮개 파손 | | | | 1 | 1.00 | EA | 기존 |
| 2 | 포장 망상균열 | 0.20 | 4.00 | 9.00 | 1 | 36.00 | m' | 기존 |
| 3 | 박락 | | 0.20 | 0.50 | 1 | 0.10 | m' | 신규 |
| 4 | 포장파손 | | 0.20 | 0.30 | 1 | 0.06 | m' | 신규 |
| 5 | 포장파손 | | 0.10 | 0.40 | 1 | 0.04 | m' | 신규 |

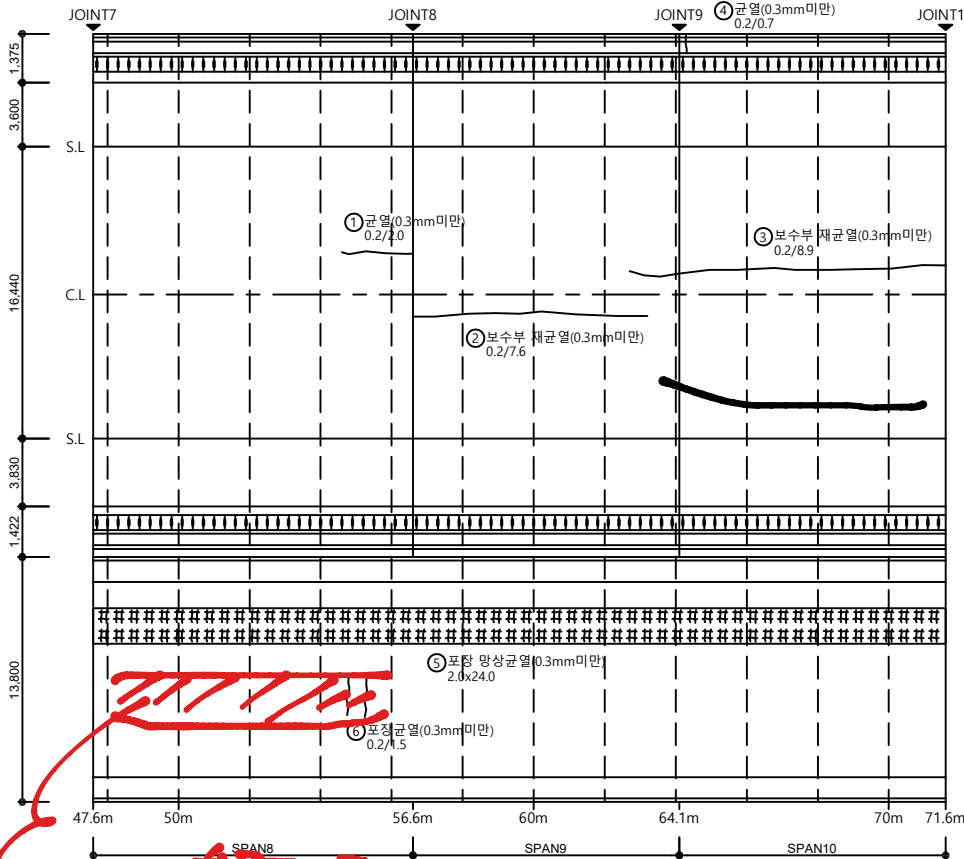
터널 내부 (S8~S10)

| 번호 | 손상현황 | 손상규모 | | | | | | 비고 |
|---|---|---|---|---|---|---|---|---|
| 1 | 균열(0.3mm미만) | 0.20 | 2.00 | | 1 | 2.00 | m | 기존 |
| 2 | 균열(0.3mm미만) | 0.20 | 7.60 | | 1 | 7.60 | m | 기존 |
| 3 | 균열(0.3mm미만) | 0.20 | 8.90 | | 1 | 8.90 | m | 기존 |
| 4 | 균열(0.3mm미만) | 0.20 | 0.70 | | 1 | 0.70 | m | 기존 |
| 5 | 포장 망상균열 | 0.20 | 2.00 | 24.00 | 1 | 48.00 | m² | 기존 |
| 6 | 포장균열(0.3mm미만) | 0.20 | 1.50 | | 2 | 3.00 | m | 기존 |

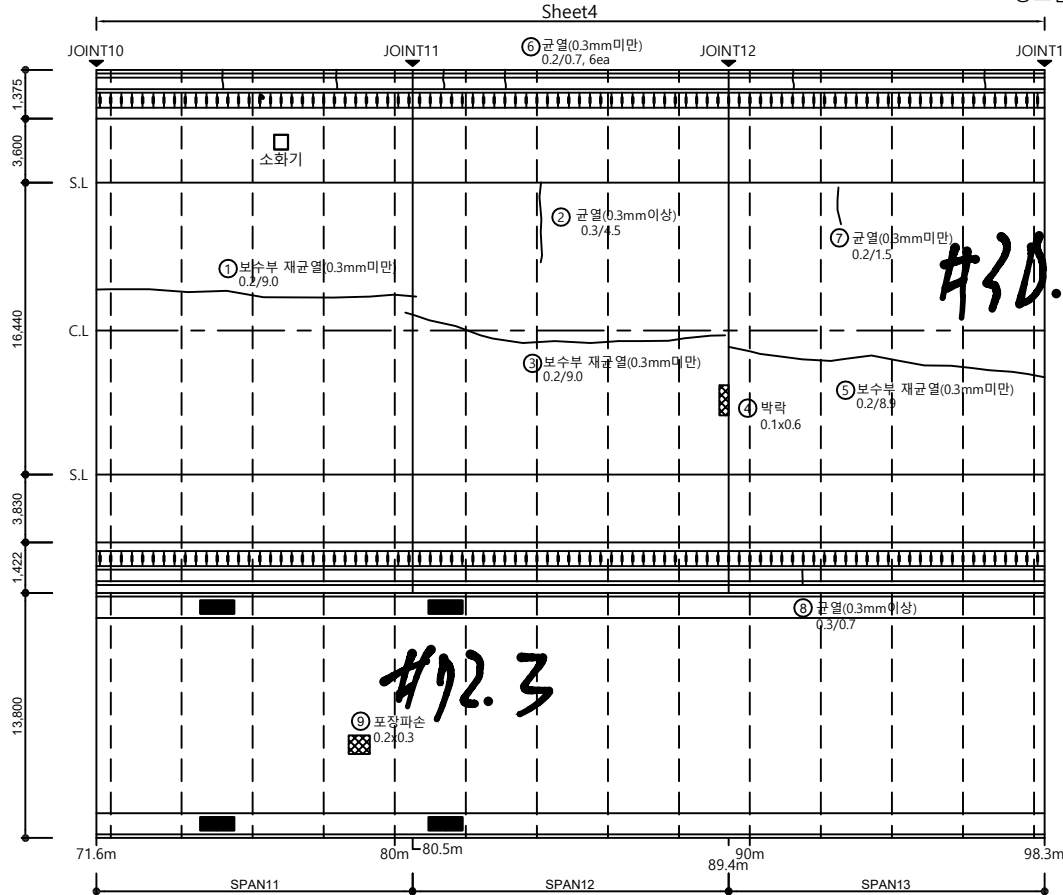
터널 내부 (S11~S13)

| 번호 | 손상현황 | 손상규모 | | | | | | 비고 |
|---|---|---|---|---|---|---|---|---|
| 1 | 균열(0.3mm미만) | 0.20 | 9.00 | | 1 | 9.00 | m | 기존 |
| 2 | 균열(0.3mm이상) | 0.30 | 4.50 | | 1 | 4.50 | m | 기존 |
| 3 | 균열(0.3mm미만) | 0.20 | 9.00 | | 1 | 9.00 | m | 기존 |
| 4 | 박락 | | 0.10 | 0.60 | 1 | 0.06 | m² | 신규 |
| 5 | 균열(0.3mm미만) | 0.20 | 8.90 | | 1 | 8.90 | m | 기존 |
| 6 | 균열(0.3mm미만) | 0.20 | 0.70 | | 6 | 4.20 | m | 기존 |
| 7 | 균열(0.3mm미만) | 0.20 | 1.50 | | 1 | 1.50 | m | 신규 |
| 8 | 균열(0.3mm이상) | 0.30 | 0.70 | | 1 | 0.70 | m | 신규 |
| 9 | 포장파손 | | 0.20 | 0.30 | 1 | 0.06 | m² | 신규 |

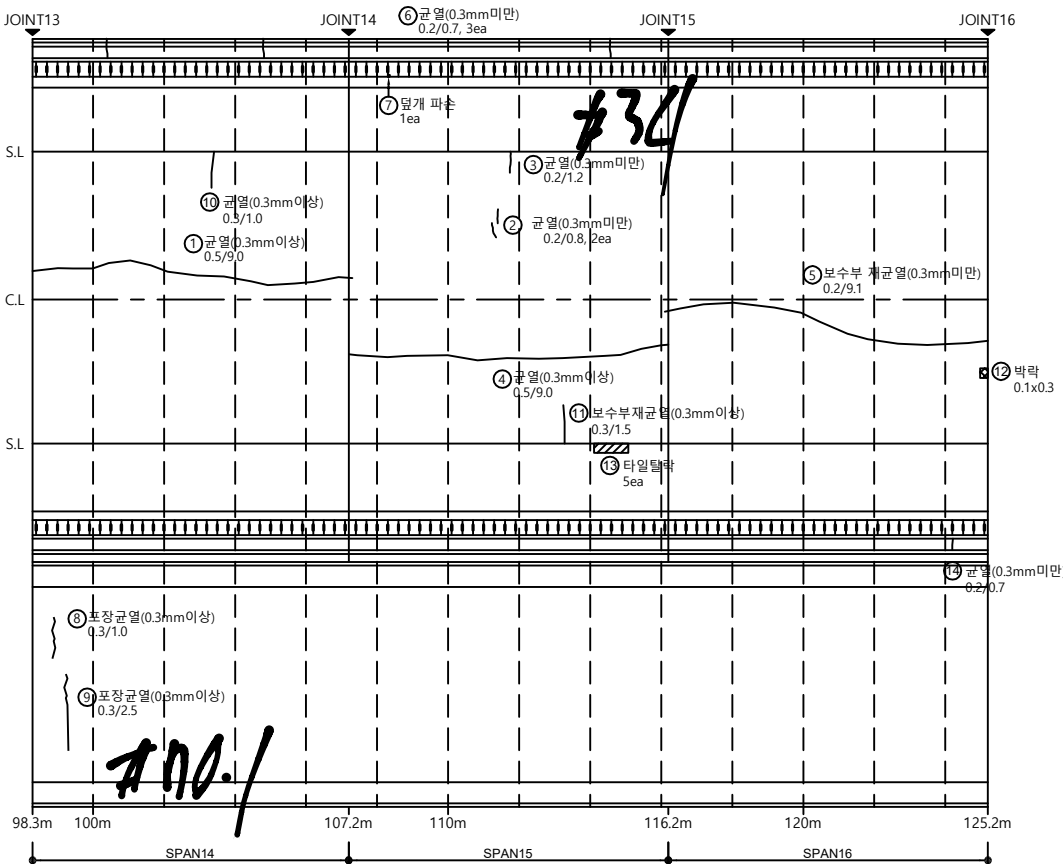
터널 내부 (S14~S16)

| 번호 | 손상 현황 | 손상 규모 | | | | | | 비고 |
|---|---|---|---|---|---|---|---|---|
| 1 | 균열(0.3mm이상) | 0.50 | 9.00 | | 1 | 9.00 | m | 기존 |
| 2 | 균열(0.3mm미만) | 0.20 | 0.80 | | 2 | 1.60 | m | 기존 |
| 3 | 균열(0.3mm미만) | 0.20 | 1.20 | | 1 | 1.20 | m | 기존 |
| 4 | 균열(0.3mm이상) | 0.50 | 9.00 | | 1 | 9.00 | m | 기존 |
| 5 | 균열(0.3mm미만) | 0.20 | 9.10 | | 1 | 9.10 | m | 기존 |
| 6 | 균열(0.3mm미만) | 0.20 | 0.70 | | 3 | 2.10 | m | 기존 |
| 7 | 덮개 파손 | | | | 1 | 1.00 | EA | 기존 |
| 8 | 포장균열(0.3mm이상) | 0.30 | 1.00 | | 1 | 1.00 | m | 기존 |
| 9 | 포장균열(0.3mm이상) | 0.30 | 2.50 | | 1 | 2.50 | m | 기존 |
| 10 | 균열(0.3mm이상) | 0.30 | 1.00 | | 1 | 1.00 | m | 신규 |
| 11 | 균열(0.3mm이상) | 0.30 | 1.50 | | 1 | 1.50 | m | 신규 |
| 12 | 박락 | | 0.10 | 0.30 | 1 | 0.03 | m' | 신규 |
| 13 | 타일탈락 | | | | 5 | 5.00 | EA | 신규 |
| 14 | 균열(0.3mm미만) | 0.20 | 0.70 | | 1 | 0.70 | m | 신규 |

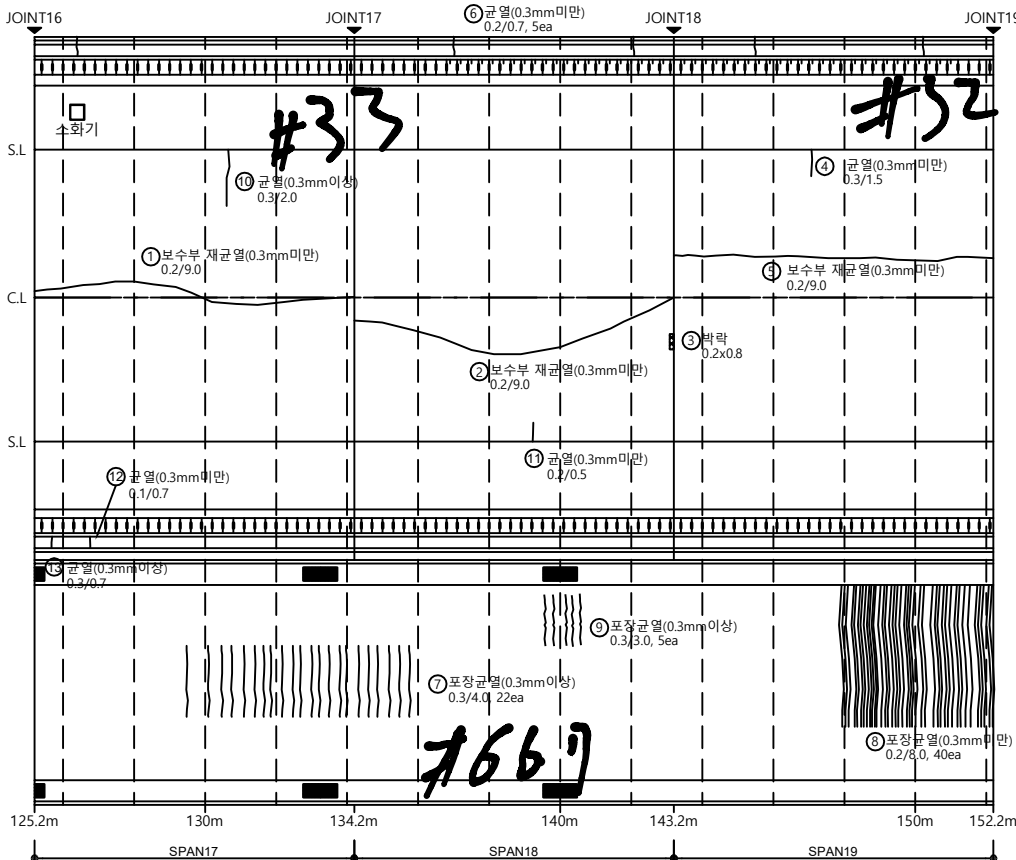
터널 내부 (S17~S19)

| 번호 | 손상현황 | 손상규모 | | | | | | 비고 |
|---|---|---|---|---|---|---|---|---|
| 1 | 균열(0.3mm미만) | 0.20 | 9.00 | | 1 | 9.00 | m | 기존 |
| 2 | 균열(0.3mm미만) | 0.20 | 9.00 | | 1 | 9.00 | m | 기존 |
| 3 | 박락 | | 0.20 | 0.80 | 1 | 0.16 | m' | 기존 |
| 4 | 균열(0.3mm이상) | 0.30 | 1.50 | | 1 | 1.50 | m | 기존 |
| 5 | 균열(0.3mm미만) | 0.20 | 9.00 | | 1 | 9.00 | m | 기존 |
| 6 | 균열(0.3mm미만) | 0.20 | 0.70 | | 5 | 3.50 | m | 기존 |
| 7 | 포장균열(0.3mm이상) | 0.30 | 4.00 | | 22 | 88.00 | m | 기존 |
| 8 | 포장균열(0.3mm미만) | 0.20 | 8.00 | | 40 | 320.00 | m | 기존 |
| 9 | 포장균열(0.3mm이상) | 0.30 | 3.00 | | 5 | 15.00 | m | 기존 |
| 10 | 균열(0.3mm이상) | 0.30 | 2.00 | | 1 | 2.00 | m | 신규 |
| 11 | 균열(0.3mm미만) | 0.20 | 0.50 | | 1 | 0.50 | m | 신규 |
| 12 | 균열(0.3mm미만) | 0.10 | 0.70 | | 1 | 0.70 | m | 신규 |
| 13 | 균열(0.3mm이상) | 0.30 | 0.70 | | 1 | 0.70 | m | 신규 |

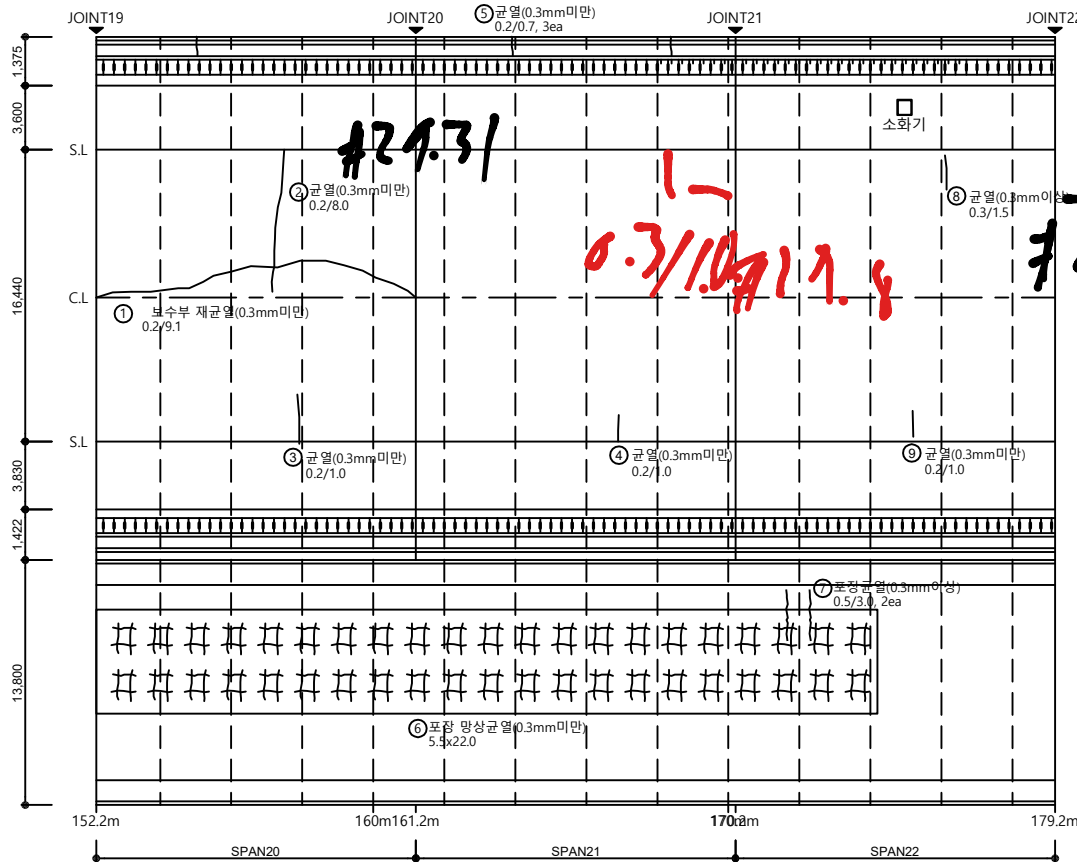
터널 내부 (S20~S22)

| 번호 | 손상현황 | 손상규모 | | | | | | 비고 |
|---|---|---|---|---|---|---|---|---|
| 1 | 균열(0.3mm미만) | 0.20 | 9.10 | | 1 | 9.10 | m | 기존 |
| 2 | 균열(0.3mm미만) | 0.20 | 8.00 | | 1 | 8.00 | m | 기존 |
| 3 | 균열(0.3mm미만) | 0.20 | 1.00 | | 1 | 1.00 | m | 신규 |
| 4 | 균열(0.3mm미만) | 0.20 | 1.00 | | 1 | 1.00 | m | 신규 |
| 5 | 균열(0.3mm미만) | 0.20 | 0.70 | | 3 | 2.10 | m | 기존 |
| 6 | 포장 망상균열 | 0.20 | 5.50 | 22.00 | 1 | 121.00 | m <sup>2</sup> | 기존 |
| 7 | 포장균열(0.3mm이상) | 0.50 | 3.00 | | 2 | 6.00 | m | 기존 |
| 8 | 균열(0.3mm이상) | 0.30 | 1.50 | | 1 | 1.50 | m | 신규 |
| 9 | 균열(0.3mm미만) | 0.20 | 1.00 | | 1 | 1.00 | m | 신규 |

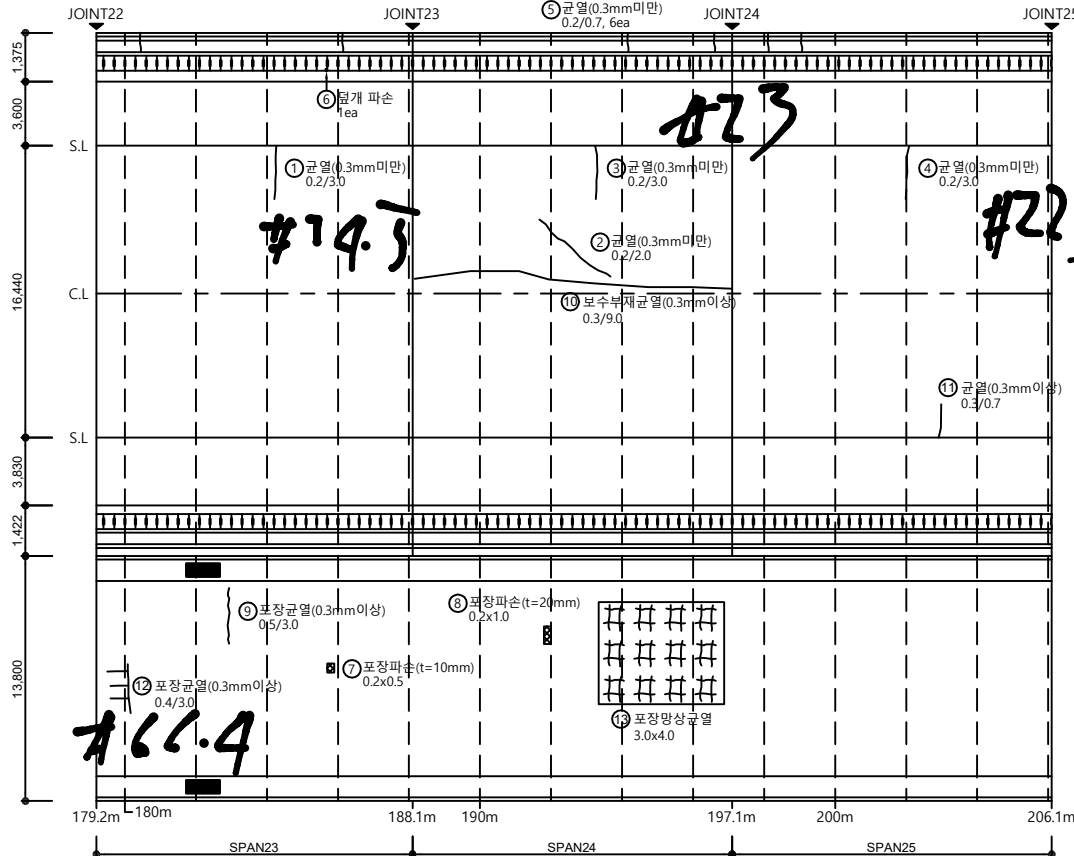
터널 내부 (S23~S25)

| 번호 | 손상현황 | 손상규모 | | | | | | 비고 |
|---|---|---|---|---|---|---|---|---|
| 1 | 균열(0.3mm미만) | 0.20 | 3.00 | | 1 | 3.00 | m | 기존 |
| 2 | 균열(0.3mm미만) | 0.20 | 2.00 | | 1 | 2.00 | m | 기존 |
| 3 | 균열(0.3mm미만) | 0.20 | 3.00 | | 1 | 3.00 | m | 기존 |
| 4 | 균열(0.3mm미만) | 0.20 | 3.00 | | 1 | 3.00 | m | 기존 |
| 5 | 균열(0.3mm미만) | 0.20 | 0.70 | | 6 | 4.20 | m | 기존 |
| 6 | 덮개 파손 | | | | 1 | 1.00 | EA | 기존 |
| 7 | 포장파손 | 0.20 | 0.50 | | 1 | 0.10 | m <sup>2</sup> | 기존 |
| 8 | 포장파손 | 0.20 | 1.00 | | 1 | 0.20 | m <sup>2</sup> | 기존 |
| 9 | 포장균열(0.3mm이상) | 0.50 | 3.00 | | 1 | 3.00 | m | 기존 |
| 10 | 균열(0.3mm이상) | 0.30 | 9.00 | | 1 | 9.00 | m | 신규 |
| 11 | 균열(0.3mm이상) | 0.30 | 0.70 | | 1 | 0.70 | m | 신규 |
| 12 | 포장균열(0.3mm이상) | 0.40 | 3.00 | | 1 | 3.00 | m | 신규 |
| 13 | 포장 망상균열 | | 3.00 | 4.00 | 1 | 12.00 | m <sup>2</sup> | 신규 |

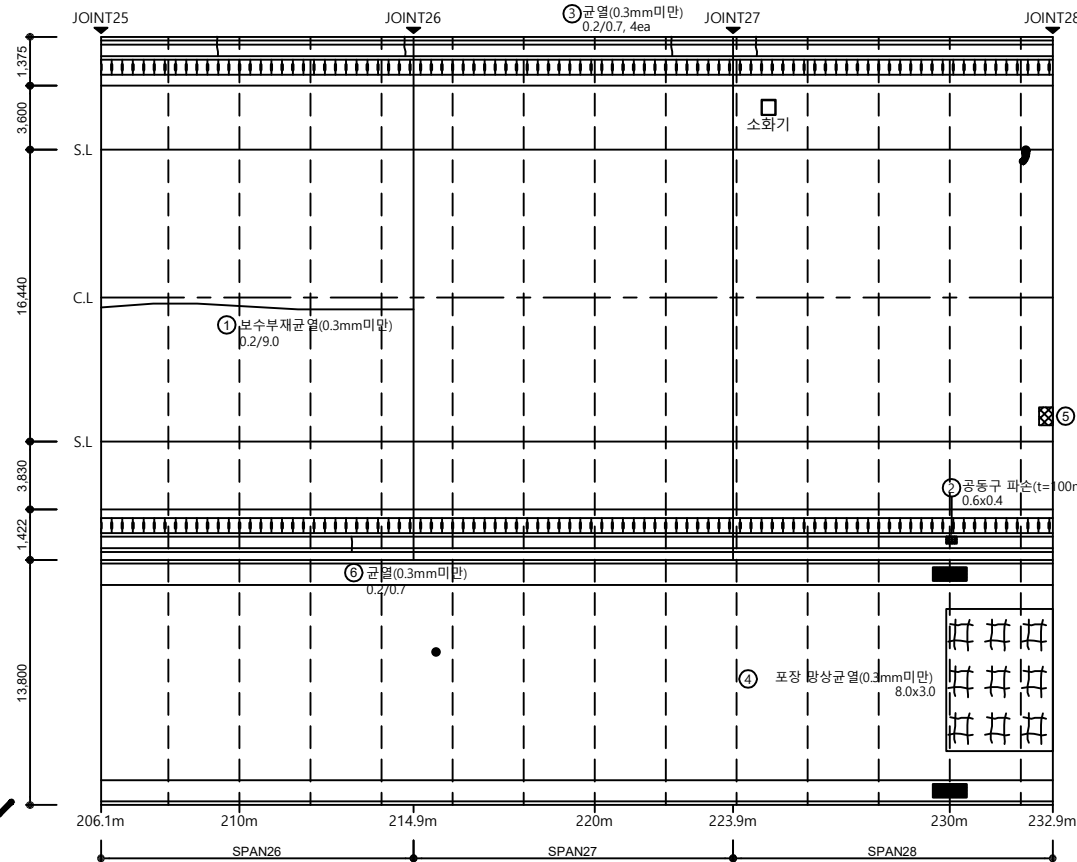
| 번호 | 손상현황 | 손상규모 | | | | | | 비고 |
|---|---|---|---|---|---|---|---|---|
| 1 | 균열(0.3mm미만) | 0.20 | 9.00 | | 1 | 9.00 | m | 신규 |
| 2 | 공동구 파손(t=100mm) | | 0.60 | 0.40 | 1 | 0.24 | m' | 기존 |
| 3 | 균열(0.3mm미만) | 0.20 | 0.70 | | 4 | 2.80 | m | 기존 |
| 4 | 포장 망상균열 | 0.20 | 8.00 | 3.00 | 1 | 24.00 | m' | 기존 |
| 5 | 박락 | | 0.30 | 0.60 | 1 | 0.18 | m' | 신규 |
| 6 | 균열(0.3mm미만) | 0.20 | 0.70 | | 1 | 0.70 | m | 신규 |

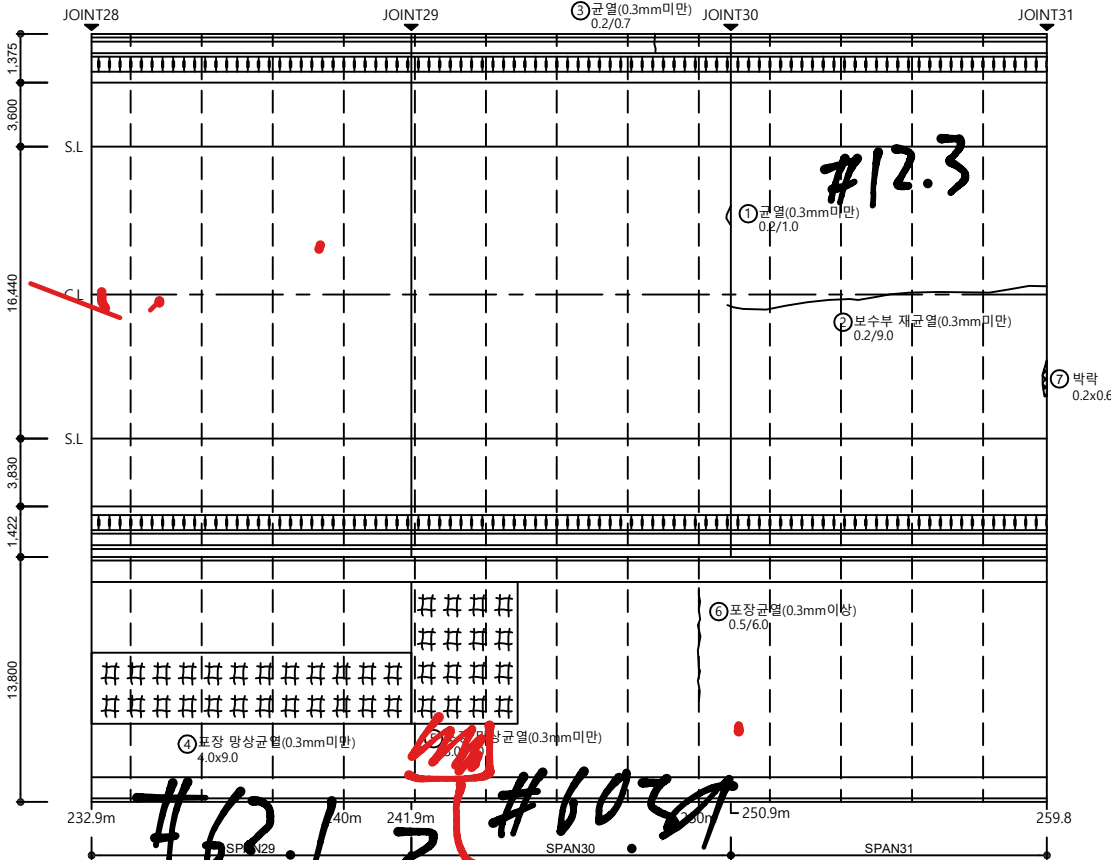
| 번호 | 손상현황 | 손상규모 | | | | | | 비고 |
|---|---|---|---|---|---|---|---|---|
| 1 | 균열(0.3mm미만) | 0.20 | 1.00 | | 1 | 1.00 | m | 기존 |
| 2 | 균열(0.3mm미만) | 0.20 | 9.00 | | 1 | 9.00 | m | 기존 |
| 3 | 균열(0.3mm미만) | 0.20 | 0.70 | | 1 | 0.70 | m | 기존 |
| 4 | 포장 망상균열 | | 4.00 | 9.00 | 1 | 36.00 | m² | 기존 |
| 5 | 포장 망상균열 | | 8.00 | 5.00 | 1 | 40.00 | m² | 기존 |
| 6 | 포장균열(0.3mm이상) | 0.50 | 6.00 | | 1 | 6.00 | m | 기존 |
| 7 | 박락 | | 0.20 | 0.60 | 1 | 0.12 | m² | 신규 |

포장 망상균열  
2.0x6.0

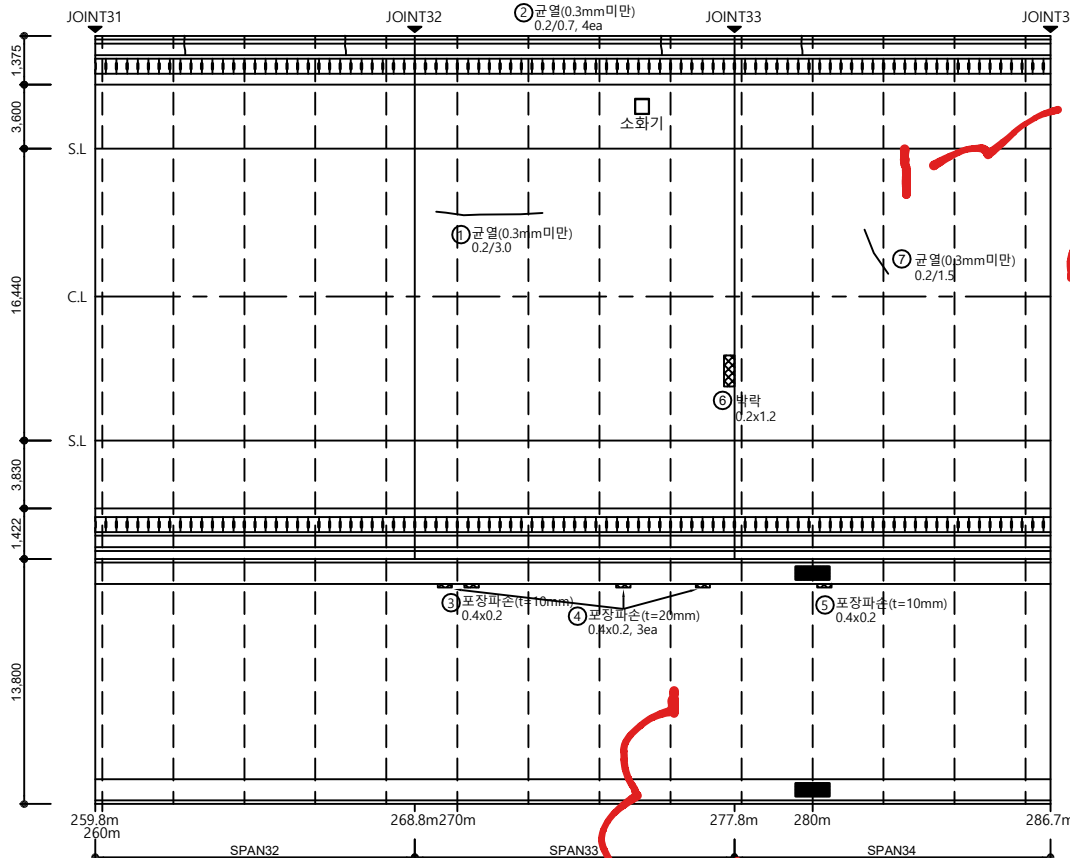
터널 내부 (S32~S34)

| 번호 | 손상현황 | 손상규모 | | | | | | 비고 |
|---|---|---|---|---|---|---|---|---|
| 1 | 균열(0.3mm미만) | 0.20 | 3.00 | | 1 | 3.00 | m | 기존 |
| 2 | 균열(0.3mm미만) | 0.20 | 0.70 | | 4 | 2.80 | m | 기존 |
| 3 | 포장파손 | | 0.40 | 0.20 | 1 | 0.08 | m' | 기존 |
| 4 | 포장파손 | | 0.40 | 0.20 | 3 | 0.24 | m' | 기존 |
| 5 | 포장파손 | | 0.40 | 0.20 | 1 | 0.08 | m' | 기존 |
| 6 | 박락 | | 0.20 | 1.20 | 1 | 0.24 | m' | 신규 |
| 7 | 균열(0.3mm미만) | 0.20 | 1.50 | | 1 | 1.50 | m | 신규 |

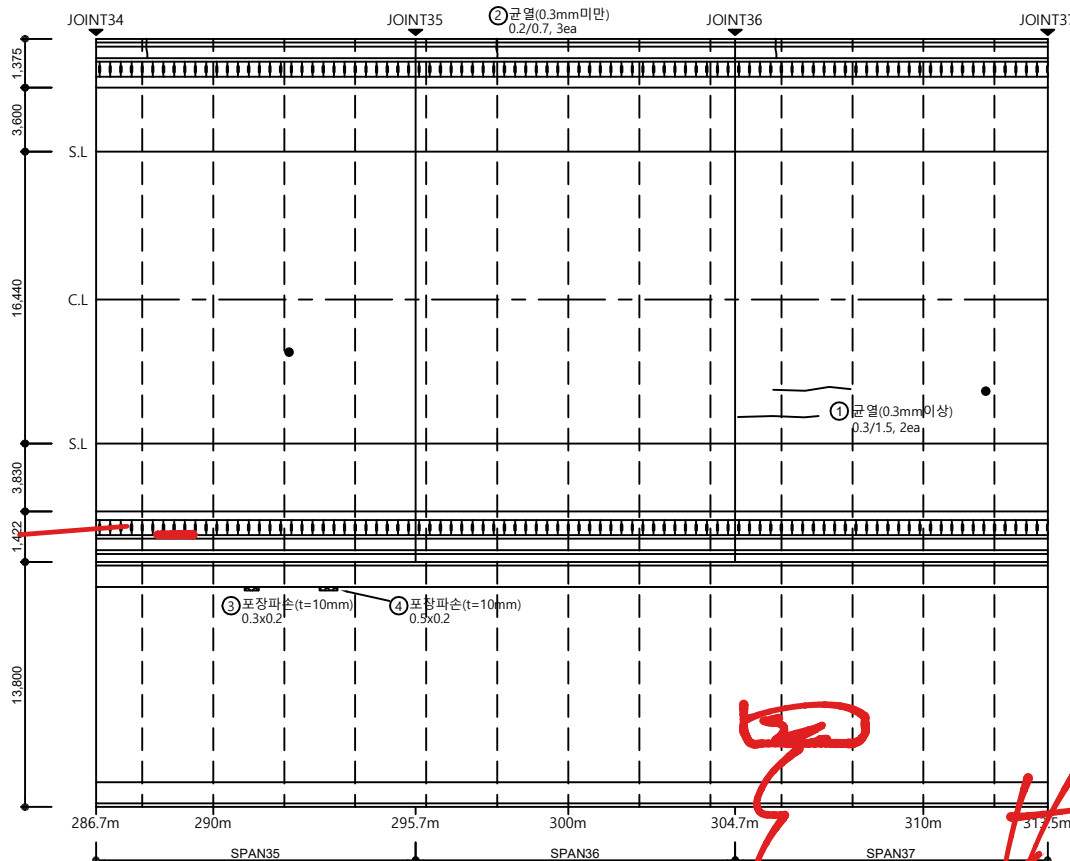
| 번호 | 손상현황 | 손상규모 | | | | | | 비고 |
|---|---|---|---|---|---|---|---|---|
| 1 | 균열(0.3mm이상) | 0.30 | 1.50 | | 2 | 3.00 | m | 신규 |
| 2 | 균열(0.3mm미만) | 0.20 | 0.70 | | 3 | 2.10 | m | 기존 |
| 3 | 포장파손 | | 0.30 | 0.20 | 1 | 0.06 | m² | 기존 |
| 4 | 포장파손 | | 0.50 | 0.20 | 1 | 0.10 | m² | 기존 |

54.5  
방 2.10x7.0

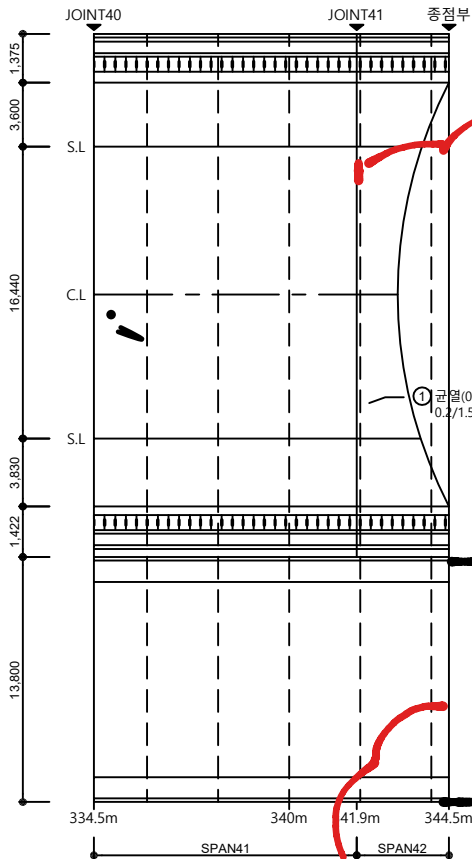
총분리 #1  
0.1X0.5

① 균열(0.3mm미만)  
0.2/1.5
