2024년 국도3호선 광주4터널(상) 등  
3개소 정밀안전점검용역

광주2터널(성남방향)

터널 내부 (S1~S4)

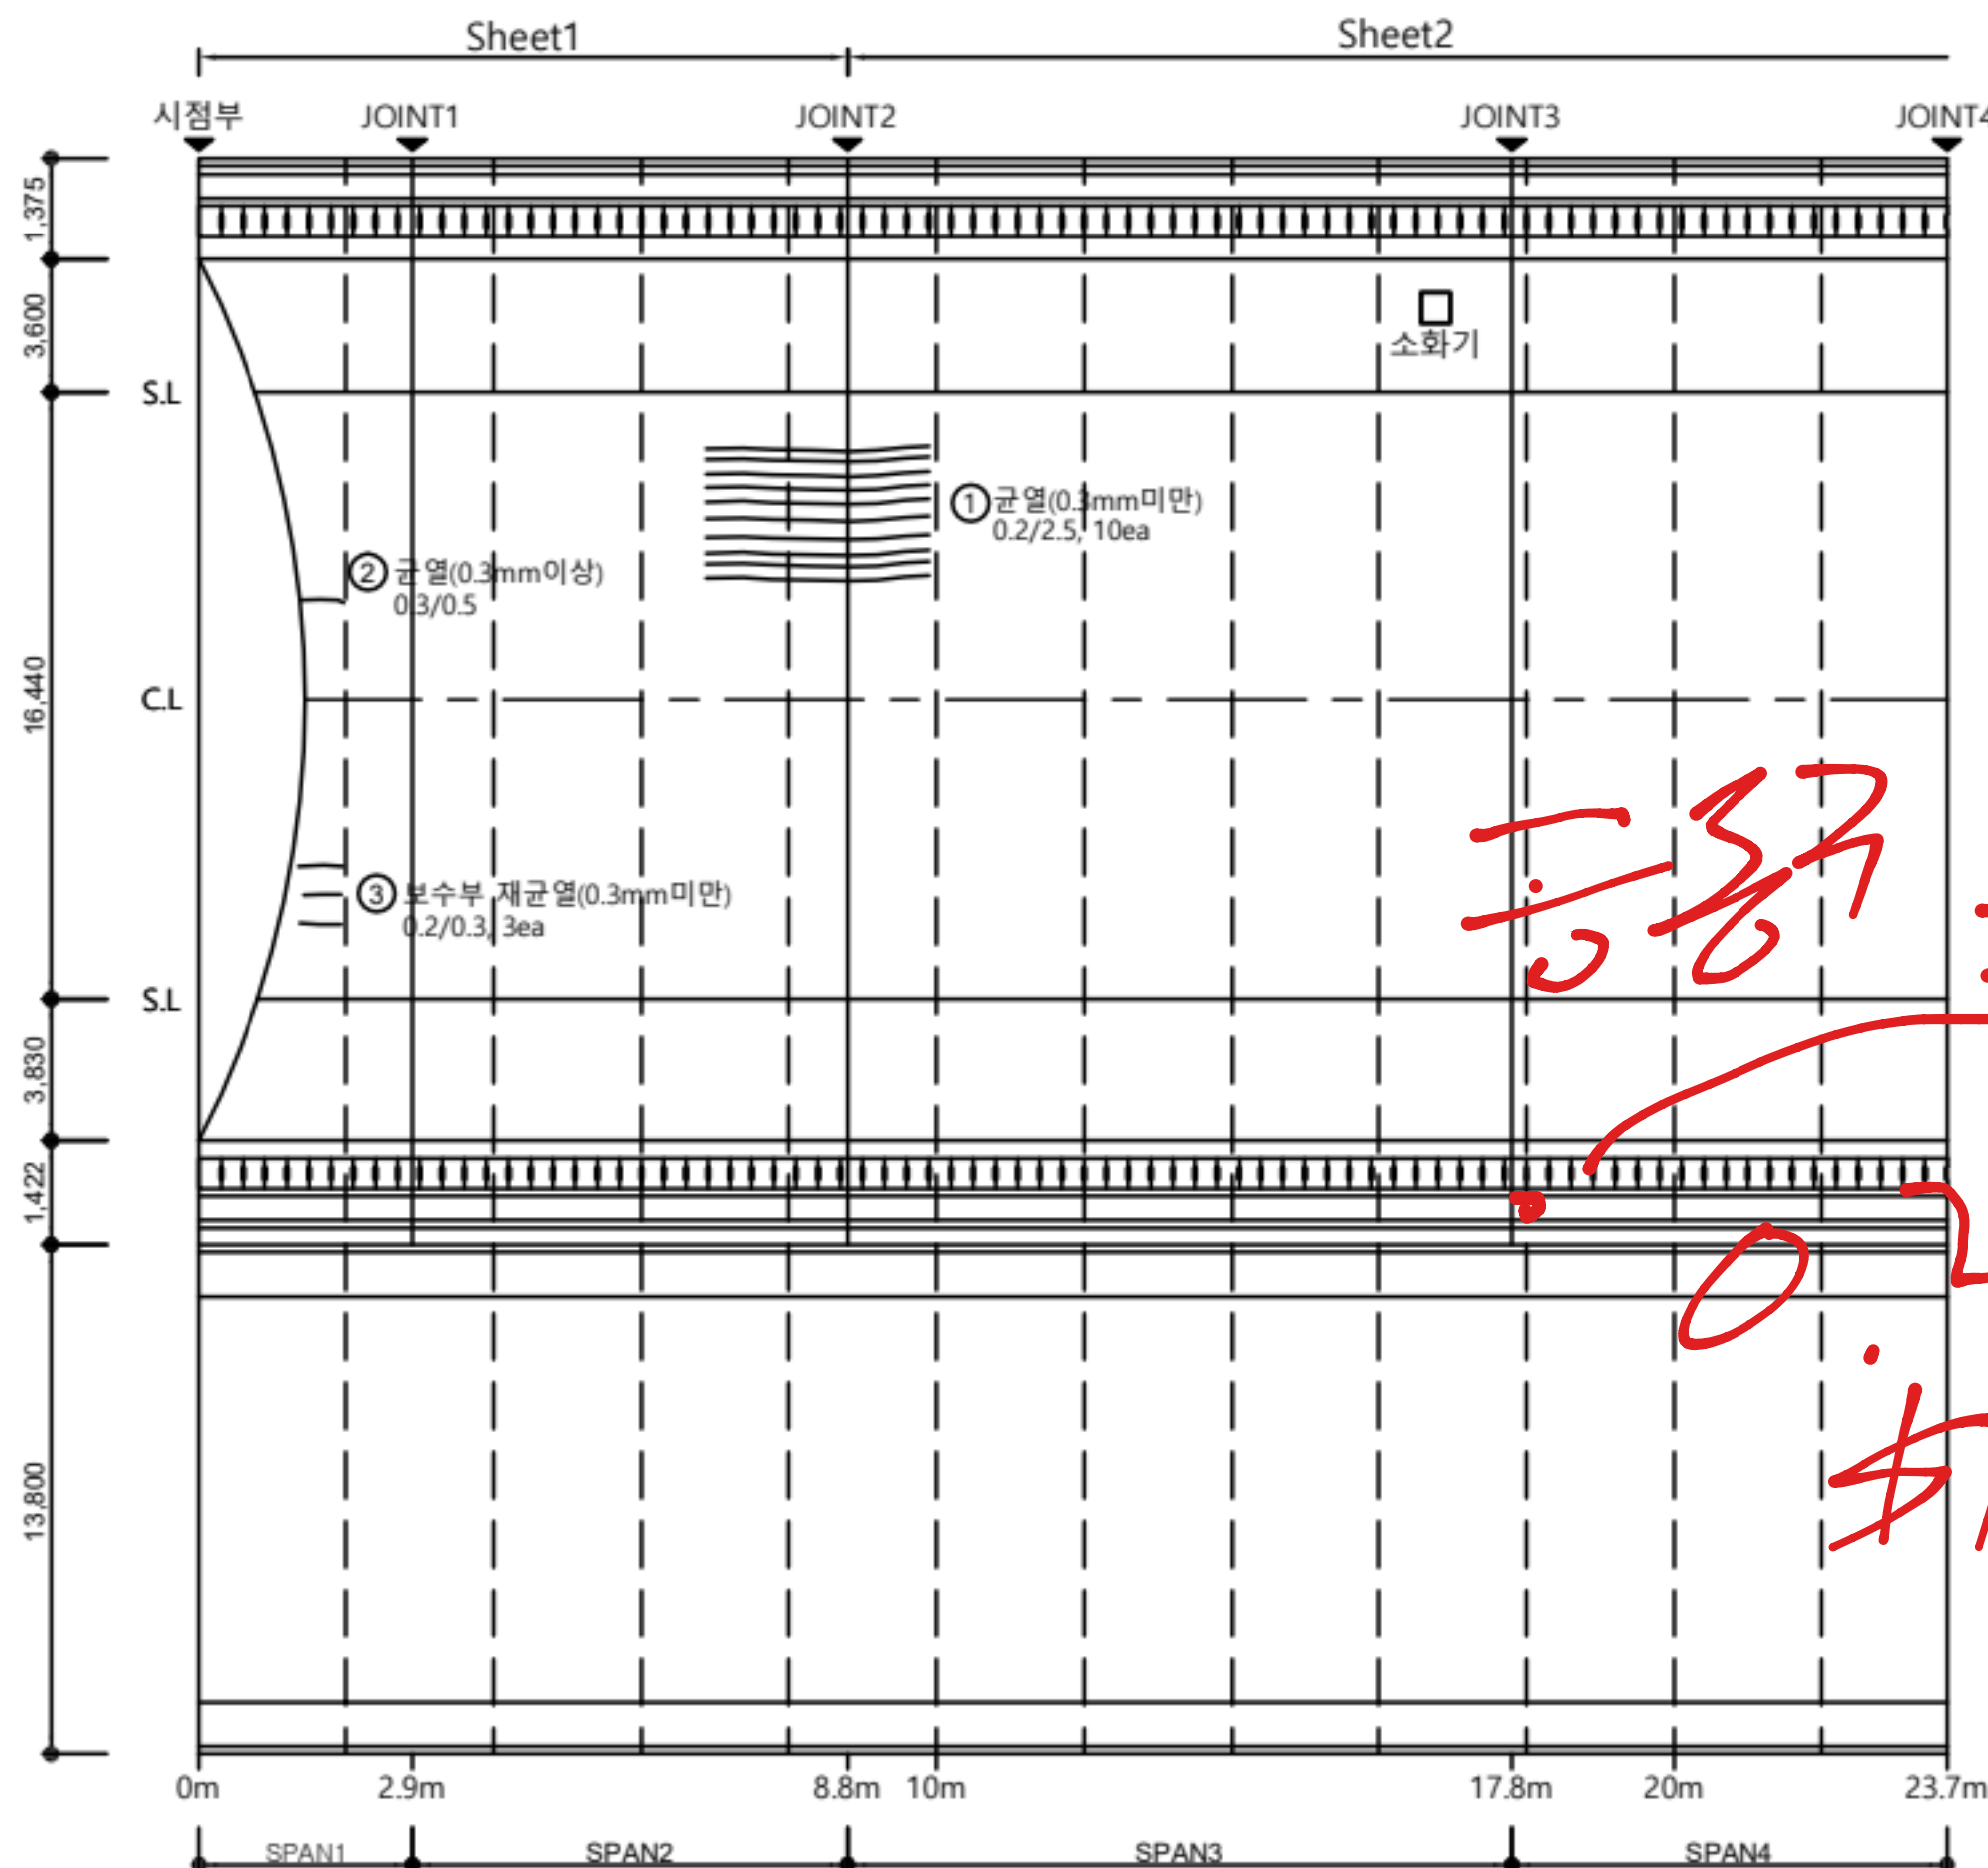
001

| 번호 | 손상현황 | 손상규모 | | | | | | 비고 |
|---|---|---|---|---|---|---|---|---|
| 1 | 균열(0.3mm미만) | 0.20 | 2.50 | | 10 | 25.00 | m | 기존 |
| 2 | 균열(0.3mm이상) | 0.30 | 0.50 | | 1 | 0.50 | m | 신규 |
| 3 | 균열(0.3mm미만) | 0.20 | 0.30 | | 3 | 0.90 | m | 신규 |

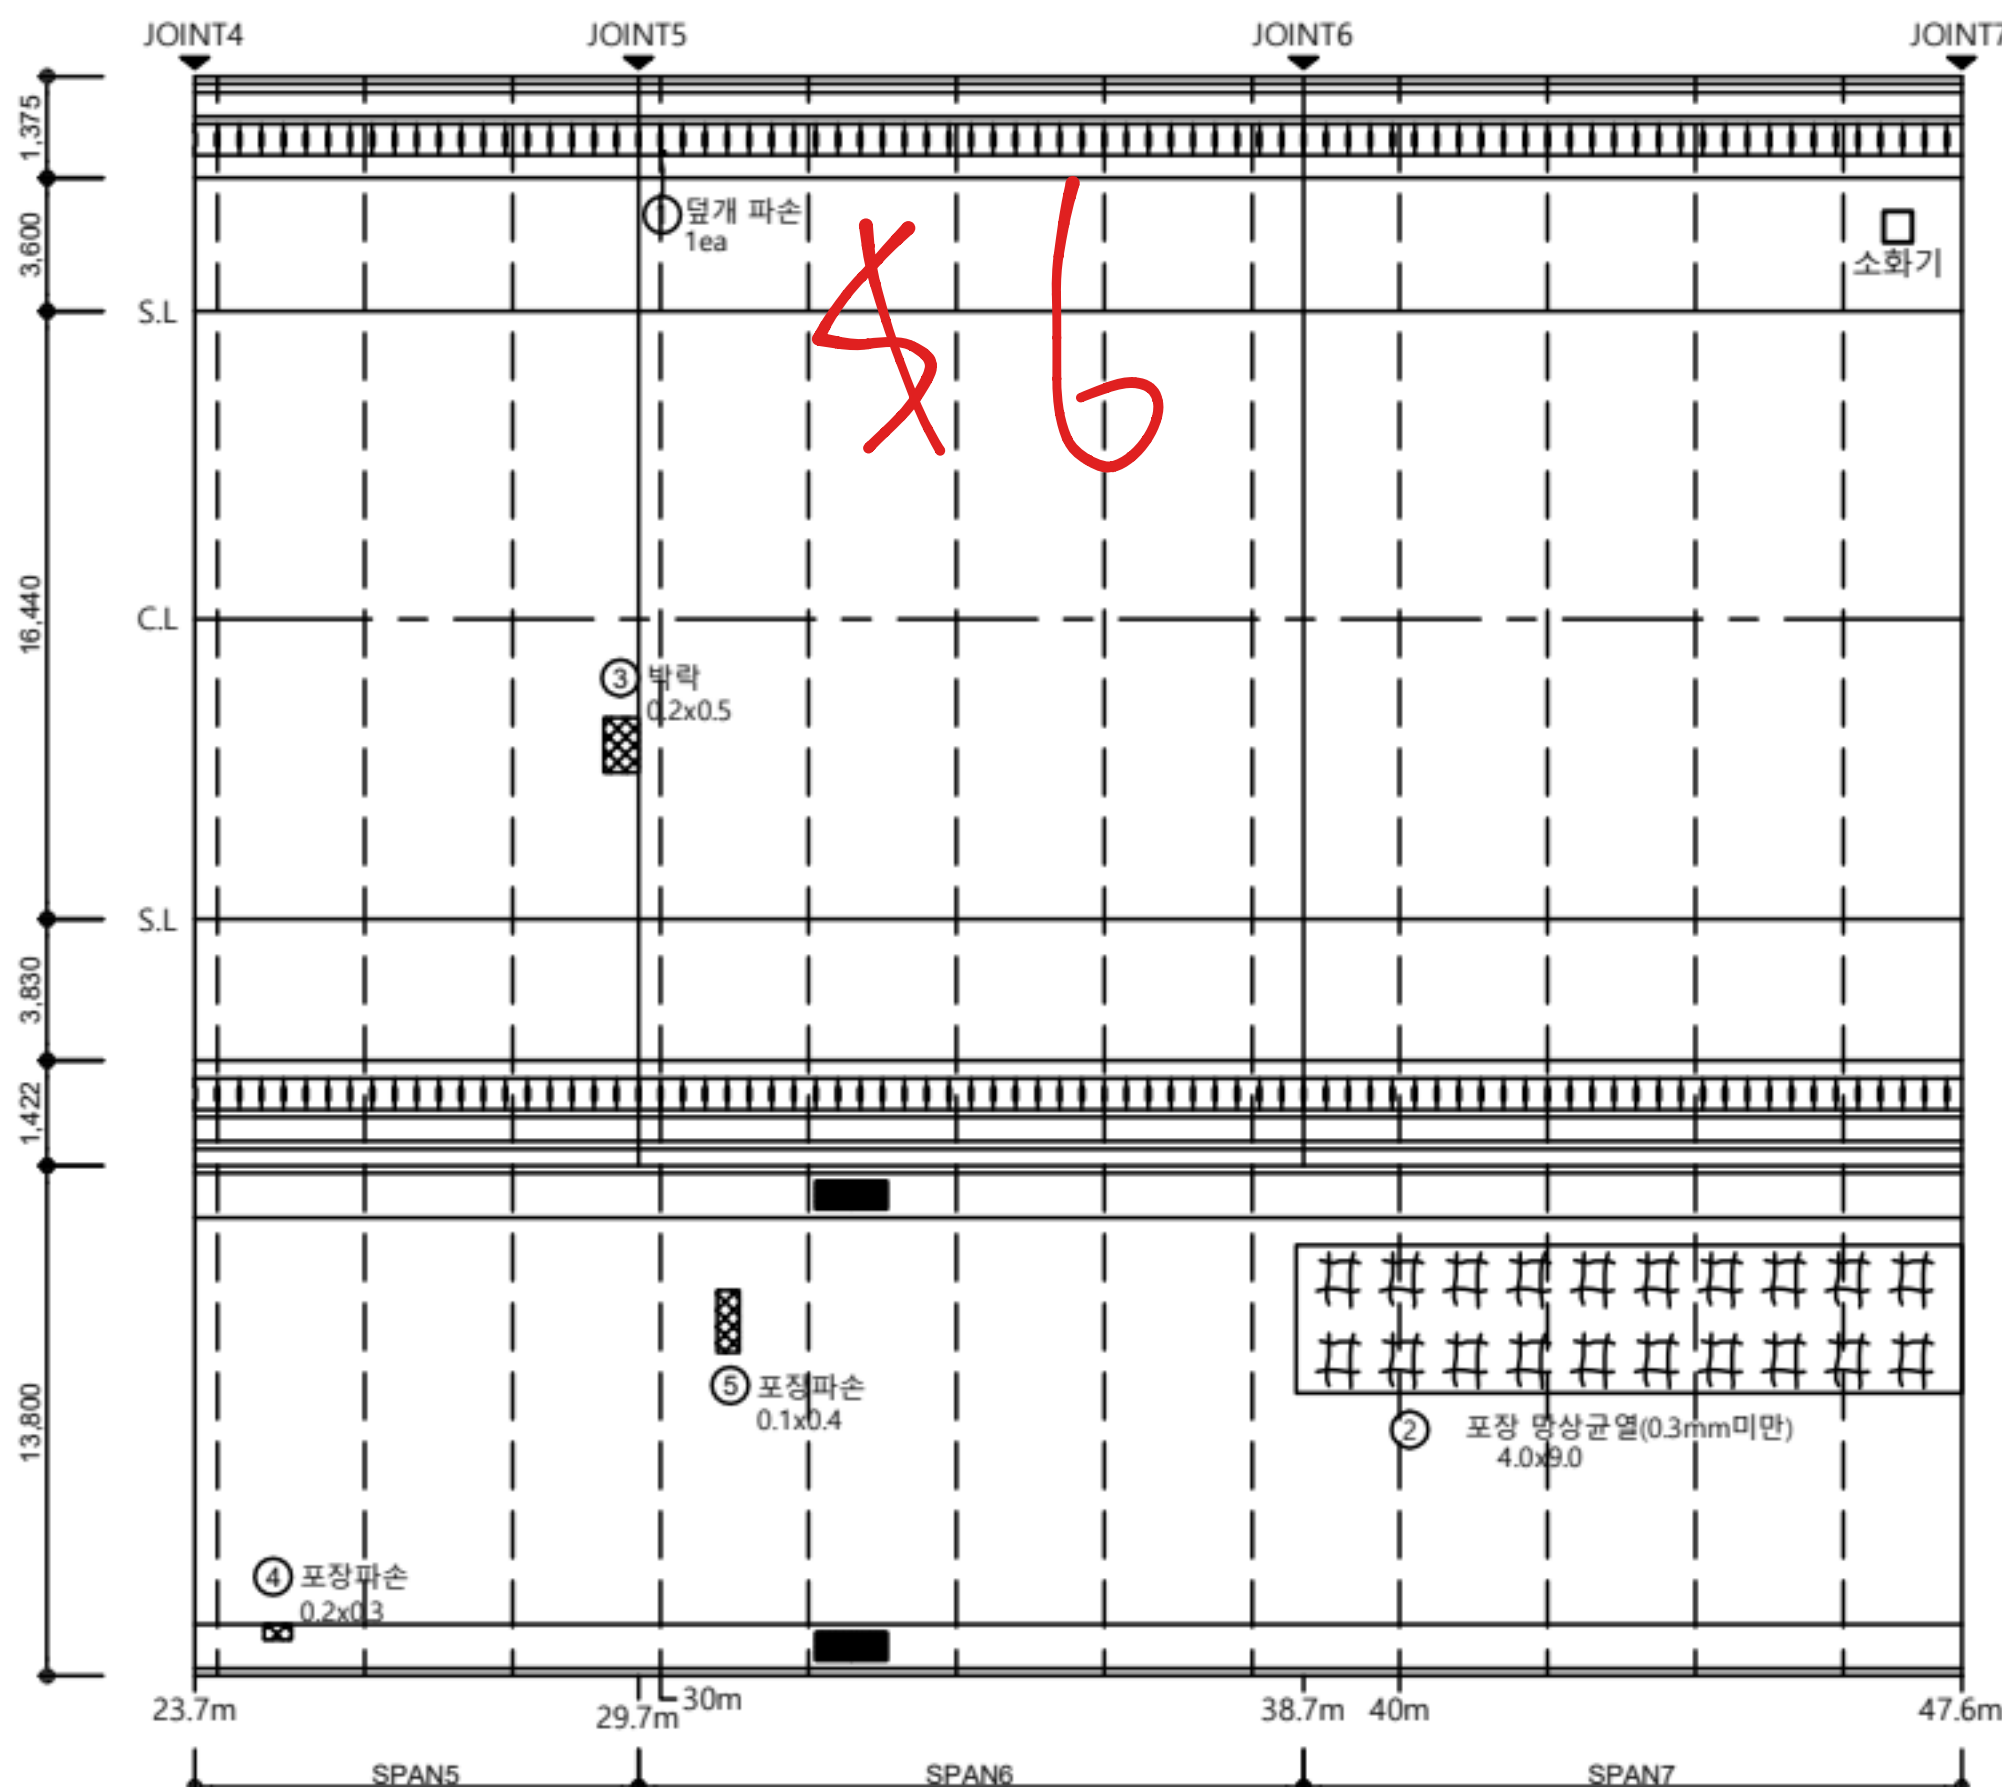
002

| 번호 | 손상현황 | 손상규모 | | | | | | 비고 |
|---|---|---|---|---|---|---|---|---|
| 1 | 덮개 파손 | | | | 1 | 1.00 | EA | 기존 |
| 2 | 포장 망상균열 | 0.20 | 4.00 | 9.00 | 1 | 36.00 | m² | 기존 |
| 3 | 박락 | | 0.20 | 0.50 | 1 | 0.10 | m² | 신규 |
| 4 | 포장파손 | | 0.20 | 0.30 | 1 | 0.06 | m² | 신규 |
| 5 | 포장파손 | | 0.10 | 0.40 | 1 | 0.04 | m² | 신규 |

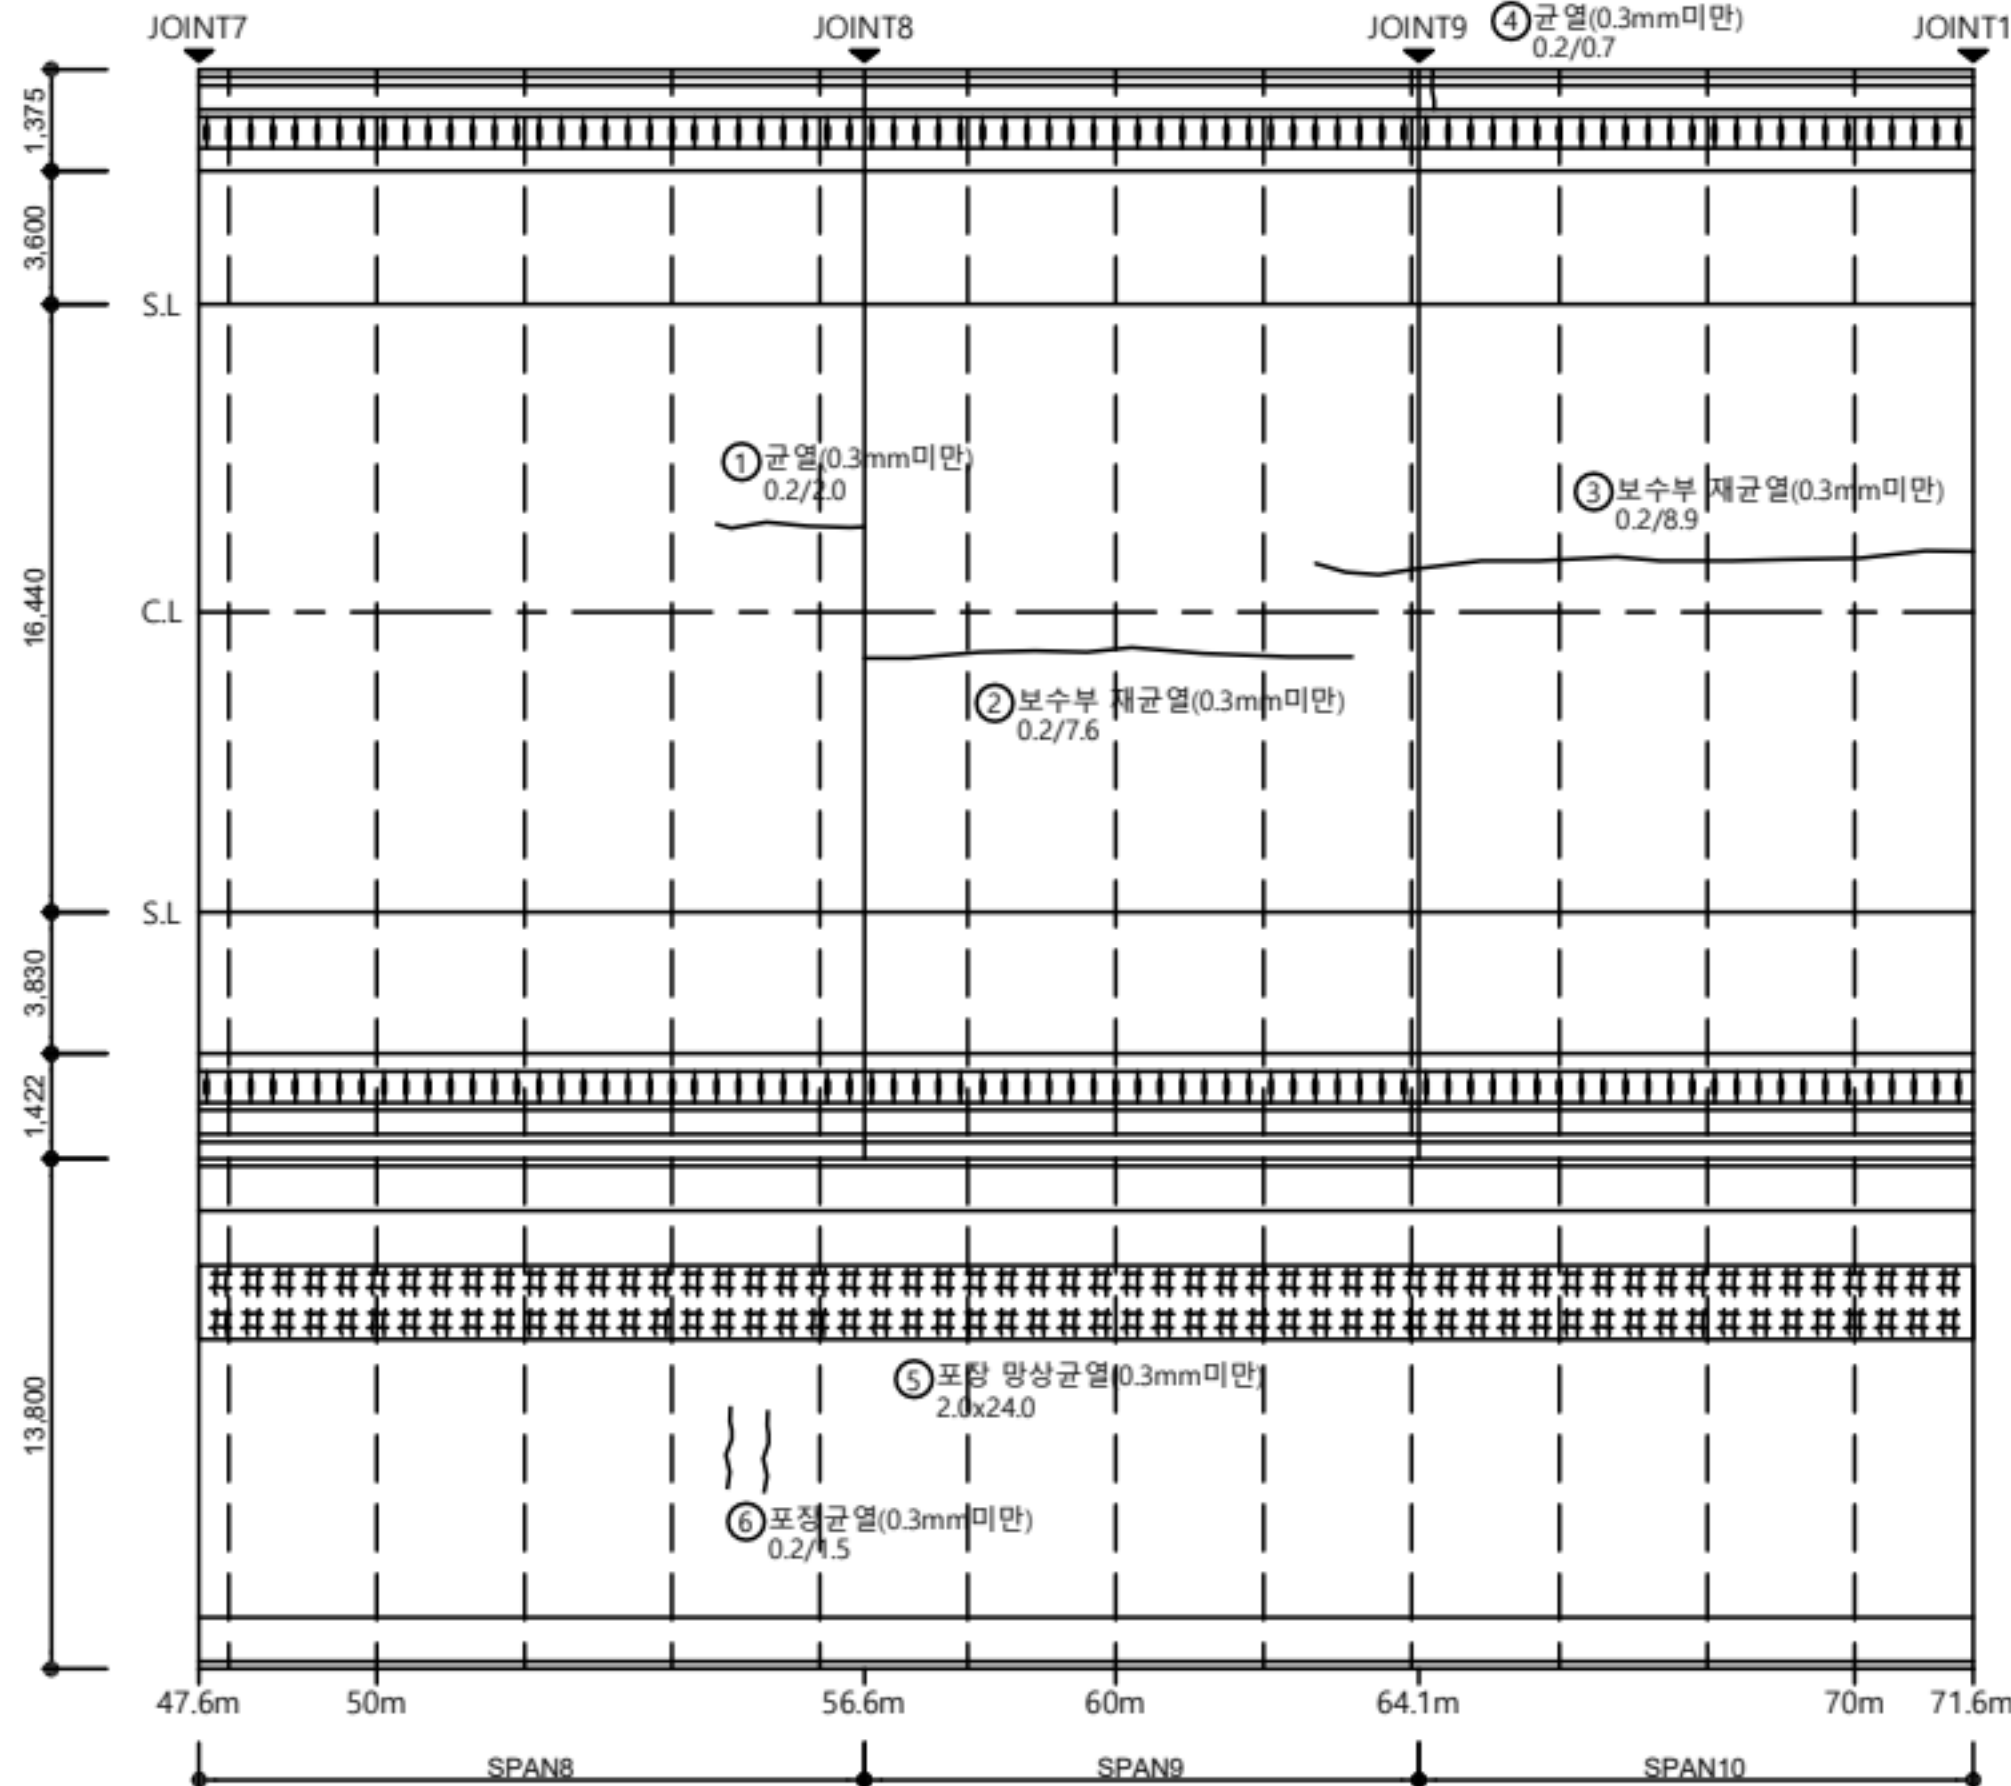
003

| 번호 | 손상현황 | 손상규모 | | | | | | 비고 |
|---|---|---|---|---|---|---|---|---|
| 1 | 균열(0.3mm미만) | 0.20 | 2.00 | | 1 | 2.00 | m | 기존 |
| 2 | 균열(0.3mm미만) | 0.20 | 7.60 | | 1 | 7.60 | m | 기존 |
| 3 | 균열(0.3mm미만) | 0.20 | 8.90 | | 1 | 8.90 | m | 기존 |
| 4 | 균열(0.3mm미만) | 0.20 | 0.70 | | 1 | 0.70 | m | 기존 |
| 5 | 포장 망상균열 | 0.20 | 2.00 | 24.00 | 1 | 48.00 | m² | 기존 |
| 6 | 포장균열(0.3mm미만) | 0.20 | 1.50 | | 2 | 3.00 | m | 기존 |

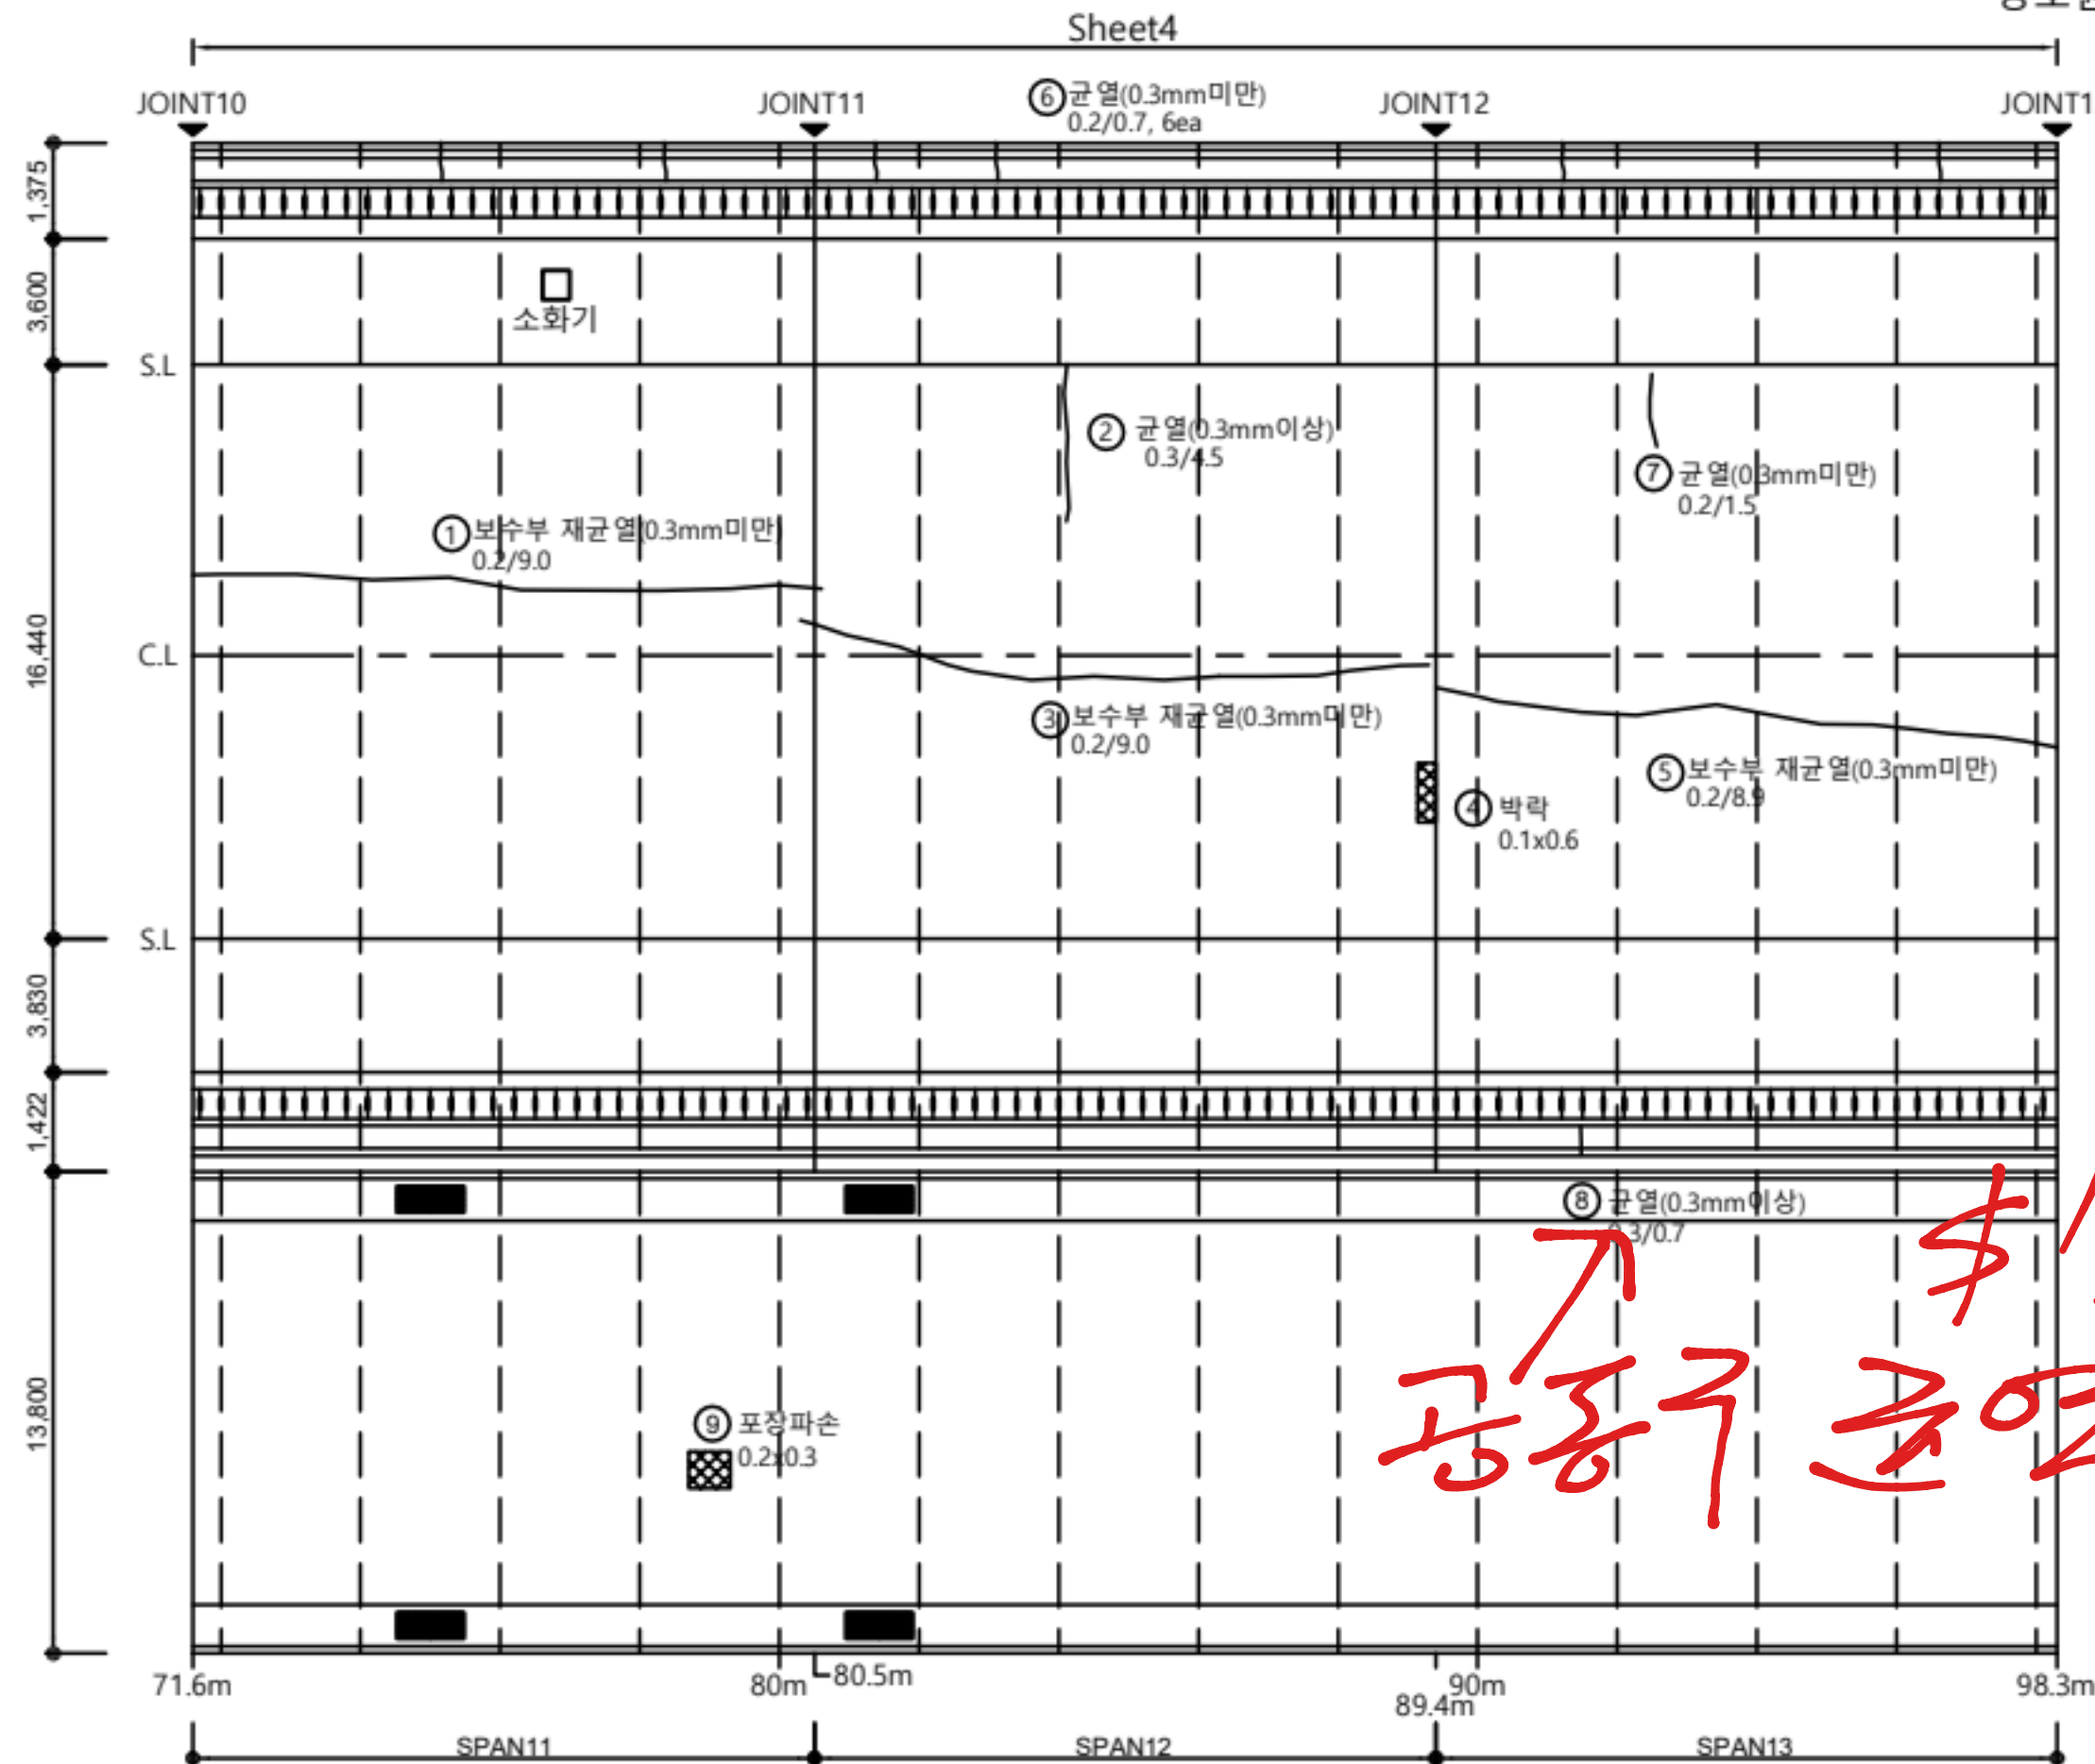
004

| 번호 | 손상현황 | 손상규모 | | | | | | 비고 |
|---|---|---|---|---|---|---|---|---|
| 1 | 균열(0.3mm미만) | 0.20 | 9.00 | | 1 | 9.00 | m | 기존 |
| 2 | 균열(0.3mm이상) | 0.30 | 4.50 | | 1 | 4.50 | m | 기존 |
| 3 | 균열(0.3mm미만) | 0.20 | 9.00 | | 1 | 9.00 | m | 기존 |
| 4 | 박락 | | 0.10 | 0.60 | 1 | 0.06 | m² | 신규 |
| 5 | 균열(0.3mm미만) | 0.20 | 8.90 | | 1 | 8.90 | m | 기존 |
| 6 | 균열(0.3mm미만) | 0.20 | 0.70 | | 6 | 4.20 | m | 기존 |
| 7 | 균열(0.3mm미만) | 0.20 | 1.50 | | 1 | 1.50 | m | 신규 |
| 8 | 균열(0.3mm이상) | 0.30 | 0.70 | | 1 | 0.70 | m | 신규 |
| 9 | 포장파손 | | 0.20 | 0.30 | 1 | 0.06 | m² | 신규 |

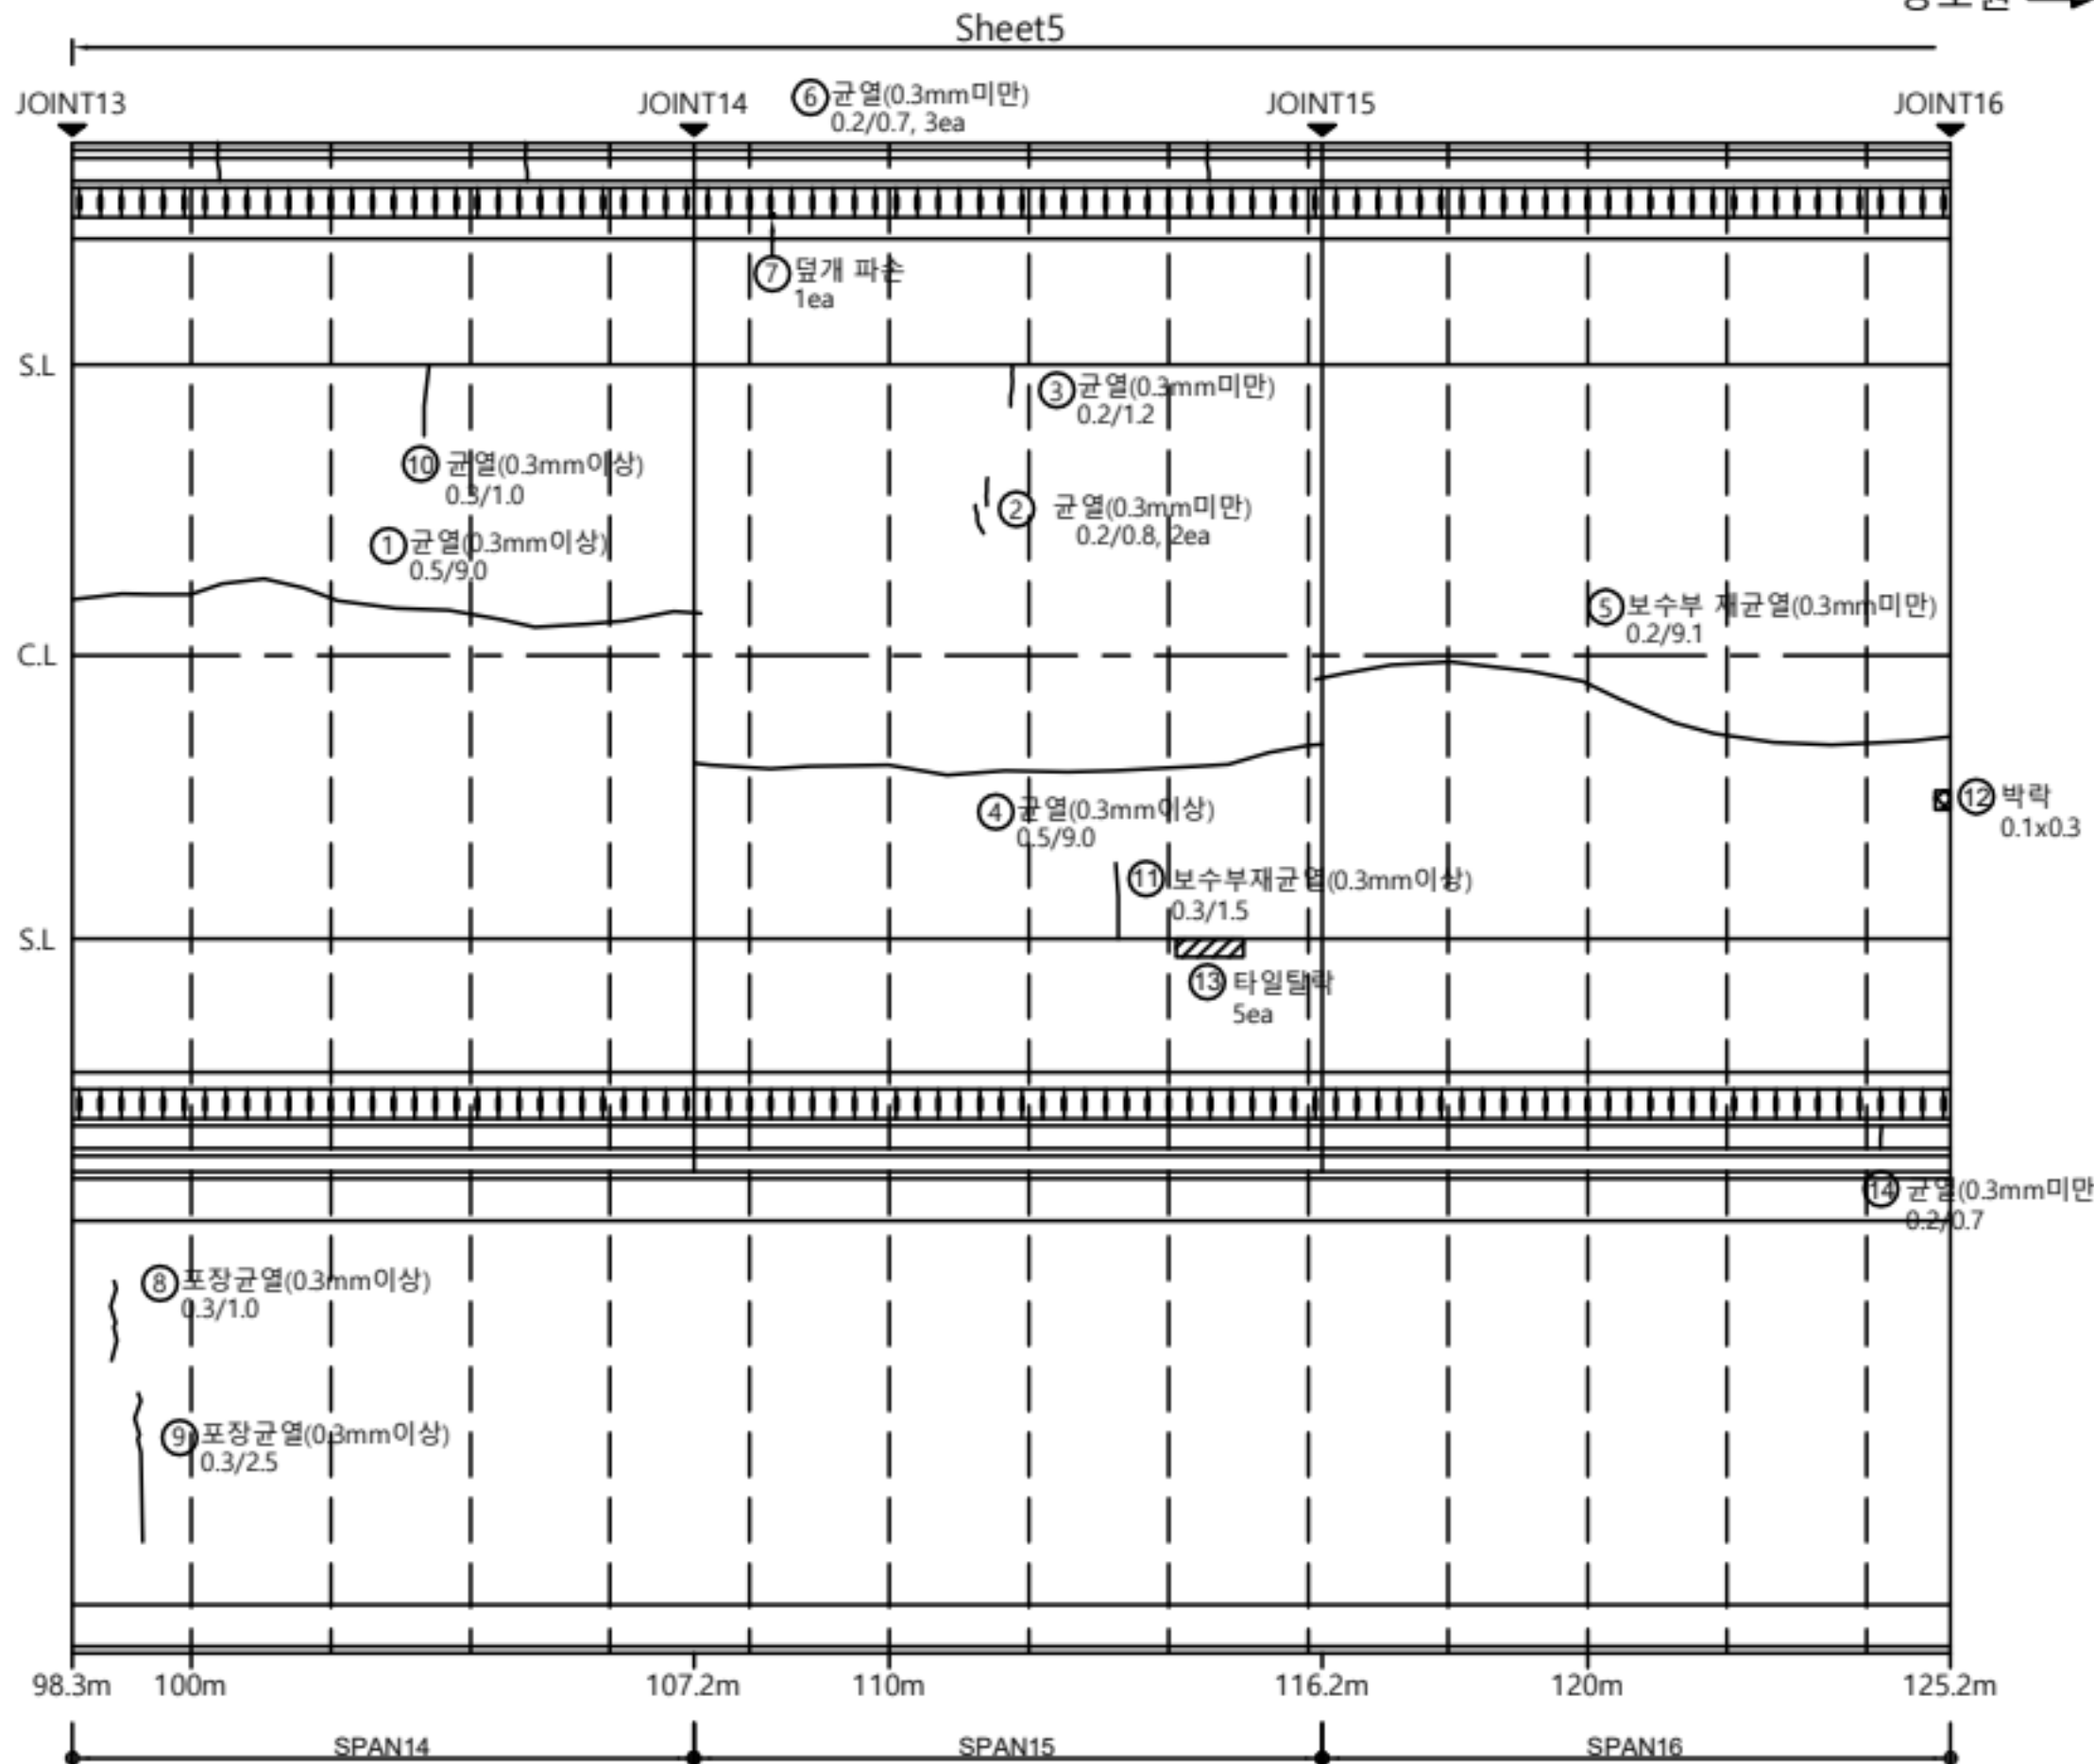
005

| 번호 | 손상현황 | 손상규모 | | | | | | 비고 |
|---|---|---|---|---|---|---|---|---|
| 1 | 균열(0.3mm이상) | 0.50 | 9.00 | | 1 | 9.00 | m | 기존 |
| 2 | 균열(0.3mm미만) | 0.20 | 0.80 | | 2 | 1.60 | m | 기존 |
| 3 | 균열(0.3mm미만) | 0.20 | 1.20 | | 1 | 1.20 | m | 기존 |
| 4 | 균열(0.3mm이상) | 0.50 | 9.00 | | 1 | 9.00 | m | 기존 |
| 5 | 균열(0.3mm미만) | 0.20 | 9.10 | | 1 | 9.10 | m | 기존 |
| 6 | 균열(0.3mm미만) | 0.20 | 0.70 | | 3 | 2.10 | m | 기존 |
| 7 | 덮개 파손 | | | | 1 | 1.00 | EA | 기존 |
| 8 | 포장균열(0.3mm이상) | 0.30 | 1.00 | | 1 | 1.00 | m | 기존 |
| 9 | 포장균열(0.3mm이상) | 0.30 | 2.50 | | 1 | 2.50 | m | 기존 |
| 10 | 균열(0.3mm이상) | 0.30 | 1.00 | | 1 | 1.00 | m | 신규 |
| 11 | 균열(0.3mm이상) | 0.30 | 1.50 | | 1 | 1.50 | m | 신규 |
| 12 | 박락 | | 0.10 | 0.30 | 1 | 0.03 | m³ | 신규 |
| 13 | 타일탈락 | | | | 5 | 5.00 | EA | 신규 |
| 14 | 균열(0.3mm미만) | 0.20 | 0.70 | | 1 | 0.70 | m | 신규 |

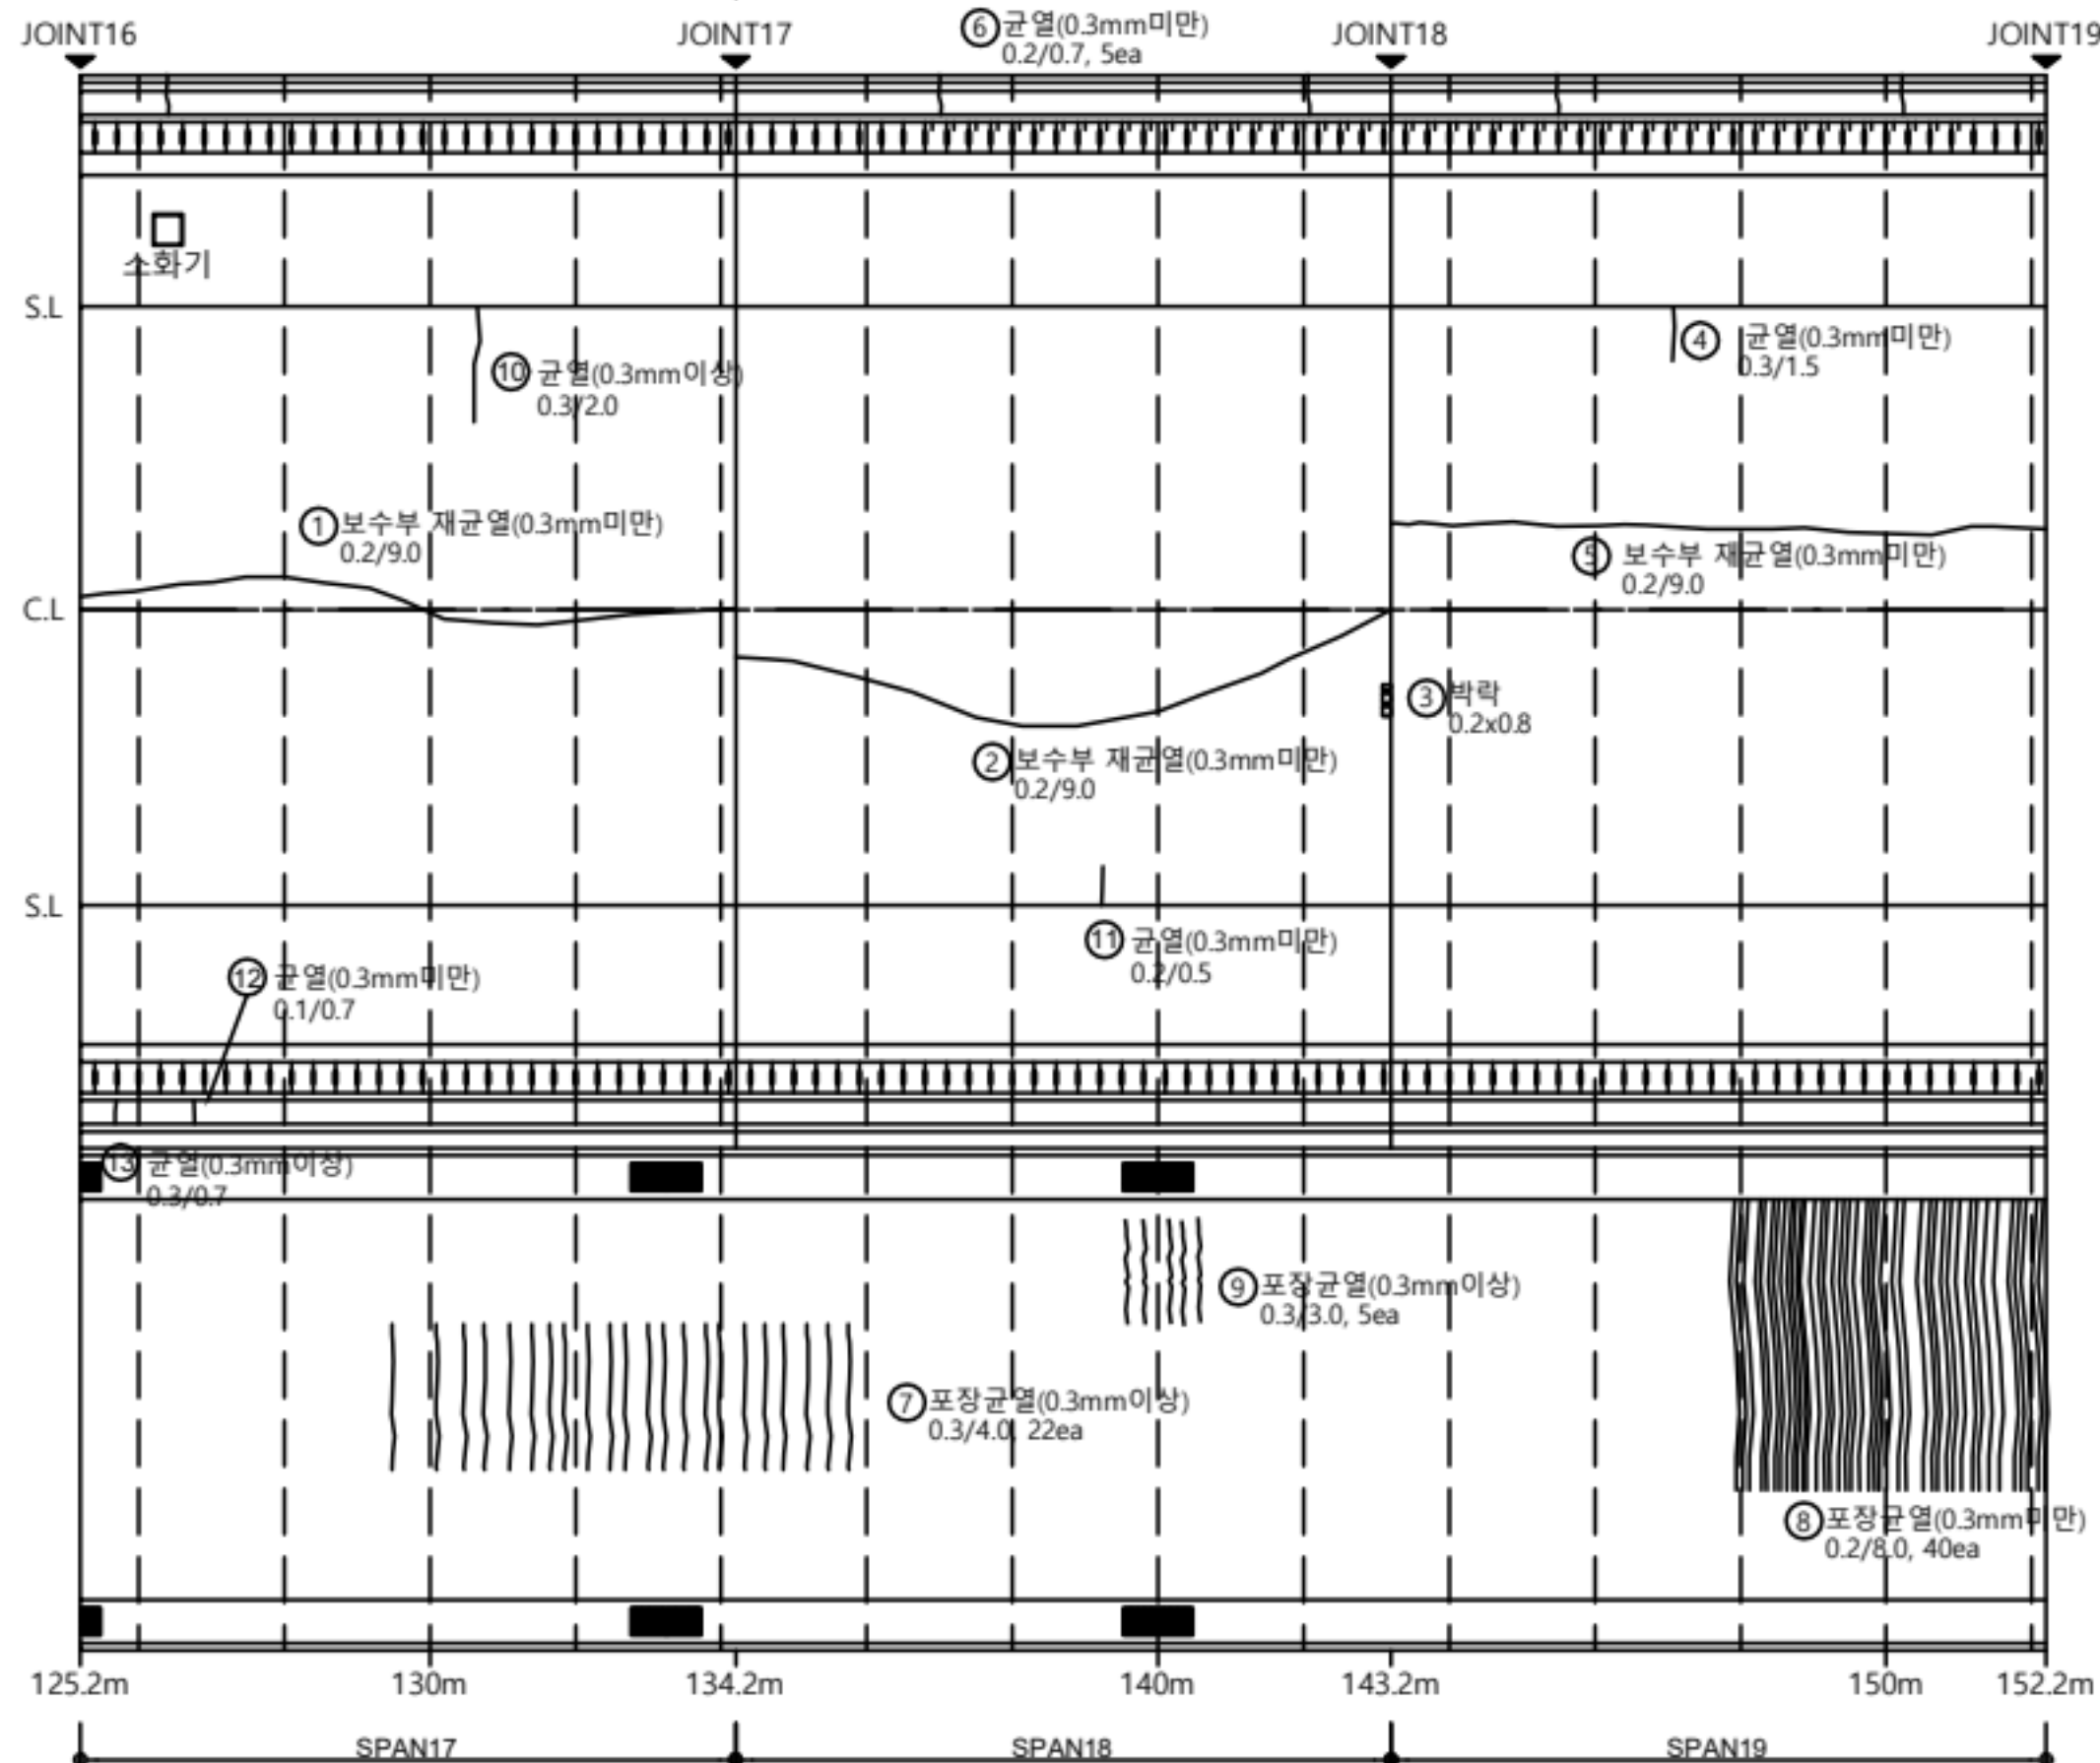
006

| 번호 | 손상현황 | 손상규모 | | | | | | 비고 |
|---|---|---|---|---|---|---|---|---|
| 1 | 균열(0.3mm미만) | 0.20 | 9.00 | | 1 | 9.00 | m | 기존 |
| 2 | 균열(0.3mm미만) | 0.20 | 9.00 | | 1 | 9.00 | m | 기존 |
| 3 | 박락 | | 0.20 | 0.80 | 1 | 0.16 | m² | 기존 |
| 4 | 균열(0.3mm이상) | 0.30 | 1.50 | | 1 | 1.50 | m | 기존 |
| 5 | 균열(0.3mm미만) | 0.20 | 9.00 | | 1 | 9.00 | m | 기존 |
| 6 | 균열(0.3mm미만) | 0.20 | 0.70 | | 5 | 3.50 | m | 기존 |
| 7 | 포장균열(0.3mm이상) | 0.30 | 4.00 | | 22 | 88.00 | m | 기존 |
| 8 | 포장균열(0.3mm미만) | 0.20 | 8.00 | | 40 | 320.00 | m | 기존 |
| 9 | 포장균열(0.3mm이상) | 0.30 | 3.00 | | 5 | 15.00 | m | 기존 |
| 10 | 균열(0.3mm이상) | 0.30 | 2.00 | | 1 | 2.00 | m | 신규 |
| 11 | 균열(0.3mm미만) | 0.20 | 0.50 | | 1 | 0.50 | m | 신규 |
| 12 | 균열(0.3mm미만) | 0.10 | 0.70 | | 1 | 0.70 | m | 신규 |
| 13 | 균열(0.3mm이상) | 0.30 | 0.70 | | 1 | 0.70 | m | 신규 |
