2024년 국도3호선 광주4터널(상) 등  
3개소 정밀안전점검용역

광주2터널(성남방향)

터널 내부 (S1~S4)

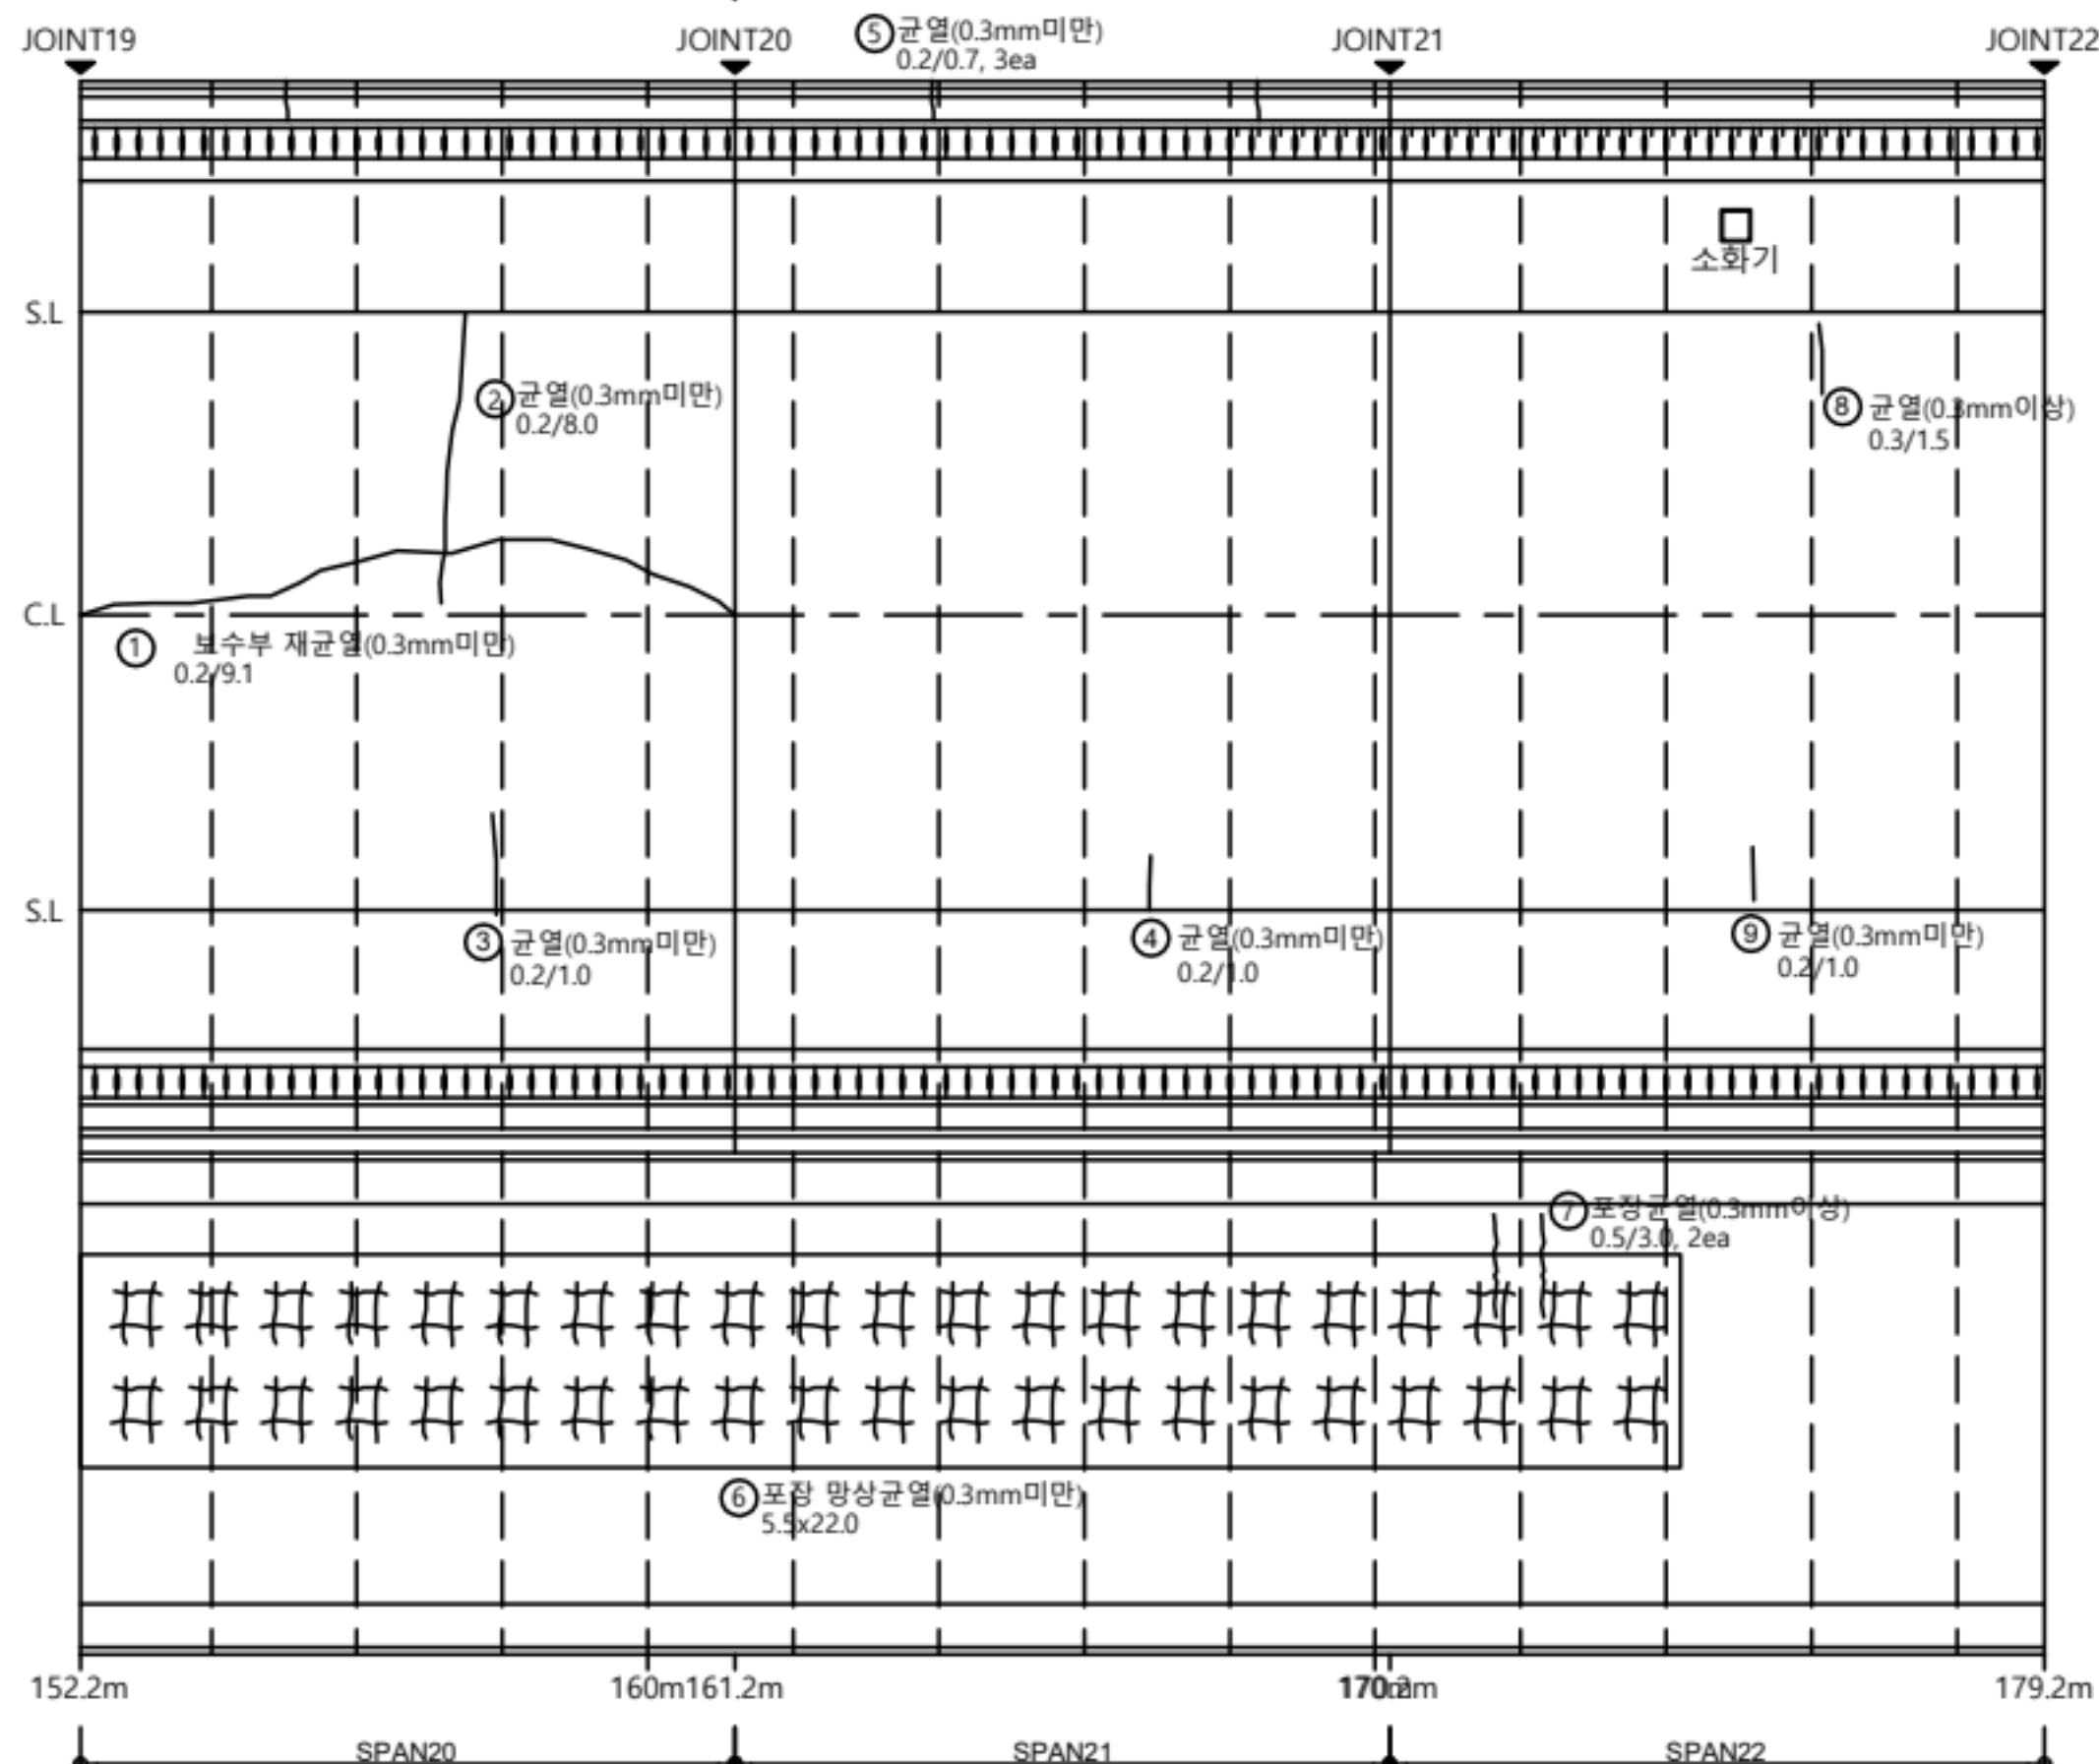
007

| 번호 | 손상현황 | 손상규모 | | | | | | 비고 |
|---|---|---|---|---|---|---|---|---|
| 1 | 균열(0.3mm미만) | 0.20 | 9.10 | | 1 | 9.10 | m | 기존 |
| 2 | 균열(0.3mm미만) | 0.20 | 8.00 | | 1 | 8.00 | m | 기존 |
| 3 | 균열(0.3mm미만) | 0.20 | 1.00 | | 1 | 1.00 | m | 신규 |
| 4 | 균열(0.3mm미만) | 0.20 | 1.00 | | 1 | 1.00 | m | 신규 |
| 5 | 균열(0.3mm미만) | 0.20 | 0.70 | | 3 | 2.10 | m | 기존 |
| 6 | 포장 망상균열 | 0.20 | 5.50 | 22.00 | 1 | 121.00 | m² | 기존 |
| 7 | 포장균열(0.3mm이상) | 0.50 | 3.00 | | 2 | 6.00 | m | 기존 |
| 8 | 균열(0.3mm이상) | 0.30 | 1.50 | | 1 | 1.50 | m | 신규 |
| 9 | 균열(0.3mm미만) | 0.20 | 1.00 | | 1 | 1.00 | m | 신규 |

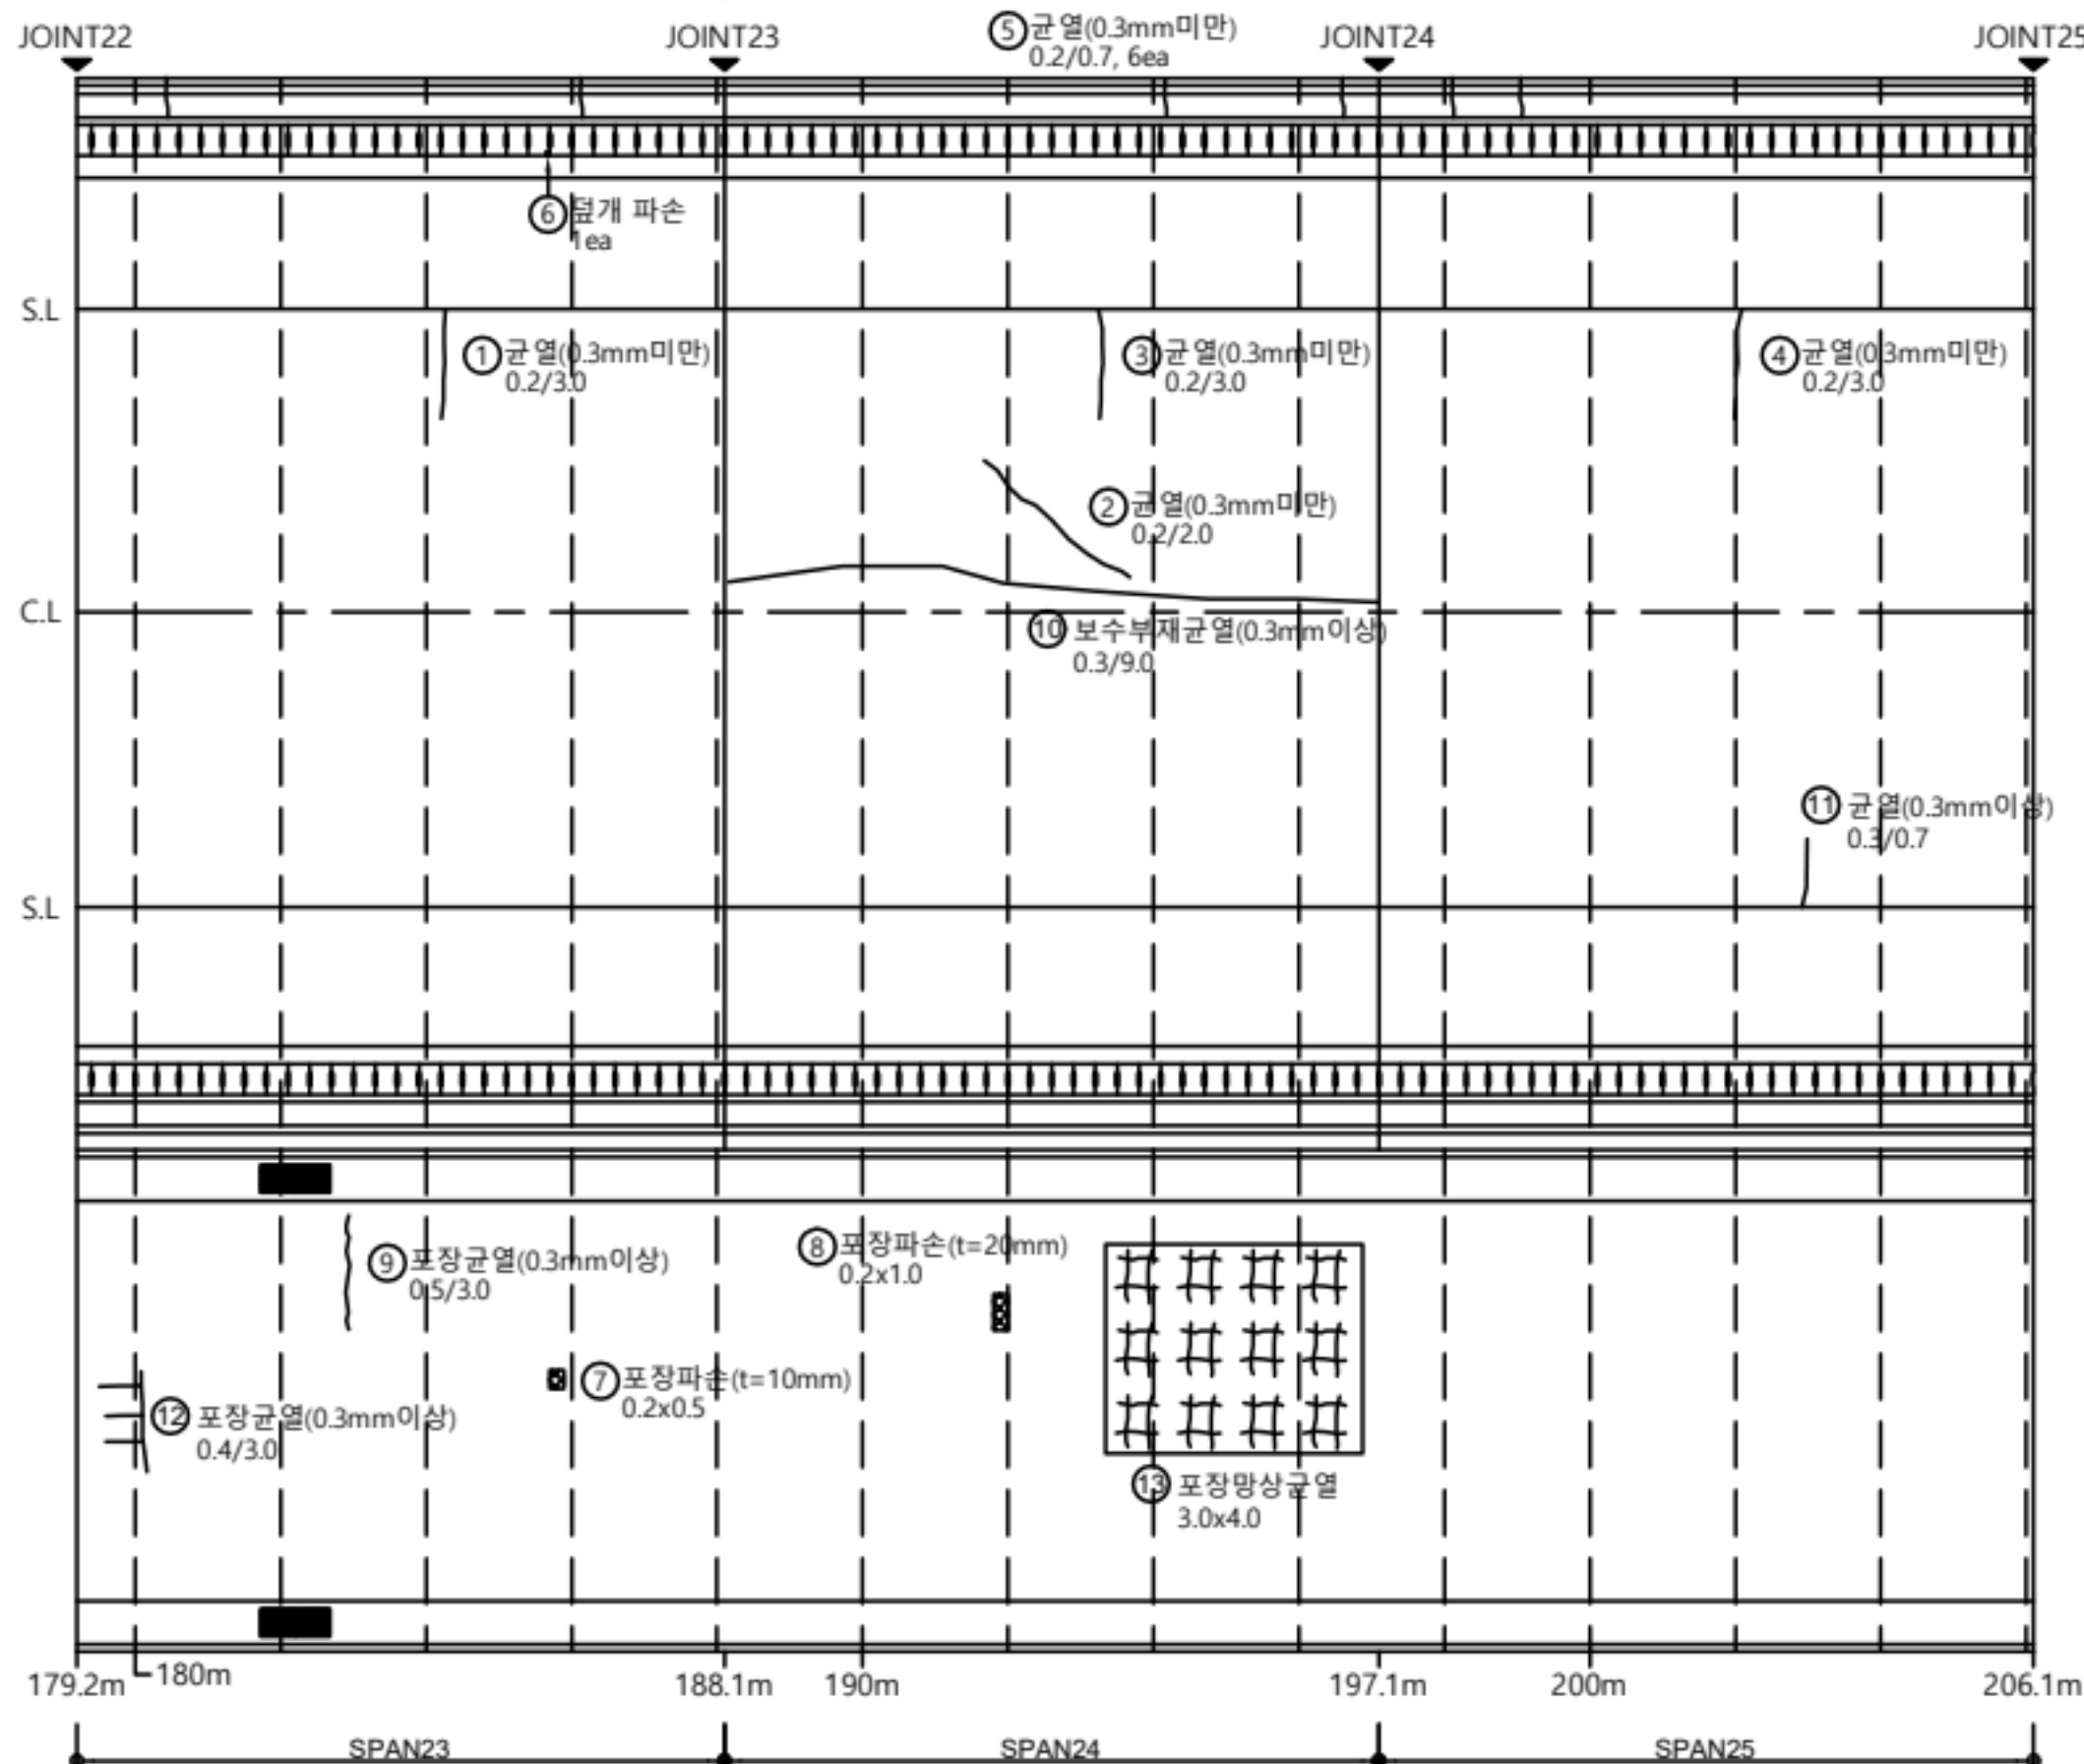
008

| 번호 | 손상현황 | 손상규모 | | | | | | 비고 |
|---|---|---|---|---|---|---|---|---|
| 1 | 균열(0.3mm미만) | 0.20 | 3.00 | | 1 | 3.00 | m | 기존 |
| 2 | 균열(0.3mm미만) | 0.20 | 2.00 | | 1 | 2.00 | m | 기존 |
| 3 | 균열(0.3mm미만) | 0.20 | 3.00 | | 1 | 3.00 | m | 기존 |
| 4 | 균열(0.3mm미만) | 0.20 | 3.00 | | 1 | 3.00 | m | 기존 |
| 5 | 균열(0.3mm미만) | 0.20 | 0.70 | | 6 | 4.20 | m | 기존 |
| 6 | 덮개 파손 | | | | 1 | 1.00 | EA | 기존 |
| 7 | 포장파손 | | 0.20 | 0.50 | 1 | 0.10 | m² | 기존 |
| 8 | 포장파손 | | 0.20 | 1.00 | 1 | 0.20 | m² | 기존 |
| 9 | 포장균열(0.3mm이상) | 0.50 | 3.00 | | 1 | 3.00 | m | 기존 |
| 10 | 균열(0.3mm이상) | 0.30 | 9.00 | | 1 | 9.00 | m | 신규 |
| 11 | 균열(0.3mm이상) | 0.30 | 0.70 | | 1 | 0.70 | m | 신규 |
| 12 | 포장균열(0.3mm이상) | 0.40 | 3.00 | | 1 | 3.00 | m | 신규 |
| 13 | 포장 망상균열 | | 3.00 | 4.00 | 1 | 12.00 | m² | 신규 |

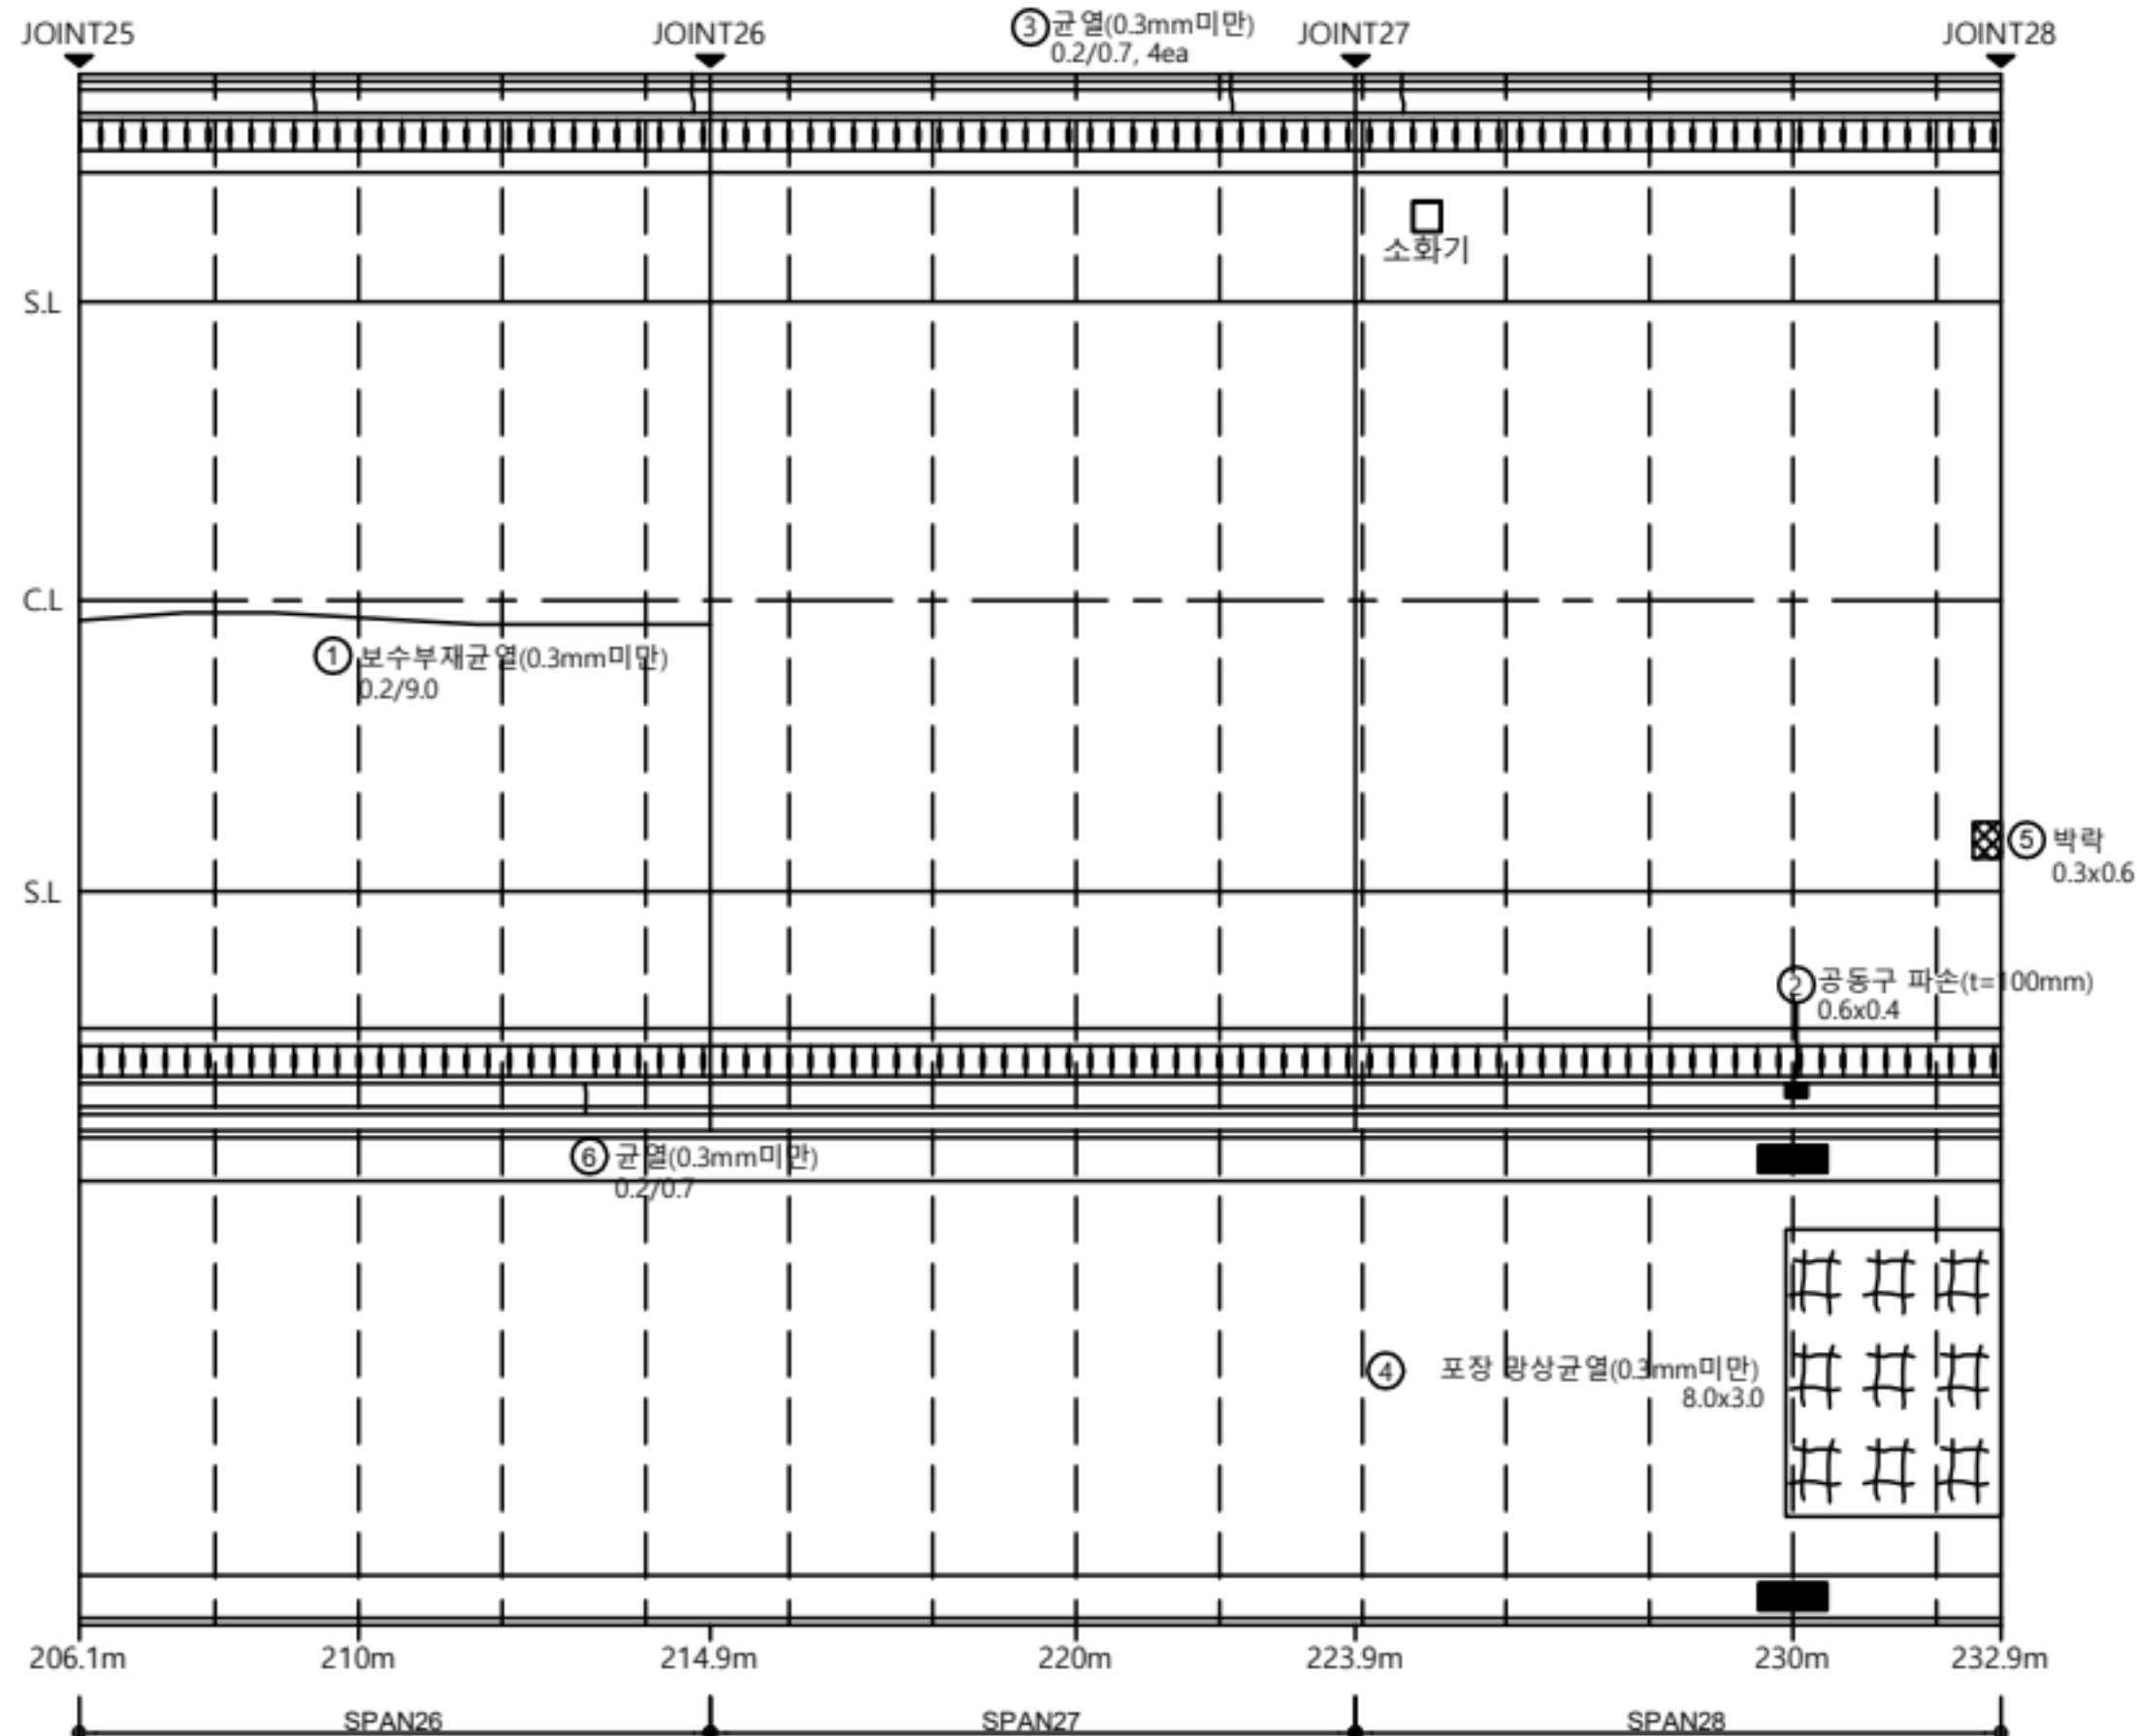
009

| 번호 | 손상현황 | 손상규모 | | | | | | 비고 |
|---|---|---|---|---|---|---|---|---|
| 1 | 균열(0.3mm미만) | 0.20 | 9.00 | | 1 | 9.00 | m | 신규 |
| 2 | 공동구 파손(t=100mm) | | 0.60 | 0.40 | 1 | 0.24 | m² | 기존 |
| 3 | 균열(0.3mm미만) | 0.20 | 0.70 | | 4 | 2.80 | m | 기존 |
| 4 | 포장 망상균열 | 0.20 | 8.00 | 3.00 | 1 | 24.00 | m² | 기존 |
| 5 | 박락 | | 0.30 | 0.60 | 1 | 0.18 | m² | 신규 |
| 6 | 균열(0.3mm미만) | 0.20 | 0.70 | | 1 | 0.70 | m | 신규 |

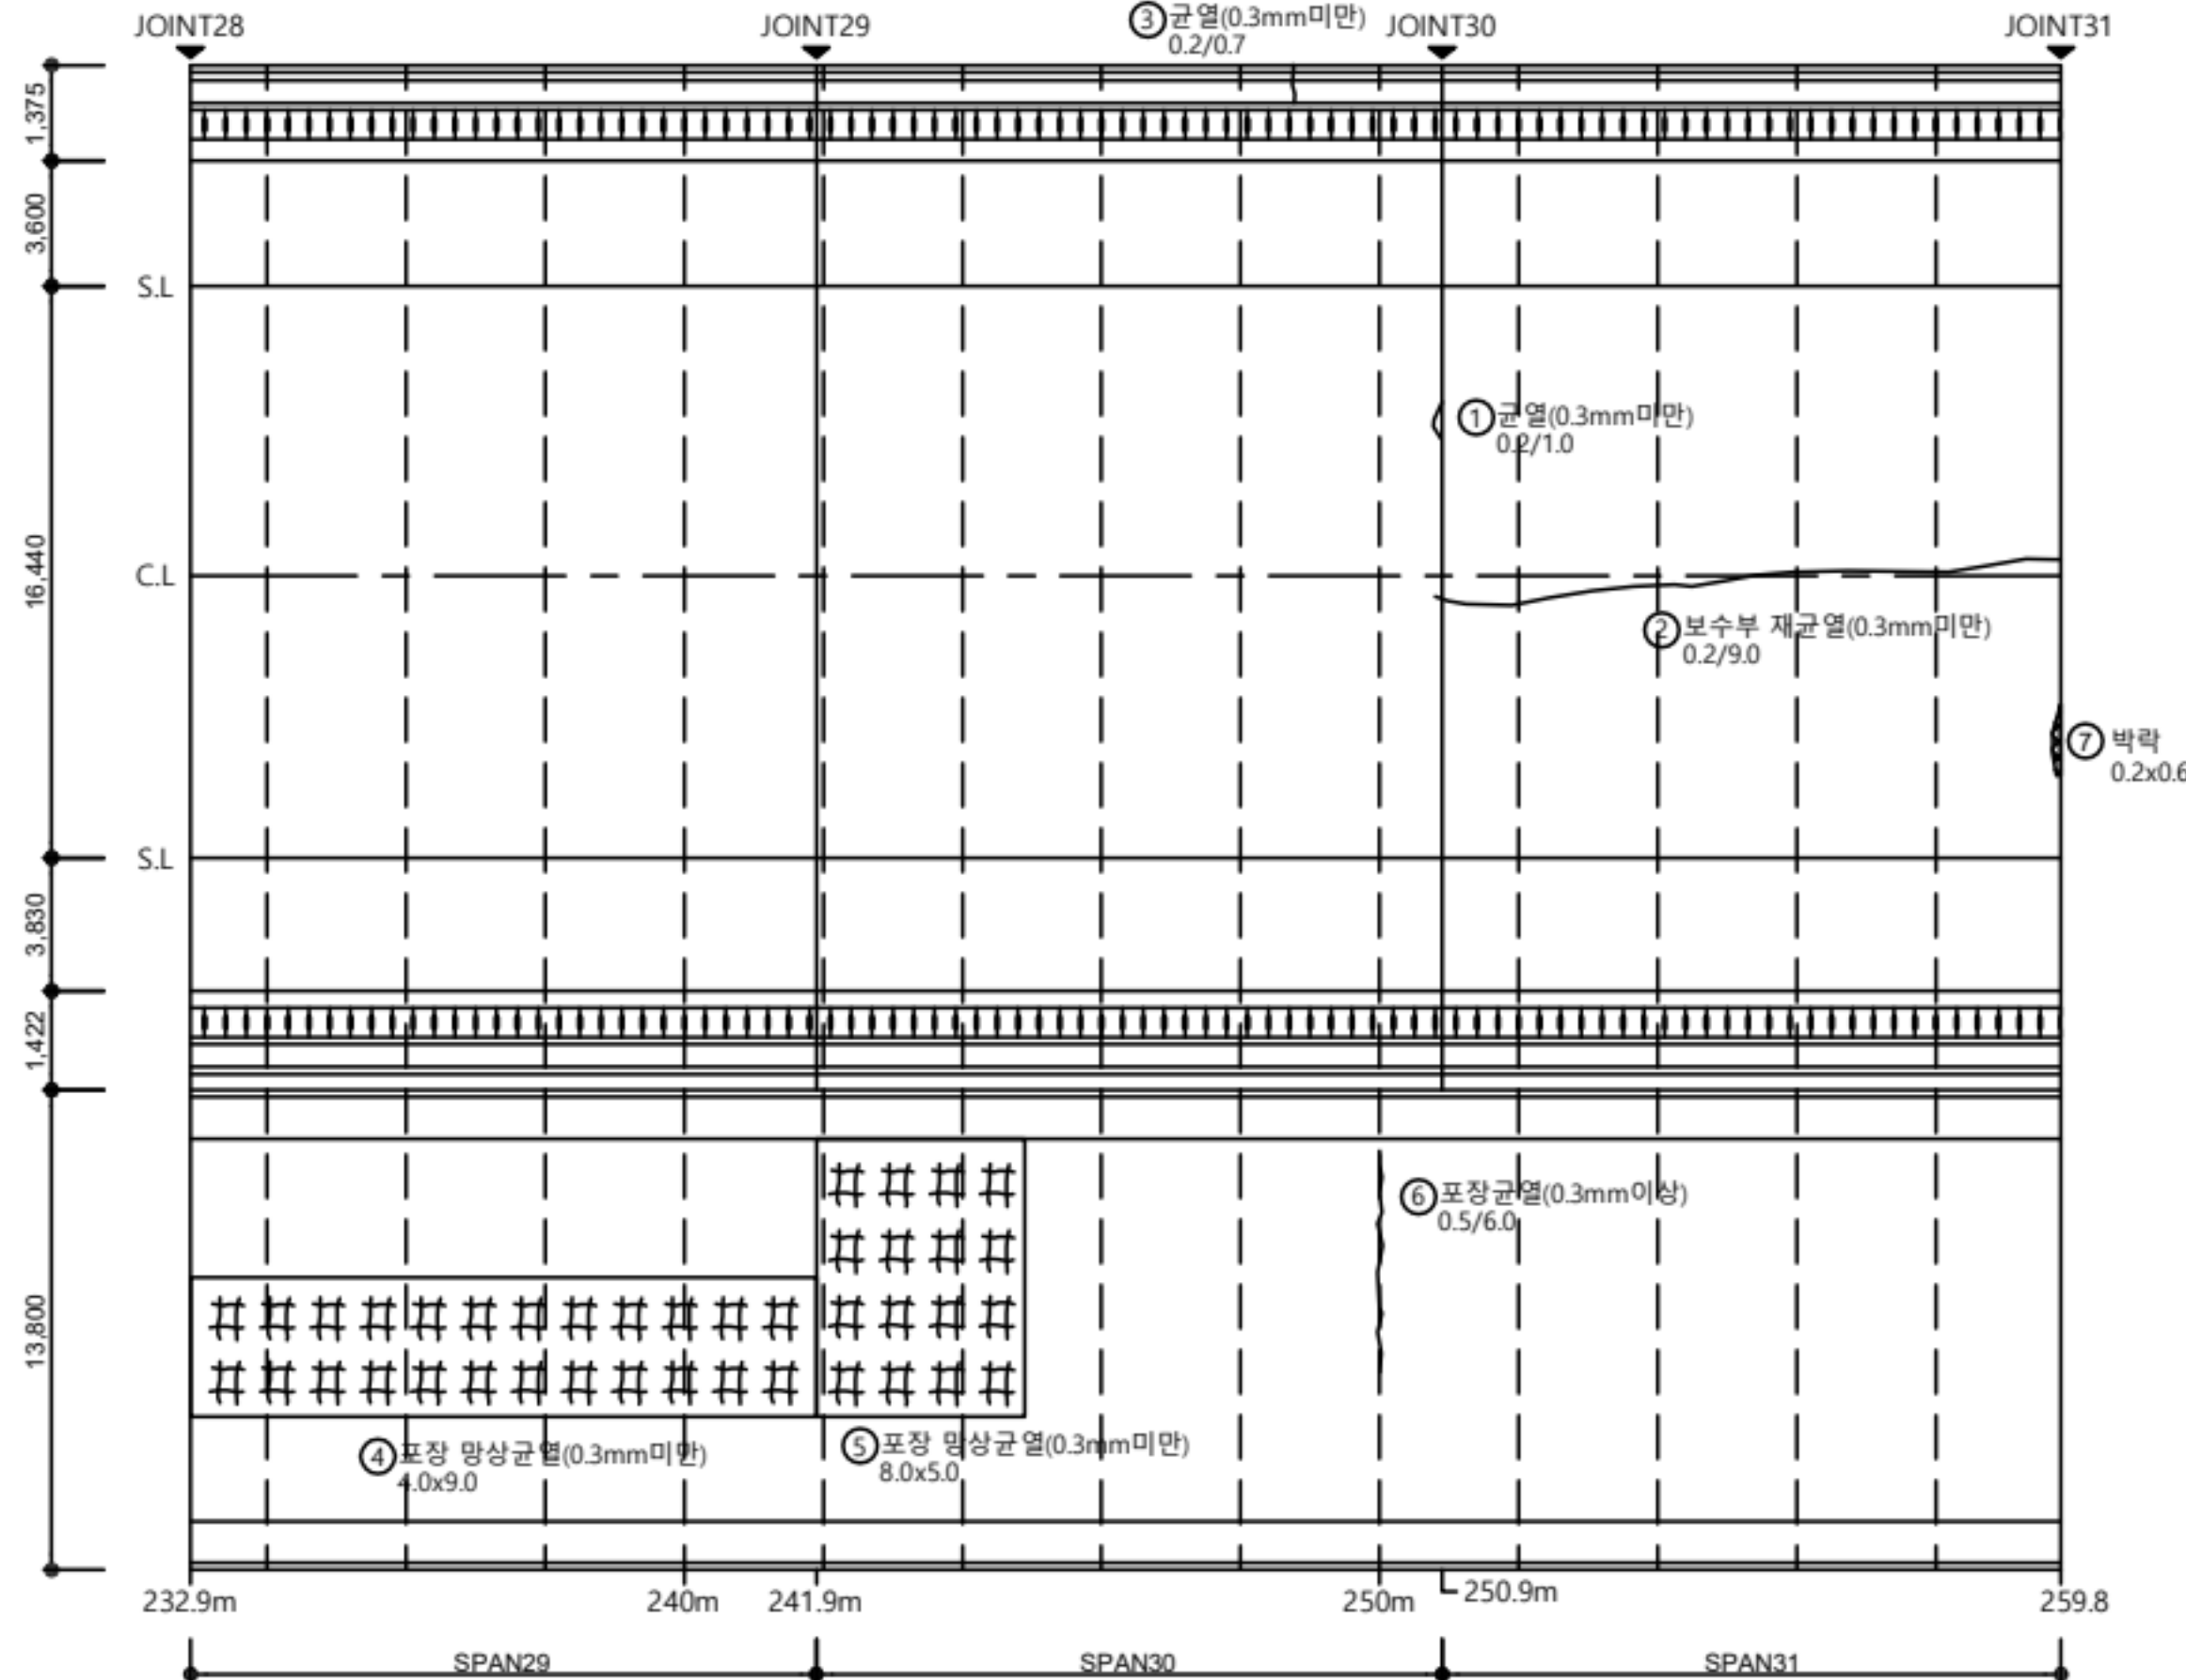
010

| 번호 | 손상현황 | 손상규모 | | | | | | 비고 |
|---|---|---|---|---|---|---|---|---|
| 1 | 균열(0.3mm미만) | 0.20 | 1.00 | | 1 | 1.00 | m | 기존 |
| 2 | 균열(0.3mm미만) | 0.20 | 9.00 | | 1 | 9.00 | m | 기존 |
| 3 | 균열(0.3mm미만) | 0.20 | 0.70 | | 1 | 0.70 | m | 기존 |
| 4 | 포장 망상균열 | | 4.00 | 9.00 | 1 | 36.00 | m² | 기존 |
| 5 | 포장 망상균열 | | 8.00 | 5.00 | 1 | 40.00 | m² | 기존 |
| 6 | 포장균열(0.3mm이상) | 0.50 | 6.00 | | 1 | 6.00 | m | 기존 |
| 7 | 박락 | | 0.20 | 0.60 | 1 | 0.12 | m² | 신규 |

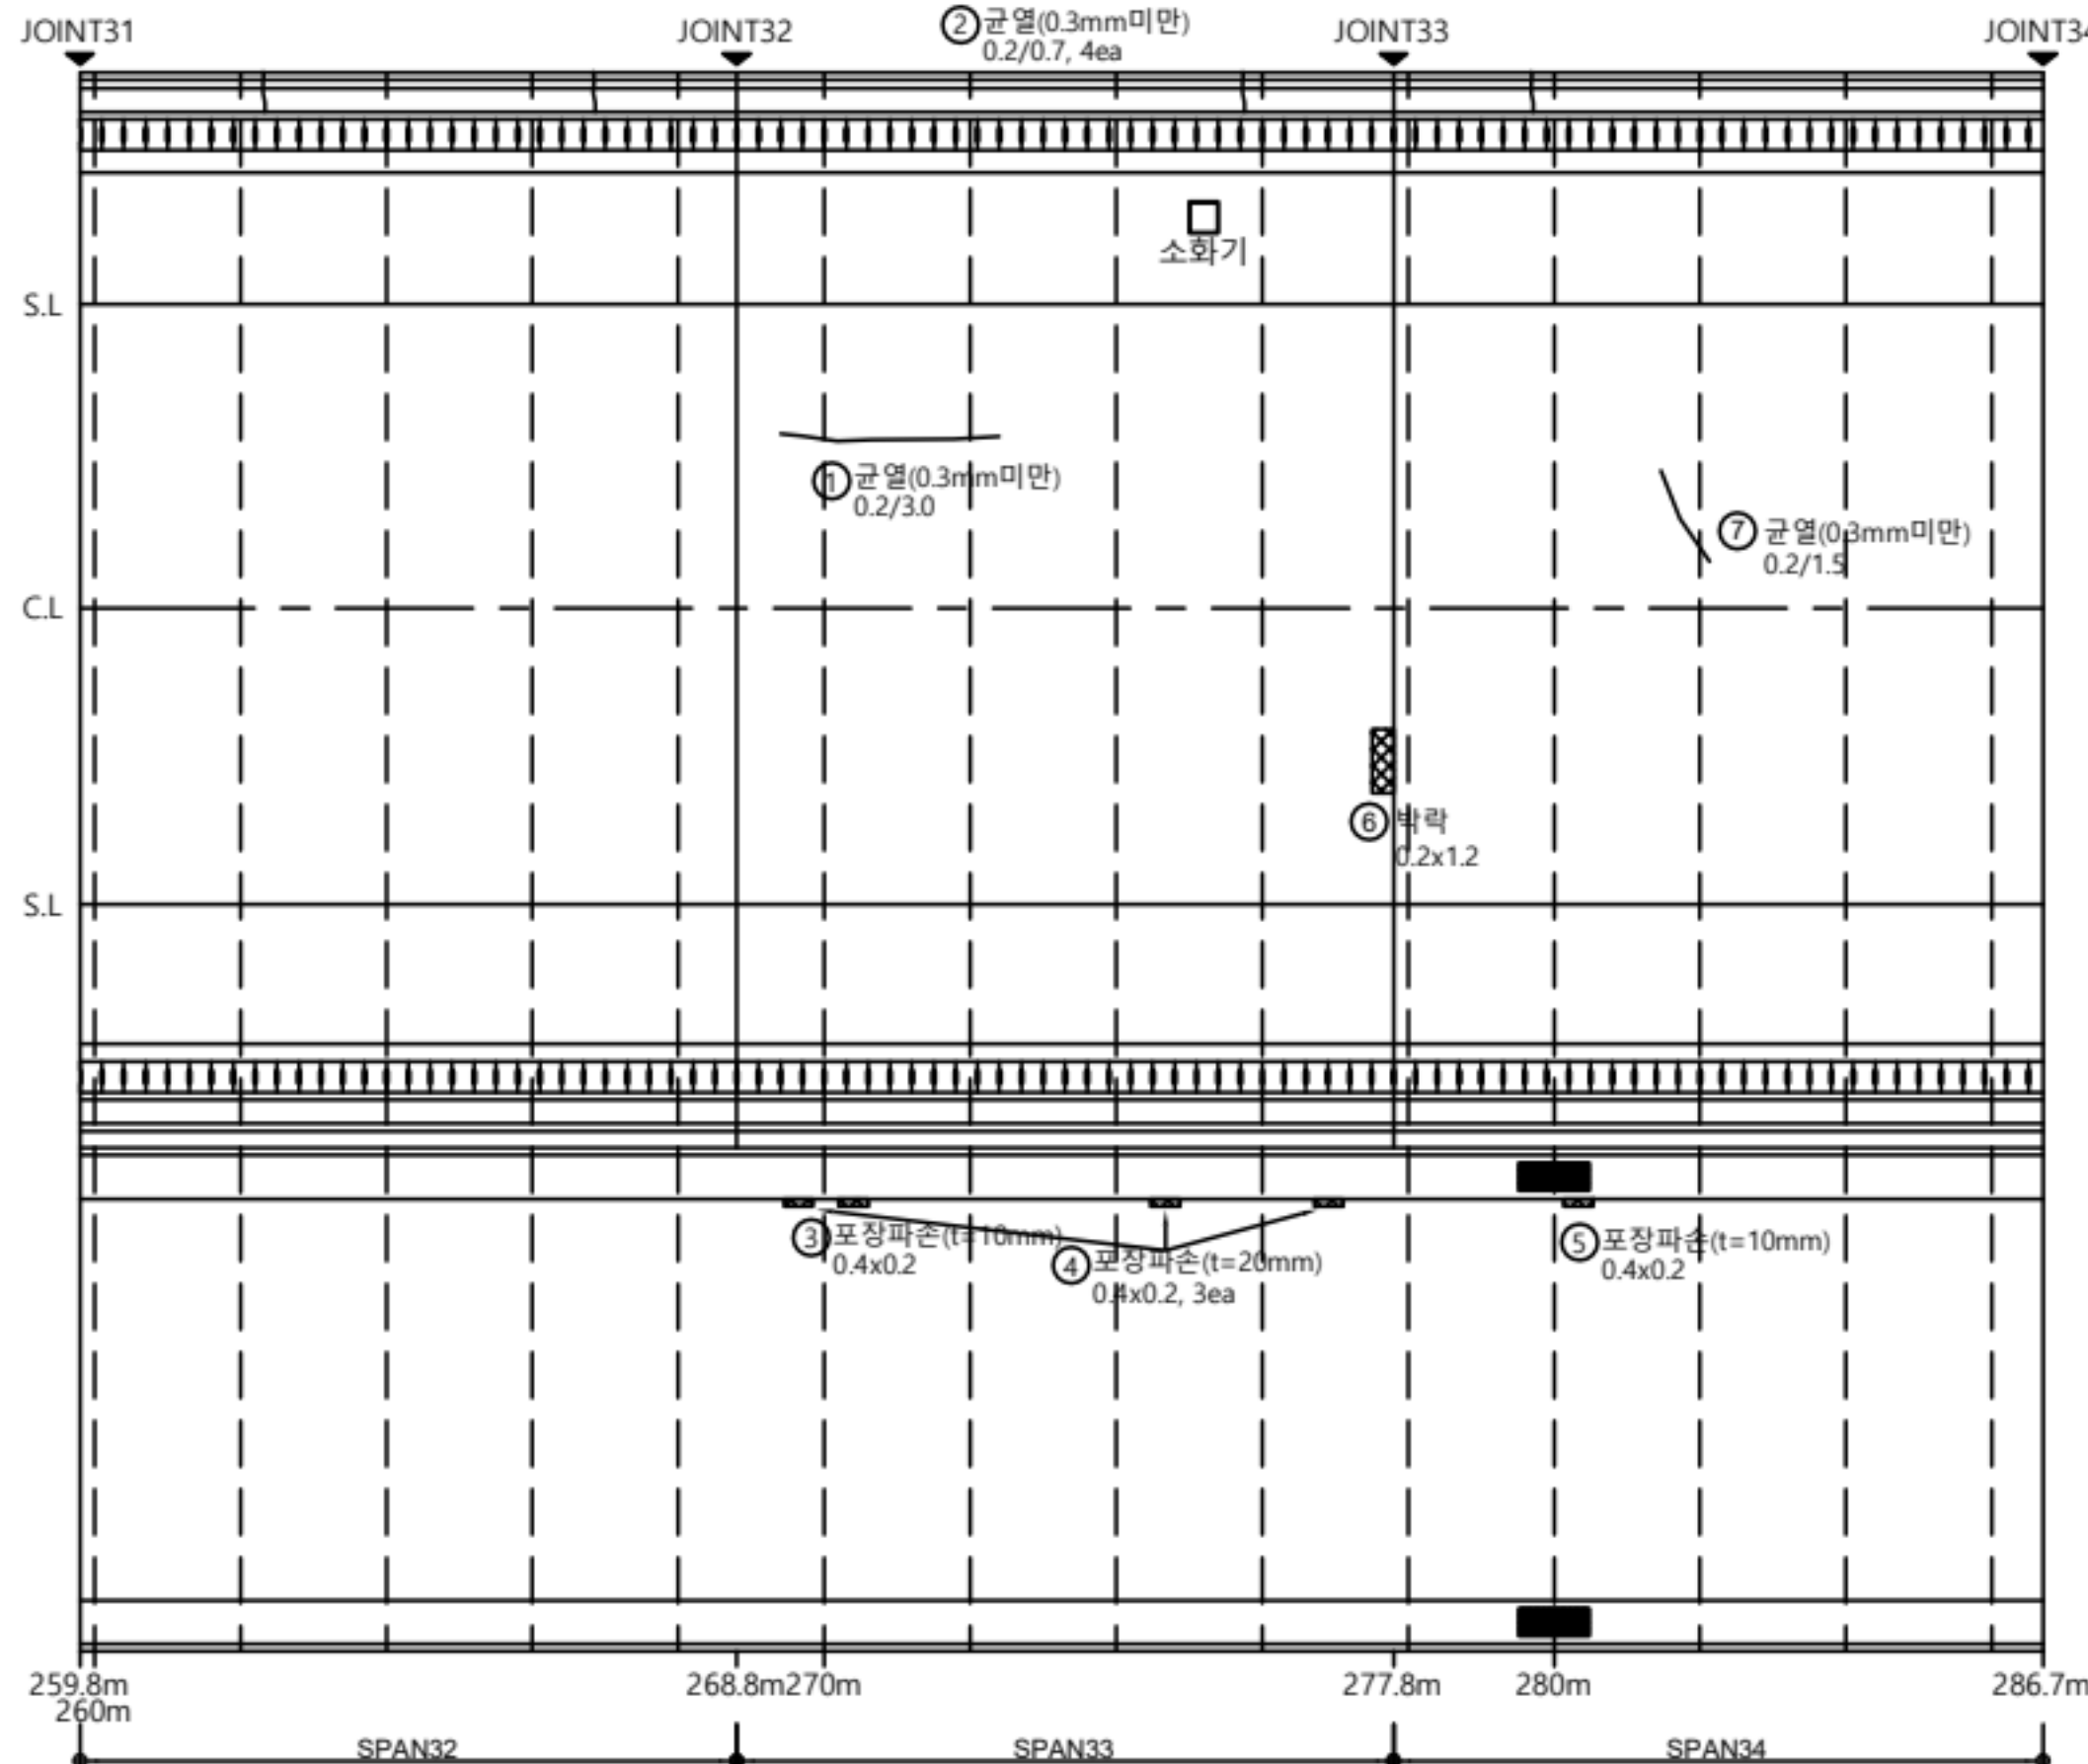
011

| 번호 | 손상현황 | 손상규모 | | | | | | 비고 |
|---|---|---|---|---|---|---|---|---|
| 1 | 균열(0.3mm미만) | 0.20 | 3.00 | | 1 | 3.00 | m | 기존 |
| 2 | 균열(0.3mm미만) | 0.20 | 0.70 | | 4 | 2.80 | m | 기존 |
| 3 | 포장파손 | | 0.40 | 0.20 | 1 | 0.08 | m² | 기존 |
| 4 | 포장파손 | | 0.40 | 0.20 | 3 | 0.24 | m² | 기존 |
| 5 | 포장파손 | | 0.40 | 0.20 | 1 | 0.08 | m² | 기존 |
| 6 | 박락 | | 0.20 | 1.20 | 1 | 0.24 | m² | 신규 |
| 7 | 균열(0.3mm미만) | 0.20 | 1.50 | | 1 | 1.50 | m | 신규 |

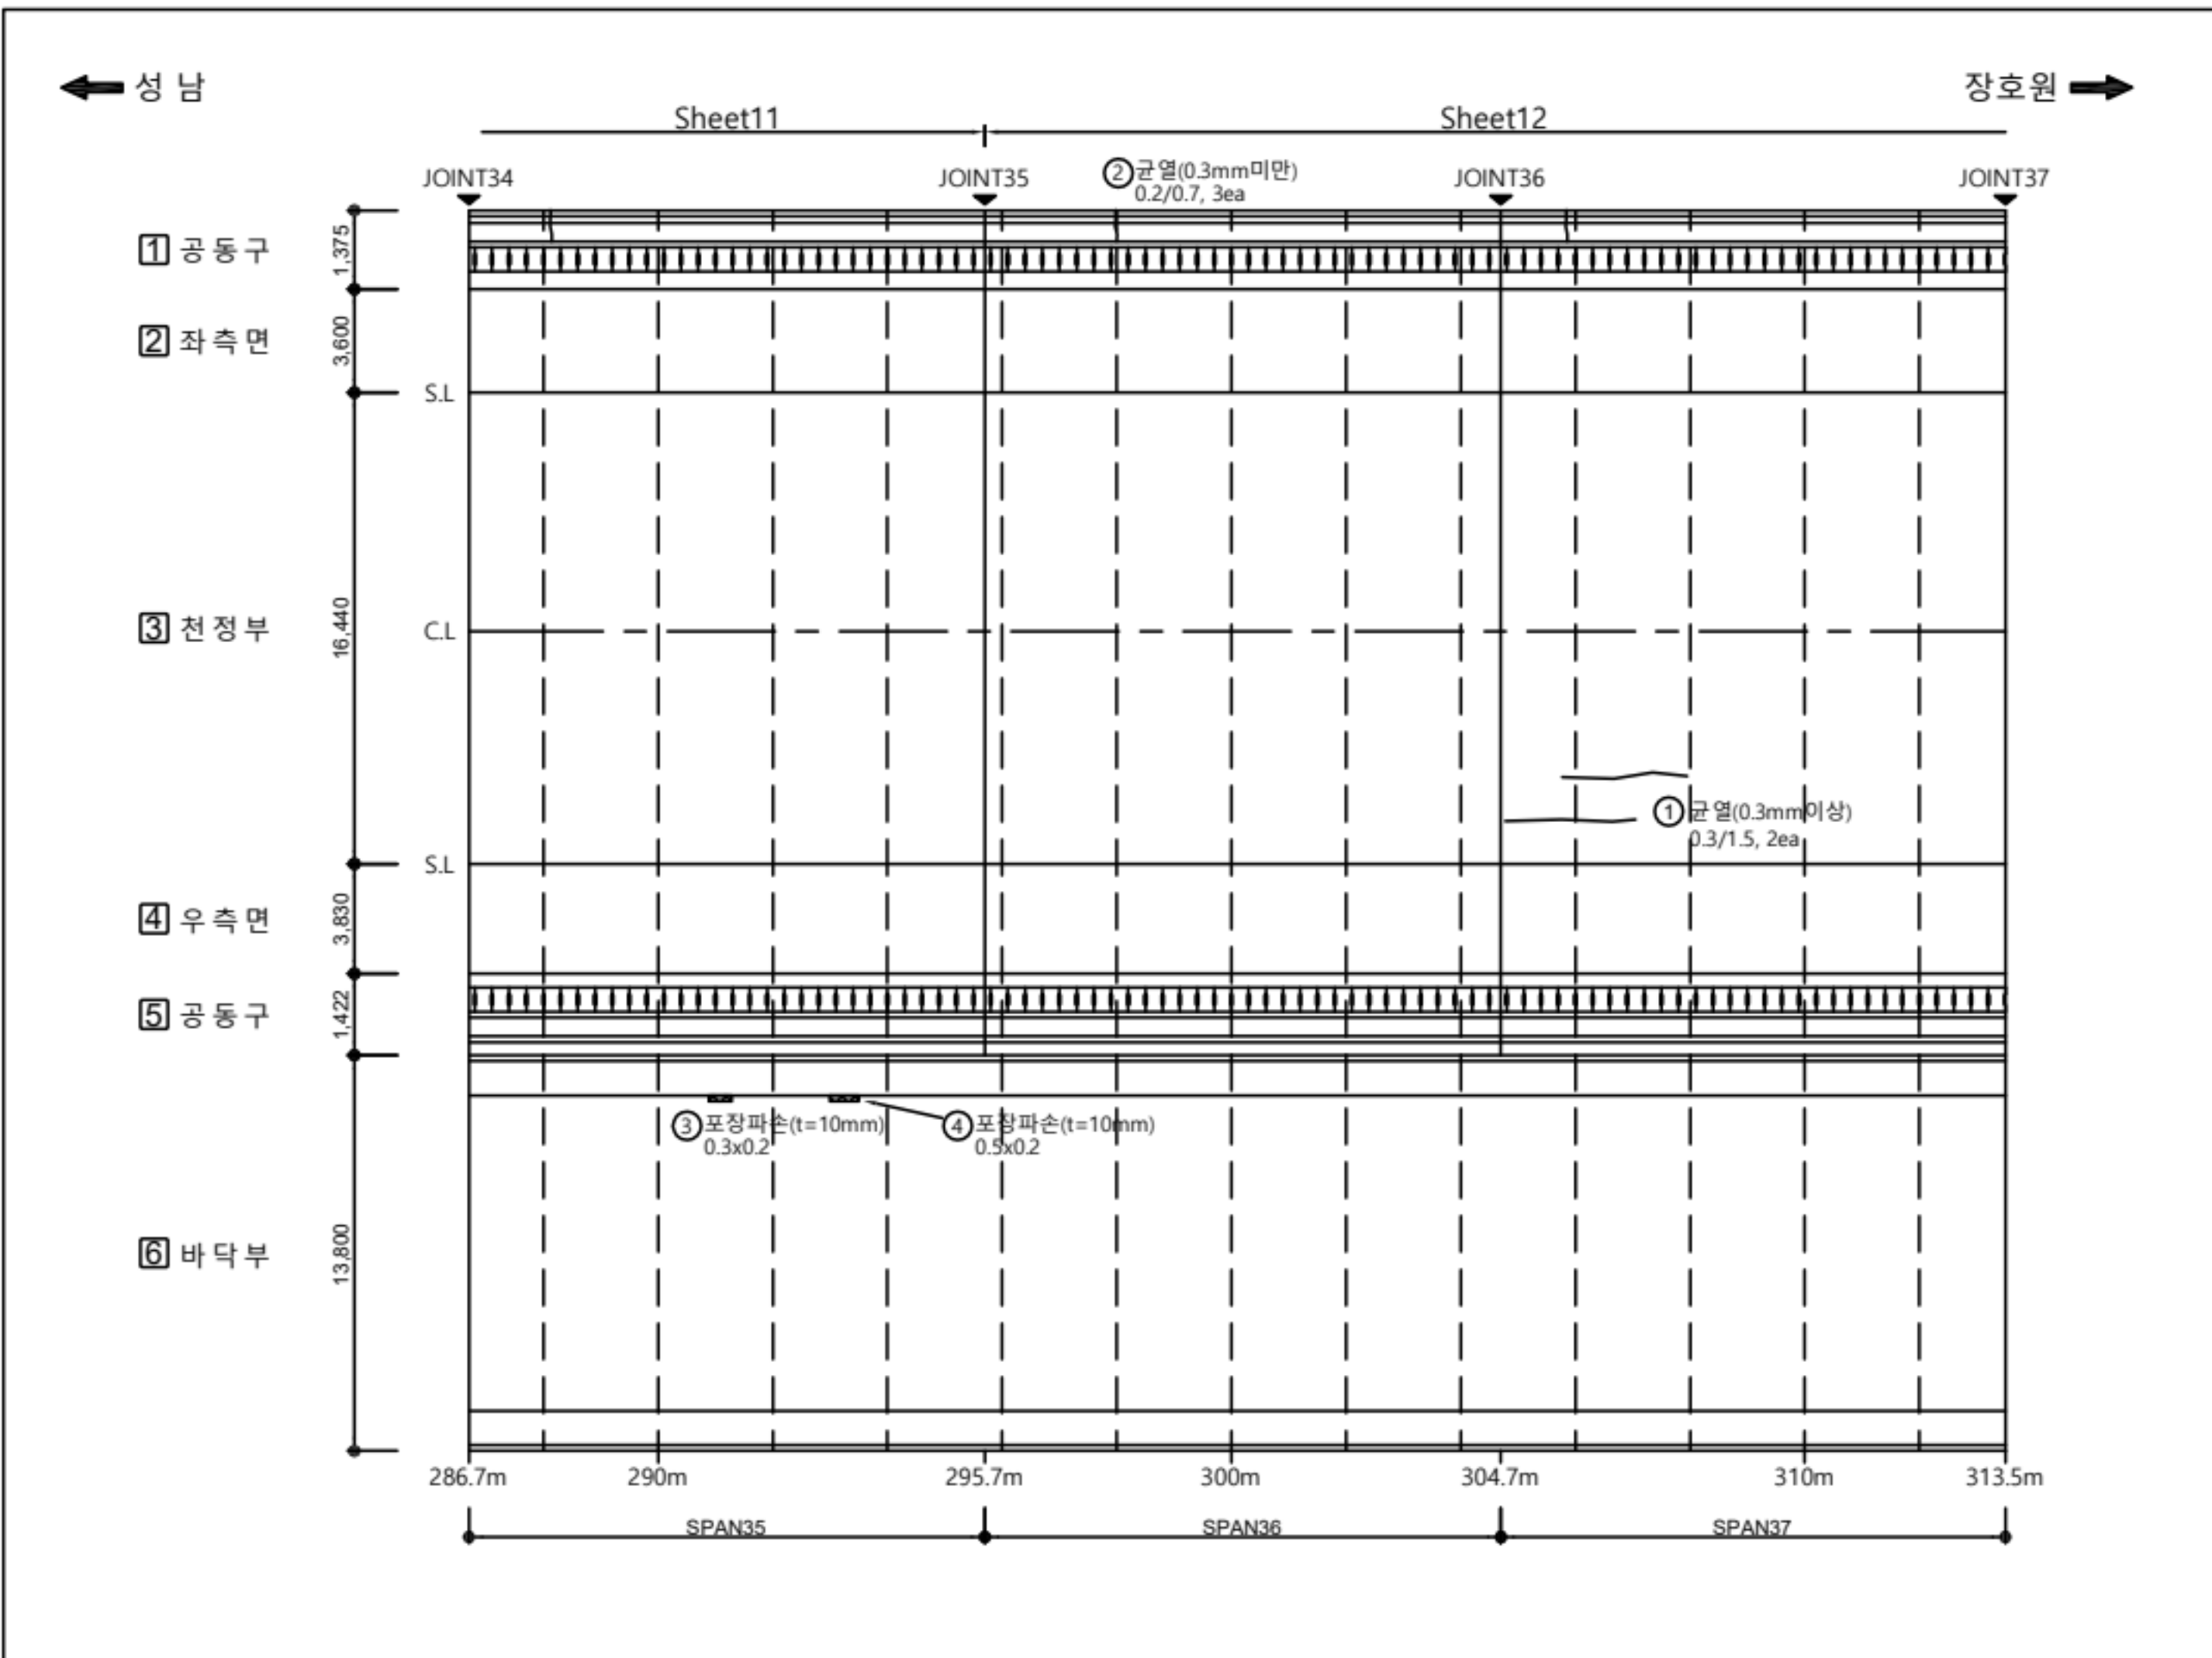
| 번호 | 손상현황 | 손상규모 | | | | | | 비고 |
|---|---|---|---|---|---|---|---|---|
| 1 | 균열(0.3mm이상) | 0.30 | 1.50 | | 2 | 3.00 | m | 신규 |
| 2 | 균열(0.3mm미만) | 0.20 | 0.70 | | 3 | 2.10 | m | 기존 |
| 3 | 포장파손 | | 0.30 | 0.20 | 1 | 0.06 | m² | 기존 |
| 4 | 포장파손 | | 0.50 | 0.20 | 1 | 0.10 | m² | 기존 |
