2024년 국도3호선 광주4터널(상) 등  
3개소 정밀안전점검용역

광주2터널(성남방향)

터널 내부 (S1~S4)

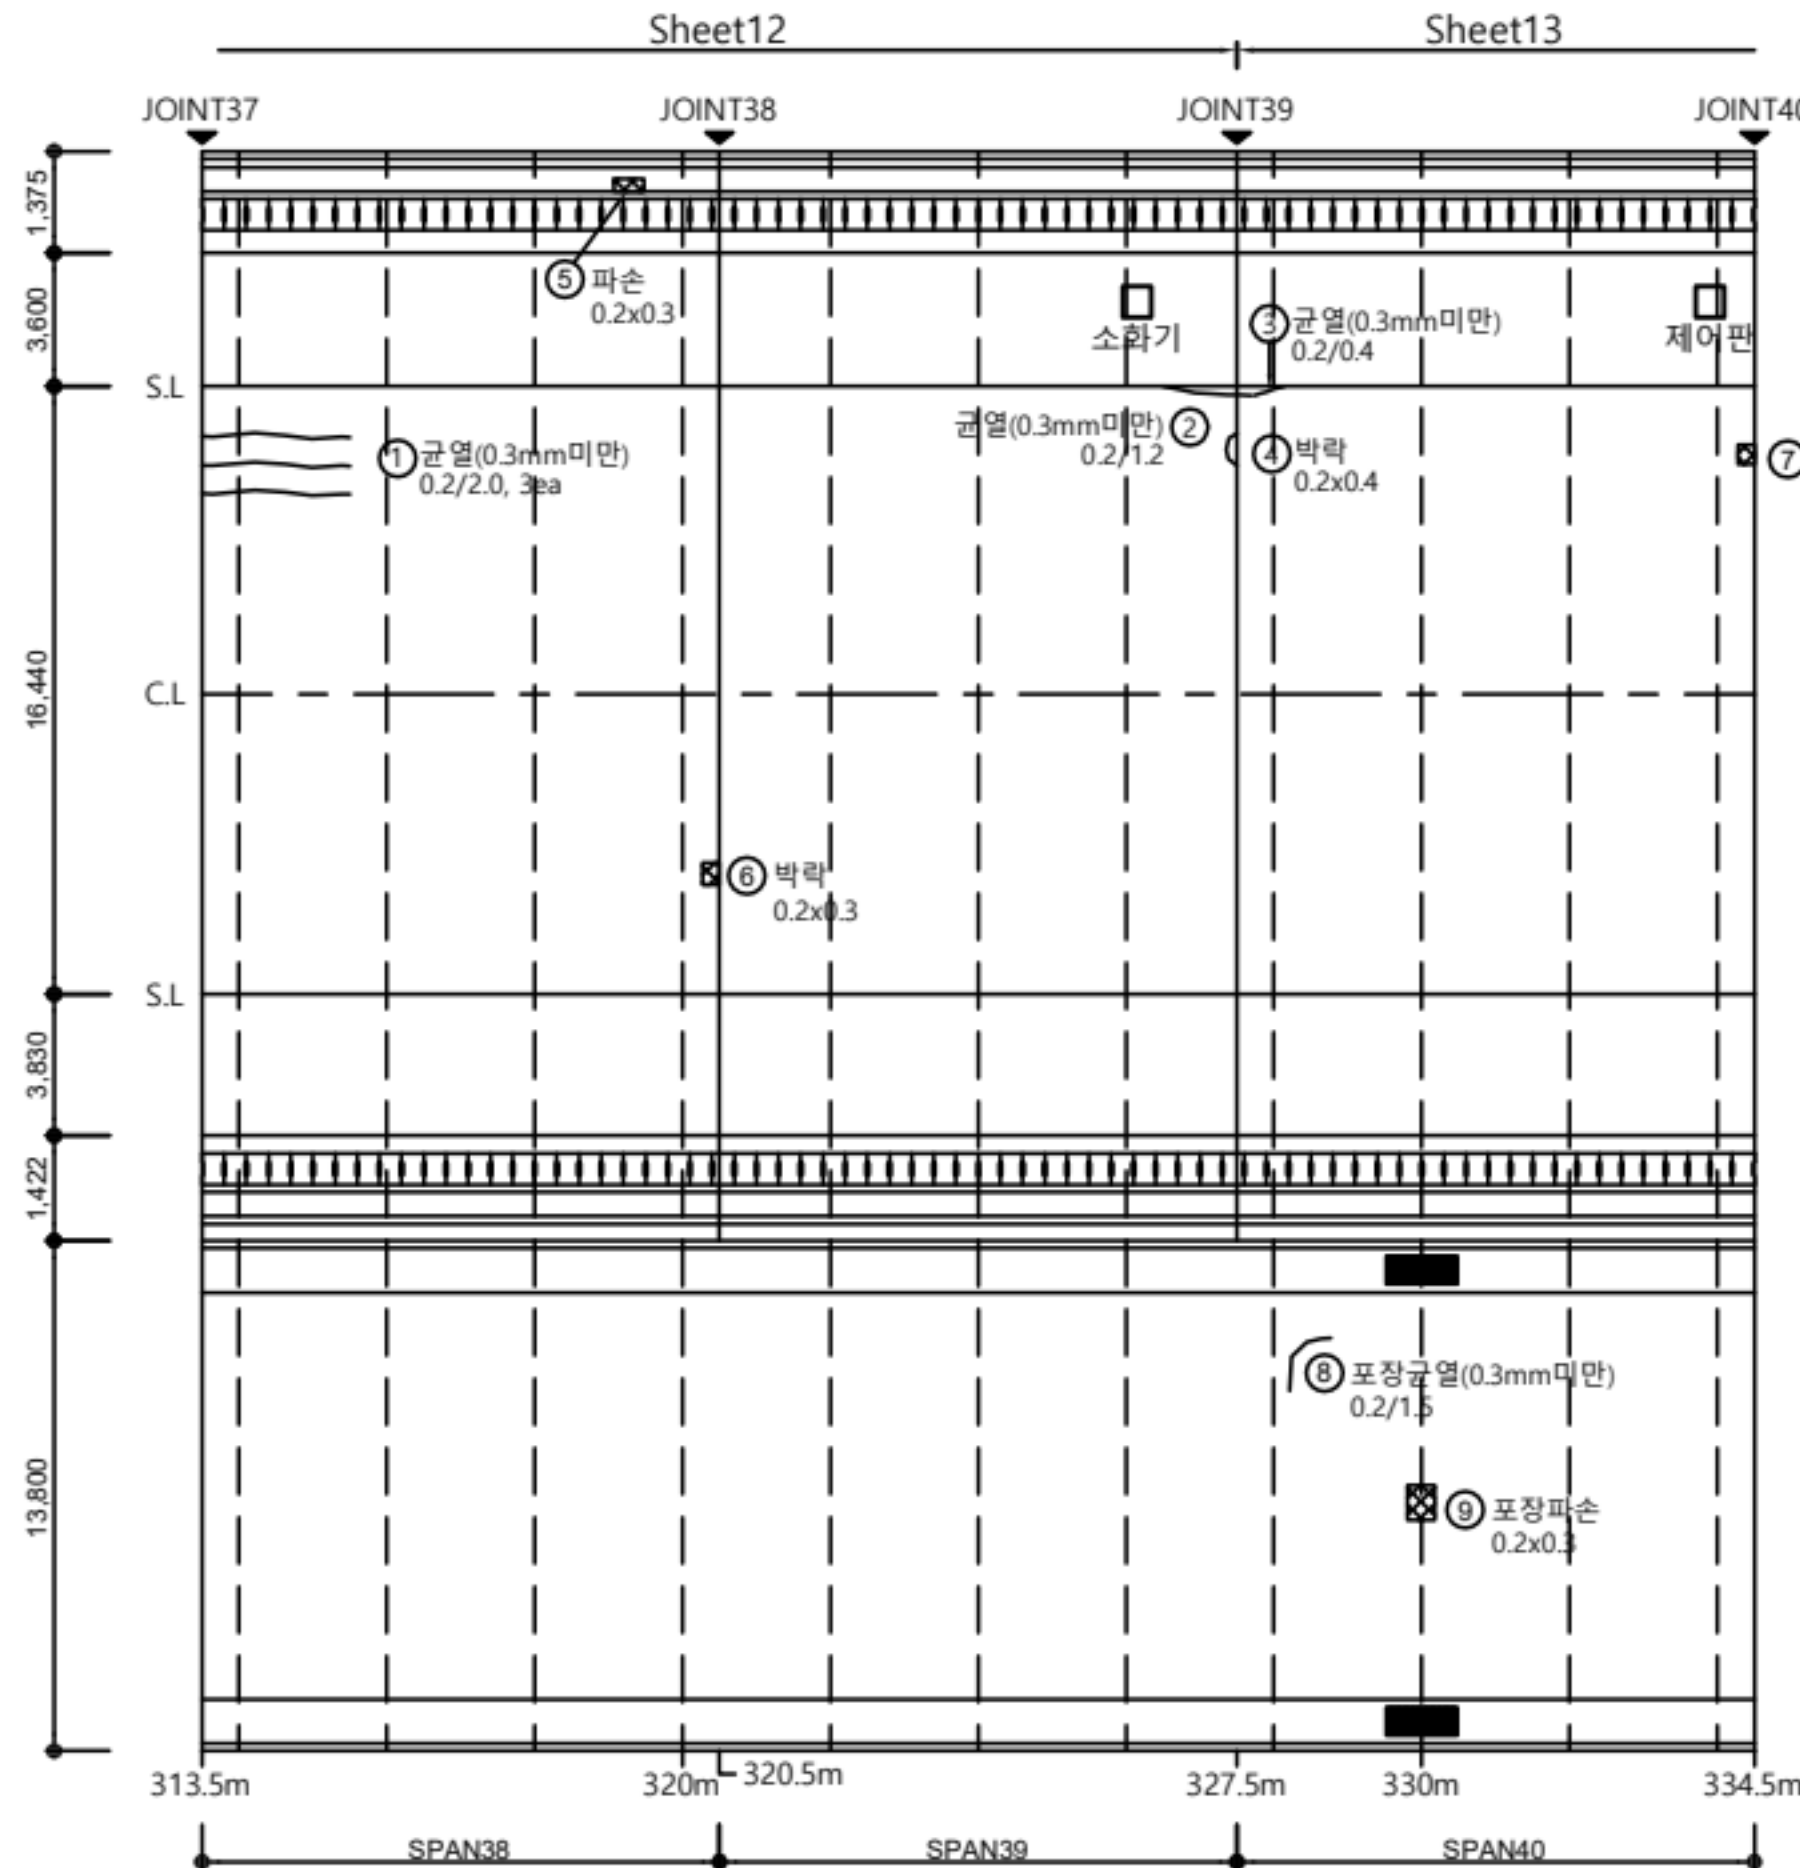
013

| 번호 | 손상현황 | 손상규모 | | | | | | 비고 |
|---|---|---|---|---|---|---|---|---|
| 1 | 균열(0.3mm미만) | 0.20 | 2.00 | | 3 | 6.00 | m | 기존 |
| 2 | 균열(0.3mm미만) | 0.20 | 1.20 | | 1 | 1.20 | m | 기존 |
| 3 | 균열(0.3mm미만) | 0.20 | 0.40 | | 1 | 0.40 | m | 기존 |
| 8 | 포장균열(0.3mm미만) | 0.20 | 1.50 | | 1 | 1.50 | m | 신규 |

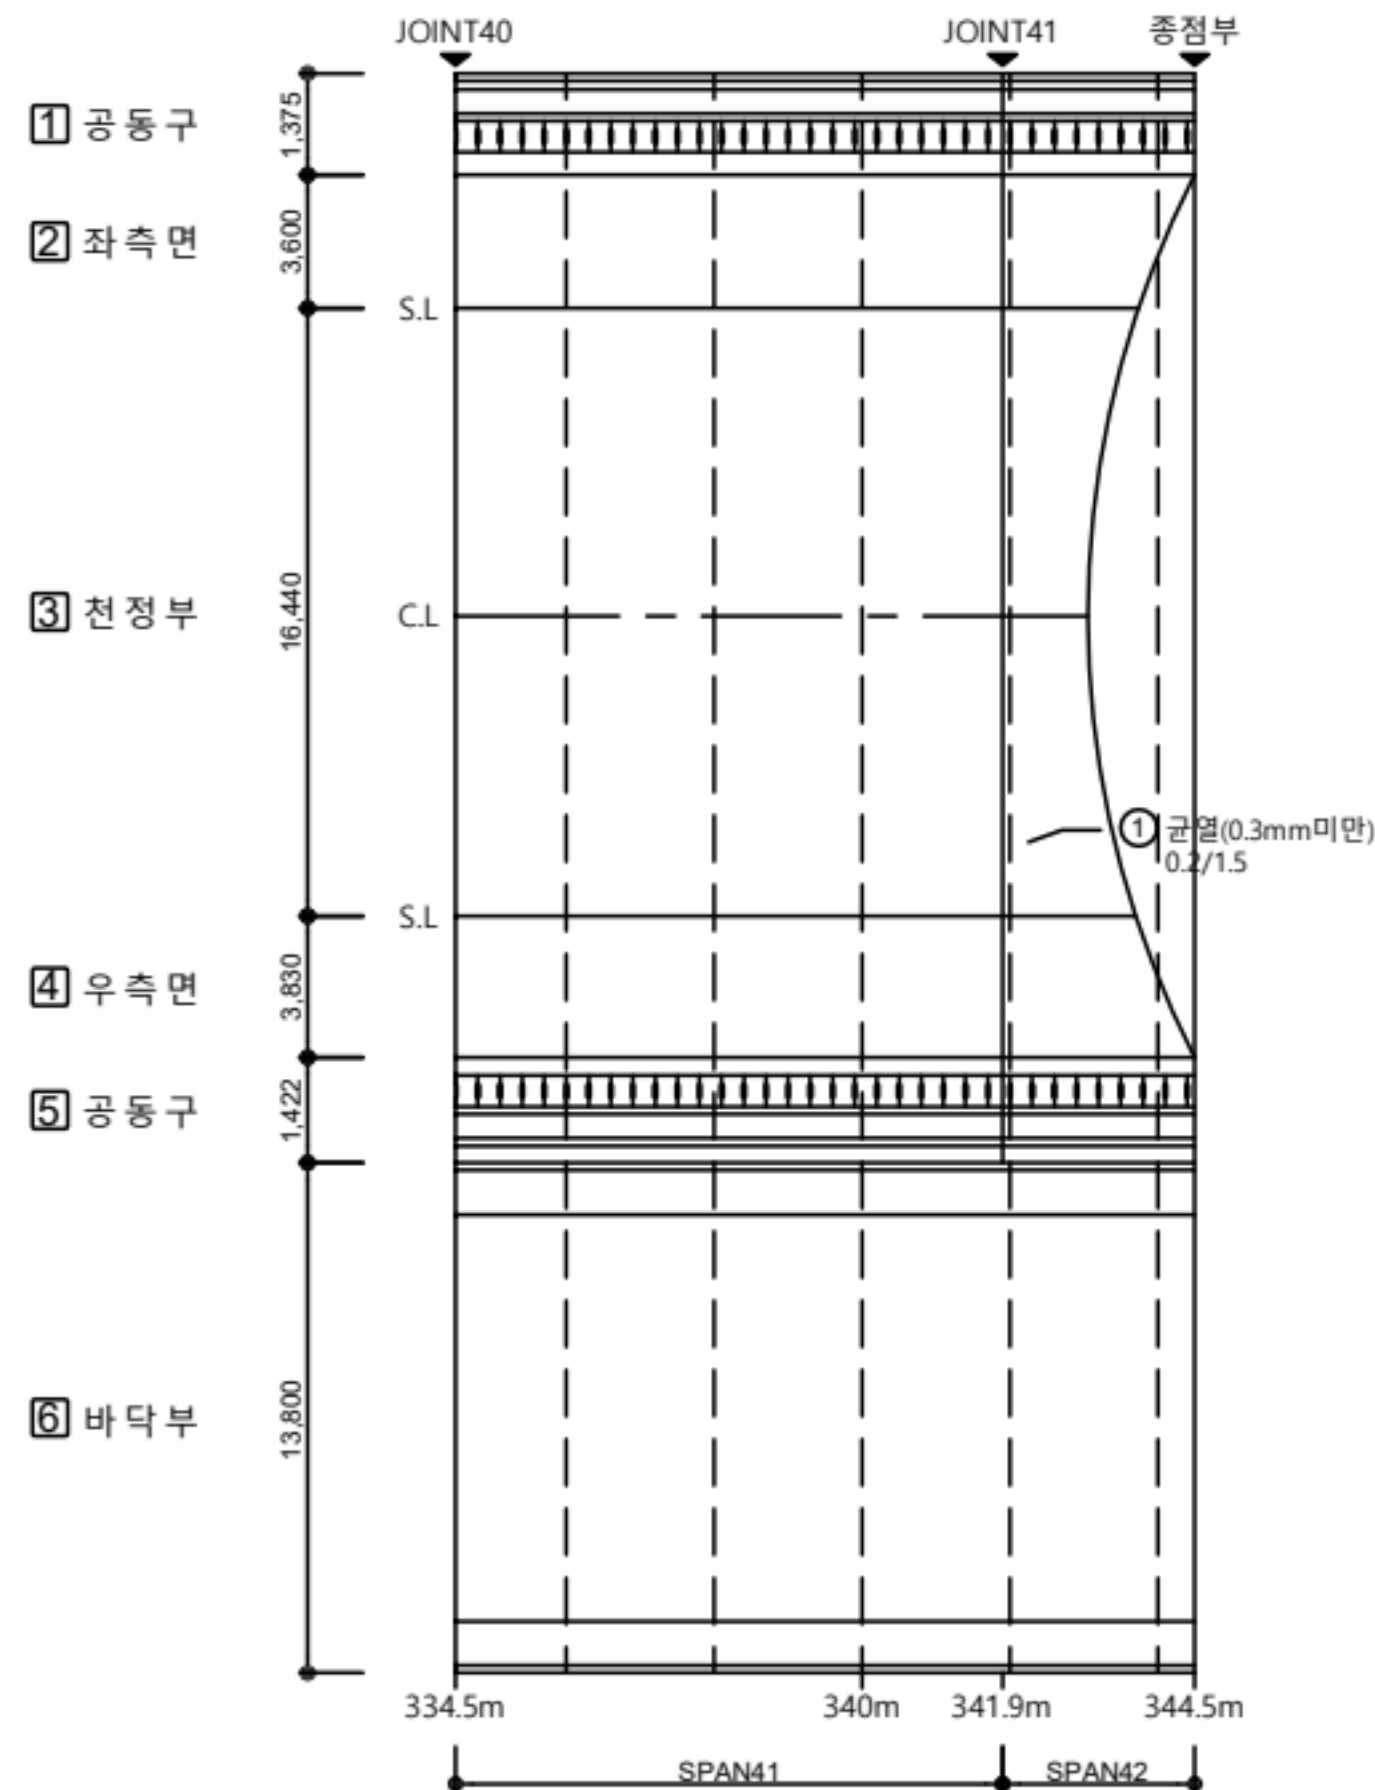
014

| 번호 | 손상현황 | 손상규모 | | | | | | 비고 |
|---|---|---|---|---|---|---|---|---|
| 1 | 균열(0.3mm미만) | 0.20 | 1.50 | | 1 | 1.50 | m | 신규 |

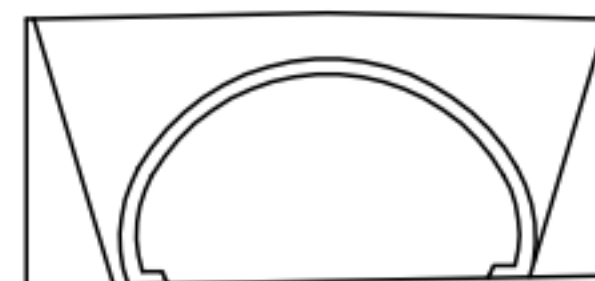
| 번호 | 손상 현황 | 손상 규모 | | | | | | 비고 |
|---|---|---|---|---|---|---|---|---|
| 1 | 균열(0.3mm미만) | 0.10 | 2.00 | | 1 | 2.00 | m | 기존 |
| 2 | 균열 | 0.10 | 0.50 | | 2 | 1.00 | m | 기존 |
| 3 | 균열부 백태(0.3mm미만) | 0.10 | 1.00 | | 2 | 2.00 | m | 기존 |
| 4 | 균열(0.3mm미만) | 0.10 | 3.00 | | 1 | 3.00 | m | 기존 |

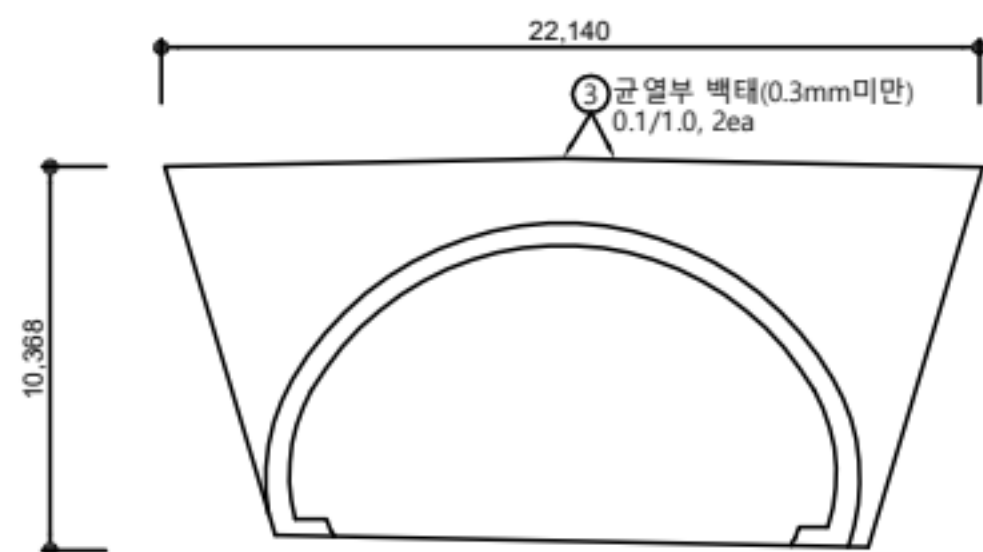
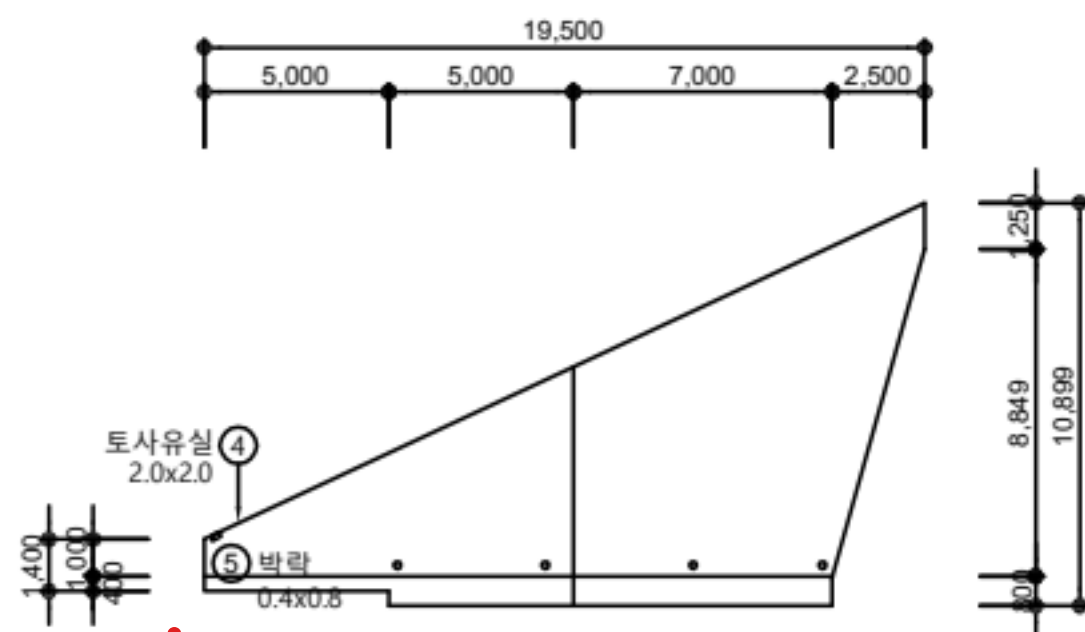
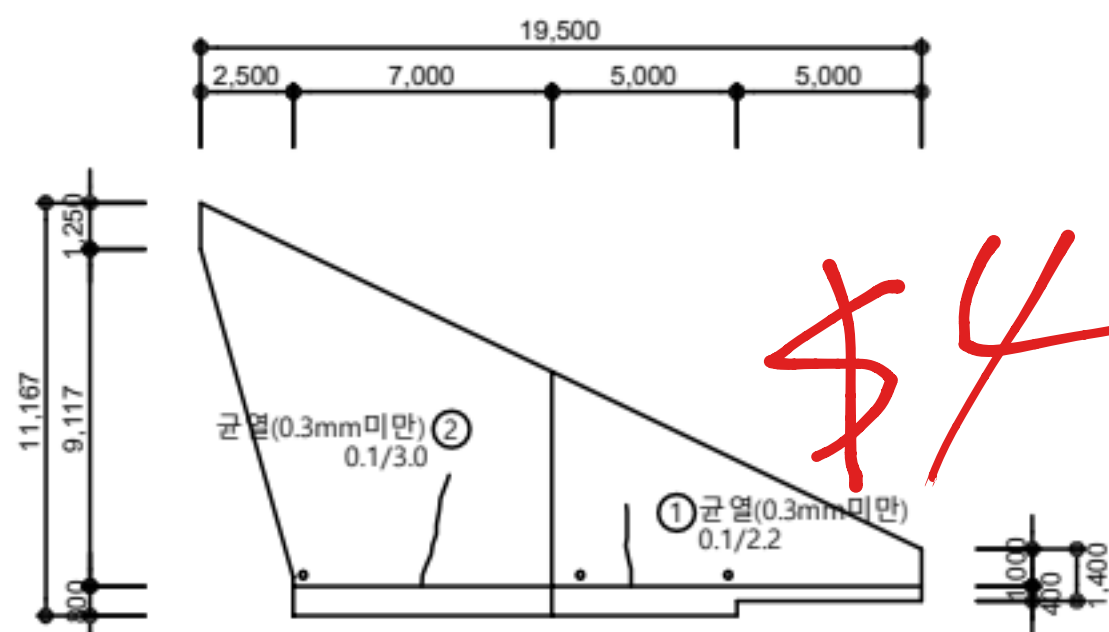
| 번호 | 손상현황 | 손상규모 | | | | | | 비고 |
|---|---|---|---|---|---|---|---|---|
| 1 | 균열(0.3mm미만) | 0.10 | 2.20 | | 1 | 2.20 | m | 기존 |
| 2 | 균열(0.3mm미만) | 0.10 | 3.00 | | 1 | 3.00 | m | 기존 |
| 3 | 균열부백태(0.3mm미만) | 0.10 | 1.00 | | 2 | 2.00 | m | 기존 |
