2024년 국도3호선 광주4터널(상) 등  
3개소 정밀안전점검용역

광주2터널(성남방향)

터널 내부 (S1~S4)

001

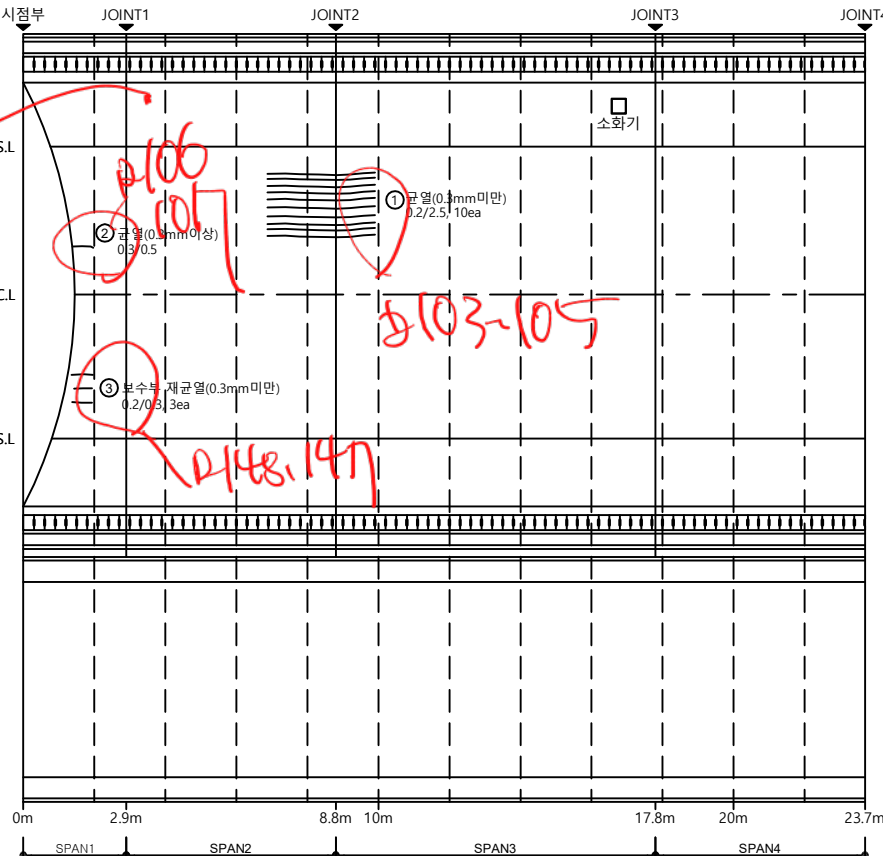
| 번호 | 손상현황 | 손상규모 | | | | | | 비고 |
|---|---|---|---|---|---|---|---|---|
| 1 | 균열(0.3mm미만) | 0.20 | 2.50 | | 10 | 25.00 | m | 기존 |
| 2 | 균열(0.3mm이상) | 0.30 | 0.50 | | 1 | 0.50 | m | 신규 |
| 3 | 균열(0.3mm미만) | 0.20 | 0.30 | | 3 | 0.90 | m | 신규 |

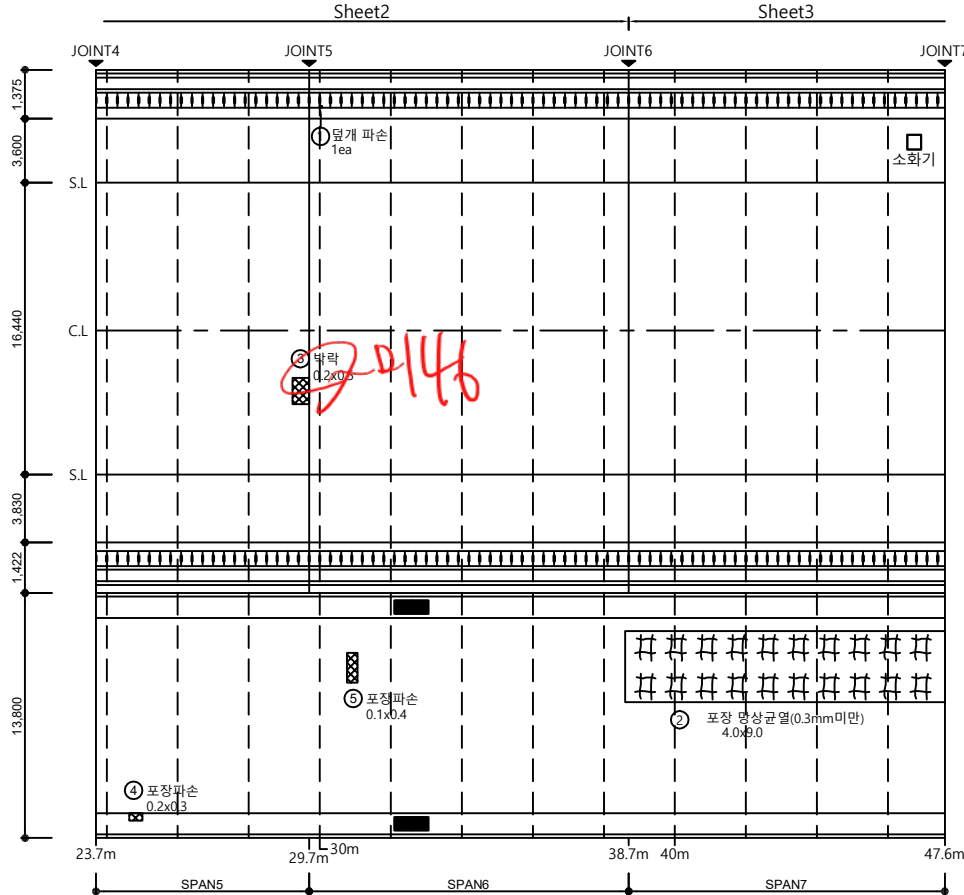
002

| 번호 | 손상현황 | 손상규모 | | | | | | 비고 |
|---|---|---|---|---|---|---|---|---|
| 1 | 덮개 파손 | | | | 1 | 1.00 | EA | 기존 |
| 2 | 포장 망상균열 | 0.20 | 4.00 | 9.00 | 1 | 36.00 | m' | 기존 |
| 3 | 박락 | | 0.20 | 0.50 | 1 | 0.10 | m' | 신규 |
| 4 | 포장파손 | | 0.20 | 0.30 | 1 | 0.06 | m' | 신규 |
| 5 | 포장파손 | | 0.10 | 0.40 | 1 | 0.04 | m' | 신규 |

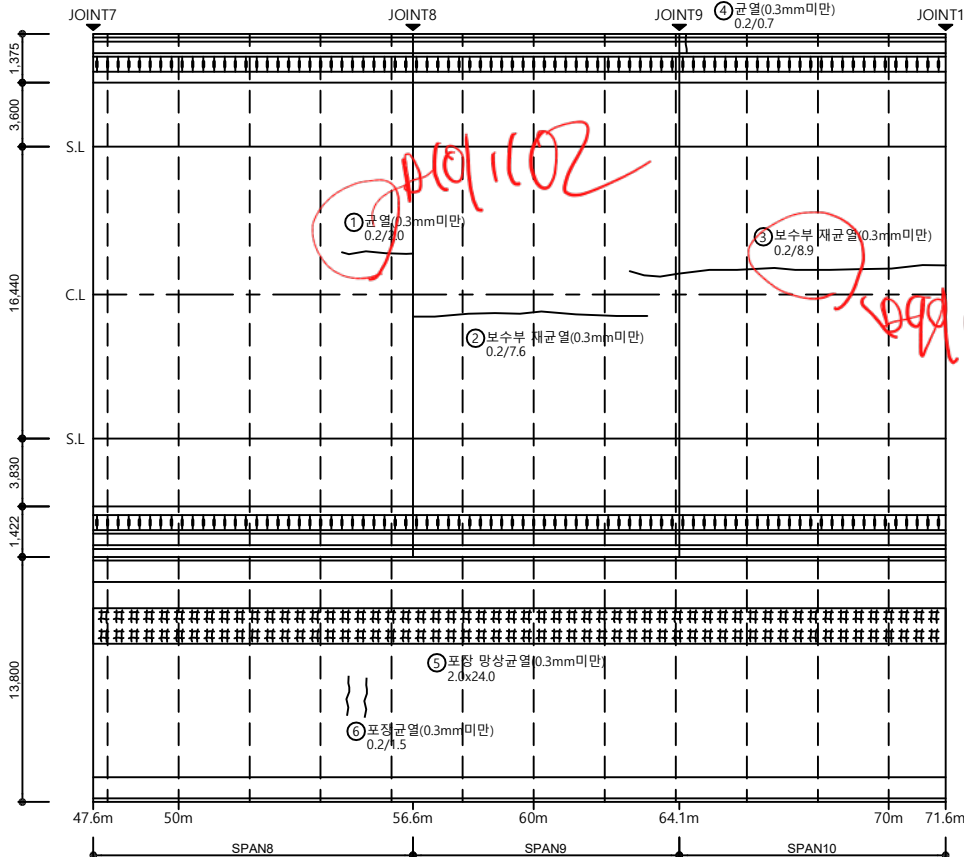
003

| 번호 | 손상현황 | 손상규모 | | | | | | 비고 |
|---|---|---|---|---|---|---|---|---|
| 1 | 균열(0.3mm미만) | 0.20 | 2.00 | | 1 | 2.00 | m | 기존 |
| 2 | 균열(0.3mm미만) | 0.20 | 7.60 | | 1 | 7.60 | m | 기존 |
| 3 | 균열(0.3mm미만) | 0.20 | 8.90 | | 1 | 8.90 | m | 기존 |
| 4 | 균열(0.3mm미만) | 0.20 | 0.70 | | 1 | 0.70 | m | 기존 |
| 5 | 포장 망상균열 | 0.20 | 2.00 | 24.00 | 1 | 48.00 | m² | 기존 |
| 6 | 포장균열(0.3mm미만) | 0.20 | 1.50 | | 2 | 3.00 | m | 기존 |

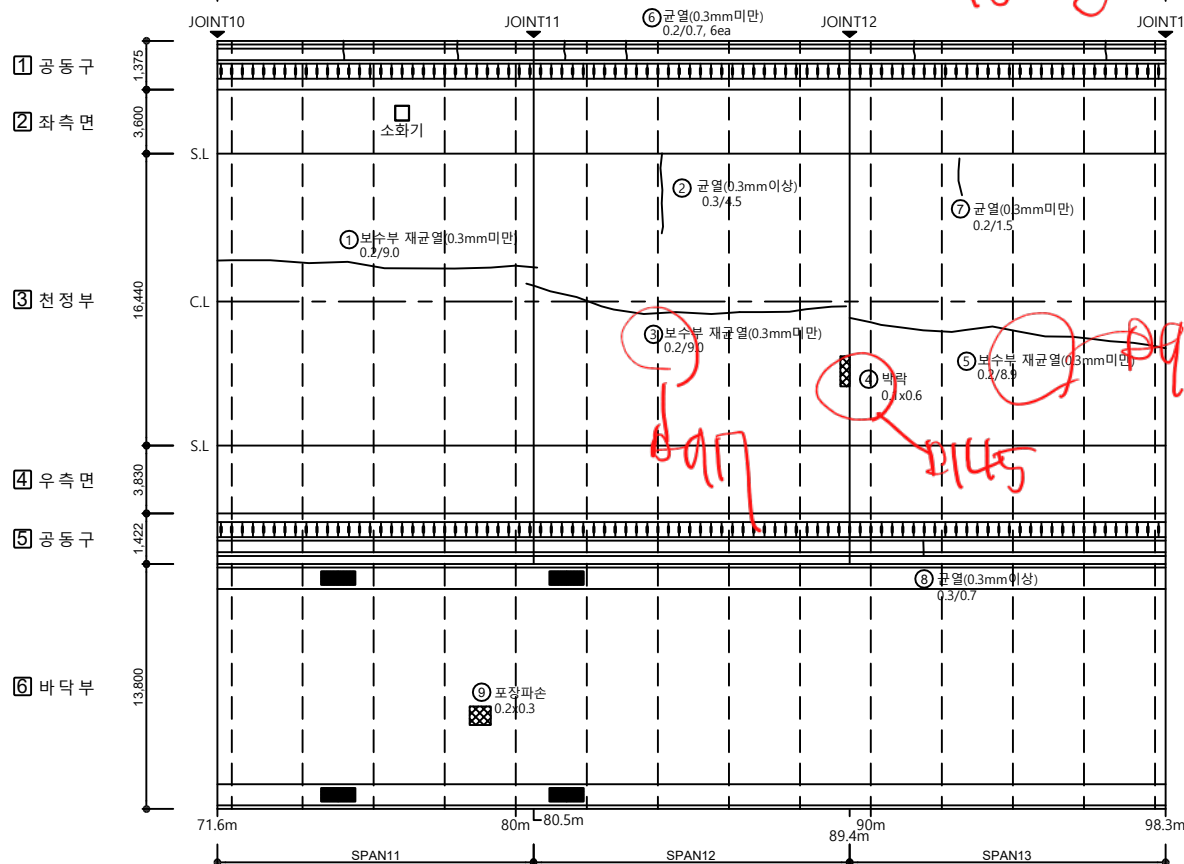
004

| 번호 | 손상현황 | 손상규모 | | | | | | 비고 |
|---|---|---|---|---|---|---|---|---|
| 1 | 균열(0.3mm미만) | 0.20 | 9.00 | | 1 | 9.00 | m | 기존 |
| 2 | 균열(0.3mm이상) | 0.30 | 4.50 | | 1 | 4.50 | m | 기존 |
| 3 | 균열(0.3mm미만) | 0.20 | 9.00 | | 1 | 9.00 | m | 기존 |
| 4 | 박락 | | 0.10 | 0.60 | 1 | 0.06 | m² | 신규 |
| 5 | 균열(0.3mm미만) | 0.20 | 8.90 | | 1 | 8.90 | m | 기존 |
| 6 | 균열(0.3mm미만) | 0.20 | 0.70 | | 6 | 4.20 | m | 기존 |
| 7 | 균열(0.3mm미만) | 0.20 | 1.50 | | 1 | 1.50 | m | 신규 |
| 8 | 균열(0.3mm이상) | 0.30 | 0.70 | | 1 | 0.70 | m | 신규 |
| 9 | 포장파손 | | 0.20 | 0.30 | 1 | 0.06 | m² | 신규 |

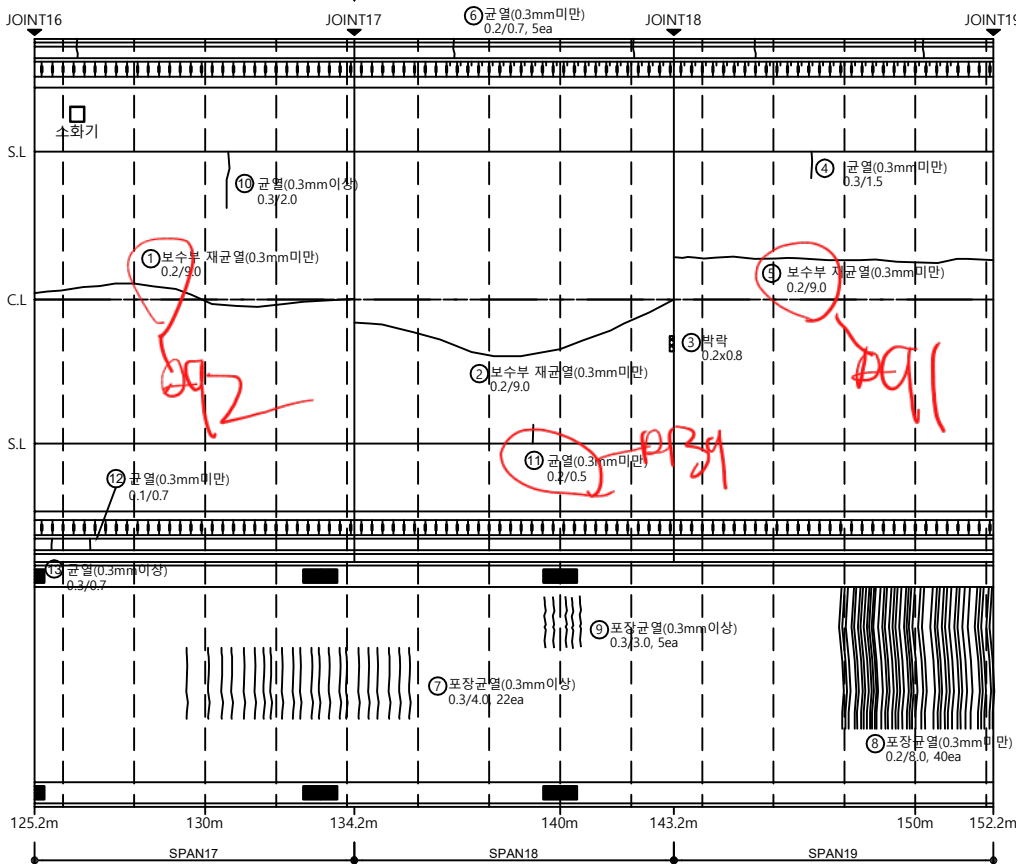
006

| 번호 | 손상현황 | 손상규모 | | | | | | 비고 |
|---|---|---|---|---|---|---|---|---|
| 1 | 균열(0.3mm미만) | 0.20 | 9.00 | | 1 | 9.00 | m | 기존 |
| 2 | 균열(0.3mm미만) | 0.20 | 9.00 | | 1 | 9.00 | m | 기존 |
| 3 | 박락 | | 0.20 | 0.80 | 1 | 0.16 | m' | 기존 |
| 4 | 균열(0.3mm이상) | 0.30 | 1.50 | | 1 | 1.50 | m | 기존 |
| 5 | 균열(0.3mm미만) | 0.20 | 9.00 | | 1 | 9.00 | m | 기존 |
| 6 | 균열(0.3mm미만) | 0.20 | 0.70 | | 5 | 3.50 | m | 기존 |
| 7 | 포장균열(0.3mm이상) | 0.30 | 4.00 | | 22 | 88.00 | m | 기존 |
| 8 | 포장균열(0.3mm미만) | 0.20 | 8.00 | | 40 | 320.00 | m | 기존 |
| 9 | 포장균열(0.3mm이상) | 0.30 | 3.00 | | 5 | 15.00 | m | 기존 |
| 10 | 균열(0.3mm이상) | 0.30 | 2.00 | | 1 | 2.00 | m | 신규 |
| 11 | 균열(0.3mm미만) | 0.20 | 0.50 | | 1 | 0.50 | m | 신규 |
| 12 | 균열(0.3mm미만) | 0.10 | 0.70 | | 1 | 0.70 | m | 신규 |
| 13 | 균열(0.3mm이상) | 0.30 | 0.70 | | 1 | 0.70 | m | 신규 |

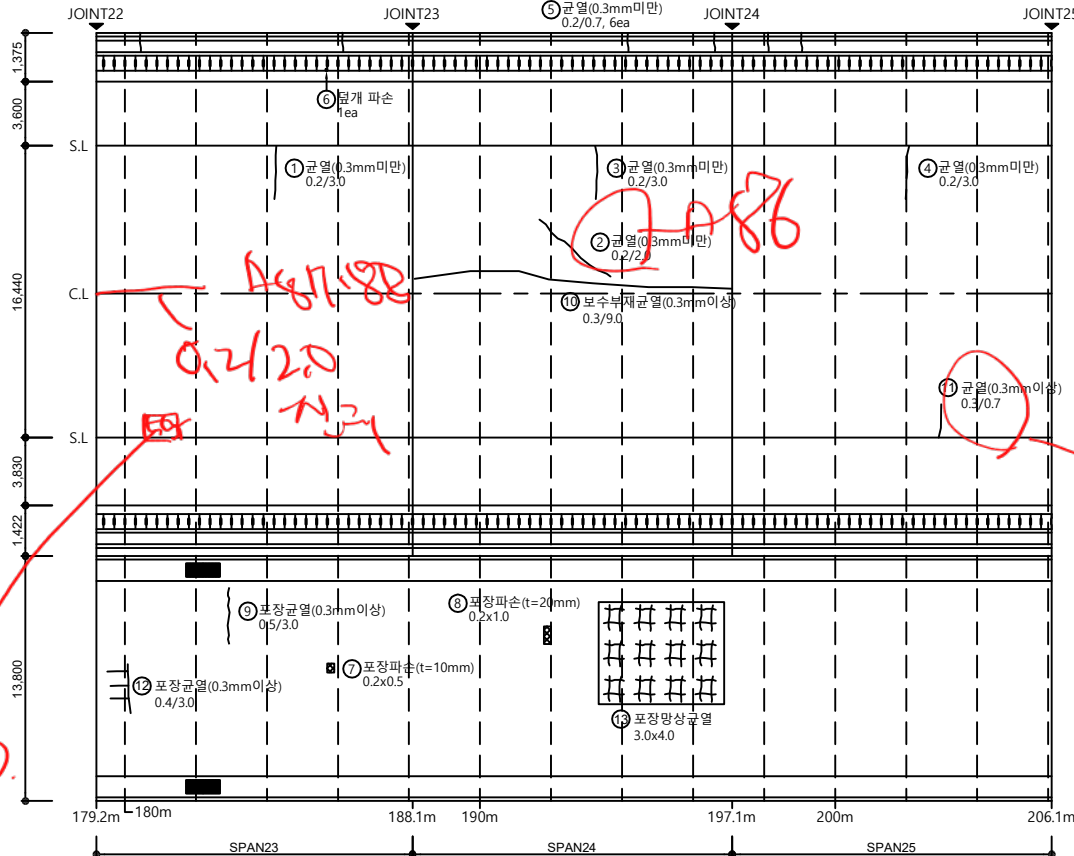
008

| 번호 | 손상현황 | 손상규모 | | | | | | 비고 |
|---|---|---|---|---|---|---|---|---|
| 1 | 균열(0.3mm미만) | 0.20 | 3.00 | | 1 | 3.00 | m | 기존 |
| 2 | 균열(0.3mm미만) | 0.20 | 2.00 | | 1 | 2.00 | m | 기존 |
| 3 | 균열(0.3mm미만) | 0.20 | 3.00 | | 1 | 3.00 | m | 기존 |
| 4 | 균열(0.3mm미만) | 0.20 | 3.00 | | 1 | 3.00 | m | 기존 |
| 5 | 균열(0.3mm미만) | 0.20 | 0.70 | | 6 | 4.20 | m | 기존 |
| 6 | 덮개 파손 | | | | 1 | 1.00 | EA | 기존 |
| 7 | 포장파손 | 0.20 | 0.50 | | 1 | 0.10 | m <sup>2</sup> | 기존 |
| 8 | 포장파손 | 0.20 | 1.00 | | 1 | 0.20 | m <sup>2</sup> | 기존 |
| 9 | 포장균열(0.3mm이상) | 0.50 | 3.00 | | 1 | 3.00 | m | 기존 |
| 10 | 균열(0.3mm이상) | 0.30 | 9.00 | | 1 | 9.00 | m | 신규 |
| 11 | 균열(0.3mm이상) | 0.30 | 0.70 | | 1 | 0.70 | m | 신규 |
| 12 | 포장균열(0.3mm이상) | 0.40 | 3.00 | | 1 | 3.00 | m | 신규 |
| 13 | 포장 망상균열 | 3.00 | 4.00 | | 1 | 12.00 | m <sup>2</sup> | 신규 |

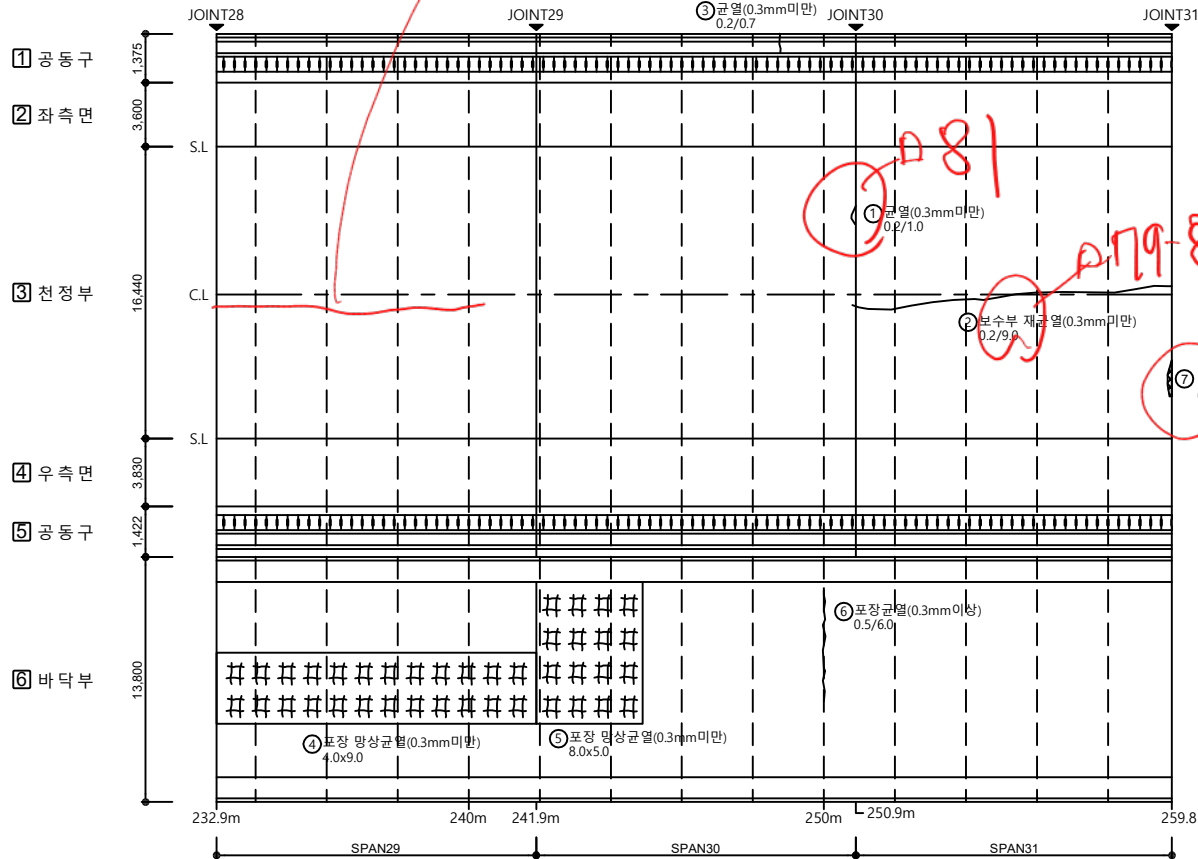
010

| 번호 | 손상현황 | 손상규모 | | | | | | 비고 |
|---|---|---|---|---|---|---|---|---|
| 1 | 균열(0.3mm미만) | 0.20 | 1.00 | | 1 | 1.00 | m | 기존 |
| 2 | 균열(0.3mm미만) | 0.20 | 9.00 | | 1 | 9.00 | m | 기존 |
| 3 | 균열(0.3mm미만) | 0.20 | 0.70 | | 1 | 0.70 | m | 기존 |
| 4 | 포장 망상균열 | | 4.00 | 9.00 | 1 | 36.00 | m² | 기존 |
| 5 | 포장 망상균열 | | 8.00 | 5.00 | 1 | 40.00 | m² | 기존 |
| 6 | 포장균열(0.3mm이상) | 0.50 | 6.00 | | 1 | 6.00 | m | 기존 |
| 7 | 박락 | | 0.20 | 0.60 | 1 | 0.12 | m² | 신규 |

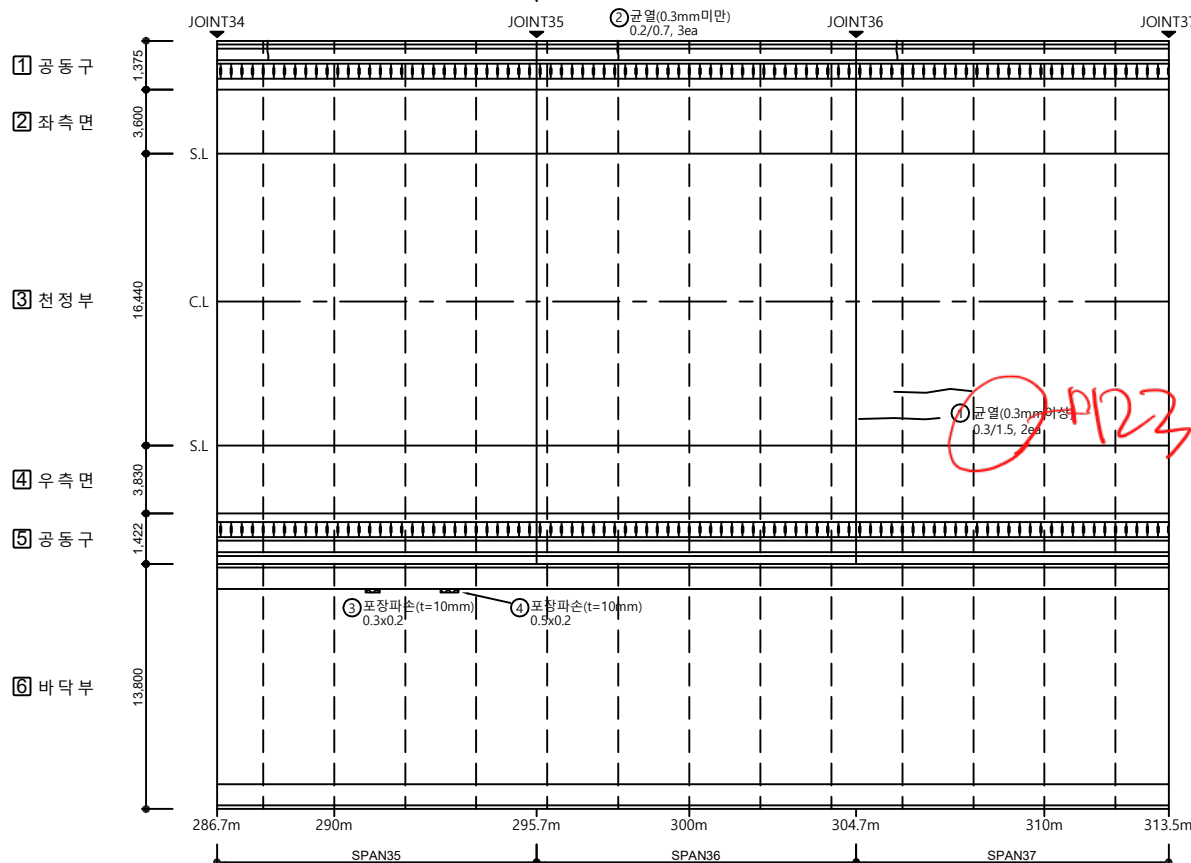
012

| 번호 | 손상현황 | 손상규모 | | | | | | 비고 |
|---|---|---|---|---|---|---|---|---|
| 1 | 균열(0.3mm이상) | 0.30 | 1.50 | | 2 | 3.00 | m | 신규 |
| 2 | 균열(0.3mm미만) | 0.20 | 0.70 | | 3 | 2.10 | m | 기존 |
| 3 | 포장파손 | | 0.30 | 0.20 | 1 | 0.06 | m' | 기존 |
| 4 | 포장파손 | | 0.50 | 0.20 | 1 | 0.10 | m' | 기존 |

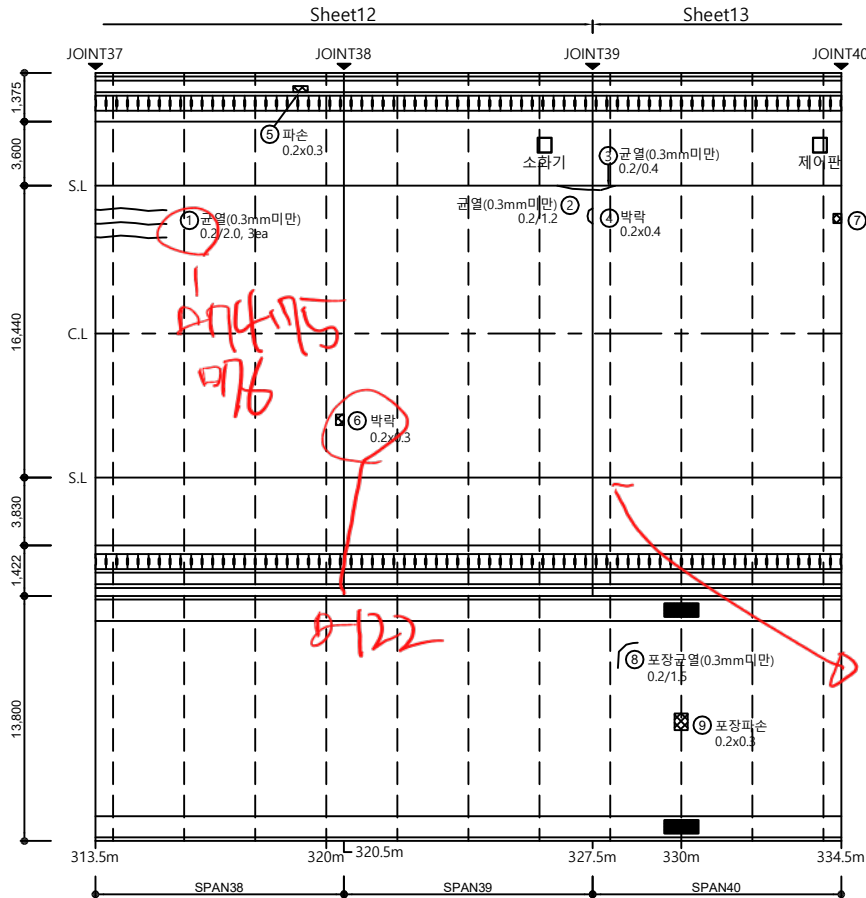
| 번호 | 손상현황 | 손상규모 | | | | | 비고 |
|---|---|---|---|---|---|---|---|
| 1 | 균열(0.3mm미만) | 0.20 | 2.00 | | 3 | 6.00 | m 기존 |
| 2 | 균열(0.3mm미만) | 0.20 | 1.20 | | 1 | 1.20 | m 기존 |
| 3 | 균열(0.3mm미만) | 0.20 | 0.40 | | 1 | 0.40 | m 기존 |
| 8 | 포장균열(0.3mm미만) | 0.20 | 1.50 | | 1 | 1.50 | m 신규 |

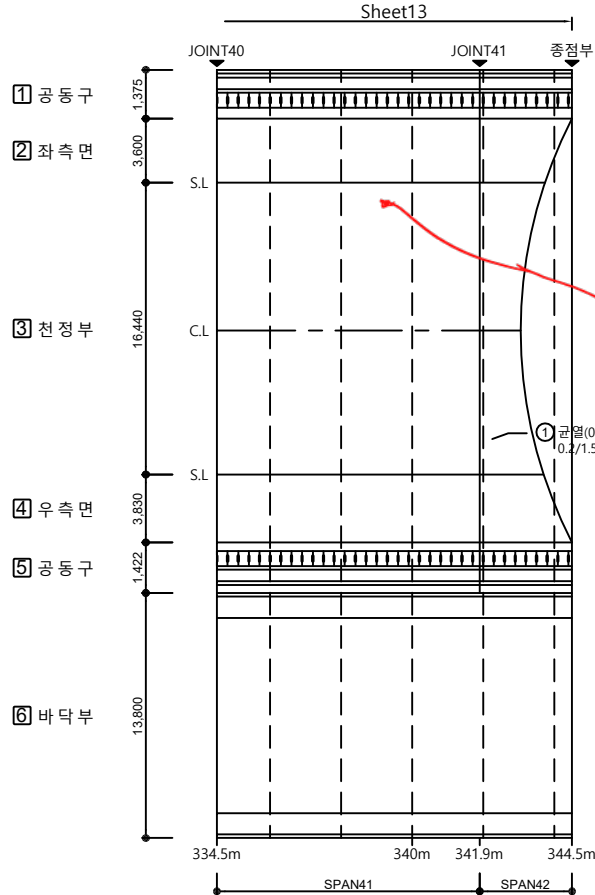
| 번호 | 손상현황 | 손상규모 | | | | | | 비고 |
|---|---|---|---|---|---|---|---|---|
| 1 | 균열(0.3mm미만) | 0.20 | 1.50 | | 1 | 1.50 | m | 신규 |

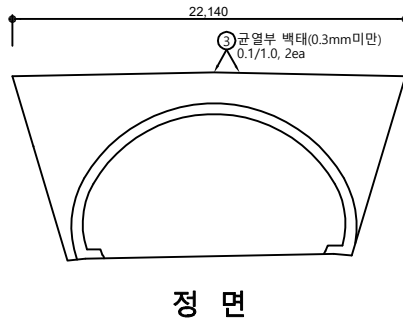
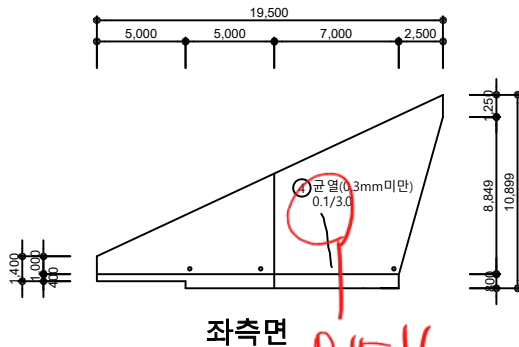
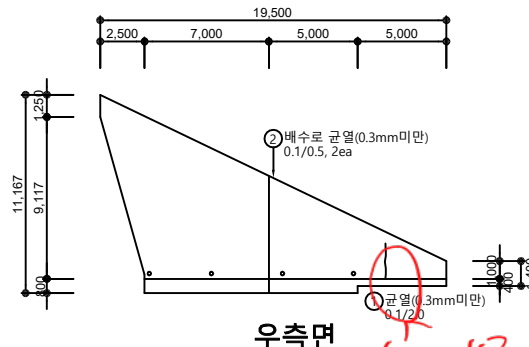
| 번호 | 손상현황 | 손상규모 | | | | | | 비고 |
|---|---|---|---|---|---|---|---|---|
| 1 | 균열(0.3mm미만) | 0.10 | 2.00 | | 1 | 2.00 | m | 기존 |
| 2 | 균열 | 0.10 | 0.50 | | 2 | 1.00 | m | 기존 |
| 3 | 균열부 백태(0.3mm미만) | 0.10 | 1.00 | | 2 | 2.00 | m | 기존 |
| 4 | 균열(0.3mm미만) | 0.10 | 3.00 | | 1 | 3.00 | m | 기존 |

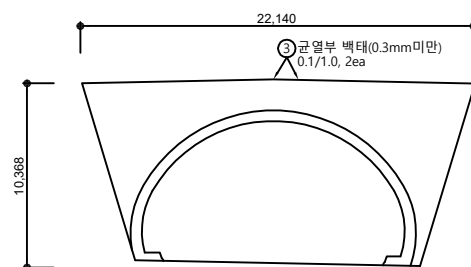
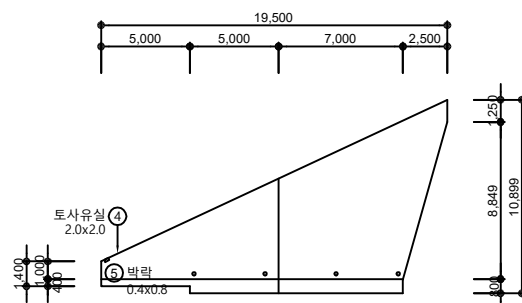
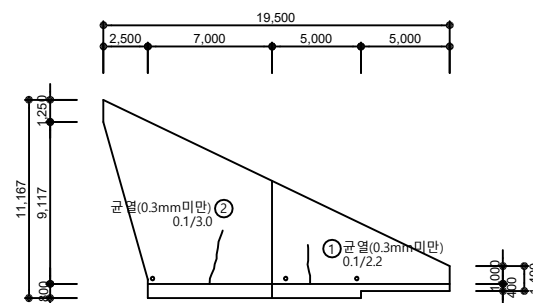
| 번호 | 손상현황 | 손상규모 | | | | | | 비고 |
|---|---|---|---|---|---|---|---|---|
| 1 | 균열(0.3mm미만) | 0.10 | 2.20 | | 1 | 2.20 | m | 기존 |
| 2 | 균열(0.3mm미만) | 0.10 | 3.00 | | 1 | 3.00 | m | 기존 |
| 3 | 균열부백태(0.3mm미만) | 0.10 | 1.00 | | 2 | 2.00 | m | 기존 |
