수원국토관리사무소

2024년 국도3호선 광주4터널(상) 등  
3개소 정밀안전점검용역

(주)동우기술단

광주2터널(성남방향)

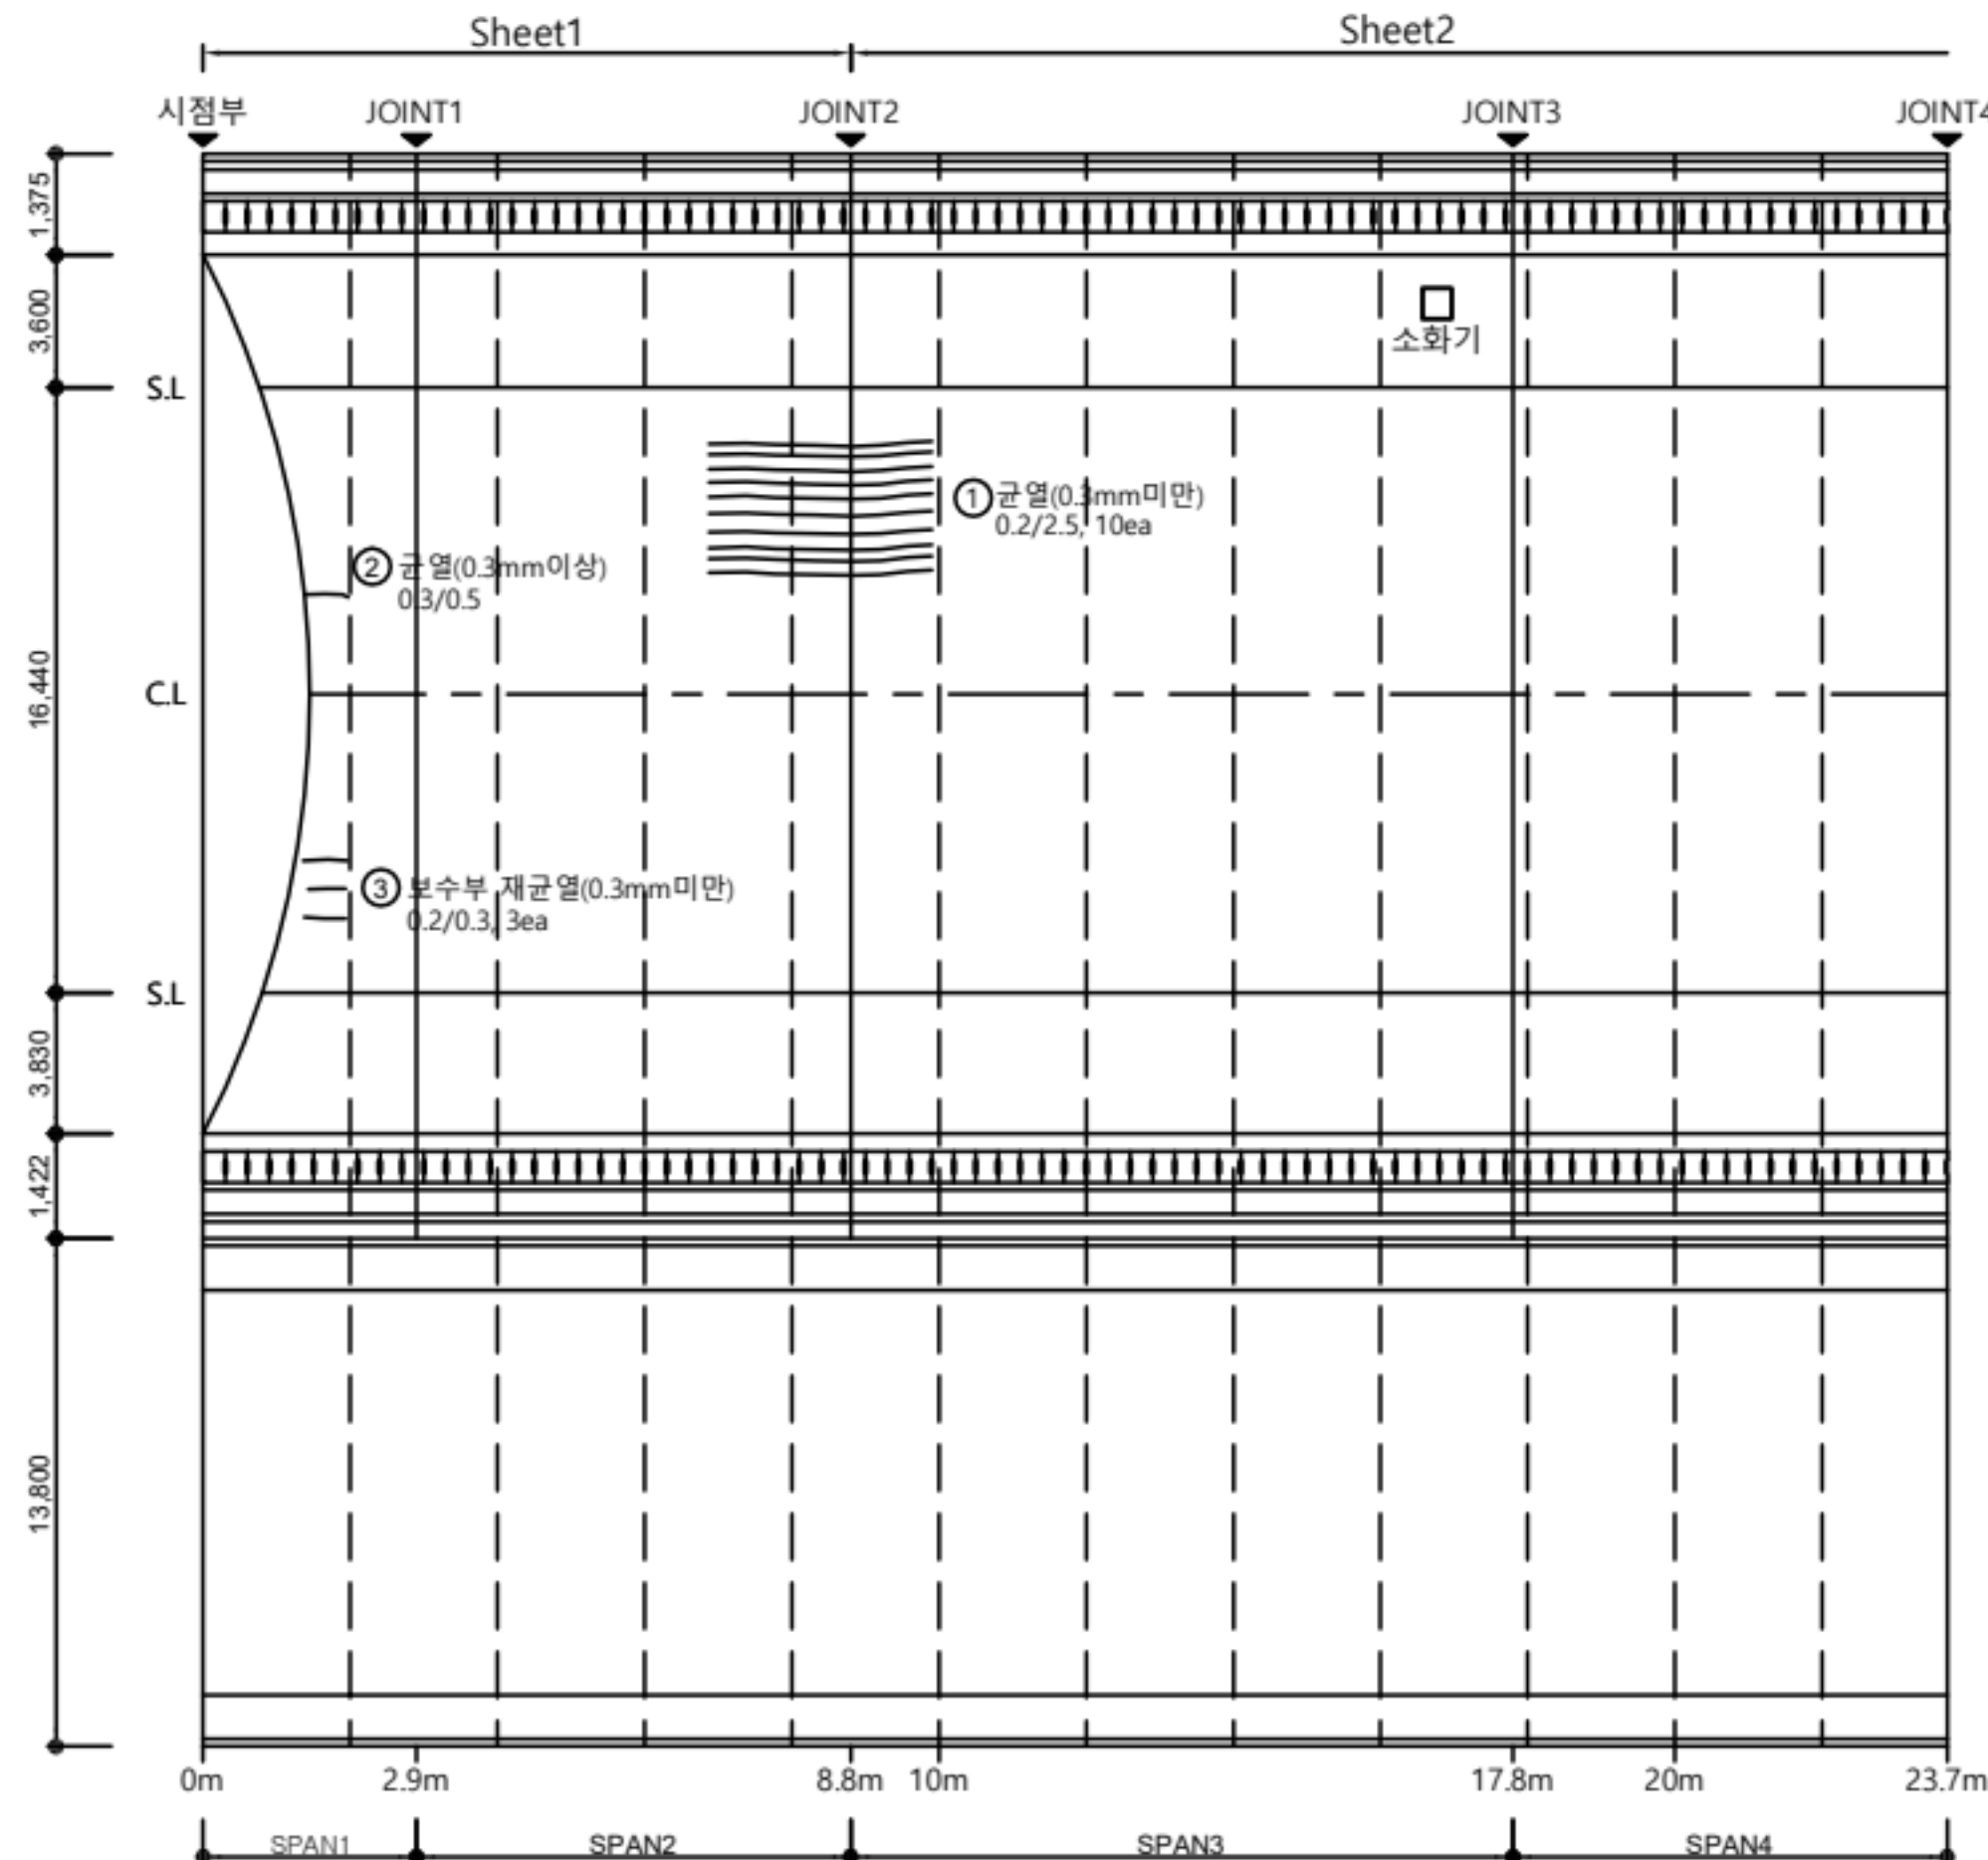
터널 내부 (S1~S4)

| 번호 | 손상현황 | 손상규모 | | | | | | 비고 |
|---|---|---|---|---|---|---|---|---|
| 1 | 균열(0.3mm미만) | 0.20 | 2.50 | | 10 | 25.00 | m | 기존 |
| 2 | 균열(0.3mm이상) | 0.30 | 0.50 | | 1 | 0.50 | m | 신규 |
| 3 | 균열(0.3mm미만) | 0.20 | 0.30 | | 3 | 0.90 | m | 신규 |

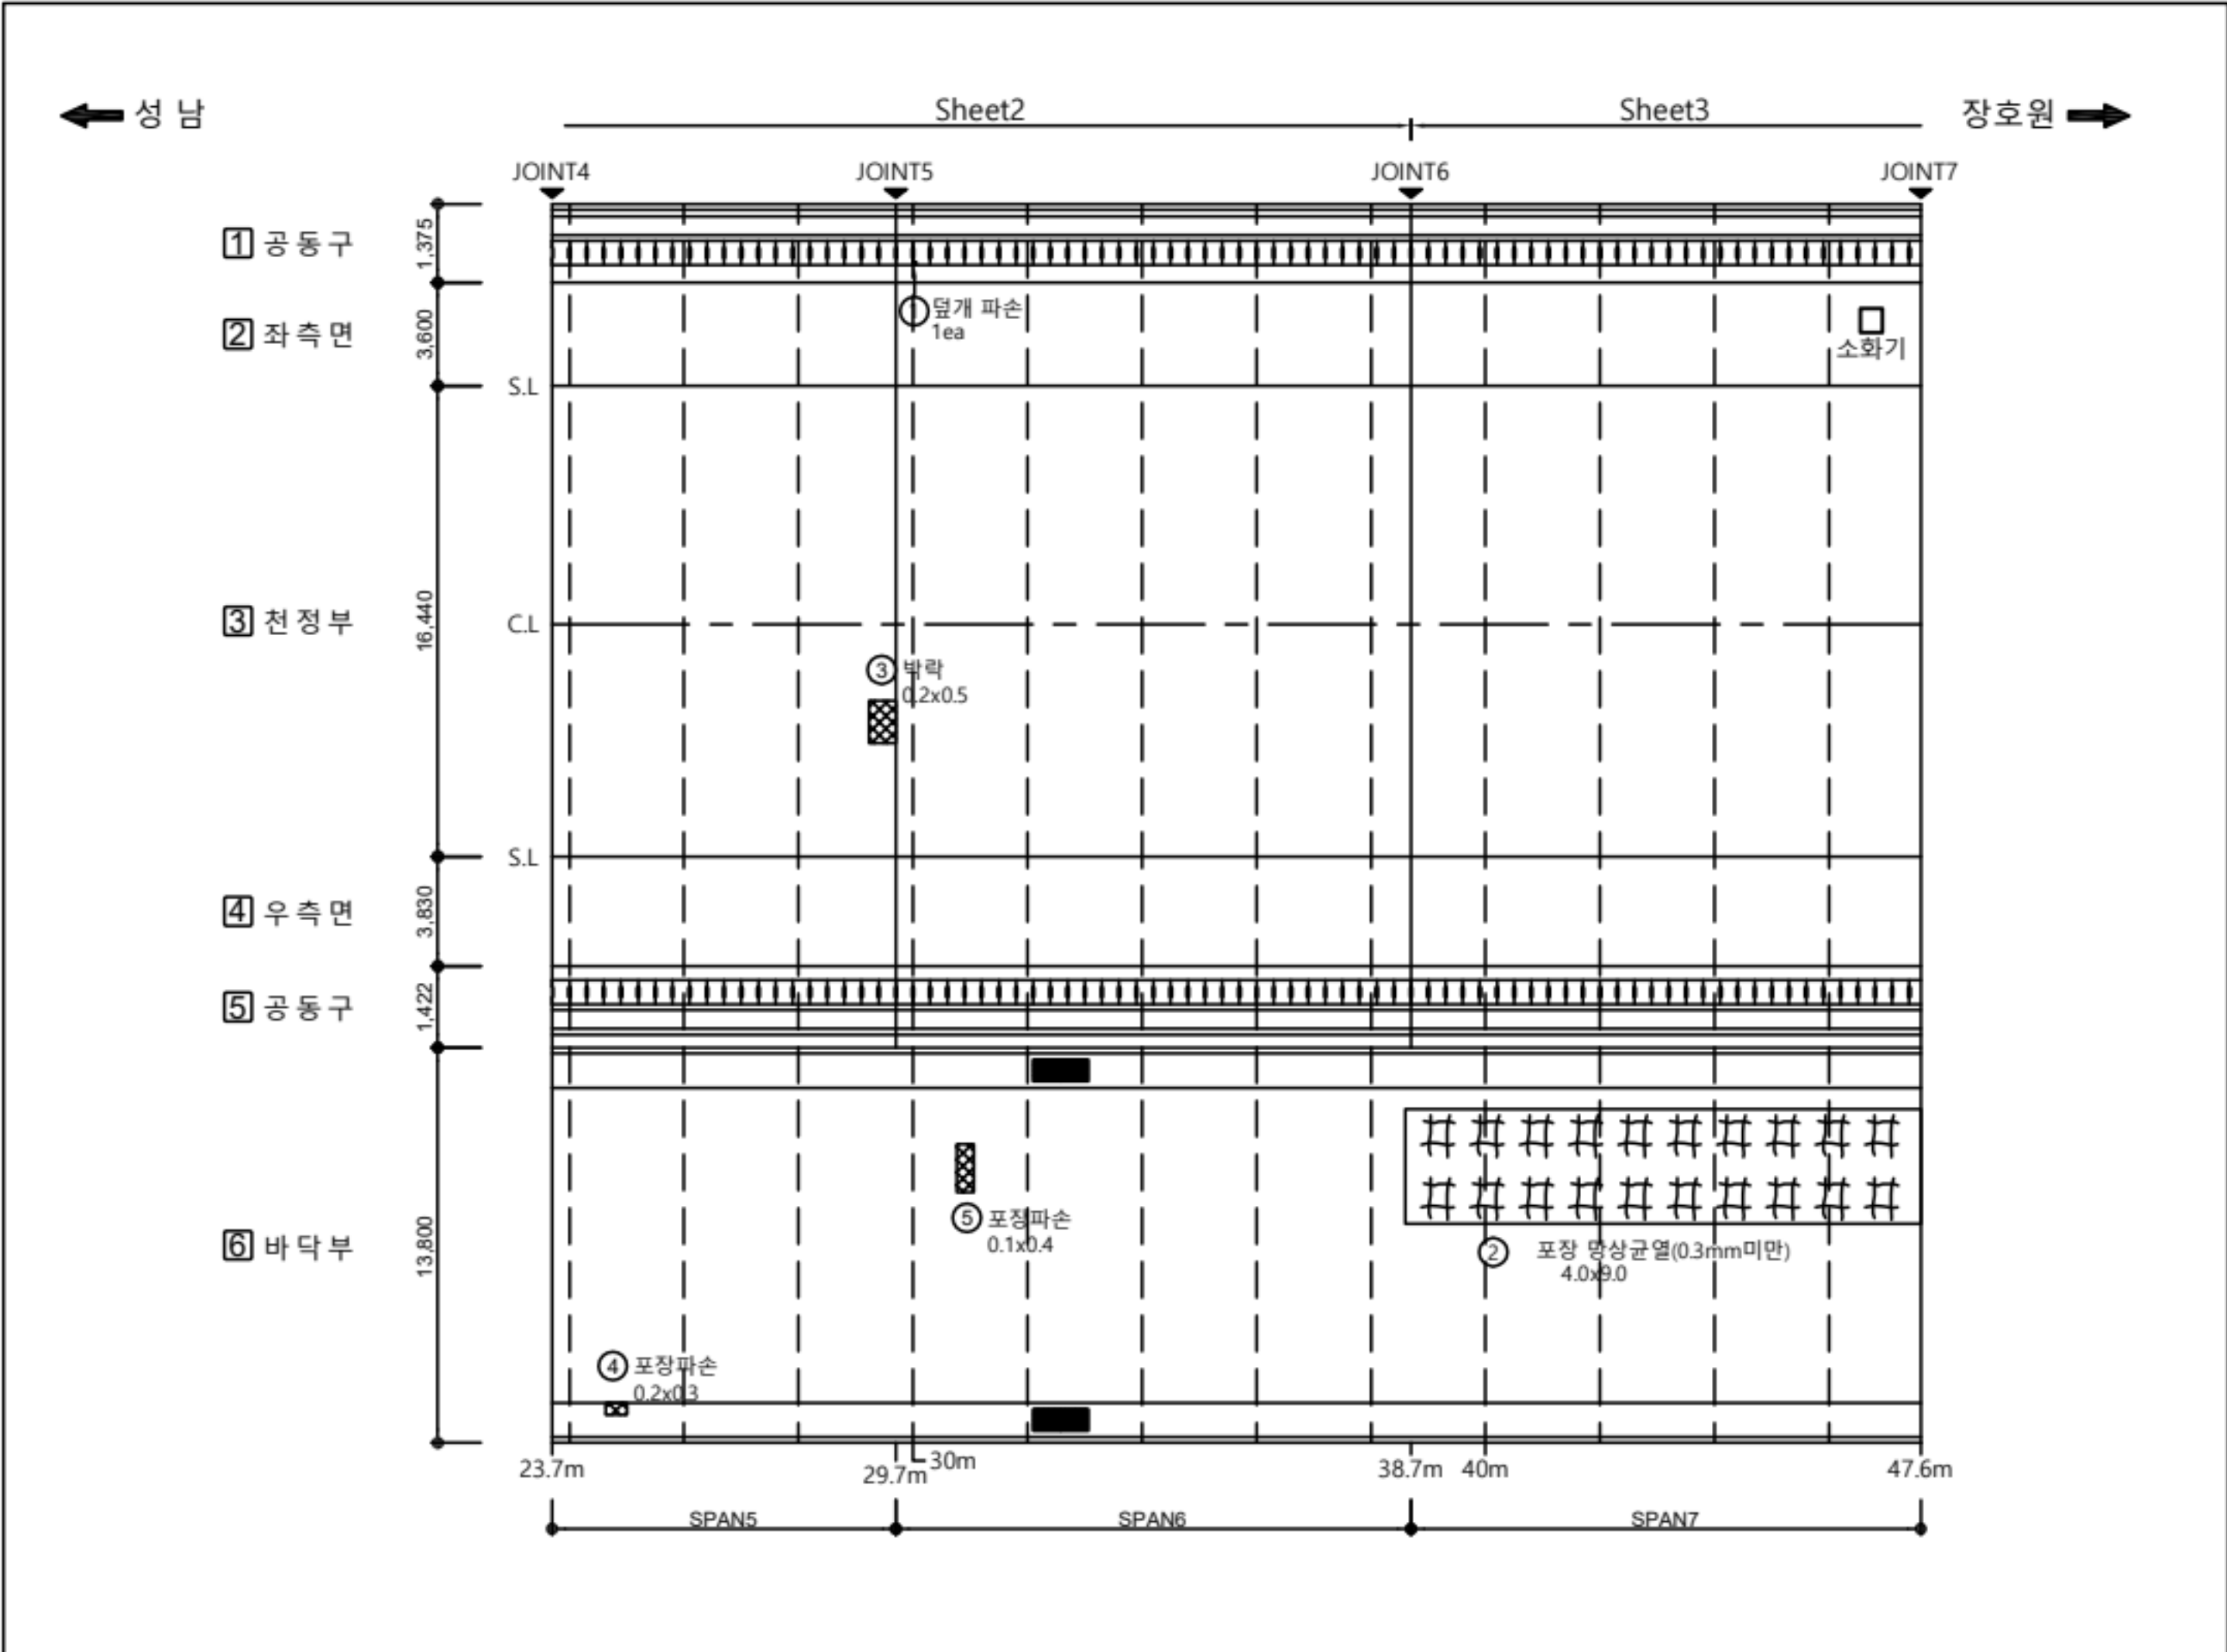
| 발 주 처 | 과 업 명 | 점검기관 | 구 조 물 명 | 도 면 명 | 도면번호 |
|---|---|---|---|---|---|
| 수원국토관리사무소 | 2024년 국도3호선 광주4터널(상) 등<br>3개소 정밀안전점검용역 | (주)동우기술단 | 광주2터널(성남방향) | 터널 내부 (S5~S7) | 002 |

| 번호 | 손상현황 | 손상규모 | | | | | | 비고 |
|---|---|---|---|---|---|---|---|---|
| 1 | 뒹개 파손 | | | | 1 | 1.00 | EA | 기존 |
| 2 | 포장 망상균열 | 0.20 | 4.00 | 9.00 | 1 | 36.00 | m² | 기존 |
| 3 | 박락 | | 0.20 | 0.50 | 1 | 0.10 | m² | 신규 |
| 4 | 포장파손 | | 0.20 | 0.30 | 1 | 0.06 | m² | 신규 |
| 5 | 포장파손 | | 0.10 | 0.40 | 1 | 0.04 | m² | 신규 |

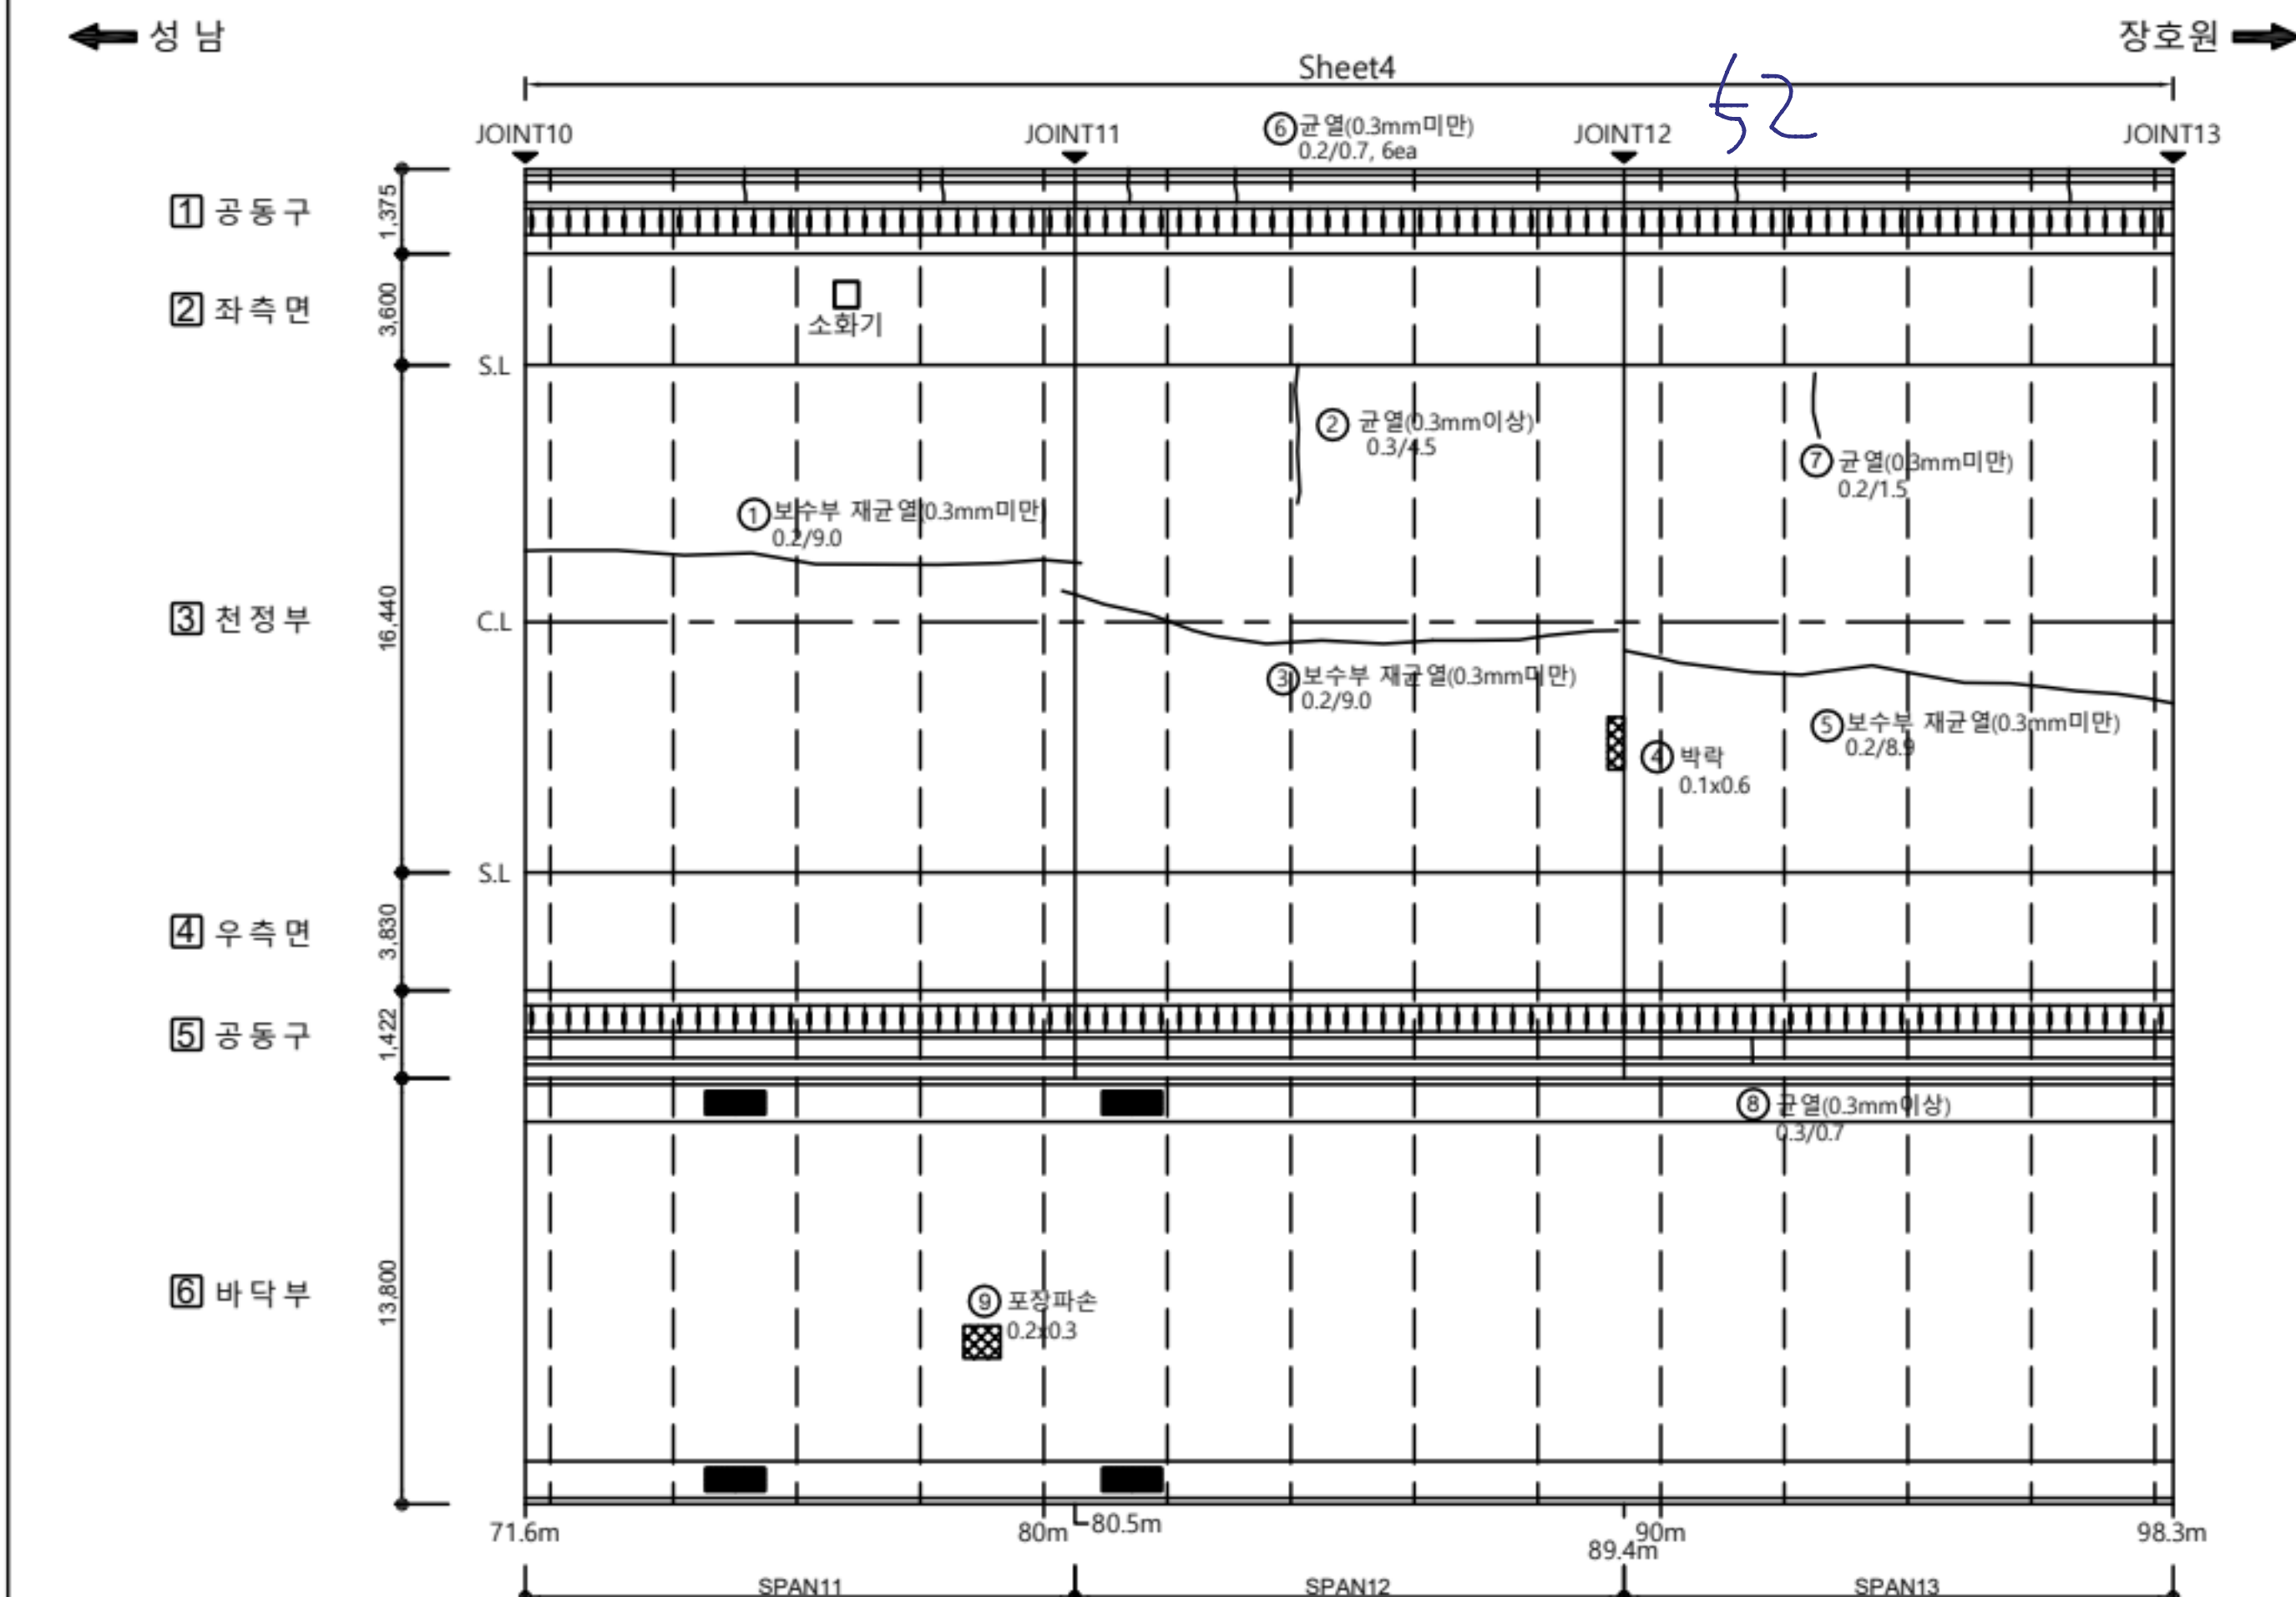
| 발 주 처 | 과 업 명 | 점검기관 | 구 조 물 명 | 도 면 명 | 도면번호 |
|---|---|---|---|---|---|
| 수원국토관리사무소 | 2024년 국도3호선 광주4터널(상) 등<br>3개소 점밀안전점검용역 | (주)동우기술단 | 광주2터널(성남방향) | 터널 내부 (S11~S13) | 004 |

| 번호 | 손상 현황 | 손상 규모 | | | | | | 비고 |
|---|---|---|---|---|---|---|---|---|
| 1 | 균열(0.3mm미만) | 0.20 | 9.00 | | 1 | 9.00 | m | 기존 |
| 2 | 균열(0.3mm이상) | 0.30 | 4.50 | | 1 | 4.50 | m | 기존 |
| 3 | 균열(0.3mm미만) | 0.20 | 9.00 | | 1 | 9.00 | m | 기존 |
| 4 | 박락 | | 0.10 | 0.60 | 1 | 0.06 | m² | 신규 |
| 5 | 균열(0.3mm미만) | 0.20 | 8.90 | | 1 | 8.90 | m | 기존 |
| 6 | 균열(0.3mm미만) | 0.20 | 0.70 | | 6 | 4.20 | m | 기존 |
| 7 | 균열(0.3mm미만) | 0.20 | 1.50 | | 1 | 1.50 | m | 신규 |
| 8 | 균열(0.3mm이상) | 0.30 | 0.70 | | 1 | 0.70 | m | 신규 |
| 9 | 포장파손 | | 0.20 | 0.30 | 1 | 0.06 | m² | 신규 |

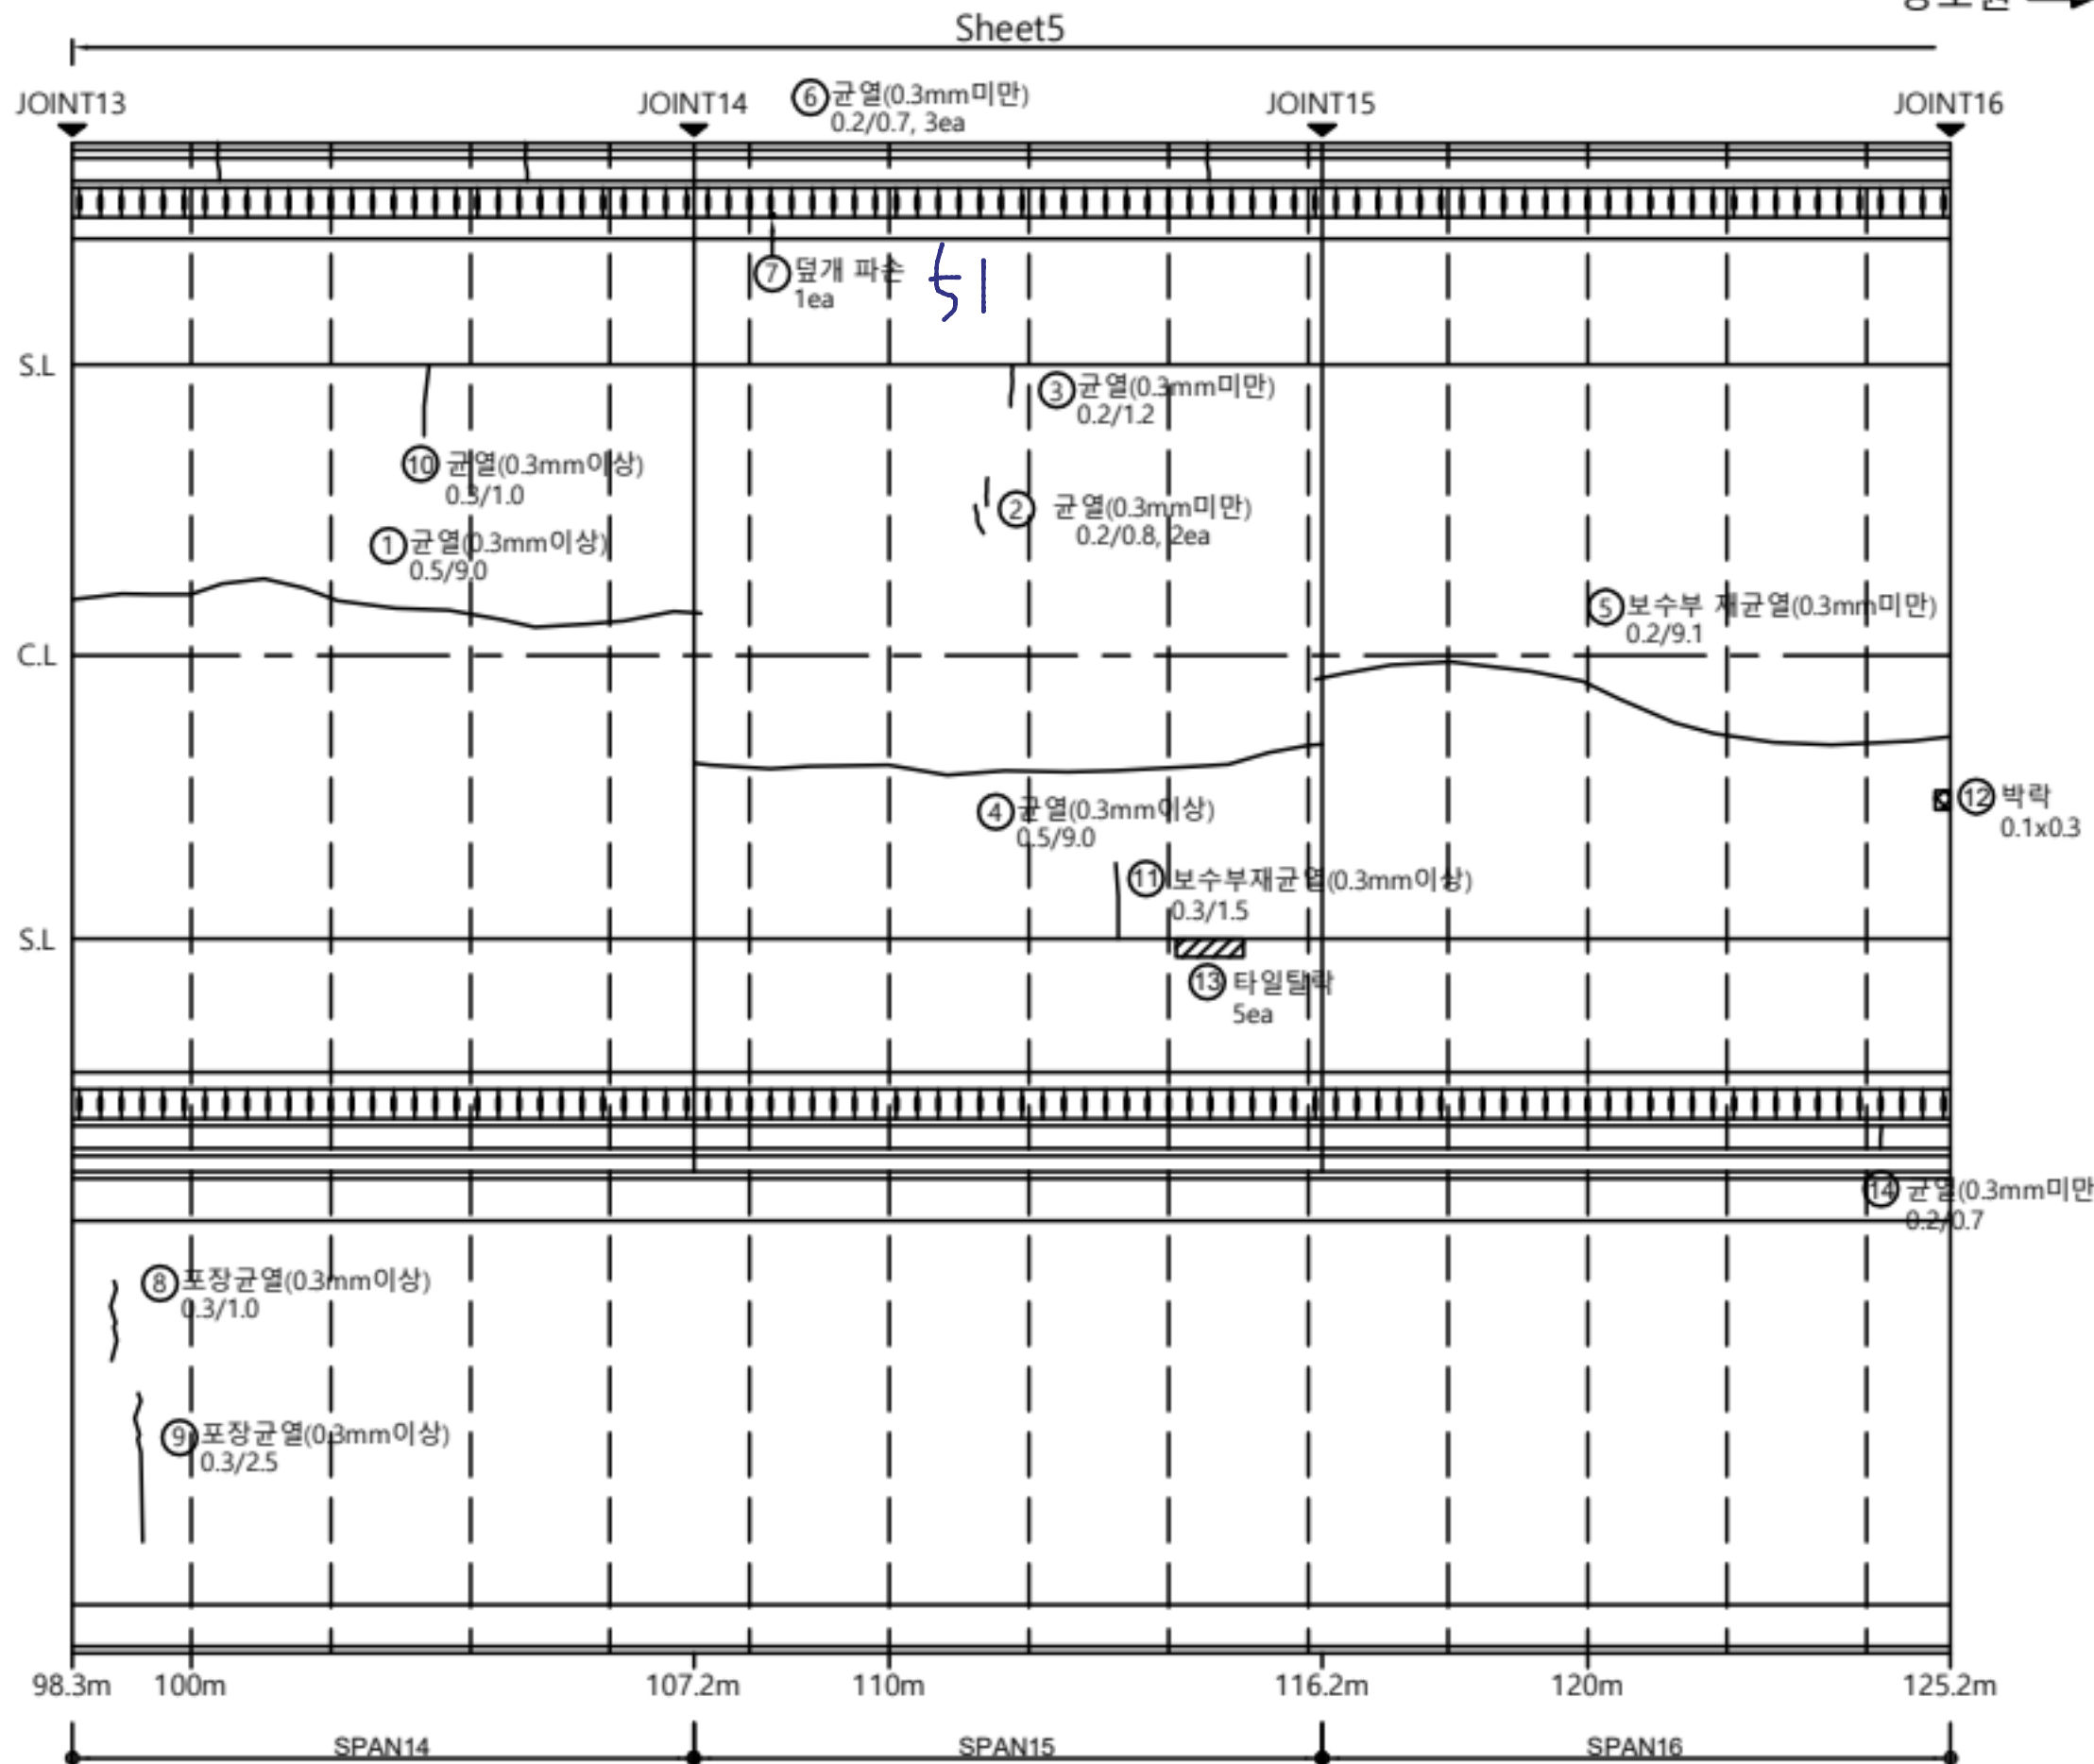
터널 내부 (S14~S16)

| 번호 | 손상현황 | 손상규모 | | | | | | 비고 |
|---|---|---|---|---|---|---|---|---|
| 1 | 균열(0.3mm이상) | 0.50 | 9.00 | | 1 | 9.00 | m | 기존 |
| 2 | 균열(0.3mm미만) | 0.20 | 0.80 | | 2 | 1.60 | m | 기존 |
| 3 | 균열(0.3mm미만) | 0.20 | 1.20 | | 1 | 1.20 | m | 기존 |
| 4 | 균열(0.3mm이상) | 0.50 | 9.00 | | 1 | 9.00 | m | 기존 |
| 5 | 균열(0.3mm미만) | 0.20 | 9.10 | | 1 | 9.10 | m | 기존 |
| 6 | 균열(0.3mm미만) | 0.20 | 0.70 | | 3 | 2.10 | m | 기존 |
| 7 | 덮개 파손 | | | | 1 | 1.00 | EA | 기존 |
| 8 | 포장균열(0.3mm이상) | 0.30 | 1.00 | | 1 | 1.00 | m | 기존 |
| 9 | 포장균열(0.3mm이상) | 0.30 | 2.50 | | 1 | 2.50 | m | 기존 |
| 10 | 균열(0.3mm이상) | 0.30 | 1.00 | | 1 | 1.00 | m | 신규 |
| 11 | 균열(0.3mm이상) | 0.30 | 1.50 | | 1 | 1.50 | m | 신규 |
| 12 | 박락 | | 0.10 | 0.30 | 1 | 0.03 | m³ | 신규 |
| 13 | 타일탈락 | | | | 5 | 5.00 | EA | 신규 |
| 14 | 균열(0.3mm미만) | 0.20 | 0.70 | | 1 | 0.70 | m | 신규 |

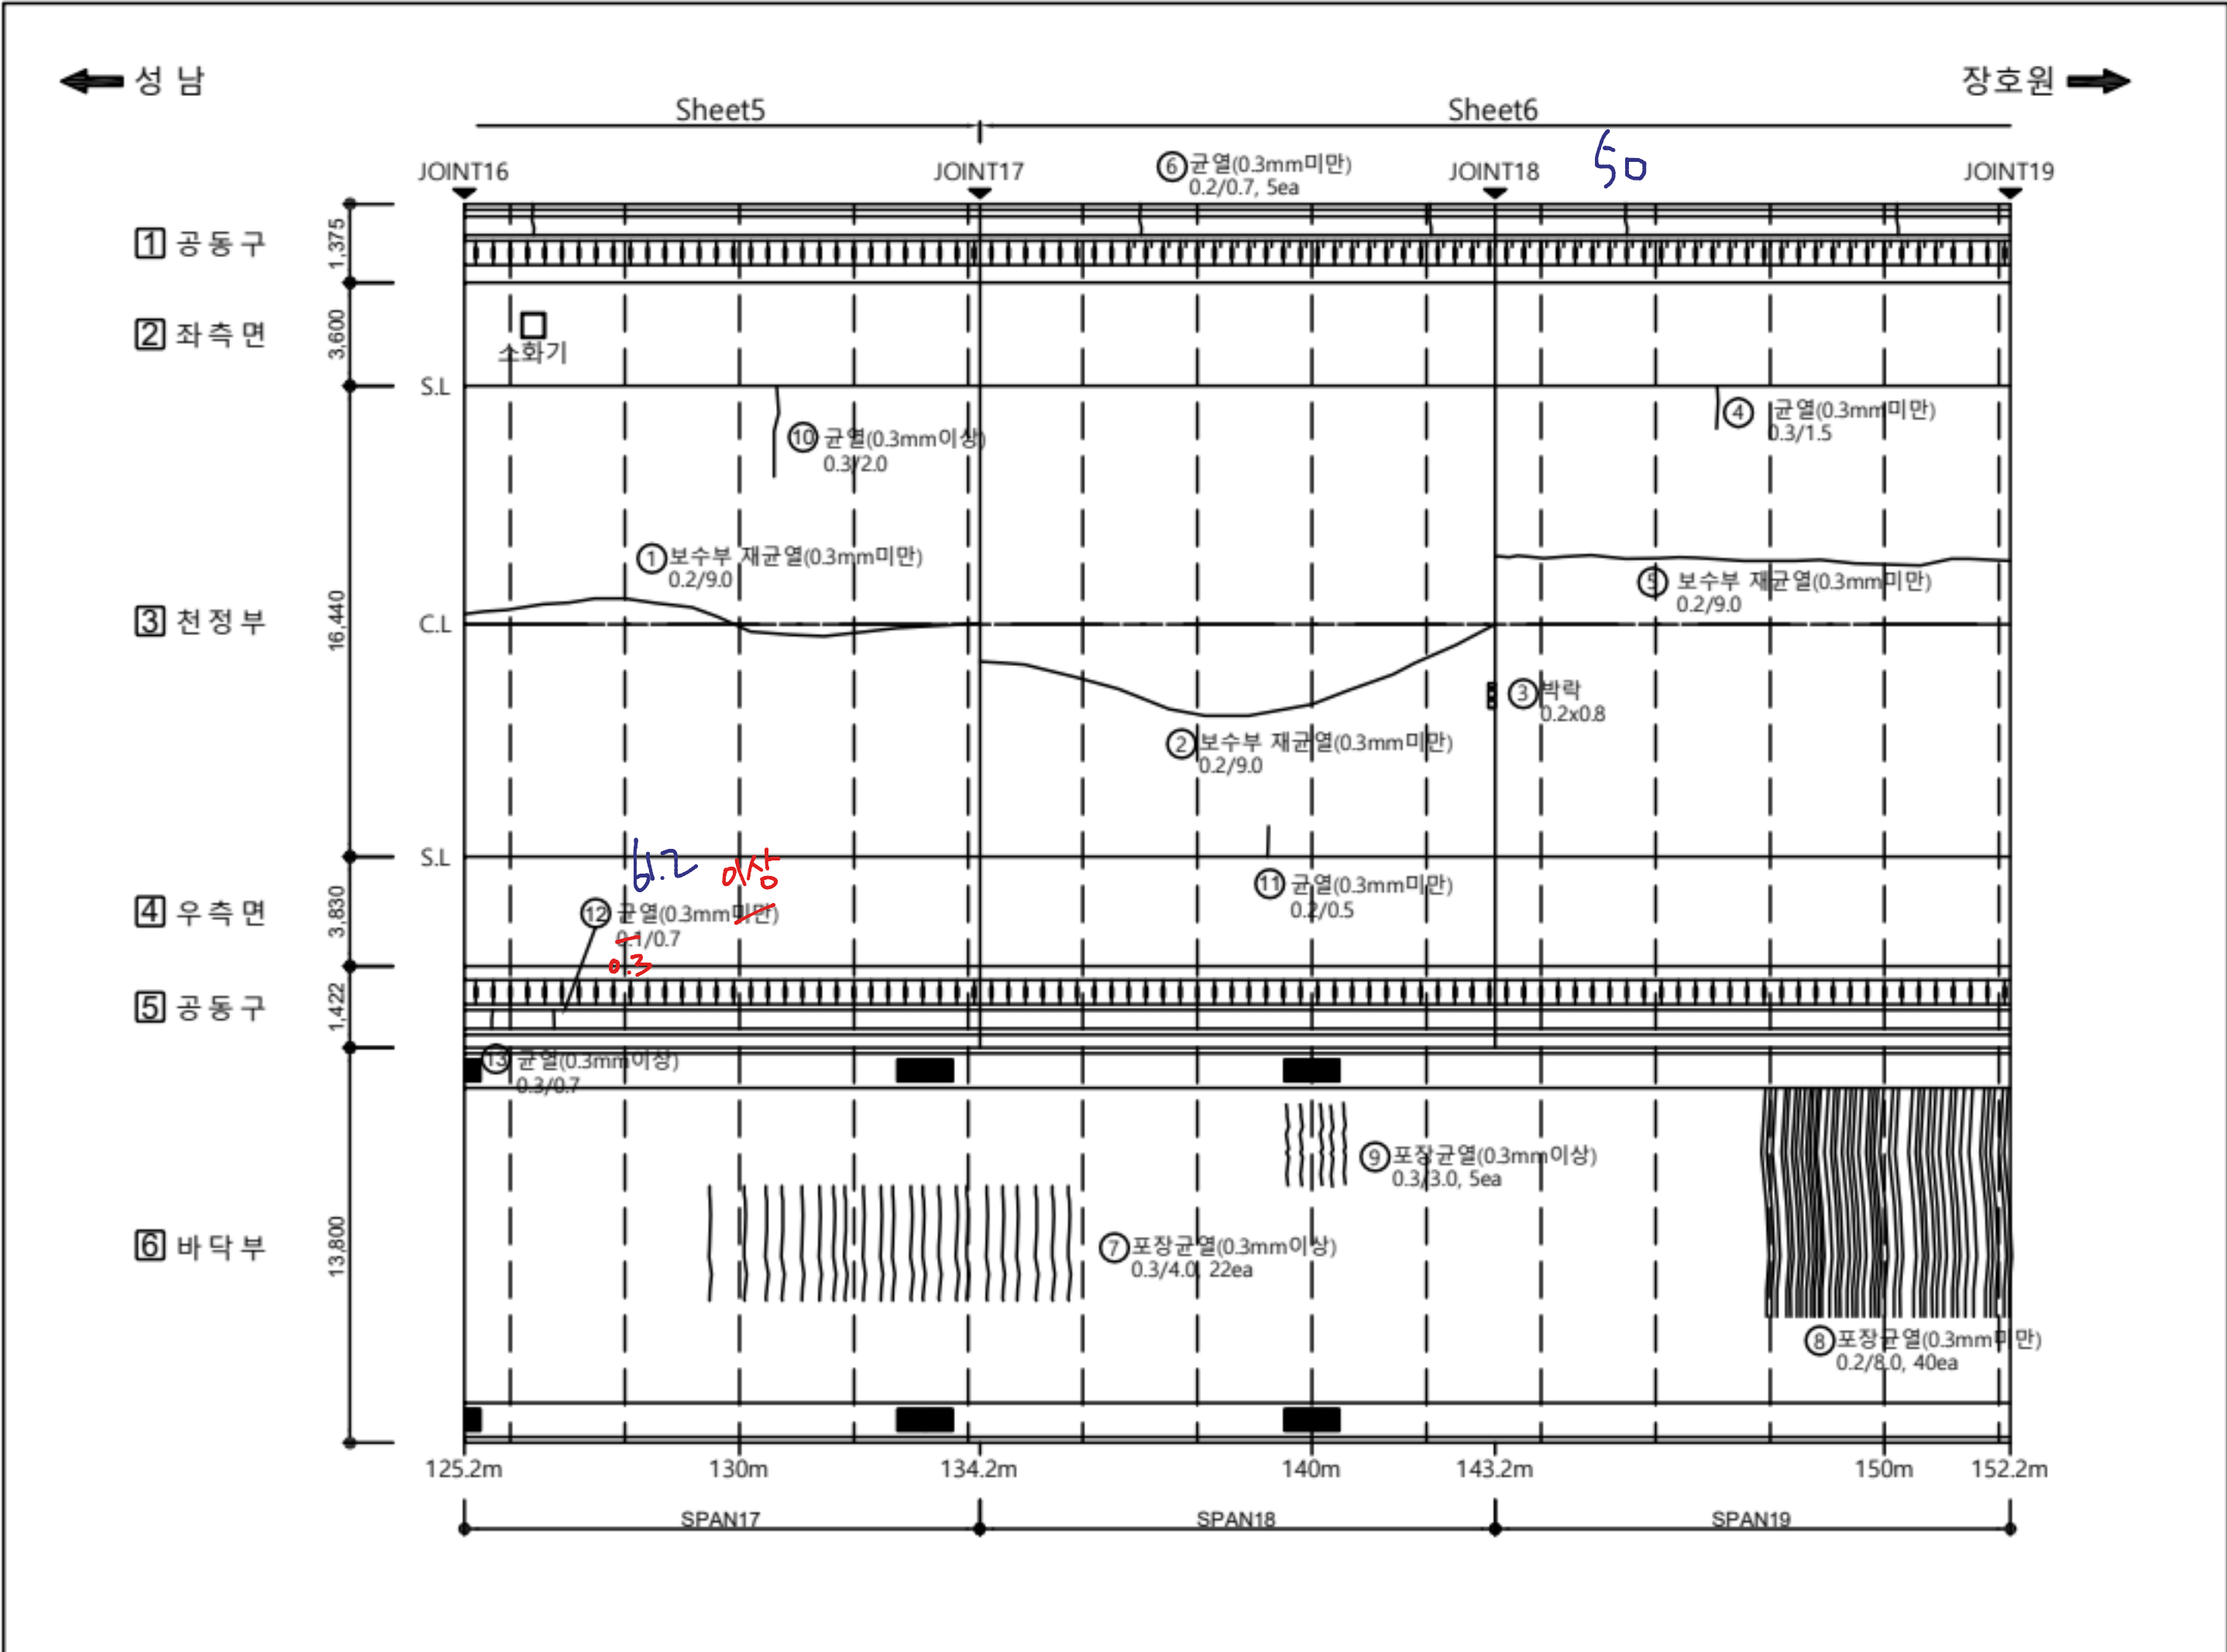
| 발주처 | 과업명 | 점검기관 | 구조물명 | 도면명 | 도면번호 |
|---|---|---|---|---|---|
| 수원국토관리사무소 | 2024년 국도3호선 광주4터널(상) 등 3개소 정밀안전점검용역 | (주)동우기술단 | 광주2터널(성남방향) | 터널 내부 (S17~S19) | 006 |

| 번호 | 손상현황 | 손상규모 | | | | | | 비고 |
|---|---|---|---|---|---|---|---|---|
| 1 | 균열(0.3mm미만) | 0.20 | 9.00 | | 1 | 9.00 | m | 기존 |
| 2 | 균열(0.3mm미만) | 0.20 | 9.00 | | 1 | 9.00 | m | 기존 |
| 3 | 박락 | | 0.20 | 0.80 | 1 | 0.16 | m² | 기존 |
| 4 | 균열(0.3mm이상) | 0.30 | 1.50 | | 1 | 1.50 | m | 기존 |
| 5 | 균열(0.3mm미만) | 0.20 | 9.00 | | 1 | 9.00 | m | 기존 |
| 6 | 균열(0.3mm미만) | 0.20 | 0.70 | | 5 | 3.50 | m | 기존 |
| 7 | 포장균열(0.3mm이상) | 0.30 | 4.00 | | 22 | 88.00 | m | 기존 |
| 8 | 포장균열(0.3mm미만) | 0.20 | 8.00 | | 40 | 320.00 | m | 기존 |
| 9 | 포장균열(0.3mm이상) | 0.30 | 3.00 | | 5 | 15.00 | m | 기존 |
| 10 | 균열(0.3mm이상) | 0.30 | 2.00 | | 1 | 2.00 | m | 신규 |
| 11 | 균열(0.3mm미만) | 0.20 | 0.50 | | 1 | 0.50 | m | 신규 |
| 12 | 균열(0.3mm미만) | 0.10 | 0.70 | | 1 | 0.70 | m | 신규 |
| 13 | 균열(0.3mm이상) | 0.30 | 0.70 | | 1 | 0.70 | m | 신규 |
