수원국토관리사무소

2024년 국도3호선 광주4터널(상) 등  
3개소 정밀안전점검용역

(주)동우기술단

광주2터널(성남방향)

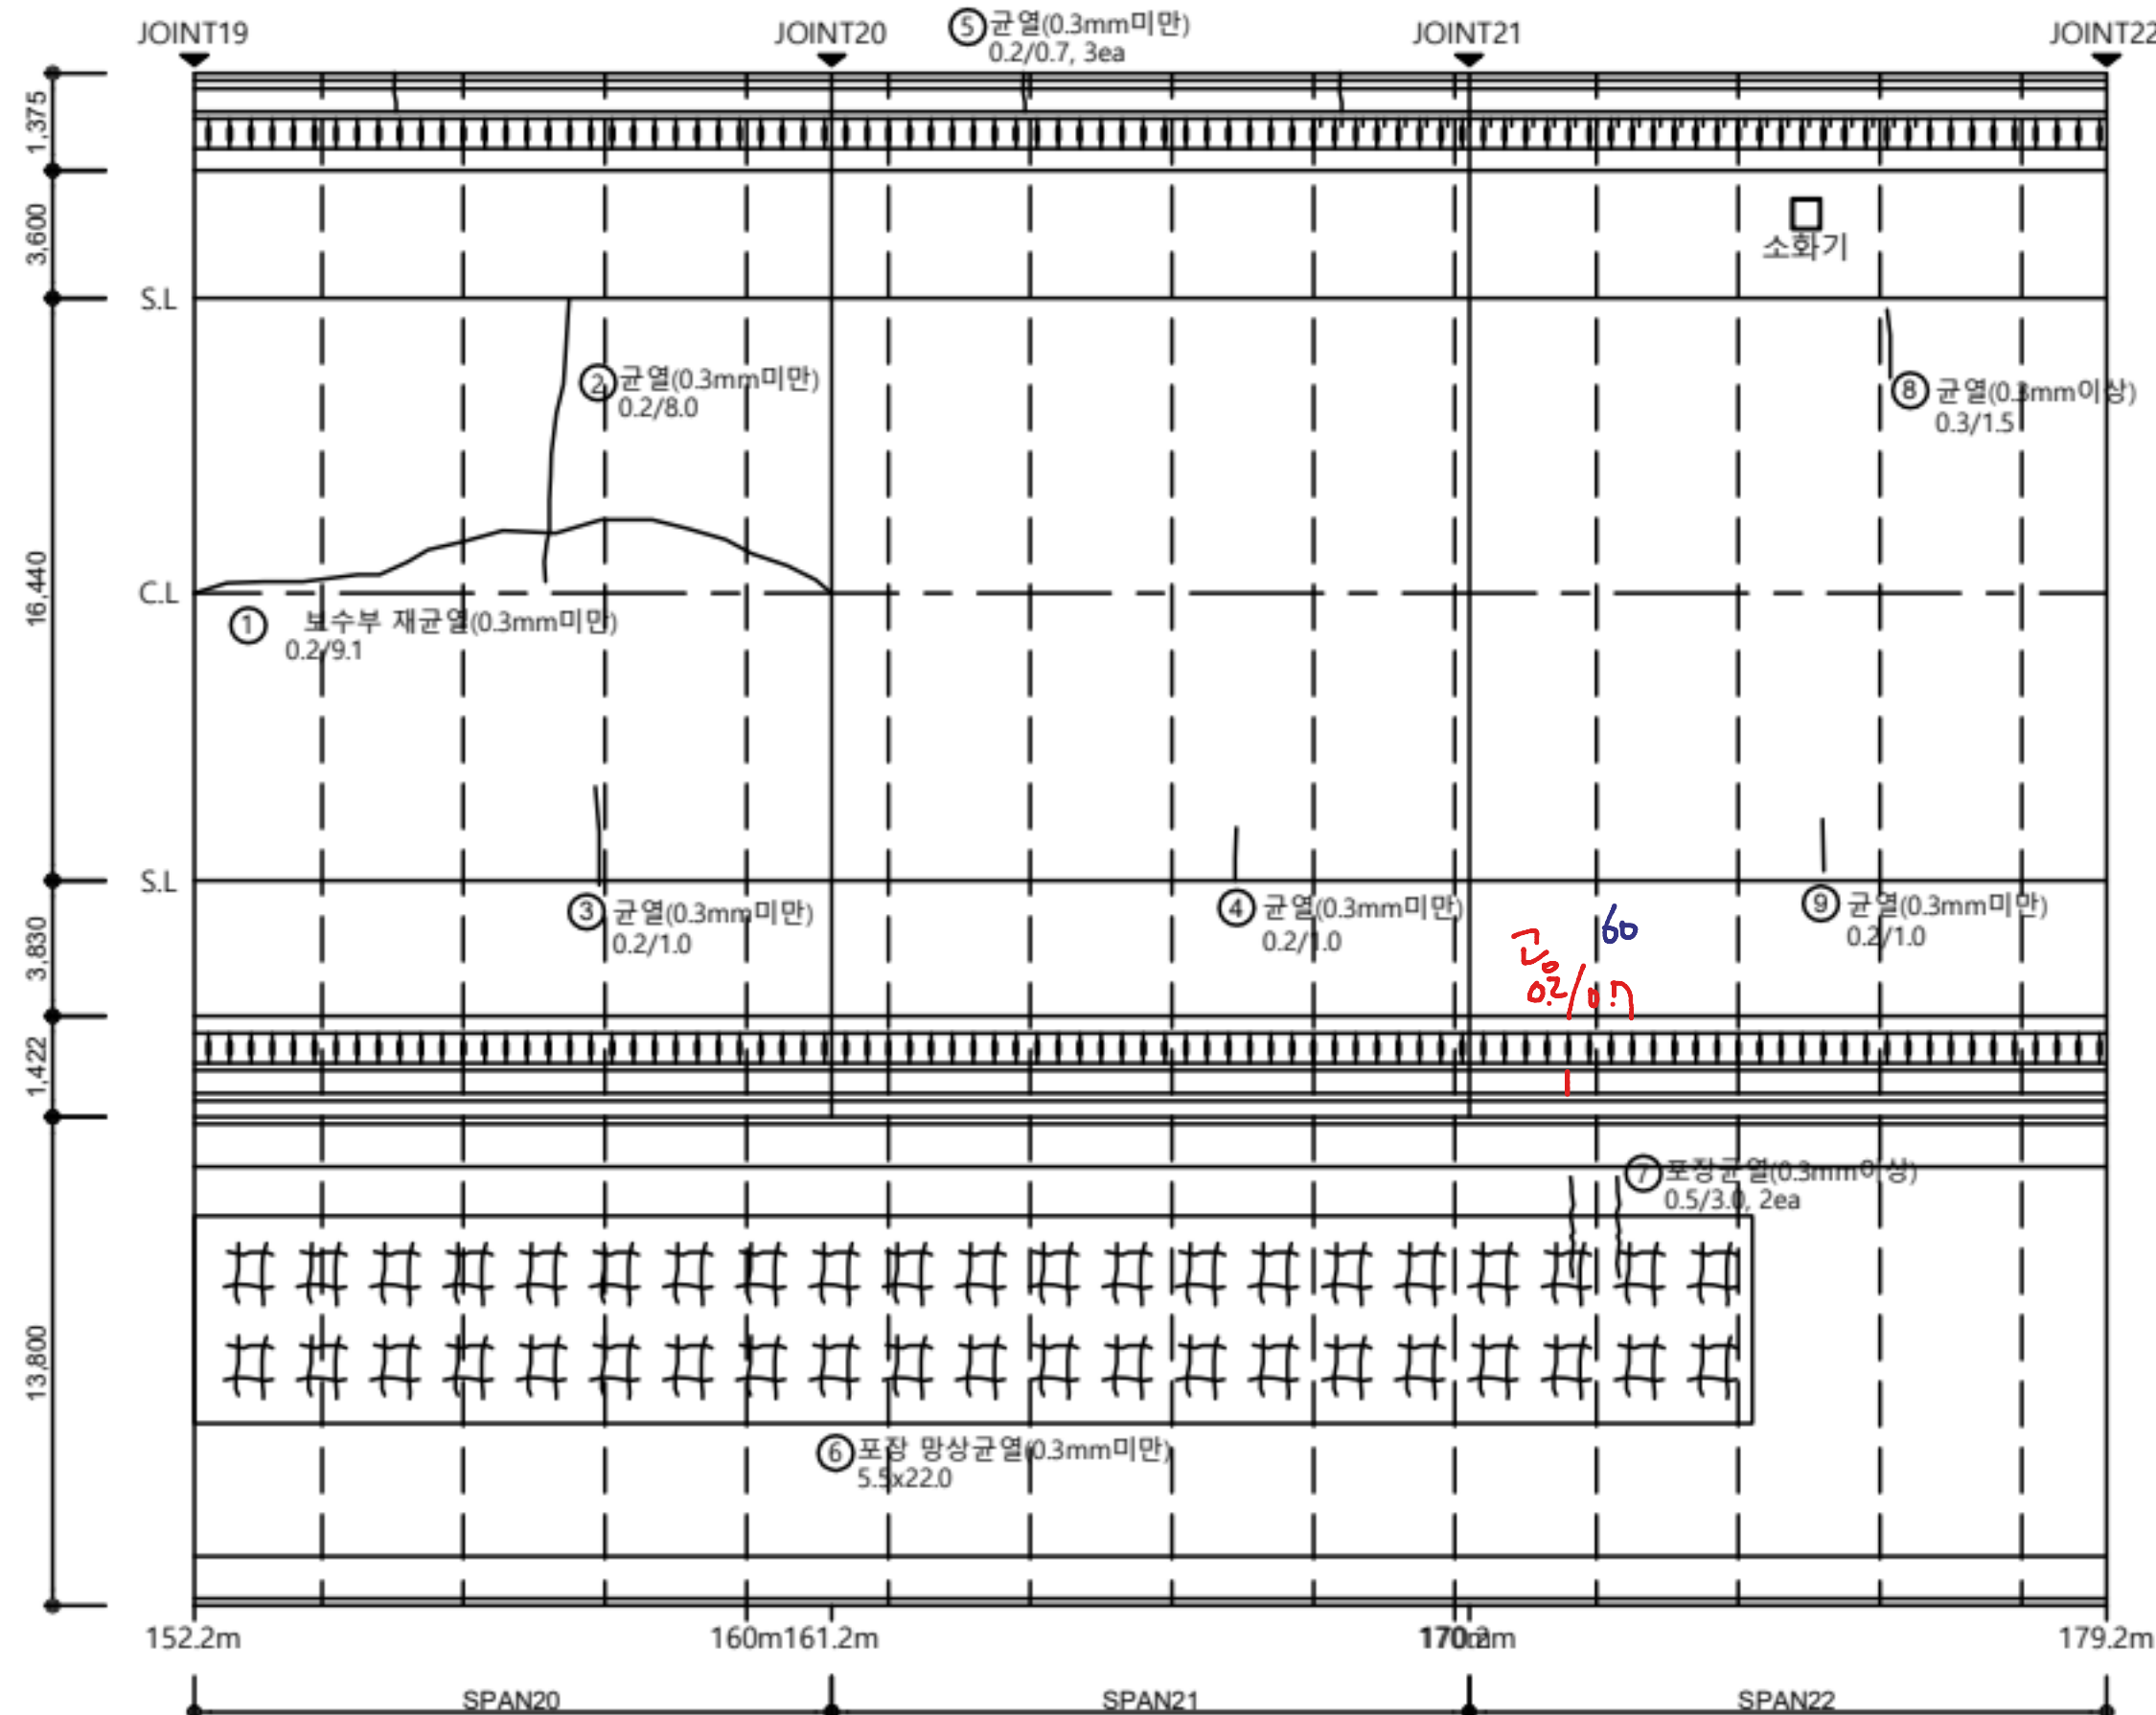
터널 내부 (S20~S22)

| 번호 | 손상 현황 | 손상 규모 | | | | | | 비고 |
|---|---|---|---|---|---|---|---|---|
| 1 | 균열(0.3mm미만) | 0.20 | 9.10 | | 1 | 9.10 | m | 기존 |
| 2 | 균열(0.3mm미만) | 0.20 | 8.00 | | 1 | 8.00 | m | 기존 |
| 3 | 균열(0.3mm미만) | 0.20 | 1.00 | | 1 | 1.00 | m | 신규 |
| 4 | 균열(0.3mm미만) | 0.20 | 1.00 | | 1 | 1.00 | m | 신규 |
| 5 | 균열(0.3mm미만) | 0.20 | 0.70 | | 3 | 2.10 | m | 기존 |
| 6 | 포장 망상균열 | 0.20 | 5.50 | 22.00 | 1 | 121.00 | m² | 기존 |
| 7 | 포장 균열(0.3mm이상) | 0.50 | 3.00 | | 2 | 6.00 | m | 기존 |
| 8 | 균열(0.3mm이상) | 0.30 | 1.50 | | 1 | 1.50 | m | 신규 |
| 9 | 균열(0.3mm미만) | 0.20 | 1.00 | | 1 | 1.00 | m | 신규 |

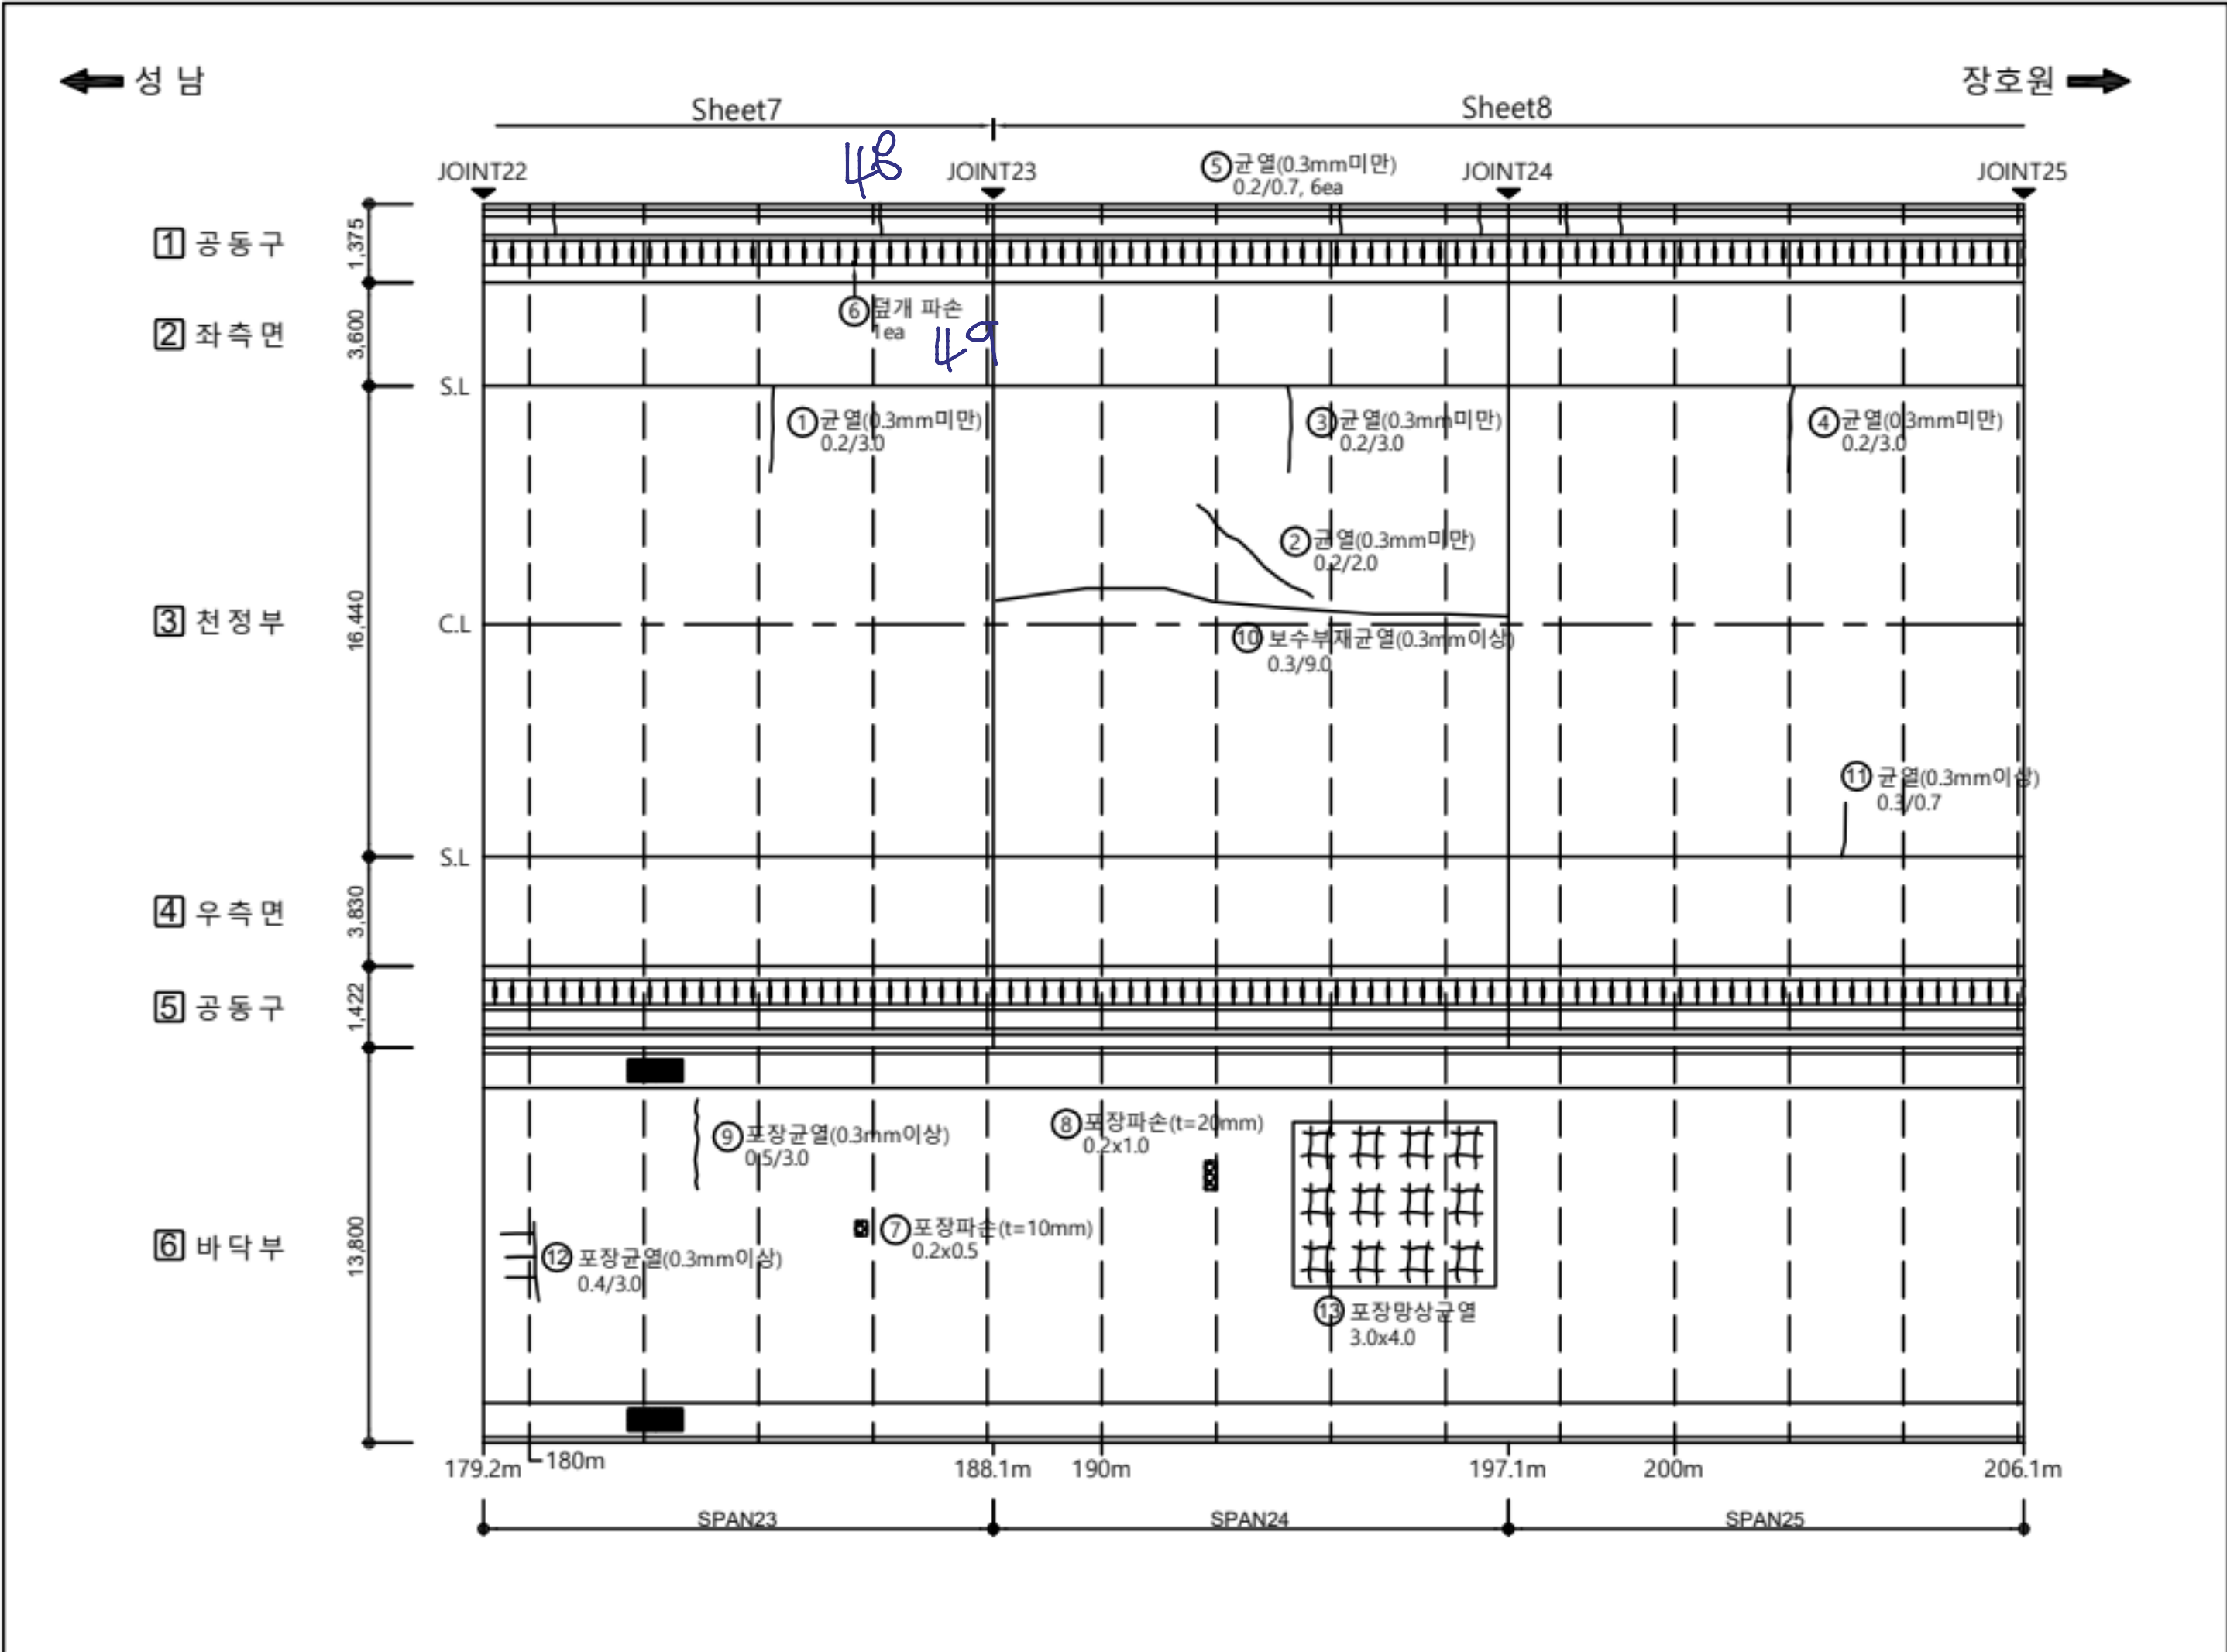
| 발주처 | 과업명 | 점검기관 | 구조물명 | 도면명 | 도면번호 |
|---|---|---|---|---|---|
| 수원국토관리사무소 | 2024년 국도3호선 광주4터널(상) 등 3개소 정밀안전점검용역 | (주)동우기술단 | 광주2터널(성남방향) | 터널 내부 (S23~S25) | 008 |

| 번호 | 손상현황 | 손상규모 | | | | | | 비고 |
|---|---|---|---|---|---|---|---|---|
| 1 | 균열(0.3mm미만) | 0.20 | 3.00 | | 1 | 3.00 | m | 기존 |
| 2 | 균열(0.3mm미만) | 0.20 | 2.00 | | 1 | 2.00 | m | 기존 |
| 3 | 균열(0.3mm미만) | 0.20 | 3.00 | | 1 | 3.00 | m | 기존 |
| 4 | 균열(0.3mm미만) | 0.20 | 3.00 | | 1 | 3.00 | m | 기존 |
| 5 | 균열(0.3mm미만) | 0.20 | 0.70 | | 6 | 4.20 | m | 기존 |
| 6 | 덮개 파손 | | | | 1 | 1.00 | EA | 기존 |
| 7 | 포장파손 | | 0.20 | 0.50 | 1 | 0.10 | m² | 기존 |
| 8 | 포장파손 | | 0.20 | 1.00 | 1 | 0.20 | m² | 기존 |
| 9 | 포장균열(0.3mm이상) | 0.50 | 3.00 | | 1 | 3.00 | m | 기존 |
| 10 | 균열(0.3mm이상) | 0.30 | 9.00 | | 1 | 9.00 | m | 신규 |
| 11 | 균열(0.3mm이상) | 0.30 | 0.70 | | 1 | 0.70 | m | 신규 |
| 12 | 포장균열(0.3mm이상) | 0.40 | 3.00 | | 1 | 3.00 | m | 신규 |
| 13 | 포장 망상균열 | | 3.00 | 4.00 | 1 | 12.00 | m² | 신규 |

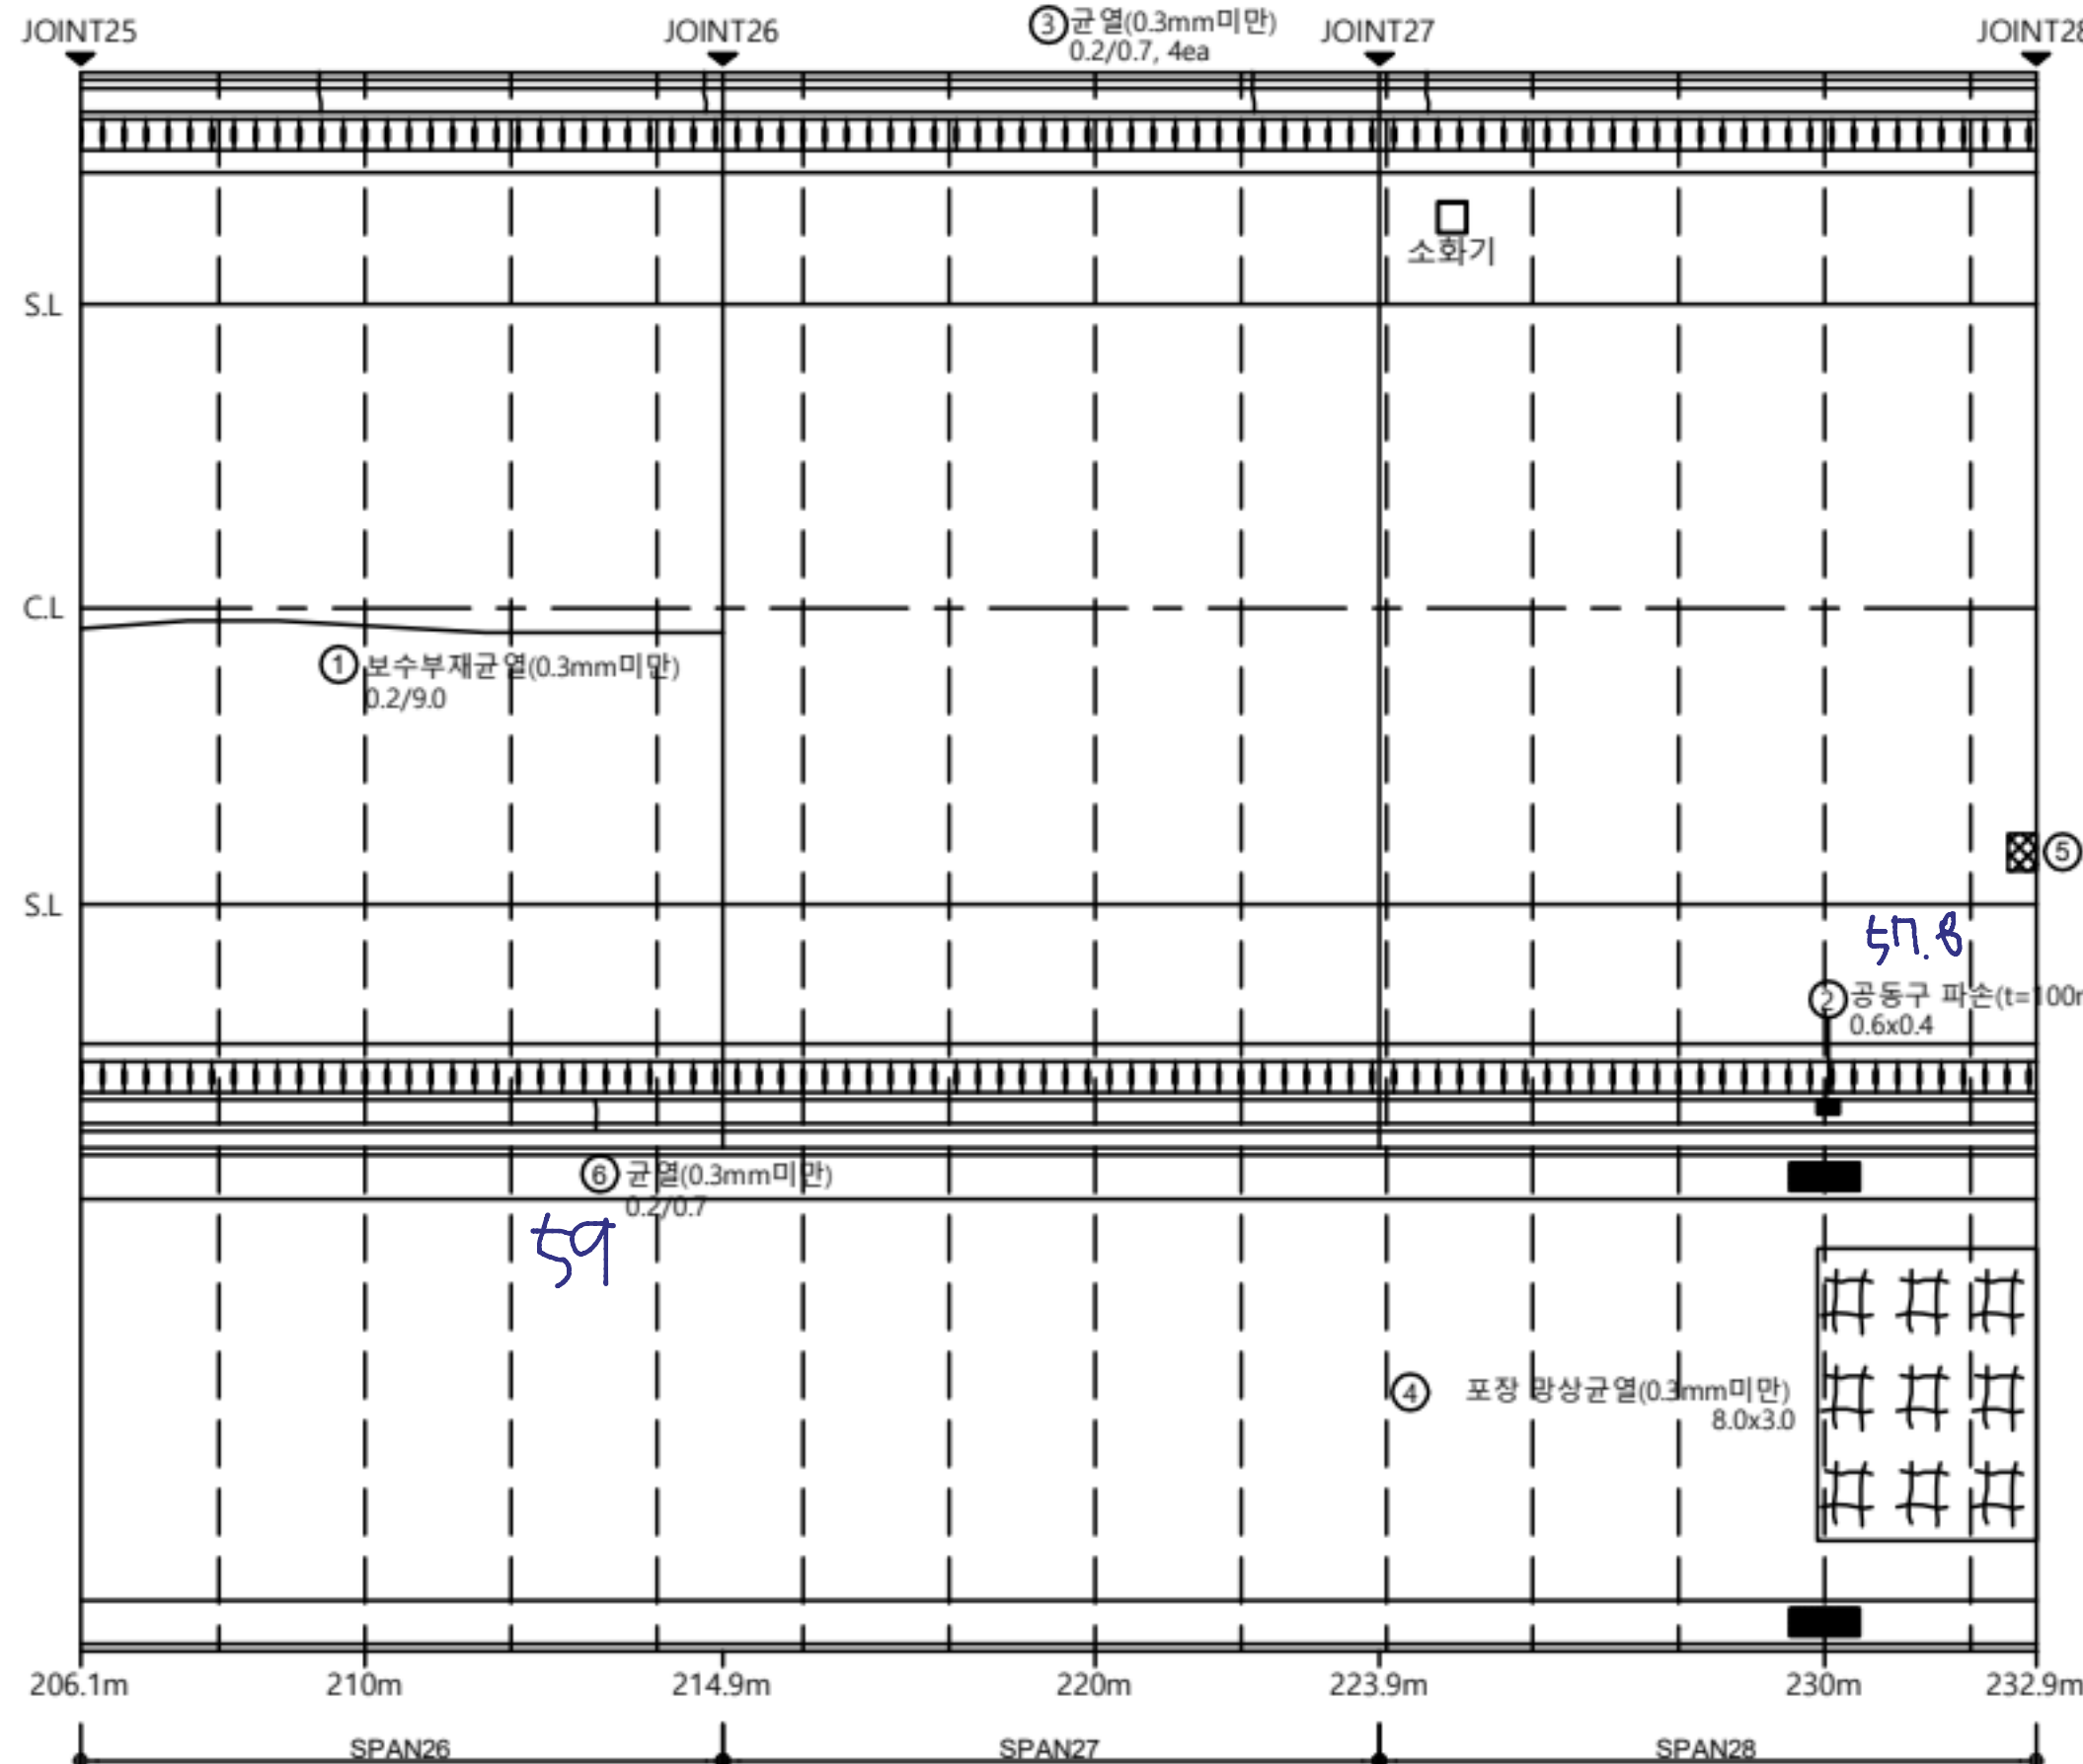
터널 내부 (S26~S28)

| 번호 | 손상현황 | 손상규모 | | | | | | 비고 |
|---|---|---|---|---|---|---|---|---|
| 1 | 균열(0.3mm미만) | 0.20 | 9.00 | | 1 | 9.00 | m | 신규 |
| 2 | 공동구 파손(t=100mm) | | 0.60 | 0.40 | 1 | 0.24 | m² | 기존 |
| 3 | 균열(0.3mm미만) | 0.20 | 0.70 | | 4 | 2.80 | m | 기존 |
| 4 | 포장 망상균열 | 0.20 | 8.00 | 3.00 | 1 | 24.00 | m² | 기존 |
| 5 | 박락 | | 0.30 | 0.60 | 1 | 0.18 | m² | 신규 |
| 6 | 균열(0.3mm미만) | 0.20 | 0.70 | | 1 | 0.70 | m | 신규 |

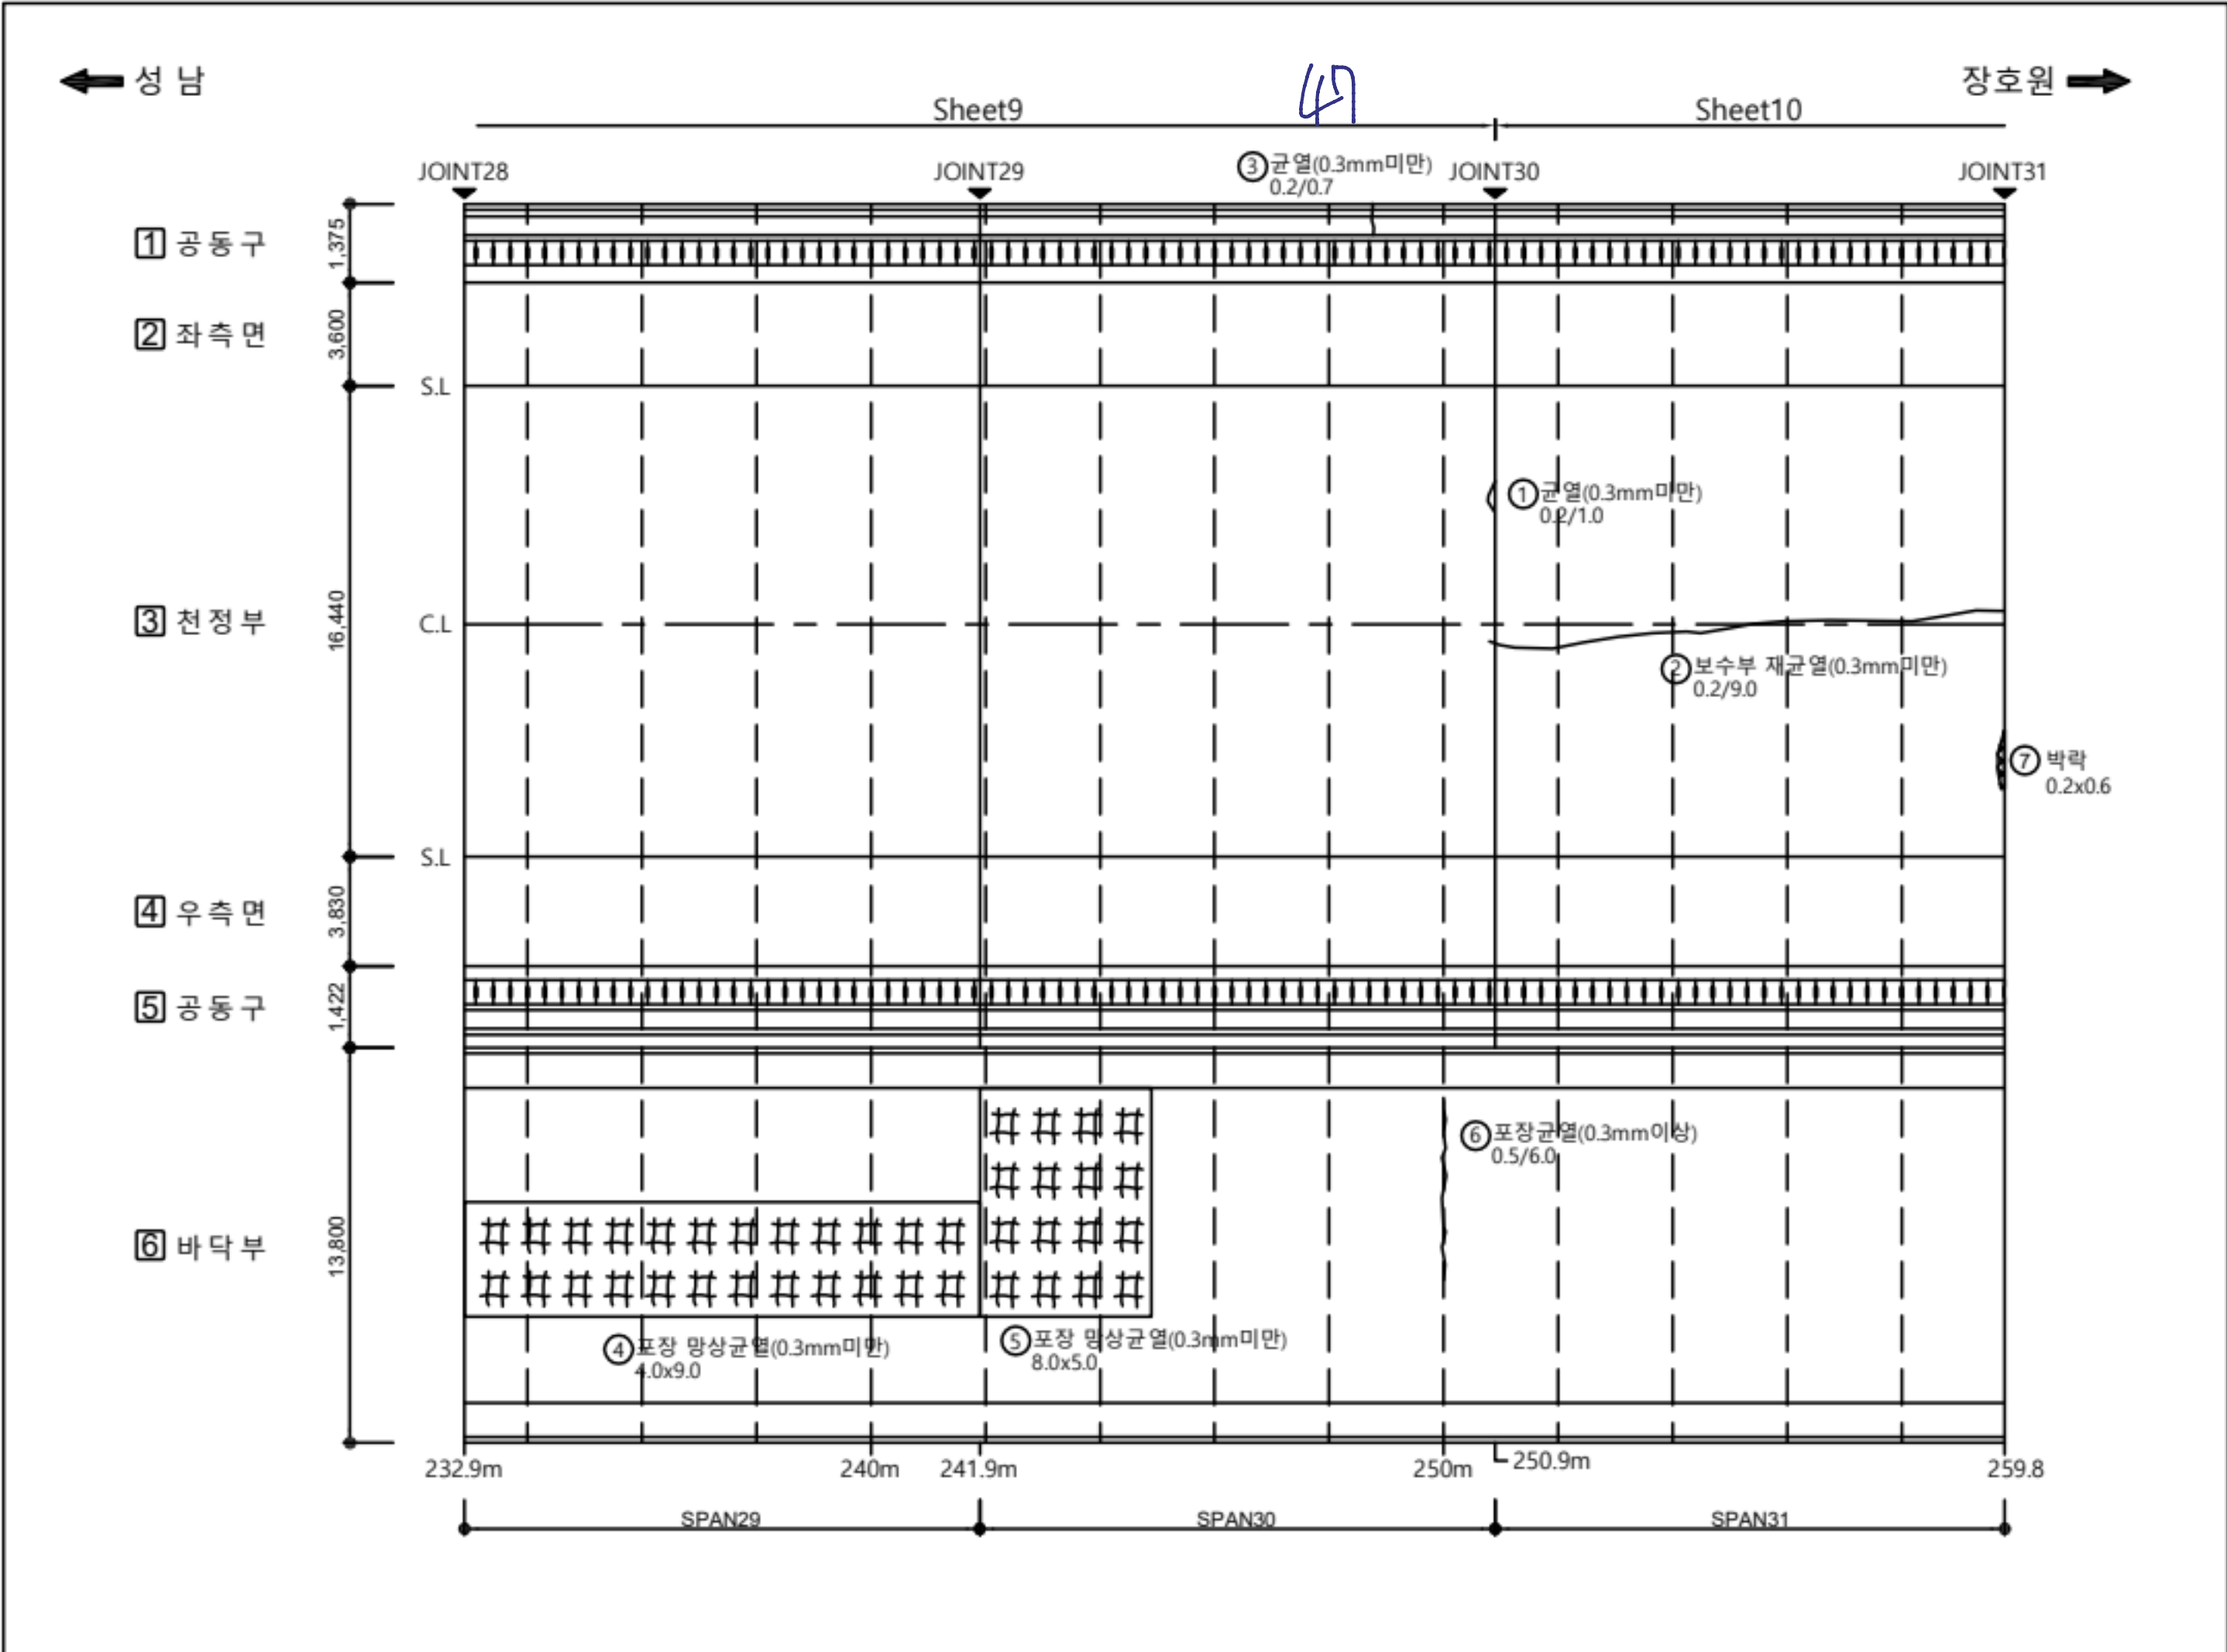
| 발주처 | 과업명 | 점검기관 | 구조물명 | 도면명 | 도면번호 |
|---|---|---|---|---|---|
| 수원국토관리사무소 | 2024년 국도3호선 광주4터널(상) 등 3개소 정밀안전점검용역 | (주)동우기술단 | 광주2터널(성남방향) | 터널 내부 (S29~S31) | 010 |

| 번호 | 손상현황 | 손상규모 | | | | | | 비고 |
|---|---|---|---|---|---|---|---|---|
| 1 | 균열(0.3mm미만) | 0.20 | 1.00 | | 1 | 1.00 | m | 기존 |
| 2 | 균열(0.3mm미만) | 0.20 | 9.00 | | 1 | 9.00 | m | 기존 |
| 3 | 균열(0.3mm미만) | 0.20 | 0.70 | | 1 | 0.70 | m | 기존 |
| 4 | 포장 망상균열 | | 4.00 | 9.00 | 1 | 36.00 | m² | 기존 |
| 5 | 포장 망상균열 | | 8.00 | 5.00 | 1 | 40.00 | m² | 기존 |
| 6 | 포장균열(0.3mm이상) | 0.50 | 6.00 | | 1 | 6.00 | m | 기존 |
| 7 | 박락 | | 0.20 | 0.60 | 1 | 0.12 | m² | 신규 |

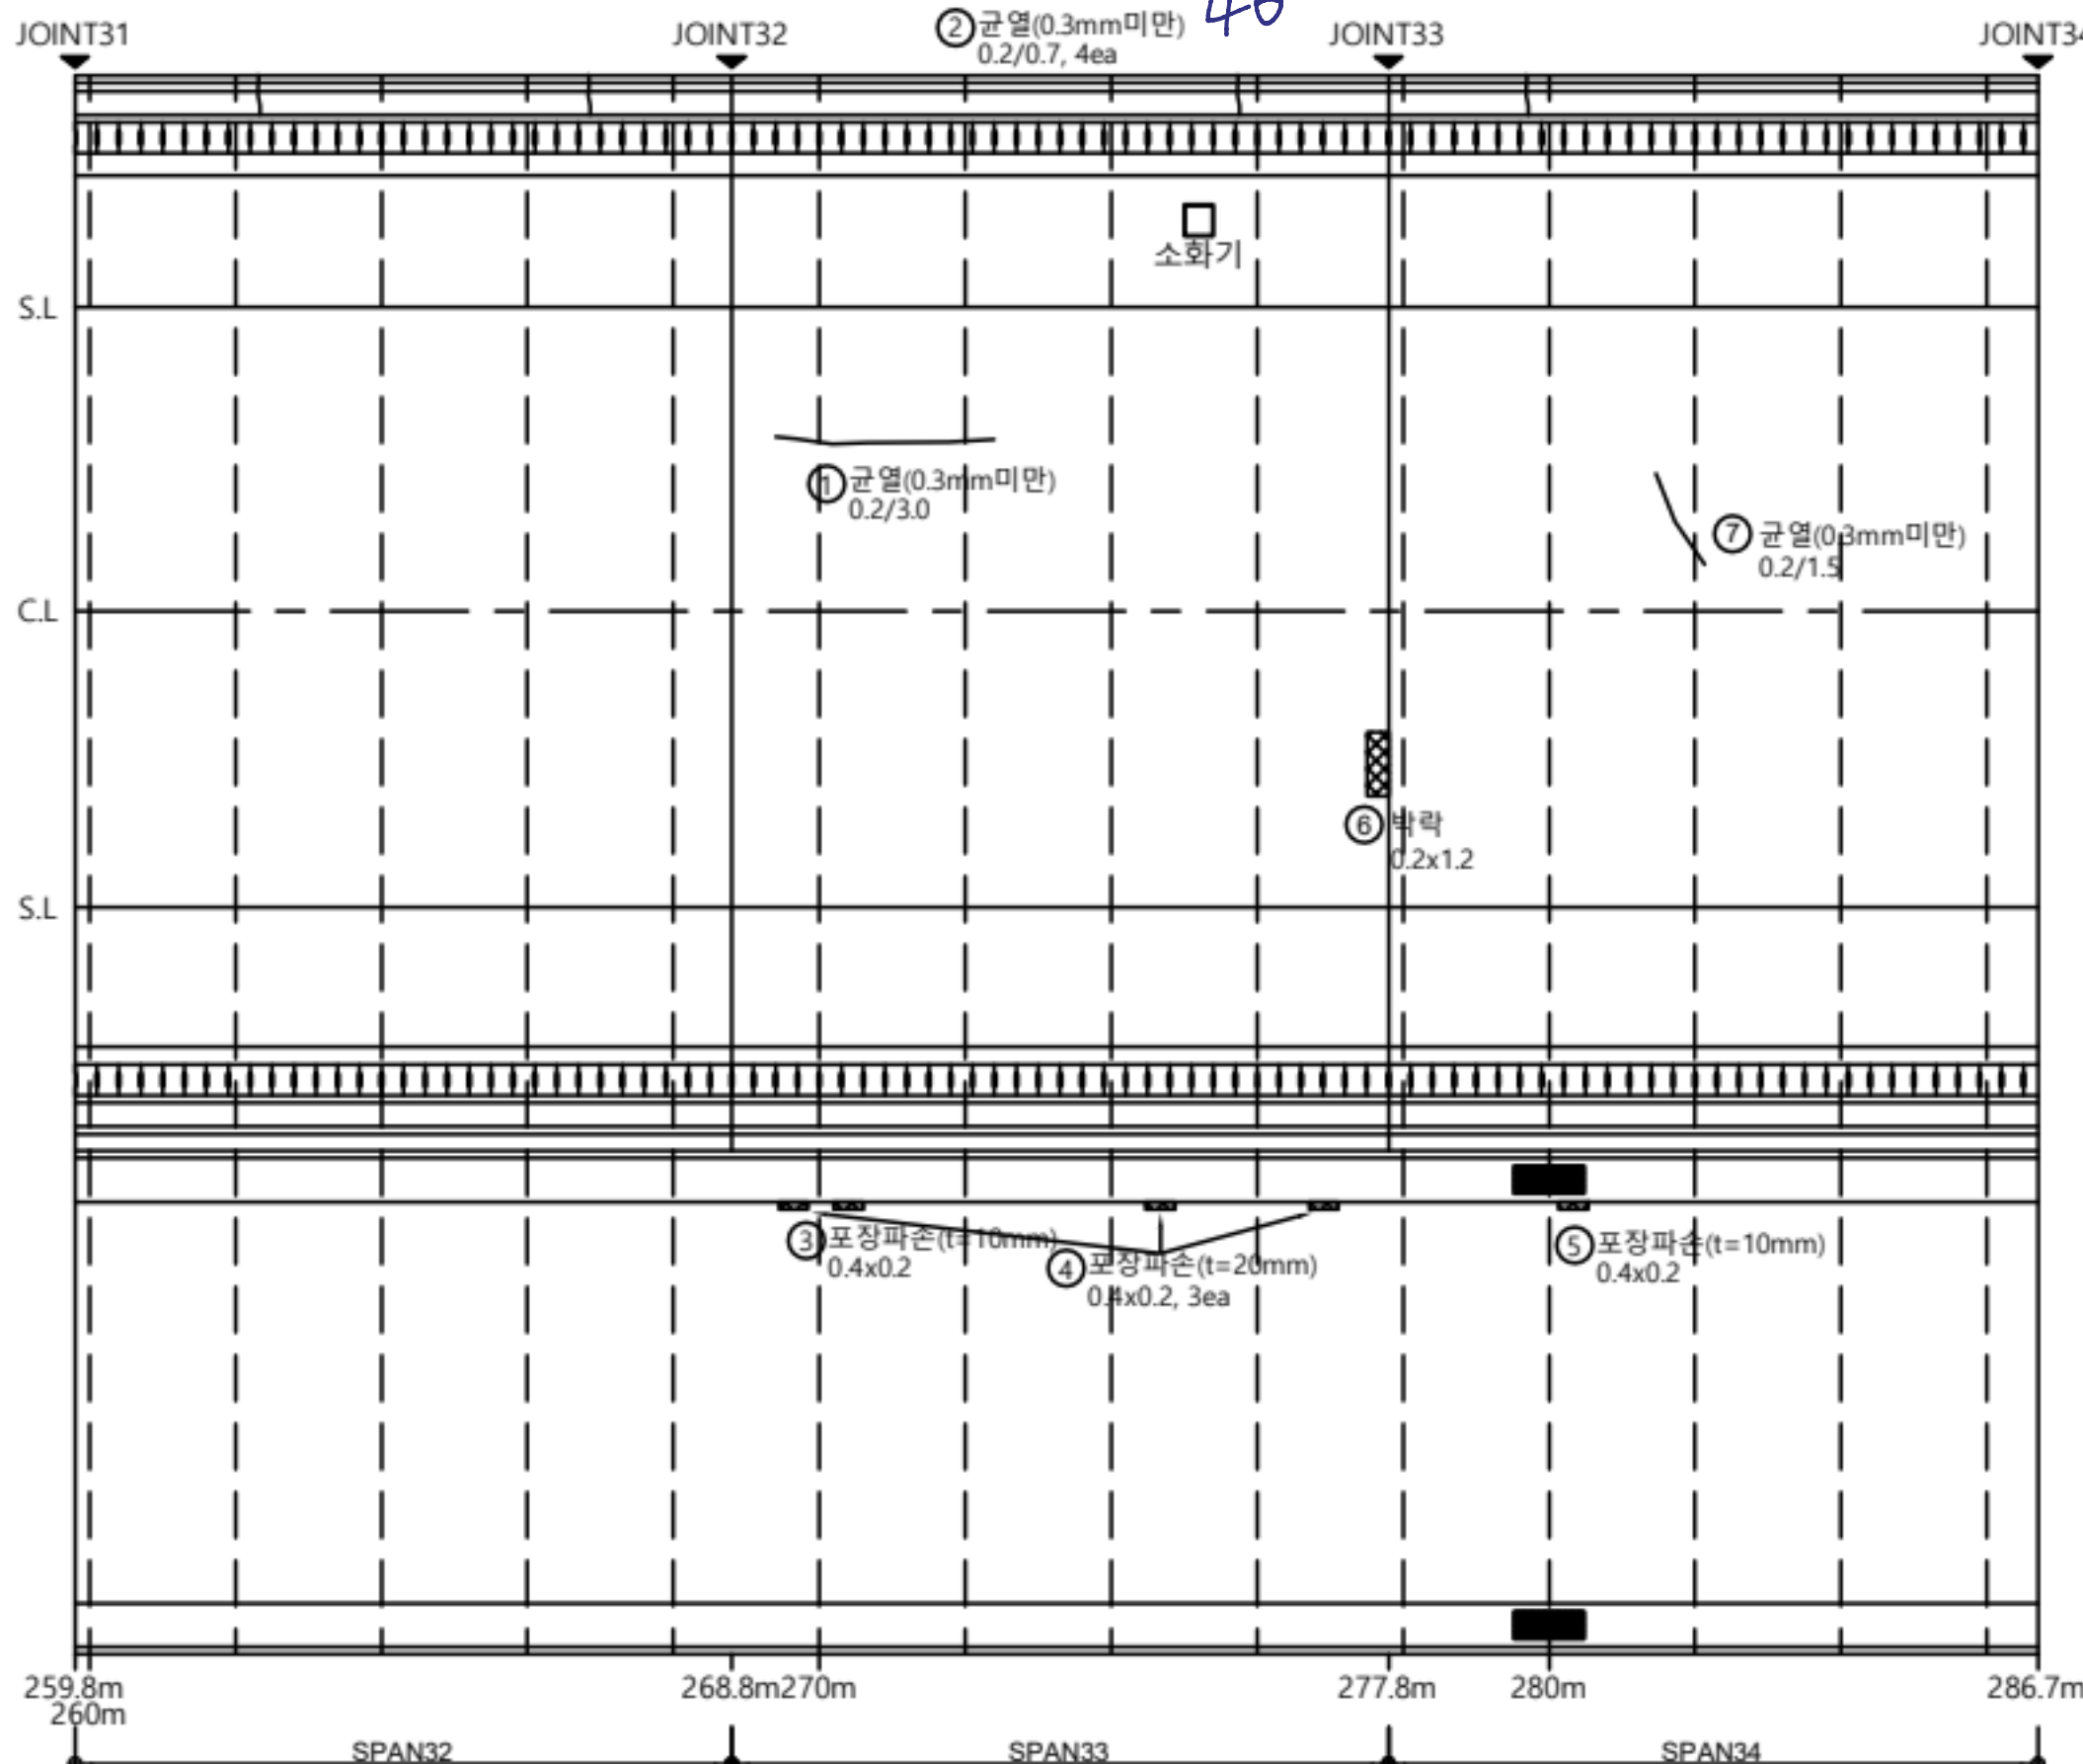
터널 내부 (S32~S34)

| 번호 | 손상현황 | 손상규모 | | | | | | 비고 |
|---|---|---|---|---|---|---|---|---|
| 1 | 균열(0.3mm미만) | 0.20 | 3.00 | | 1 | 3.00 | m | 기존 |
| 2 | 균열(0.3mm미만) | 0.20 | 0.70 | | 4 | 2.80 | m | 기존 |
| 3 | 포장파손 | | 0.40 | 0.20 | 1 | 0.08 | m² | 기존 |
| 4 | 포장파손 | | 0.40 | 0.20 | 3 | 0.24 | m² | 기존 |
| 5 | 포장파손 | | 0.40 | 0.20 | 1 | 0.08 | m² | 기존 |
| 6 | 박락 | | 0.20 | 1.20 | 1 | 0.24 | m² | 신규 |
| 7 | 균열(0.3mm미만) | 0.20 | 1.50 | | 1 | 1.50 | m | 신규 |
