수원국토관리사무소

2024년 국도3호선 광주4터널(상) 등  
3개소 정밀안전점검용역

(주)동우기술단

광주2터널(성남방향)

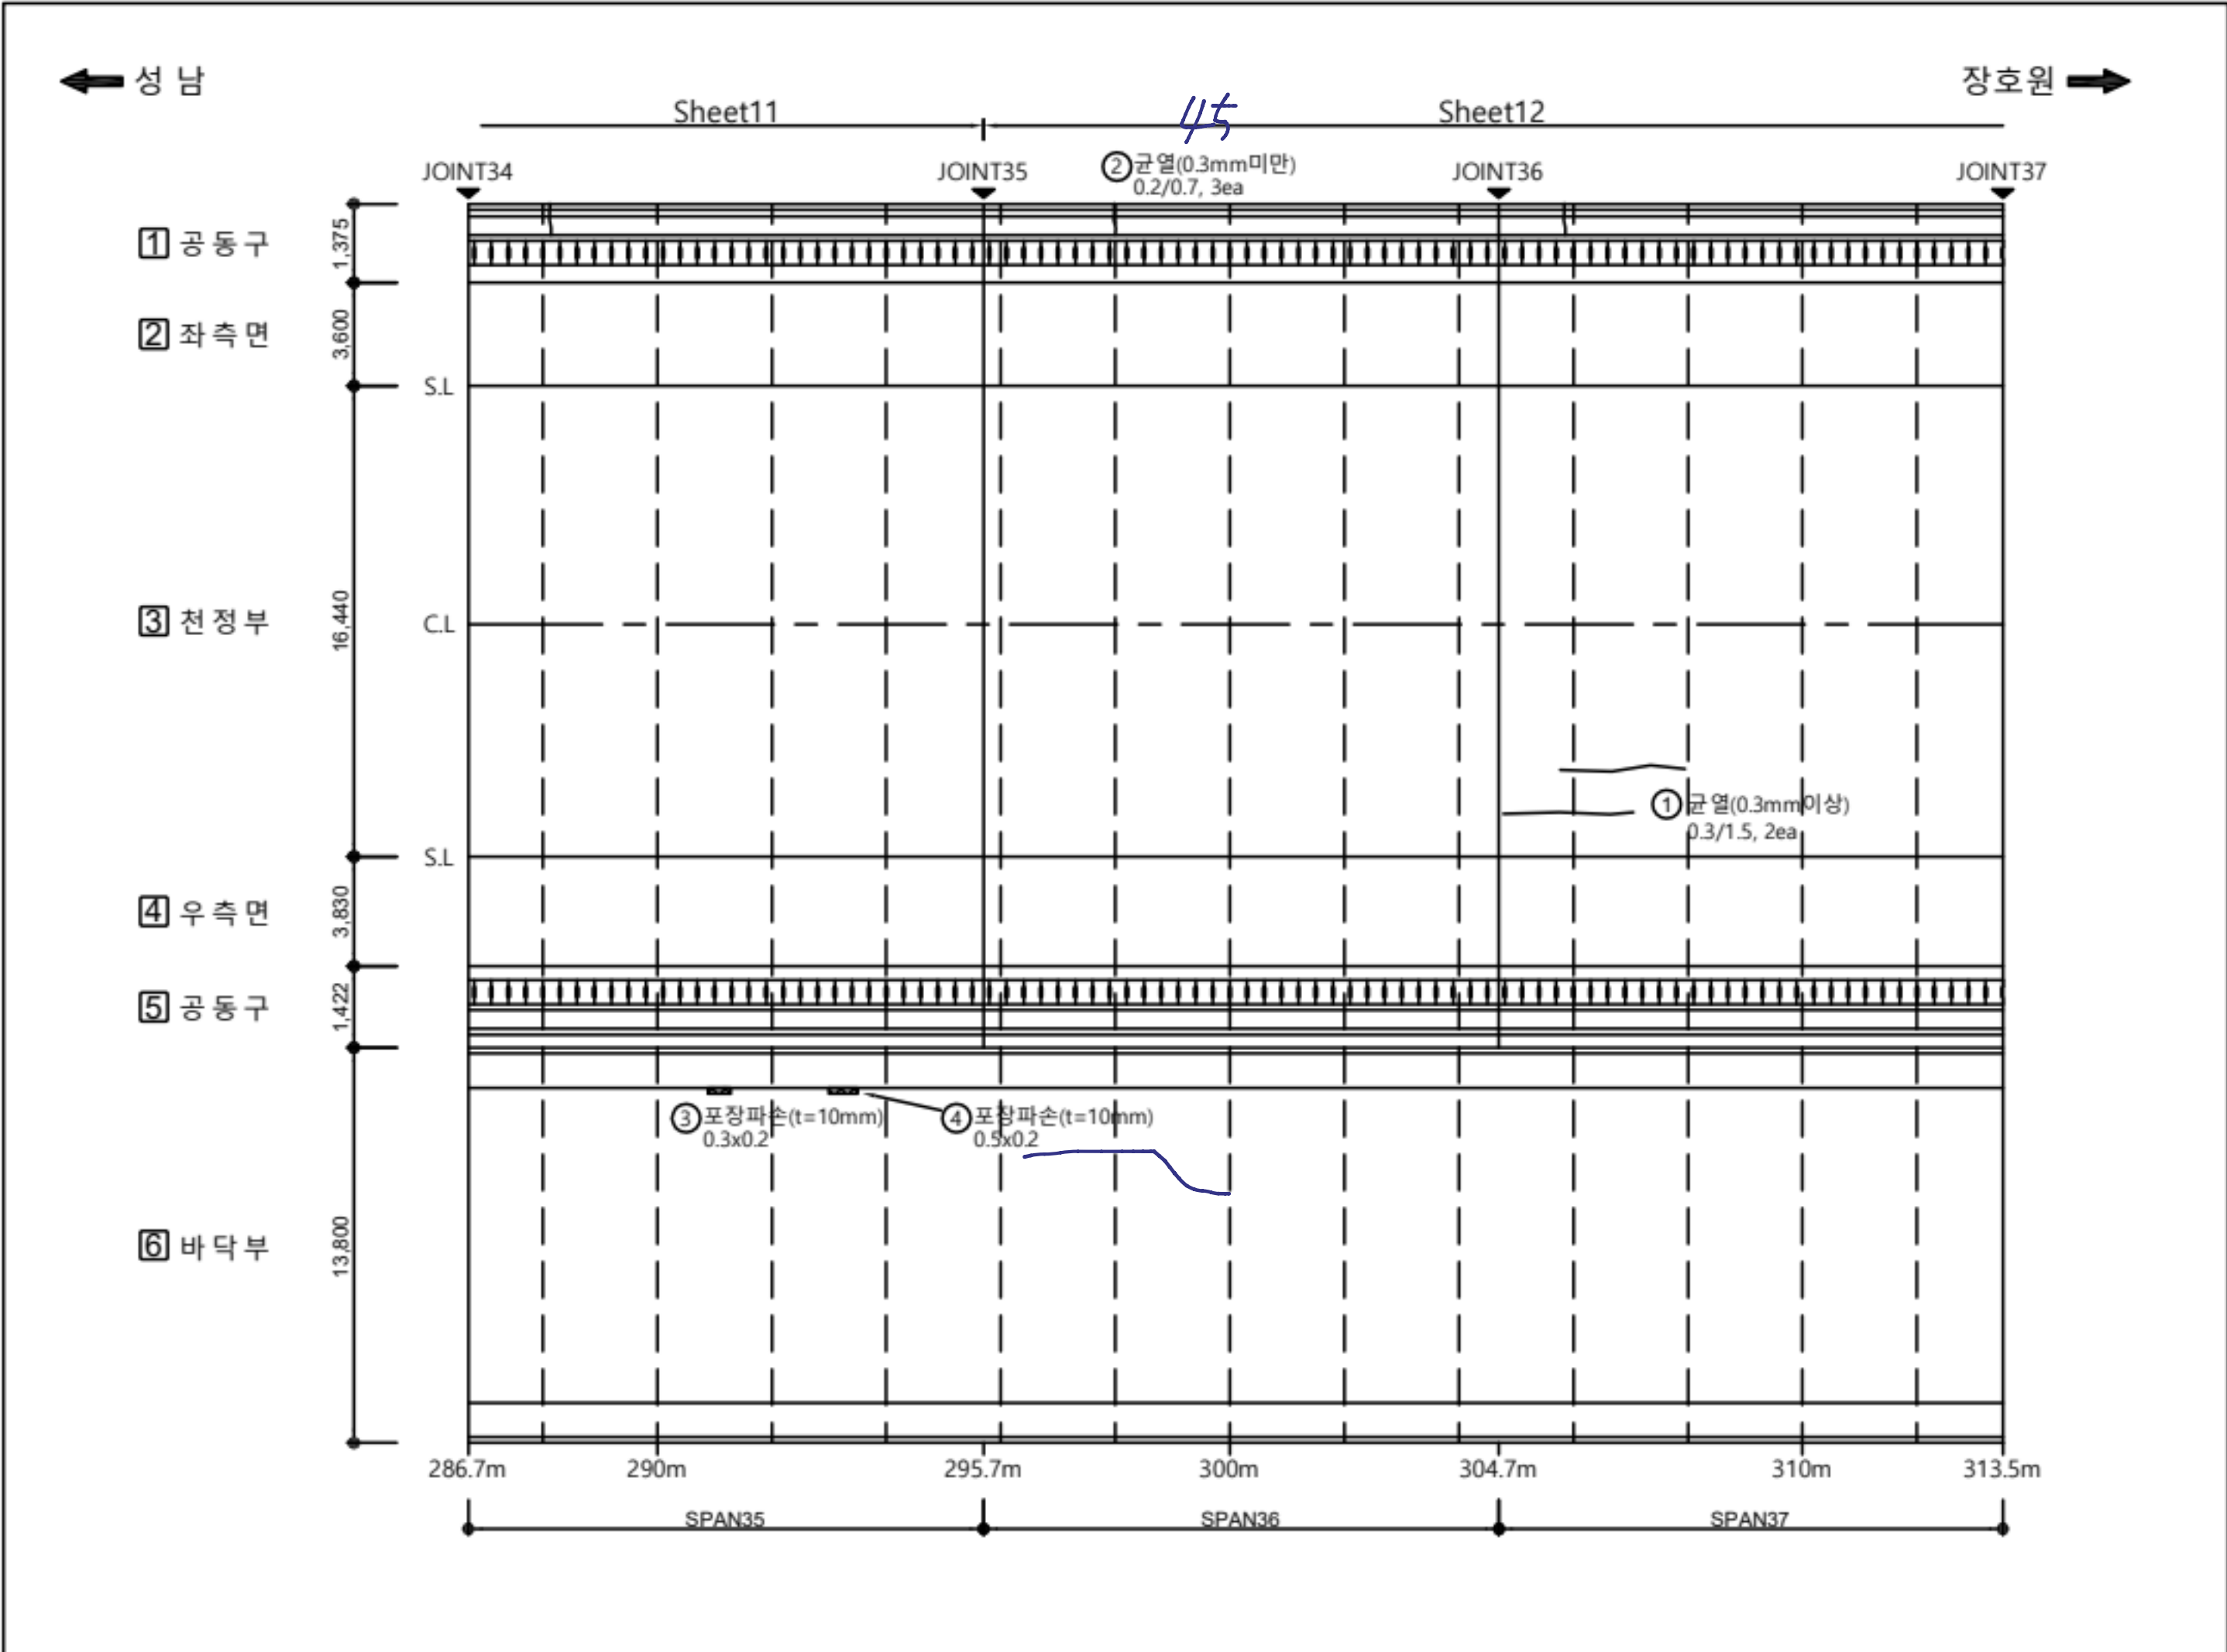
| 발 주 처 | 과 업 명 | 점검기관 | 구 조 물 명 | 도 면 명 | 도면번호 |
|---|---|---|---|---|---|
| 수원국토관리사무소 | 2024년 국도3호선 광주4터널(상) 등<br>3개소 정밀안전점검용역 | (주)동우기술단 | 광주2터널(성남방향) | 터널 내부 (S35~S37) | 012 |

| 번호 | 손상현황 | 손상규모 | | | | | | 비고 |
|---|---|---|---|---|---|---|---|---|
| 1 | 균열(0.3mm이상) | 0.30 | 1.50 | | 2 | 3.00 | m | 신규 |
| 2 | 균열(0.3mm미만) | 0.20 | 0.70 | | 3 | 2.10 | m | 기존 |
| 3 | 포장파손 | | 0.30 | 0.20 | 1 | 0.06 | m² | 기존 |
| 4 | 포장파손 | | 0.50 | 0.20 | 1 | 0.10 | m² | 기존 |

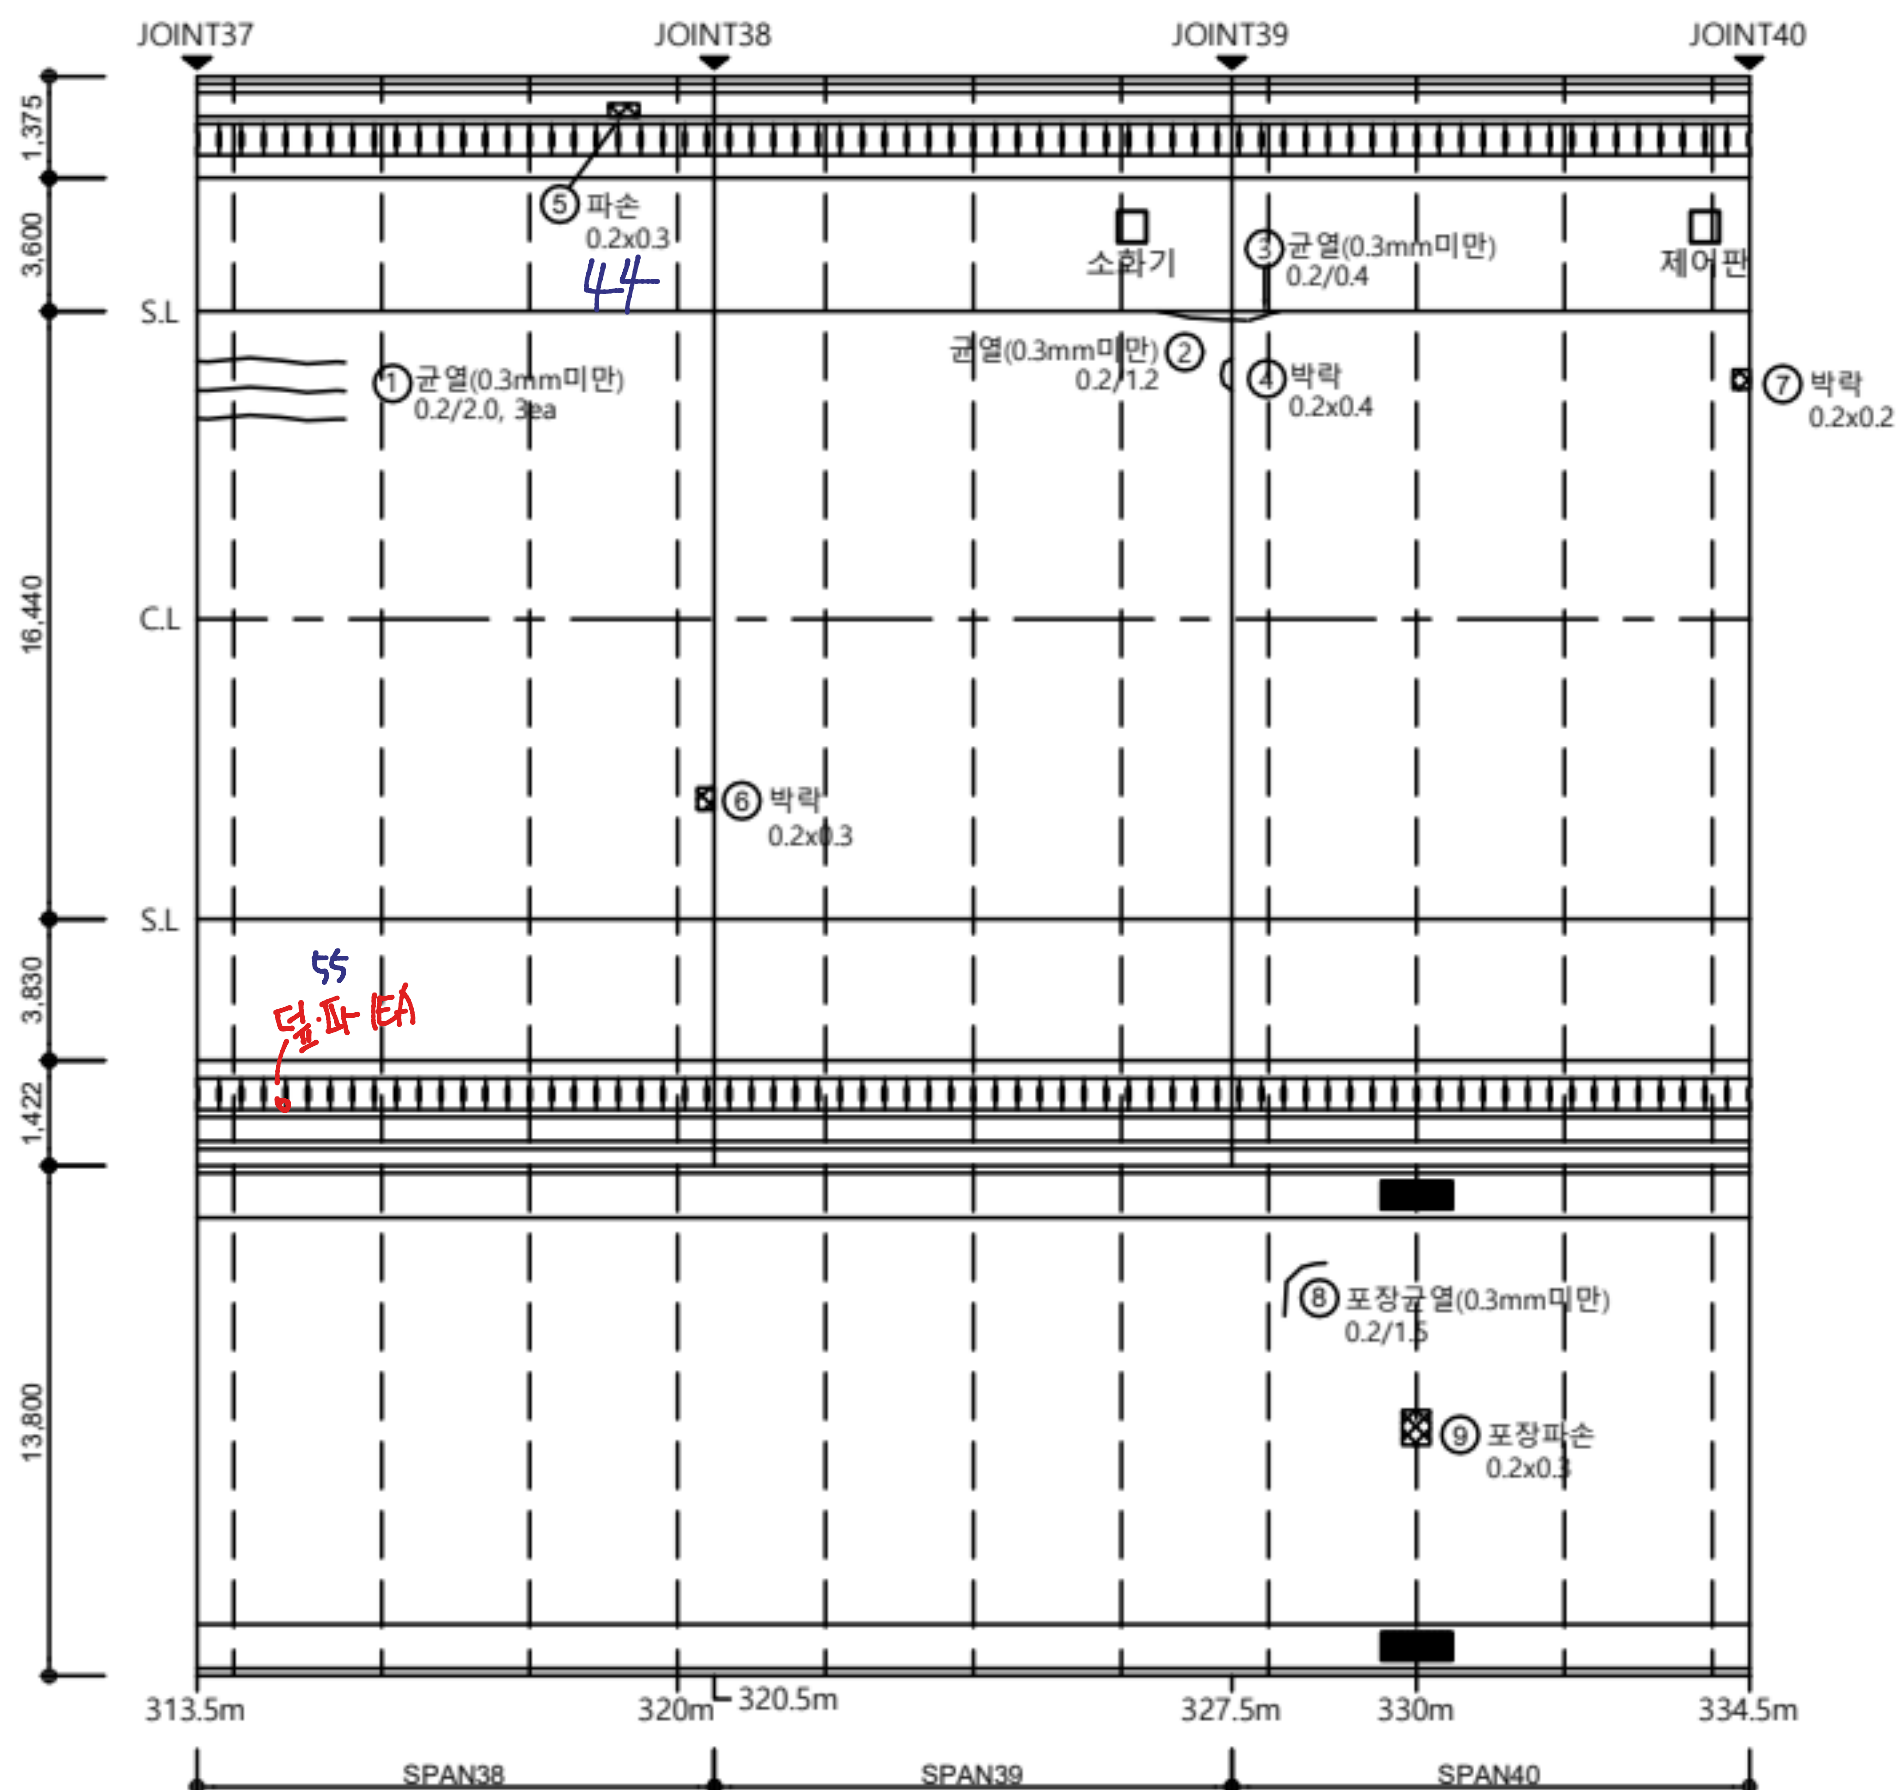
| 번호 | 손상현황 | 손상규모 | | | | | | 비고 |
|---|---|---|---|---|---|---|---|---|
| 1 | 균열(0.3mm미만) | 0.20 | 2.00 | | 3 | 6.00 | m | 기존 |
| 2 | 균열(0.3mm미만) | 0.20 | 1.20 | | 1 | 1.20 | m | 기존 |
| 3 | 균열(0.3mm미만) | 0.20 | 0.40 | | 1 | 0.40 | m | 기존 |
| 4 | 박락 | | 0.20 | 0.40 | 1 | 0.08 | m² | 기존 |
| 8 | 포장균열(0.3mm미만) | 0.20 | 1.50 | | 1 | 1.50 | m | 신규 |

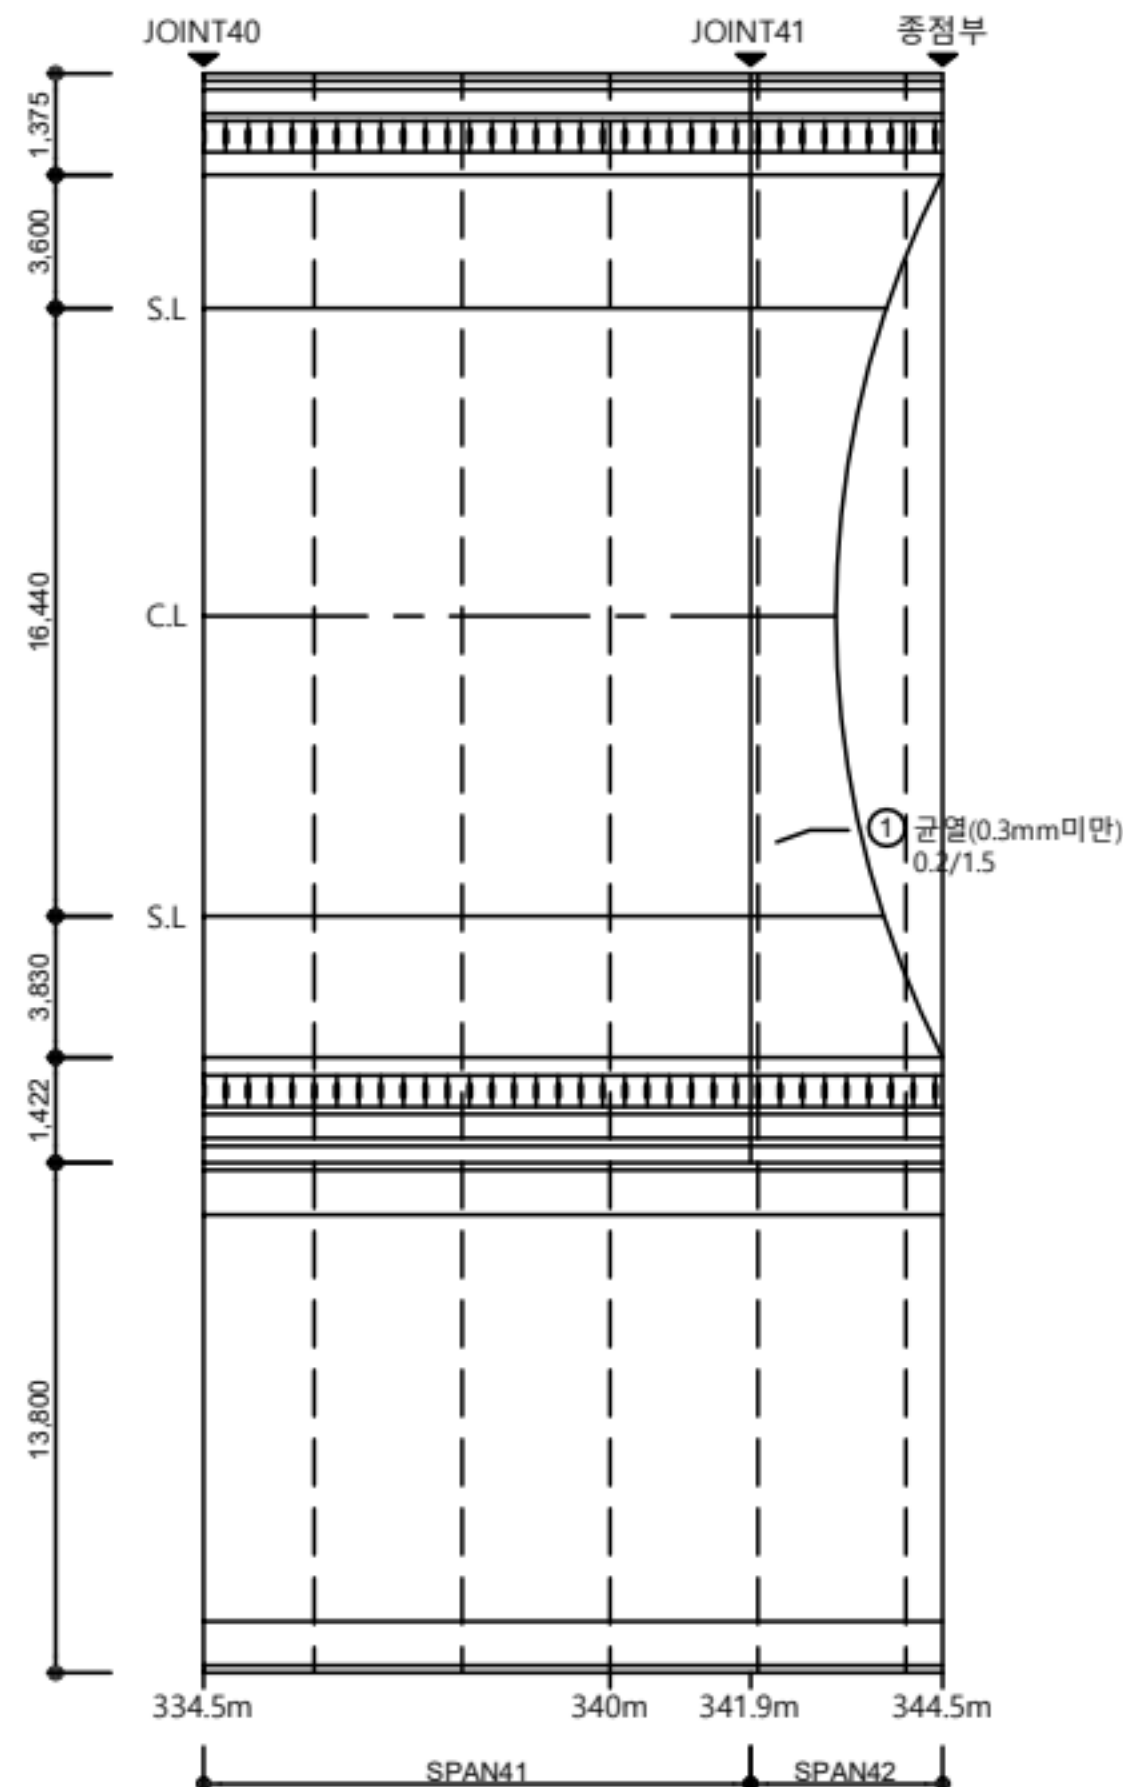
| 번호 | 손상현황 | 손상규모 | | | | | | 비고 |
|---|---|---|---|---|---|---|---|---|
| 1 | 균열(0.3mm미만) | 0.20 | 1.50 | | 1 | 1.50 | m | 신규 |

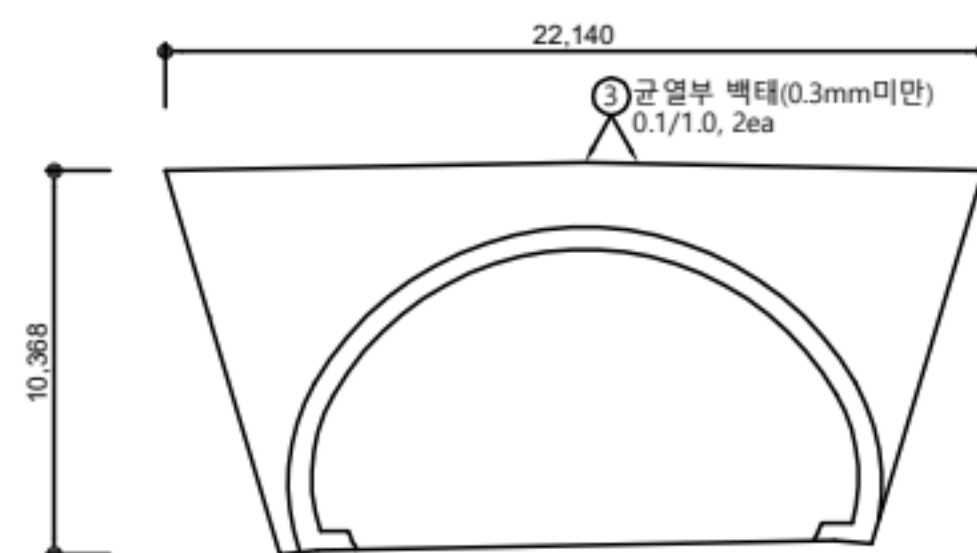
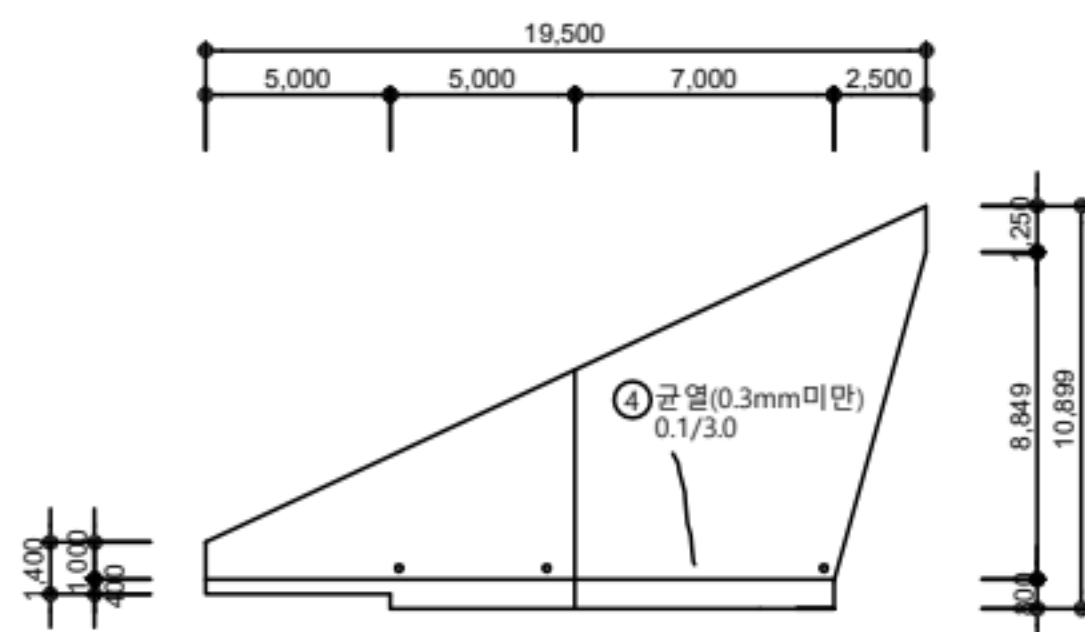
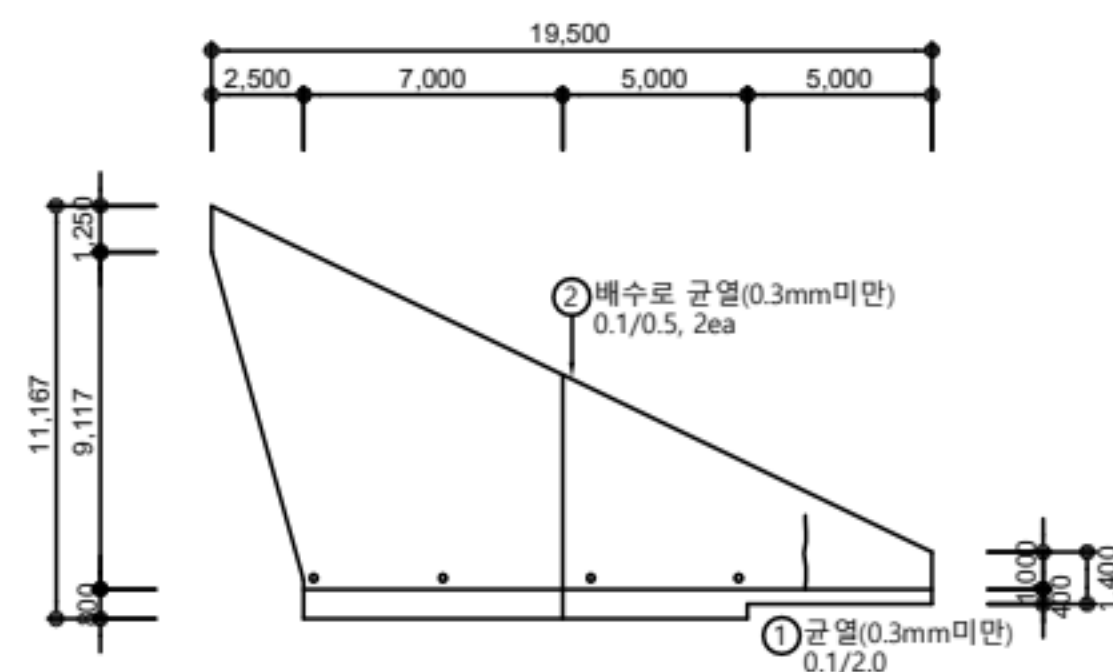
| 발 주 처 | 과 업 명 | 점검기관 | 구 조 물 명 | 도 면 명 | 도면번호 |
|---|---|---|---|---|---|
| 수원국토관리사무소 | 2024년 국도3호선 광주4터널(상) 등<br>3개소 점밀안전점검용역 | (주)동우기술단 | 광주2터널(성남방향) | 터널 갱문 (시정부 | 015 |

| 번호 | 손상현황 | 손상규모 | | | | | | 비고 |
|---|---|---|---|---|---|---|---|---|
| 1 | 균열(0.3mm미만) | 0.10 | 2.00 | | 1 | 2.00 | m | 기존 |
| 2 | 균열 | 0.10 | 0.50 | | 2 | 1.00 | m | 기존 |
| 3 | 균열부 백태(0.3mm미만) | 0.10 | 1.00 | | 2 | 2.00 | m | 기존 |
| 4 | 균열(0.3mm미만) | 0.10 | 3.00 | | 1 | 3.00 | m | 기존 |

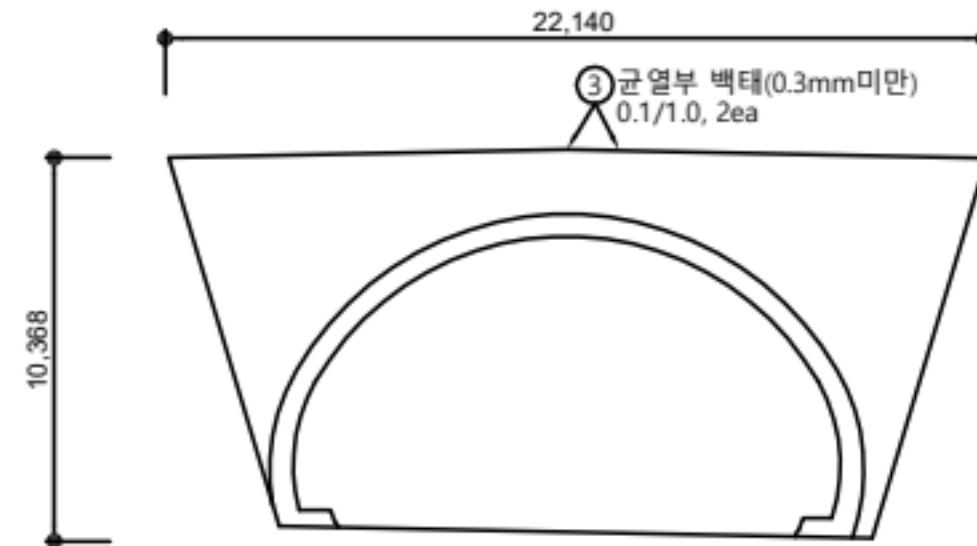
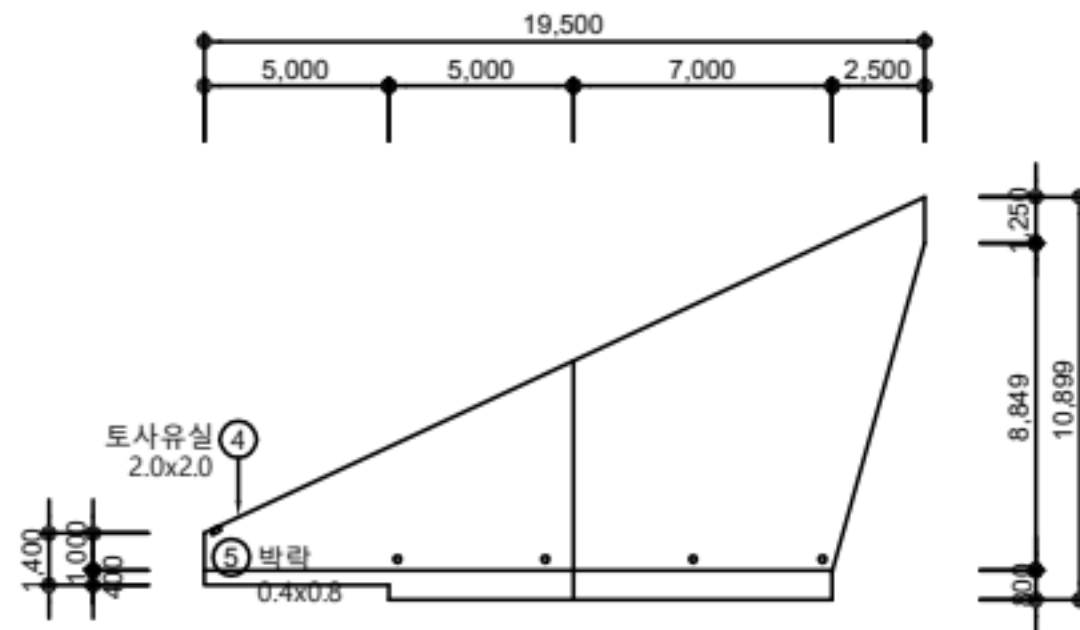
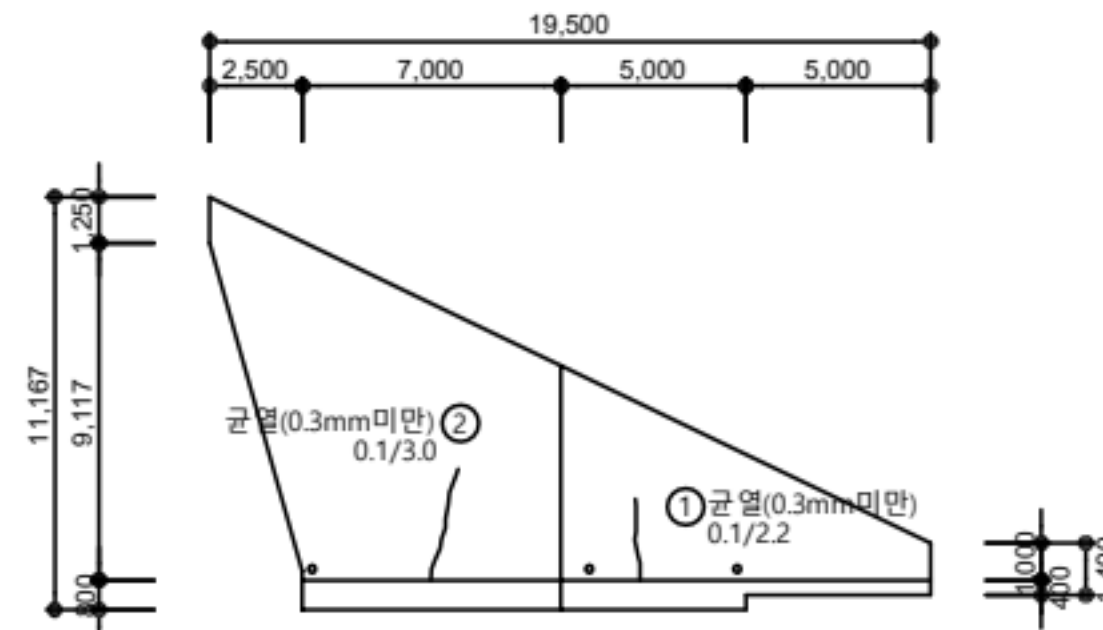
| 번호 | 손상현황 | 손상규모 | | | | | | 비고 |
|---|---|---|---|---|---|---|---|---|
| 1 | 균열(0.3mm미만) | 0.10 | 2.20 | | 1 | 2.20 | m | 기존 |
| 2 | 균열(0.3mm미만) | 0.10 | 3.00 | | 1 | 3.00 | m | 기존 |
| 3 | 균열부백태(0.3mm미만) | 0.10 | 1.00 | | 2 | 2.00 | m | 기존 |
