내곡터널(상행선)(상행) SPAN1~5

손상물량표

| 용 역 명 | 2025년 하반기<br>내국터널(상행선) 정밀안전점검 용역 |

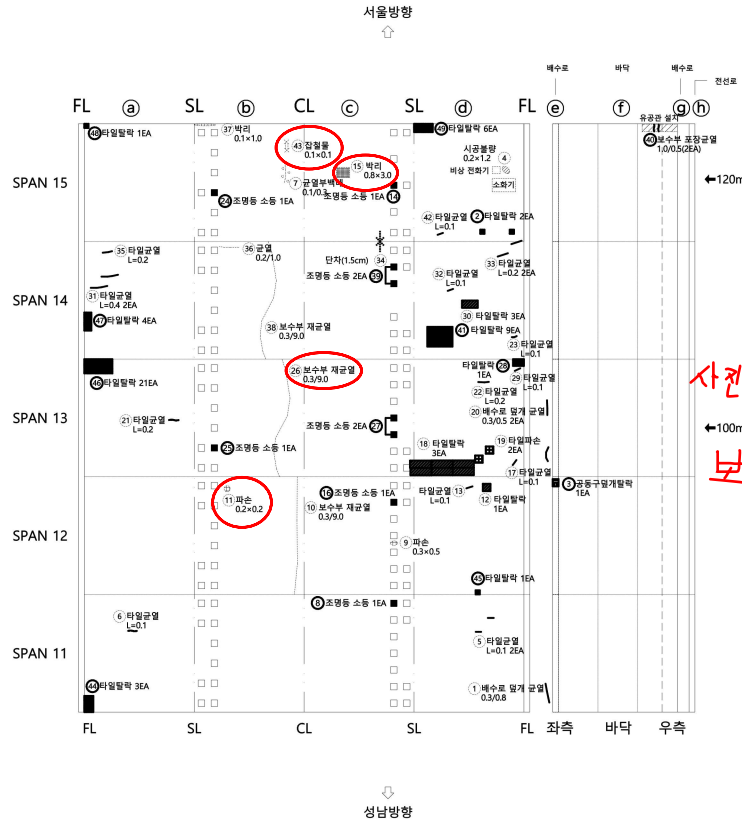
사건은 타일부  
←100m 바로 상단  
보수부 균열(횡방향)

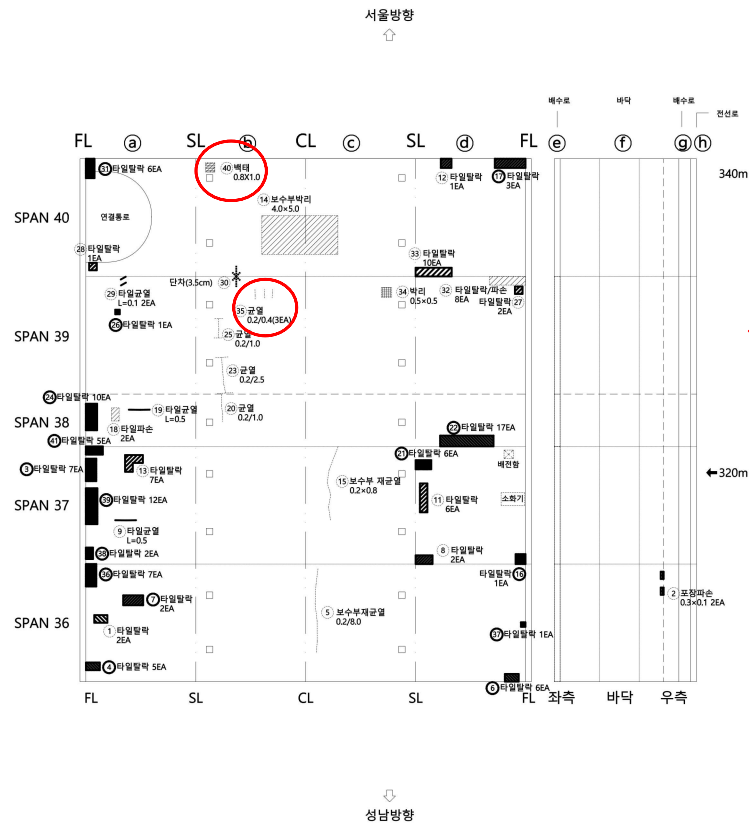
추가로 보고서에서  
백태  $L=0.5\text{m}$   
천장부 540 위치  
현장확인 필요
