내곡터널(하행) SPAN1~5

## 손상물량표

## 손 상 물 량 표

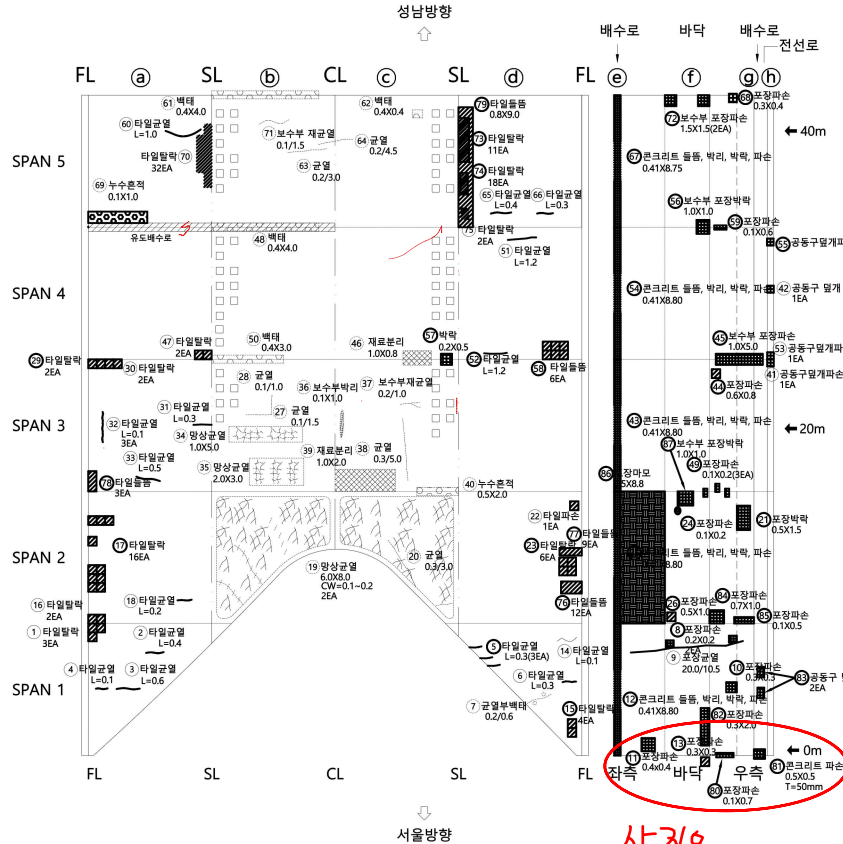
공동구파손  
포장균열  
타일탈락  
위치표기  
없음

사진은  
접속부와 본선도로  
사이 줄눈부파손

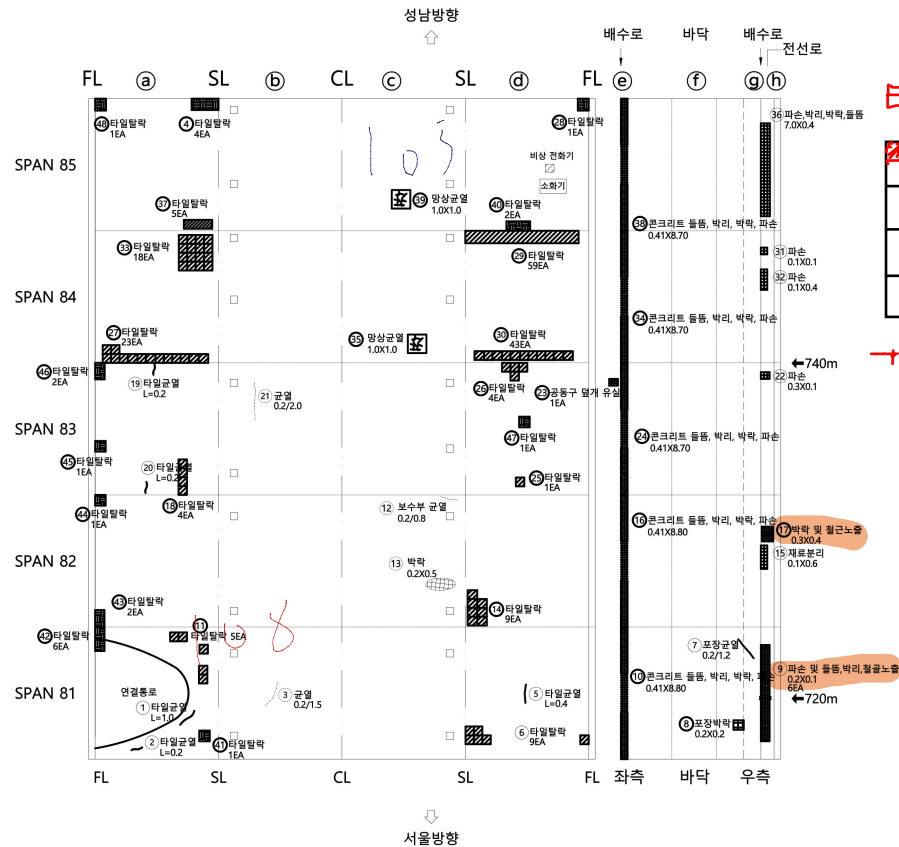
보고서 위치표기 안됨

타일탈락
