내곡터널(하행) SPAN1~5

## 손 상 물 량 표

| | | 돌돌 | | 박리, 박락, 파손 | | 표면열화 | 용 역 명 | 2025년 하반기<br>내곡터널(하행선) 정기안전점검 용역 |

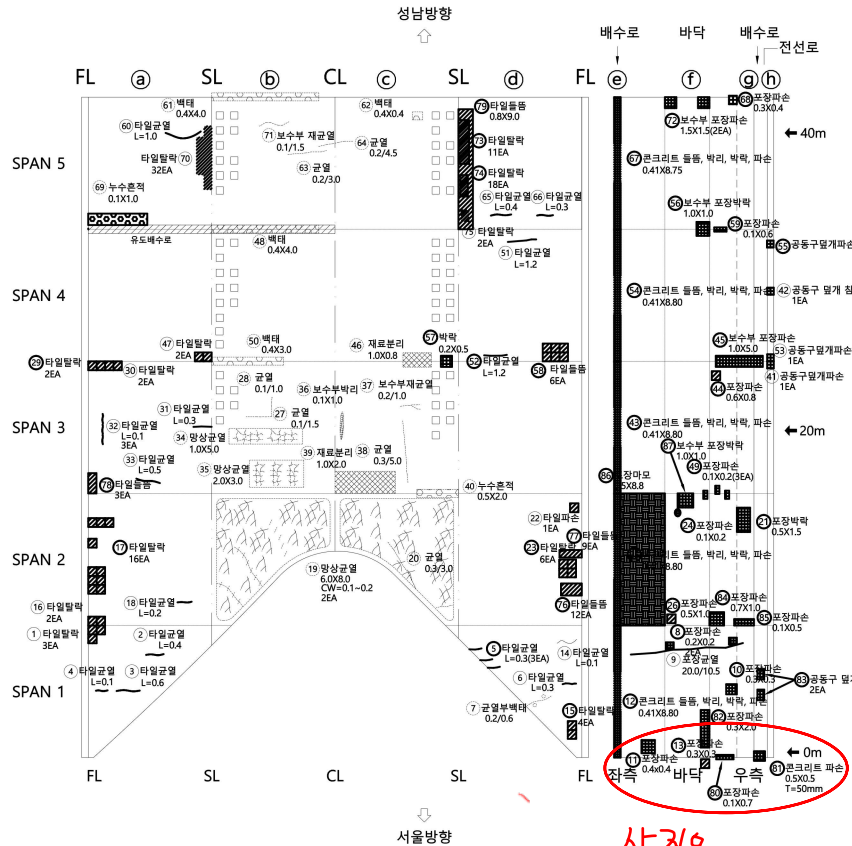
공동구파손  
포장균열  
타일탈락  
위치표기  
없음

사진은  
점속부와 본선도로  
사이 줄눈부파손

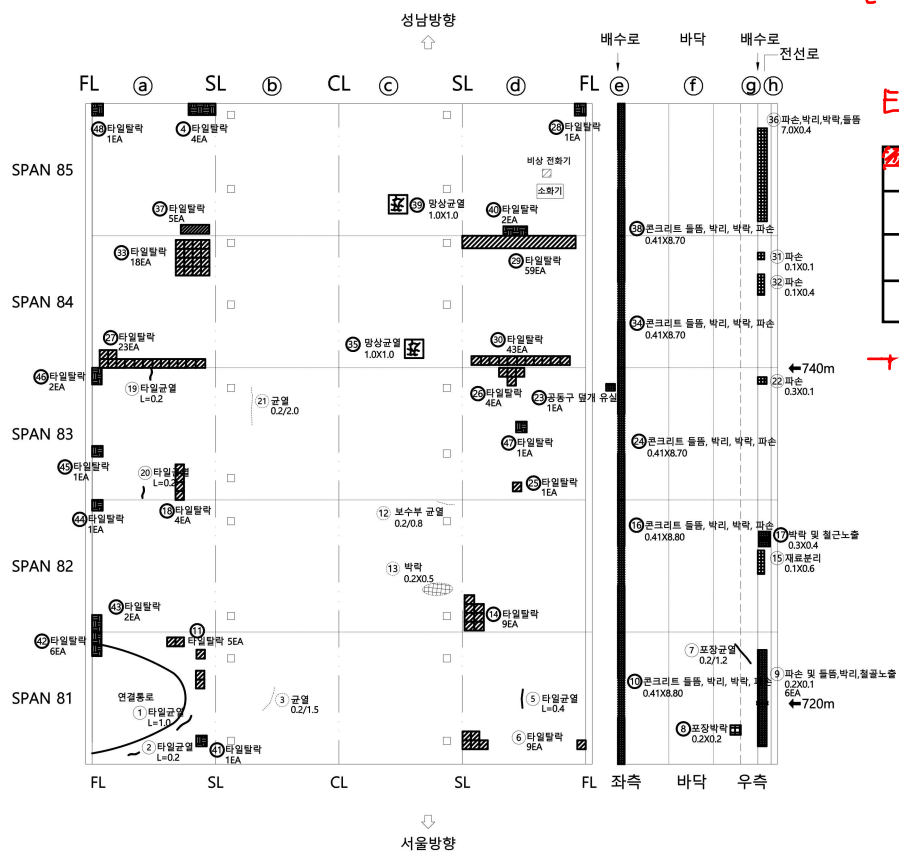
보고서 위치표기  
안됨

타일탈락
