## 제 II 편 시설물편

# 제1장 내곡터널(하행선)

## 1.2 정기안전점검 결과

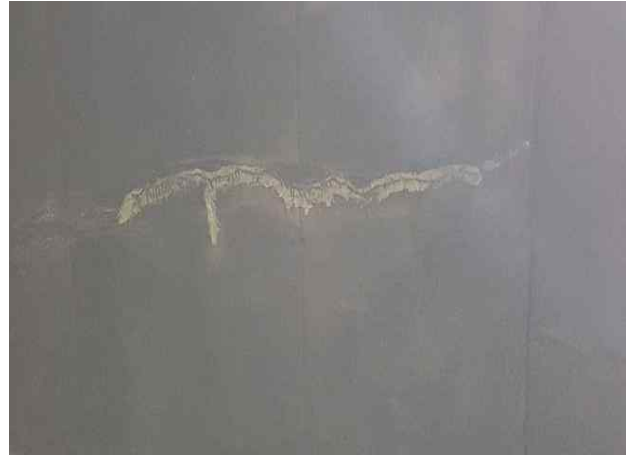
라이닝 균열 및 백태

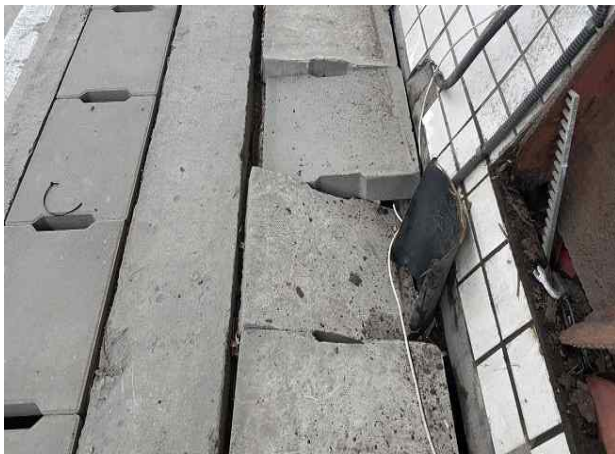
공동구 덮개 파손 및 이격
