(주)명성엔지니어링

2024년 범안로 시설물 정기 및 정밀안전점검 기술용역  
(하반기 정기안전점검)

가천교

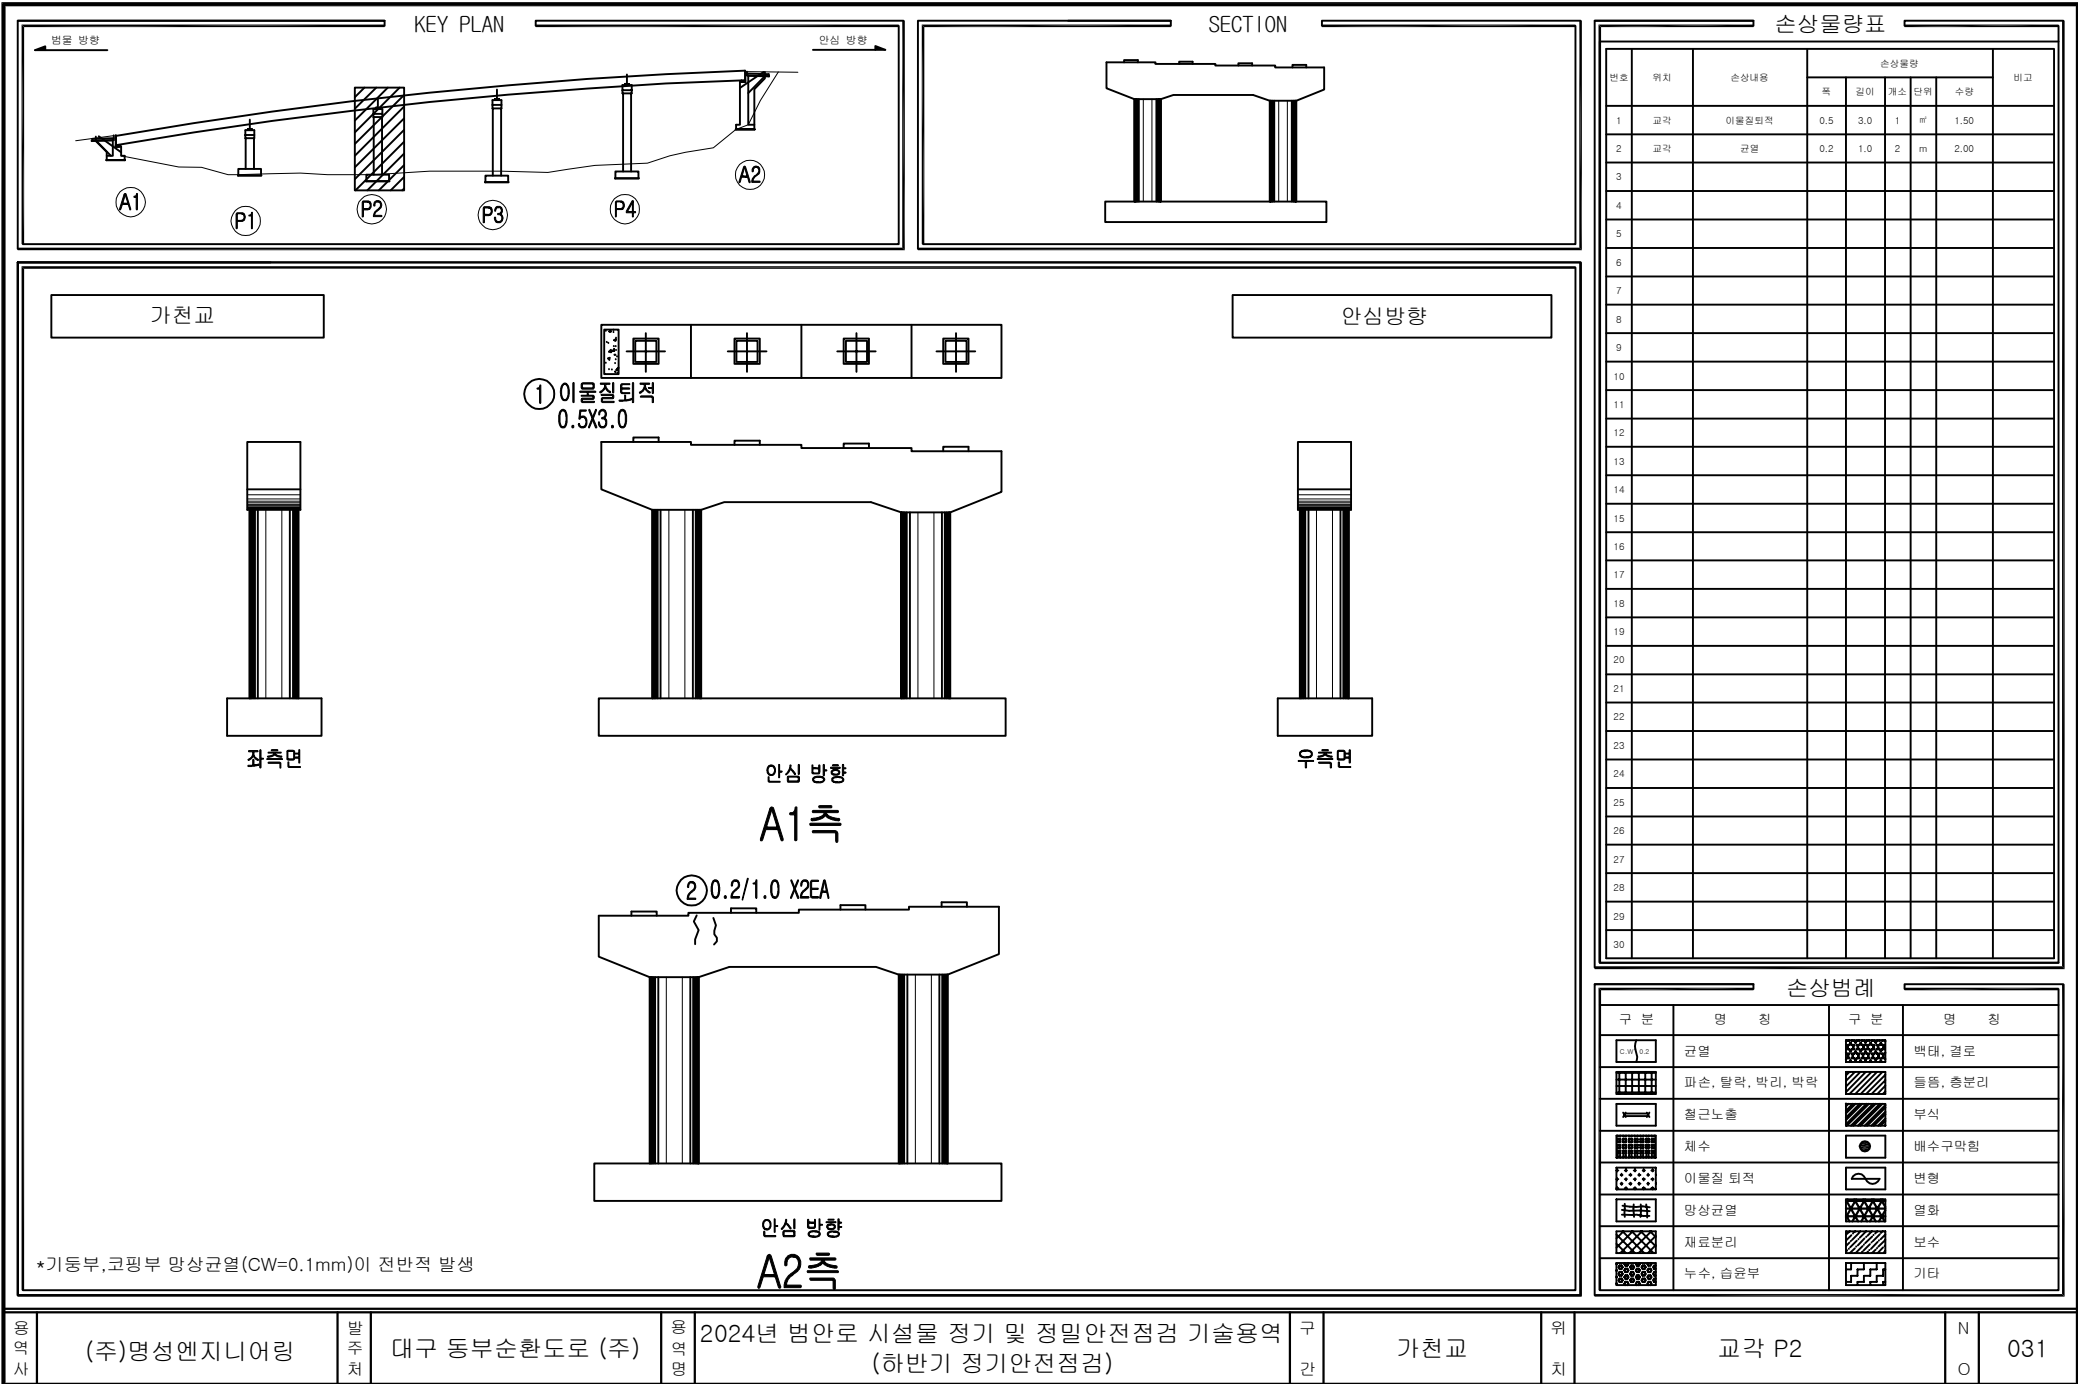
031

| 번호 | 위치 | 손상내용 | 손상물량 | | | | | 비고 |
|---|---|---|---|---|---|---|---|---|
| 2 | 교각 | 균열 | 0.2 | 1.0 | 2 | m | 2.00 | |
