(주)명성엔지니어링

대구 동부순환도로 (주)

2024년 범안로 시설물 정기 및 정밀안전점검 기술용역  
(하반기 정기안전점검)

가천교

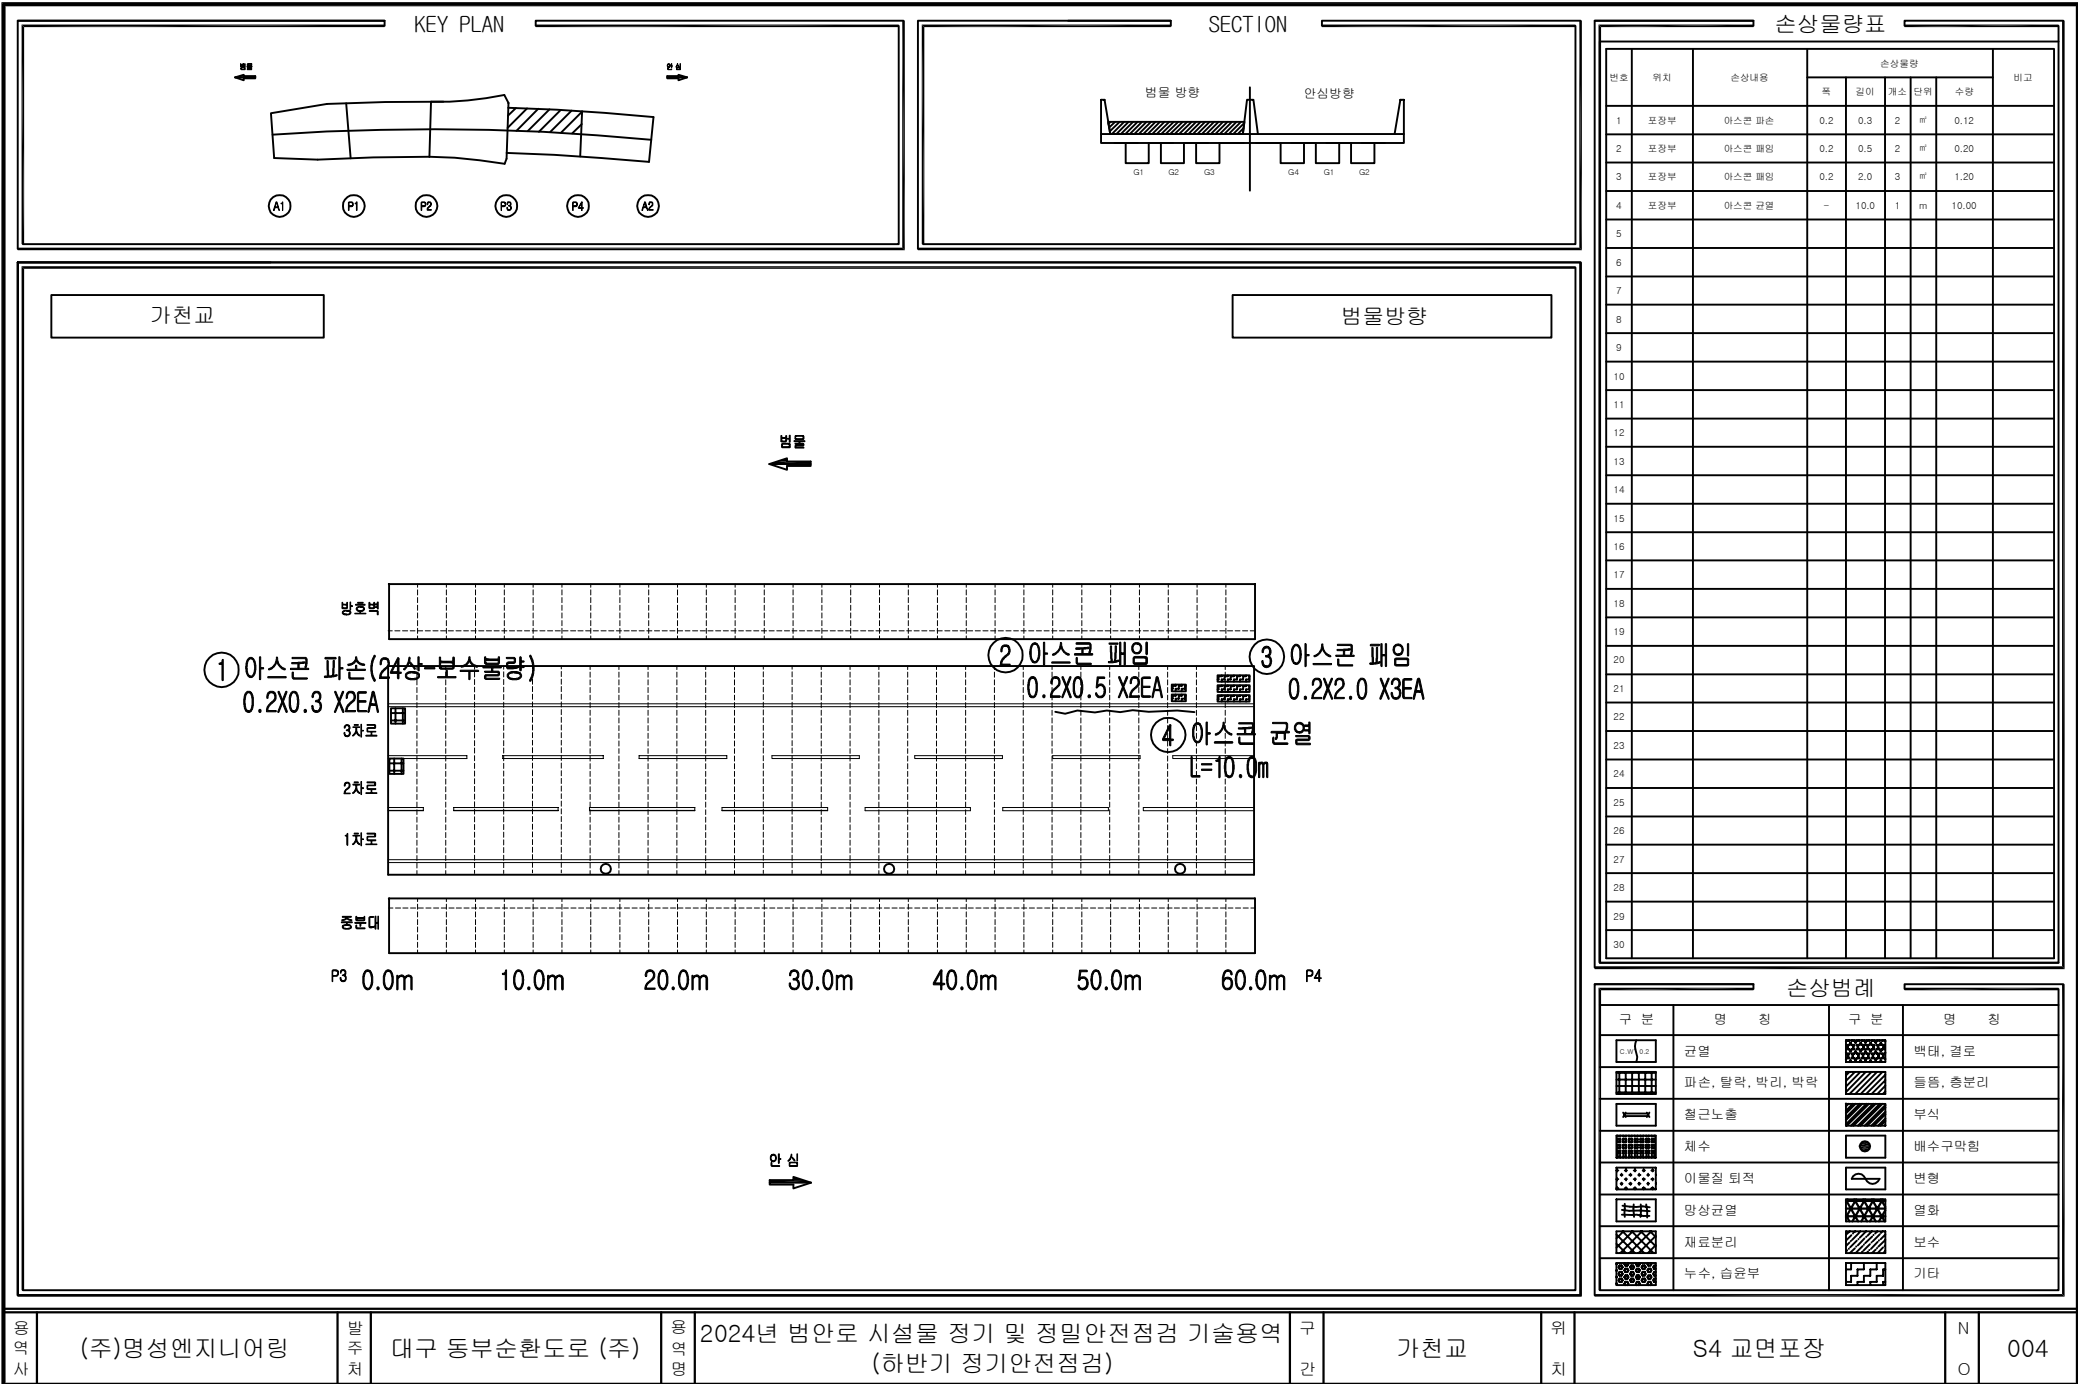
S4 교면포장

| 번호 | 위치 | 손상내용 | 손상물량 | | | | | 비고 |
|---|---|---|---|---|---|---|---|---|
| 1 | 포장부 | 아스콘 파손 | 0.2 | 0.3 | 2 | ㎡ | 0.12 | |
| 2 | 포장부 | 아스콘 패임 | 0.2 | 0.5 | 2 | ㎡ | 0.20 | |
| 3 | 포장부 | 아스콘 패임 | 0.2 | 2.0 | 3 | ㎡ | 1.20 | |
| 4 | 포장부 | 아스콘 균열 | - | 10.0 | 1 | m | 10.00 | |

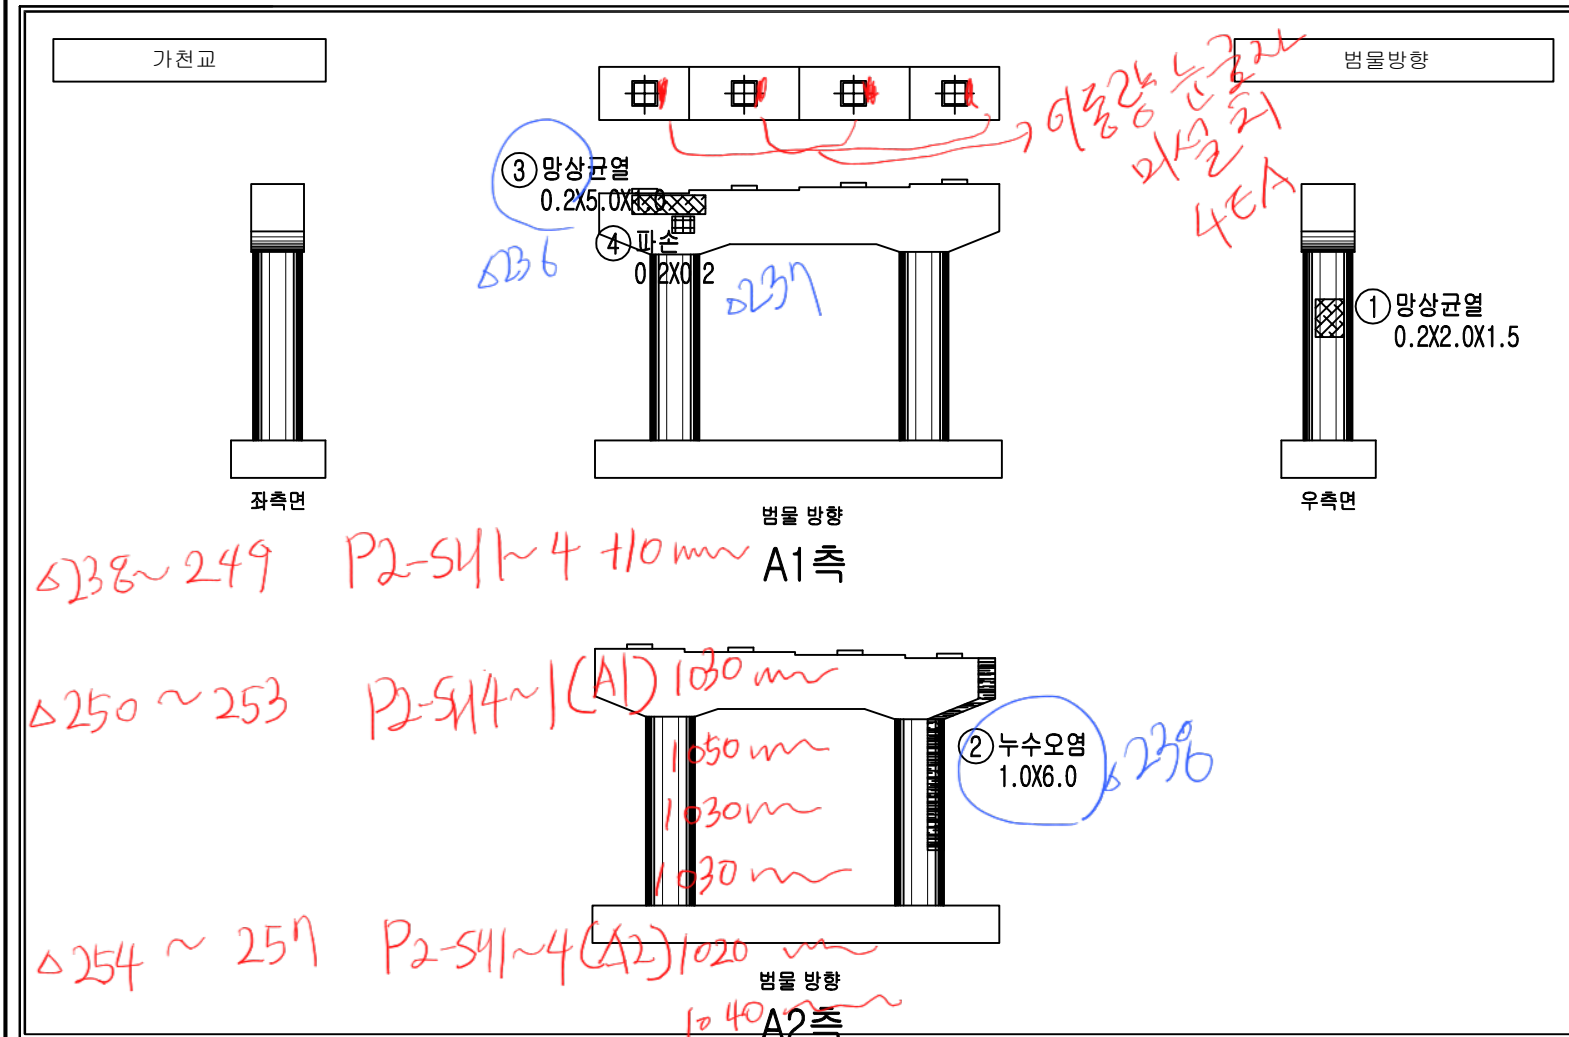
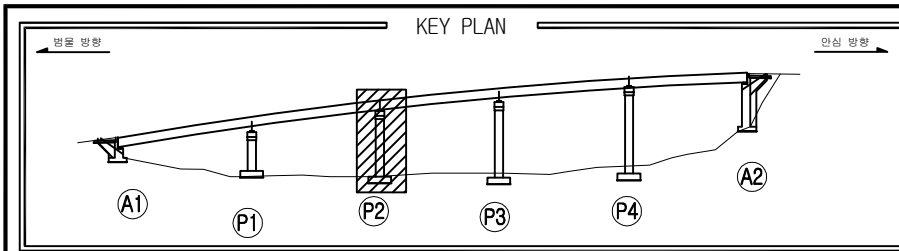
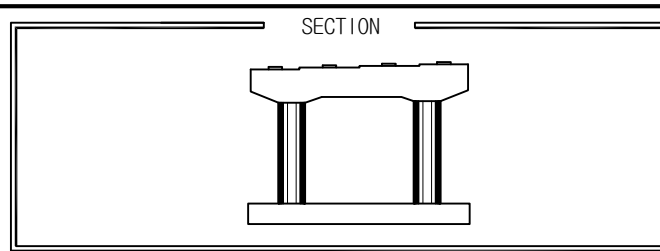
| 번호 | 위치 | 손상내용 | 손상물량 | | | | | 비고 |
|---|---|---|---|---|---|---|---|---|
| 1 | 교각 | 망상균열 | 2.0 | 1.5 | 1 | ㎡ | 3.00 | |
| 2 | 교각 | 누수오염 | 1.0 | 6.0 | 1 | ㎡ | 6.00 | |
| 3 | 교각 | 망상균열 | 5.0 | 1.0 | 1 | ㎡ | 5.00 | |

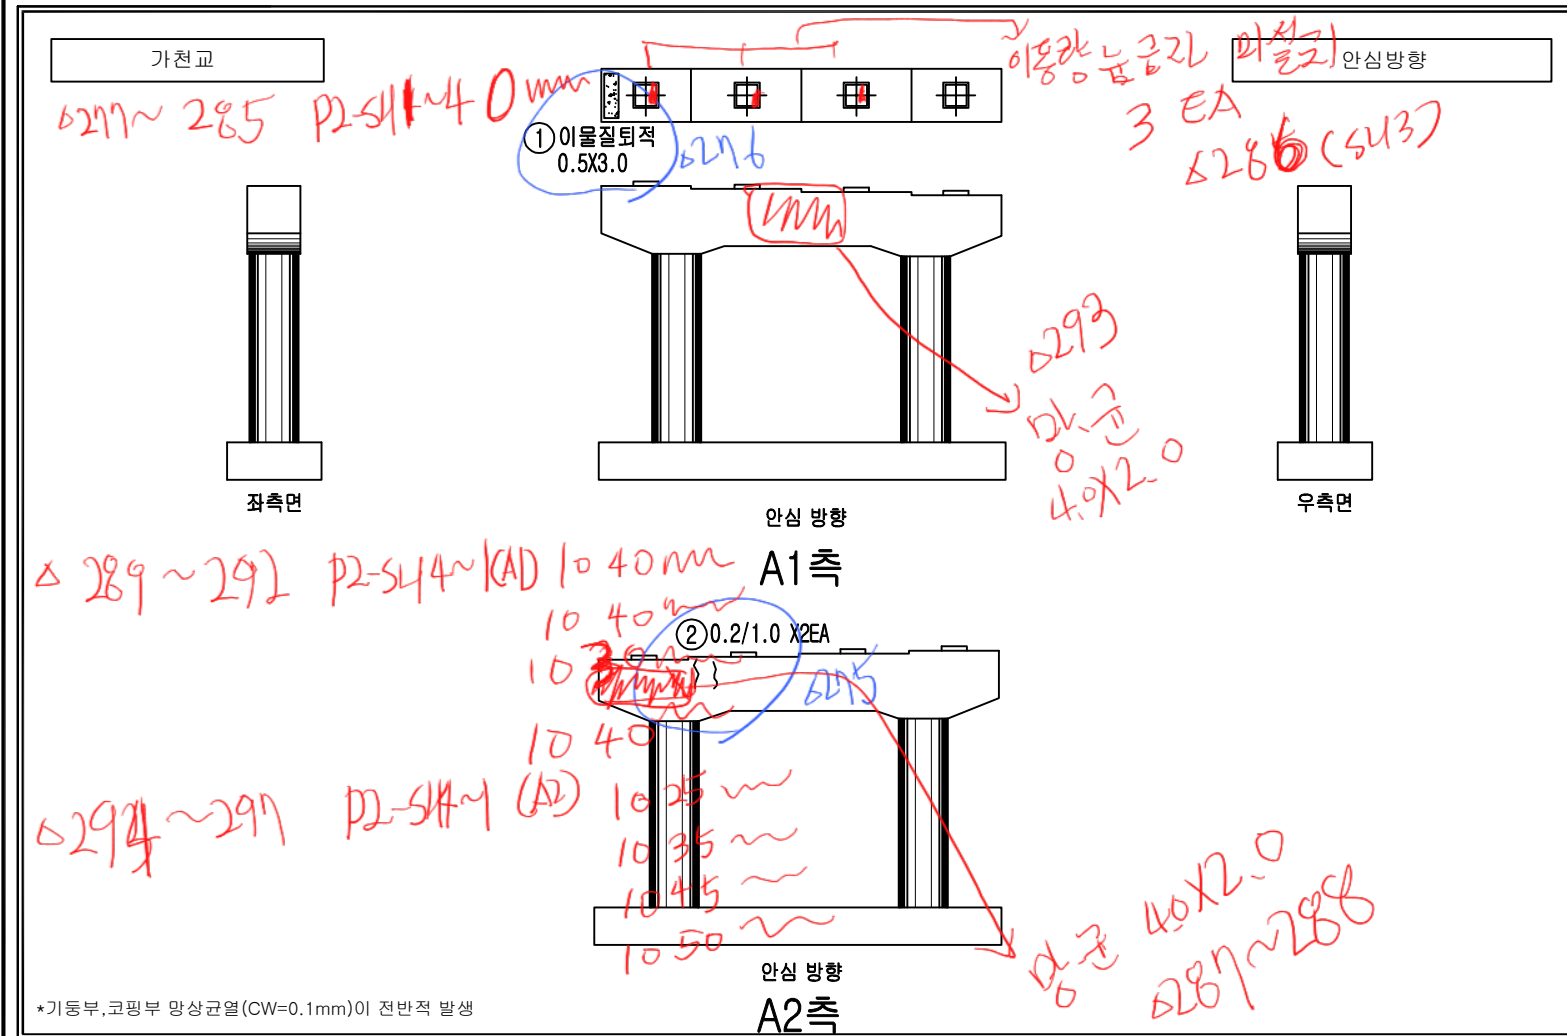
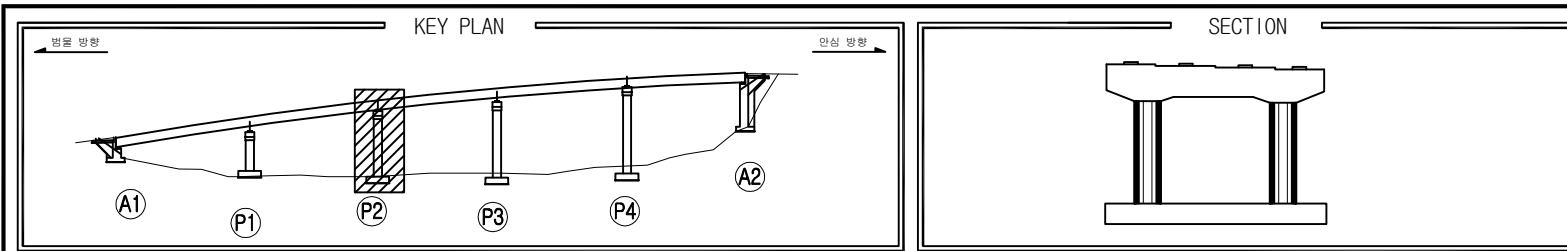
| 손상물량표 | | | | | | | | |
|---|---|---|---|---|---|---|---|---|
| 2 | 교각 | 균열 | 0.2 | 1.0 | 2 | m | 2.00 | |

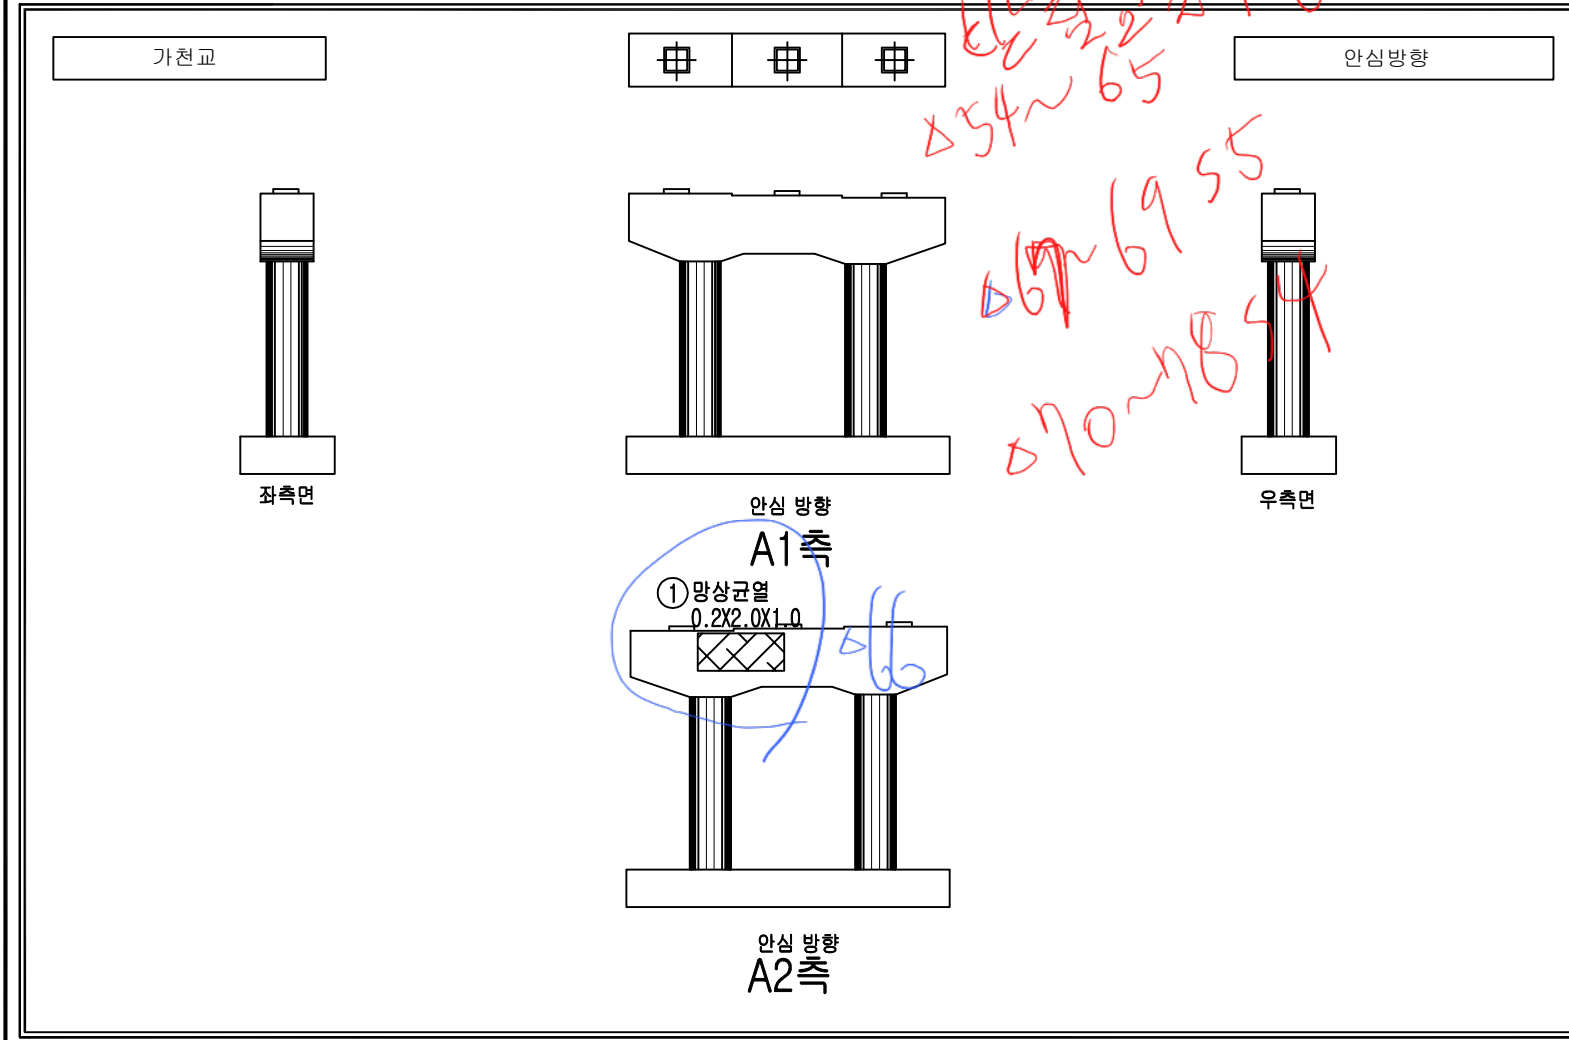
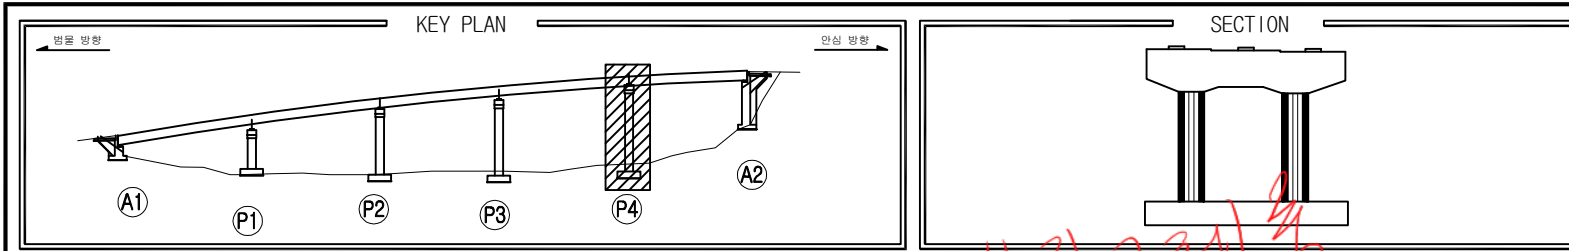
| 손상물량표 | | | | | | | | |
|---|---|---|---|---|---|---|---|---|
| 1 | 교각 | 망상균열 | 2.0 | 1.0 | 1 | ㎡ | 2.00 | |
