(주)명성엔지니어링

대구 동부순환도로 (주)

2024년 범안로 시설물 정기 및 정밀안전점검 기술용역  
(하반기 정기안전점검)

가천교

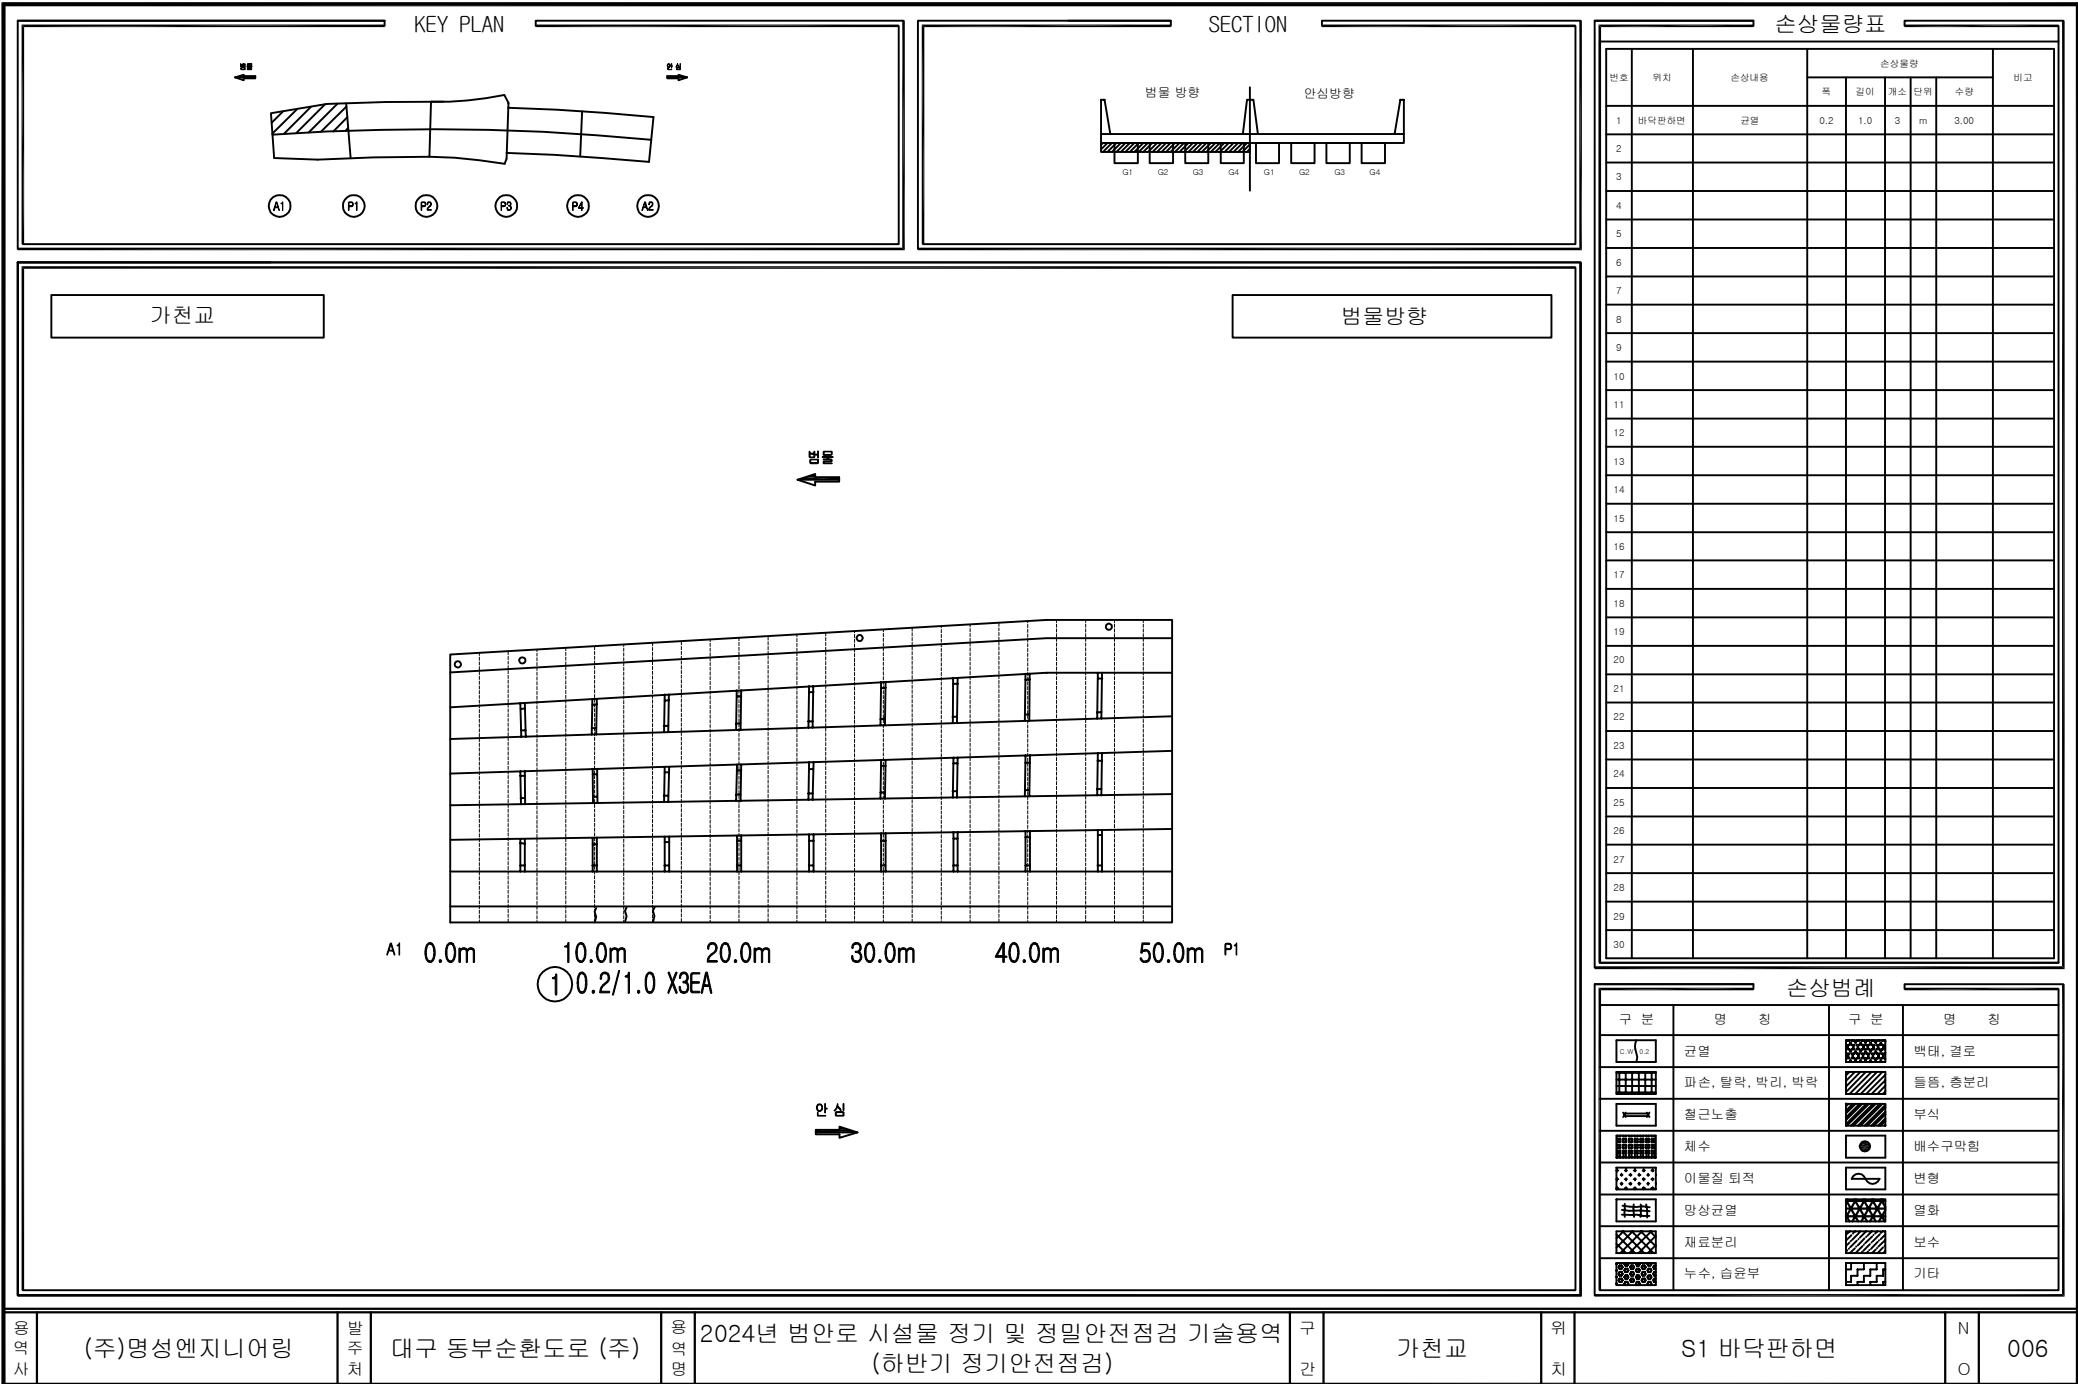
S1 바닥판하면

| 번호 | 위치 | 손상내용 | 손상물량 | | | | | 비고 |
|---|---|---|---|---|---|---|---|---|
| 1 | 바닥판하면 | 균열 | 0.2 | 1.0 | 3 | m | 3.00 | |
