2024년 범안로 시설물 정기 및 정밀안전점검 기술용역  
(하반기 정기안전점검)

가천교

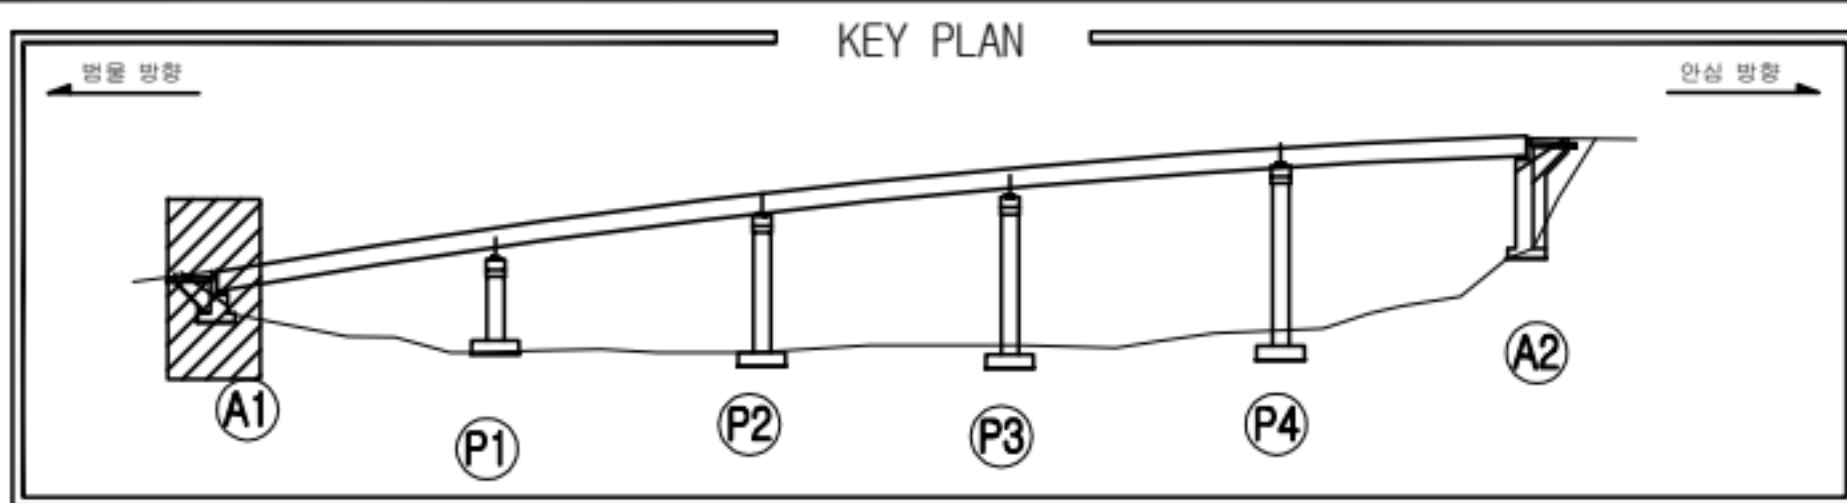
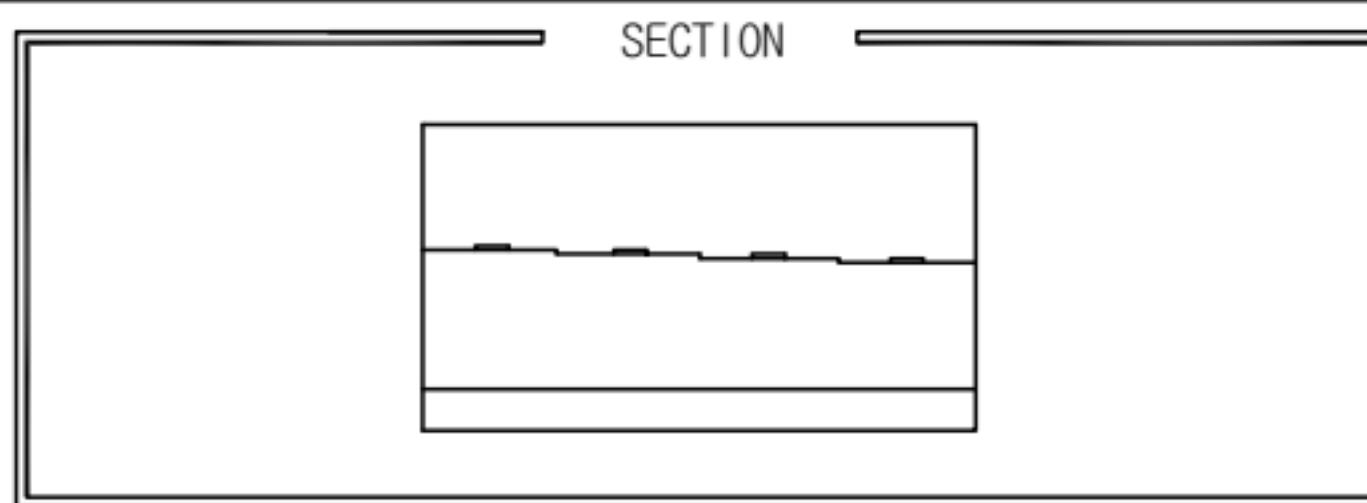
027

| 번호 | 위치 | 손상내용 | 손상물량 | | | | | 비고 |
|---|---|---|---|---|---|---|---|---|
| 1 | 교대 | 누수흔적 | 0.5 | 3.0 | 1 | ㎡ | 1.50 | |

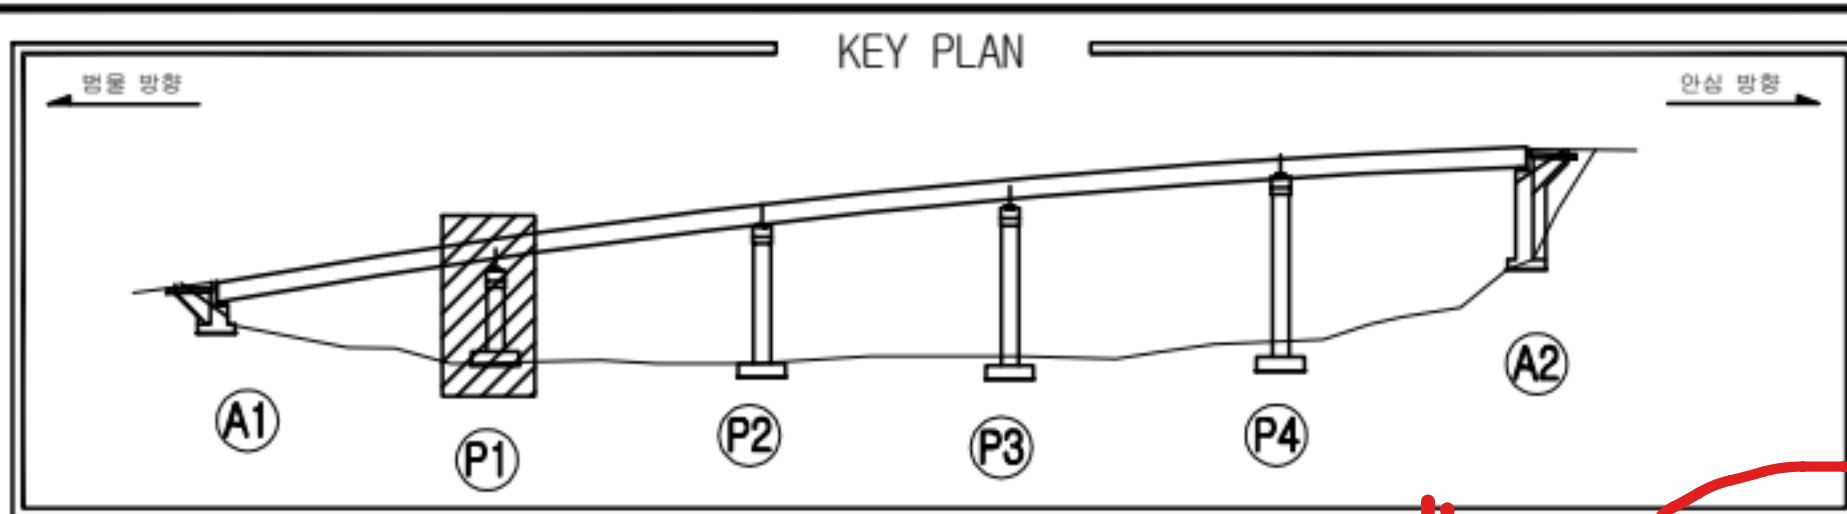
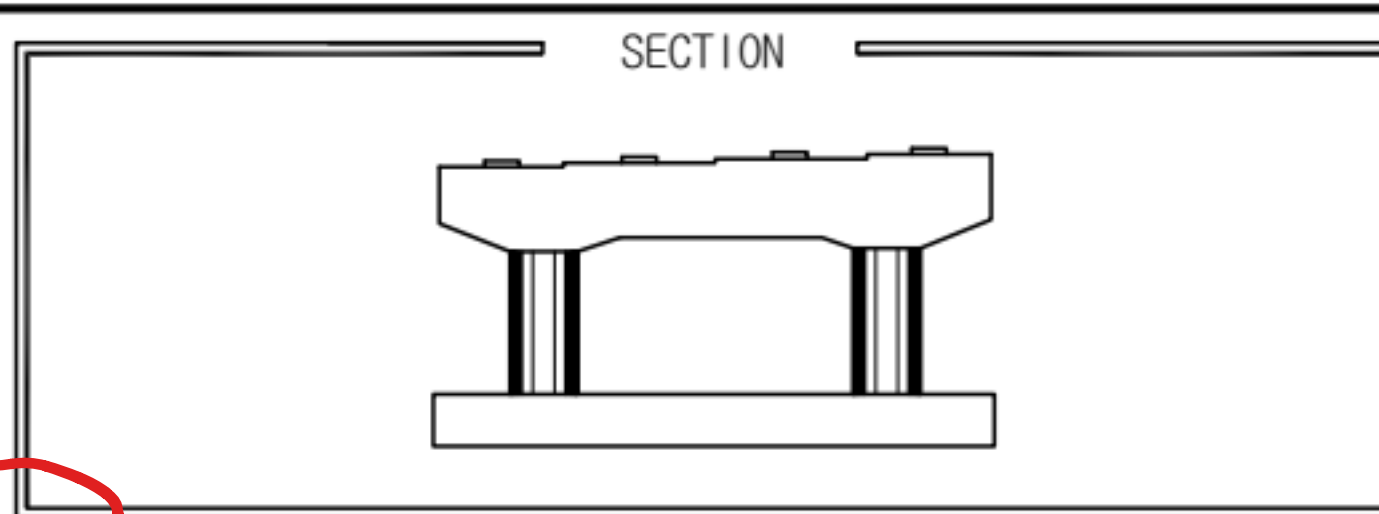
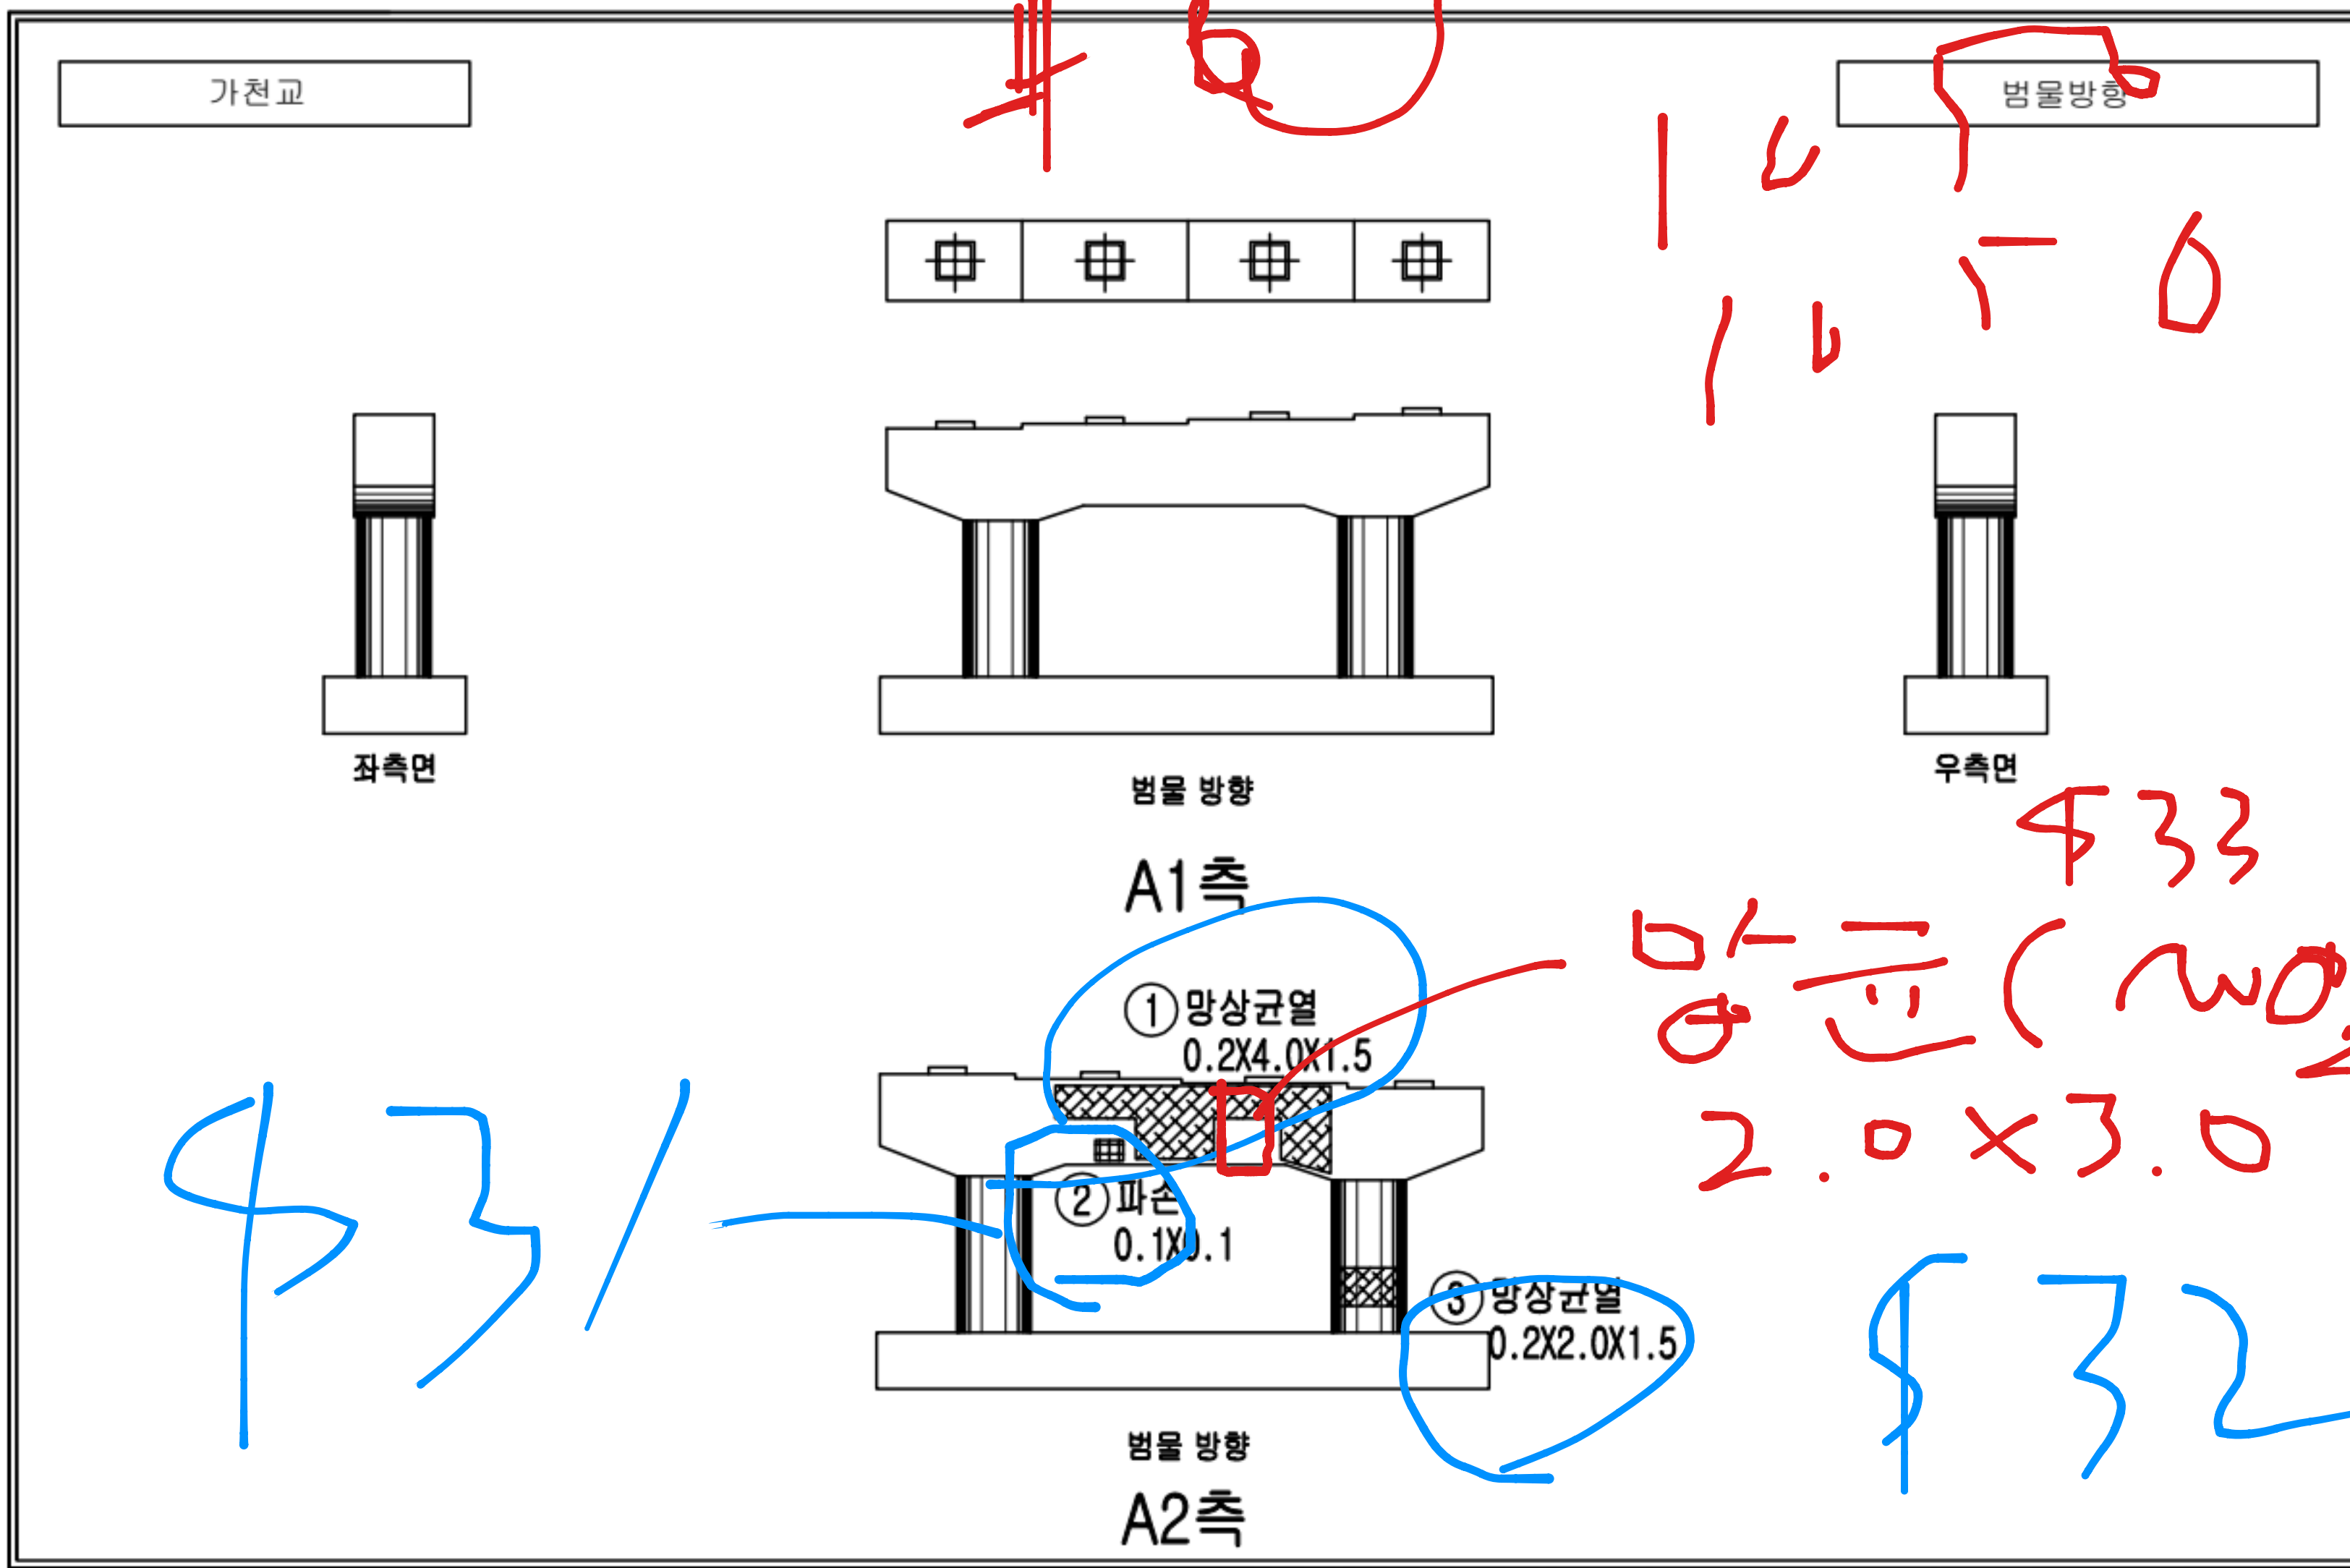
029

| 손상물량표 | | | | | | | 비고 |
|---|---|---|---|---|---|---|---|
| 1 | 교각 | 망상균열 | 4.0 | 1.5 | 1 | ㎡ | 6.00 |
| 3 | 교각 | 망상균열 | 2.0 | 1.5 | 1 | ㎡ | 3.00 |

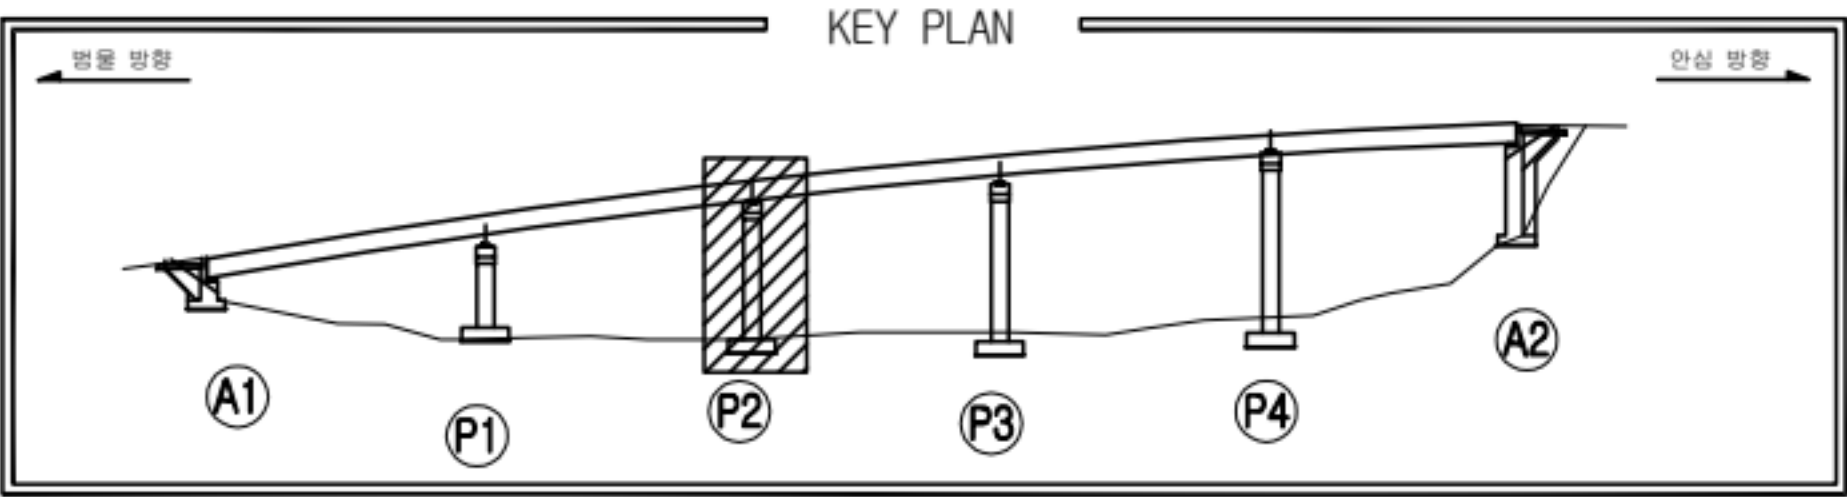
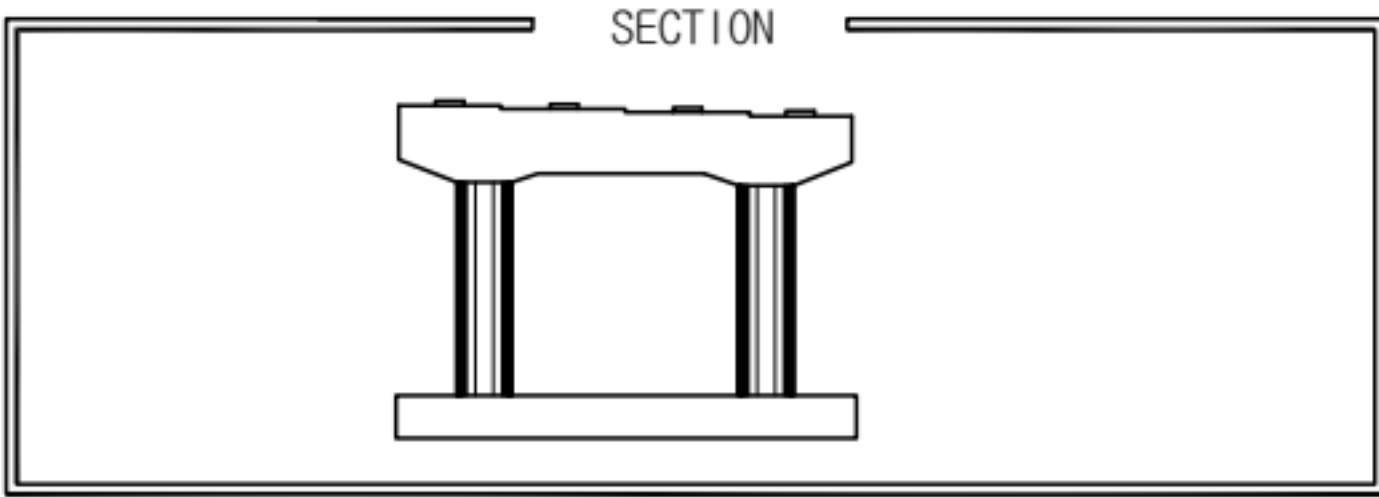
\*기동부,코핑부 망상균열(CW=0.1mm)이 전반적 발생

| 번호 | 위치 | 손상내용 | 손상물량 | | | | | 비고 |
|---|---|---|---|---|---|---|---|---|
| 2 | 교각 | 균열 | 0.2 | 1.0 | 2 | m | 2.00 | |
