2024년 범안로 시설물 정기 및 정밀안전점검 기술용역  
(하반기 정기안전점검)

가천교

S2 교면포장

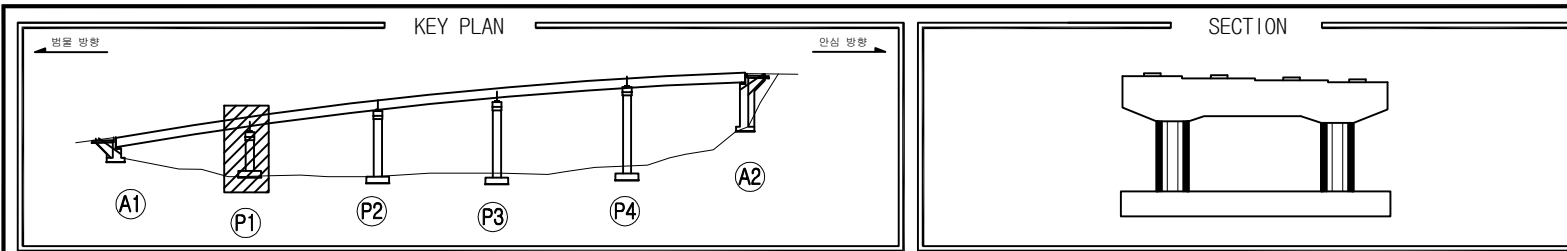
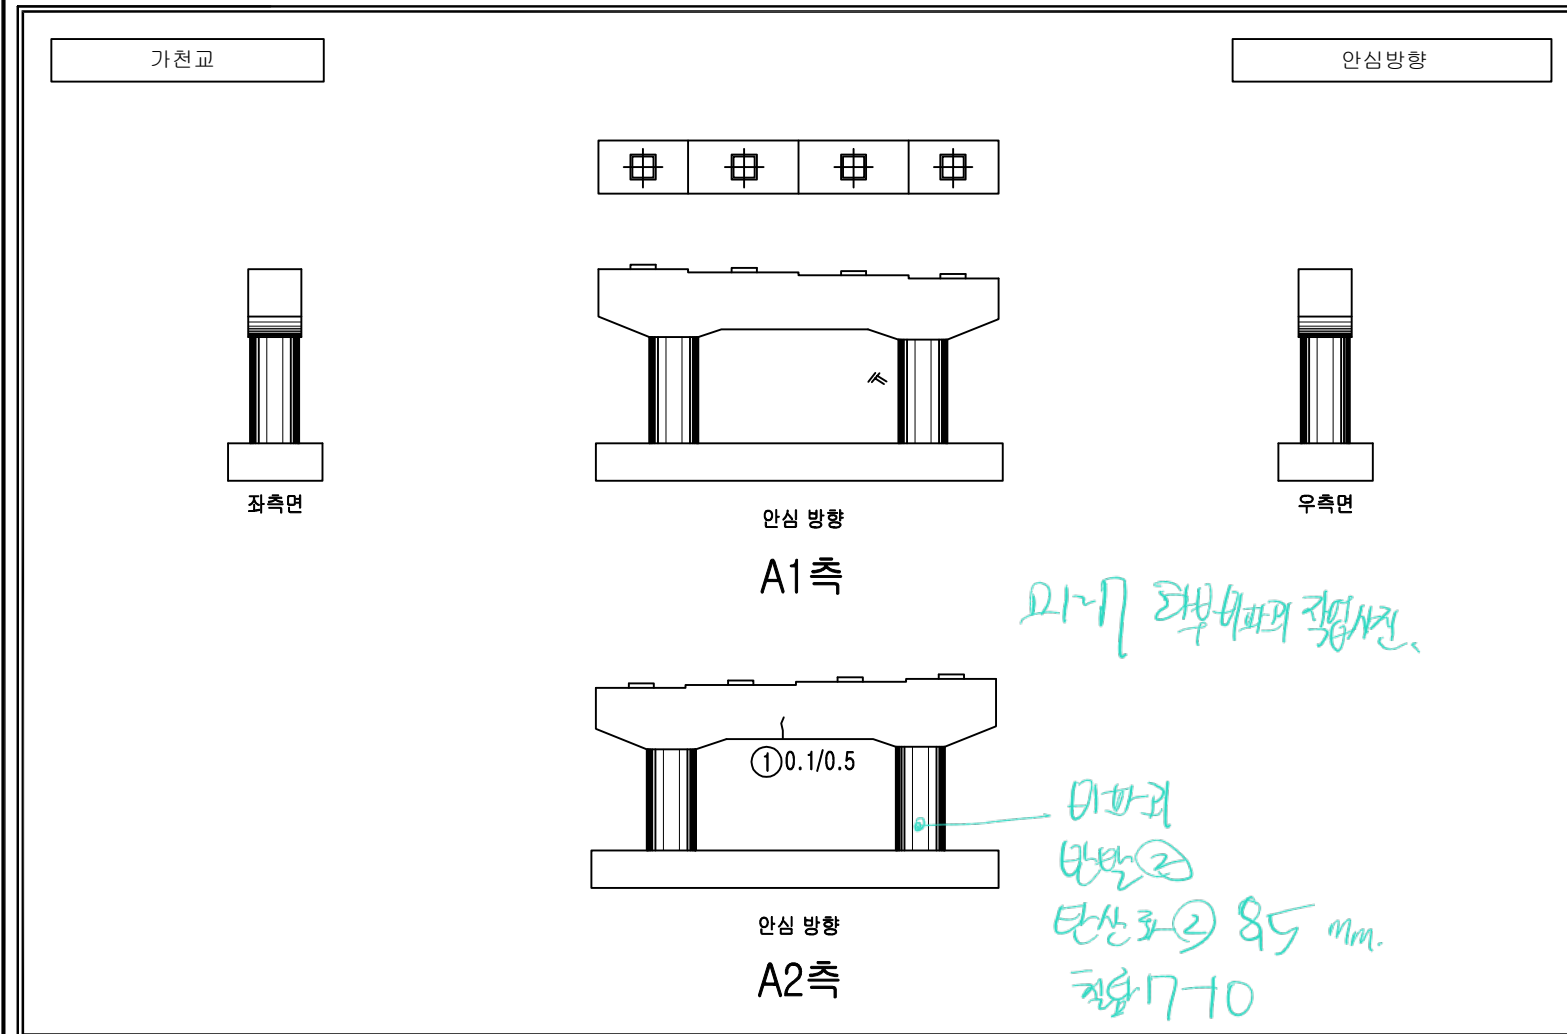
| 손상물량표 | | | | | | | | |
|---|---|---|---|---|---|---|---|---|
| 1 | 교각 | 균열 | 0.1 | 0.5 | 1 | m | 0.50 | |

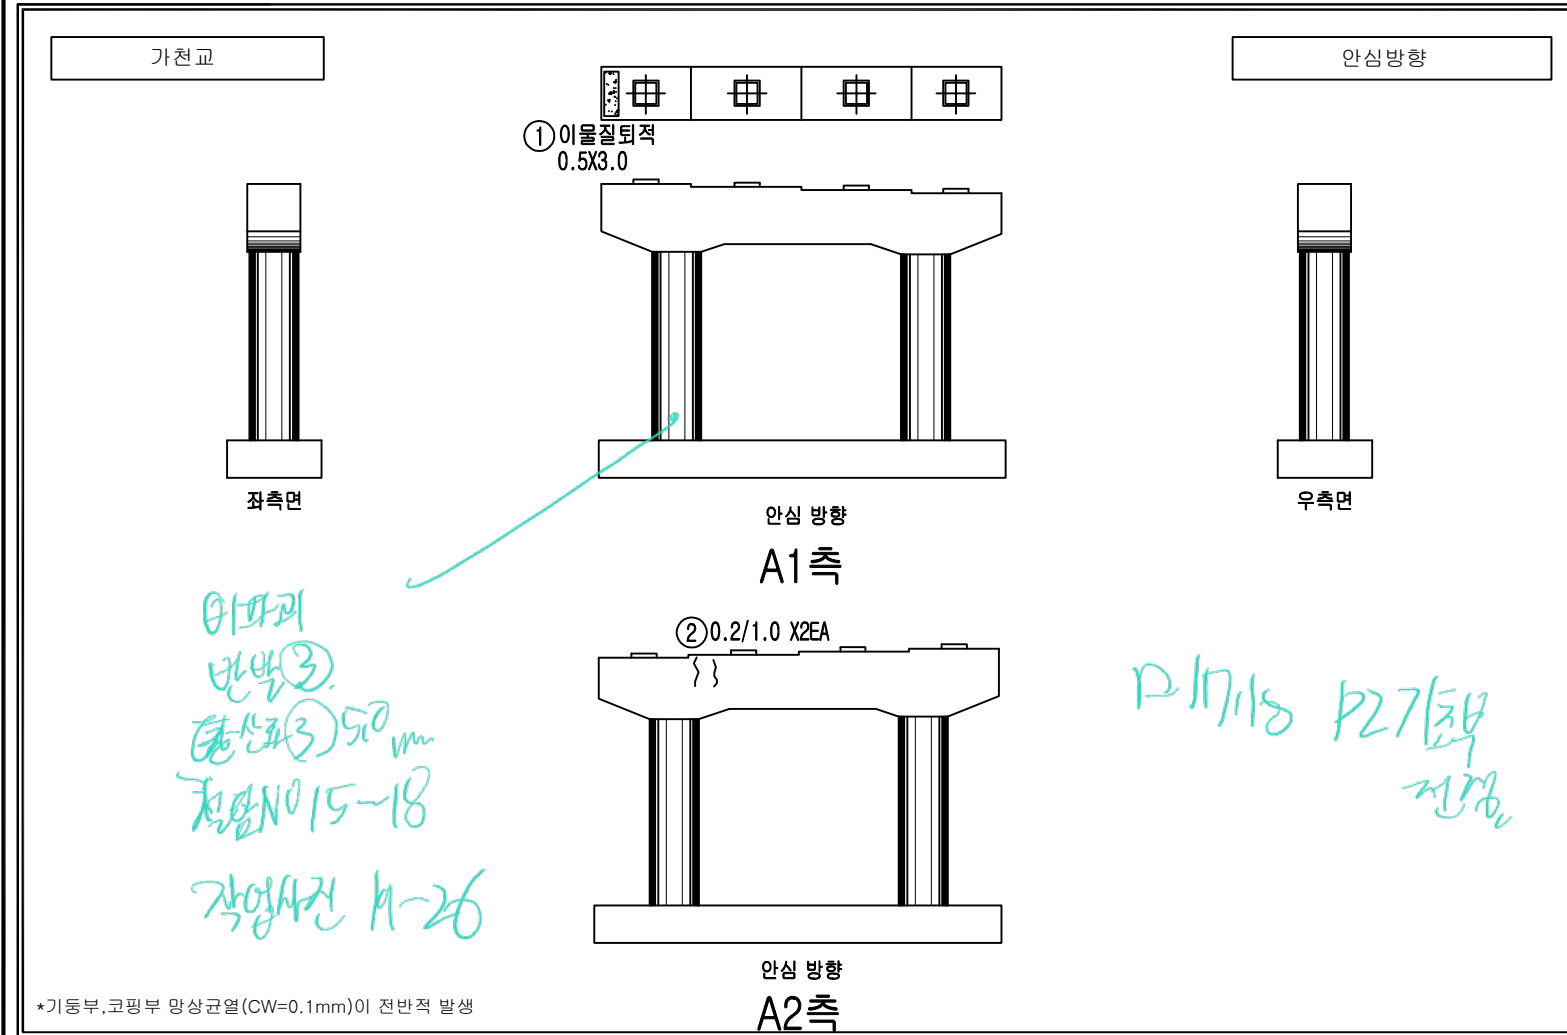
| 번호 | 위치 | 손상내용 | 손상물량 | | | | | 비고 |
|---|---|---|---|---|---|---|---|---|
| 2 | 교각 | 균열 | 0.2 | 1.0 | 2 | m | 2.00 | |
