2024년 범안로 시설물 정기 및 정밀안전점검 기술용역  
(하반기 정기안전점검)

가천교

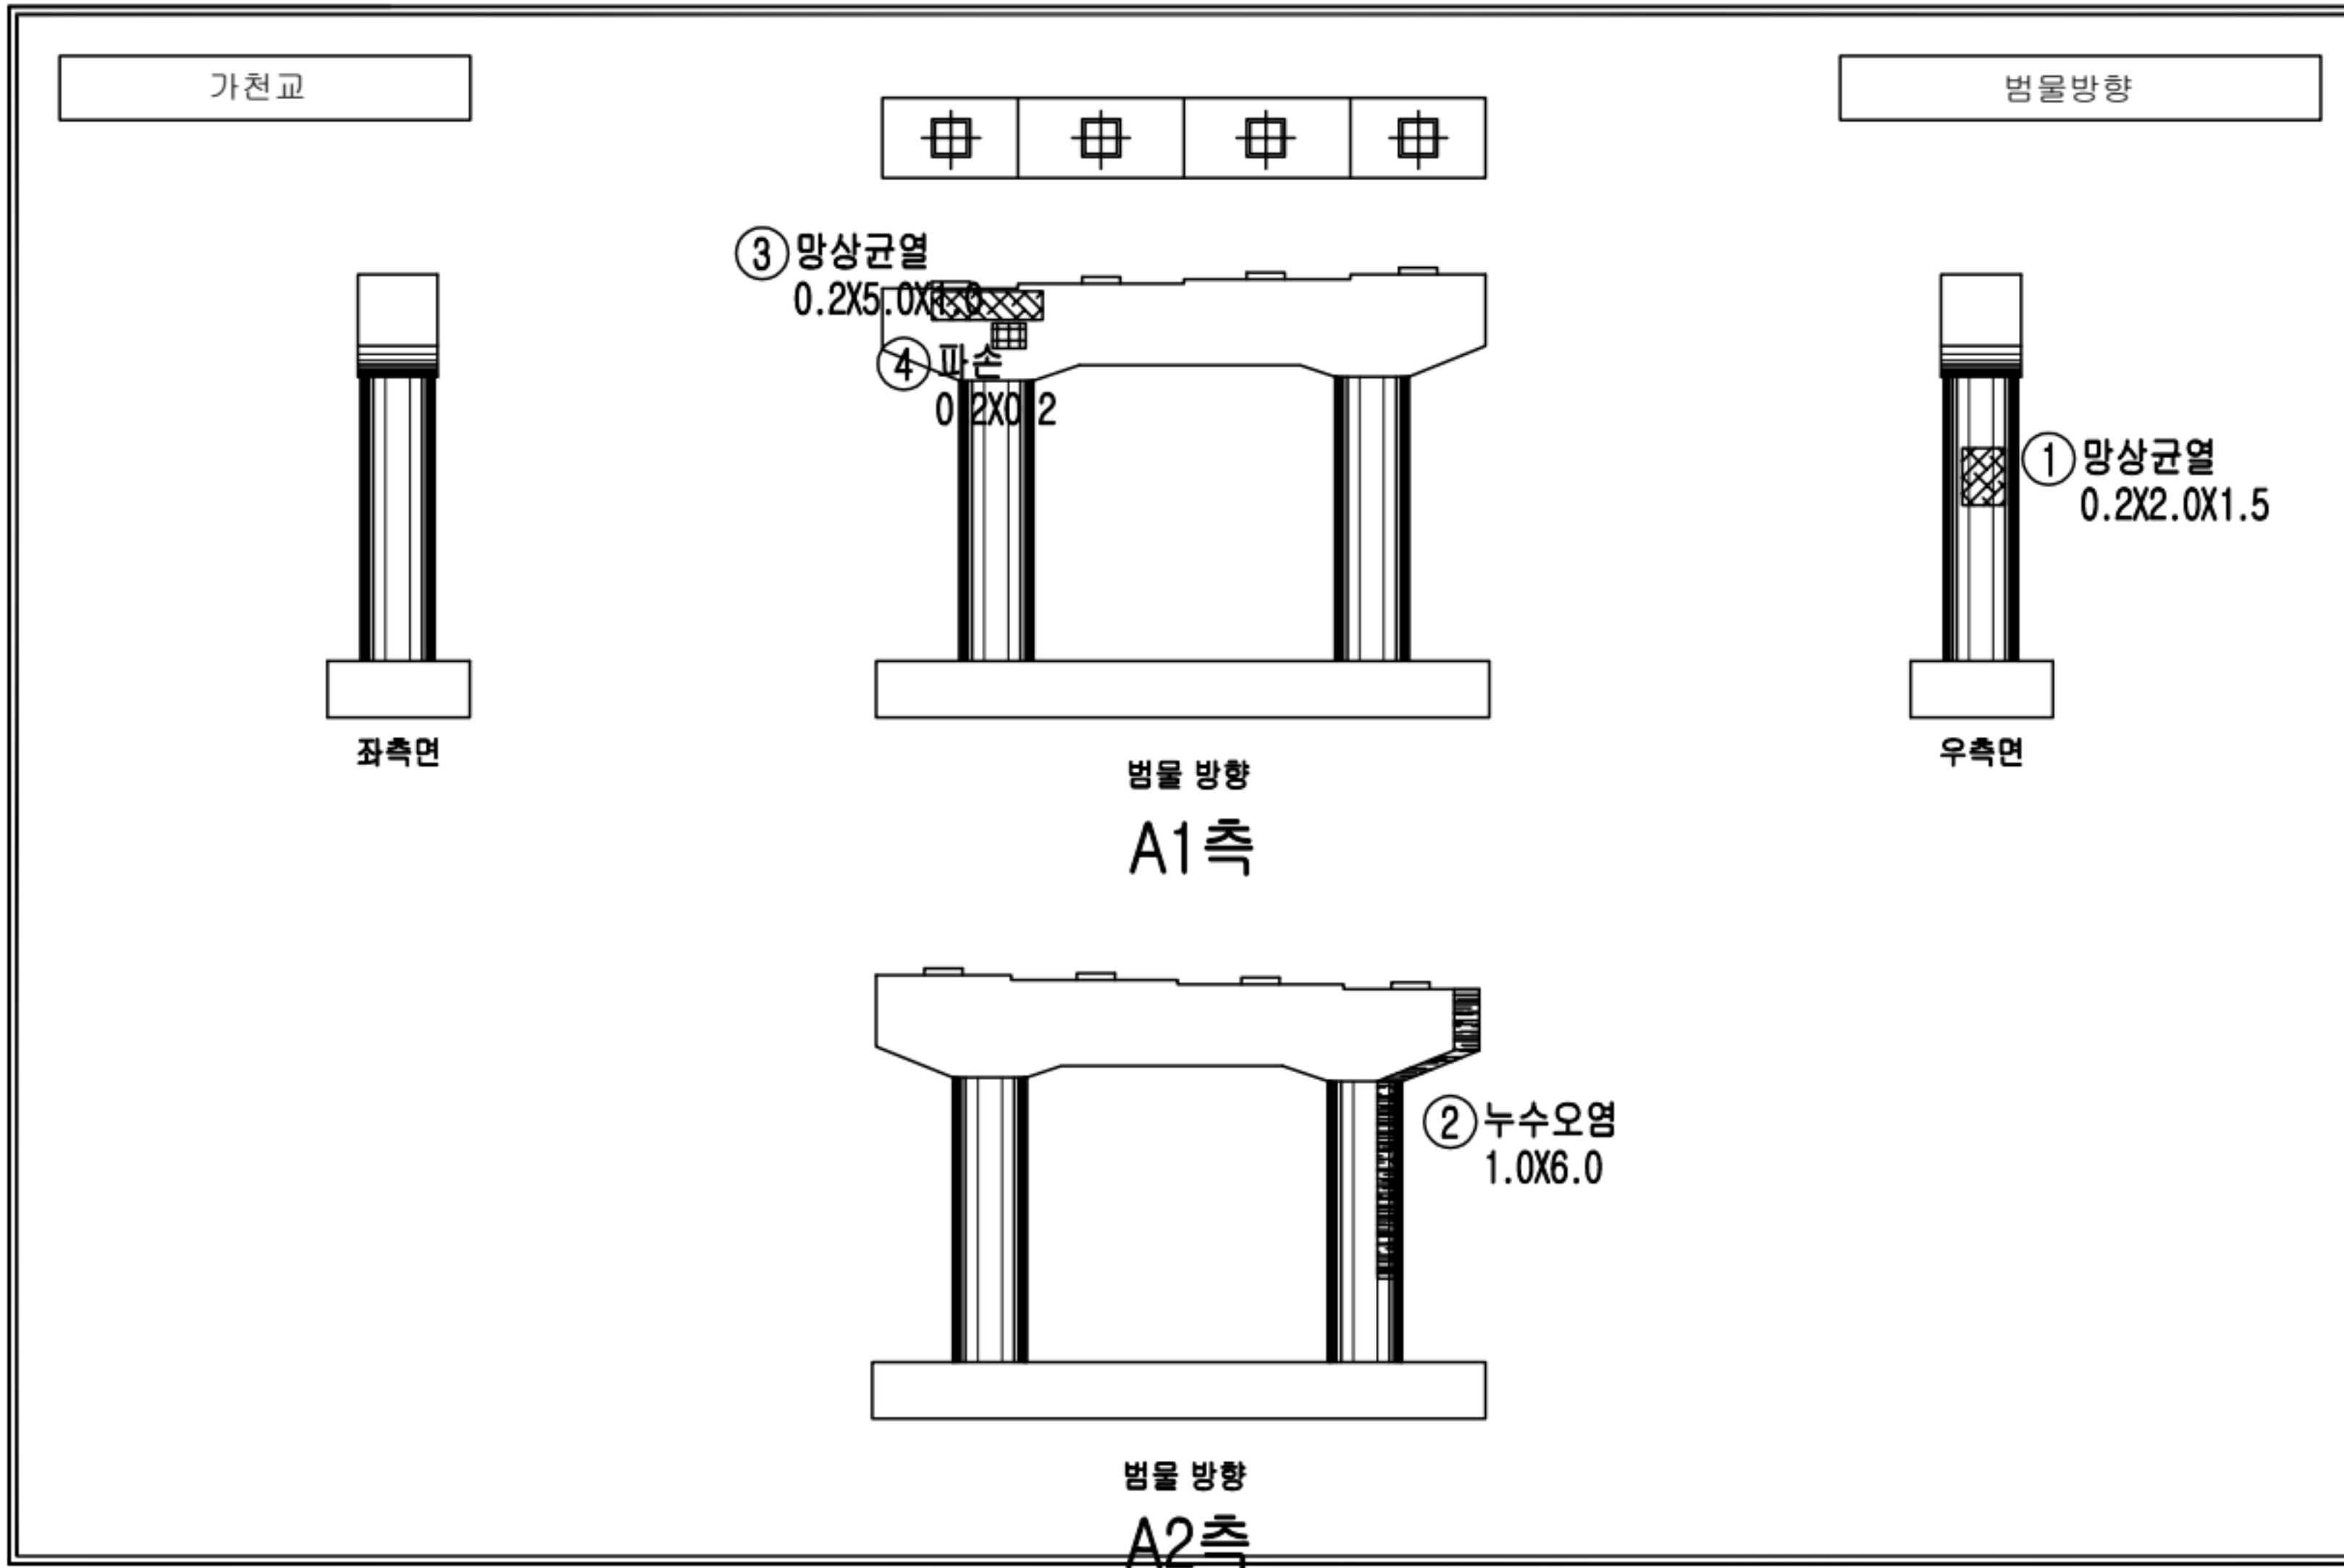
| 번호 | 위치 | 손상내용 | 손상물량 | | | | | 비고 |
|---|---|---|---|---|---|---|---|---|
| 1 | 교각 | 망상균열 | 2.0 | 1.5 | 1 | ㎡ | 3.00 | |
| 2 | 교각 | 누수오염 | 1.0 | 6.0 | 1 | ㎡ | 6.00 | |
| 3 | 교각 | 망상균열 | 5.0 | 1.0 | 1 | ㎡ | 5.00 | |

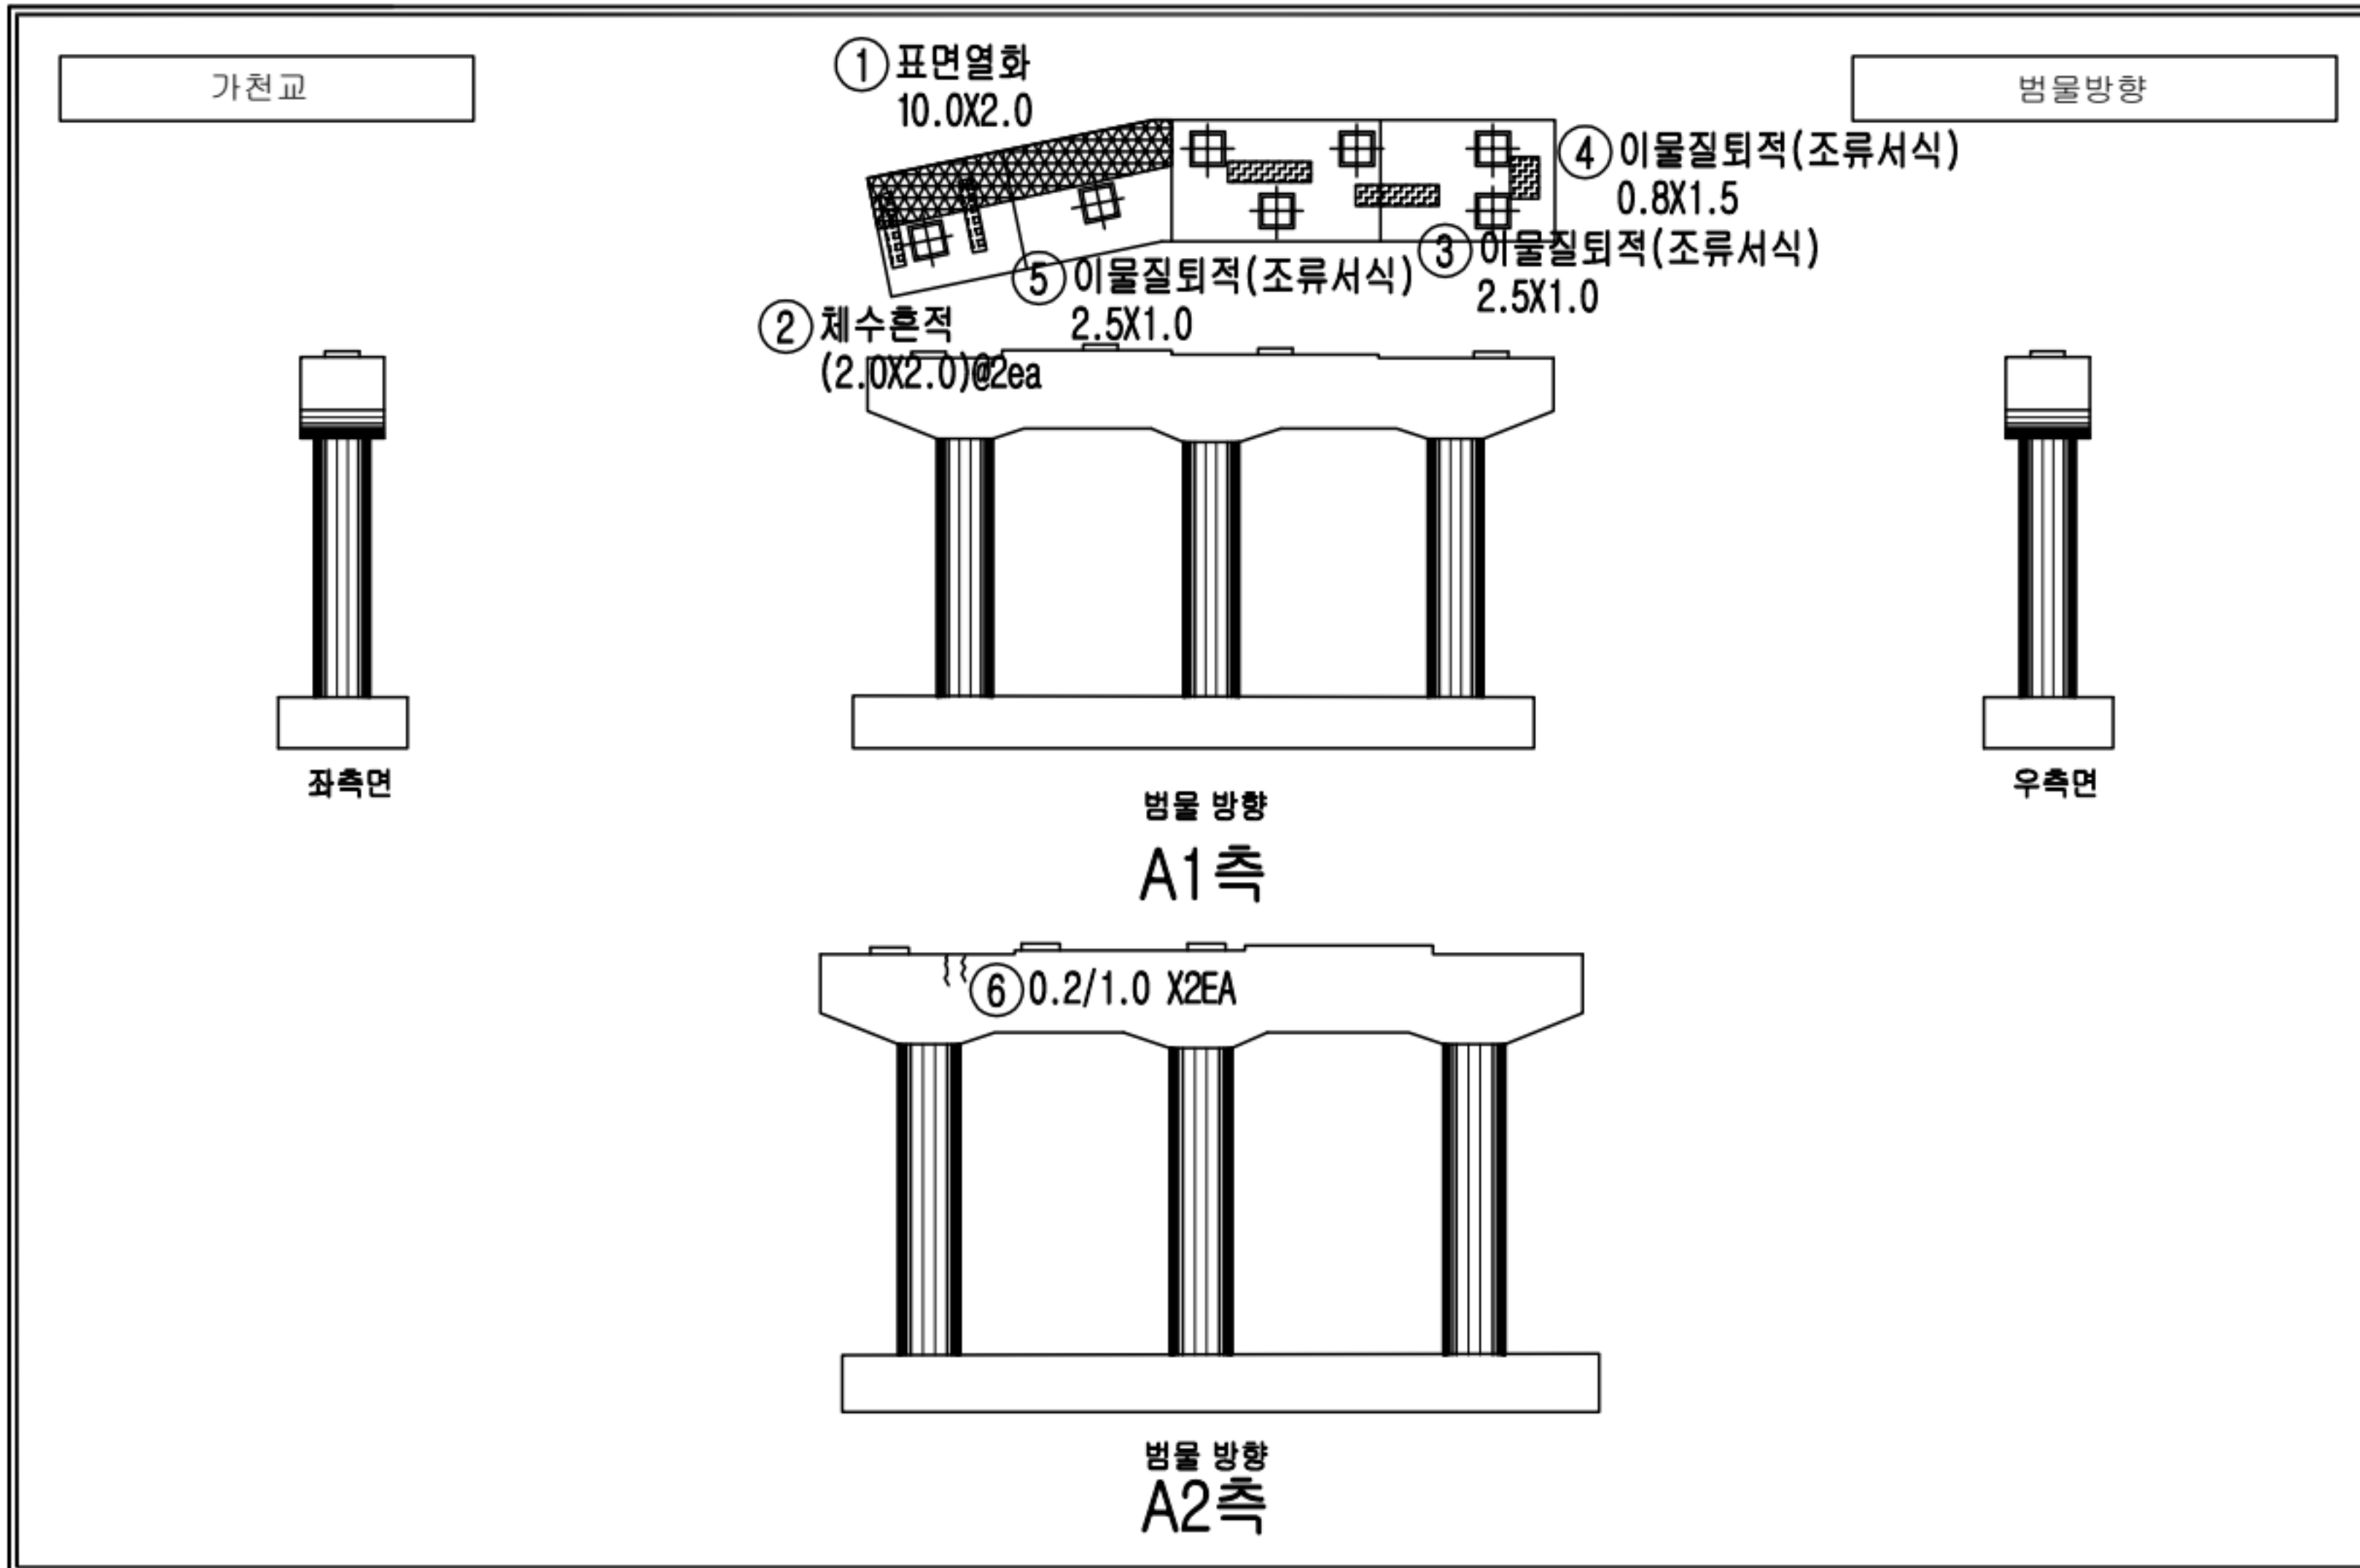
| 번호 | | 위치 | 손상내용 | 손상물량 | | | | | 비고 |
|---|---|---|---|---|---|---|---|---|---|
| 6 | 교각 | | 균열 | 0.2 | 1.0 | 2 | m | 2.00 | |

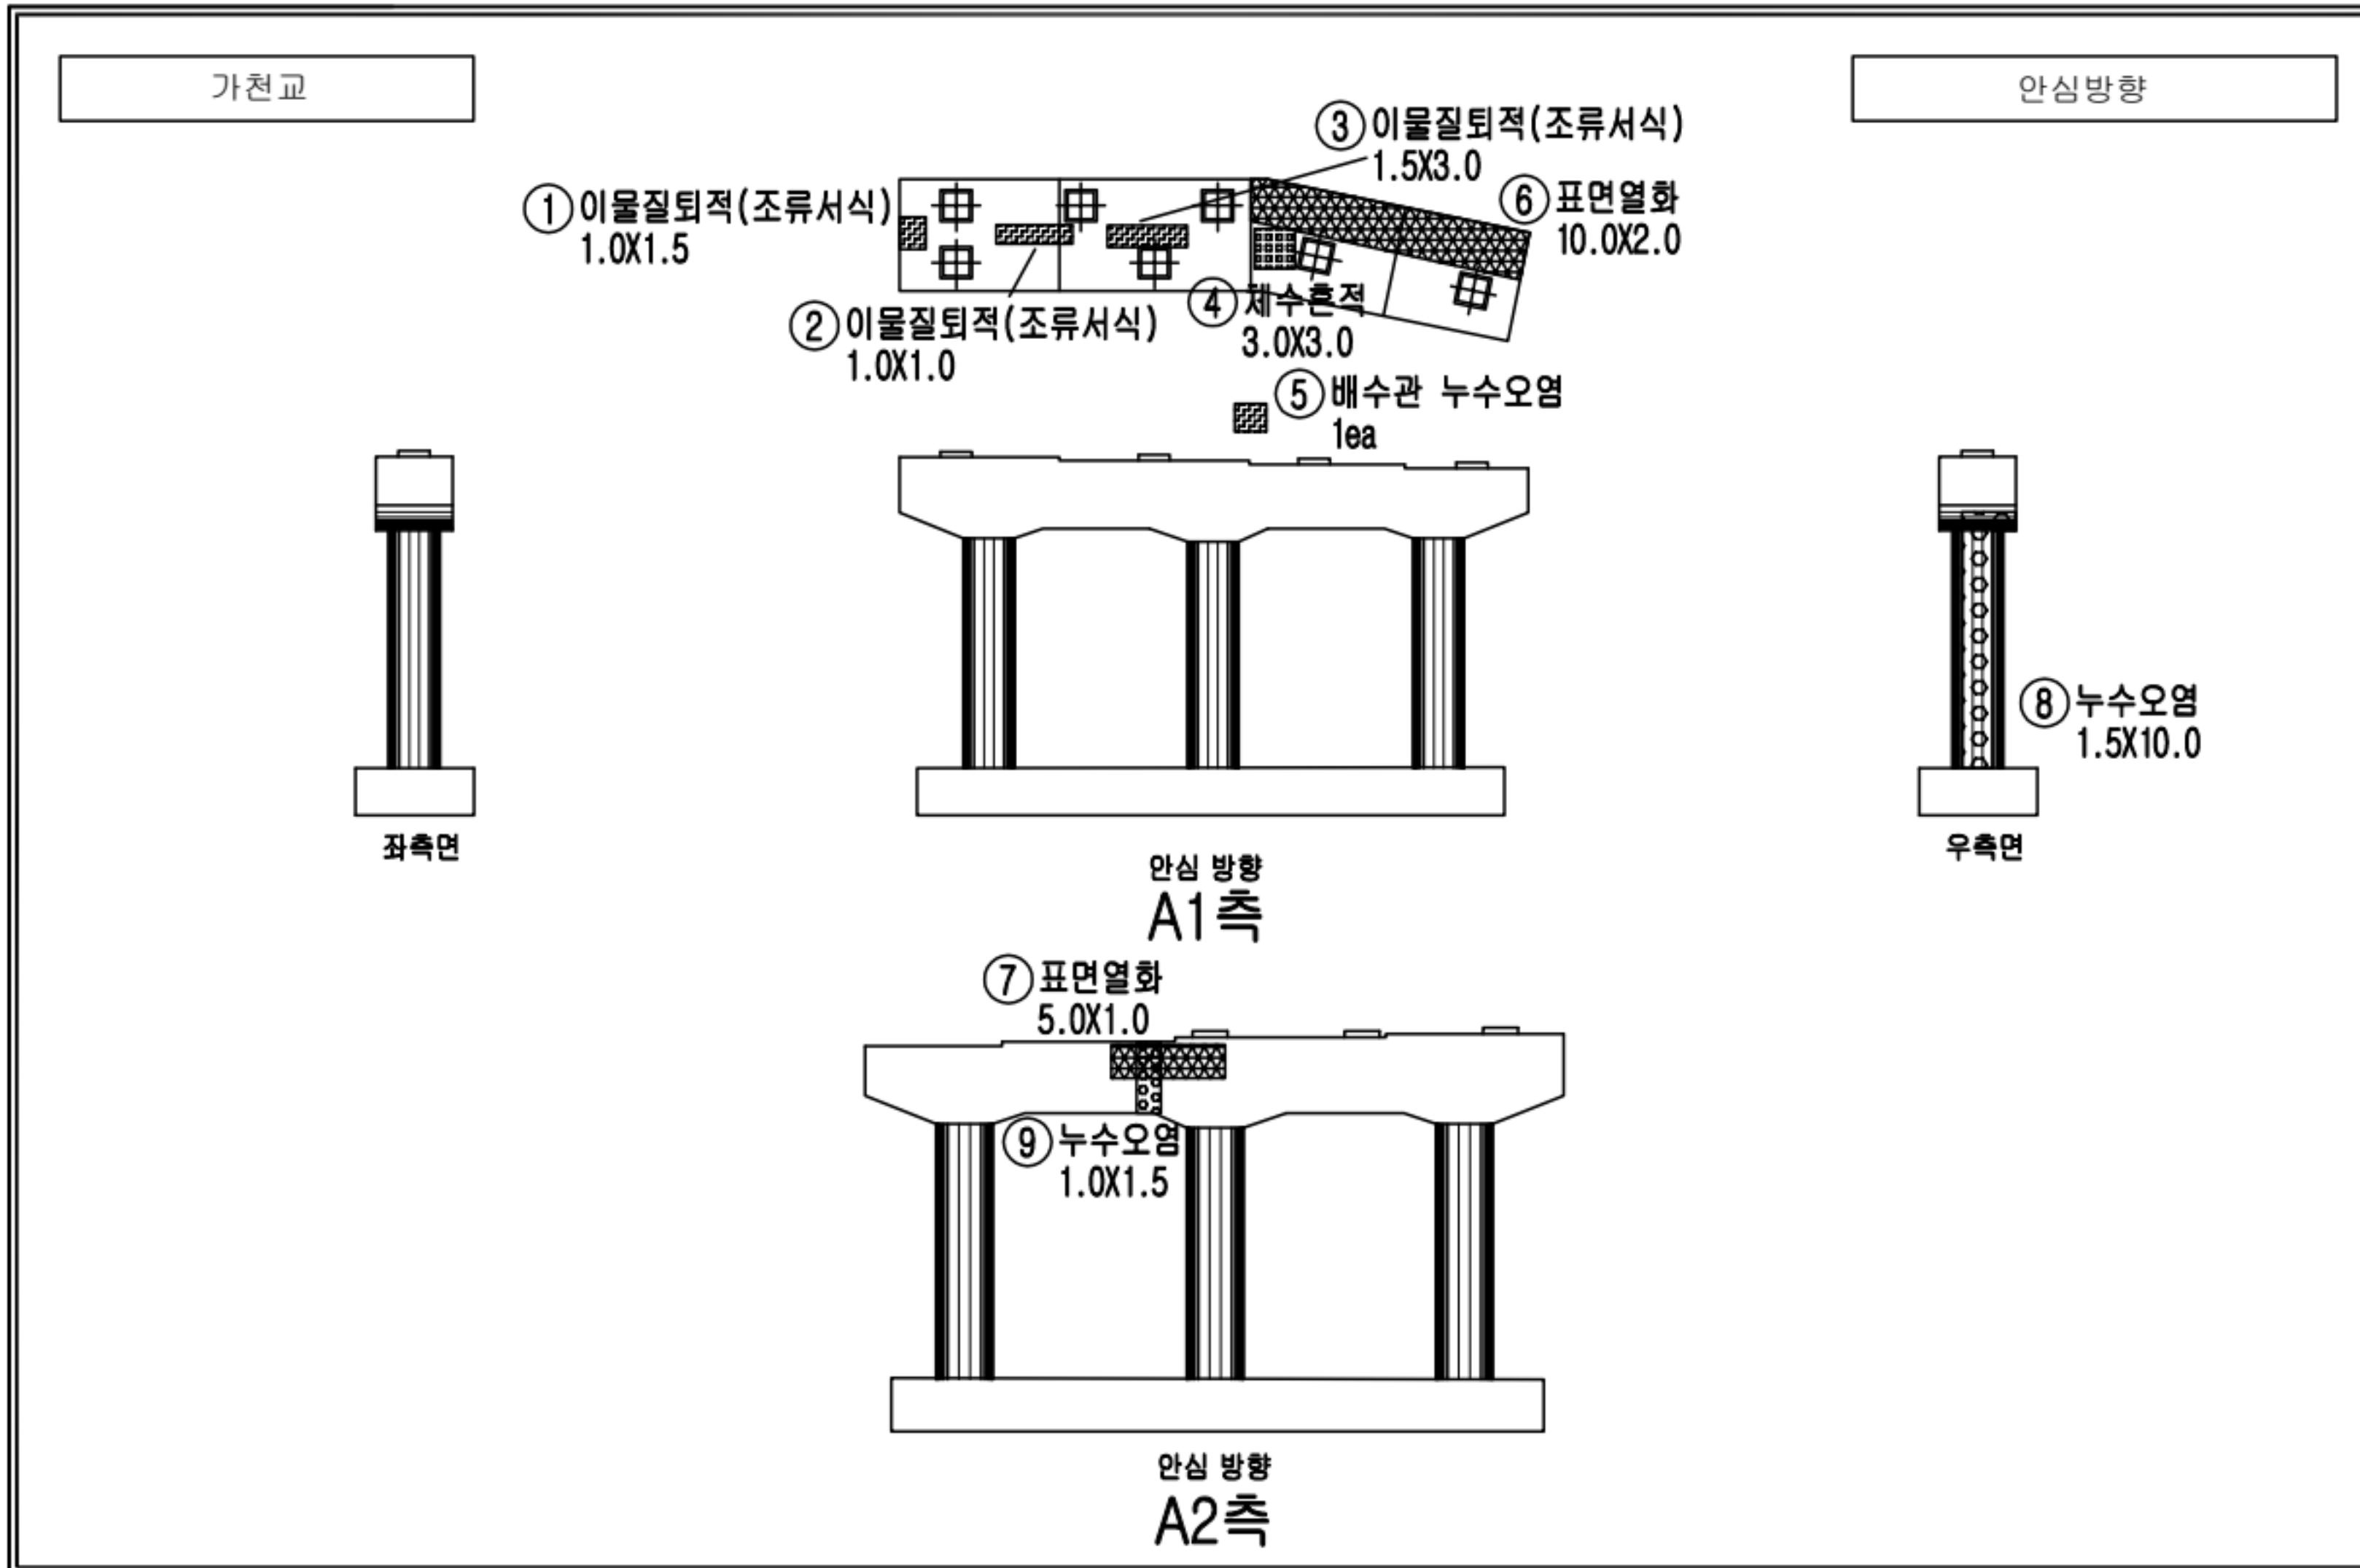
| 번호 | 위치 | 손상내용 | 손상물량 | | | | | 비고 |
|---|---|---|---|---|---|---|---|---|
| 5 | 배수시설 | 배수관 누수오염 | - | - | 1 | EA | 1.00 | |
| 8 | 교각 | 누수오염 | 1.5 | 10.0 | 1 | ㎡ | 15.00 | |
| 9 | 교각 | 누수오염 | 1.0 | 1.5 | 1 | ㎡ | 1.50 | |
