(주)명성엔지니어링

대구 동부순환도로 (주)

2024년 범안로 시설물 정기 및 정밀안전점검 기술용역  
(하반기 정기안전점검)

연호고가교

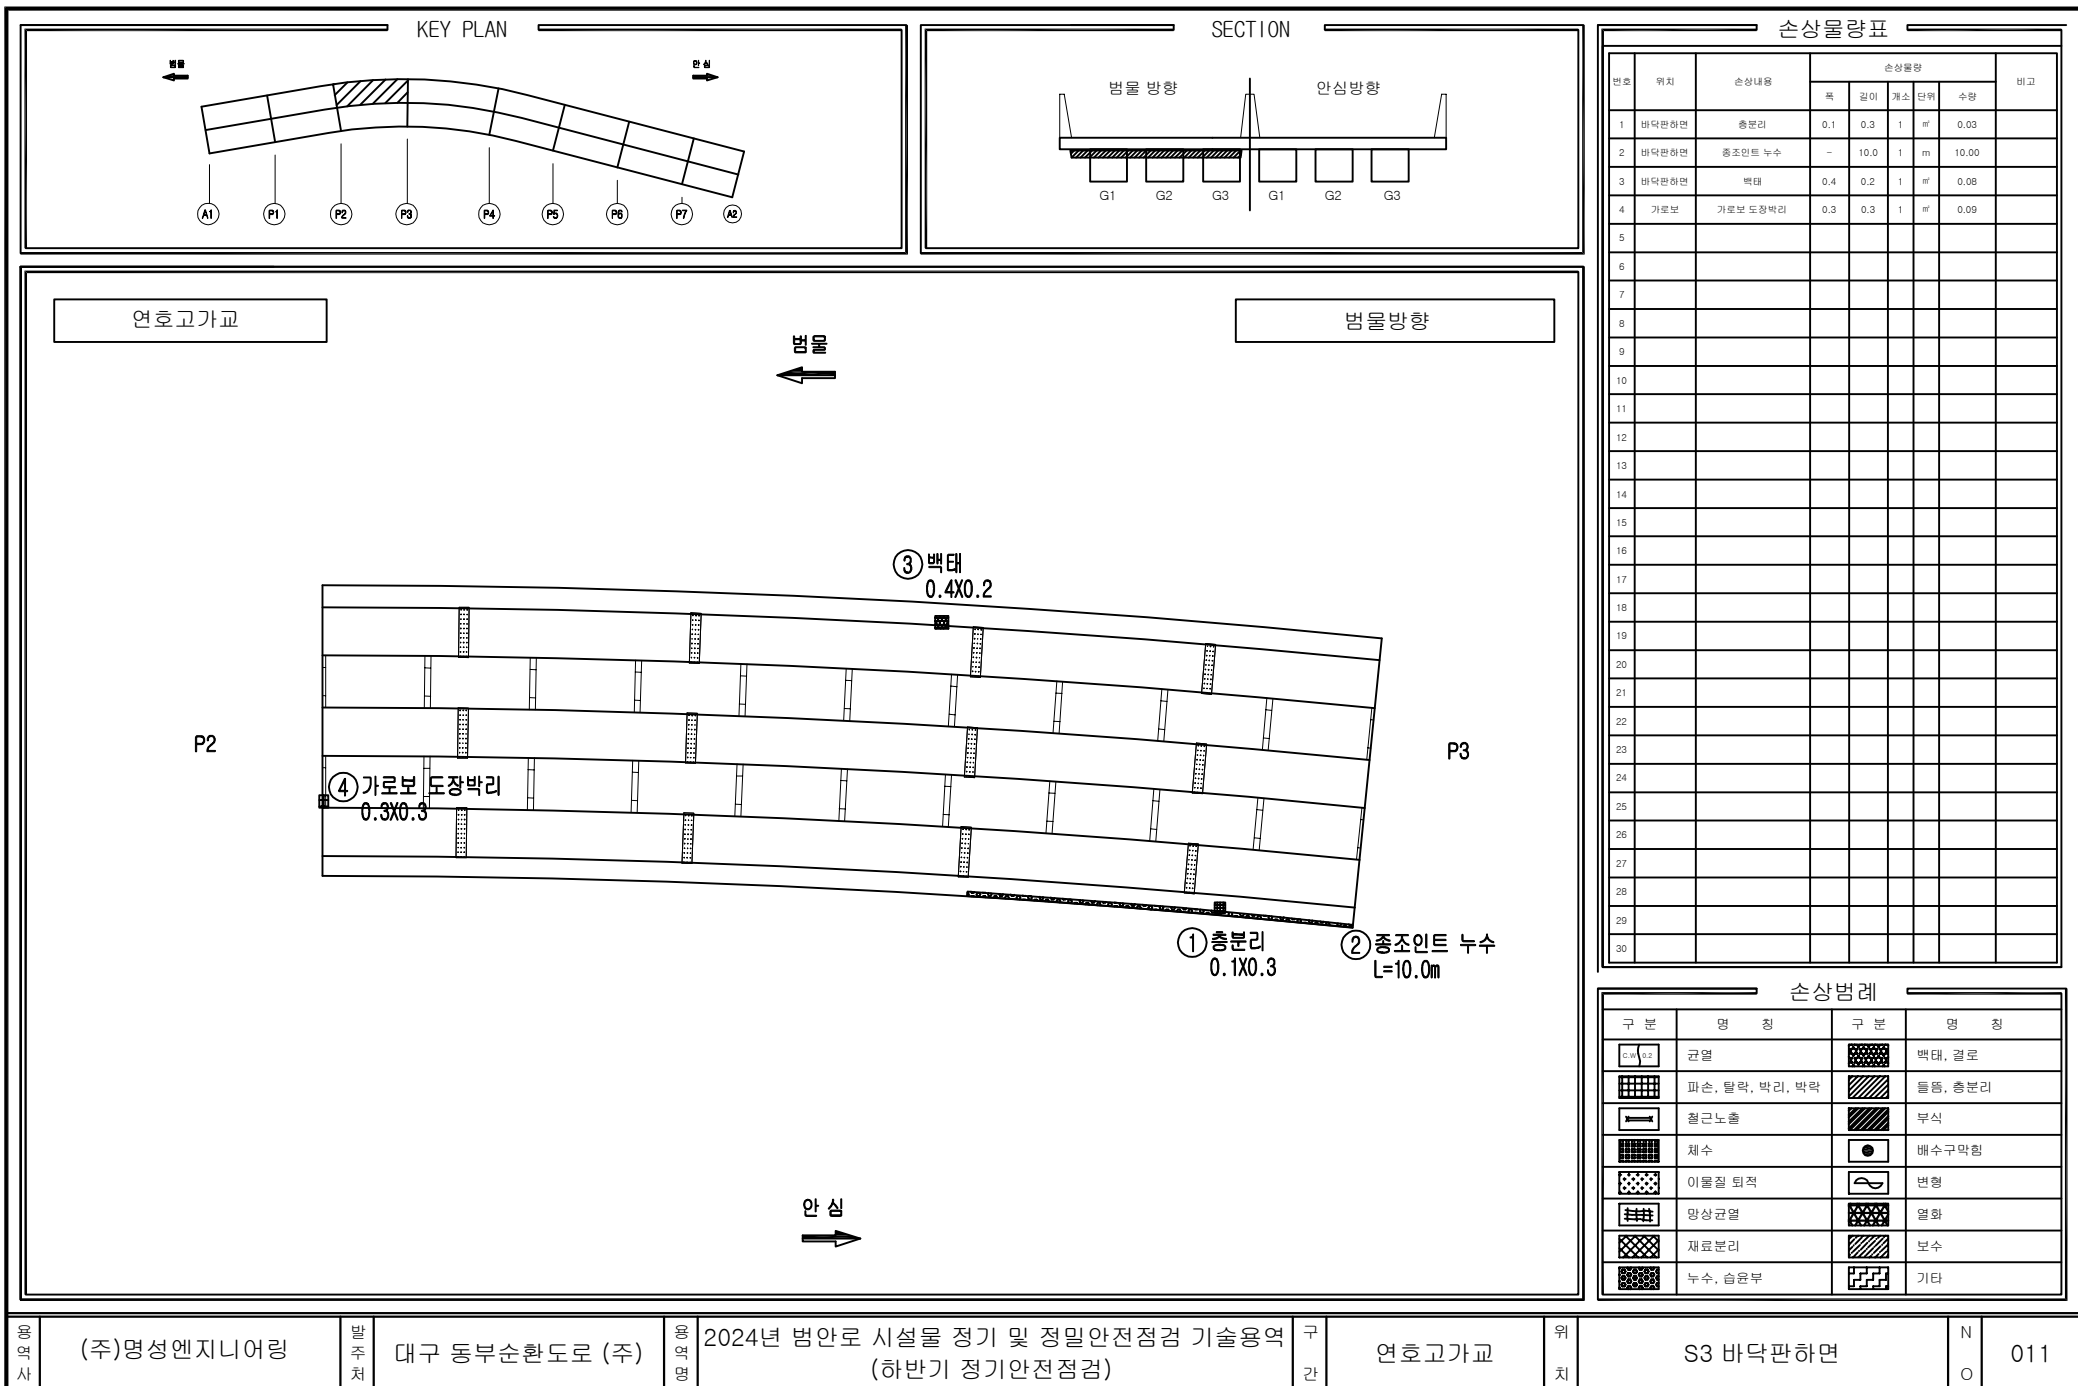
S3 바닥판하면

| 번호 | 위치 | 손상내용 | 손상물량 | | | | | 비고 |
|---|---|---|---|---|---|---|---|---|
| 1 | 바닥판하면 | 벽돌 | 0.1 | 1.5 | 1 | m | 0.15 | |
| 2 | 가로보 | 이물침투적(조류서식) | - | - | 1 | EA | 1.00 | |
| 3 | 바닥판하면 | 종조인트 누수 | - | 10.0 | 1 | m | 10.00 | |

② 이물질퇴적(조류저적)  
10a

① 백태  
0.1x1.5

③ 종조인트 누수  
L=10.0m

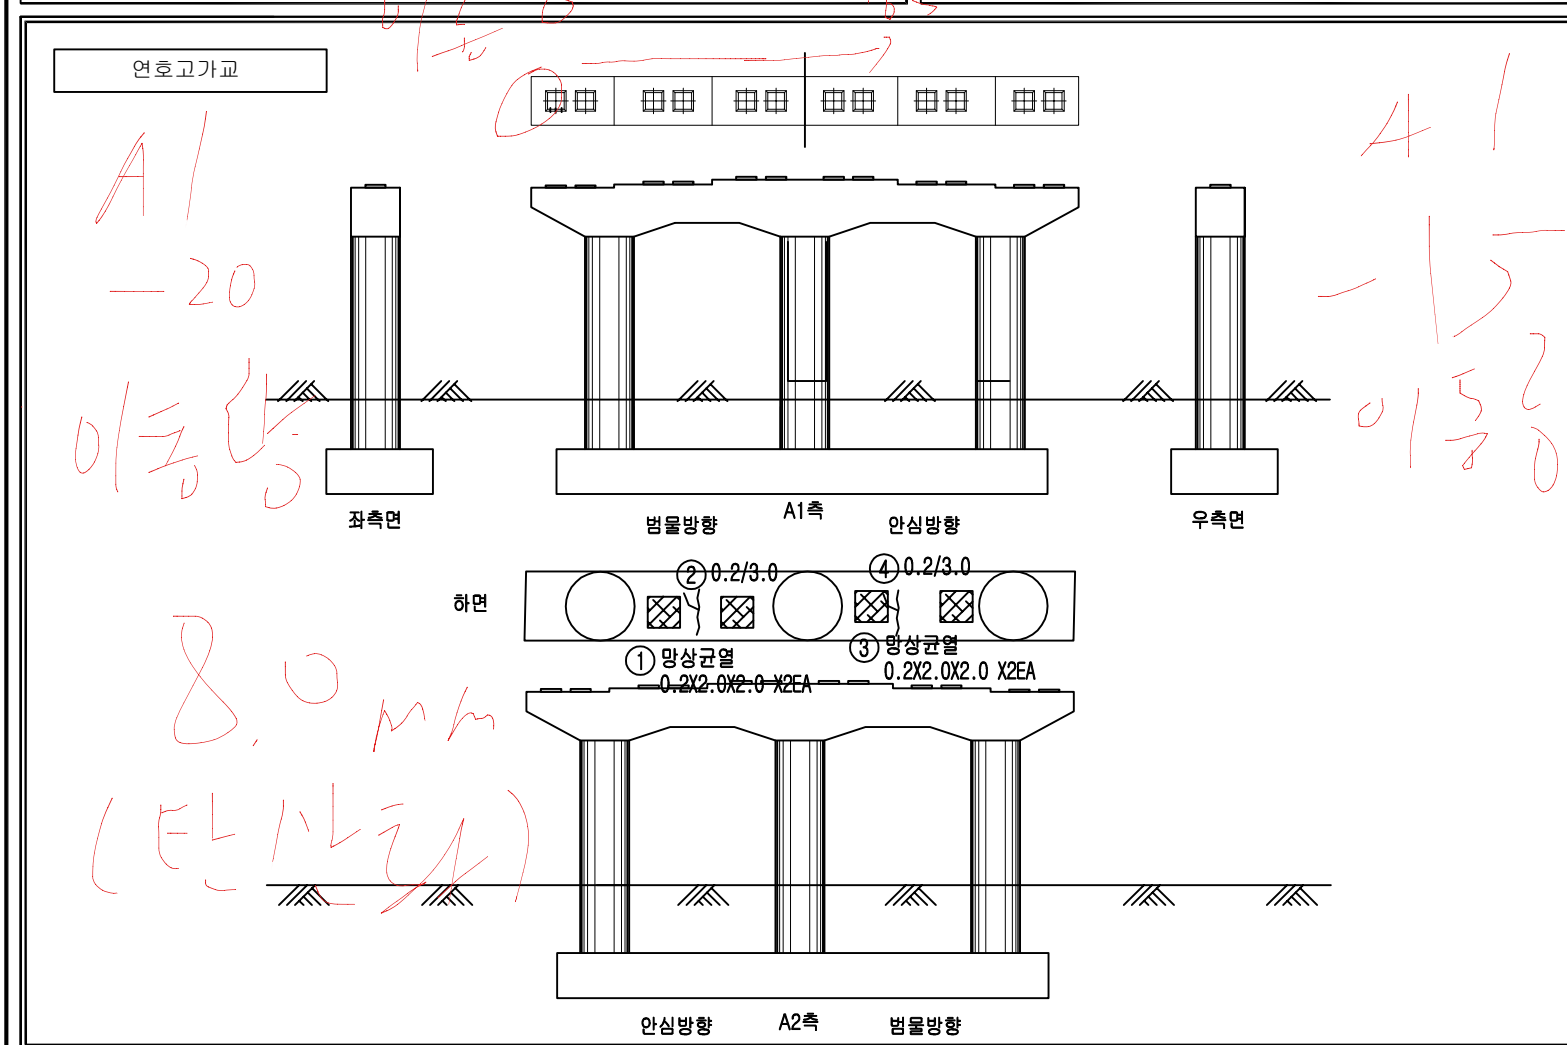
| 번호 | 위치 | 손상내용 | 손상물량 | | | | | 비고 |
|---|---|---|---|---|---|---|---|---|
| 1 | 교각 | 망상균열 | 2.0 | 2.0 | 2 | ㎡ | 8.00 | |
| 2 | 교각 | 균열 | 0.2 | 3.0 | 1 | m | 3.00 | |
| 3 | 교각 | 망상균열 | 2.0 | 2.0 | 2 | ㎡ | 8.00 | |
| 4 | 교각 | 균열 | 0.2 | 3.0 | 1 | m | 3.00 | |
