2024년 범안로 시설물 정기 및 정밀안전점검 기술용역  
(하반기 정기안전점검)

연호고가교

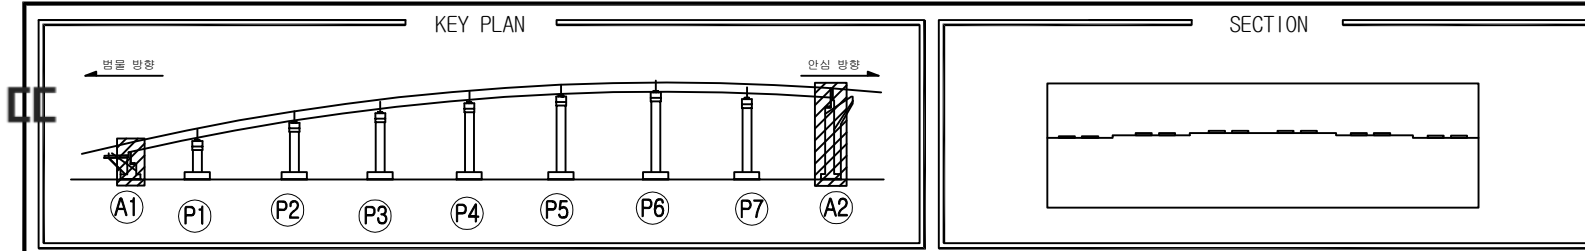
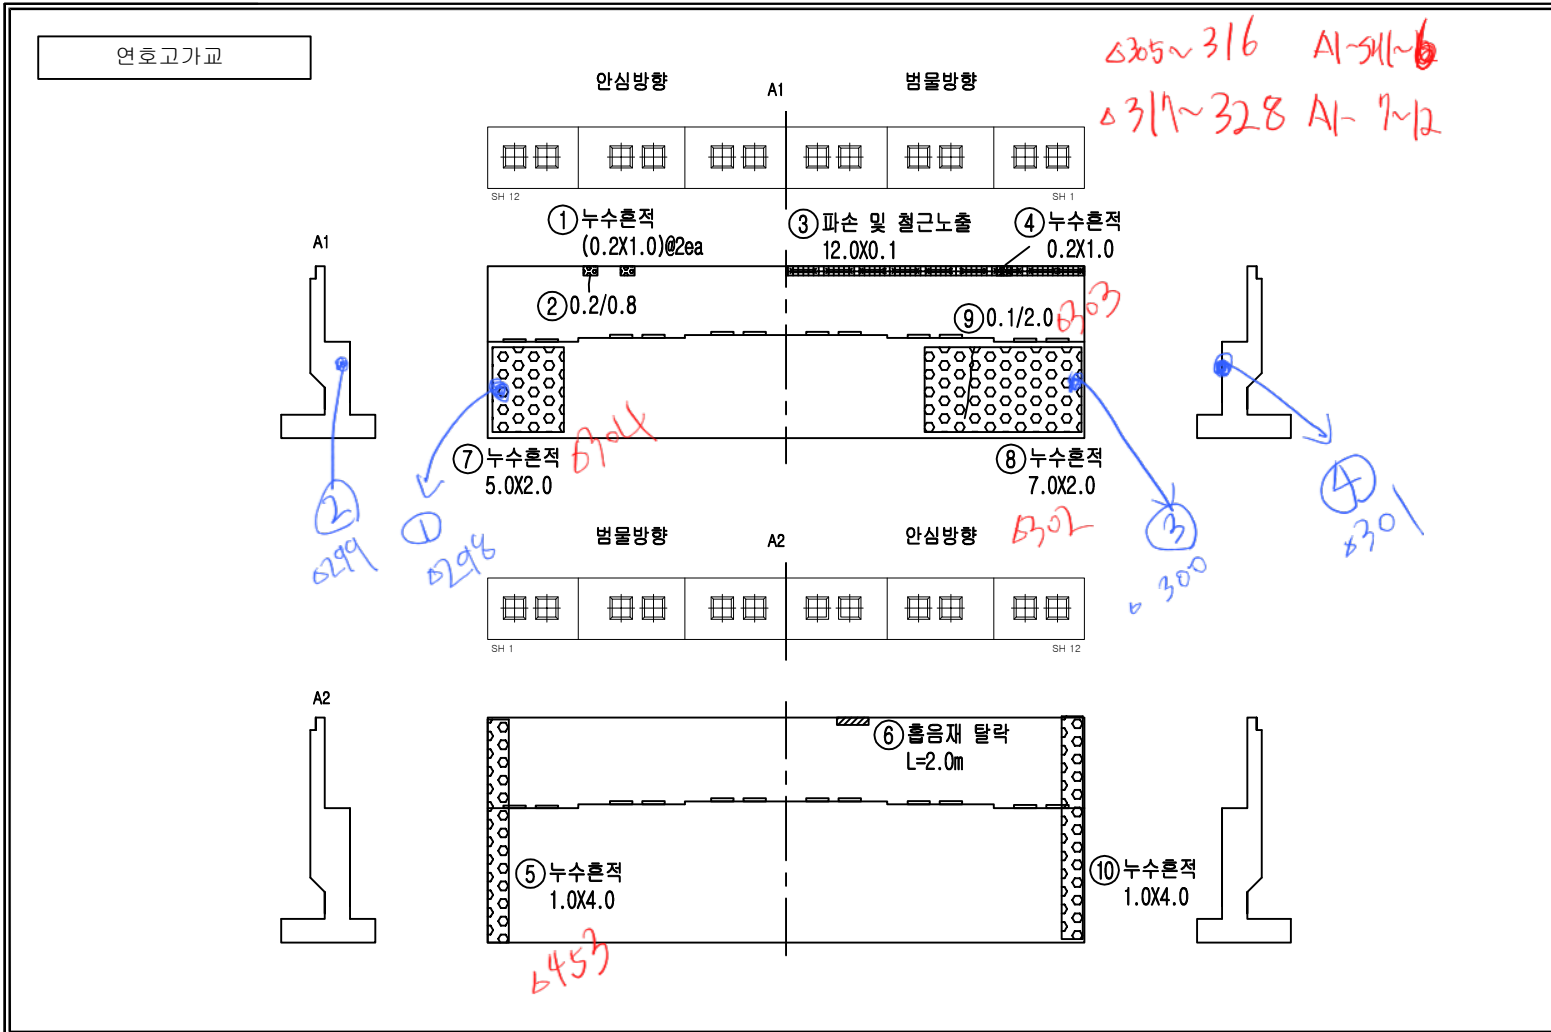
| 손상물량표 | | | | | | |
|---|---|---|---|---|---|---|
| 1 | 교대 | 누수흔적 | 0.2 | 1.0 | 1 | m |
| 2 | 교대 | 균열 | 0.2 | 0.8 | 1 | m |
| 4 | 교대 | 누수흔적 | 0.2 | 1.0 | 1 | m |
| 5 | 교대 | 누수흔적 | 1.0 | 4.0 | 1 | m |
| 7 | 교대 | 누수흔적 | 5.0 | 2.0 | 1 | m |
| 8 | 교대 | 누수흔적 | 7.0 | 2.0 | 1 | m |
| 9 | 교대 | 균열 | 0.1 | 2.0 | 1 | m |
| 10 | 교대 | 누수흔적 | 1.0 | 4.0 | 1 | m |
