대구 동부순환도로 (주)

2024년 범안로 시설물 정기 및 정밀안전점검 기술용역 (하반기 정기안전점검)

연호고가교

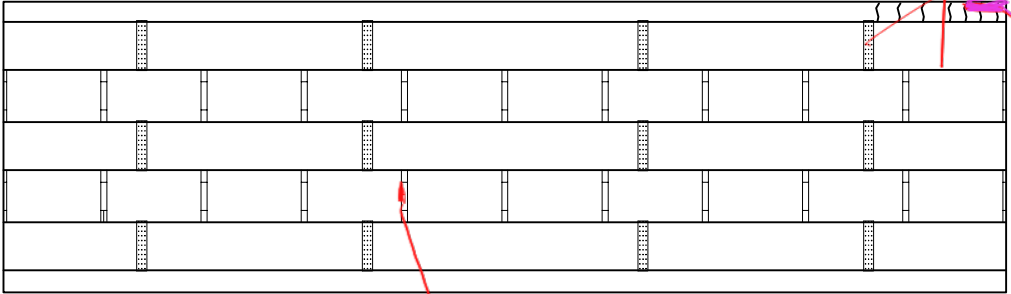
| 번호 | 위치 | 손상내용 | 손상물량 | | | | | 비고 |
|---|---|---|---|---|---|---|---|---|
| 1 | 바닥판하면 | 균열 | 0.1 | 1.0 | 7 | m | 7.00 | |
