대구 동부순환도로 (주)

2024년 범안로 시설물 정기 및 정밀안전점검 기술용역  
(하반기 정기안전점검)

연호고가교

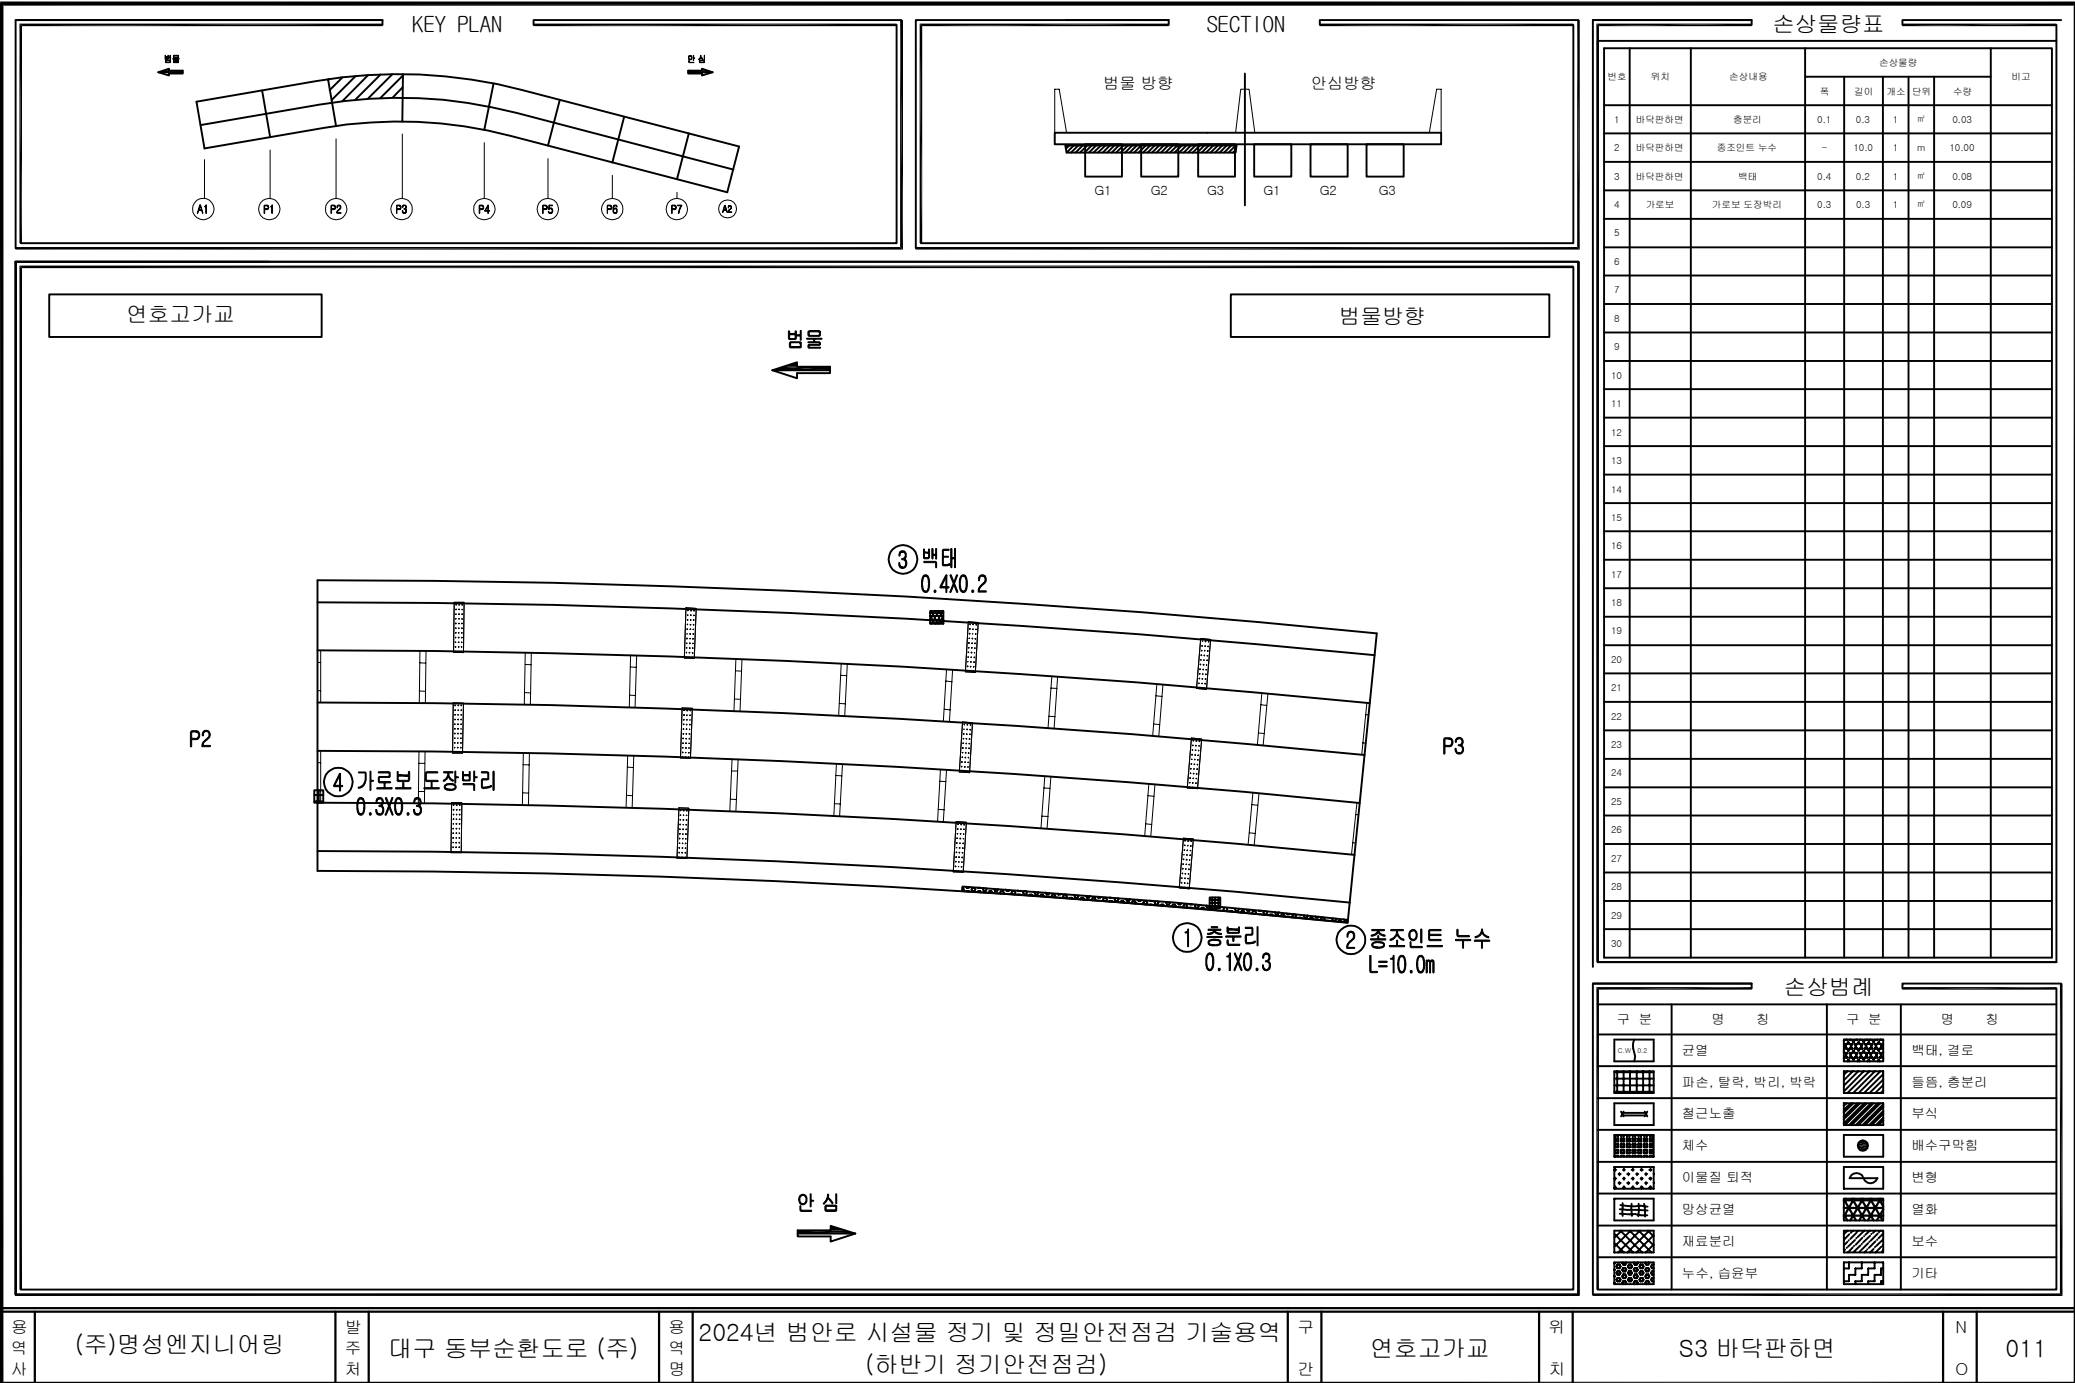
S3 바닥판하면

① 충분리 0.2x0.3

| 번호 | 위치 | 손상내용 | 손상물량 | | | | 비고 |
|---|---|---|---|---|---|---|---|
| 1 | 바닥판하면 | 충분리 | 0.2 | 0.3 | 1 | ㎡ | 0.06 |

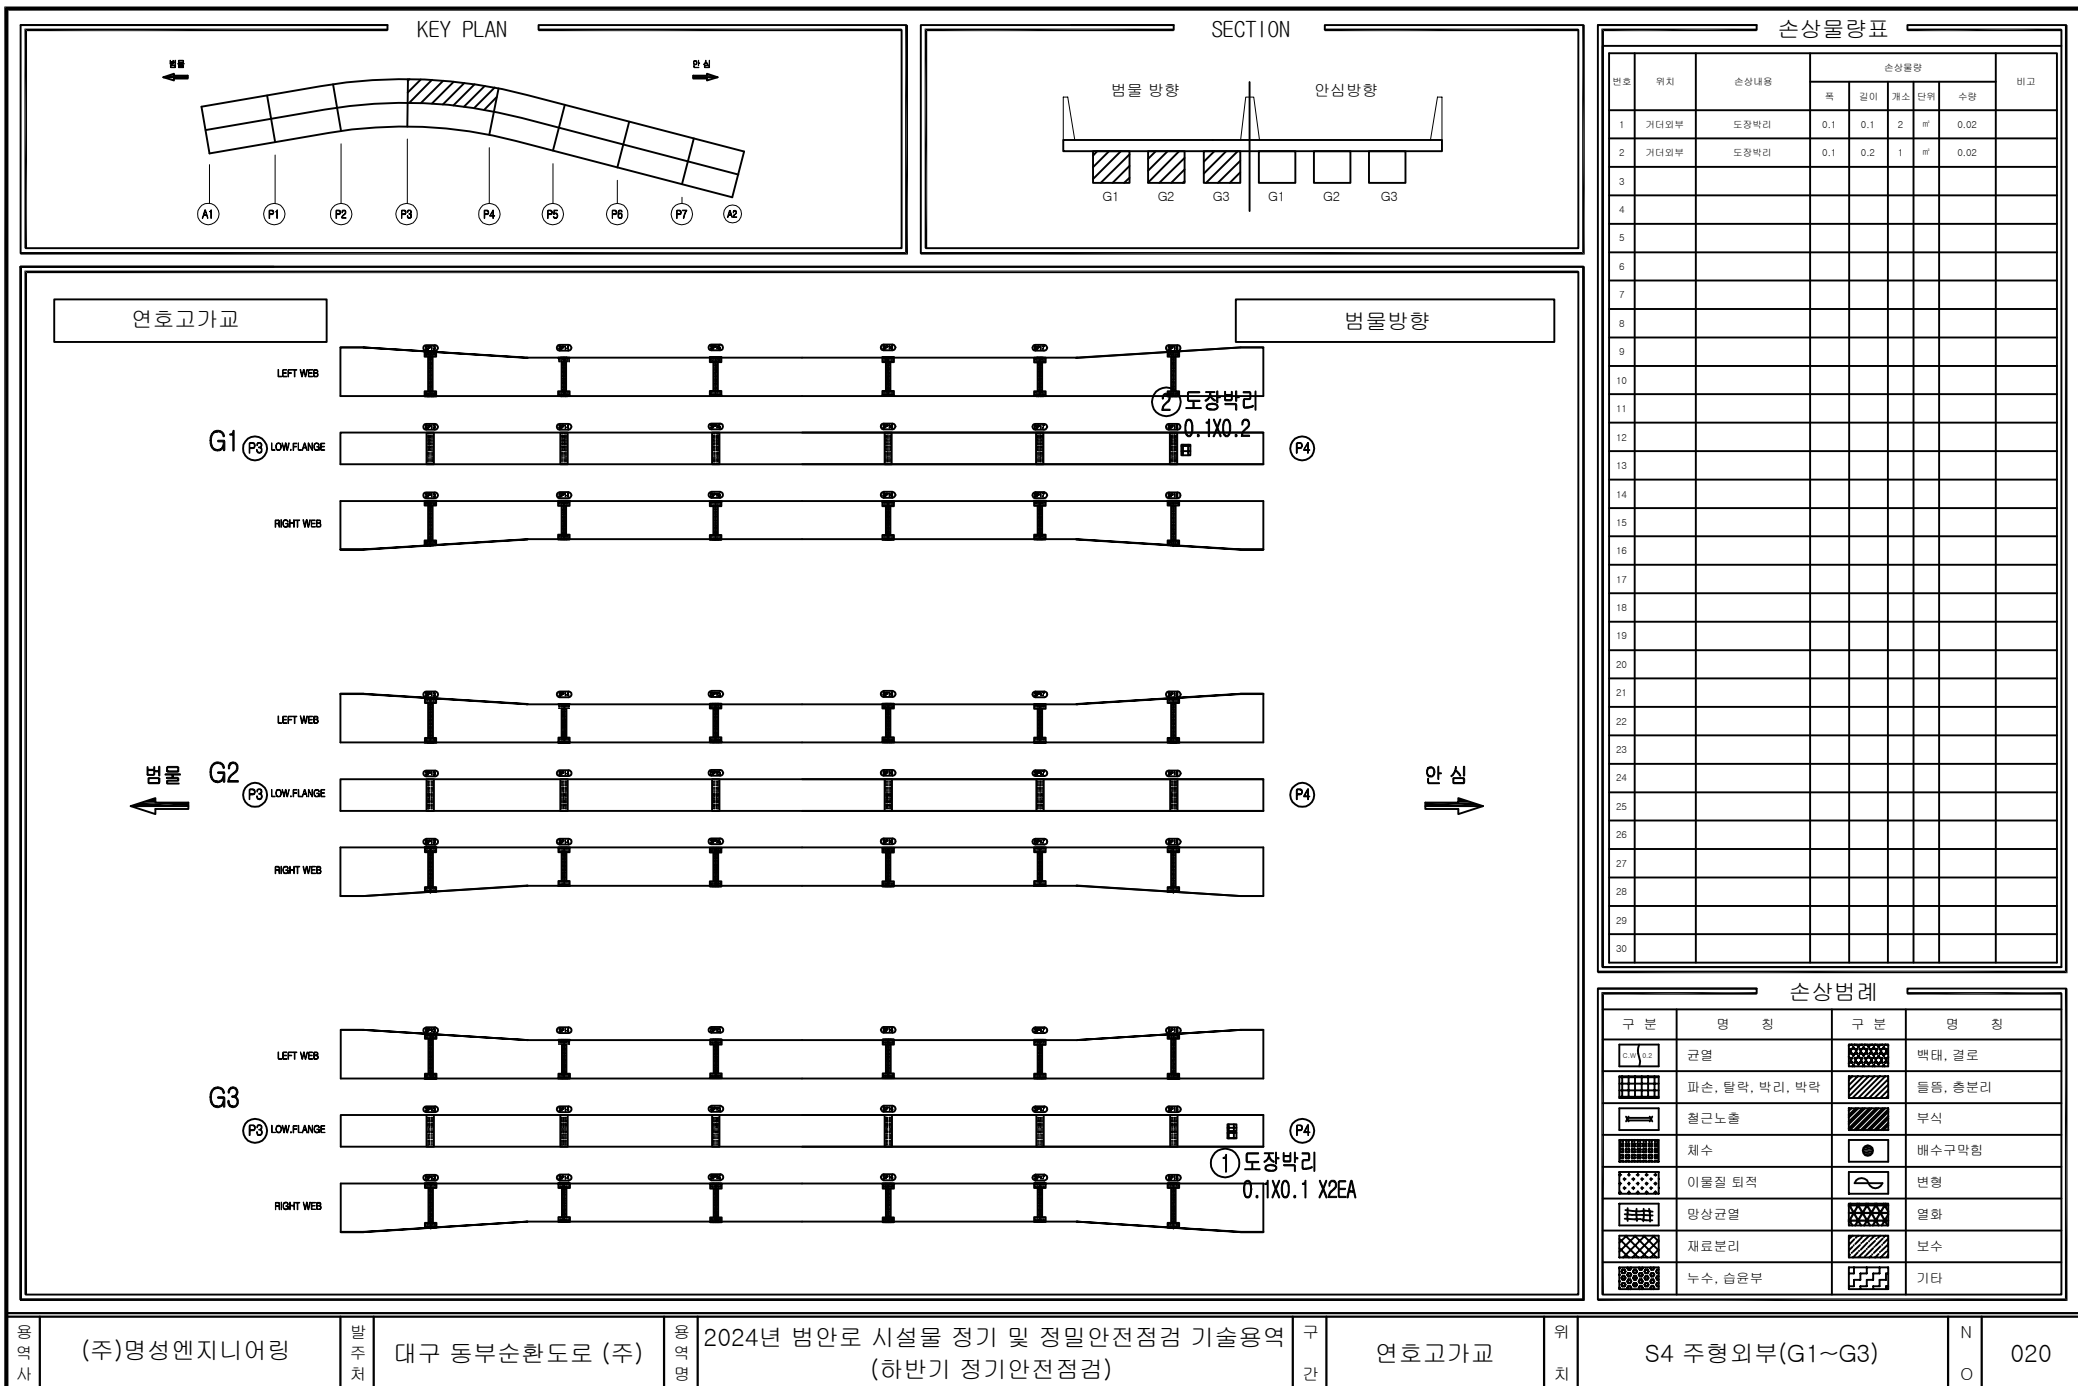
S4 주형외부(G1~G3)

| 번호 | 위치 | 손상내용 | 손상물량 | | | | 비고 |
|---|---|---|---|---|---|---|---|
| 1 | 거터외부 | 도장박리 | 0.1 | 0.1 | 2 | ㎡ | 0.02 |
| 2 | 거터외부 | 도장박리 | 0.1 | 0.2 | 1 | ㎡ | 0.02 |
