용역사

(주)명성엔지니어링

2024년 범안로 시설물 정기 및 정밀안전점검 기술용역  
(하반기 정기안전점검)

연호고가교

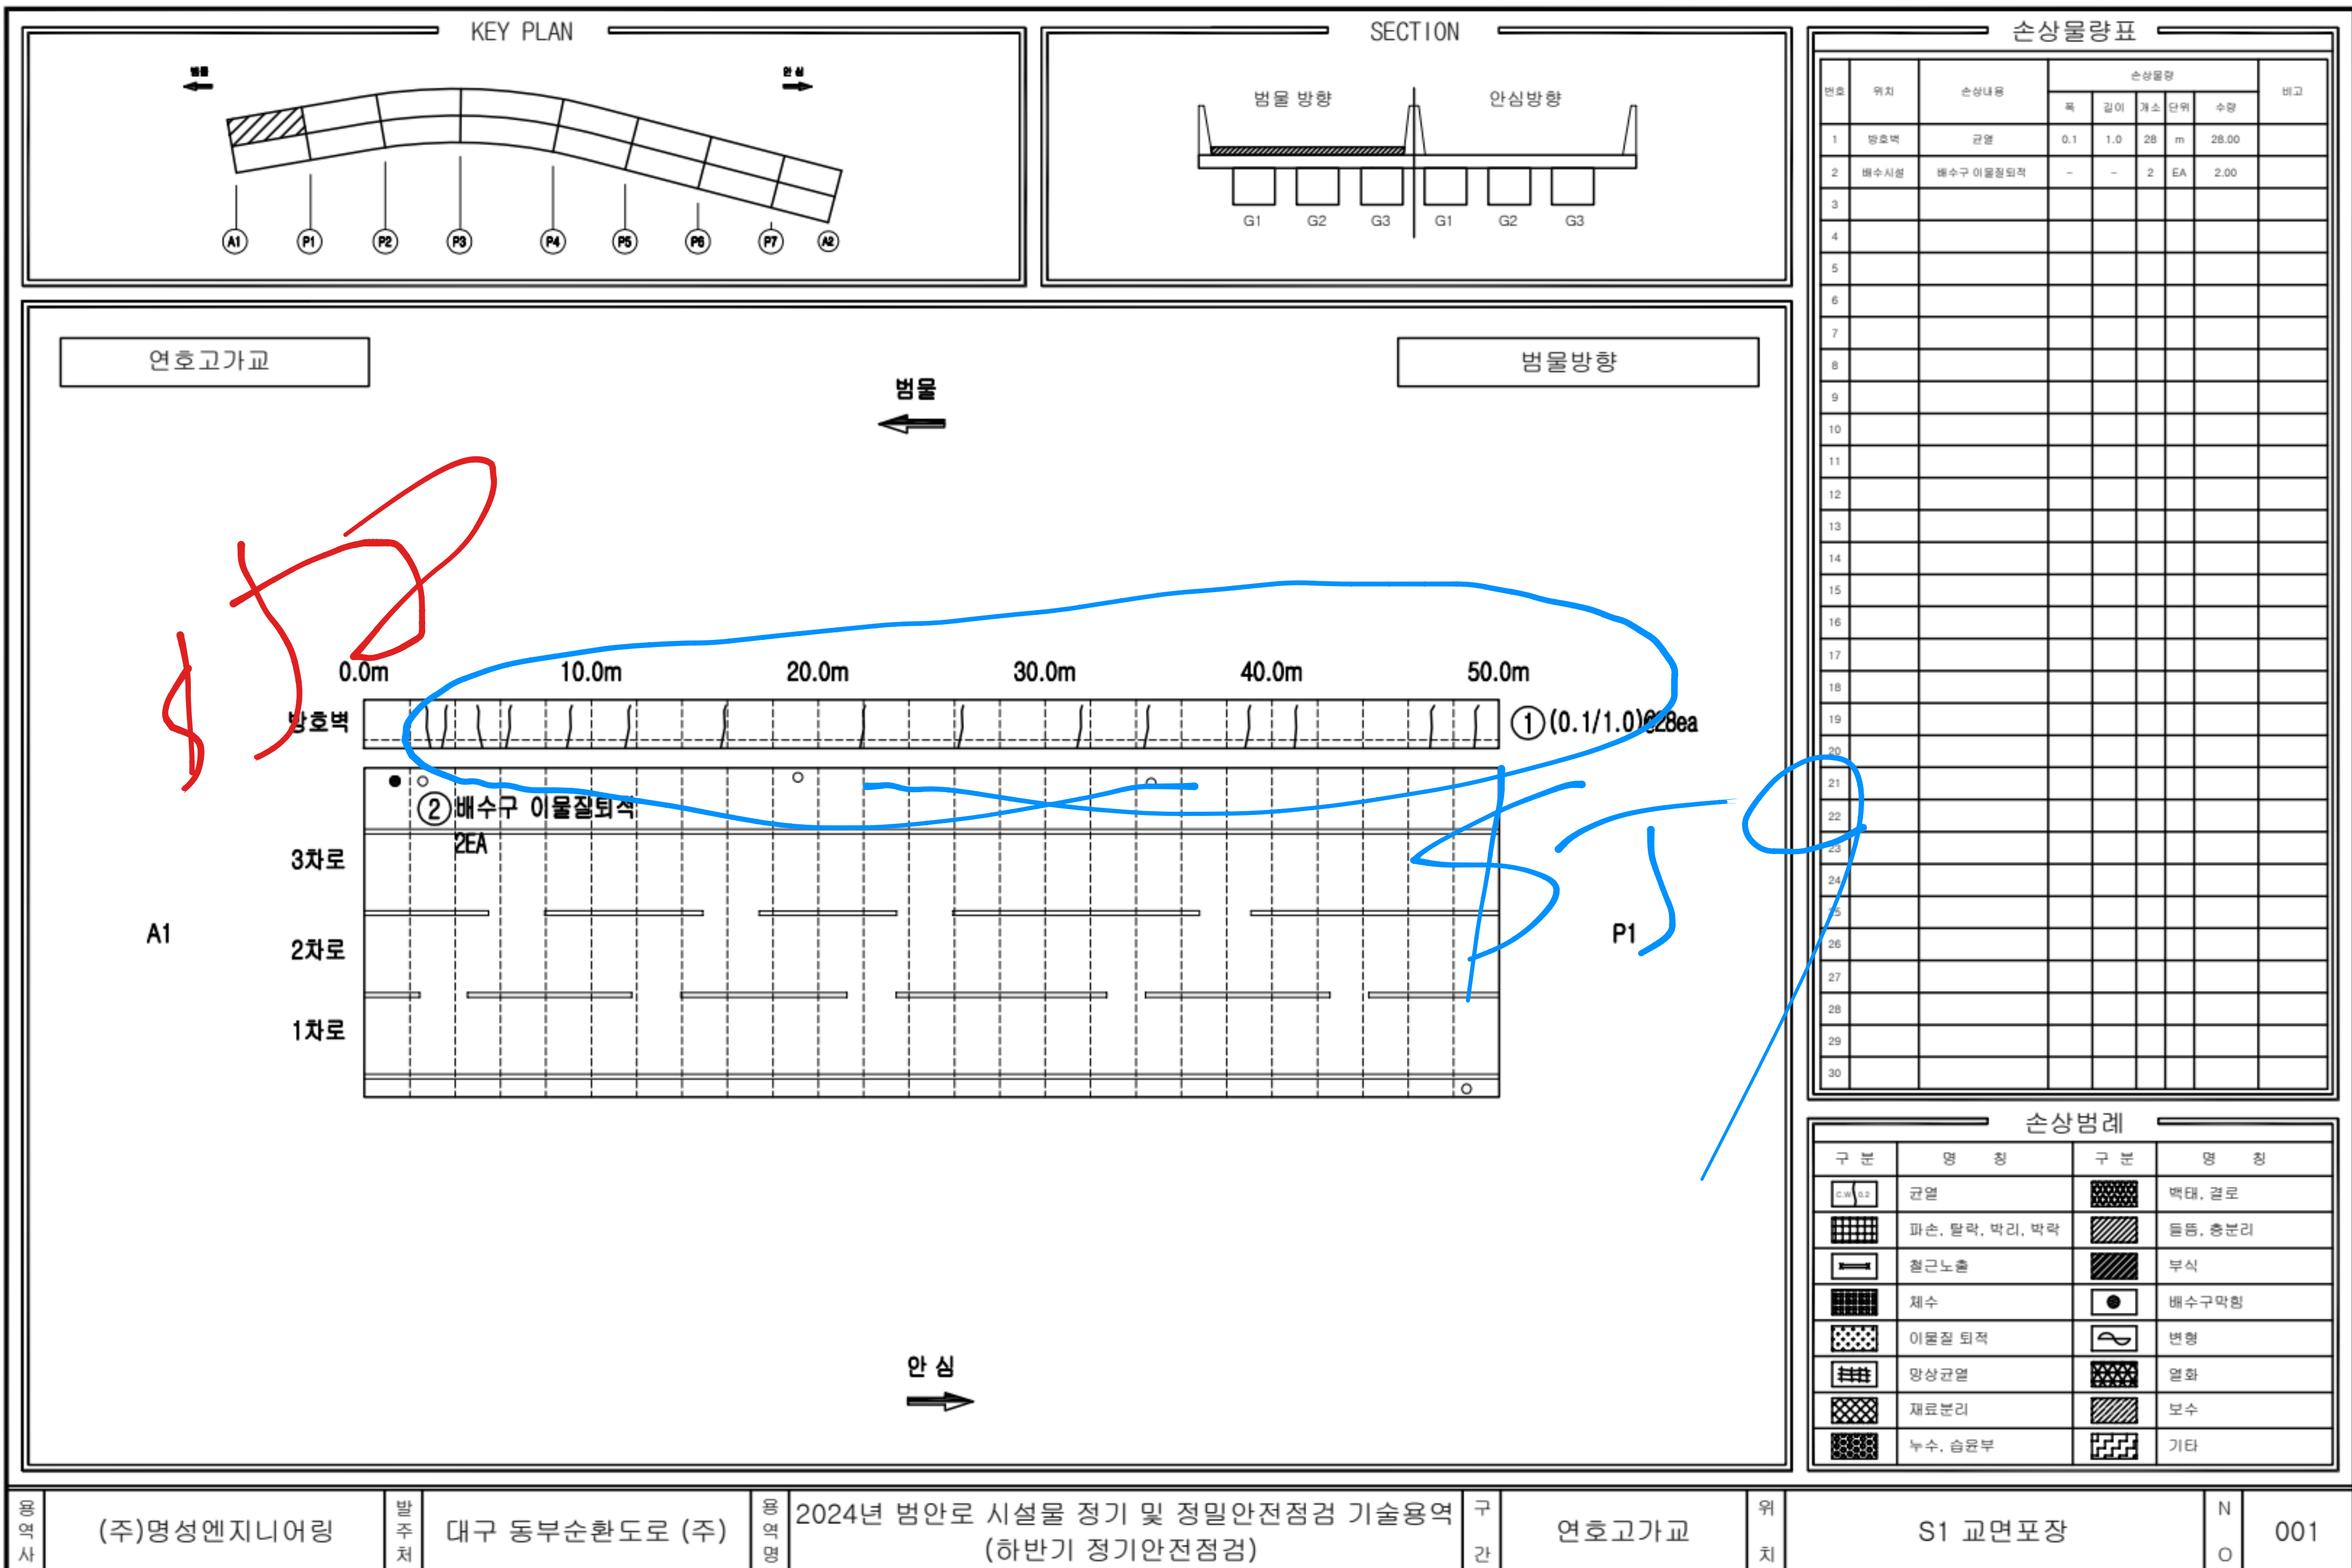
S1 교면포장

① (0.1/1.0) 34ea

| 번호 | 위치 | 손상내용 | 손상물량 | | | | 비고 | |
|---|---|---|---|---|---|---|---|---|
| 1 | 방호벽 | 균열 | 0.1 | 1.0 | 34 | m | 34.00 | |

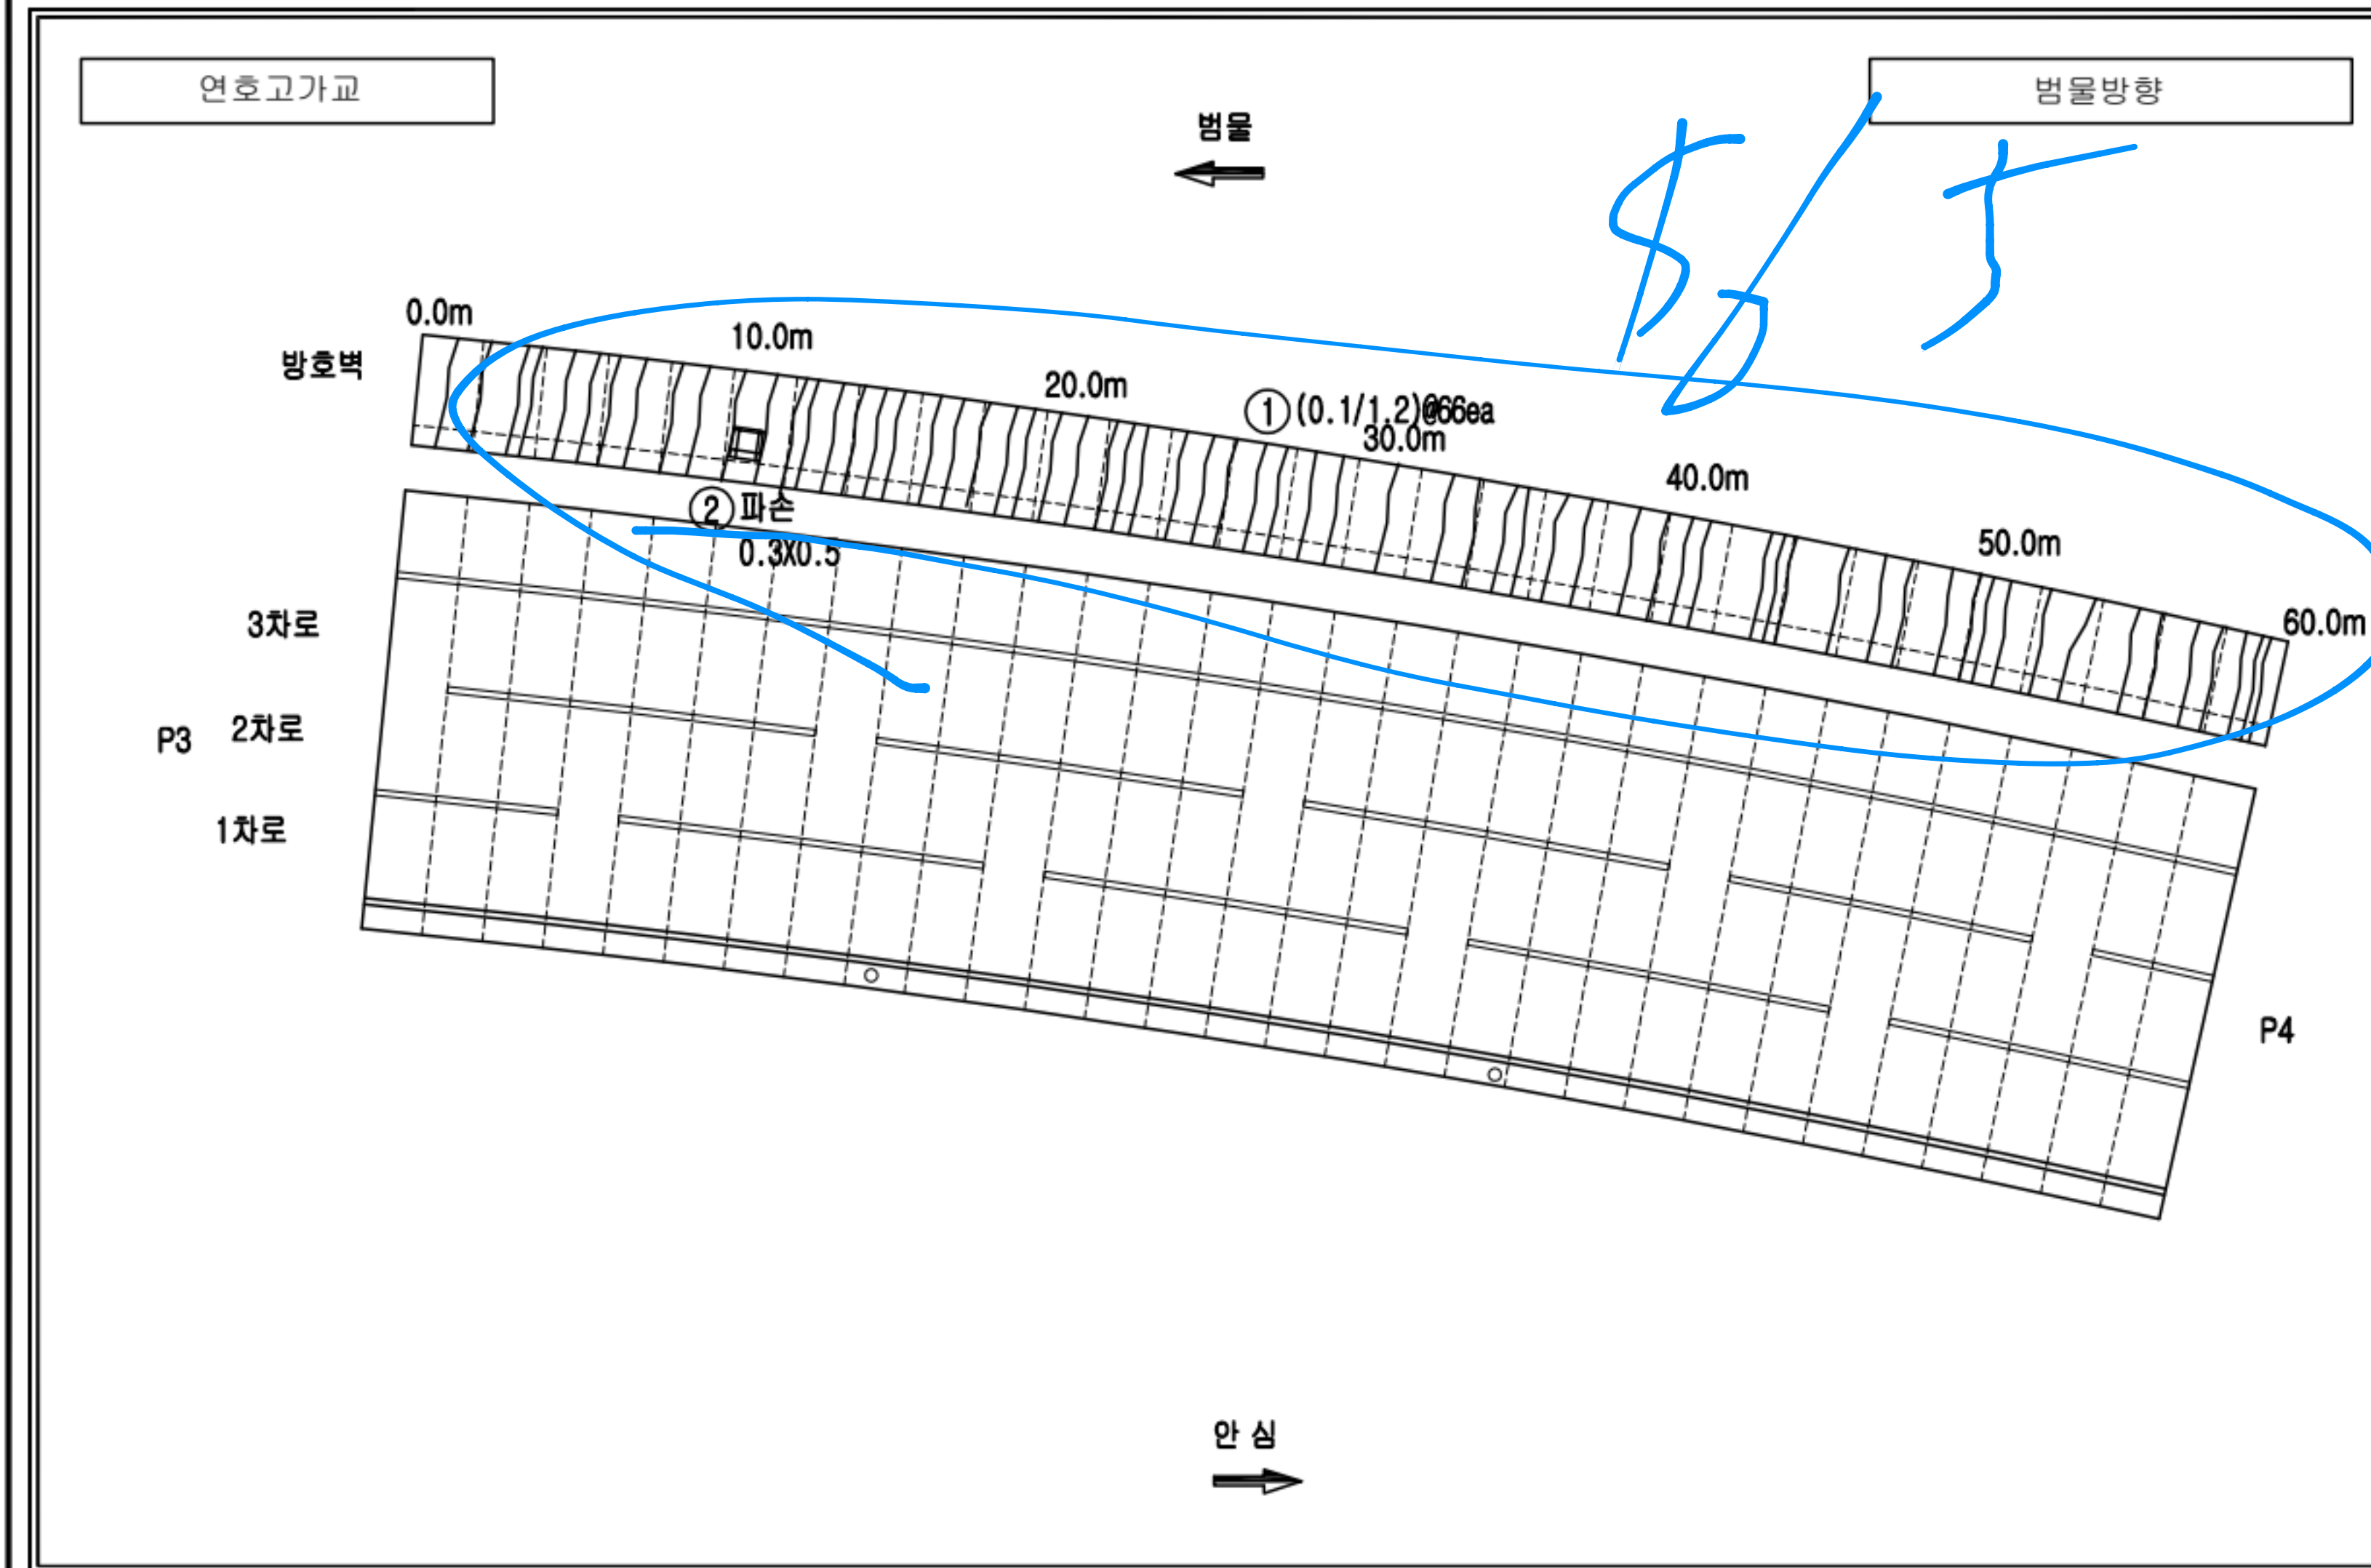
| 손상물량표 | | | | | | | 비고 |
|---|---|---|---|---|---|---|---|
| 1 | 영동로 | 균열 | 0.1 | 1.2 | 66 | m | 79.20 |
| 2 | 영동로 | 파손 | 0.3 | 0.5 | 1 | ㎡ | 0.15 |

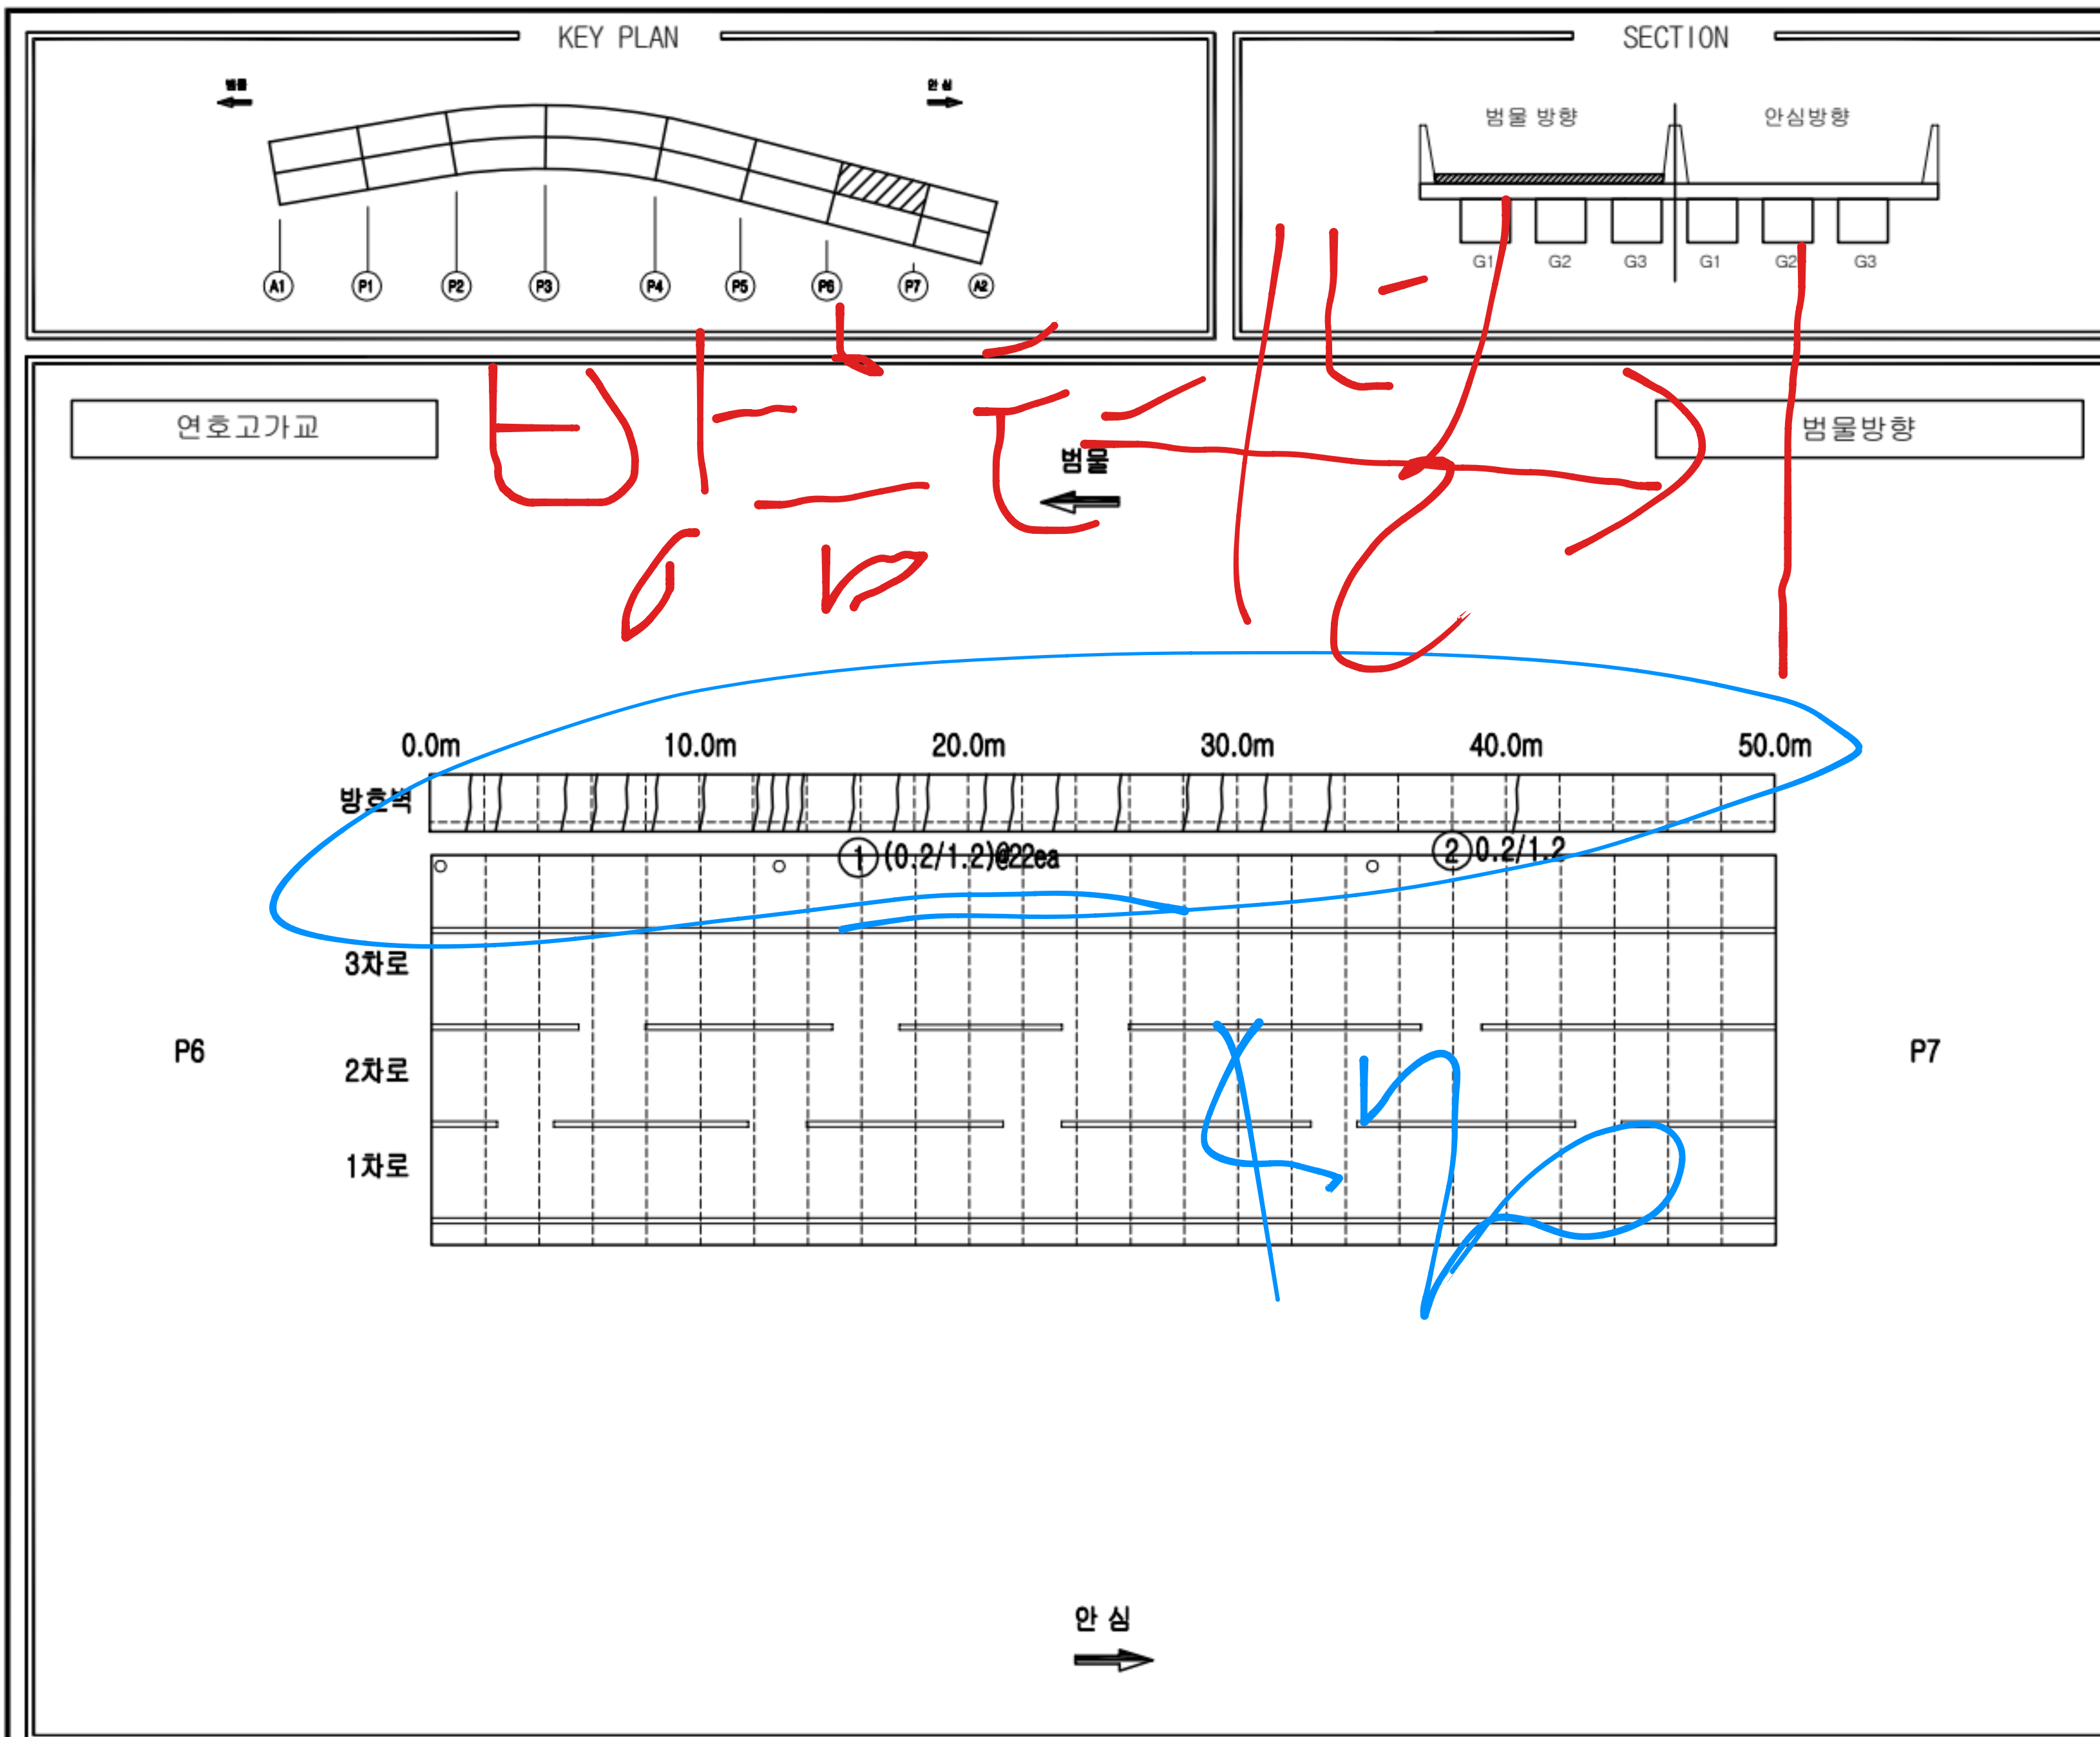
| 손상물량표 | | | | | | | | |
|---|---|---|---|---|---|---|---|---|
| 1 | 영호역 | 균열 | 0.2 | 1.2 | 22 | m | 26.40 | |
| 2 | 영호역 | 균열 | 0.2 | 1.2 | 1 | m | 1.20 | |

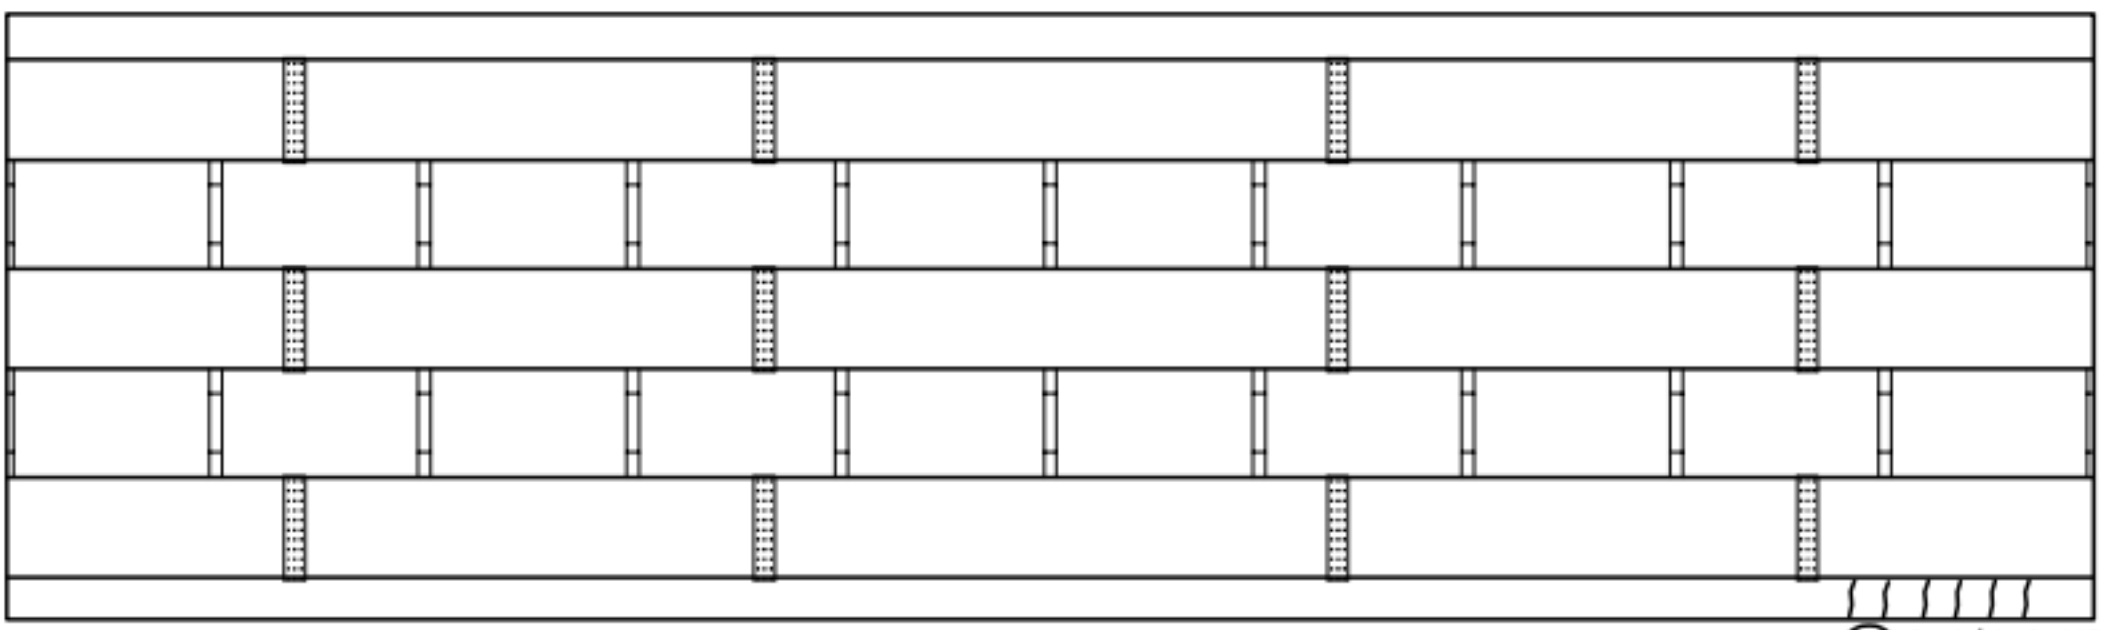
S7 바닥판하면

| 번호 | 위치 | 손상내용 | 손상물량 | | | | | 비고 |
|---|---|---|---|---|---|---|---|---|
| 1 | 바닥판하면 | 균열 | 0.1 | 1.0 | 6 | m | 6.00 | |

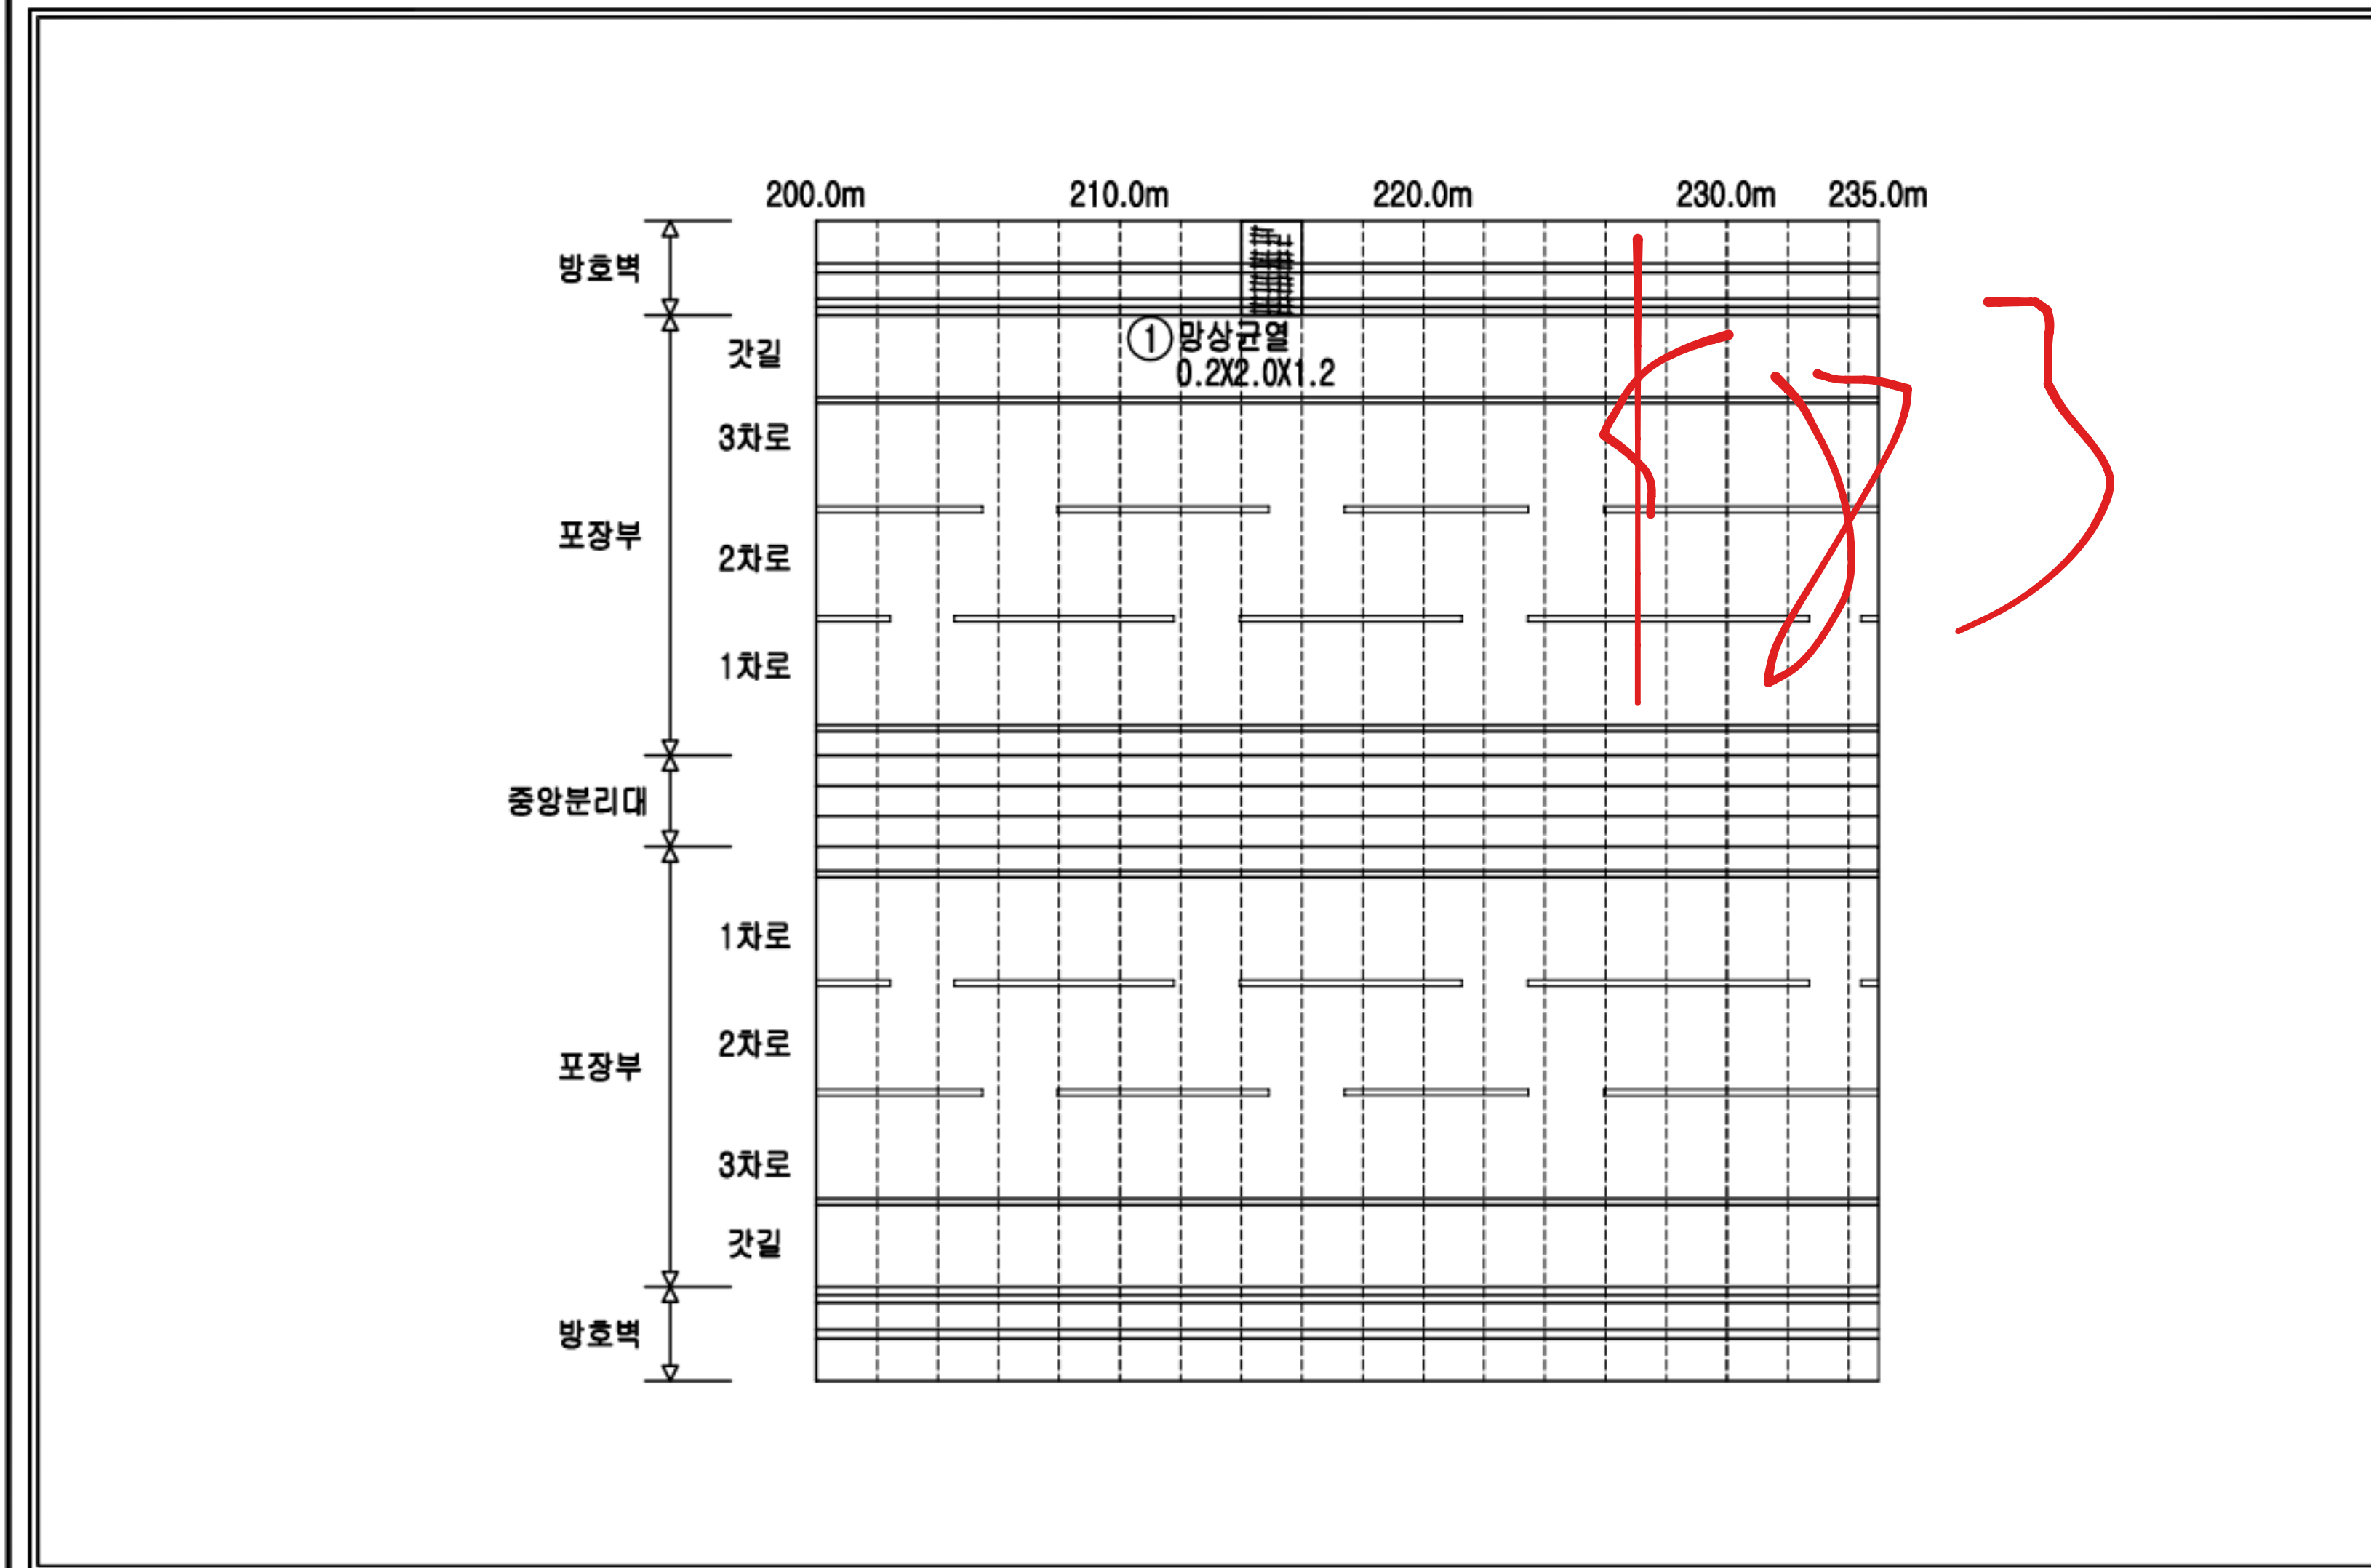
| 번호 | 위치 | 손상내용 | 손상물량 | | | | | 비고 |
|---|---|---|---|---|---|---|---|---|
| 1 | 망상균열 | 망상균열 | 2.0 | 1.2 | 1 | m | 2.40 | |
