2024년 범안로 시설물 정기 및 정밀안전점검 기술용역(전점검)  
(하반기 정기안전점검)

범안대교

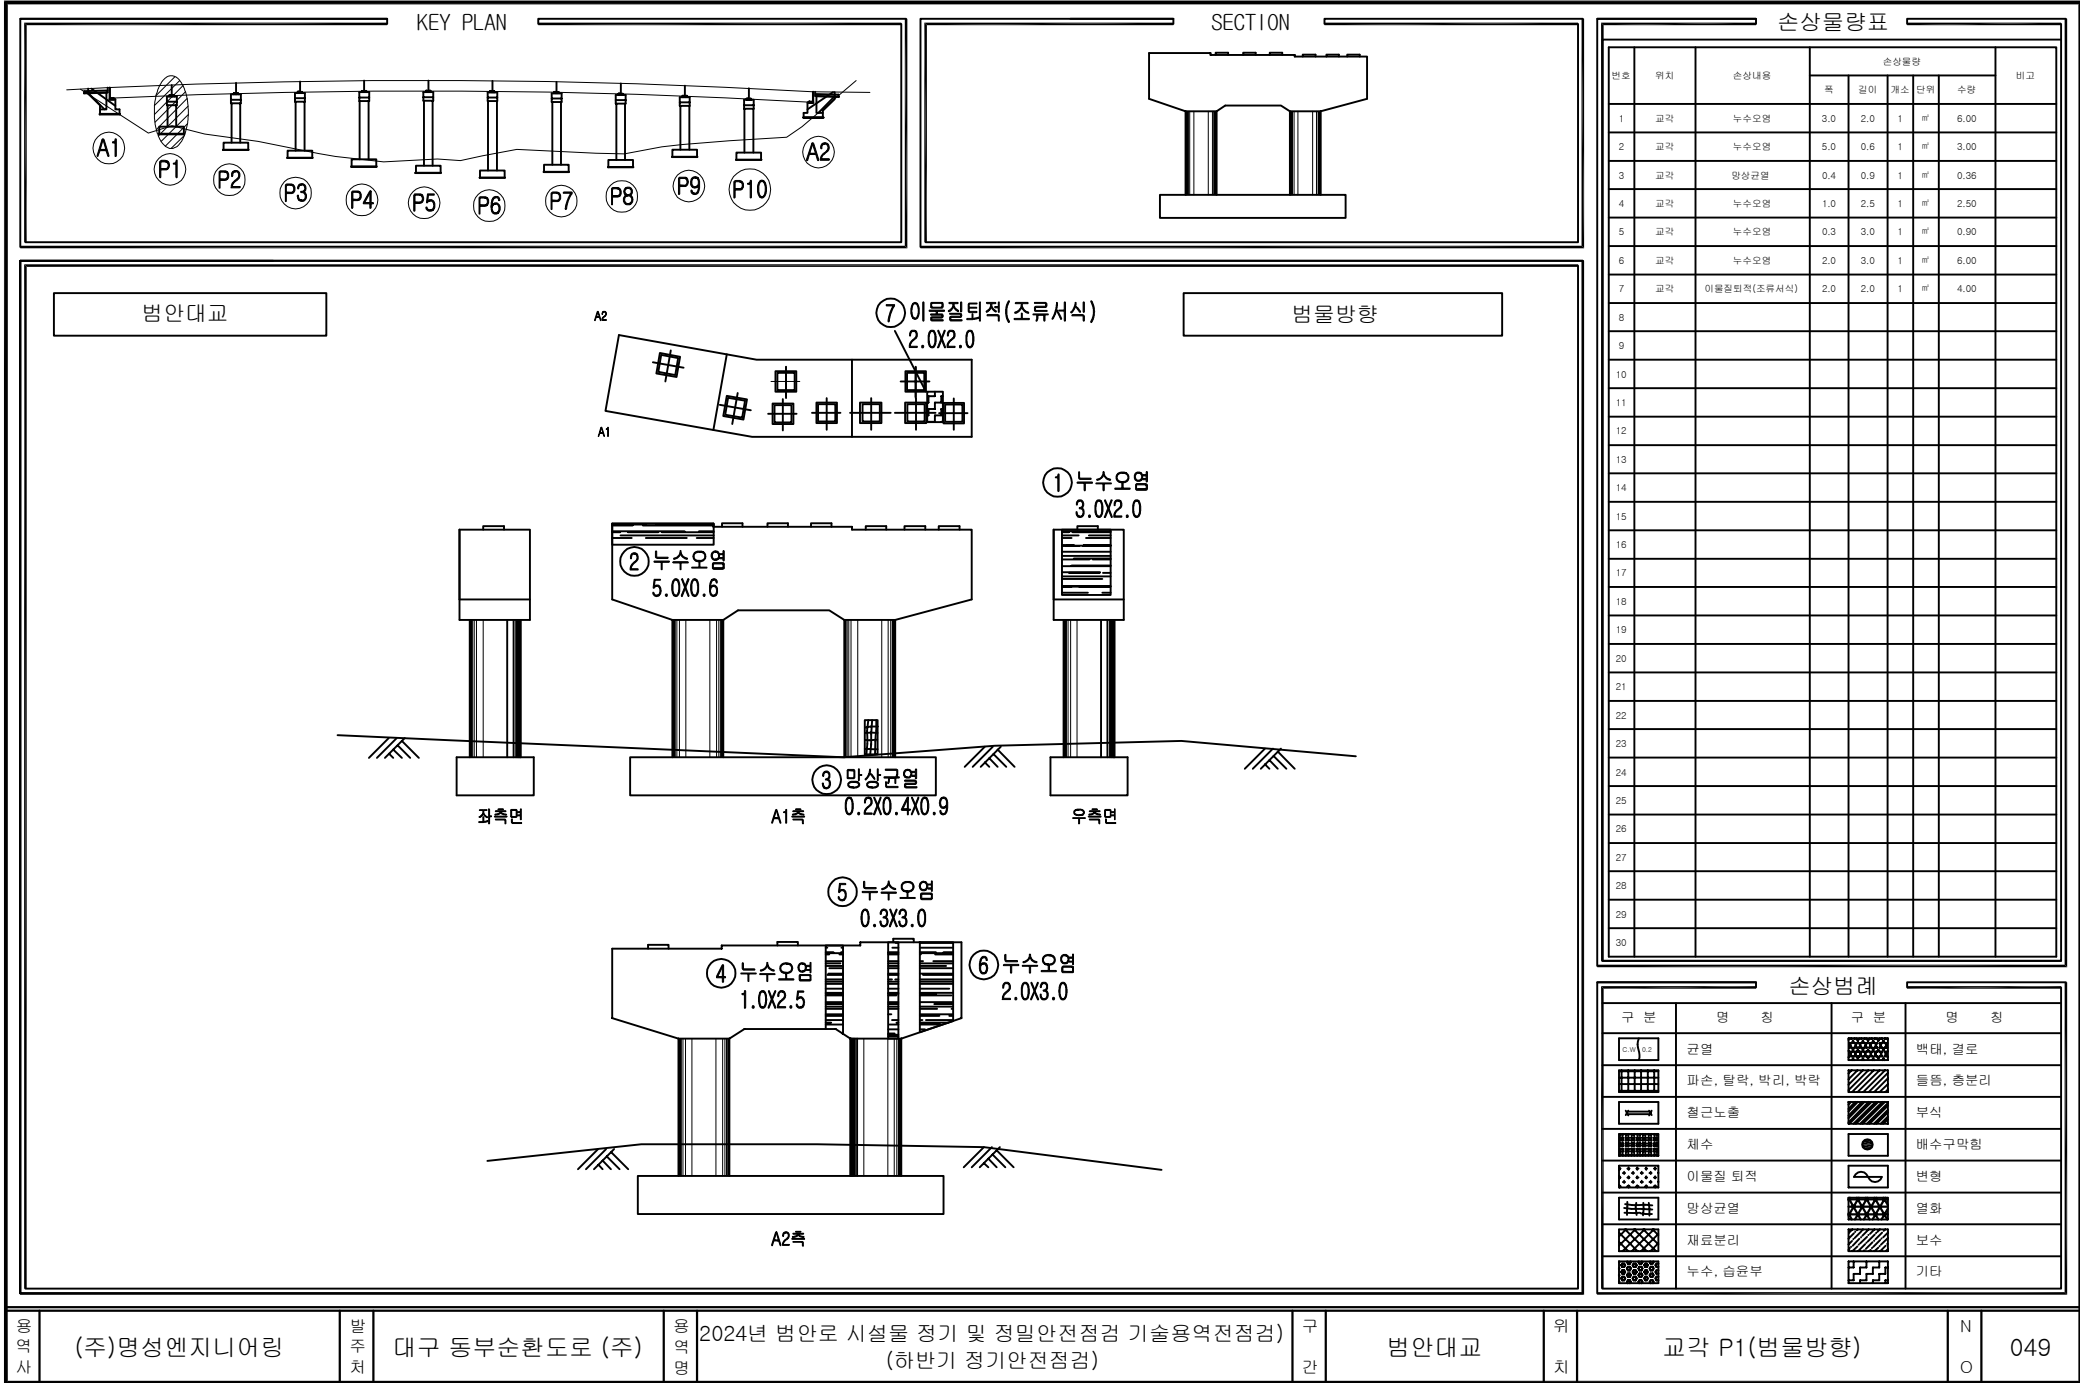
| 번호 | 위치 | 손상내용 | 손상물량 | | | | | 비고 |
|---|---|---|---|---|---|---|---|---|
| 1 | 교각 | 누수오염 | 3.0 | 2.0 | 1 | ㎡ | 6.00 | |
| 2 | 교각 | 누수오염 | 5.0 | 0.6 | 1 | ㎡ | 3.00 | |
| 3 | 교각 | 망상균열 | 0.4 | 0.9 | 1 | ㎡ | 0.36 | |
| 4 | 교각 | 누수오염 | 1.0 | 2.5 | 1 | ㎡ | 2.50 | |
| 5 | 교각 | 누수오염 | 0.3 | 3.0 | 1 | ㎡ | 0.90 | |
| 6 | 교각 | 누수오염 | 2.0 | 3.0 | 1 | ㎡ | 6.00 | |

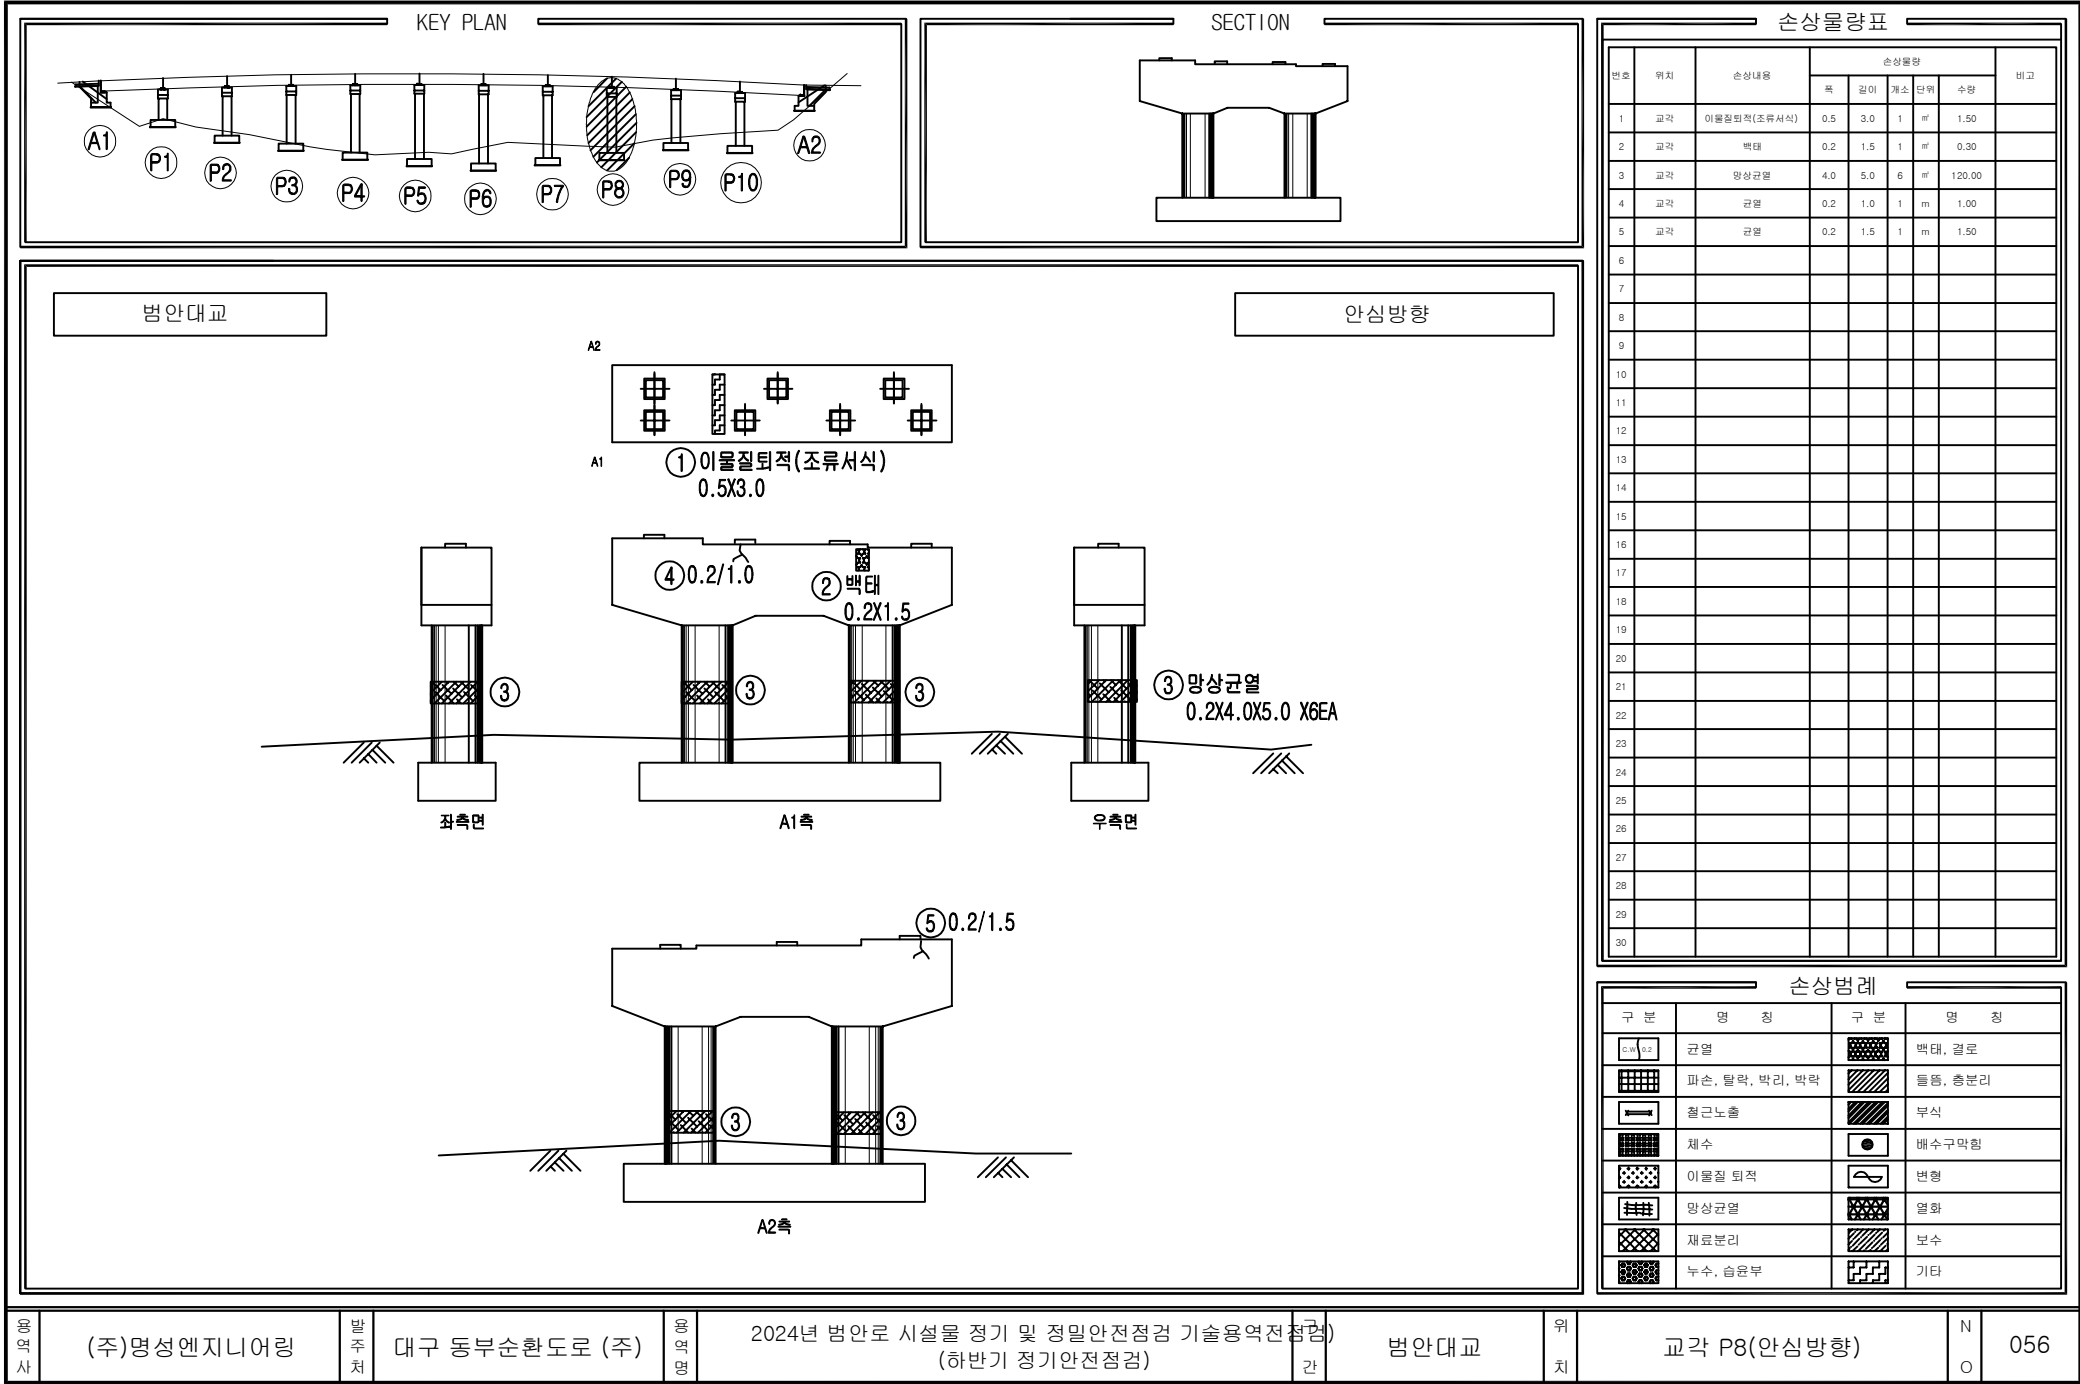
| 손상물량표 | | | | | | | | |
|---|---|---|---|---|---|---|---|---|
| 3 | 교각 | 망상균열 | 4.0 | 5.0 | 6 | ㎡ | 120.00 | |
| 4 | 교각 | 균열부백태 | 0.2 | 1.2 | 1 | ㎡ | 0.24 | 신규 |
