(주)명성엔지니어링

대구 동부순환도로 (주)

2024년 범안로 시설물 정기 및 정밀안전점검 기술용역전점검  
(하반기 정기안전점검)

범안대교

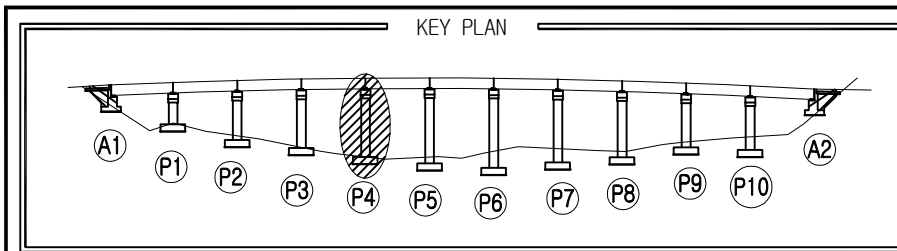
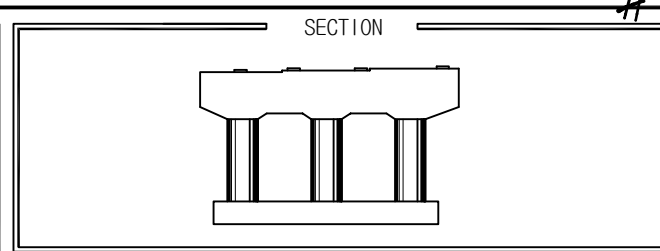
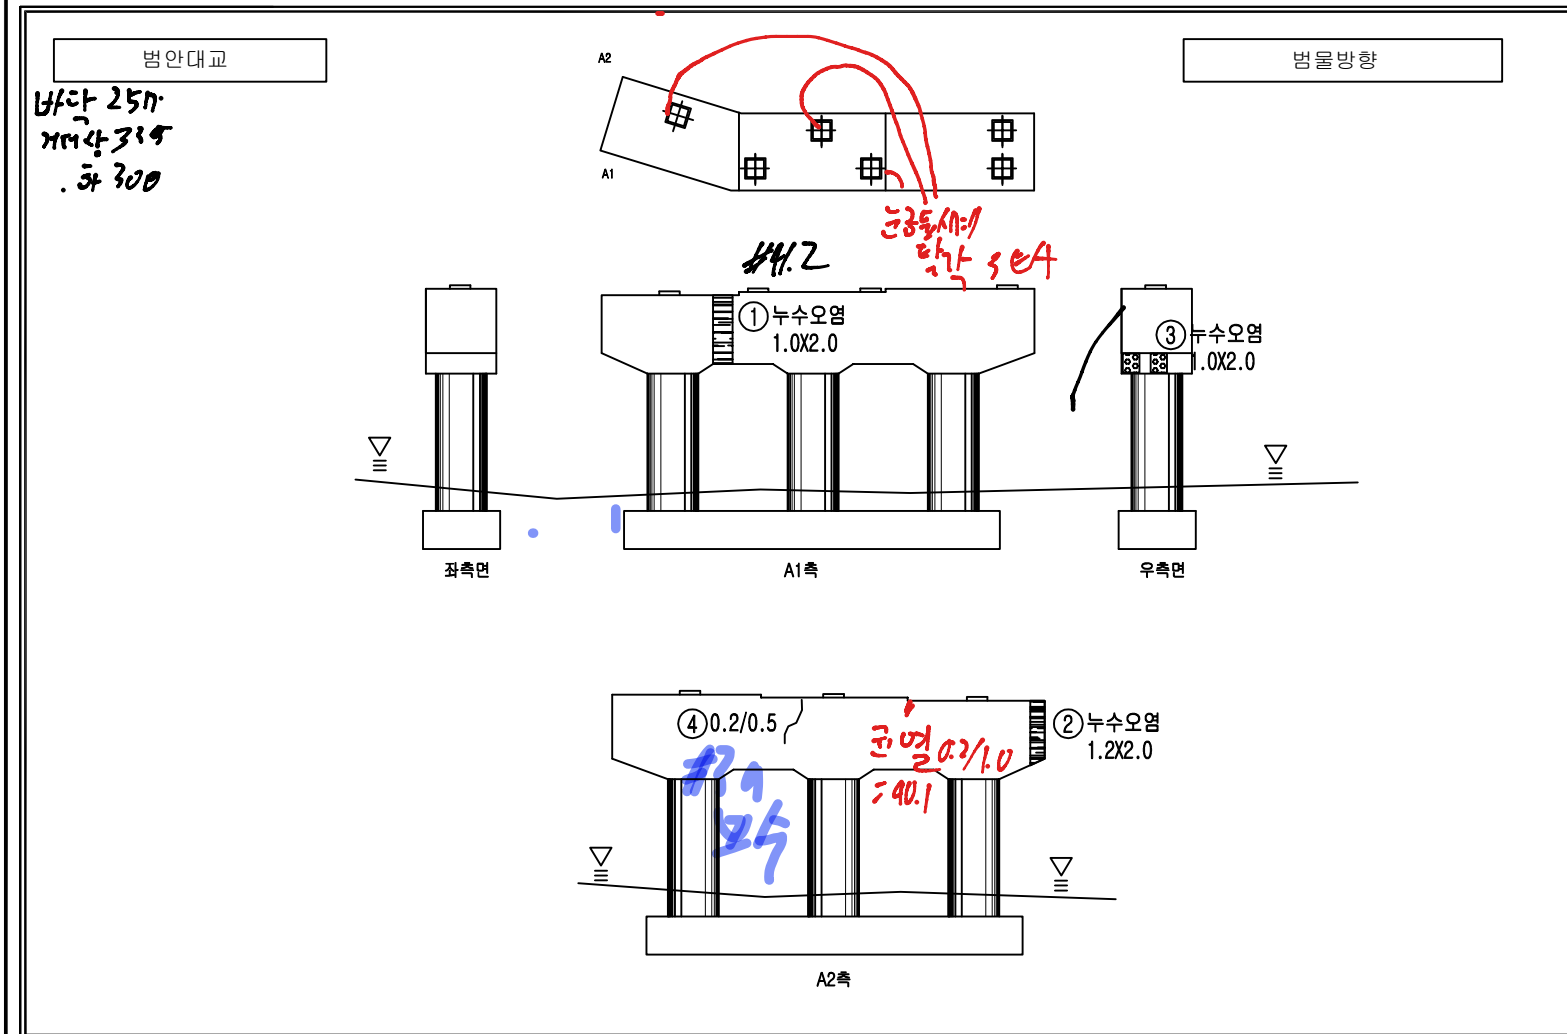
| 번호 | 위치 | 손상내용 | 손상부위 | | | | 비고 |
|---|---|---|---|---|---|---|---|
| 3 | 누수오염 | | 1.2 | 2.0 | 1 | 2.40 | |

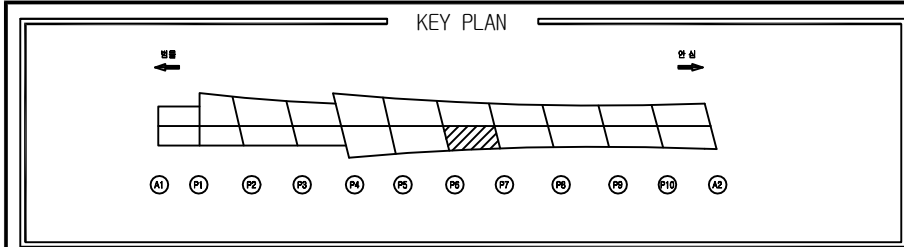
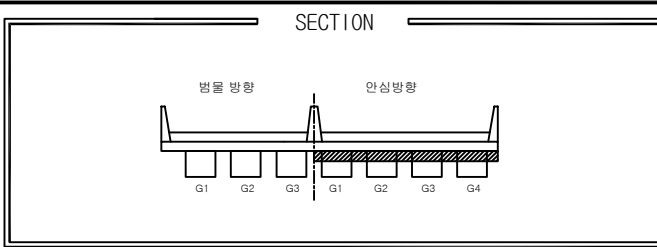
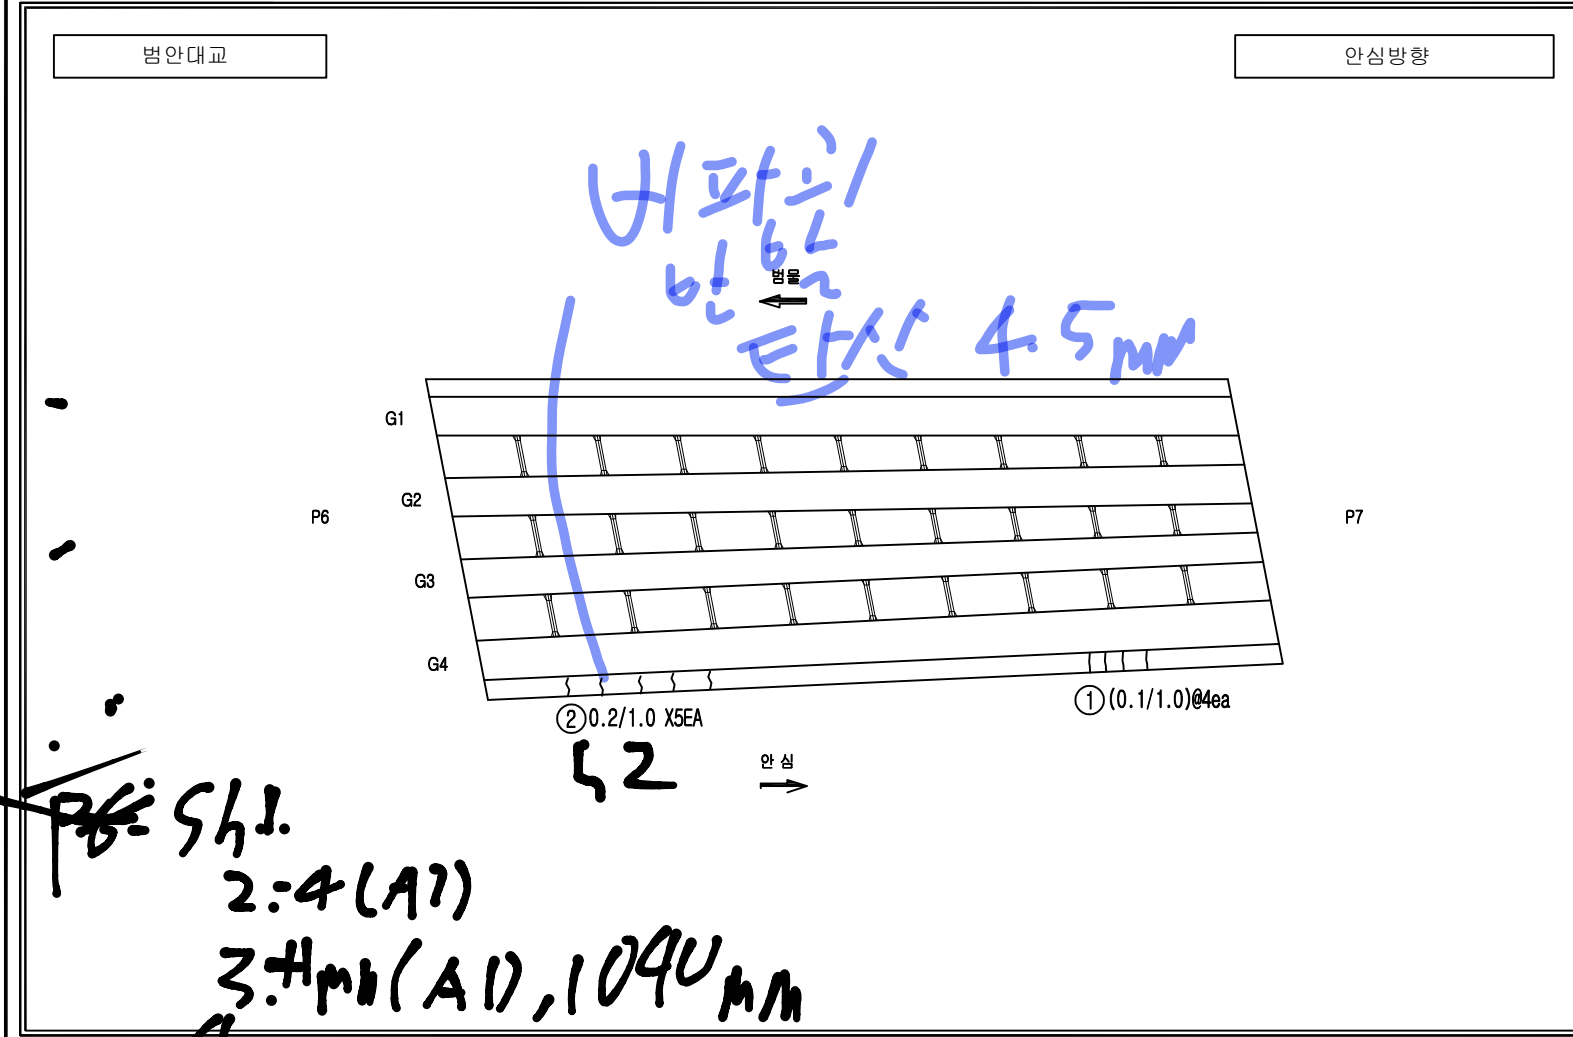
| 번호 | 위치 | 손상내용 | 손상물량 | | | | | 비고 |
|---|---|---|---|---|---|---|---|---|
| 1 | 바닥판하면 | 균열 | 0.1 | 1.0 | 4 | m | 4.00 | |
| 2 | 바닥판하면 | 균열 | 0.2 | 1.0 | 5 | m | 5.00 | |
