연호지하차도

SPAN 1(안심방향)

2024년 범안로 시설물 정기 및 정밀안전점검 기술용역  
(하반기 정기안전점검)

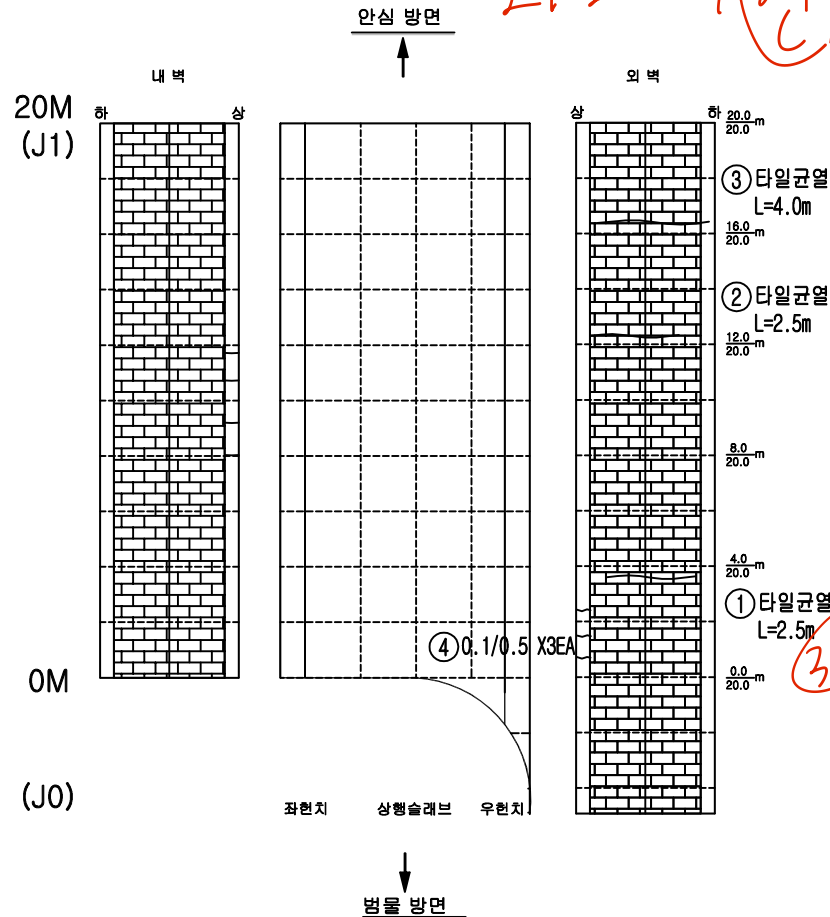
| 번호 | 위치 | 손상내용 | 손상물량 | | | | | 비고 |
|---|---|---|---|---|---|---|---|---|
| 1 | 벽체 | 타일균열 | - | 2.5 | 1 | m | 2.50 | |
| 2 | 벽체 | 타일균열 | - | 2.5 | 1 | m | 2.50 | |
| 3 | 벽체 | 타일균열 | - | 4.0 | 1 | m | 4.00 | |
| 4 | 벽체 | 균열 | 0.1 | 0.5 | 3 | m | 1.50 | |

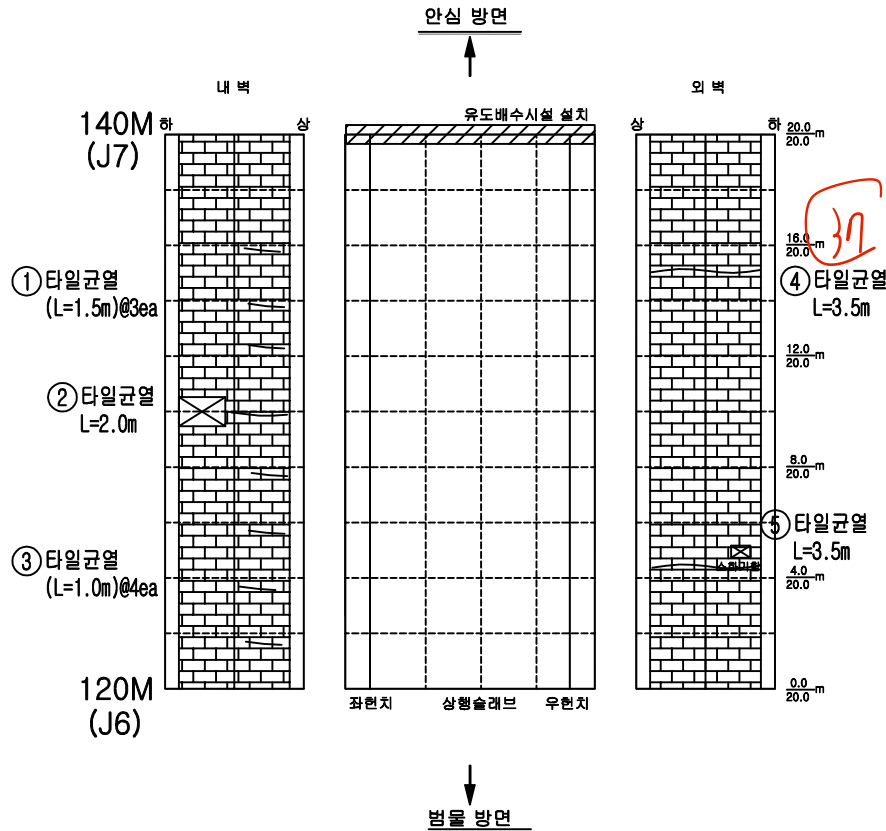
SPAN 7 (안심방향)

| 번호 | 위치 | 손상내용 | 손상물량 | | | | | 비고 |
|---|---|---|---|---|---|---|---|---|
| 1 | 벽체 | 타일균열 | - | 1.5 | 3 | m | 4.50 | |
| 2 | 벽체 | 타일균열 | - | 2.0 | 1 | m | 2.00 | |
| 3 | 벽체 | 타일균열 | - | 1.0 | 4 | m | 4.00 | |
| 4 | 벽체 | 타일균열 | - | 3.5 | 1 | m | 3.50 | |
| 5 | 벽체 | 타일균열 | - | 3.5 | 1 | m | 3.50 | |

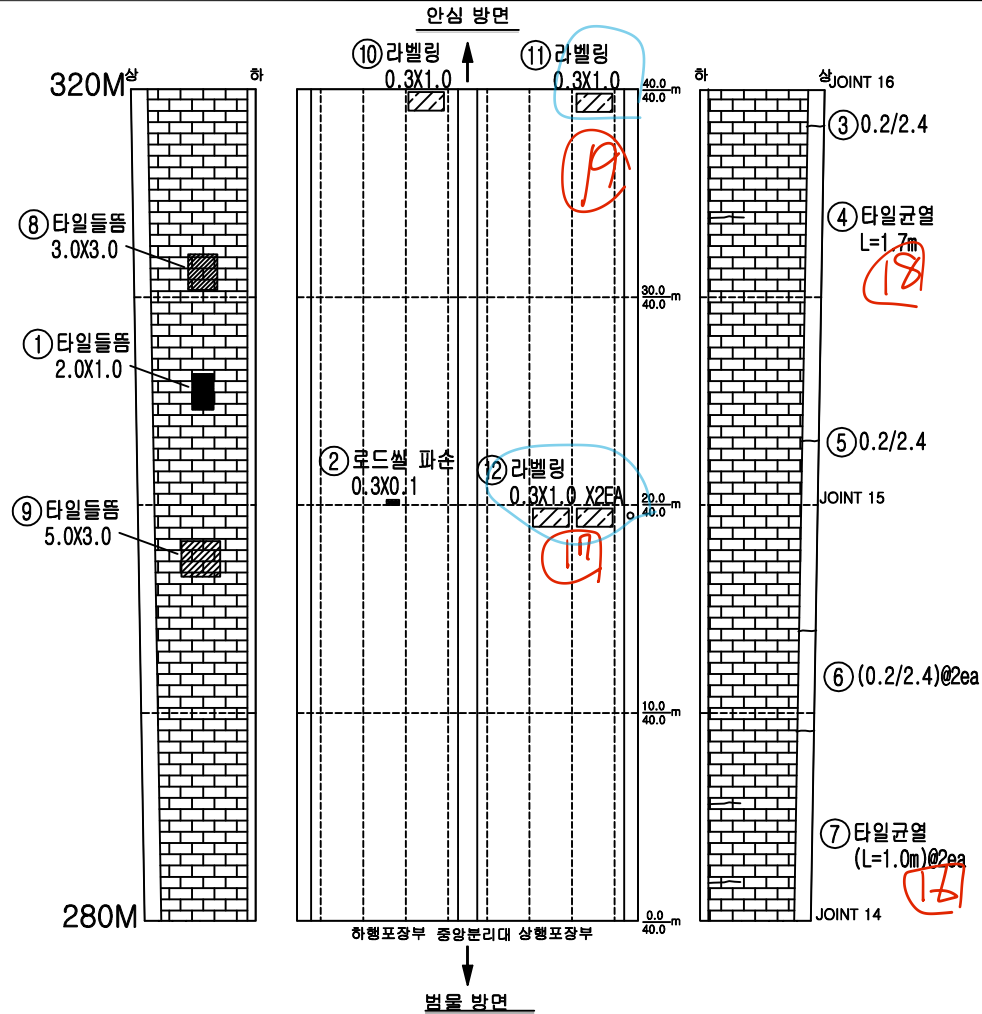
RAMP옹벽 및 포장부8(시점)

| 번호 | 위치 | 손상내용 | 손상물량 | | | | | 비고 |
|---|---|---|---|---|---|---|---|---|
| 1 | 옹벽 | 타일돌출 | 2.0 | 1.0 | 1 | m | 2.00 | |
| 2 | 포장부 | 로드볼 파손 | 0.3 | 0.1 | 1 | m | 0.03 | |
| 3 | 옹벽 | 균열 | 0.2 | 2.4 | 1 | m | 2.40 | |
| 4 | 옹벽 | 타일균열 | - | 1.7 | 1 | m | 1.70 | |
| 5 | 옹벽 | 균열 | 0.2 | 2.4 | 1 | m | 2.40 | |
| 6 | 옹벽 | 균열 | 0.2 | 2.4 | 2 | m | 4.80 | |
| 7 | 옹벽 | 타일균열 | - | 1.0 | 2 | m | 2.00 | |
| 8 | 옹벽 | 타일돌출 | 3.0 | 3.0 | 1 | m | 9.00 | |
| 9 | 옹벽 | 타일돌출 | 5.0 | 3.0 | 1 | m | 15.00 | |
| 10 | 포장부 | 라벨링 | 0.3 | 1.0 | 1 | m | 0.30 | |
| 11 | 포장부 | 라벨링 | 0.3 | 1.0 | 1 | m | 0.30 | |
| 12 | 포장부 | 라벨링 | 0.3 | 1.0 | 2 | m | 0.60 | |
